**Artikel:** Die Wärmedämmung von historischen Gebäuden aus

bauphysikalischer Sicht : das Beispiel der Kirchgemeinde Stans

**Autor:** Zumoberhaus, Markus

Das Beispiel von der Kirchgemeinde Stans

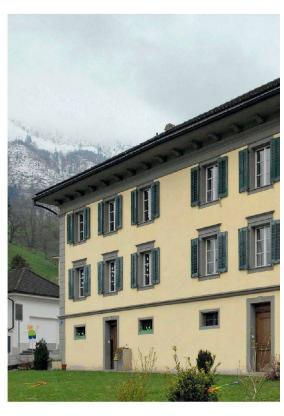
Stans, Kaplanenhaus, Knirigasse 2, Baujahr 1846, Ansicht von Nord-Osten (Bilder Fachstelle für Denkmalpflege Nidwalden)

Beim Kaplanenhaus wurde auf wärmetechnische Massnahmen bei den verputzten Mauerwerkswänden verzichtet, da eine verputzte Aussendämmung aus gestalterischen Gründen

und eine Innendämmung aus verschiedenen Gründen nicht erwünscht war bzw. als problematisch eingestuft wurde. Die bauphysikalische Problematik einer Innendämmung betrifft in erster Linie den Wärme-/Feuchteschutz. Bei innengedämmten Systemen wird das tragende Mauerwerk deutlich stärkeren Klimabeanspruchungen unterworfen als bei aussen- oder nicht gedämmten Aussenwänden. Dies führt nicht nur zu vermehrten Spannungserscheinungen im Mauerwerk, sondern aufgrund der niedrigen Mauerwerkstemperaturen auch zu einem erhöhten Kondensatrisiko im Winter. Besonders kritisch ist, wenn warme/feuchte Raumluft bis zu den Holzbalkenköpfen der Deckenkonstruktionen gelangen und dort aufgrund der tiefen Temperaturen kondensieren kann (sogenannt konvektiv bedingte Auffeuchtung). Aus diesem Grunde ist eine einwandfreie raumseitige Luftdichtung besonders wichtig, was allerdings aufgrund der gegebenen baulichen Randbedingungen häufig nicht garantiert werden kann. Nebst diesen feuchtetechnischen Gründen sind bei Innendämmungen auch die Nachteile bezüglich des sommerlichen Wärmeschutzes zu berücksichtigen, da die wärmespeichernde Masse des Aussenwandmauerwerks als Regulator der Raumtemperatur nicht mehr zu Verfügung steht. Je nach Dämmmaterialien ist zusätzlich die Problema11 | Heimatschutz | Patrimoine 1/09

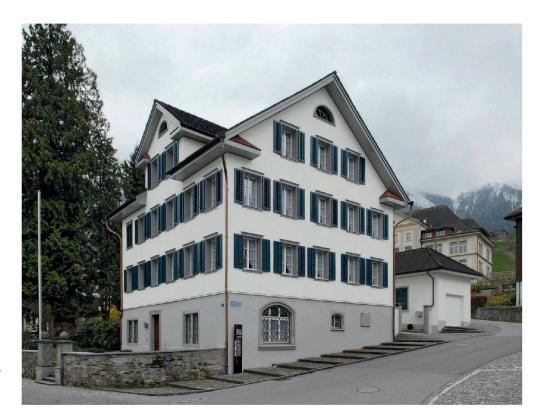
Stans, Pfarrhof, Knirigasse 1, erbaut 1859–1860, Architekt: Johann Meyer, Hergiswil. Ansicht von Nord-Osten

Beim Pfarrhaus drängte sich ein Ersatz der schadhaften verputzten Aussendämmschicht auf. Übliche verputzte Aussendämmsysteme, wie sie bei Massivbauten Verwendung finden, waren – wie die entstandenen Schäden zeigten – aufgrund des Verformungsverhaltens der Riegelkonstruktion und der konvektiven Auffeuchtungen von innen nicht geeignet. Die Wahl fiel deshalb auf hinterlüftete Putzträgerplatten, wobei vorgängig auf die Riegelwandkonstruktion eine diffusionsoffene Dampfbremse/Luftdichtung und eine minimale Wärmedämmung aus Holz-Weichfaserplatten appliziert wurden.

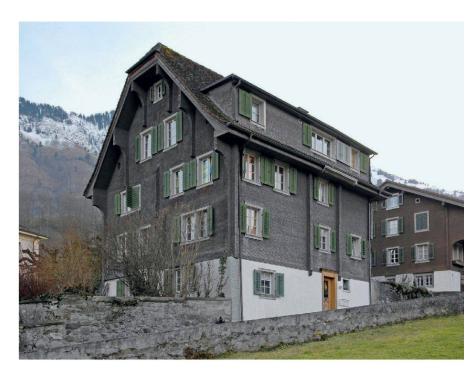
Stans, Organistenhaus, Knirigasse 5, erb. 1720. Ansicht von Nord-Osten

Der Wärmeschutz der verschindelten Holzbohlenwände des Organistenhauses wurde angesichts der heutigen Anforderungen sinngemäss als ungenügend eingestuft. Da die vorhandene Schindelverkleidung an wetterexponierten Partien ohnehin ersetzt werden musste, war

eine Aussendämmung naheliegend. Nachdem die Schindeln entfernt und die vorstehenden alten Nägel eingeschlagen waren, wurde eine diffusionsoffene Folie als Luftdichtung/Dampfbremse, eine Wärmedämmschicht aus 2350 mm dicken Mineralfaserplatten und eine Holzschalung appliziert. Aufgrund des guten Austrocknungsverhaltens des Schindelschirms konnten die Schindeln direkt auf die nicht hinterlüftete Holzschalung genagelt werden.
