**Artikel:** Die Wärmedämmung von historischen Gebäuden aus  
bauphysikalischer Sicht : das Beispiel der Kirchgemeinde Stans  
**Autor:** Zumoberhaus, Markus  
**DOI:** <https://doi.org/10.5169/seals-176277>

Das Beispiel von der Kirchgemeinde Stans

# Die Wärmedämmung von historischen Gebäuden aus bauphysikalischer Sicht

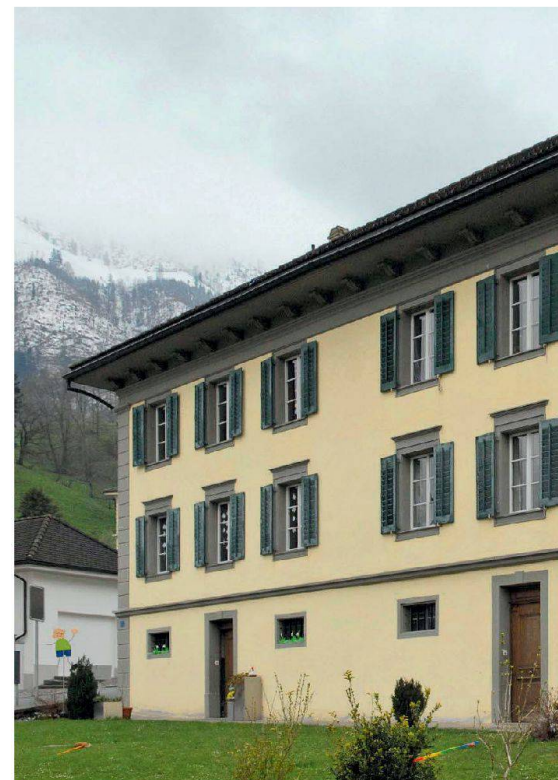
Stans, Kaplanenhaus, Knirigasse 2, Baujahr 1846, Ansicht von Nord-Osten (Bilder Fachstelle für Denkmalpflege Nidwalden)

Beim Kaplanenhaus wurde auf wärmetechnische Massnahmen bei den verputzten Mauerwerkswänden verzichtet, da eine verputzte Aussendämmung aus gestalterischen Gründen

und eine Innendämmung aus verschiedenen Gründen nicht erwünscht war bzw. als problematisch eingestuft wurde. Die bauphysikalische Problematik einer Innendämmung betrifft in erster Linie den Wärme-/Feuchteschutz. Bei innengedämmten Systemen wird das tragende Mauerwerk deutlich stärkeren Klimabelastungen unterworfen als bei aussen- oder nicht gedämmten Aussenwänden. Dies führt nicht nur zu vermehrten Spannungserscheinungen im Mauerwerk, sondern aufgrund der niedrigen Mauerwerkstemperaturen auch zu einem erhöhten Kondensationsrisiko im Winter. Besonders kritisch ist, wenn warme/feuchte Raumluft bis zu den Holzbalkenköpfen der Deckenkonstruktionen gelangen und dort aufgrund der tiefen Temperaturen kondensieren kann (sogenannt konvektiv bedingte Auffeuchtung). Aus diesem Grunde ist eine einwandfreie raumseitige Luftdichtung besonders wichtig, was allerdings aufgrund der gegebenen baulichen Randbedingungen häufig nicht garantiert werden kann. Nebst diesen feuchtechnischen Gründen sind bei Innendämmungen auch die Nachteile bezüglich des sommerlichen Wärmeschutzes zu berücksichtigen, da die wärmespeichernde Masse des Aussenwandmauerwerks als Regulator der Raumtemperatur nicht mehr zu Verfügung steht. Je nach Dämmmaterialien ist zusätzlich die Problema-

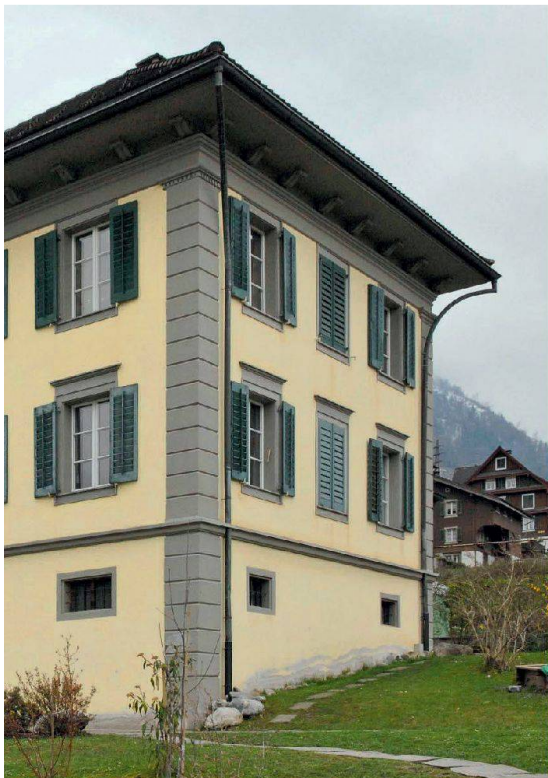
Stans, Pfarrhof, Knirigasse 1, erbaut 1859–1860, Architekt: Johann Meyer, Hergiswil. Ansicht von Nord-Osten

Beim Pfarrhaus drängte sich ein Ersatz der schadhaften verputzten Aussendämmschicht auf. Übliche verputzte Aussendämmsysteme, wie sie bei Massivbauten Verwendung finden, waren – wie die entstandenen Schäden zeigten – aufgrund des Verformungsverhaltens der Riegelkonstruktion und der konvektiven Auffeuchtungen von innen nicht geeignet. Die Wahl fiel deshalb auf hinterlüftete Putzträgerplatten, wobei vorgängig auf die Riegelwandkonstruktion eine diffusionsoffene Dampfbremse/Luftdichtung und eine minimale Wärmedämmung aus Holz-Weichfaserplatten appliziert wurden.

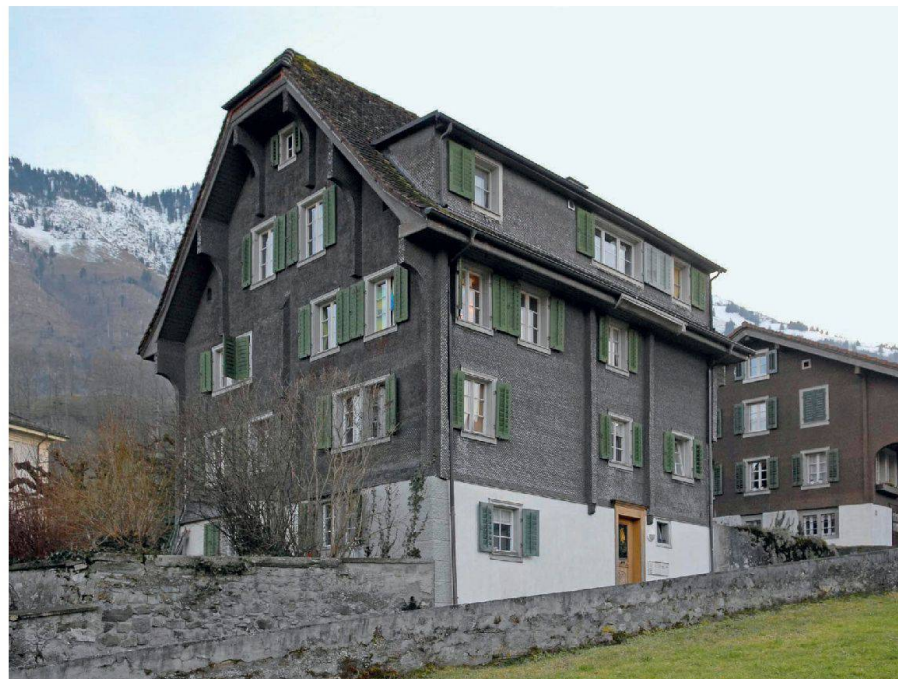
Stans, Organistenhaus,  
Knirigasse 5, erb. 1720.  
Ansicht von Nord-Osten

Der Wärmeschutz der verschindelten Holzbohlenwände des Organistenhauses wurde angesichts der heutigen Anforderungen sinngemäss als ungenügend eingestuft. Da die vorhandene Schindelverkleidung an wetterexponierten Partien ohnehin ersetzt werden musste, war

eine Aussendämmung naheliegend. Nachdem die Schindeln entfernt und die vorstehenden alten Nägel eingeschlagen waren, wurde eine diffusionsoffene Folie als Luftdichtung/Dampfbremse, eine Wärmedämmschicht aus 2350 mm dicken Mineralfaserplatten und eine Holzschalung appliziert. Aufgrund des guten Austrocknungsverhaltens des Schindelschirms konnten die Schindeln direkt auf die nicht hinterlüftete Holzschalung genagelt werden.
