**Zeitschrift:** Jahresbericht / Bernisches Historisches Museum  
**Herausgeber:** Bernisches Historisches Museum  
**Band:** - (2005)

**Rubrik:** Hochwasser im Depot Thun

## Hochwasser im Depot Thun

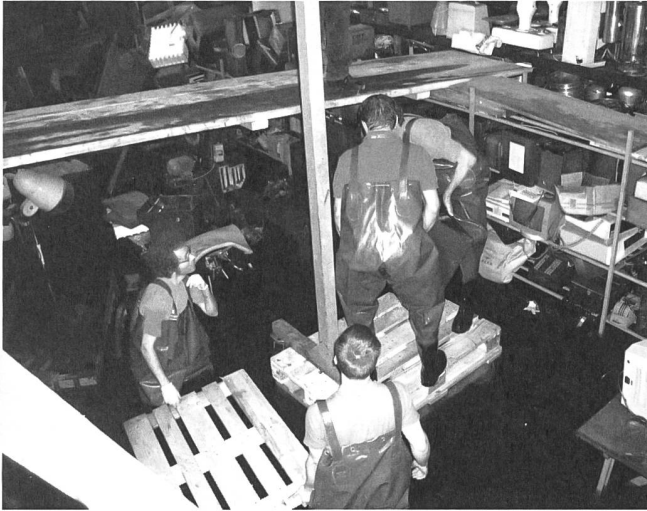
Die Helfer von Kulturgüterschutz und Denkmalpflege und die Museumsmitarbeiter standen während Tagen im Wasser.

Das Wasser war aufgrund des steigenden Grundwasserspiegels ins Kellergeschoss des Gebäudes gelangt, wo sich das Depot befand. Am Morgen des 24. August 2005 stand das Wasser bei 65 cm und erreichte nach drei Tagen mit 226 cm seinen Höchststand. Zwei Drittel der 2 500 Objekte im Depot wurden vollständig durchnässt, die übrigen auf der Galerie entgingen um wenige Zentimeter dem gleichen Schicksal.

Die Bergung war Knochenarbeit mit Fingerspitzengefühl. Die durchnässten Objekte waren entsprechend schwer; Schränke und Truhen hatten sich, im Wasser treibend, verkeilt. Einzelteile hatten sich wegen wasserlöslicher Leime vom Hauptstück getrennt, weshalb die Einsatzkräfte buchstäblich im Trüben danach fischen mussten. Die Helfer arbeiteten tagelang im hüfthohen Wasser, das wegen drohender Stabilitätsschäden am Gebäude nicht abgepumpt werden durfte. Generatoren und Gebläse sorgten für Licht, Luft und reichlich Lärm, und jedes Stück musste zu einem aufgebrochenen Fenster heraufgereicht werden, da weder der Lift funktionierte noch das Treppenhaus zugänglich war. Die schwersten Objekte, darunter vier lebensgrosse historische Pferdemodelle, konnten erst geborgen werden, als nach gut einer Woche der Lift behelfsmässig wieder in Betrieb war.

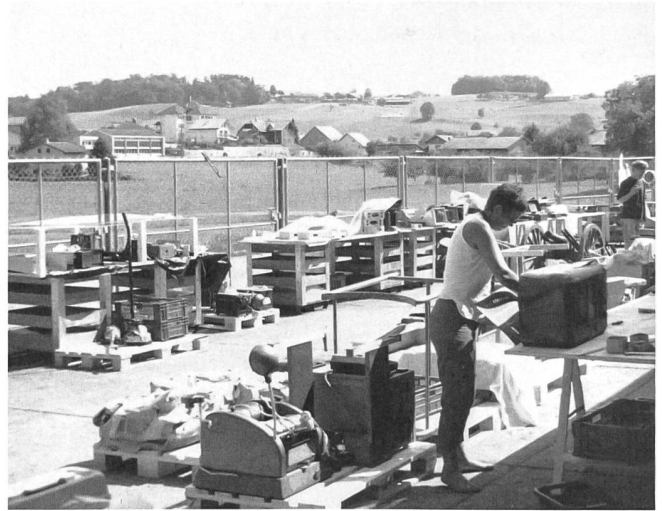
Die metallenen Kulturgüter warteten im Freien auf ihre erste Reinigung

Sodann wurden die Gegenstände grob gereinigt und gelagert. Ziel war die schnellstmögliche Stabilisierung bei kleinstmöglichen Folgeschäden durch Rissbildung und Schimmel- oder Rostbefall.

Warmes Septemberwetter unterstützte zwar das schnelle Trocknen der Metallteile, schuf aber auch zusammen mit der Feuchtigkeit der Objekte hervorragende Wachstumsbedingungen für Schimmelpilze in allen erdenklichen Farben. Das Belüften von Schränken und Schubladen und laufendes sorgfältiges Entfernen des auftretenden Schimmels war denn auch die Hauptarbeit bei den langsam zu trocknenden Gegenständen aus Holz und Textilien. Eile war dagegen beim Metall geboten, um dem Rost zuvorzukommen. Nahezu alle technischen Geräte wurden geöffnet, um liegengeliebenes Wasser aus versteckten Hohlräumen zu entfernen. Bereits zwei Monate nach dem Hochwasser war dann der gesamte Bestand im neuen Depot eingelagert, um der weiteren Bearbeitung entgegenzusehen.
