Die archäologischen Untersuchungen in der Pfarrkirche St. Michael zu Gurtnellen-Dorf im Sommer 1984

*Von lic. phil. Alessandra Antonini,
vom archäologischen Büro H.J. Lehner, Erstfeld*

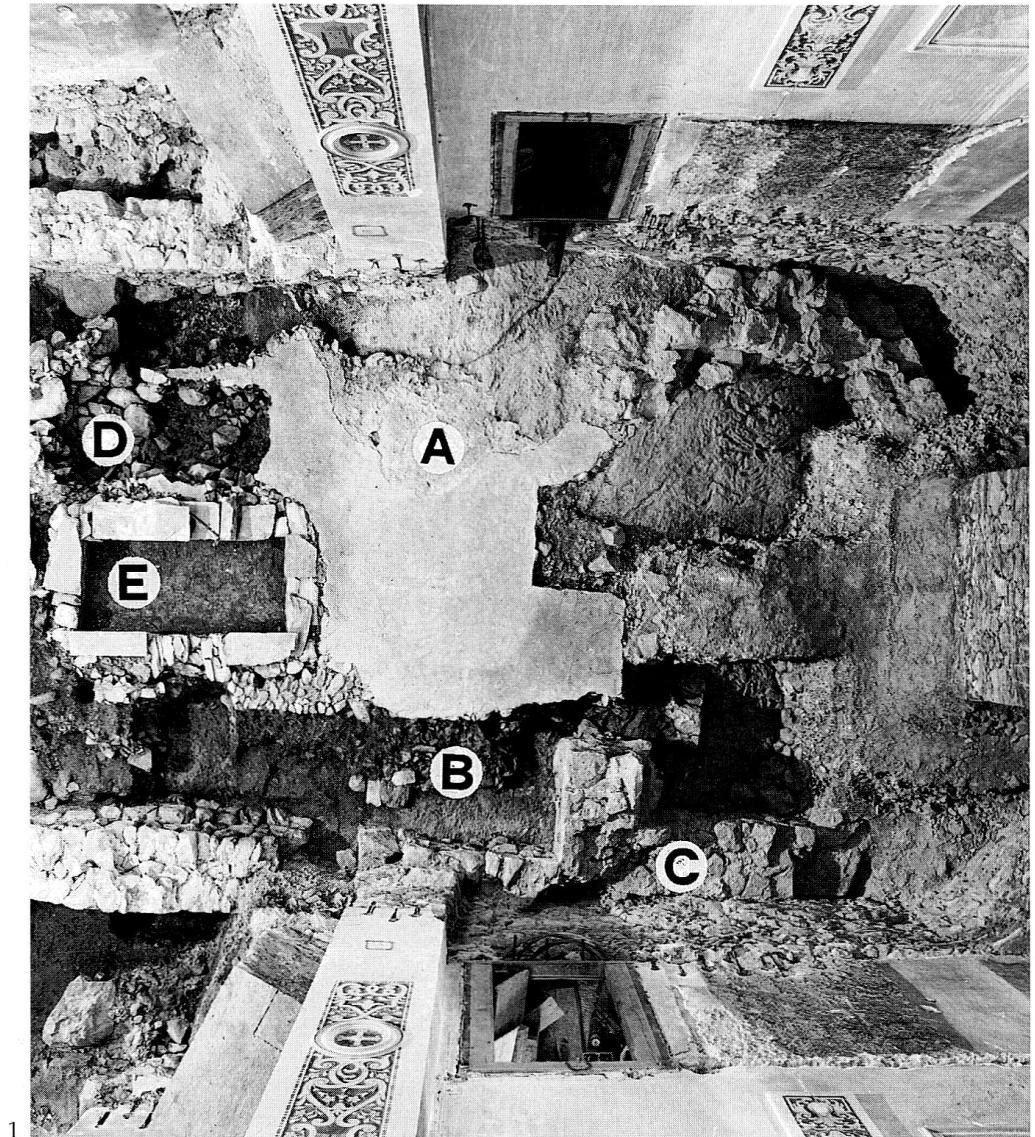
Abb. 1

Aufsicht im Chorbereich:
A = Mörtelboden von Bau 1 mit Aussparung für den Altarblock im Osten. B = Fundamentgrube der Südmauer von Bau 1. C = Bau 2: Nord- und Südmauer sowie Triumphbogenzug und Polygonalchor. D und E = Gräber zum jüngsten Kirchenbau.

Die erste archäologisch nachweisbare Kapelle¹⁸ ist ein rechteckiger, fast quadratischer, ca. 5,4 auf 4,4 m lichter Weite messender Saal ohne baulich ausgeschiedenes Chor (Abb. 1). Die Umfassungsmauern sind nur noch in Spuren nachweisbar.¹⁹ Am besten ist die Fundamentgrube der Südmauer erhalten. An ihrem Westende liegt wenigstens die unterste Steinlage noch in situ. Es handelt sich um grosse, plattige, bis zu 40 cm lange, quer zur Front eingebundene (Granit)-Lesesteine (Abb. 2). Darauf liegt eine dünne Erd-schicht. Sie weist Abdrücke einer zweiten Lage gleichartiger Steine auf. Zumindest im untersten Fundamentbereich ist die Mauer somit trocken, d.h. ohne Mörtelbindung verlegt. Die Mauerstärke beträgt ca. 50 cm. Im Osten ist die Mauer direkt auf den anstehenden Felsen gemauert. Entsprechend fehlt hier eine Fundamentgrube. Aus diesem Grunde und wegen des abschüssigen Geländes ist hier die Mauer mit einer Fundamentbreite von 80 cm mächtiger als im Süden (50 cm) gebaut worden. Reste der Ostmauer finden sich an ihrem Südende, auf der Mittelachse und im Norden. Die Aussenflucht der nördlichen Hälfte scheint sich bei günstigem Lichteinfall als Kante im Felsen abzuzeichnen (Abb. 1). Der Mauercharakter ist ein völlig anderer als derjenige des Fundamentes im Süden. Die Aussenverblendung besteht aus Lagen dünner, plattiger, 5 cm hoher und bis zu 30 cm langer Steine, die mit Mörtel frei aufgemauert sind (Abb. 3). Daran stösst ein Mauerkern aus etwa faustgrossen Kieseln. Von der Westbegrenzung

Im Innern ist die Kapelle mit einem Mörtelguss-Boden ausgestattet (Abb. 1). Er ist mit Ausnahme der Störung durch zwei jüngere Gräber auf der ganzen Fläche gut erhalten. In der Nordwestecke wird er immer dünner und zieht an den, das Bodenniveau überragenden Felsen. Die ca. 3 cm mächtige Mörtelschicht ist auf eine Rollierung gegossen. Sie besteht aus leicht gerundeten, bis zu 15 cm grossen Steinen, welche in der Regel senkrecht und quer zur Längsachse in einen lehmigen Untergrund gestellt

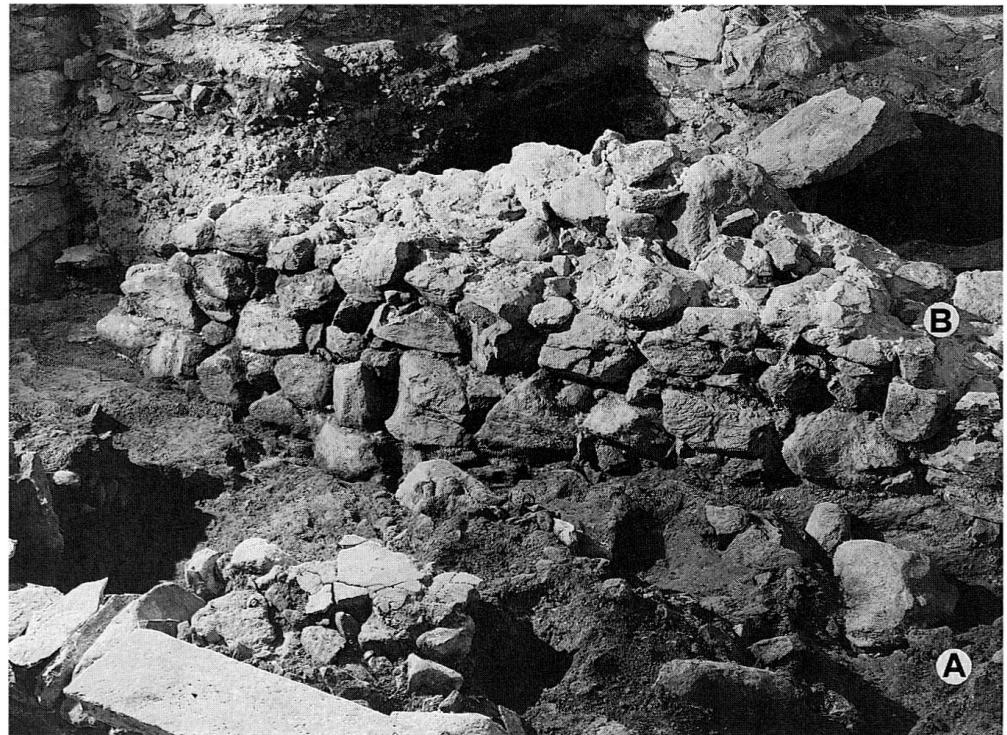
Abb. 2

Südwest-Ecke von Bau 1 gegen Süden. A = Fundamentgrube der Südmauer von Bau 1. B = Innenansicht der Südmauer von Bau 2.

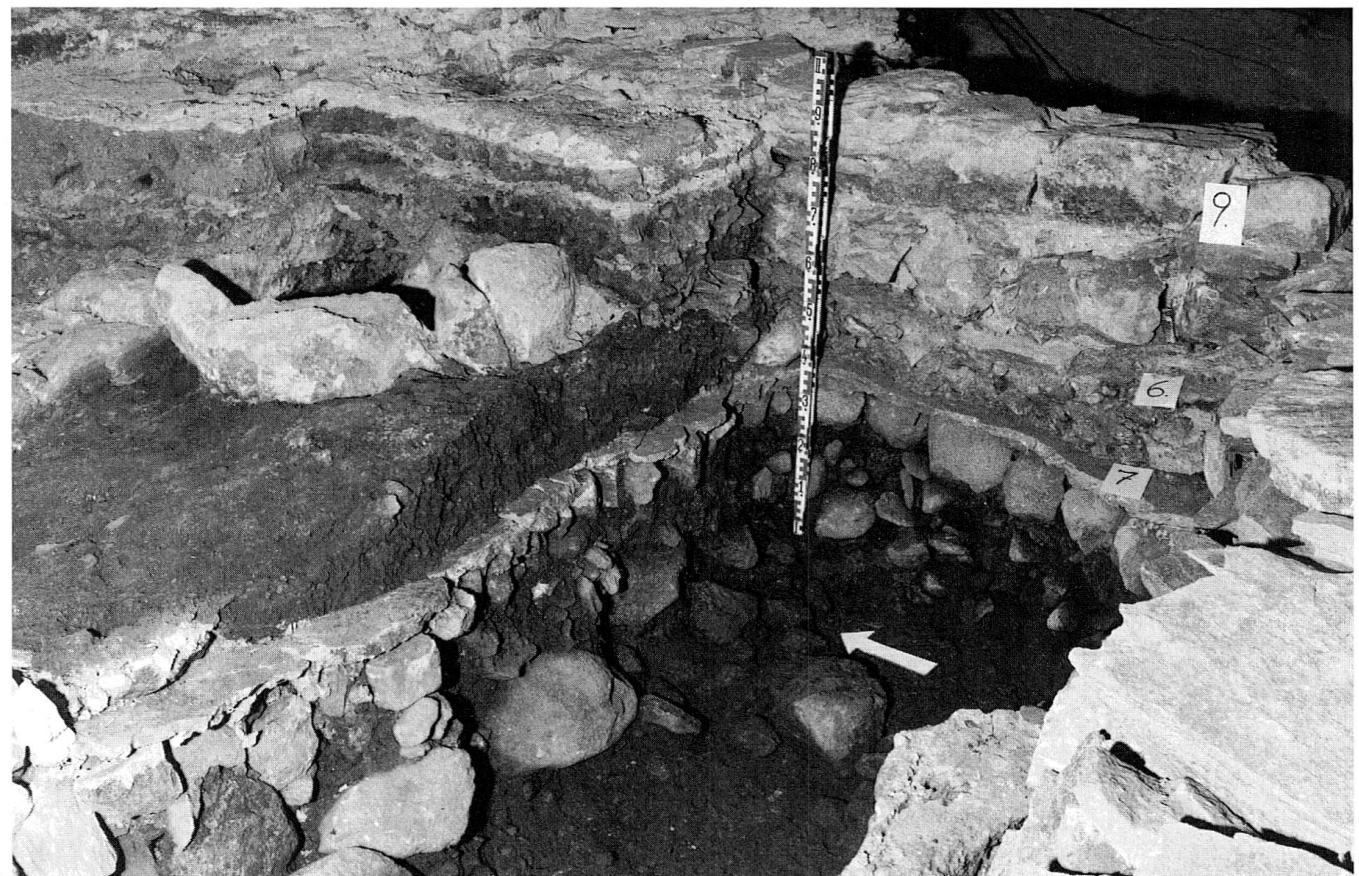
Abb. 4

Profil zum Aufbau des Mörtelbodens von Bau 1: 7 = Mörtelboden Bau 1 auf sorgfältiger Rollierung, darunter lockere Steinplanie. 6 = Bauniveau, 9 = ursprüngliches Stufenfundament der heutigen Kirche.

sind. Darunter folgt eine lockere Auffüllung resp. Planie aus Geröllmaterial (Abb. 4). Gegen Osten und Süden weist der Boden aussen Gusskanten auf. Am Nordende der Westmauer zieht hingegen der Mörtelguss 8 cm (Abbruchkante) hoch, was auf eine mit Mörtel überzogene Wandbank hindeutet (Abb. 5). Eine *Wandbank* muss auch im Süden bestanden haben, obwohl wir hier allerdings eine nicht hochziehende Gusskante festgestellt haben. Hingegen fanden wir aber eine gesonderte Fundamentgrube, deren Niveau weniger tief liegt als dasjenige der Mauersohle (OK Boden -81, Banksohle -91, UK Mauergrube -113). Die Steinnegative am Boden der Grube stammen von kleineren, faustgrossen Kieseln. Aus Analogiegründen darf angenommen werden, dass auf der Nordseite ebenfalls eine Wandbank vorhanden war. Der beobachtete Unterschied beim Ansatz des Mörtelbodens lässt vermuten, dass im Süden die Bank mit einer Holzverschalung und nicht mit einem Mörtelguss ausgestattet war.

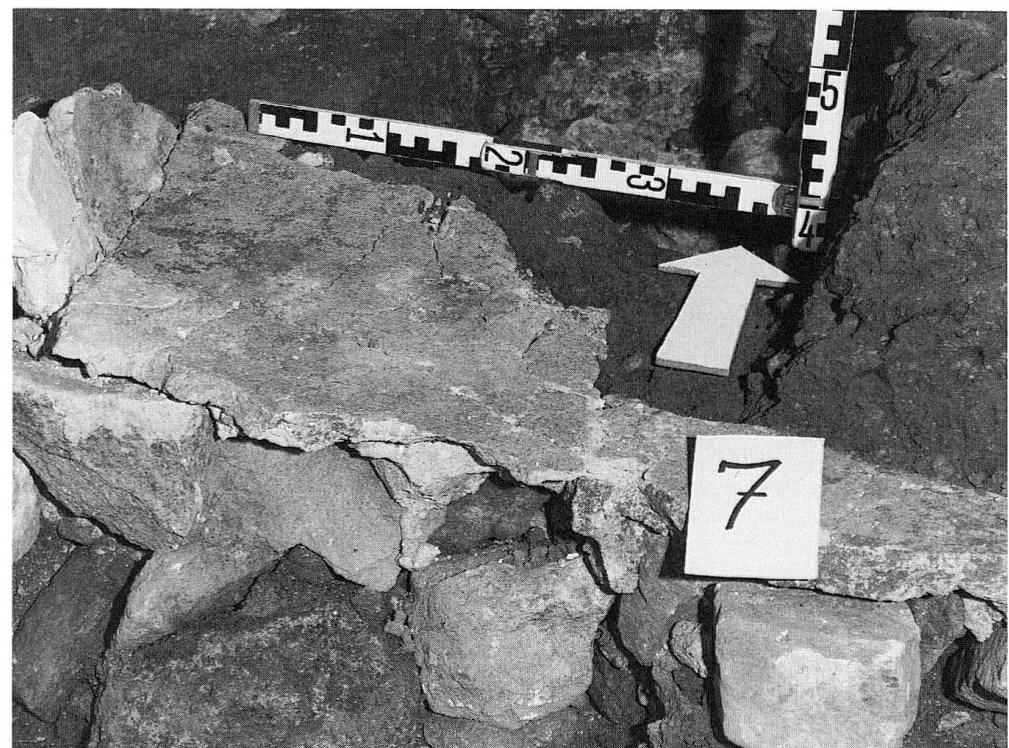
Abb. 5

Mörtelboden von Bau 1 (Nr. 7) mit im Westen hochziehendem Mörtelguss (Indiz für eine Wandbank).

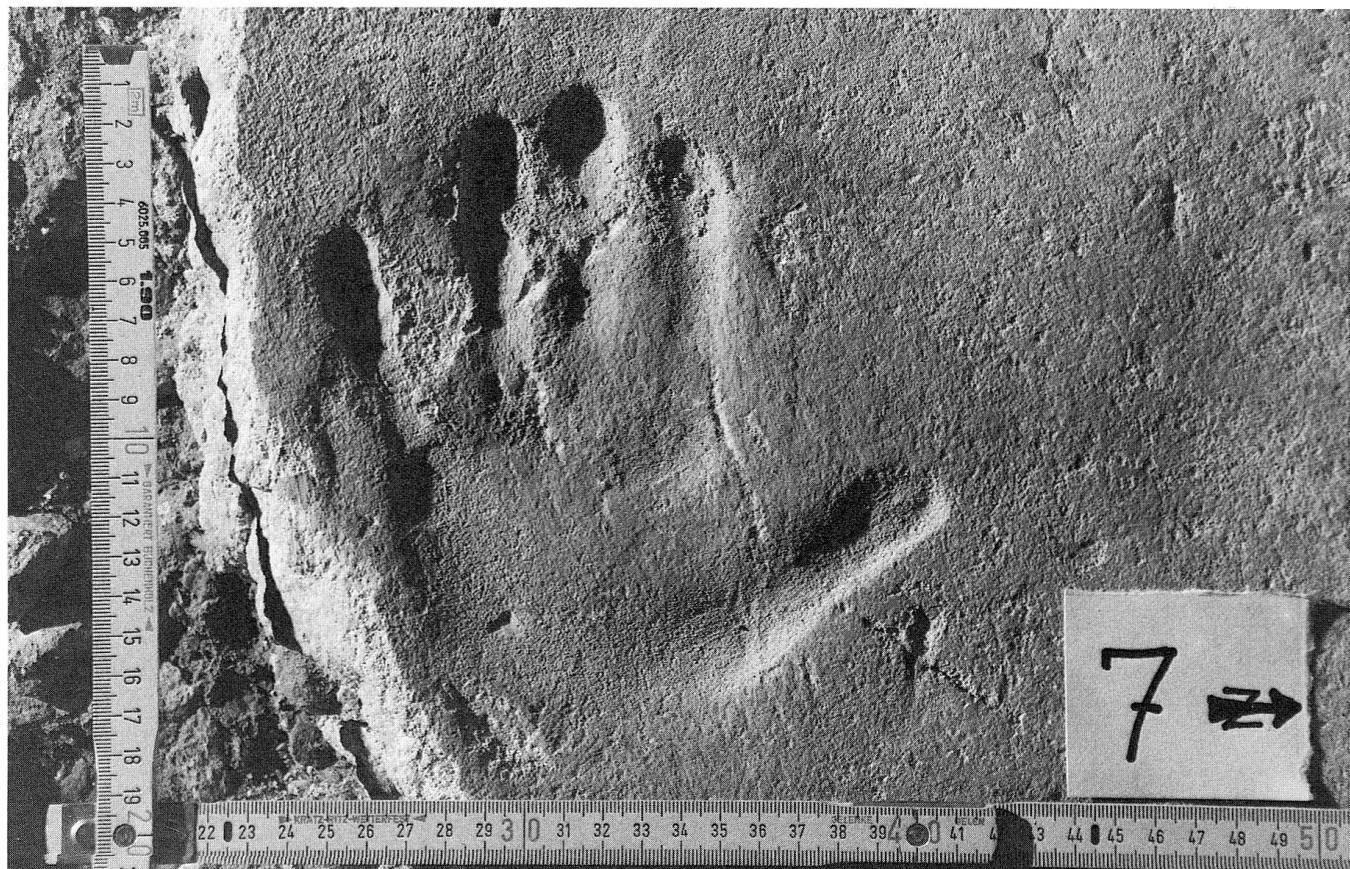
Abb. 6

Handabdruck im Mörtelboden von Bau 1 auf der Nordseite des Altars.

gepresst worden sind (Abb. 6). Es muss offenbleiben, ob ihnen eine symbolische Bedeutung zukommt.

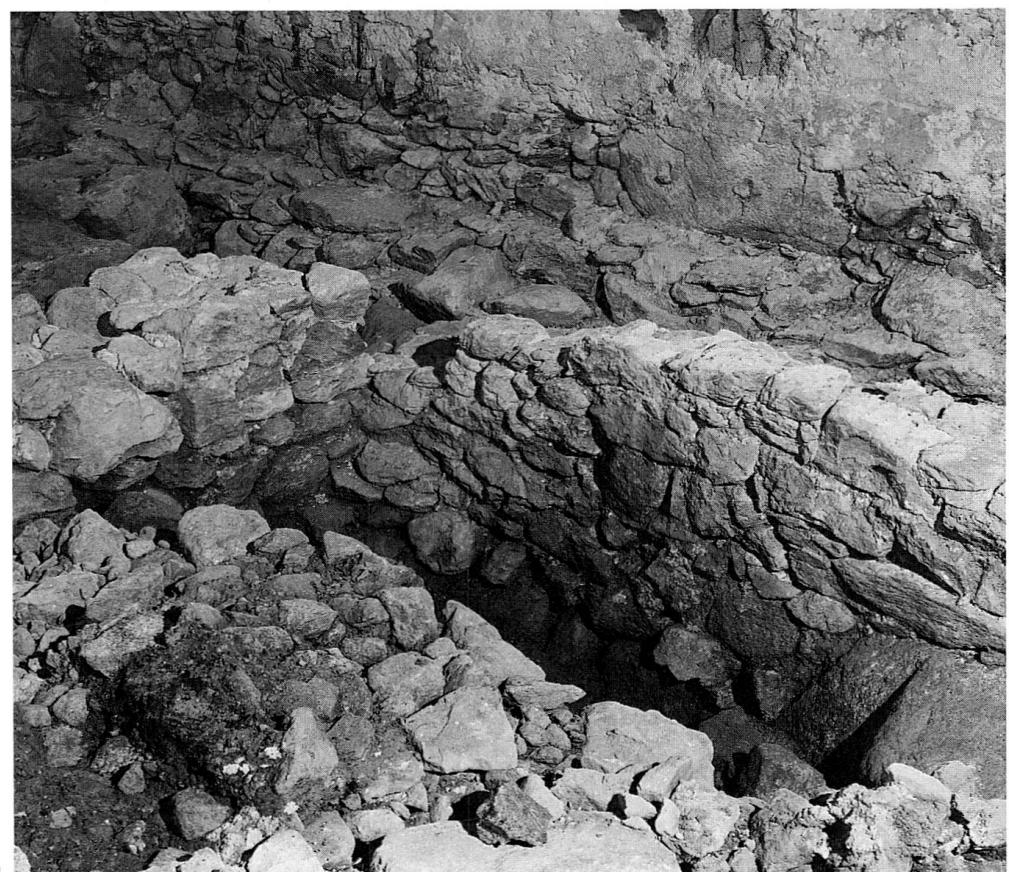
*Abb. 8
Übersicht gegen Süd-Osten.
A = Mörtelboden von Bau 1.
B = Bau 2 mit der Pflasterung
C im Westen und der Steinsetzung (Weg) D im Süden.
E = Verlängerung von Bau 2.
F = Längsbalken, wahrscheinlich Auflager einer hölzernen Bodenkonstruktion im verlängerten Bau 2. G und H = Gräber zur heutigen Kirche.*

Zu einem noch nicht näher festzulegenden Zeitpunkt musste die kleine Kapelle einem Neubau weichen. Er besteht aus einem rechteckigen Schiff von 6,9 auf 5,2 m Lichtmass und aus einem durch einen Triumphbogen abgetrennten, nur wenig eingezogenen Chor mit dreiseitig gebrochenem, gedrungenem Polygonalabschluss (Abb. 8). Dieser Bau 2 war also deutlich grösser.

Wohl um mehr Platz für die zahlreicher werdende Gemeinde zu erhalten, erweiterte man das Schiff um 3,4 m nach Westen, was eine Gesamtlänge des Schiffes von 10,3 m ergab (Abb. 8). Die *Fundamenttiefe* dieser Erweiterung ist wieder dem Gelände angepasst. So ist die lediglich als Mauergrube erhaltene Südbegrenzung sehr schwach fundiert, während im Norden das Fundament breit und tief angelegt ist. Es liegen hier grosse, plattige Steine, die quer einbinden. Da die Häupter der Mauer ineinandergreifen, fehlt ein Mauerkern fast vollständig.

Innenniveau der Bauerweiterung (Abb.8). Dieser Längsbalken liegt auf einzelnen Steinplatten, die eine weisse Kalkmilchschicht aufweisen. In der Verlängerung dieses Balkens nach Osten haben sich noch weitere, Kalkspuren aufweisende Steinplatten erhalten. Eine solche im Südwesten der ursprünglichen Kirche dürfte ebenfalls zu dieser Konstruktion gehören. Die Längslage des Balkens parallel neben der Mittelachse lässt vermuten, er habe als Substruktion für einen Holzboden gedient, auf dem die Sitzbänke beider Seiten standen. Die Rekonstruktion ergäbe dann eine Gangbreite von 1,4 m.

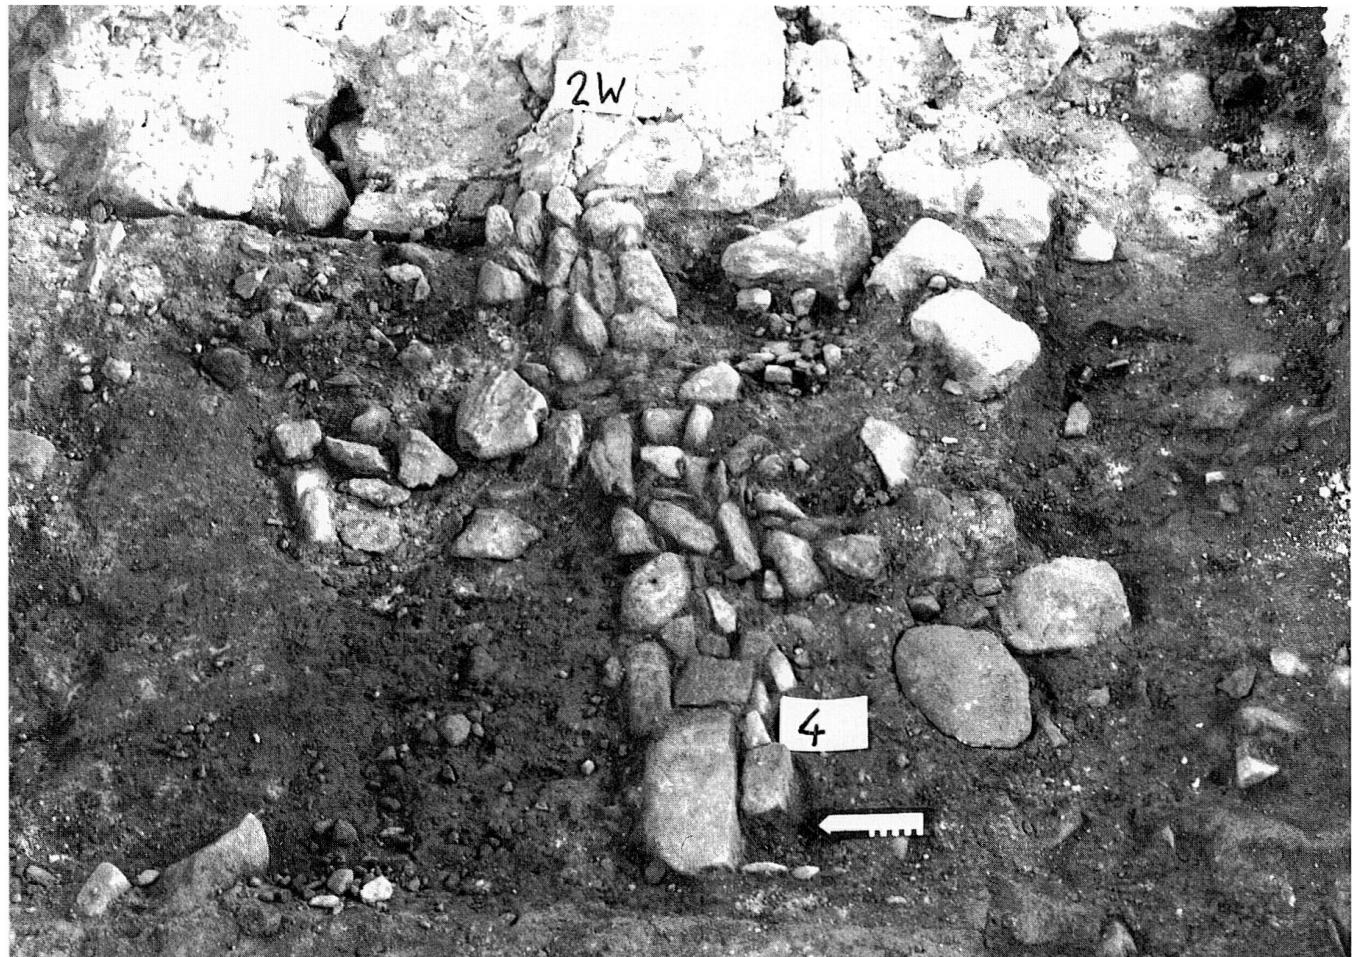
Abb. 10
Aussenpflasterung (4) vor der
Westmauer (2W) von Bau 2.

Vor der Westfassade der heutigen Kirche haben wir den Überrest einer *Aussenpflästerung*, welche bis an die Kirchenmauer stösst, freigelegt (Abb. 10). Gegen Norden grenzt sie an gewachsenen Kiesboden; das Südende fehlt. Im Westen dürfte ein auffallend grosser Stein (s. Plan) die Begrenzung darstellen. Die trocken verlegten Lesesteine der Pflästerung sind von unregelmässigem Format bis zu 10 cm Maximalgrösse. Aus der Form der Steinsetzung lässt sich am ehesten auf den Rest einer ursprünglich trapezförmigen Pflästerung vor dem Westeingang der Kirche schliessen.

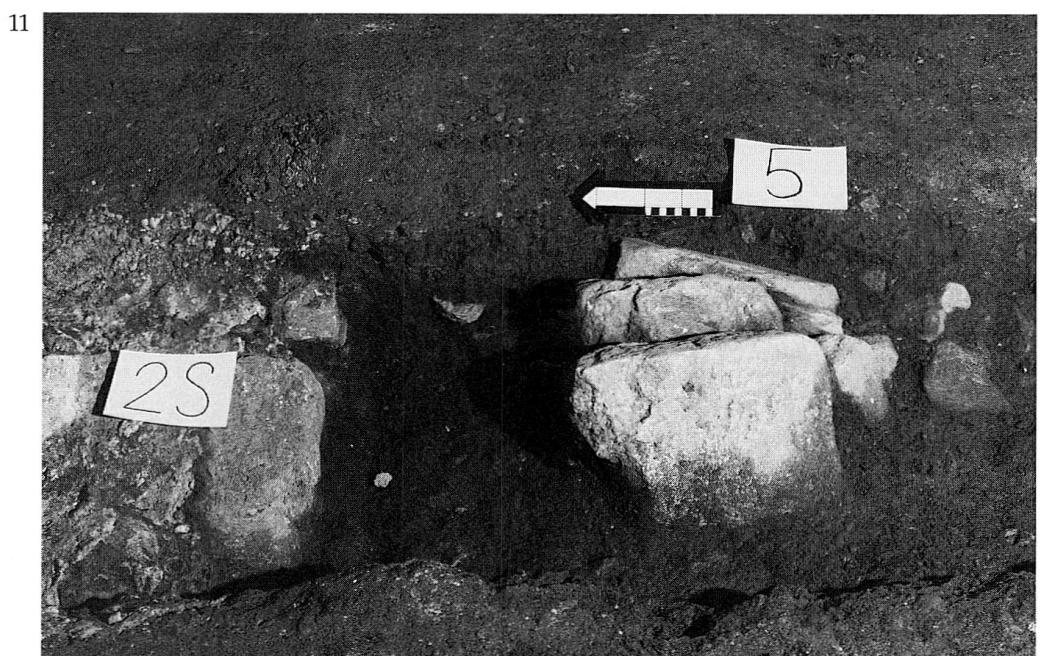
Abb. 11
Wegpflasterung (5) südlich
der Südmauer von Bau 2.

Längs der Kirchensüdmauer in einem Abstand von 40 cm stellten wir eine Reihe bis zu 40 cm grosser, gestellter und sich schuppig überlappender Steine fest, deren Nordkanten eindeutig eine gemeinsame Aussenflucht bilden (Abb. 11). An deren Innenseite schliesst kleineres, flachgelegtes Steinmaterial an, bei dem es sich offenbar um einen Mauerkern handelt. Die Südverblendung fehlt. Die einzelnen Steine sind nur wenig in die Oberfläche des gewachsenen Bodens abgetieft und folgen dem nach Osten abfallenden Gelände. Diese Steinsetzung darf mit grösster Wahrscheinlichkeit als Rest einer *Wegpflästerung* längs der Kirchen-Südmauer interpretiert werden. Ein Vergleich mit den zeitgenössischen Wegverhältnissen zeigt, dass vor dem Strassenneubau der Weg von Wiler hinauf nach Richligen tatsächlich an der Südseite der Kirche vorbeiführte.²⁰

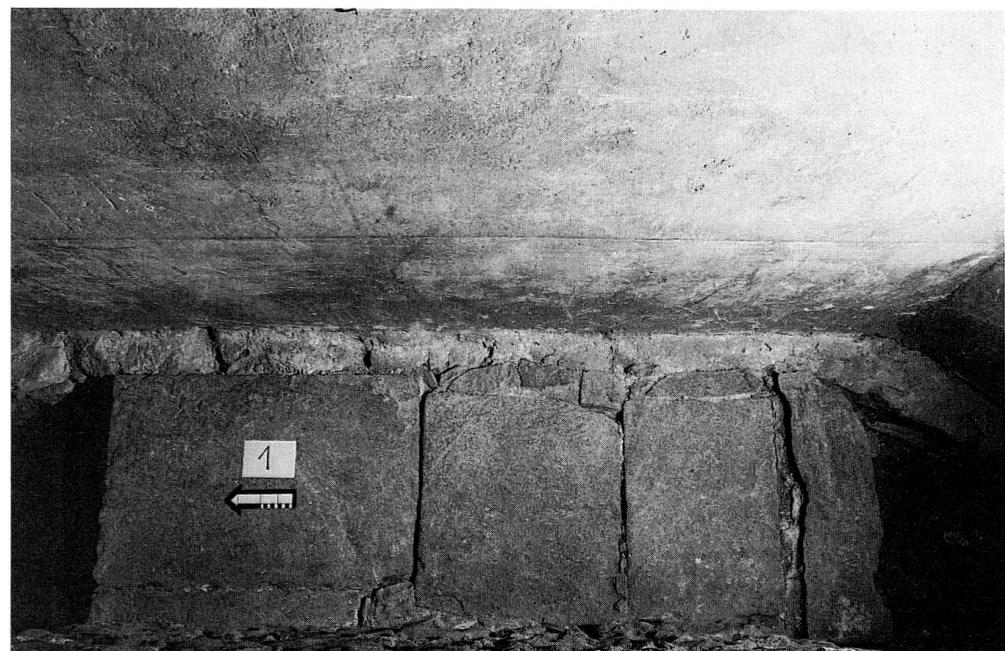
Abb. 12
Ursprünglicher Plattenboden
der Kirche von 1781 zwischen
Altarblock und Chor-Ost-
wand.

Bei den Grabungsarbeiten konnten wir zwischen Hochaltar und Chor-Ostmauer sowie vor der südöstlichen Wandnische Reste des ursprünglichen *Steinplattenbodens* aus Urner Gneis und des Verlegemörtels freilegen (Abb. 12).

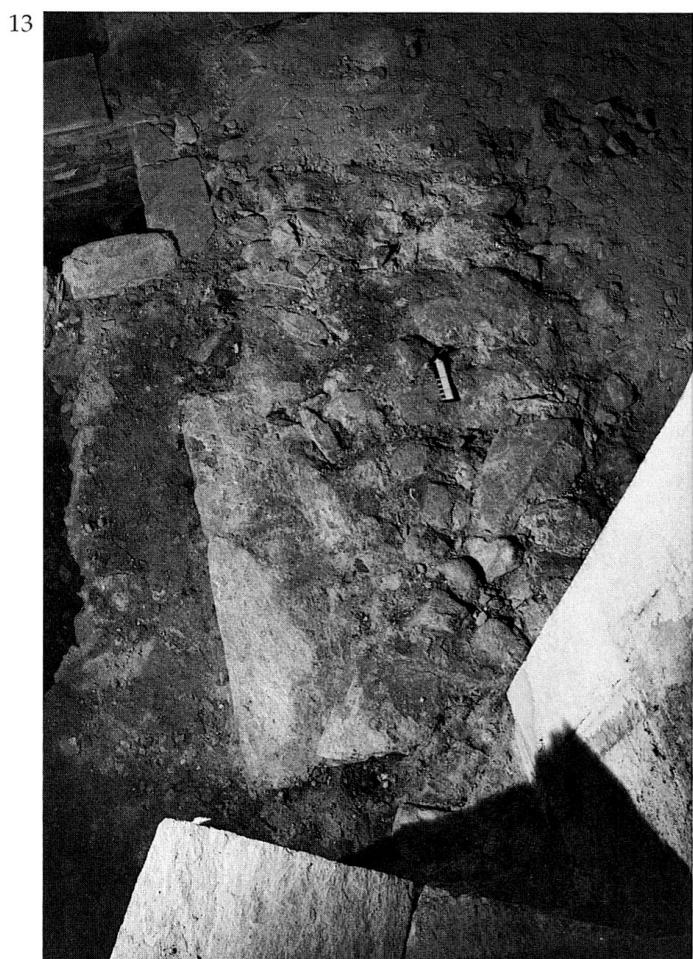
Abb. 13
Auflager der ursprünglichen
Chorstufenanlage im Bereich
des Triumphbogens der heutigen
Kirche.

Im Triumphbogenbereich fanden sich ausserdem die Auflagen dreier *Chorstufen* (Abb. 4+13).

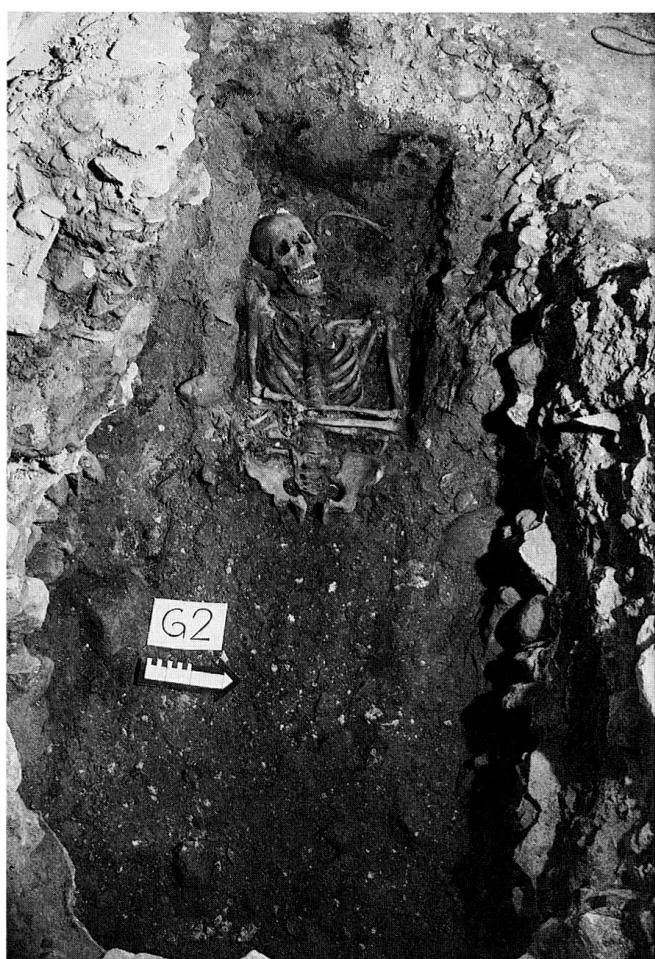
Abb. 14
Innenbestattung (G 2) zur
heutigen Kirche.

Direkt westlich der Chorstufen sind im Innern der Kirche zwei *Gräber* angelegt worden. Das eine Grab (G 1), allgemein das «Priestergrab» genannt, liegt auf der Mittelachse (Abb. 8, G). Es stammt nicht aus der Bauzeit der Kirche, sondern ist nachträglich angelegt worden. Es ist mit trocken verlegten, plattigen Steinen aufgemauert und durchschlägt mit seiner Ostwand das ursprüngliche Auflager der untersten Chorstufe. Das Grab birgt keine Bestattung.²¹ Direkt nördlich von G 1 befindet sich eine weitere Begräbnisstätte (G 2) (Abb. 8, H + 14). In einer einfachen Erdgrube zeichneten sich die Spuren eines Holzsarges ab, in dem die sterblichen Überreste eines ca. 23–28jährigen Mannes lagen. In der Grabeinfüllung lagen ausserdem Reste einer älteren Bestattung.²² Beide Bestattungen sind mit grösster Wahrscheinlichkeit Ende des 18. oder im Verlauf des 19. Jh. entstanden,
