**Artikel:** Die Restaurierungen der Burgruine Attinghausen

# Die Restaurierungen der Burgruine Attinghausen

*Walter Bär-Vetsch, Altdorf*

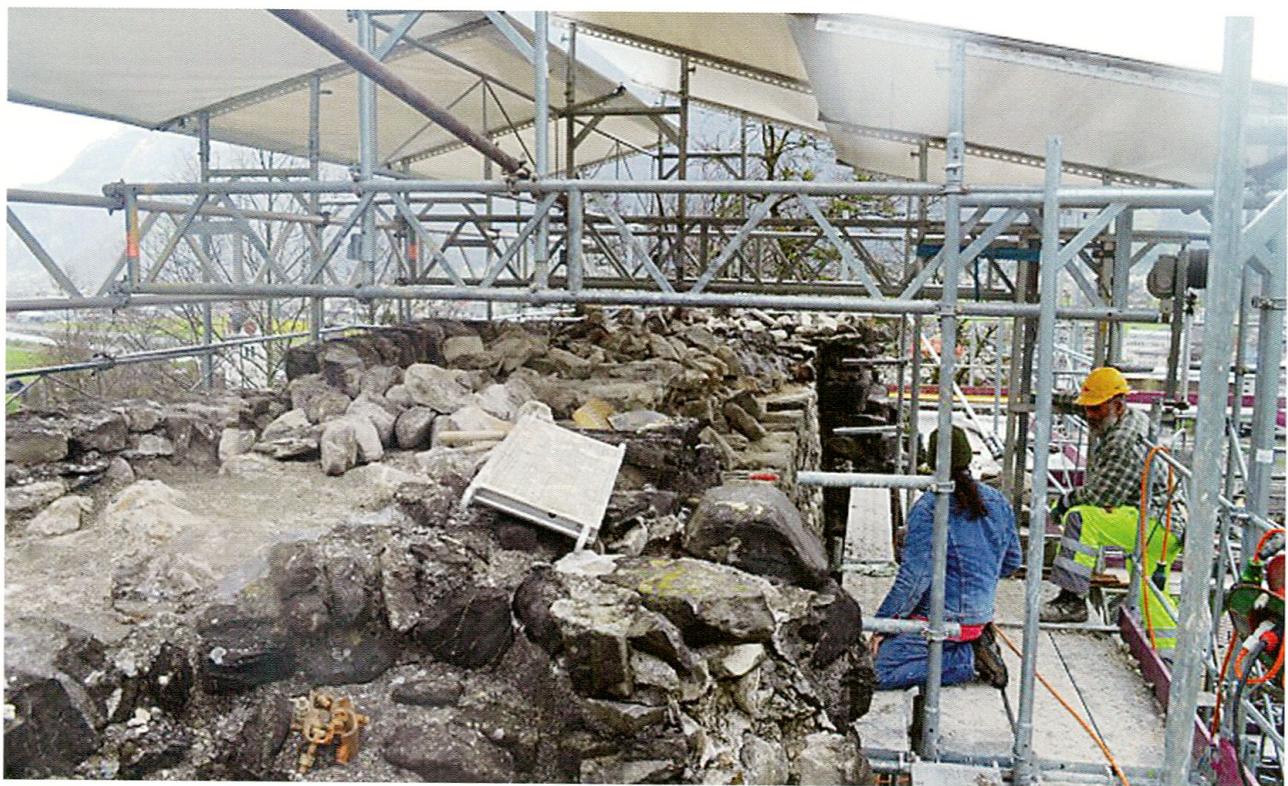
Zwei Fachleute auf dem Gerüst. Die Burg wurde nicht nur kunstgerecht restauriert.  
Das Mauerwerk wurde gleichzeitig wissenschaftlich untersucht. Aufnahme: Ulrike Gollnik, Moudon.

verhinderte weitere Witterungsschäden. Die gute Witterung erlaubte bereits im Frühjahr 2012 den Beginn der eigentlichen Restauration. Die völlig gelösten Mauerstücke und die Verfugungen von 1979 wurden neu aufgemauert und verfugt. Dafür wurde ein weicherer und offenerer Mörtel als jener von 1979 verwendet. Die gerissenen Verfugungen von 1898 wurden nicht mit dem weichen Mörtel saniert, sondern mit einem ähnlich hart rezeptierten Mörtel wie damals, um eine neuerliche Rissbildung möglichst zu verhindern. Die Risse im Mauerwerk wurden injiziert und verfugt. Da die Mauerkronen künftig nicht begehbar sind, wurden sie mit einem tendenziell weicheren Material ausgebessert. Metallene Rinnen, am Mauerwerk angebracht, lassen das Meteorwasser gezielt abfliessen. Für die künftige Wartung und eine spätere Restaurierung wurde eine aussagefähige Dokumentation erstellt. Der aktuelle Zustand der Burg wurde fotografisch lückenlos erfasst, auf den Zustandsfotos eine Kartierung des Zustandes und der Massnahmen festgehalten. Auch der restaurierte Zustand wurde in gleichem Masse fotografisch dokumentiert.<sup>22</sup> Alle Bauarbeiten berücksichtigten die ökologischen Vorgaben des Naturschutzes betreffend Fauna und Flora sowie die Forderungen der Bauforschung.

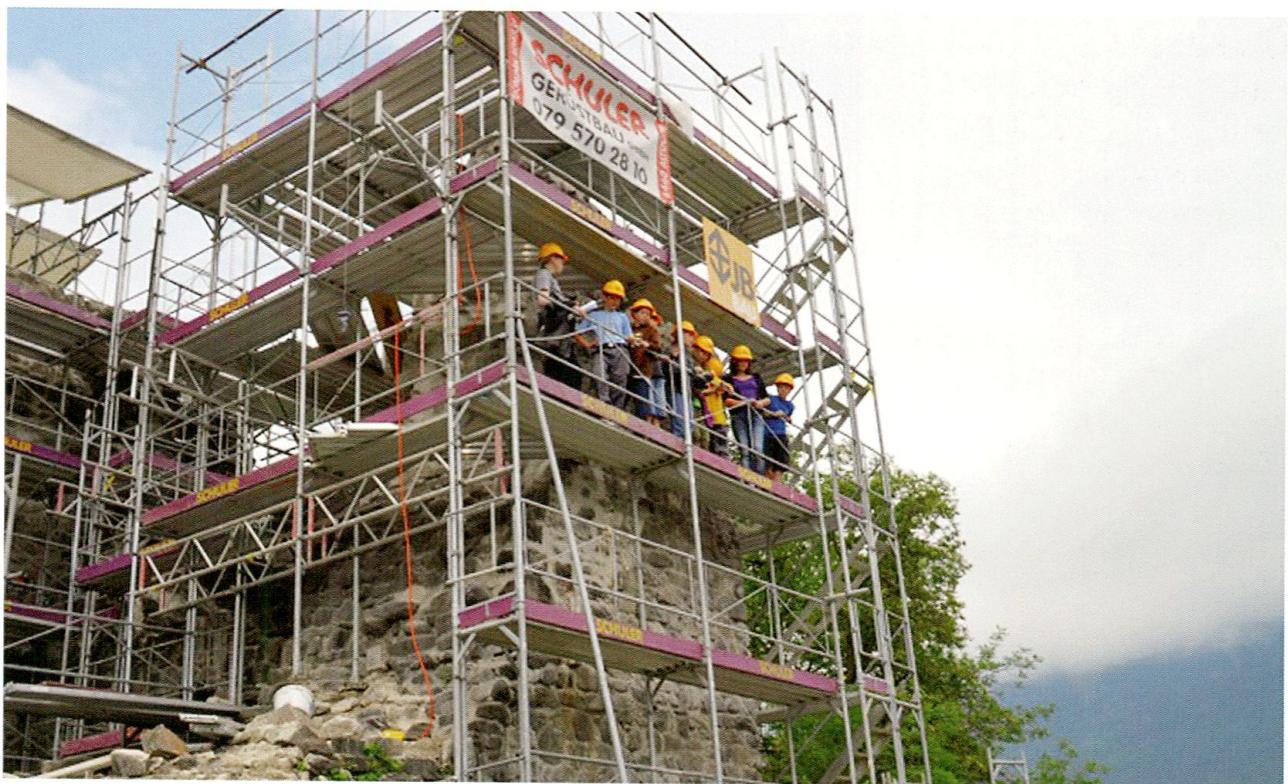
Monatlang war die ehrwürdige Burgenanlage eingerüstet. Nun ist sie wieder für jedermann zugänglich.  
Aufnahme: Ulrike Gollnik, Moudon.

Die zeitintensiven Vorbereitungsarbeiten, vor allem aber die von den beteiligten Unternehmungen angebotenen Preise für die kurzfristige Projektausführung im Sommer 2011 veranlassten die Arbeitsgruppe, die für 2011 geplante Restauration in den Sommer 2012 zu verschieben. Bereits im Winter 2011/2012 konnte die Burgruine eingerrüstet und mit einer Plane abgedeckt werden. Diese Massnahme
