Artikel: Die Restaurationen der Burgruine Attinghausen

Die Restaurationen der Burgruine Attinghausen

Walter Bär-Vetsch, Altdorf

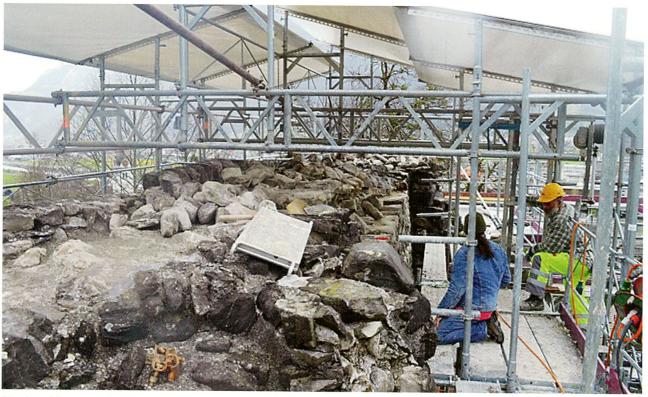
Zwei Fachleute auf dem Gerüst. Die Burg wurde nicht nur kunstgerecht restauriert. Das Mauerwerk wurde gleichzeitig wissenschaftlich untersucht. Aufnahme: Ulrike Gollnik, Moudon.

verhinderte weitere Witterungsschäden. Die gute Witterung erlaubte bereits im Frühjahr 2012 den Beginn der eigentlichen Restauration. Die völlig gelösten Mauerstücke und die Verfugungen von 1979 wurden neu aufgemauert und verfugt. Dafür wurde ein weicherer und offenerer Mörtel als jener von 1979 verwendet. Die gerissenen Verfugungen von 1898 wurden nicht mit dem weichen Mörtel saniert, sondern mit einem ähnlich hart rezeptierten Mörtel wie damals, um eine neuerliche Rissbildung möglichst zu verhindern. Die Risse im Mauerwerk wurden injiziert und verfugt. Da die Mauerkronen künftig nicht begehbar sind, wurden sie mit einem tendenziell weicheren Material ausgebessert. Metallene Rinnen, am Mauerwerk angebracht, lassen das Meteorwasser gezielt abfliessen. Für die künftige Wartung und eine spätere Restaurierung wurde eine aussagefähige Dokumentation erstellt. Der aktuelle Zustand der Burg wurde fotografisch lückenlos erfasst, auf den Zustandsfotos eine Kartierung des Zustandes und der Massnahmen festgehalten. Auch der restaurierte Zustand wurde in gleichem Masse fotografisch dokumentiert.²² Alle Bauarbeiten berücksichtigten die ökologischen Vorgaben des Naturschutzes betreffend Fauna und Flora sowie die Forderungen der Bauforschung.

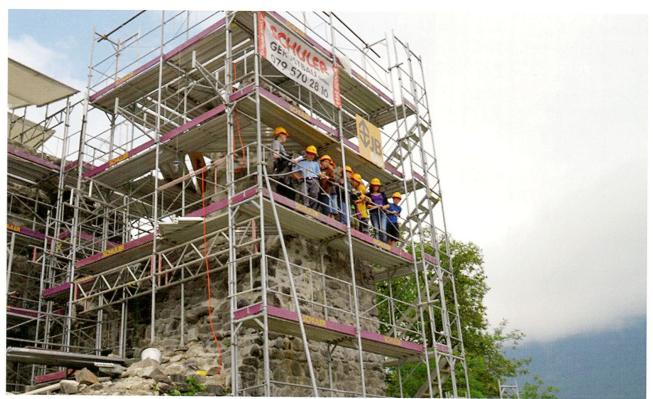
Monatelang war die ehrwürdige Burganlage eingerüstet. Nun ist sie wieder für jedermann zugänglich. Aufnahme: Ulrike Gollnik, Moudon.

Die zeitintensiven Vorbereitungsarbeiten, vor allem aber die von den beteiligten Unternehmungen angebotenen Preise für die kurzfristige Projektausführung im Sommer 2011 veranlassten die Arbeitsgruppe, die für 2011 geplante Restauration in den Sommer 2012 zu verschieben. Bereits im Winter 2011/2012 konnte die Burgruine eingerüstet und mit einer Plane abgedeckt werden. Diese Massnahme
