Artikel: La rénovation du toit de bardeaux du Musée rural jurassien des Genevez
Autor: Lovis, Gilbert
DOI: <https://doi.org/10.5169/seals-1064210>

La rénovation du toit de bardeaux du Musée rural jurassien des Genevez

Durant l'été 1978, la première étape de la rénovation de la ferme du Musée rural jurassien a été réalisée : consolidation des murs et reconstruction d'un pan du toit. Dernière toiture en bardeaux du Jura, elle a été refaite par un artisan neuchâtelois, M. Denis Sauser, de La Chaux-du-Milieu. Plusieurs Jurassiens assez âgés sauraient encore préparer les bardeaux, néanmoins aucun d'eux ne se sentait capable de les poser. Ceci dit en passant, nous assistons à la disparition d'une activité traditionnelle jadis bien connue dans nos campagnes et souvent par les paysans eux-mêmes.

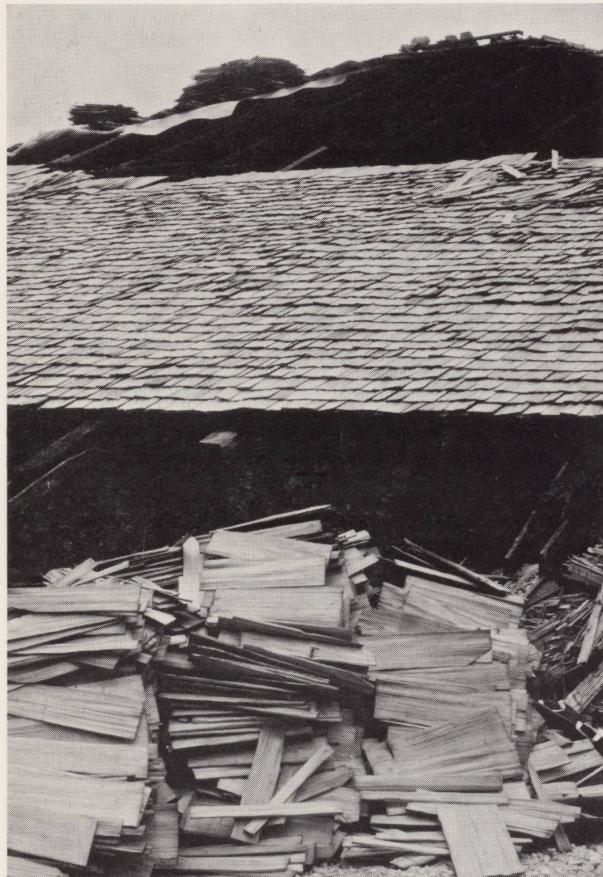
Bardeaux à poser et toiture en rénovation (photo Gilbert Lovis).

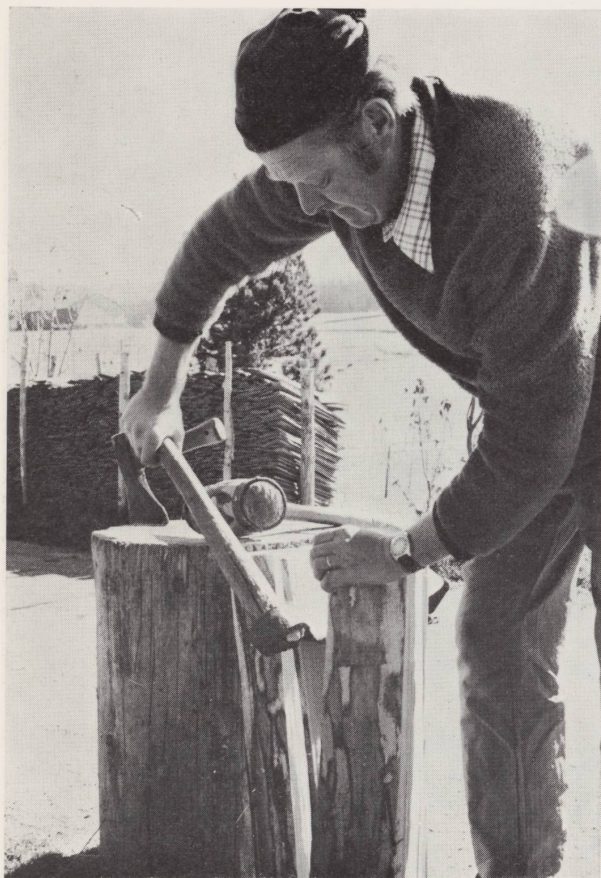
Seuls des fûts bien droits et sans gros nœuds peuvent être utilisés. Débités en troncs de 65 cm, soit la longueur des bardeaux, ils sont ensuite fendus en quartiers. Une photographie vous montre M. Sauser au travail et vous remarquerez la simplicité de son outillage. On est loin des machines sophistiquées si chères aux hommes de notre temps...

Dans un quartier de sapin blanc, M. Sauser enfonce un départoir (appelé « échandlou » en patois) à l'aide d'un maillet. Les bardeaux ou « échandelles » sont obtenus par départage (en « refendant ») et non par sciage, car il ne faut pas couper les fibres du bois si l'on veut éviter qu'il devienne poreux, donc inutilisable.

La lame du départoir est dépourvue d'un véritable tranchant et le débitage des troncs se fait par étapes. L'éclatement du morceau de bois ne saurait être obtenu par les seuls coups de maillet sur « l'échandlou » ; il faut également la pesée du fendeur sur le manche de l'outil, qui agit alors comme un coin doublé d'un levier. L'épaisseur des bardeaux ainsi fabriqués varie entre 12 et 15 mm et leur largeur, qui est fonction des dimensions du quartier, oscille entre 12 et 22 cm. Ils ne sont pas alignés et leur forme est plus ou moins trapézoïdale. Les bardeaux destinés à la rénovation du Musée rural furent imprégnés à l'Arbezol, les techniques anciennes demandant trop de temps.

M. Denis Sauser façonne des bardeaux (photos Jean-Claude Rossinelli).

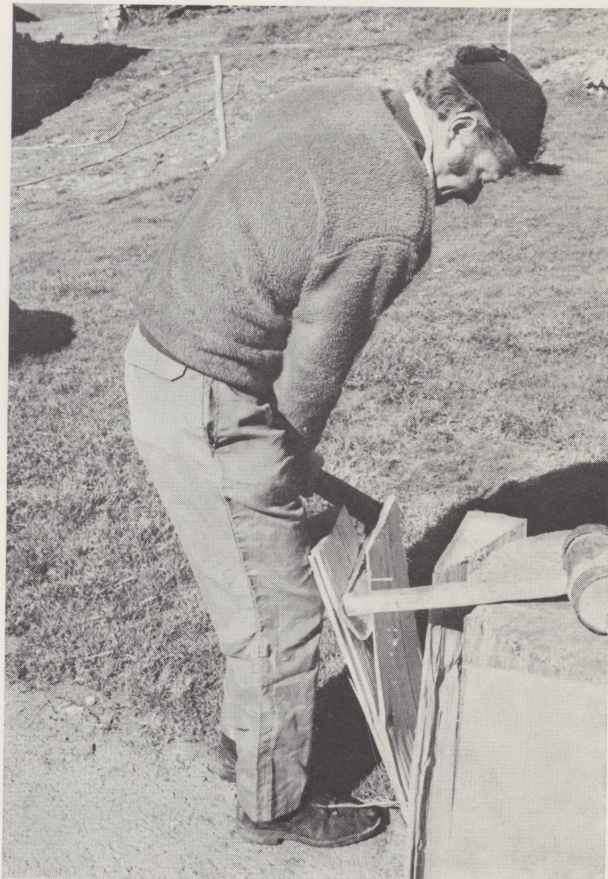
Naissance d'un bardeau (photos de Jean-Claude Rossinelli).

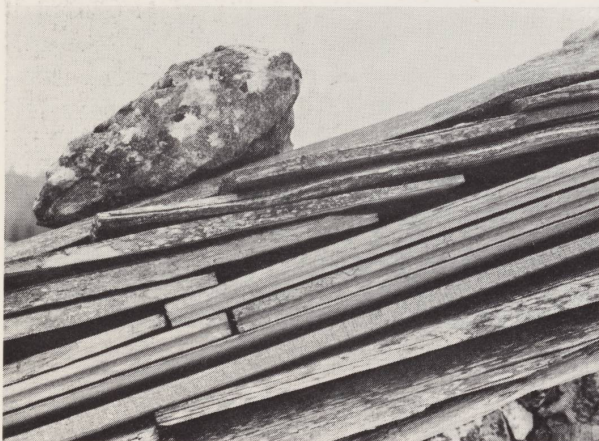
Le bord de l'ancien toit au même endroit (photo Gilbert Lovis).

Conformément au procédé traditionnel, trois couches de bardeaux sont superposées. En comparant les deux photographies du bord de toit, on remarquera que l'épaisseur de la couverture de bardeaux a considérablement diminuée, car elle était auparavant de 20 à 25 cm. Cette différence s'explique par l'habitude prise aux siècles derniers de réparer le toit en ajoutant bouts de bois et bardeaux aux endroits défectueux. Les « échandelles » usées n'étant pas enlevées, elles finissaient par pourrir sous les nouvelles. Entre les bardeaux imprégnés de goudron posés sur le lattage et les planchettes visibles, se formait ainsi une couche de bois pourri, moisi, mêlé à de grandes quantités de suie et de poussière séculaire. Ces débris de bois formaient écran à la circulation de l'air et contribuèrent certainement à la dégradation finale de cette toiture.

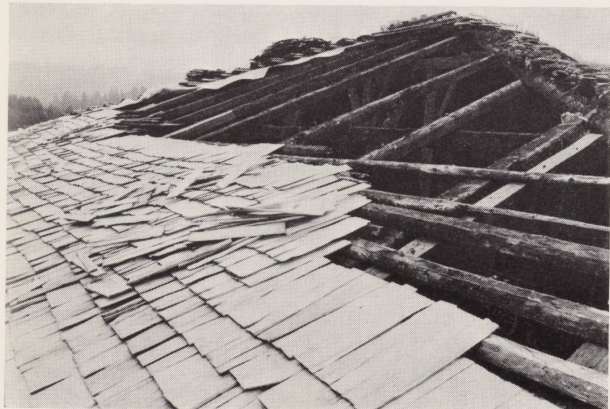
La pose des bardeaux sur le toit du Musée rural (photo Jean-René Mœschler).
