**Zeitschrift:** L'Hôtâ  
**Herausgeber:** Association de sauvegarde du patrimoine rural jurassien  
**Band:** 7 (1984)

**Artikel:** Une grange du XVII siècle à Buix  
**Autor:** Froidevaux, Philippe  
**DOI:** <https://doi.org/10.5169/seals-1064253>

## Une grange du XVII<sup>e</sup> siècle à Buix<sup>1</sup>

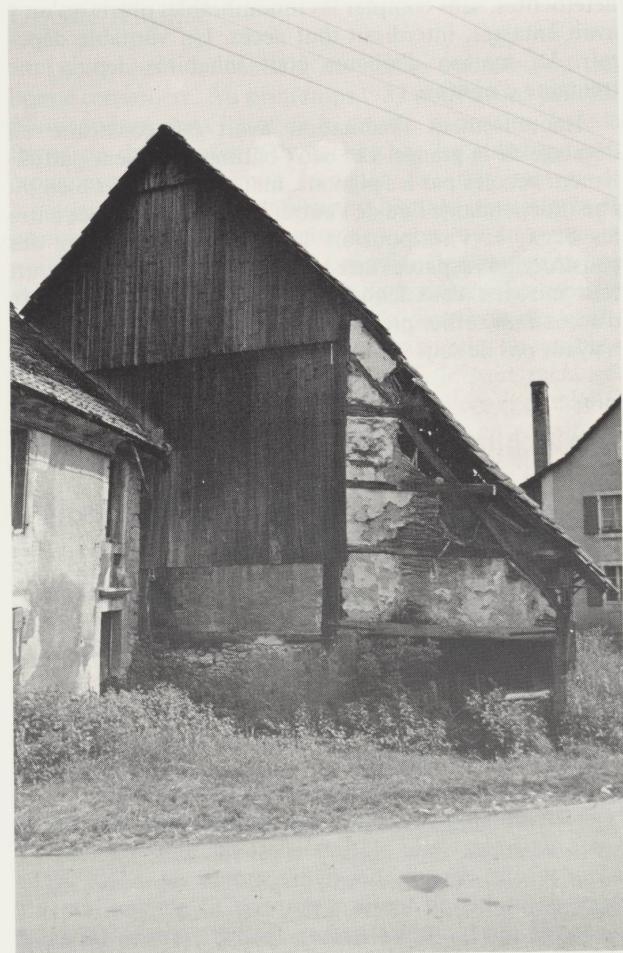
Le pignon ouest photographié en été 1980.

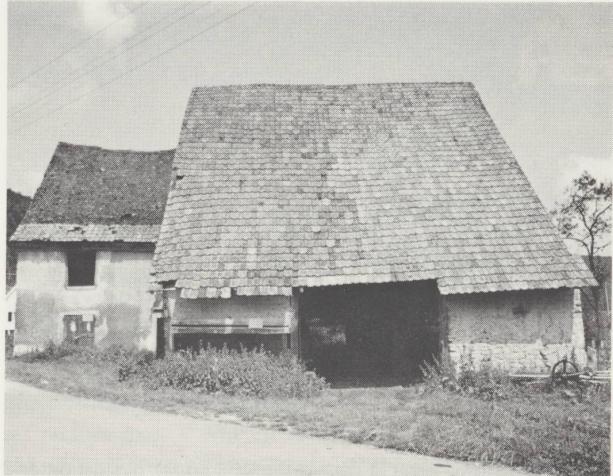
Du XVII<sup>e</sup> siècle encore, les exemples sont rares. Celui de Buix est d'autant plus précieux. Le mode de construction à colombage et hourdage de torchis était déjà ancien, mais il semble qu'il se soit répandu plus rapidement après la guerre de Trente Ans. Il fallait reconstruire vite, léger et à peu de frais. Cette pratique s'est maintenue en Basse-Ajoie jusque dans la deuxième moitié du XIX<sup>e</sup> siècle. Avec de moins en moins d'emprise, il est vrai. On n'y recourait que pour les parties légères: parois rideau et surtout «talevannes» (pignons). Notre grange est de cette espèce.

Au demeurant, il devait en être ainsi dès le début; en tout cas, les constructions de type pur à colombage, manière sundgovienne, n'ont pas laissé beaucoup de traces apparentes. La plupart du temps on les a recouvertes de crépi. L'Ajoie a donc adopté en quelque sorte une technique mixte. Son aire de répartition peut être définie approximativement par la vallée de l'Allaine et les bassins de la Covatte et de la Vendline. L'influence alsacienne n'en est que plus manifeste.

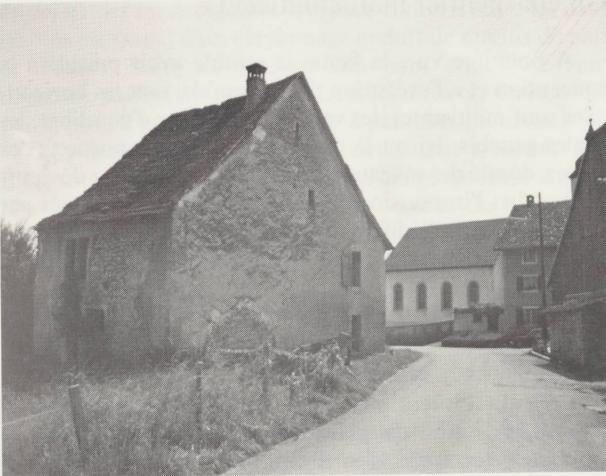
L'intérêt de notre grange réside d'abord dans l'inscription gravée sur le linteau de la porte de grange. On y lit:

16 IHB 80.

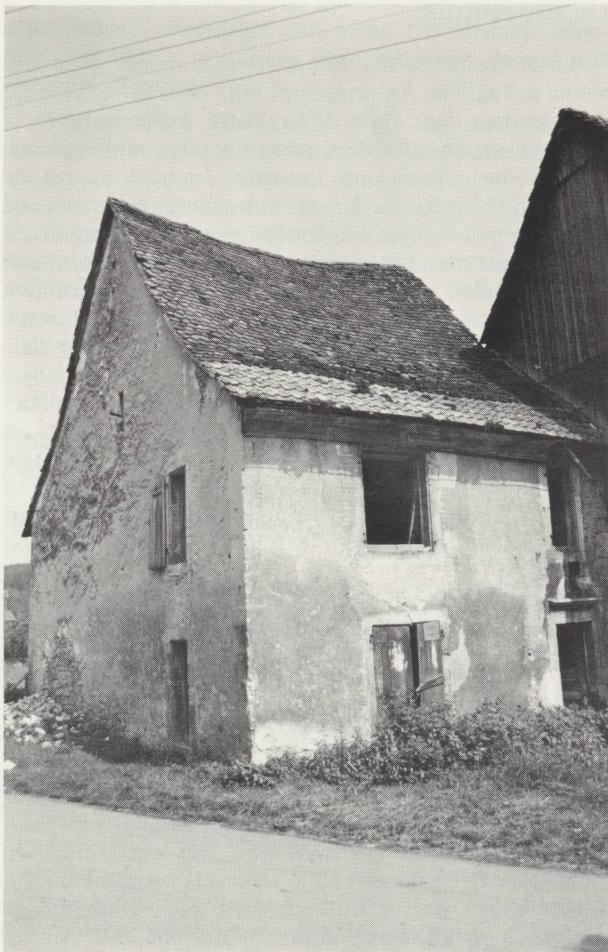
La maison d'habitation, détruite en automne 1980.

Heureusement l'habitation avait été construite en décalage de la grange. Les deux bâtiments étaient partiellement accolés par les pignons, mais auraient très bien pu être indépendants l'un de l'autre. Il y avait un espace entre les deux, et l'on pourrait légitimement supposer des constructions espacées aussi dans le temps, n'était le court mur mitoyen dans lequel avait été pratiquée une porte d'accès à un cellier prolongeant l'écurie ouest, la demeure n'ayant pas de sous-sol.

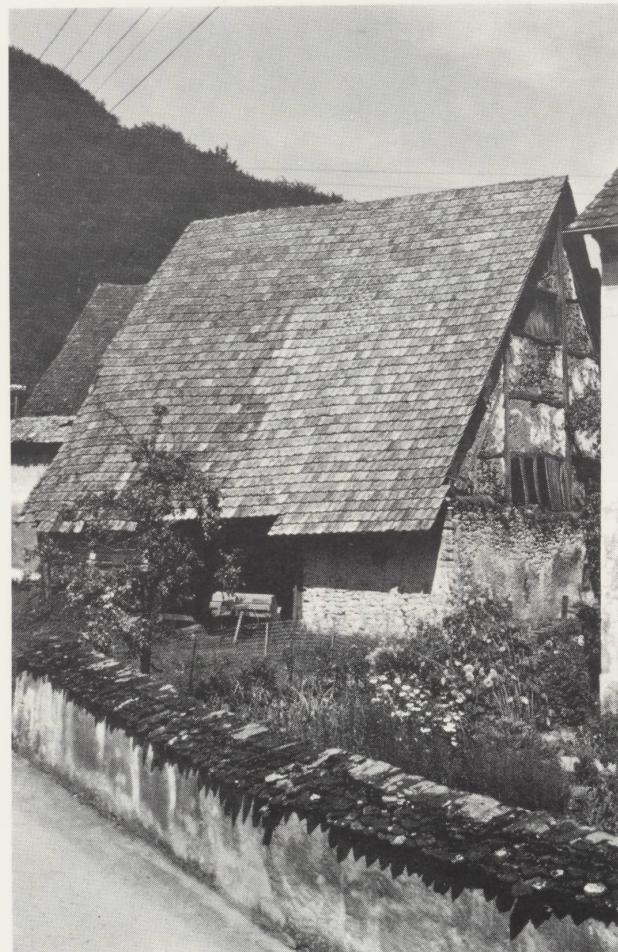
Imaginons cette toiture couverte de chaume...

Trois chevrons d'origine subsistent. Ils sont fait de jeunes plants de chêne grossièrement équarris vers la base, et se rejoignent sur la panne faîtière. L'espace compris entre les deux chevrons avoisine le mètre; leur portée atteint douze mètres. Aussi le toit était-il couvert de chaume; sa pente est de 112%, le dièdre engendré par les deux plans, de 86°. Vers la fin du siècle passé, selon toute vraisemblance, des tuiles mécaniques ont pris la place du chaume. Les anciens du village ne se souviennent pas d'avoir vu le toit dans son état primitif<sup>7</sup>.

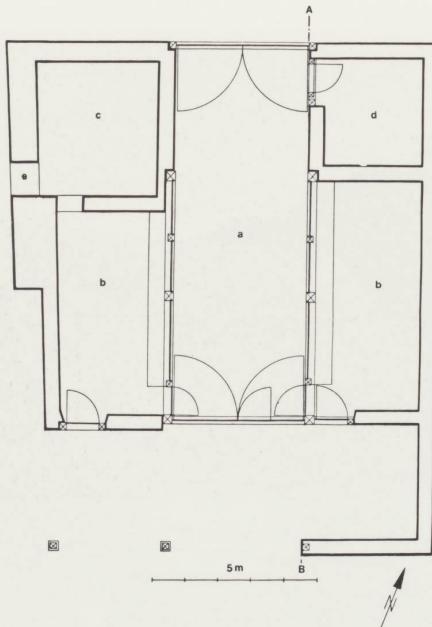
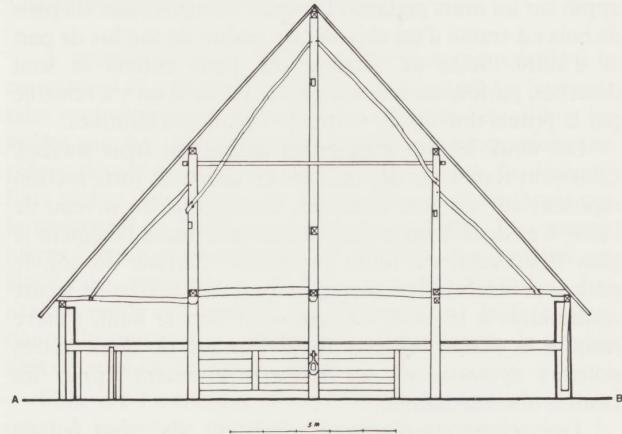
a) AIRES    b) ÉCURIES    c) CELLIER    d) CHAMBRES  
e) ACCÈS À L'HABITATION (démolie en automne 1980).

Cela dit l'intention du constructeur apparaît clairement à la lecture du plan. Les modules choisis sont le carré et le rectangle, dont l'utilisation engendre symétrie et rythme. Des portes charretières à double vantail ferment l'aire centrale, qui devient ainsi un axe de circulation commode. Elle est flanquée de deux écuries prolongées, côté ouest par le cellier et côté est par une chambre. Ces deux locaux, isolés du fenil par des voûtes à l'italienne, ont été supprimés, de même que le plancher du fenil, les cloisons en madrier séparant les écuries de l'allée centrale et les perches du chéfal. Désormais il ne reste que le squelette de la charpente ou, si l'on veut, le bâtiment réduit à sa plus simple expression. Son extraordinaire légèreté n'en est que davantage mise en valeur.

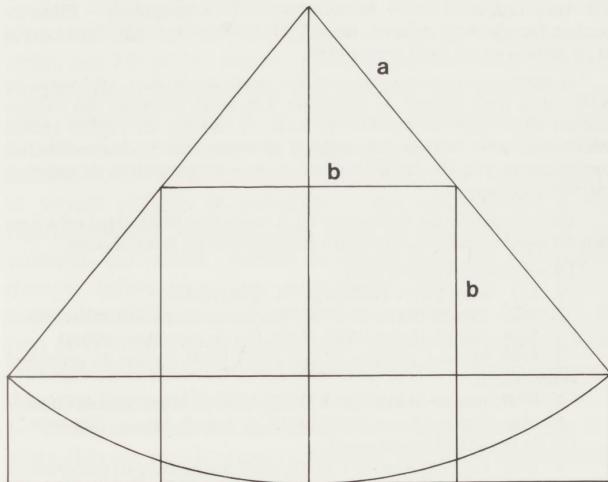
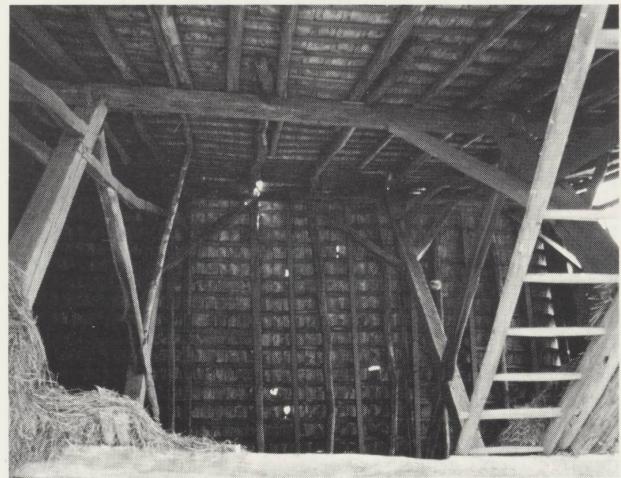
choisi une longueur égale pour le poteau central et le chevron, du faîte à l'appui inférieur. Qui plus est, le rapport entre poteau central ou chevron (a) et poteau intermédiaire ou faux-entrait (b) se rapproche sensiblement de 1,618, soit le fameux Nombre d'or des architectes et artistes classiques<sup>8</sup>.

A première vision, la composition des fermes semble désordonnée. Pourtant il s'agit bien d'un travail de professionnel, à preuve la numérotation des pièces taillée en chiffre romains et autres signes conventionnels selon la coutume des anciens charpentiers. Partant de là, on peut se demander quelle idée directrice a inspiré le dessin du plan. Or le carré formé par les poteaux intermédiaires et le faux-entrait qui les relie saute aux yeux. Dès lors les hauteurs du poteau central et du mur gouttereau sont fonction l'une de l'autre. Comme ce dernier, qui supporte la pente intérieure, ne peut être abaissé par trop, pour des raisons pratiques, le premier a donc été mesuré en conséquence. Parmi toutes les variantes le charpentier a
