Zeitschrift: L'Hôtâ
Herausgeber: Association de sauvegarde du patrimoine rural jurassien
Band: 7 (1984)

Artikel: Une grange du XVII siècle à Buix
Autor: Froidevaux, Philippe
DOI: <https://doi.org/10.5169/seals-1064253>

Une grange du XVII^e siècle à Buix¹

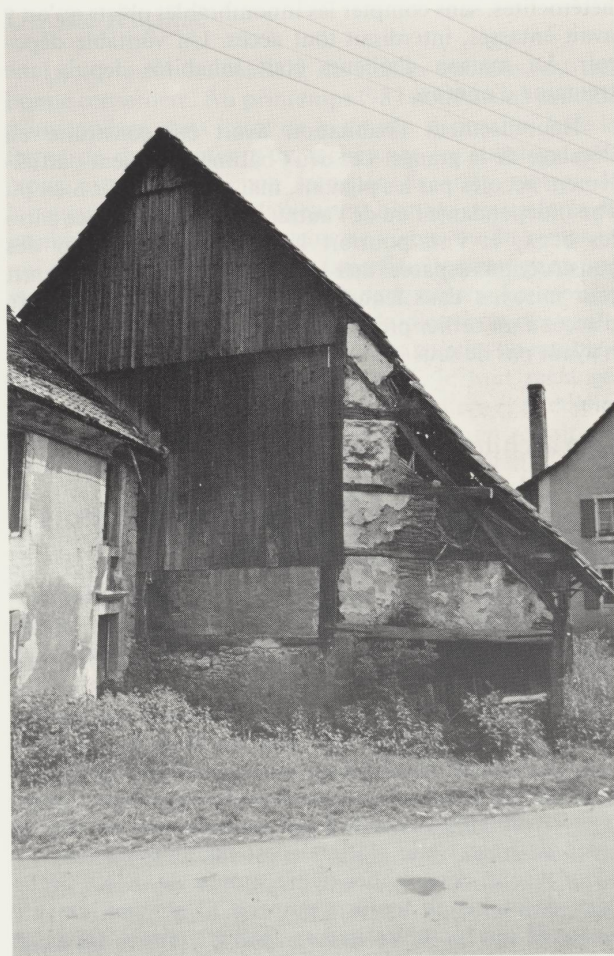
Le pignon ouest photographié en été 1980.

Heureusement l'habitation avait été construite en décalage de la grange. Les deux bâtiments étaient partiellement accolés par les pignons, mais auraient très bien pu être indépendants l'un de l'autre. Il y avait un espace entre les deux, et l'on pourrait légitimement supposer des constructions espacées aussi dans le temps, n'était le court mur mitoyen dans lequel avait été pratiquée une porte d'accès à un cellier prolongeant l'écurie ouest, la demeure n'ayant pas de sous-sol.

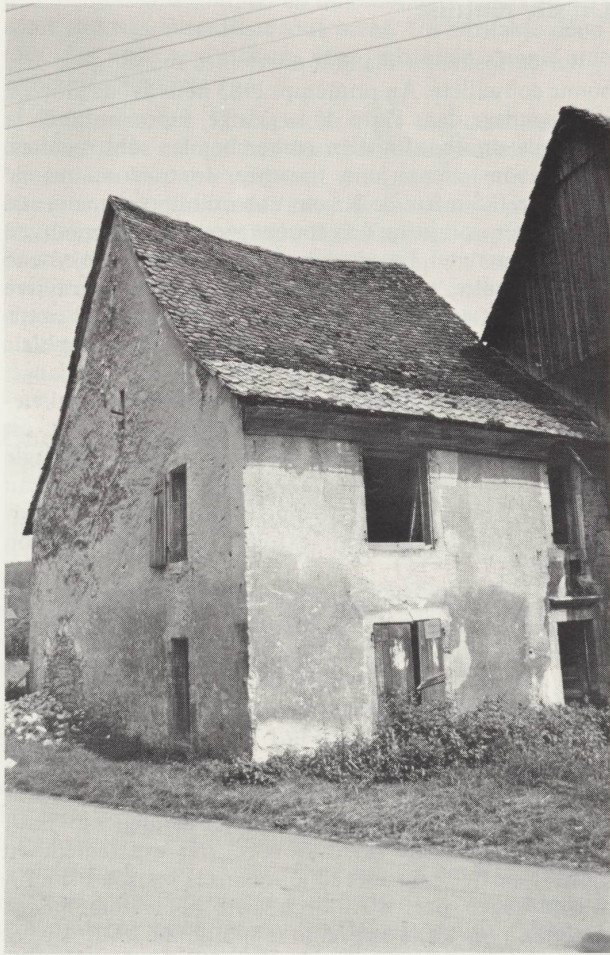
La maison d'habitation, détruite en automne 1980.

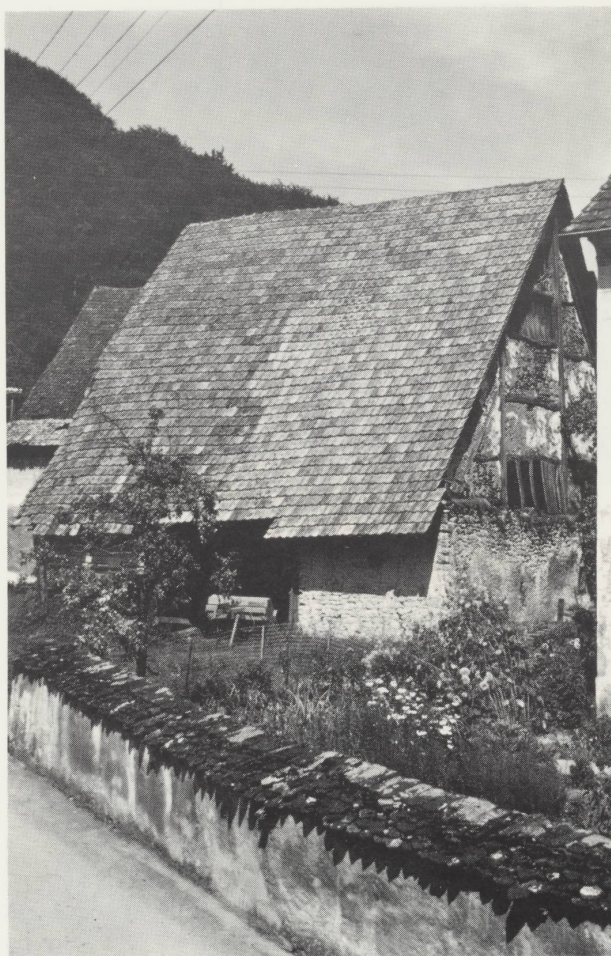
Imaginons cette toiture couverte de chaume...

Trois chevrons d'origine subsistent. Ils sont fait de jeunes plants de chêne grossièrement équarris vers la base, et se rejoignent sur la panne faîtière. L'espace compris entre les deux chevrons avoisine le mètre; leur portée atteint douze mètres. Aussi le toit était-il couvert de chaume; sa pente est de 112%, le dièdre engendré par les deux plans, de 86°. Vers la fin du siècle passé, selon toute vraisemblance, des tuiles mécaniques ont pris la place du chaume. Les anciens du village ne se souviennent pas d'avoir vu le toit dans son état primitif⁷.

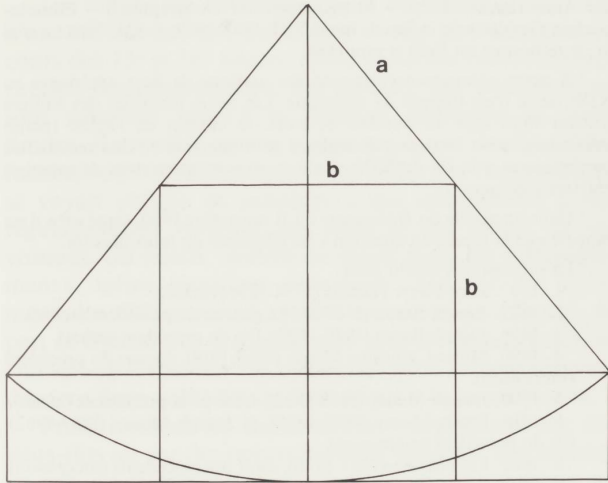
choisi une longueur égale pour le poteau central et le chevron, du faite à l'appui inférieur. Qui plus est, le rapport entre poteau central ou chevron (a) et poteau intermédiaire ou faux-entrait (b) se rapproche sensiblement de 1,618, soit le fameux Nombre d'or des architectes et artistes classiques⁸.

A première vision, la composition des fermes semble désordonnée. Pourtant il s'agit bien d'un travail de professionnel, à preuve la numérotation des pièces taillée en chiffre romains et autres signes conventionnels selon la coutume des anciens charpentiers. Partant de là, on peut se demander quelle idée directrice a inspiré le dessin du plan. Or le carré formé par les poteaux intermédiaires et le faux-entrait qui les relie saute aux yeux. Dès lors les hauteurs du poteau central et du mur gouttereau sont fonction l'une de l'autre. Comme ce dernier, qui supporte la panne intérieure, ne peut être abaissé par trop, pour des raisons pratiques, le premier a donc été mesuré en conséquence. Parmi toutes les variantes le charpentier a
