RÉNOVATION D'UNE FERME AUX CHAMPS DES CŒUDRES À GRANDVAL

A la demande de l'ASPRUJ, Luc Bron, architecte à Delémont, a accepté de nous présenter la rénovation d'une ferme située à Grandval. Cette rénovation nous a semblé exemplaire: non seulement elle a respecté l'historique du bâtiment tout en satisfaisant pleinement ses propriétaires – Sylvie et Fabien Charmillot – mais elle a dû faire face à un défi heureusement peu courant, celui d'être réalisée sur un bâtiment ayant subi un incendie. En effet, la ferme du Champs des Cœudres a brûlé au mois de février 2011. La partie rurale fut entièrement détruite tandis que la partie habitation, construite en pierre de taille, fut partiellement préservée. Deux magnifiques poêles, l'un du début du XIX^e siècle (1826)¹ et le second du début du XX^e siècle, des boiseries, sols, encadrements de fenêtres et les planchers ont été miraculeusement épargnés par les flammes.

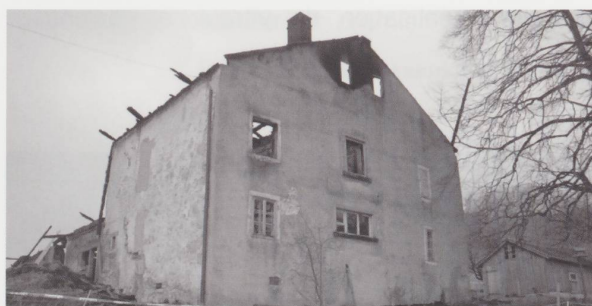
Figure 2 Photographie de la ferme prise après l'incendie. (Photo Luc Bron, 2011)

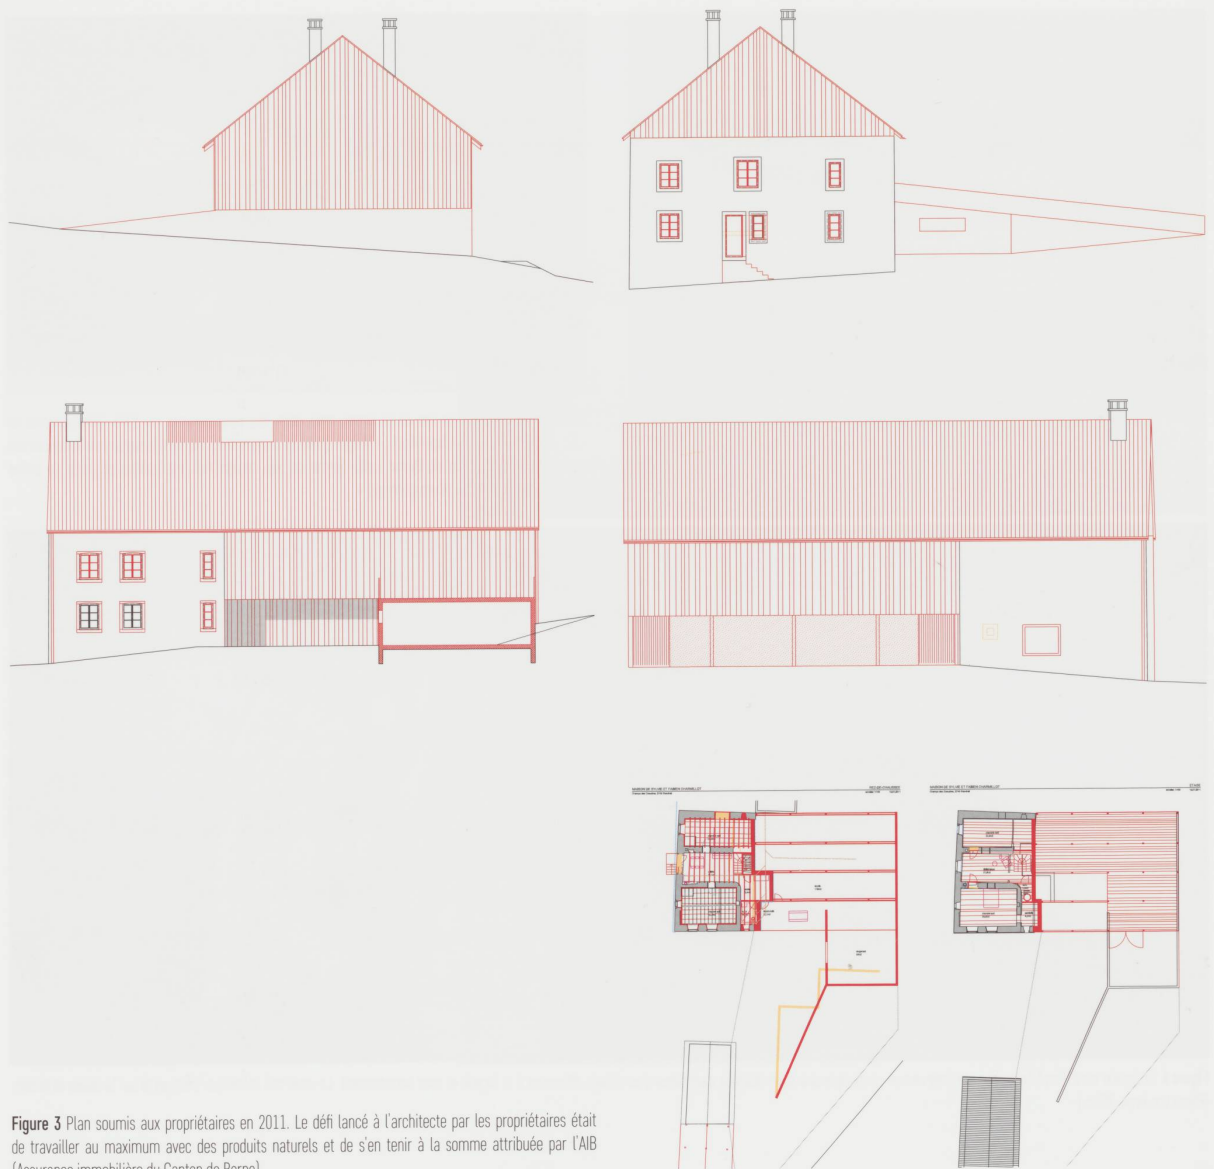
Figure 3 Plan soumis aux propriétaires en 2011. Le défi lancé à l'architecte par les propriétaires était de travailler au maximum avec des produits naturels et de s'en tenir à la somme attribuée par l'AIB (Assurance immobilière du Canton de Berne).

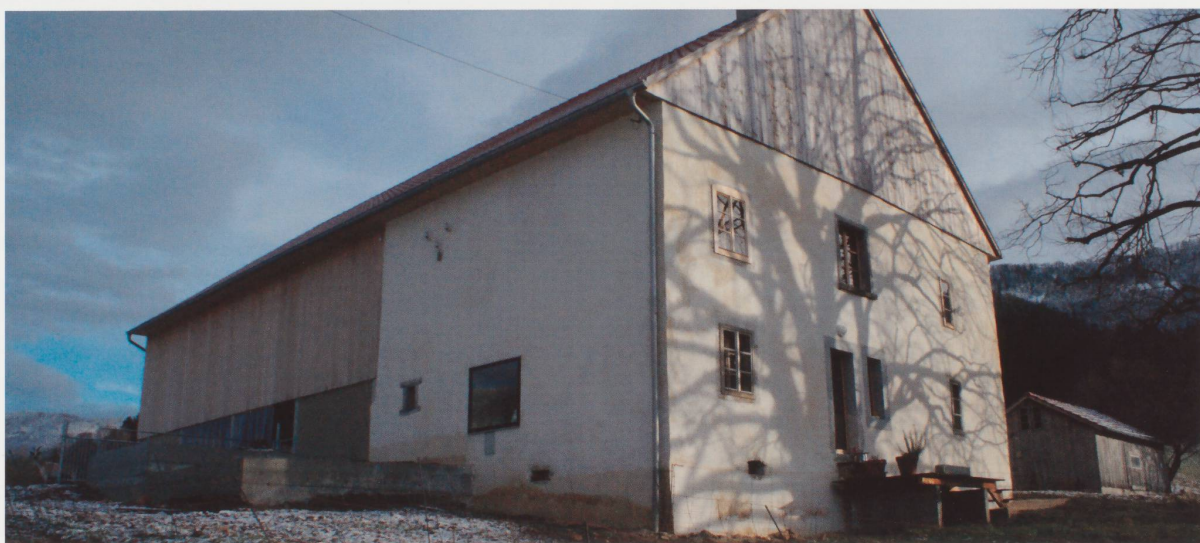
Figure 6 En façade nord, l'architecte ose une intervention contemporaine mais discrète sous forme d'un vitrage affleurant à la façade et sans encadrement. Le choix des matériaux s'est porté sur la chaux et le bois. (Photo Luc Bron, 2013.)

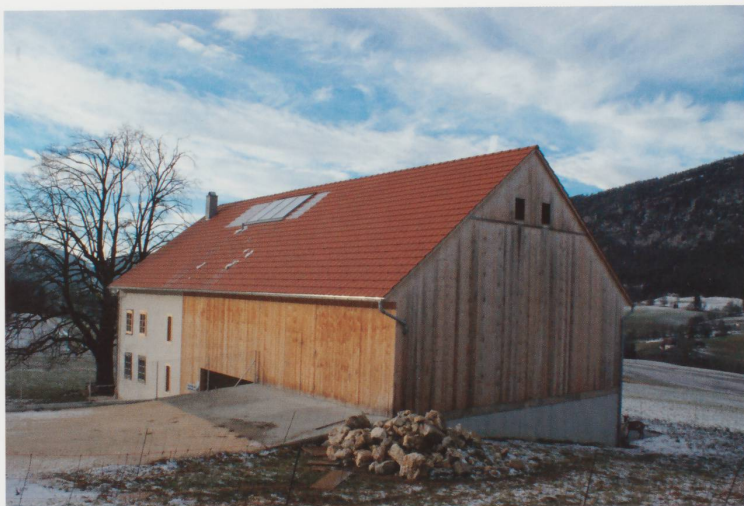
Figure 7 Vue de la ferme depuis le Sud-Est. Toit à deux pans. Le pont de grange perpendiculaire au faite du toit a été conservé. Les capteurs thermiques sur le toit permettent d'avoir de l'eau chaude tandis que les tuiles en verre amènent de la lumière dans la cuisine du rez-de-chaussée par la trémie de l'escalier. (Photo Luc Bron, 2013.)

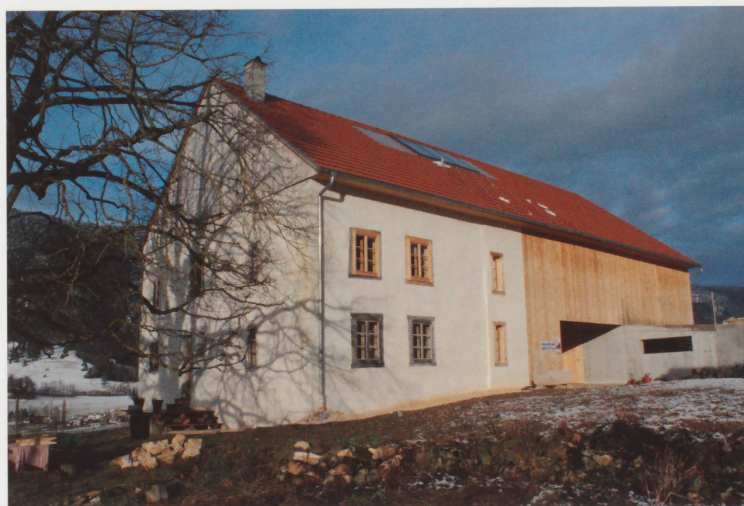
Figure 8 Façade sud, le devant-huis a été réinventé. Il ne restait plus trace de celui d'origine. Réinterprété, cet espace offre les avantages d'une circulation couverte entre l'habitation, l'écurie, l'atelier et la grange, tout en pouvant accueillir diverses activités à l'abri des intempéries. (Photo Luc Bron, 2013.)

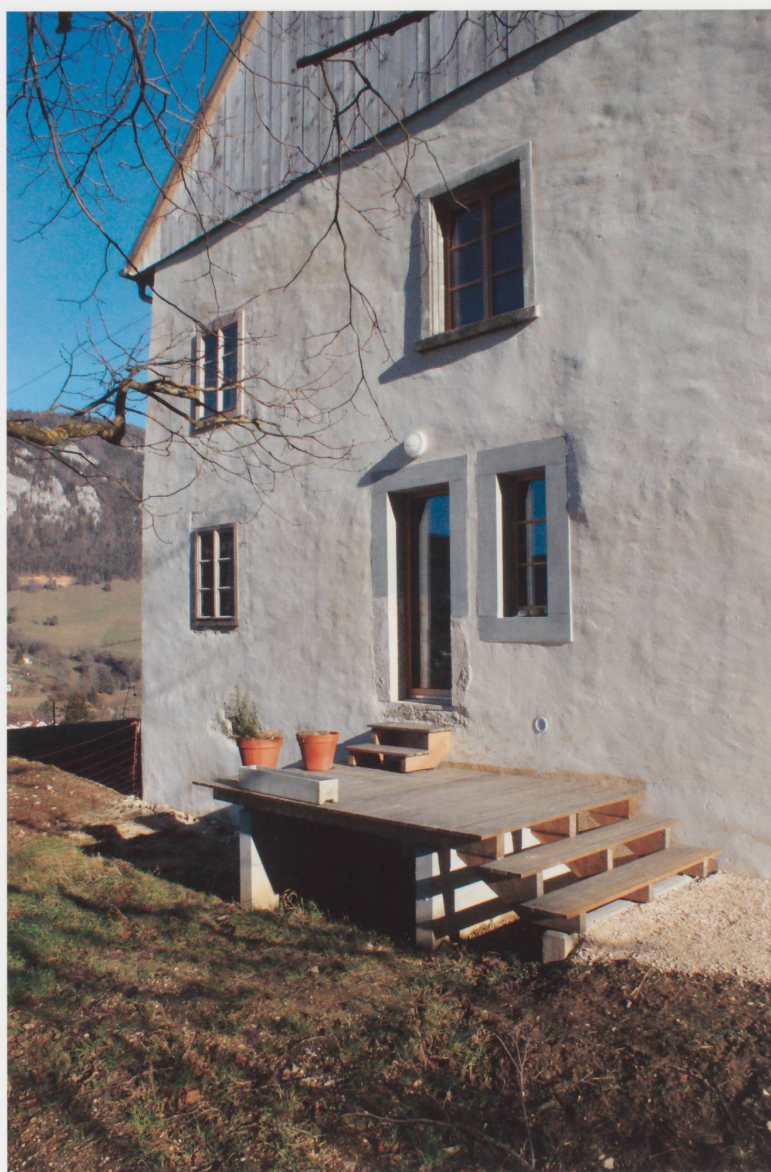
Figure 9 Façade ouest. Une fenêtre horizontale ouverte dans les années 1950 a été supprimée et la porte et la fenêtre qu'elle masquait ont été remises au jour. Celles-ci donnent sur la cuisine qui occupe une position centrale au rez-de-chaussée. Les autres fenêtres ont été refaites à l'ancienne. Toutes les façades extérieures sont enduites à la chaux. (Photo Luc Bron, 2013.)

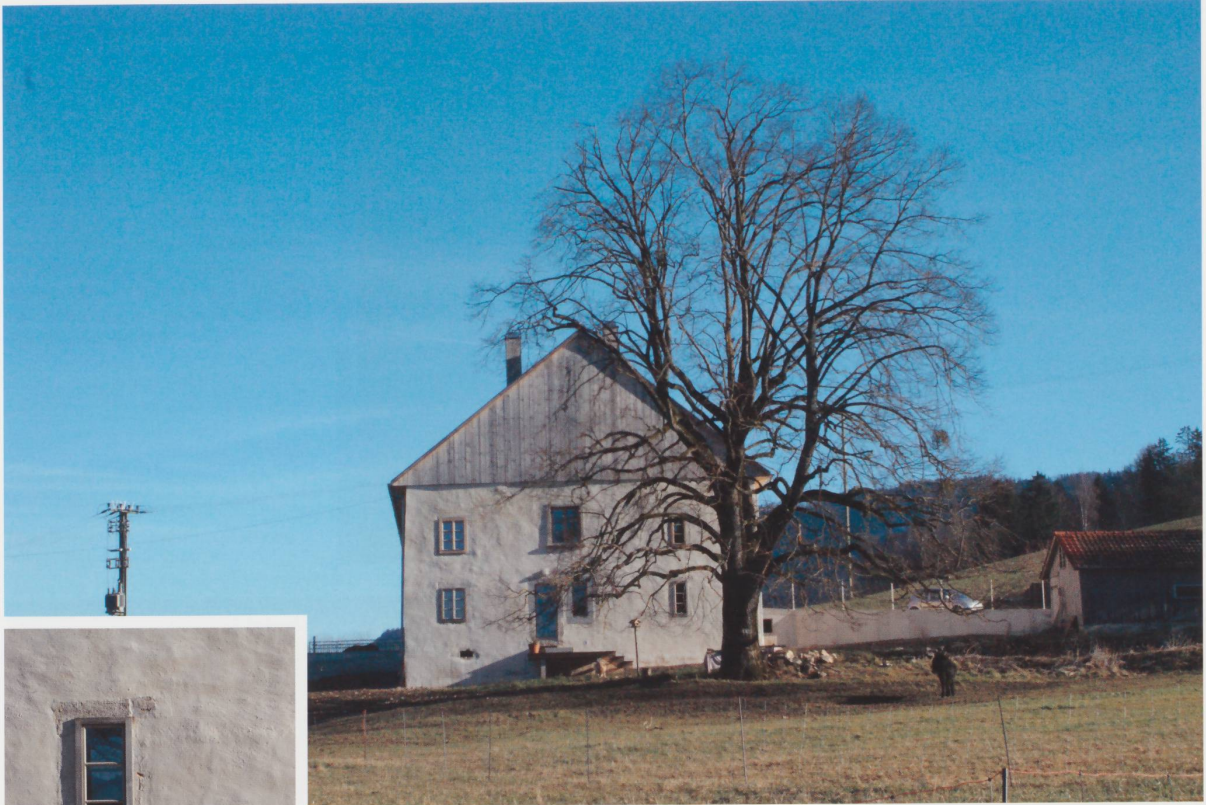
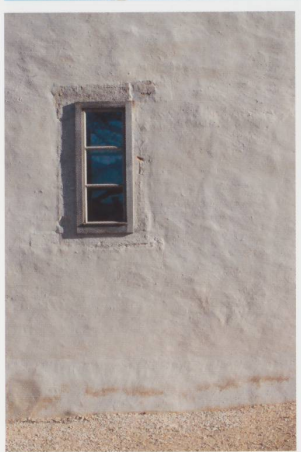
Figure 10 Mise en valeur des murs en moellon recouverts d'enduit à la chaux et préservation des encadrements de fenêtres. Celles-ci ont gardé leur encadrement d'origine, soit en pierre de taille à linteau droit (comme sur cette photo), soit en bois à linteau délardé. (Photo Luc Bron, 2013.)

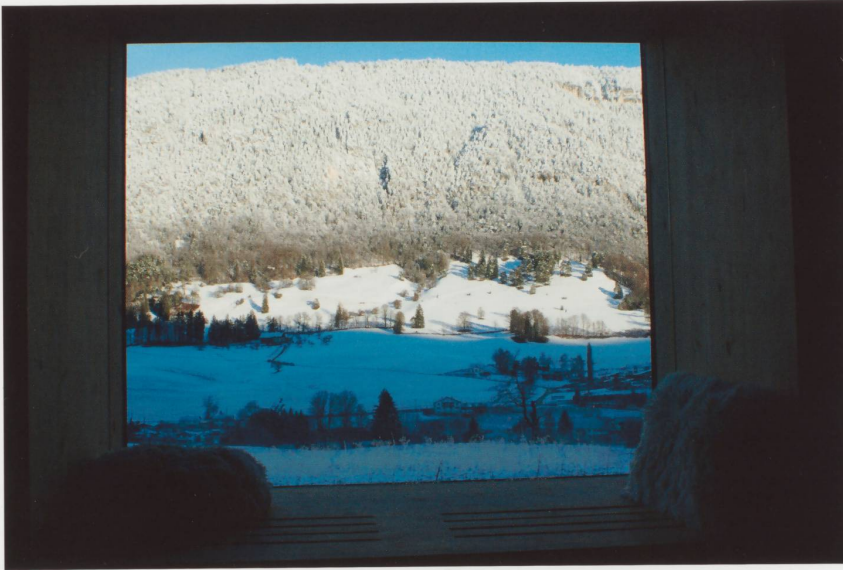
Figure 12 La fenêtre – vitrage affleurant à la façade et sans encadrement – favorise l'aménagement d'une niche dans l'épaisseur du mur et offre une vue magnifique sur le village de Grandval et le Raireux. (Photo Luc Bron, 2013.)

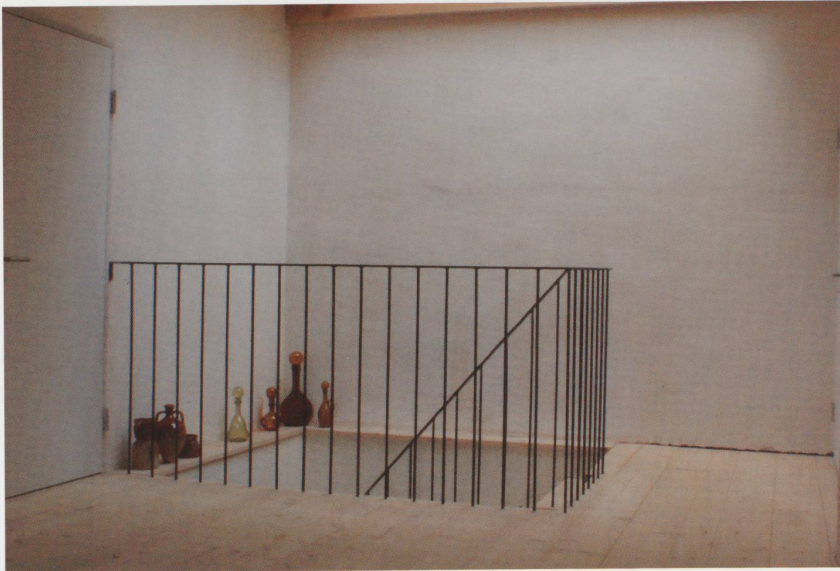
Figure 13 Détail de l'escalier intérieur. (Photo Luc Bron, 2013.)

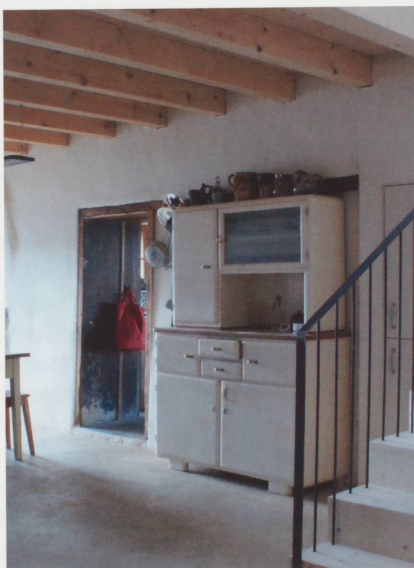
Figure 14 La cuisine est meublée dans l'esprit de l'époque tandis que les murs sont revêtus d'un enduit à la chaux. La cuisine bénéficie d'un éclairage indirect par la cage d'escalier. Le sol est quant à lui constitué d'une chape à la chaux. (Photo Luc Bron, 2013.)

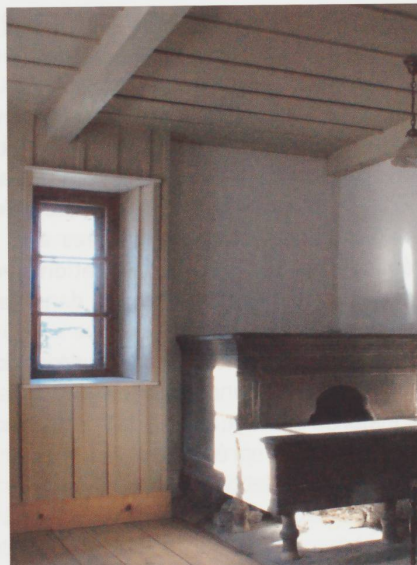
Figure 15 Le four à banc de la chambre sud est fonctionnel. Il avait été restauré au moment de l'achat de la maison en 1995 par l'entreprise Lack SA de Moutier. Les chambres nord et sud du rez-de-chaussée sont entièrement recouvertes de boiseries alors que la cuisine est revêtue d'un enduit à la chaux. Le contraste entre ces deux modes de traitement met ces locaux en valeur. (Photo Luc Bron, 2013)
