Zeitschrift: L'Hôtâ
Herausgeber: Association de sauvegarde du patrimoine rural jurassien
Band: 40 (2016)

Artikel: Rénovation d'une ferme aux Champs des Cœudres à Grandval
Autor: Grimm, Pierre / Bron, Luc
DOI: <https://doi.org/10.5169/seals-1064592>

RÉNOVATION D'UNE FERME AUX CHAMPS DES CŒUDRES À GRANDVAL

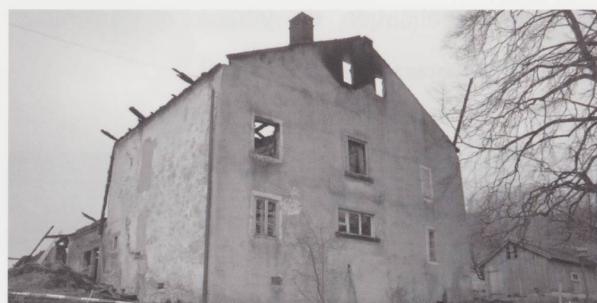
Figure 2 Photographie de la ferme prise après l'incendie. (Photo Luc Bron, 2011)

Le Service de l'aménagement du territoire du Canton de Berne voulait qu'on rase les débris calcinés de l'édifice. Ce n'est que sur l'intervention des Monuments historiques, qui s'appuyaient sur un rapport de René Koelliker et d'Olivier Burri, favorables à la reconstruction, que cette ferme située à l'extérieur du village a pu être sauvée.

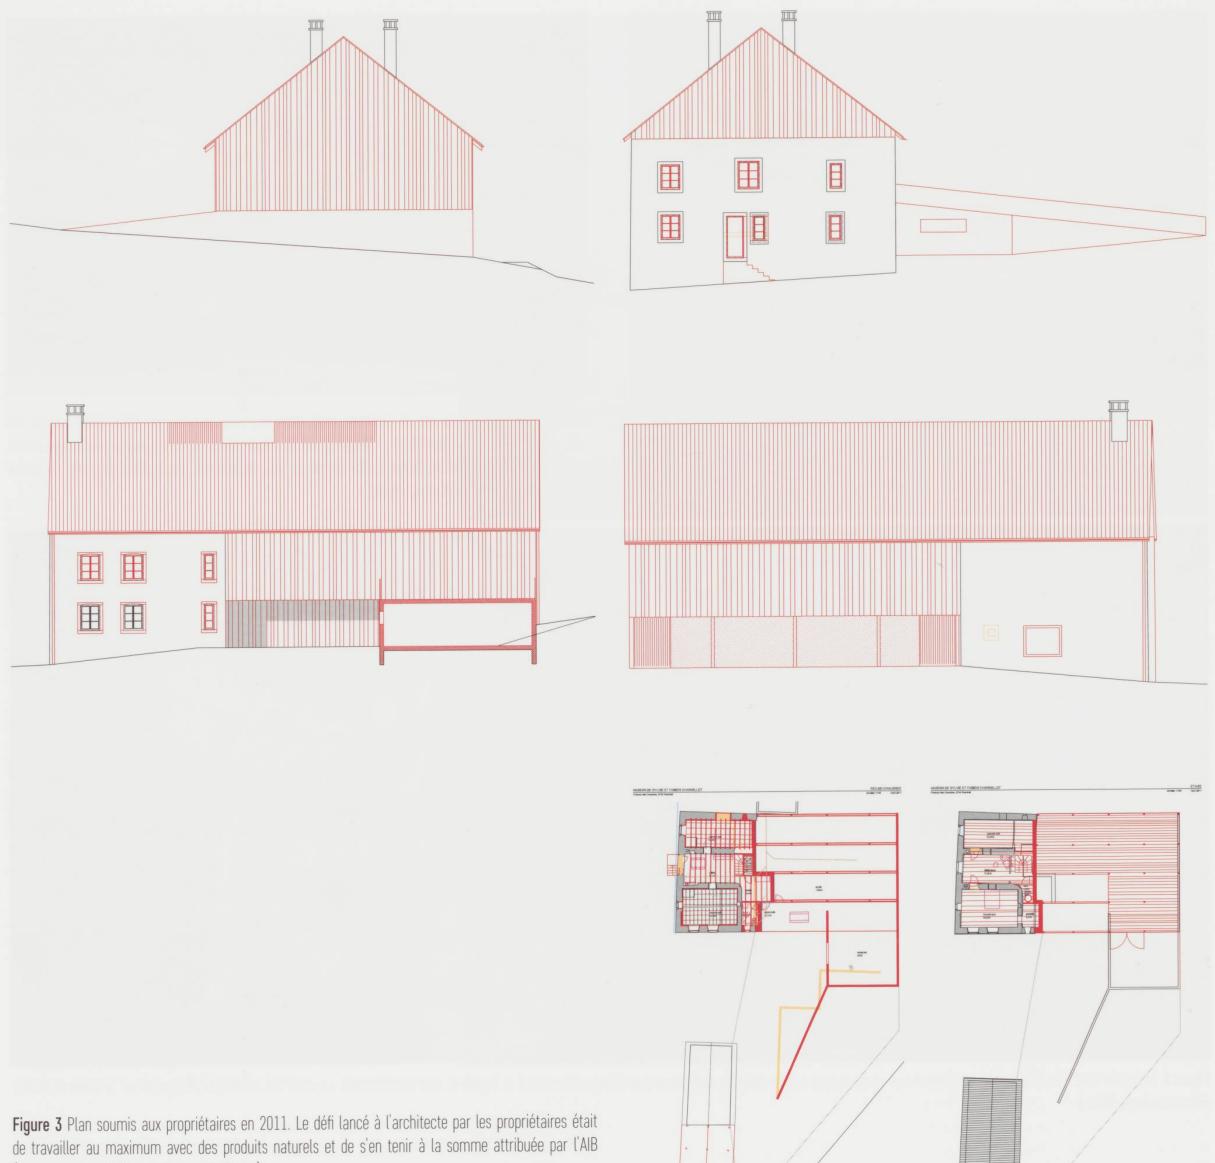
Figure 3 Plan soumis aux propriétaires en 2011. Le défi lancé à l'architecte par les propriétaires était de travailler au maximum avec des produits naturels et de se tenir à la somme attribuée par l'AIB (Assurance immobilière du Canton de Berne).

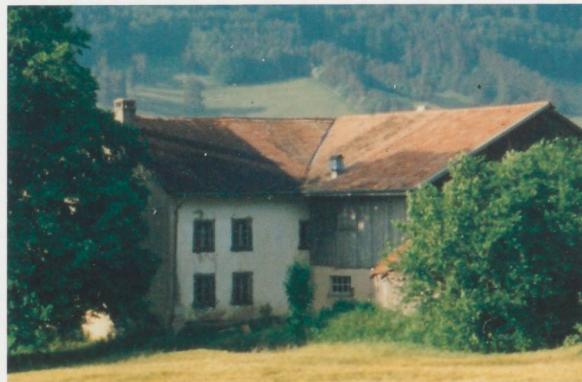
Figure 5 Même angle de vue de la ferme, mais cette fois nous sommes en 1995. (Photographie de 1995, collection Fabien Charmillot). « Malgré quelques transformations, note le rapport du Recensement architectural du Canton de Berne, cette ferme qui est aujourd'hui une habitation garde de belles proportions et une belle allure générale. »

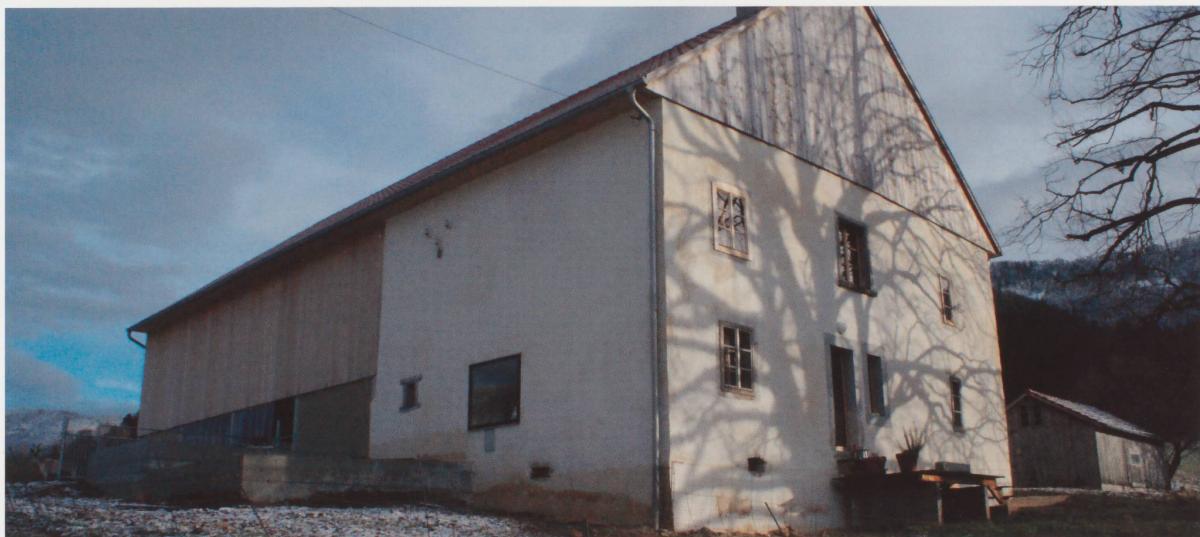
Figure 6 En façade nord, l'architecte ose une intervention contemporaine mais discrète sous forme d'un vitrage affleurant à la façade et sans encadrement. Le choix des matériaux s'est porté sur la chaux et le bois. (Photo Luc Bron, 2013.)

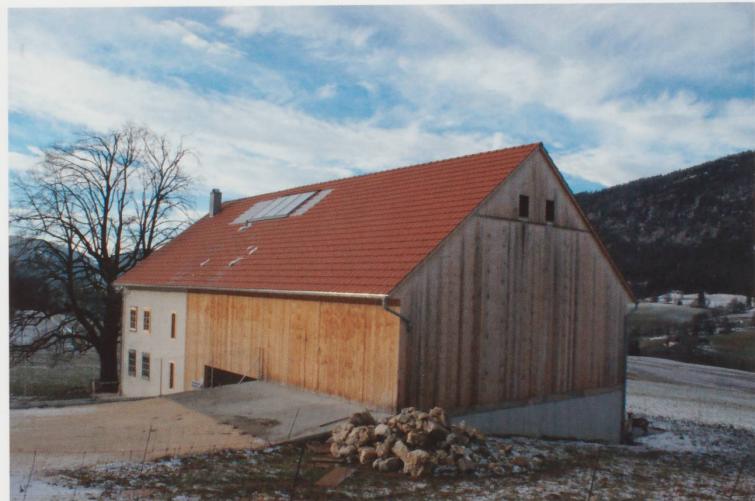
Figure 7 Vue de la ferme depuis le Sud-Est. Toit à deux pans. Le pont de grange perpendiculaire au faîte du toit a été conservé. Les capteurs thermiques sur le toit permettent d'avoir de l'eau chaude tandis que les tuiles en verre amènent de la lumière dans la cuisine du rez-de-chaussée par la trémie de l'escalier. (Photo Luc Bron, 2013.)

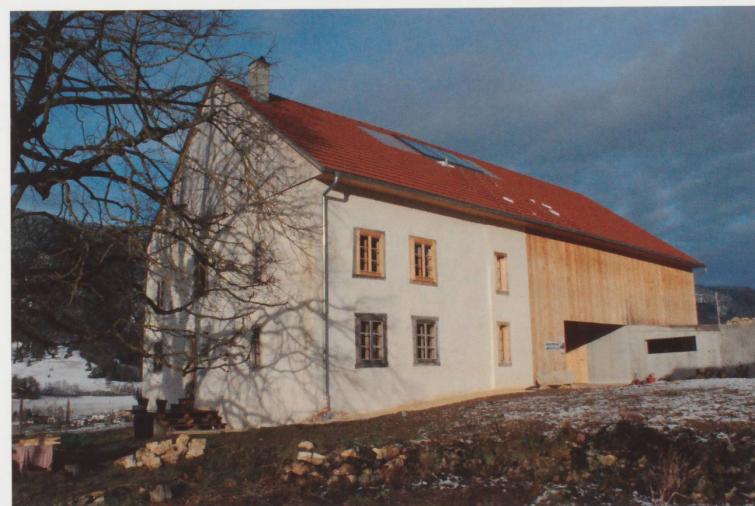
Figure 8 Façade sud, le devant-huis a été réinventé. Il ne restait plus trace de celui d'origine. Réinterprété, cet espace offre les avantages d'une circulation couverte entre l'habitation, l'écurie, l'atelier et la grange, tout en pouvant accueillir diverses activités à l'abri des intempéries. (Photo Luc Bron, 2013.)

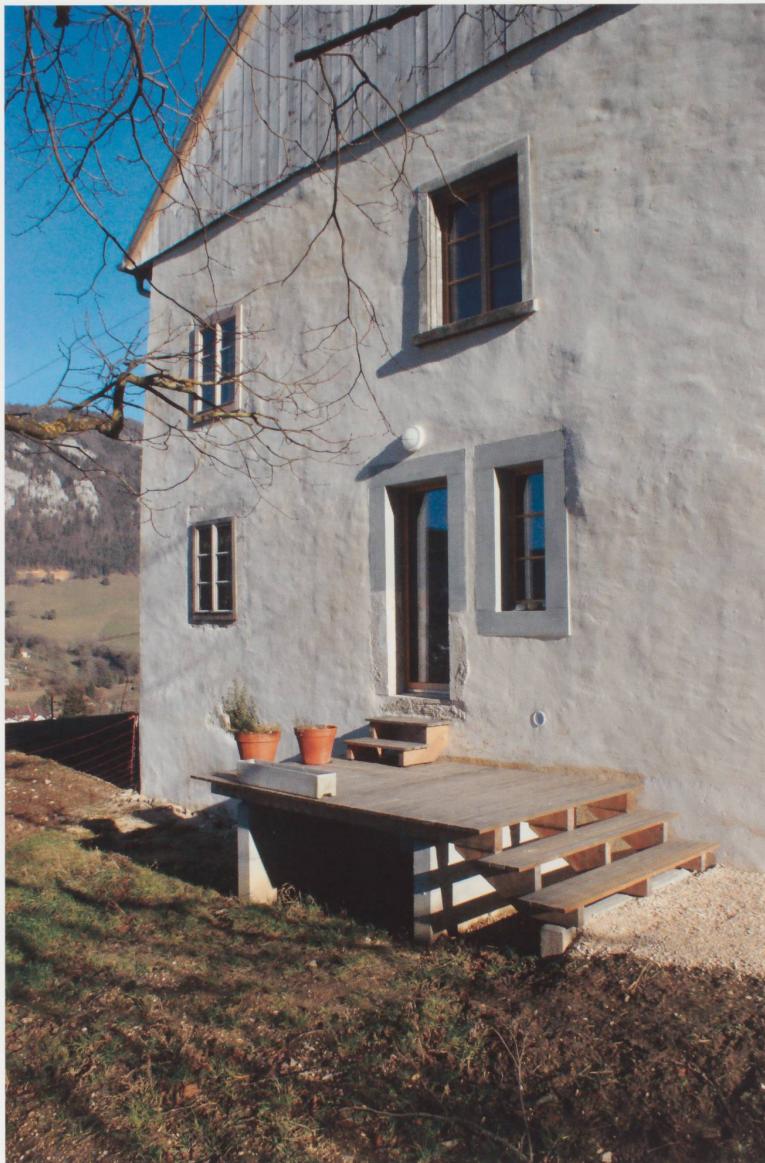
Figure 9 Façade ouest. Une fenêtre horizontale ouverte dans les années 1950 a été supprimée et la porte et la fenêtre qu'elle masquait ont été remises au jour. Celles-ci donnent sur la cuisine qui occupe une position centrale au rez-de-chaussée. Les autres fenêtres ont été refaites à l'ancienne. Toutes les façades extérieures sont enduites à la chaux. (Photo Luc Bron, 2013.)

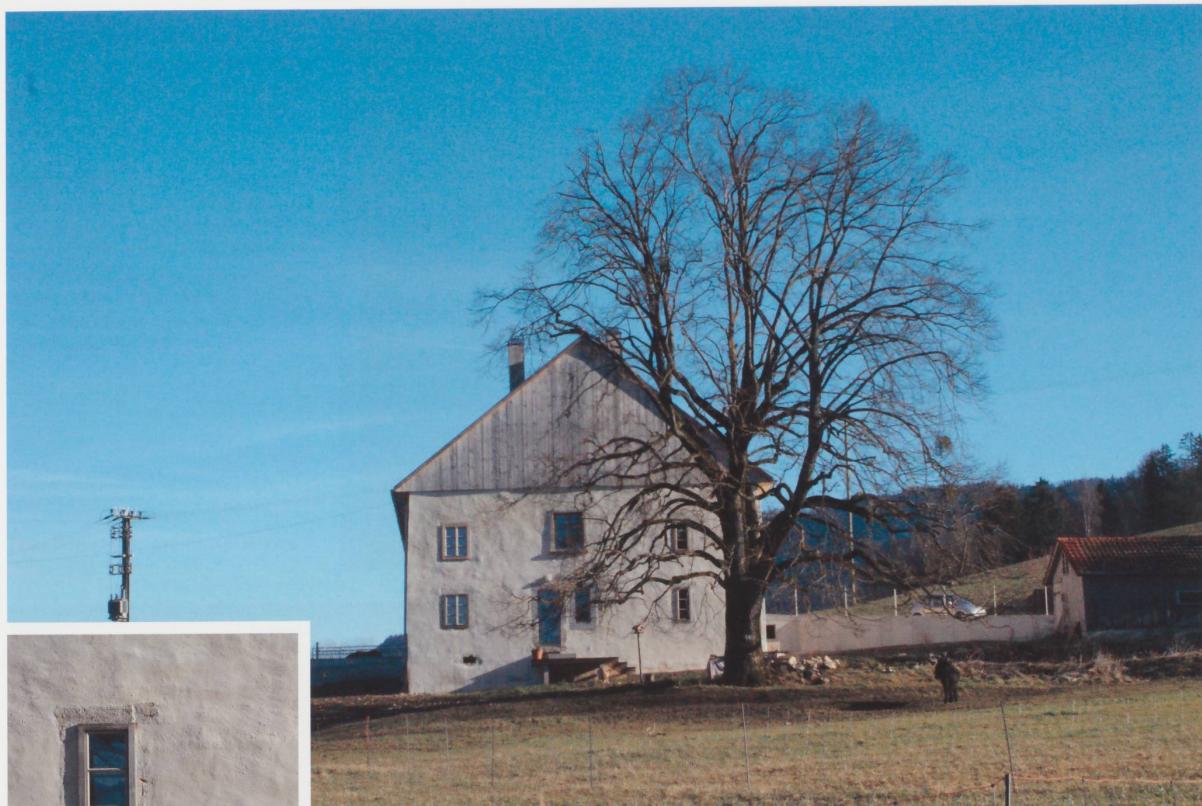
Figure 10 Mise en valeur des murs en moellon recouverts d'enduit à la chaux et préservation des encadrements de fenêtres. Celles-ci ont gardé leur encadrement d'origine, soit en pierre de taille à linteau droit (comme sur cette photo), soit en bois à linteau délardé. (Photo Luc Bron, 2013.)

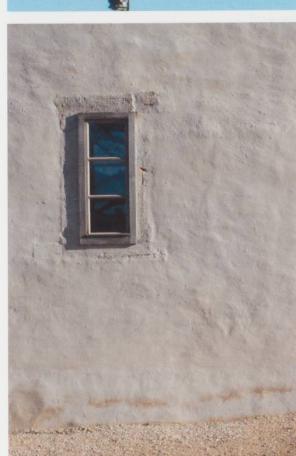
Figure 11 La façade ouest, dont le tilleul séculaire « rehausse le site ». La charpente et la menuiserie (fenêtres) sont l'œuvre de l'entreprise Hauser SA à Moutier, tandis que l'enduit à la chaux a été confié à Guy Froidevaux, de St-Ursanne. (Photo Luc Bron, 2013.)

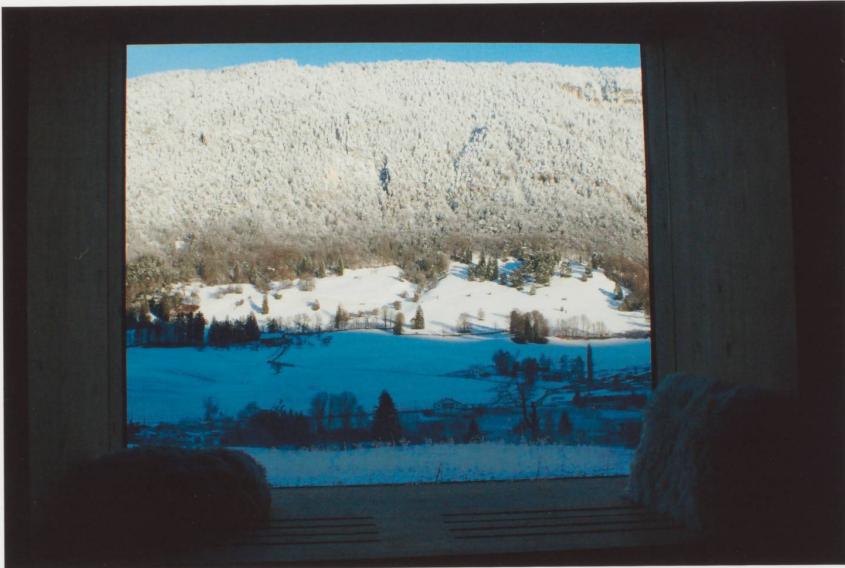
Figure 12 La fenêtre – vitrage affleurant à la façade et sans encadrement – favorise l'aménagement d'une niche dans l'épaisseur du mur et offre une vue magnifique sur le village de Grandval et le Rameux. (Photo Luc Bron, 2013.)

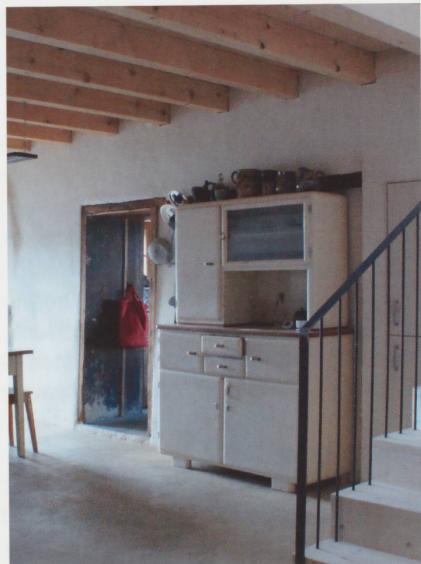
Figure 14 La cuisine est meublée dans l'esprit de l'époque tandis que les murs sont revêtus d'un enduit à la chaux. La cuisine bénéficie d'un éclairage indirect par la cage d'escalier. Le sol est quant à lui constitué d'une chape à la chaux. (Photo Luc Bron, 2013.)
