Zeitschrift: L'Hôtâ
Herausgeber: Association de sauvegarde du patrimoine rural jurassien
Band: 41 (2017)

Artikel: Rénovation douce d'une ferme à Pleujouse
Autor: Lecomte, Isabelle
DOI: <https://doi.org/10.5169/seals-1064542>

RÉNOVATION DOUCE D'UNE FERME À PLEUJOUSE

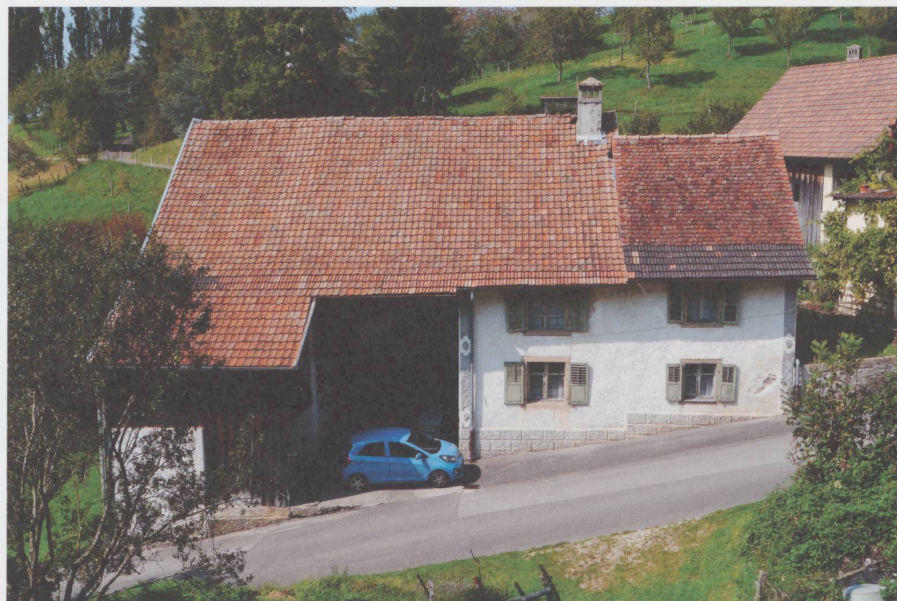
Figure 1 La ferme avant rénovation, façade principale, s'ouvrant sur rue pentue. (Photographie Thierry Boillat, 2013)

La façade principale, donnant sur la rue présente un devant-huis² ouvert (fig. 1 et 2).

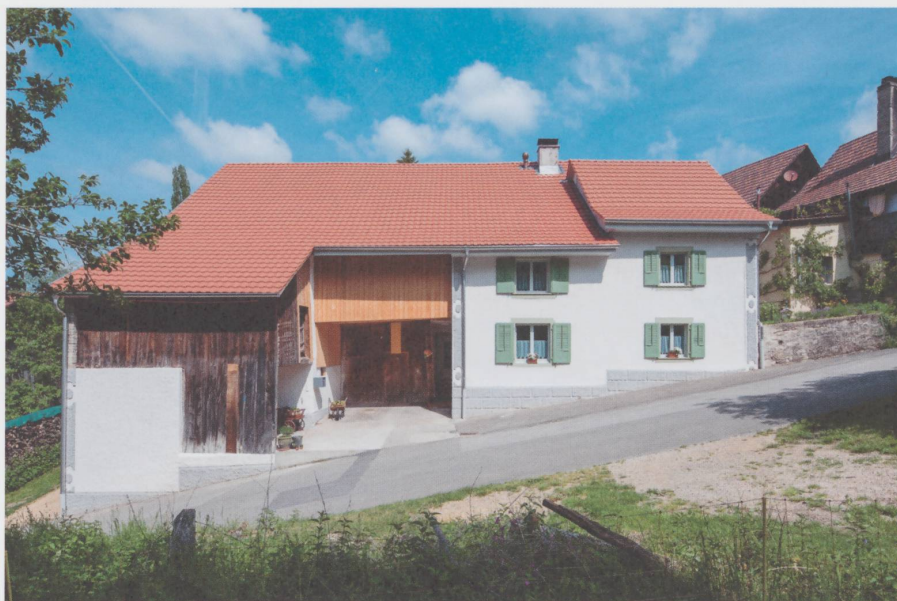
Figure 2 La ferme après rénovation, façade sud-est. (Photographie : Adrien Barakat, Lausanne, 2017)

La charpente de la maison était en bon état - toutefois quelques pièces pourries ont dû être remplacées, ainsi que le lattage, les tuiles et des parties de façade en lambrissage de bois. Des tuiles à emboîtement du type Jura ont été utilisées. Ce type de tuiles a été fabriqué dans la région depuis la fin du XIX^e siècle.³

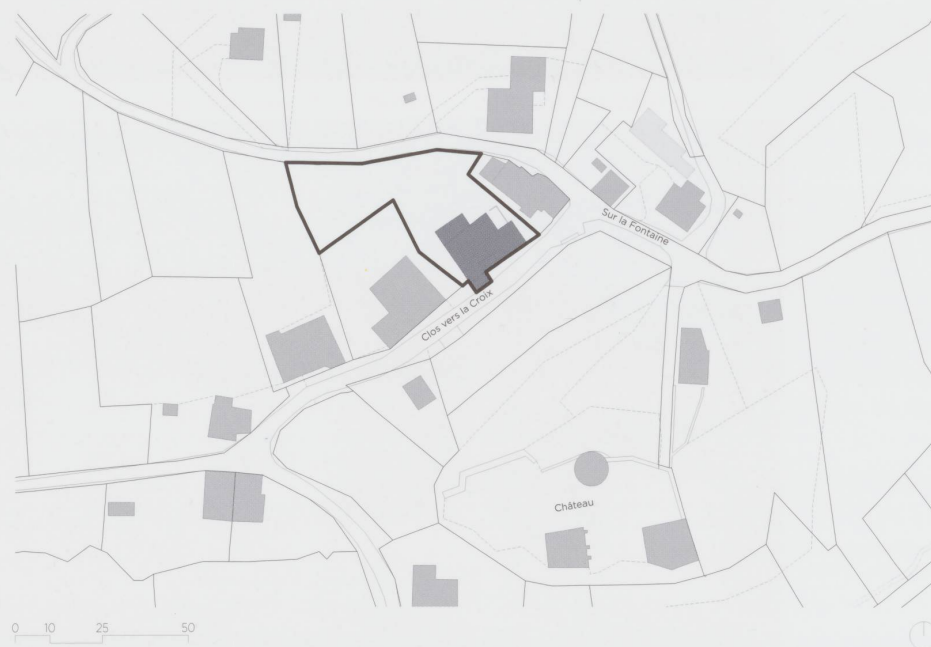
Figure 3 Pleujouse, partie la plus ancienne du village, situation en 2017. Sur ce plan, le château féodal est aisément identifiable ainsi que le centre ancien, assez réduit et caractérisé par la rue principale qui encercle la butte du castel. La ferme apparaît en gris plus foncé et la parcelle de terrain est délimitée par un trait noir plus épais. (Dessin COMAMALA ISMAIL ARCHITECTES, Delémont.)

Il faut attendre le XIX^e siècle pour se représenter l'historique de la configuration des lieux. Dans l'ouvrage d'Isabelle Roland, une carte non datée (mais probablement dessinée en 1848) montre clairement « le noyau primitif de la localité » s'enroulant autour de la colline du château⁵. Noyau primitif qui ressemble à s'y méprendre à celui d'aujourd'hui (fig.3).

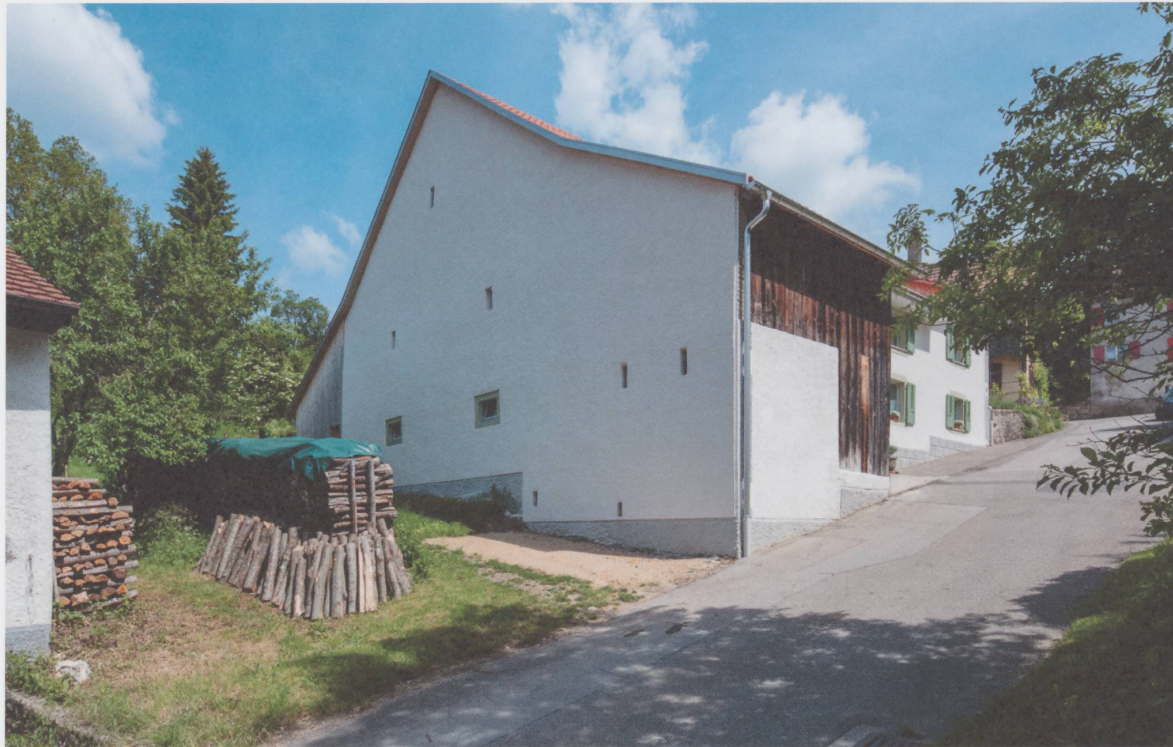
Figure 4 La façade à pignon après rénovation. La façade épurée et blanchie est à présent soulignée par un soubassement en crépi ciment peint en gris. (Photographie d'Adrien Barakat, 2017)

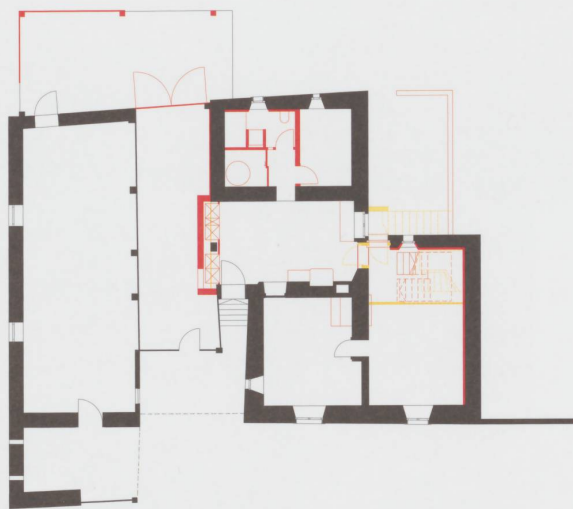
Figure 5 Plan du rez-de-chaussée.

En noir : la structure maintenue ; en rouge : les ajouts contemporains et en jaune : les zones démolies.
(Dessin COMAMALA ISMAIL ARCHITECTES, Delémont, 2017)

Le projet consistait principalement dans l'assainissement de la structure. Les transformations proprement dites pourraient se résumer ainsi : le réaménagement de la cuisine ; l'aménagement d'une salle WC/douche dans l'ancienne cave ; le rajout d'une chambre à coucher et d'une salle de bain à l'étage au-dessus de la cuisine et la cave ; la réfection complète de l'escalier et l'aménagement d'une pièce multifonctionnelle avec vue sur la grange y compris le rajout de trois fenêtres de toiture.

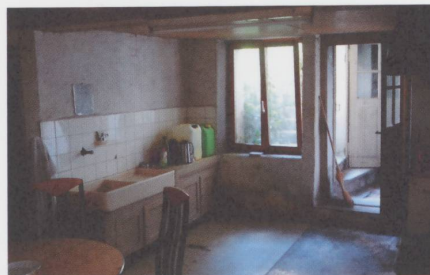
Figure 8 État de la cuisine avant rénovation. Au-dessus de l'évier on aperçoit l'unique robinet d'eau froide. (Photographie Thierry Boillat, 2013)

Au final, le patrimoine jurassien peut compter sur une habitation qui a retrouvé son élégance, qui marie respect des traditions et design contemporain et qui présente dorénavant des conditions sanitaires très satisfaisantes : pouvez-vous imaginer qu'en 2010 il n'y avait ni eau chaude (fig. 8), ni WC ?

La rénovation de la cuisine illustre parfaitement cette démarche qui allie d'une manière particulièrement harmonieuse l'ancien et le nouveau. L'évier a été déplacé sous la fenêtre, dont les dimensions ont été modifiées (fig. 8 et 9). Taillé par un artisan local, l'évier est dorénavant en pierre du Jura. À droite de la fenêtre, une porte donnant sur l'escalier mène aux étages.

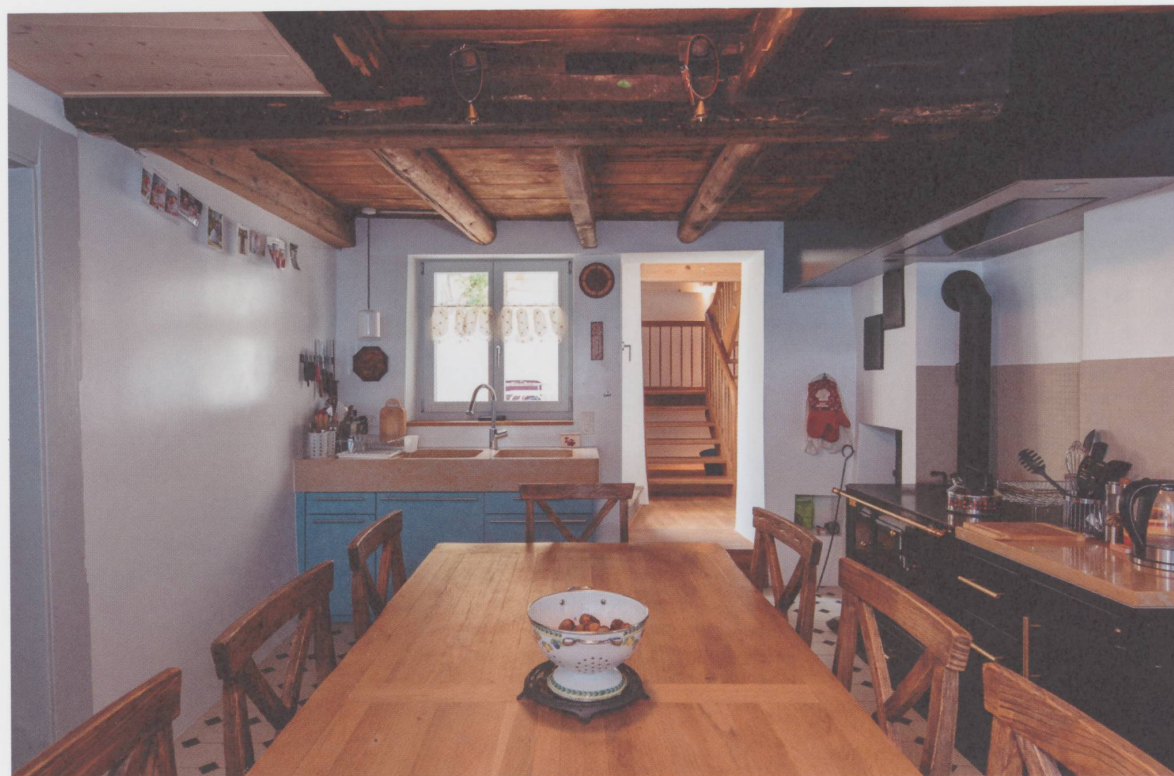
Figure 9 La cuisine après rénovation : les faux-plafonds ont été enlevés pour laisser apparaître planches et poutres noircies par la fumée. En revanche, le plancher de la cuisine n'a pas pu être conservé car en trop mauvais état. Il a été remplacé par un nouveau carrelage en grès. (Photographie d'Adrien Barakat, 2017)

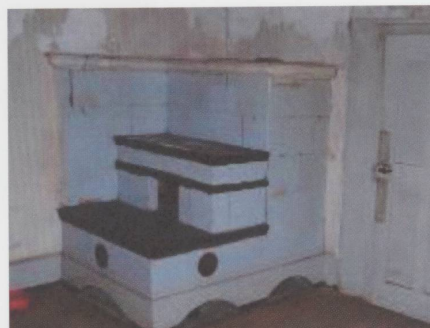
Figure 12 Le *kuntch* d'origine, malheureusement défectueux. (Photographie Thierry Boillat, 2013)

La présence d'un fourneau à banc ou *kuntch* témoignait d'une certaine aisance du propriétaire. Le *kuntch* d'origine était trop abîmé pour être utilisé sans risque et avec efficacité. L'artisan a récupéré les anciennes catelles bleues encore en état et la pierre noire du banc pour les intégrer au nouveau *kuntch*. Les catelles blanches à motif ainsi que la restauration totale du four ont été réalisées par un des derniers artisans poëliers : Christian Fuchs, chez Spenlehauer-Spiess à Oltingue.

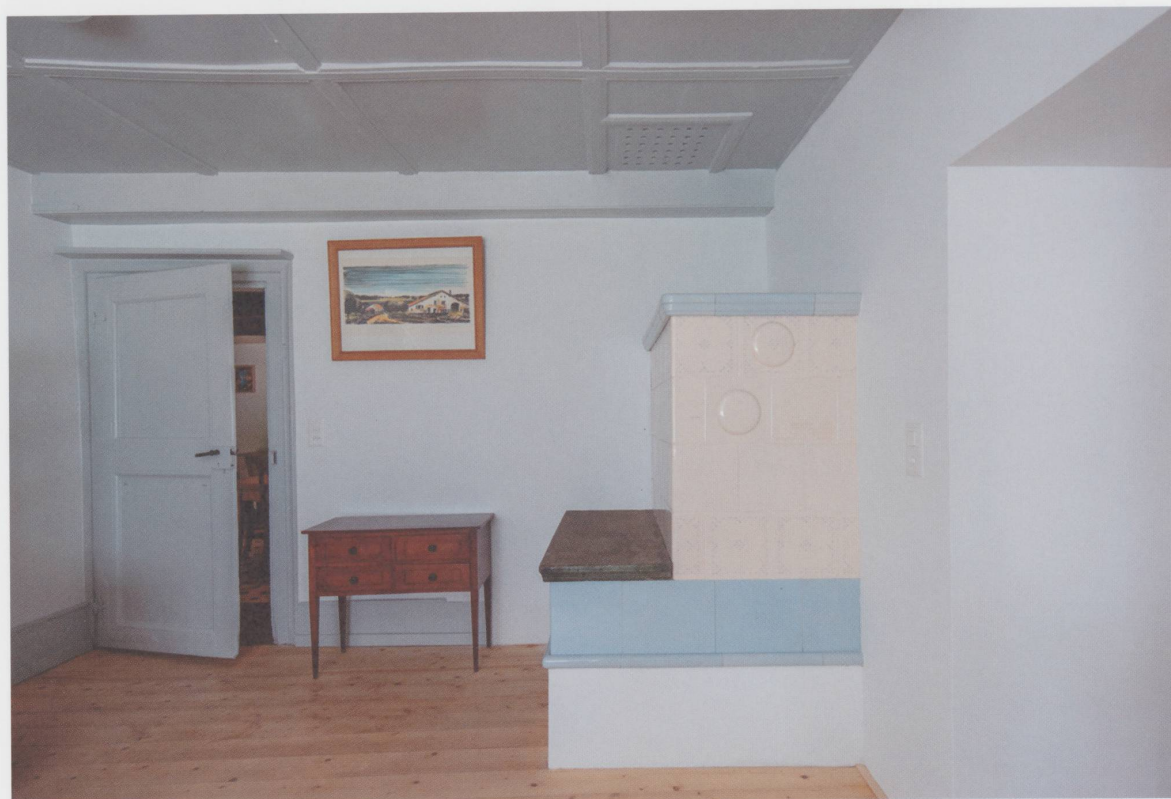
Figure 13 Le *kuntch* rénové et légèrement modifié. La porte entrouverte au fond à gauche permet d'accéder à la cuisine. Les panneaux du plafond ont été conservés. (Photographie d'Adrien Barakat, 2017.)

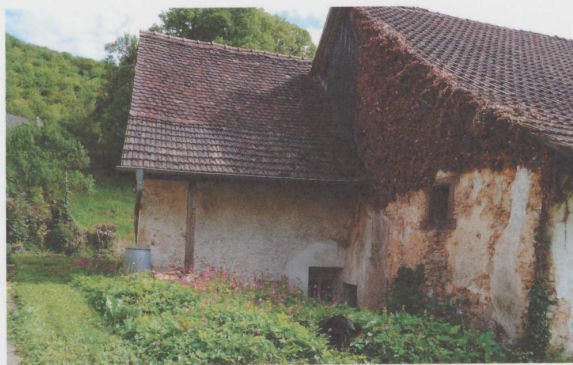
Figure 16 Le Nord-Est de la ferme avant rénovation. (Photographie Thierry Boillat, 2013)

1848 : comme la date de construction n'est pas connue, il faut attendre les plans cadastraux de 1848, qui situent la ferme parmi les autres bâtiments bordant le côté gauche (en montant) de la rue Clos vers Croix. À noter : le rajout situé au nord-est de la ferme (fig. 16 et 17) y est déjà mentionné.

Cette partie de l'habitation constitue un rajout dont on sait qu'il existe déjà en 1848. Trois indices permettent d'envisager qu'il s'agit d'un rajout : la jonction des toits, la différence d'épaisseur des murs et les variations de niveau. La comparaison des photographies permet de visualiser où de nouvelles baies ont été ouvertes. La réalisation de nouvelles ramées (c'est-à-dire les fermatures de la partie supérieure triangulaire du pignon au-dessus d'une construction en maçonnerie) parle également d'elle-même.

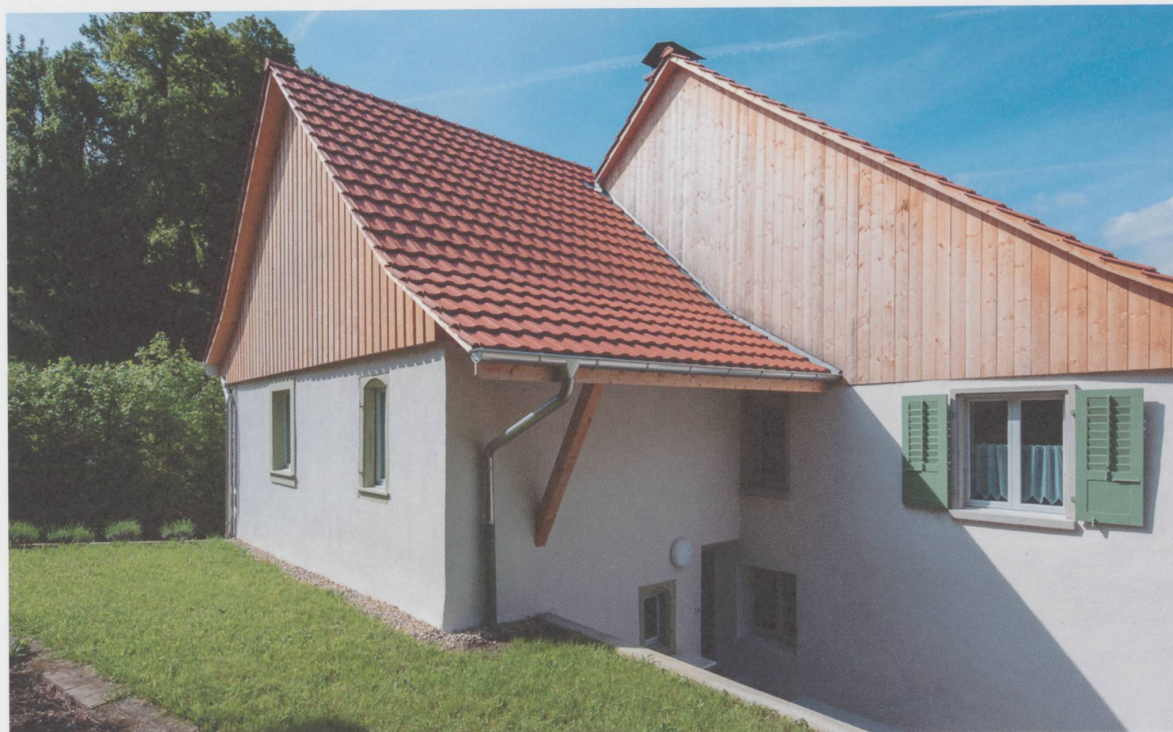
Figure 17 Le même angle après celle-ci. (Photographie d'Adrien Barakat, 2017)

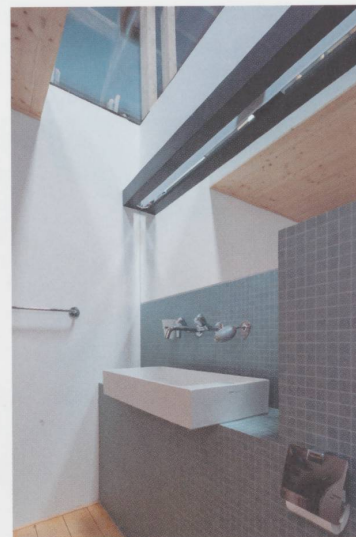
Figure 20 Une salle de bain et une chambre ont été construites au premier étage. La baie vitrée éclairant l'évier reçoit sa lumière directement des ouvertures pratiquées dans le toit. (Photographie d'Adrien Barakat, détail, 2017)
