**Zeitschrift:** L'Hôtâ  
**Herausgeber:** Association de sauvegarde du patrimoine rural jurassien  
**Band:** 41 (2017)

**Artikel:** Rénovation douce d'une ferme à Pleujouse  
**Autor:** Lecomte, Isabelle  
**DOI:** <https://doi.org/10.5169/seals-1064542>

# RÉNOVATION DOUCE D'UNE FERME À PLEUJOUSE

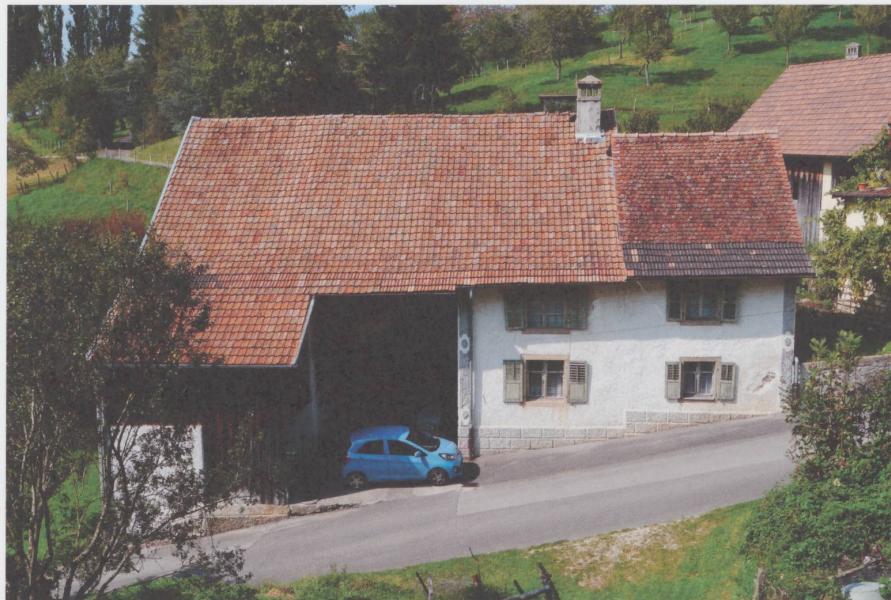
**Figure 1** La ferme avant rénovation, façade principale, s'ouvrant sur rue pentue. (Photographie Thierry Boillat, 2013)

La façade principale, donnant sur la rue présente un devant-huis<sup>2</sup> ouvert (fig. 1 et 2).

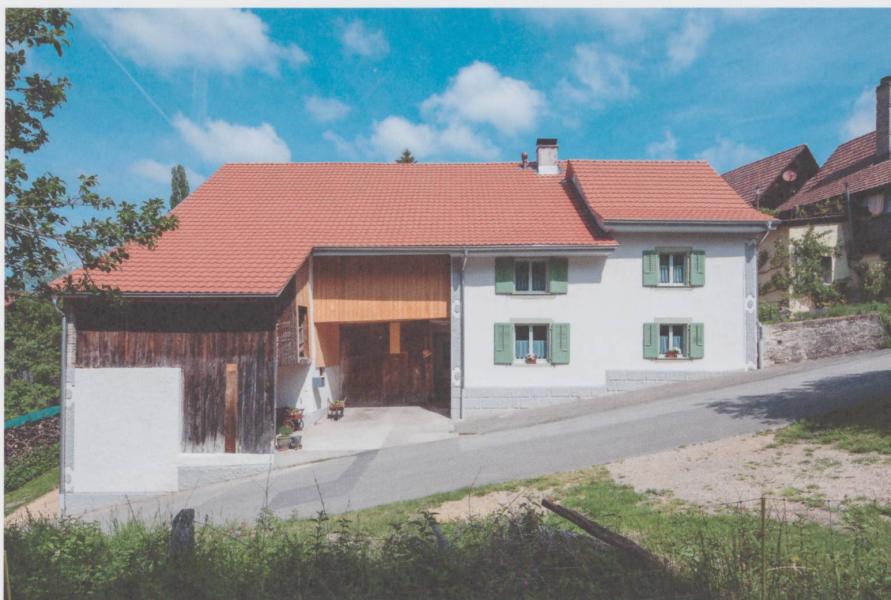
**Figure 2** La ferme après rénovation, façade sud-est. (Photographie : Adrien Barakat, Lausanne, 2017)

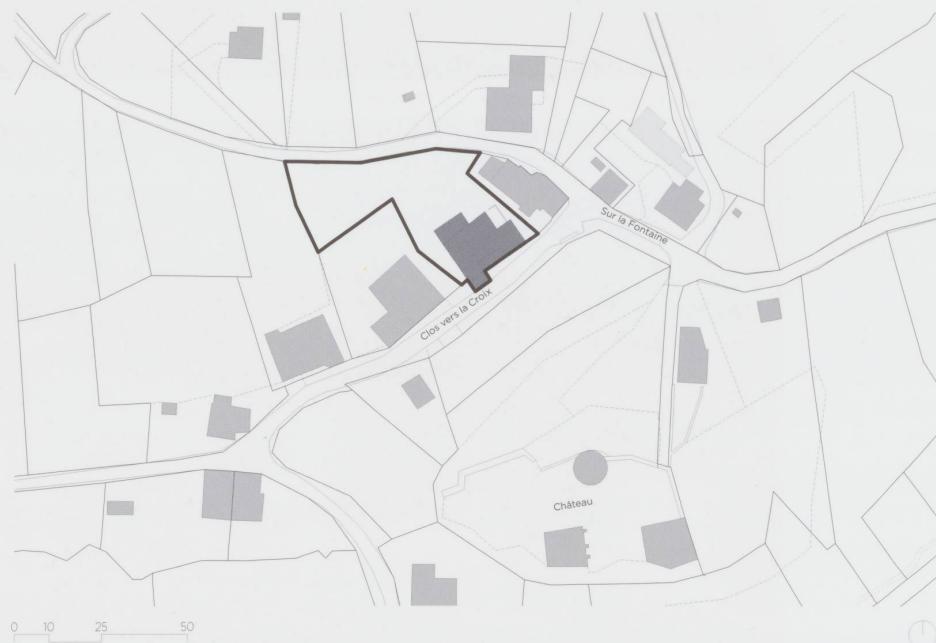
Figure 3 Pleujouse, partie la plus ancienne du village, situation en 2017. Sur ce plan, le château féodal est aisément identifiable ainsi que le centre ancien, assez réduit et caractérisé par la rue principale qui encercle la butte du castel. La ferme apparaît en gris plus foncé et la parcelle de terrain est délimitée par un trait noir plus épais.  
(Dessin COMAMALA ISMAIL ARCHITECTES, Delémont.)

Il faut attendre le XIX<sup>e</sup> siècle pour se représenter l'historique de la configuration des lieux. Dans l'ouvrage d'Isabelle Roland, une carte non datée (mais probablement dessinée en 1848) montre clairement « le noyau primitif de la localité » s'enroulant autour de la colline du château<sup>5</sup>. Noyau primitif qui ressemble à s'y méprendre à celui d'aujourd'hui (fig.3).

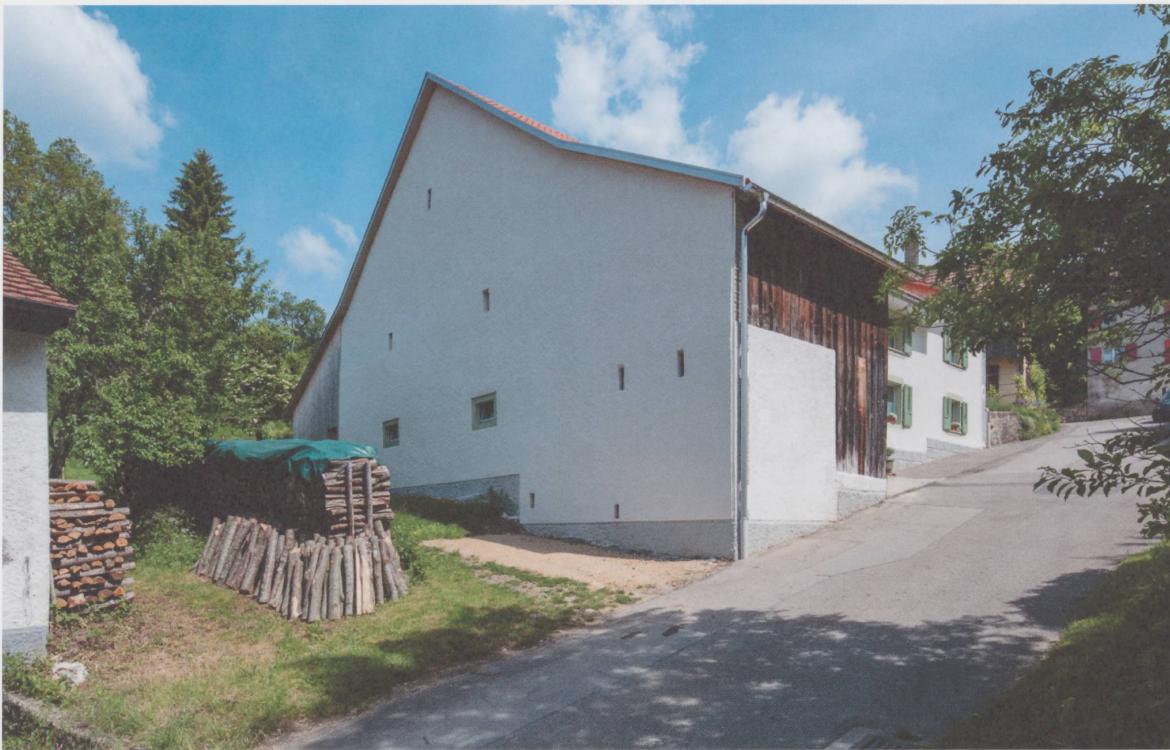
Figure 4 La façade à pignon après rénovation. La façade épurée et blanchie est à présent soulignée par un soubassement en crépi ciment peint en gris. (Photographie d'Adrien Barakat, 2017)

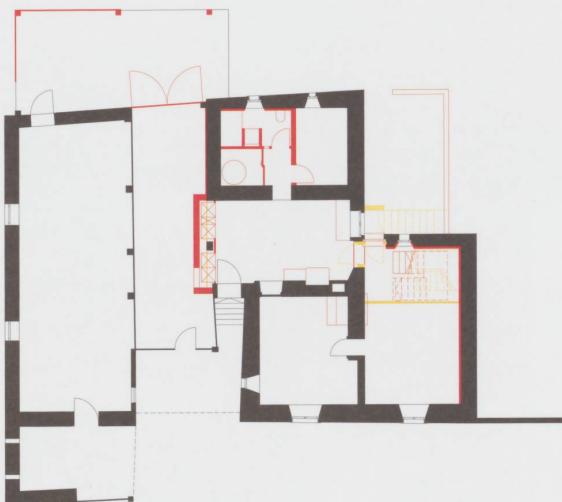
Figure 5 Plan du rez-de-chaussée.

En noir : la structure maintenue ; en rouge : les ajouts contemporains et en jaune : les zones démolies.  
(Dessin COMAMALA ISMAIL ARCHITECTES, Delémont, 2017)

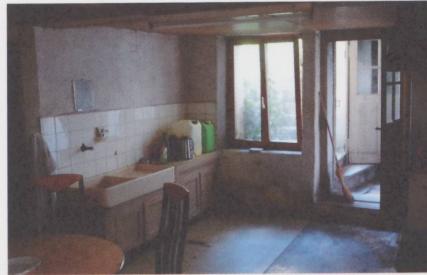
Figure 8 État de la cuisine avant rénovation. Au-dessus de l'évier on aperçoit l'unique robinet d'eau froide. (Photographie Thierry Boillat, 2013)

Au final, le patrimoine jurassien peut compter sur une habitation qui a retrouvé son élégance, qui marie respect des traditions et design contemporain et qui présente dorénavant des conditions sanitaires très satisfaisantes : pouvez-vous imaginer qu'en 2010 il n'y avait ni eau chaude (fig. 8), ni WC ?

La rénovation de la cuisine illustre parfaitement cette démarche qui allie d'une manière particulièrement harmonieuse l'ancien et le nouveau. L'évier a été déplacé sous la fenêtre, dont les dimensions ont été modifiées (fig. 8 et 9). Taillé par un artisan local, l'évier est dorénavant en pierre du Jura. À droite de la fenêtre, une porte donnant sur l'escalier mène aux étages.

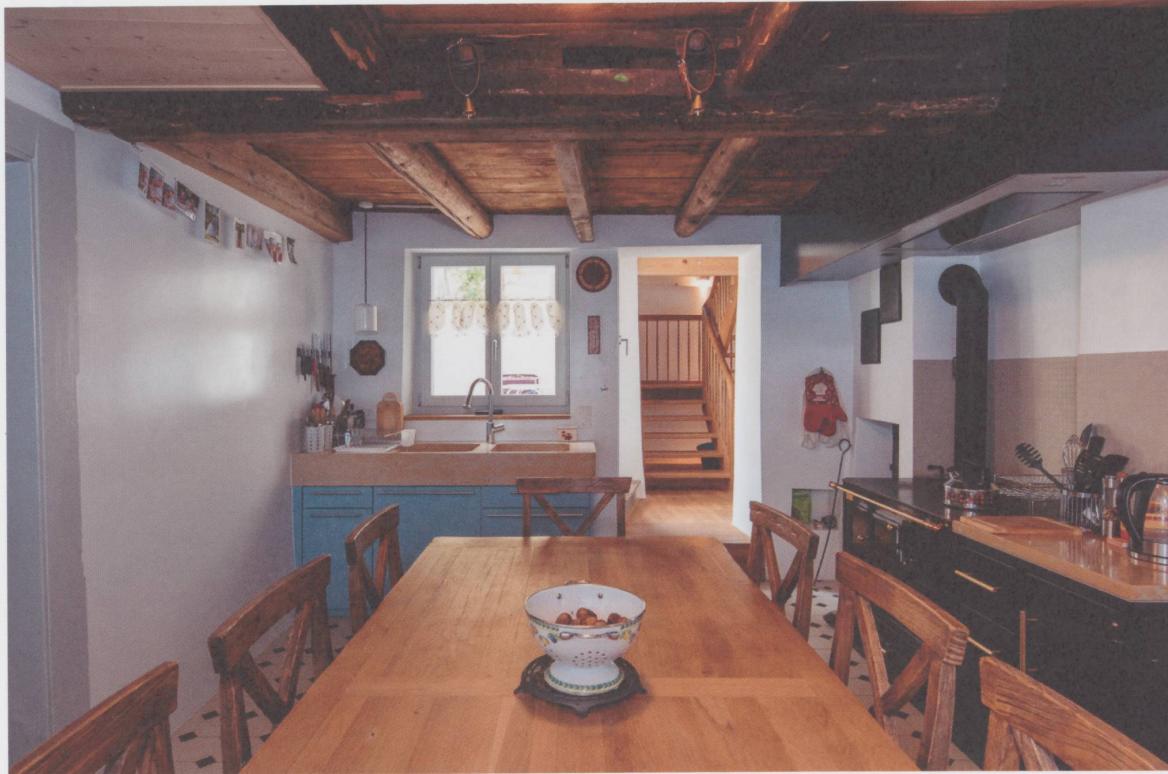
Figure 9 La cuisine après rénovation : les faux-plafonds ont été enlevés pour laisser apparaître planches et poutres noircies par la fumée. En revanche, le plancher de la cuisine n'a pas pu être conservé car en trop mauvais état. Il a été remplacé par un nouveau carrelage en grès. (Photographie d'Adrien Barakat, 2017)

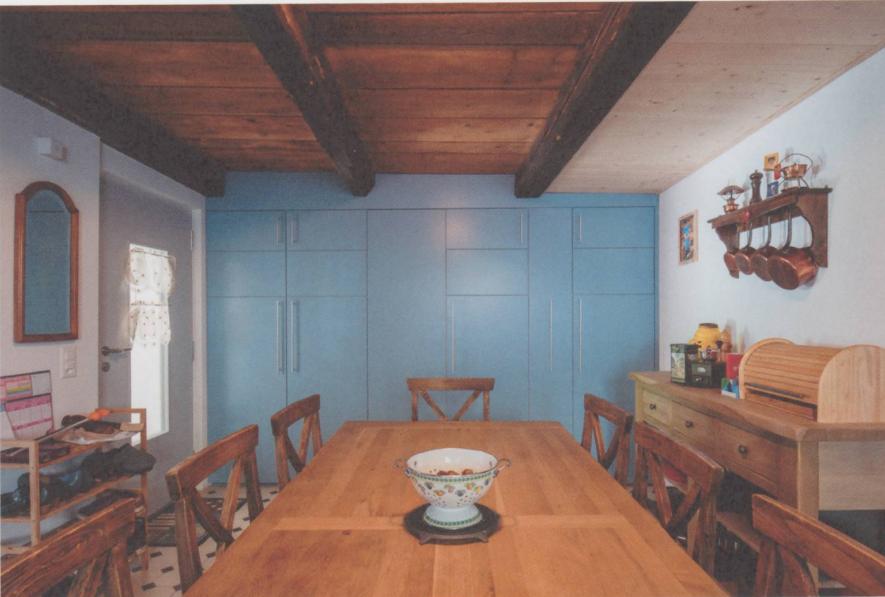
**Figure 10** Vue prise depuis l'évier. La porte d'entrée est vitrée afin de faire entrer la lumière du jour, lumière qui réverbère tout en douceur la couleur bleue des armoires modernes qui comprennent le frigo encastré. (Photographie d'Adrien Barakat, 2017)

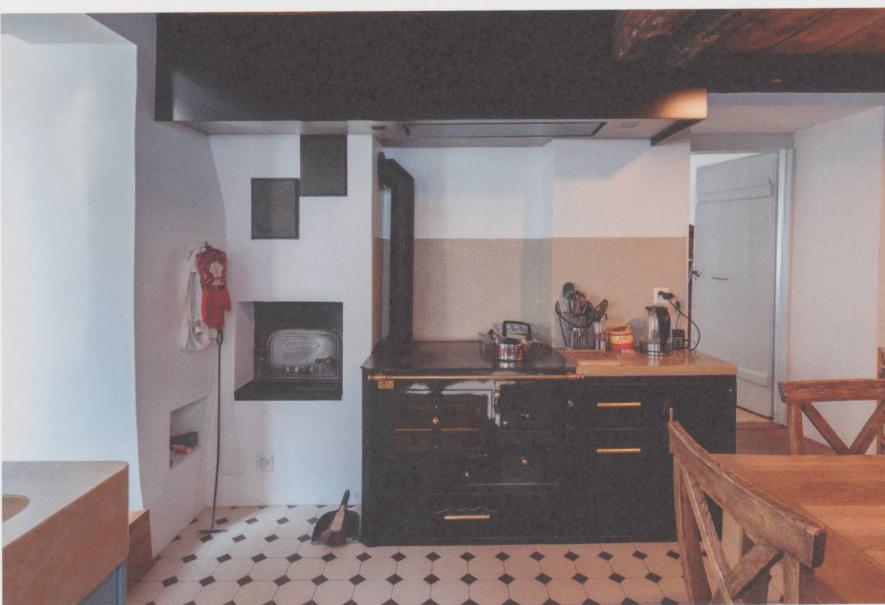
**Figure 11** La cuisinière à bois a été construite sur mesure. (Photographie d'Adrien Barakat, 2017)

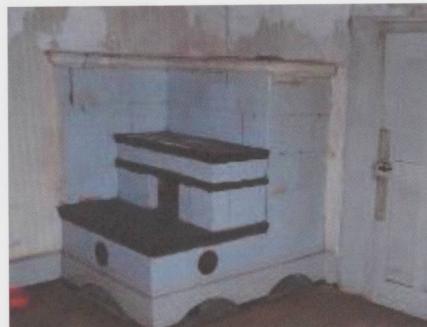
Figure 12 Le kuntch d'origine, malheureusement défectueux. (Photographie Thierry Boillat, 2013)

La présence d'un fourneau à banc ou *kuntch* témoignait d'une certaine aisance du propriétaire. Le *kuntch* d'origine était trop abîmé pour être utilisé sans risque et avec efficience. L'artisan a récupéré les anciennes catelles bleues encore en état et la pierre noire du banc pour les intégrer au nouveau *kuntch*. Les catelles blanches à motif ainsi que la restauration totale du four ont été réalisées par un des derniers artisans poêliers : Christian Fuchs, chez Spenlehauer-Spiess à Oltingue.

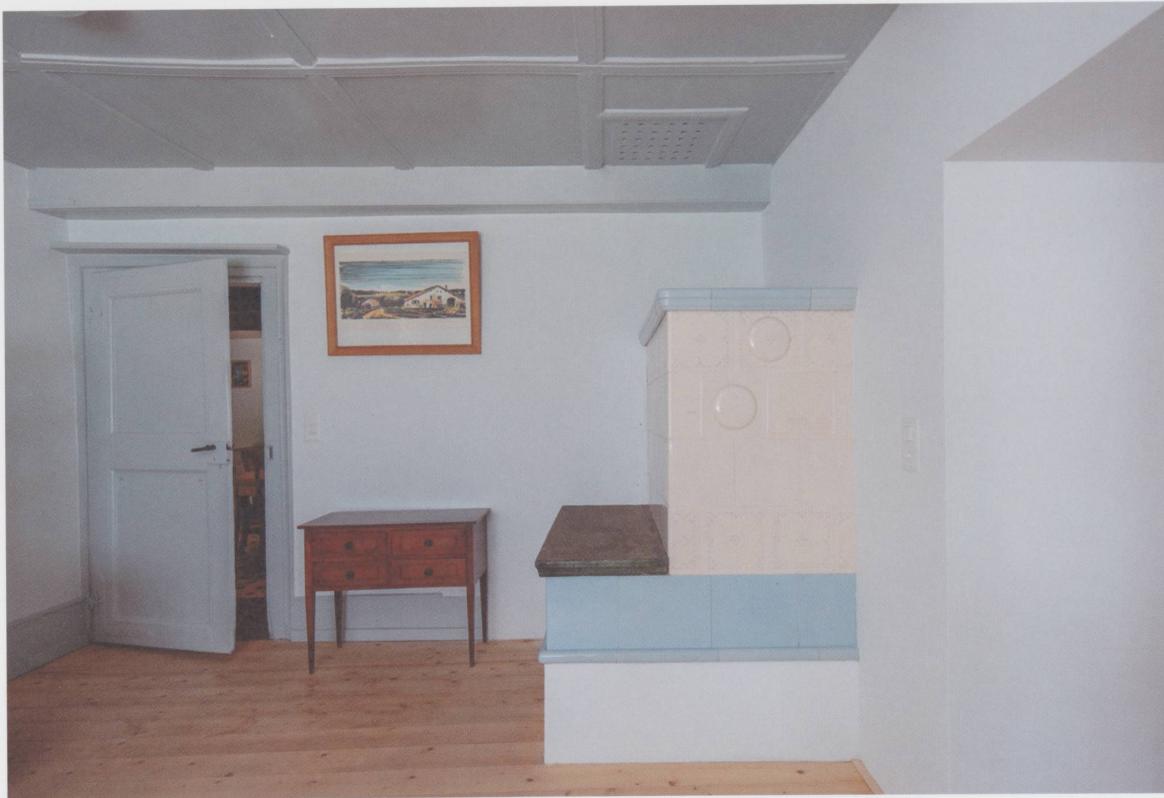
Figure 13 Le kuntch rénové et légèrement modifié. La porte entrouverte au fond à gauche permet d'accéder à la cuisine. Les panneaux du plafond ont été conservés. (Photographie d'Adrien Barakat, 2017.)

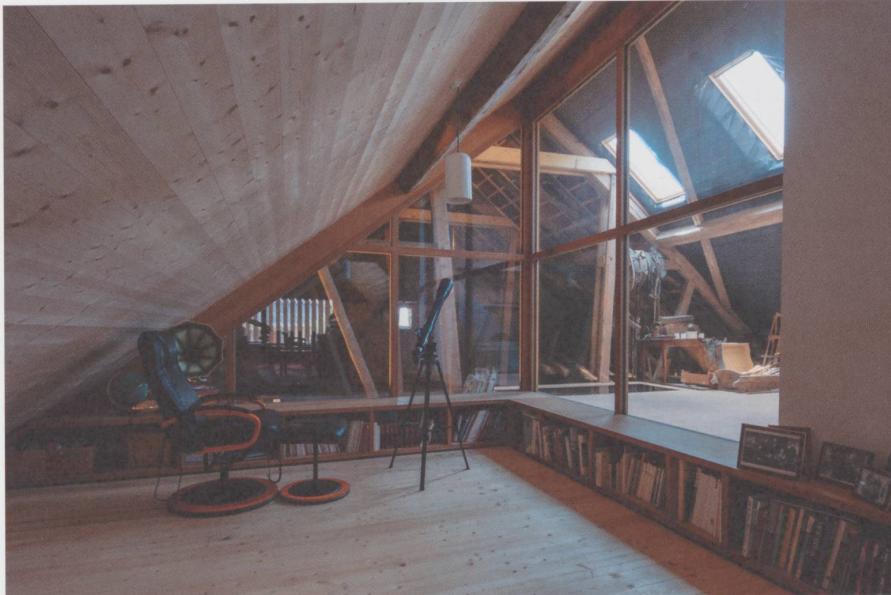
**Figure 14** Le grand salon au deuxième étage occupe la partie nord-est de la grange.  
À noter : les lattes verticales qui se reflètent dans la paroi de verre isolante. (Photographie d'Adrien Barakat, 2017)

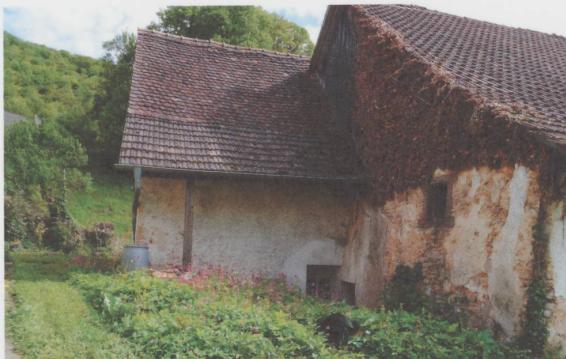
Cette partie de l'habitation constitue un rajout dont on sait qu'il existe déjà en 1848. Trois indices permettent d'envisager qu'il s'agit d'un rajout : la jonction des toits, la différence d'épaisseur des murs et les variations de niveau. La comparaison des photographies permet de visualiser où de nouvelles baies ont été ouvertes.

Figure 16 Le Nord-Est de la ferme avant rénovation. (Photographie Thierry Boillat, 2013)

La réalisation de nouvelles ramées (c'est-à-dire les fermetures de la partie supérieure triangulaire du pignon au-dessus d'une construction en maçonnerie) parle également d'elle-même.

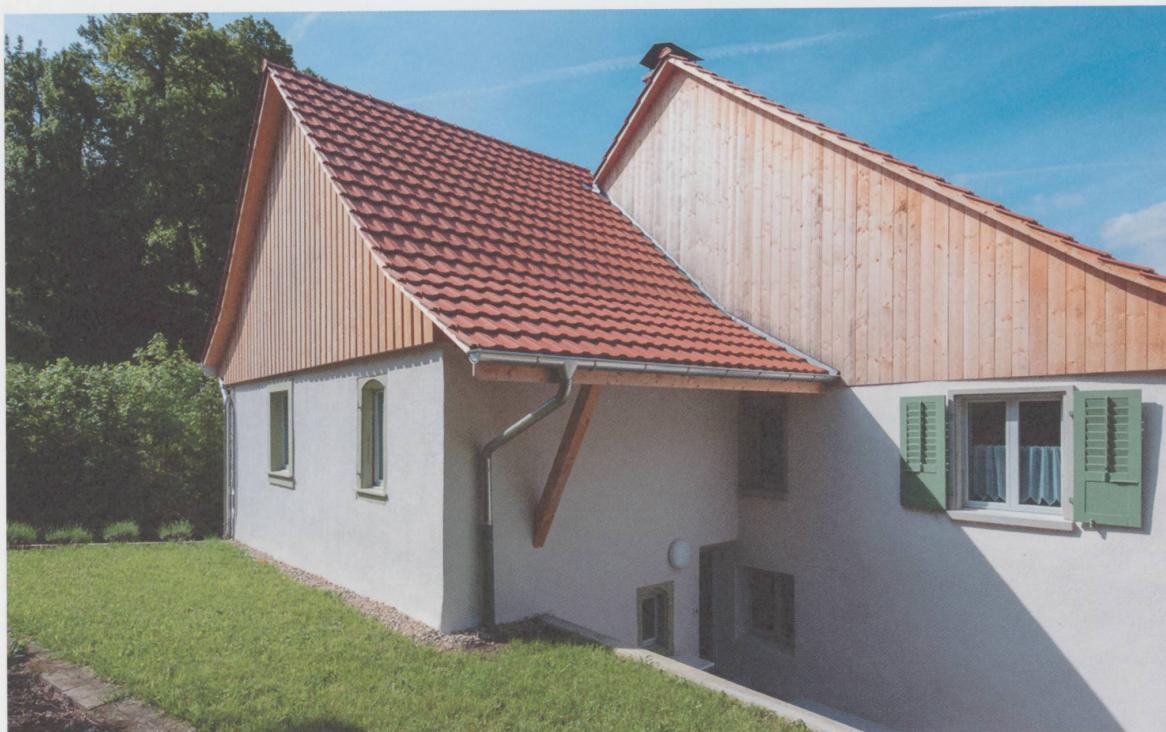
Figure 17 Le même angle après celle-ci. (Photographie d'Adrien Barakat, 2017)

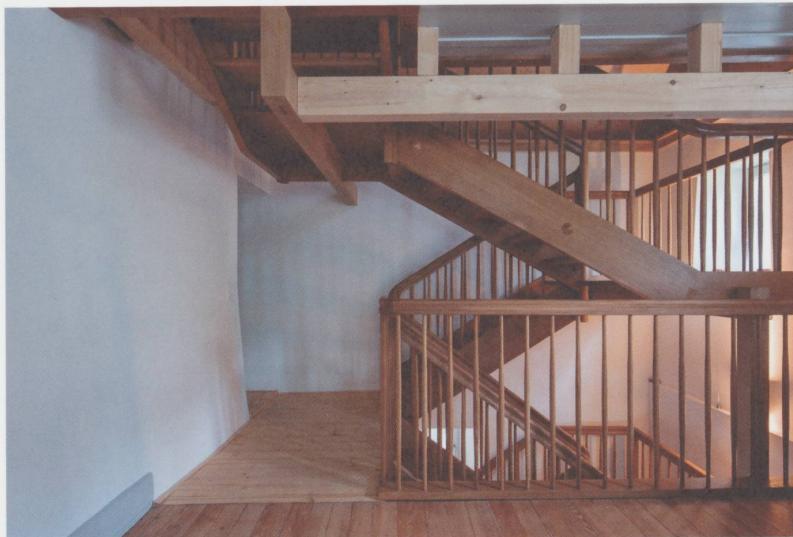
Figure 19 Le nouvel escalier. (Photographie d'Adrien Barakat, 2017)

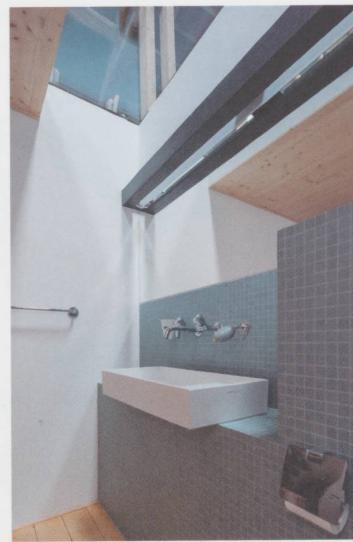
Figure 20 Une salle de bain et une chambre ont été construites au premier étage. La baie vitrée éclairant l'évier reçoit sa lumière directement des ouvertures pratiquées dans le toit.  
(Photographie d'Adrien Barakat, détail, 2017)
