Zeitschrift: L'Hôtâ
Herausgeber: Association de sauvegarde du patrimoine rural jurassien
Band: 41 (2017)

Artikel: Rénovation douce d'une ferme à Pleujouse
Autor: Lecomte, Isabelle
DOI: <https://doi.org/10.5169/seals-1064542>

RÉNOVATION DOUCE D'UNE FERME À PLEUJOUSE

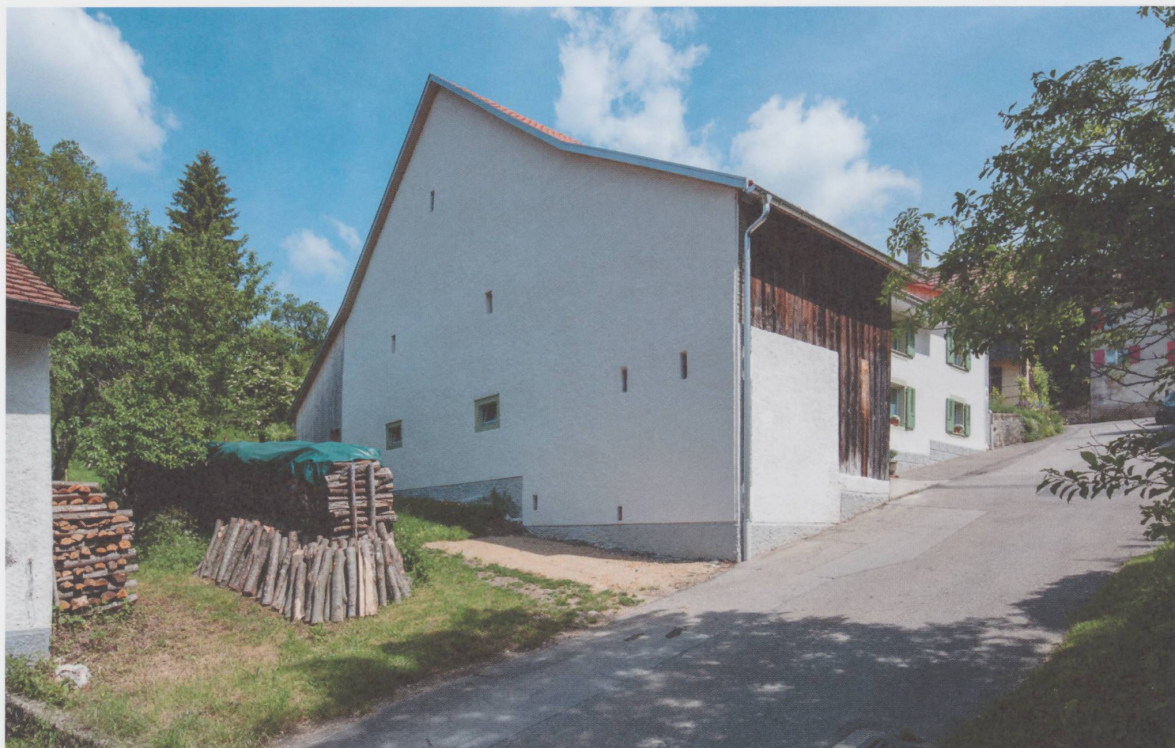
Figure 4 La façade à pignon après rénovation. La façade épurée et blanchie est à présent soulignée par un soubassement en crépi ciment peint en gris. (Photographie d'Adrien Barakat, 2017)

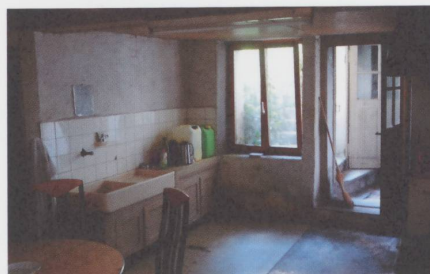
Figure 8 État de la cuisine avant rénovation. Au-dessus de l'évier on aperçoit l'unique robinet d'eau froide. (Photographie Thierry Boillat, 2013)

Au final, le patrimoine jurassien peut compter sur une habitation qui a retrouvé son élégance, qui marie respect des traditions et design contemporain et qui présente dorénavant des conditions sanitaires très satisfaisantes : pouvez-vous imaginer qu'en 2010 il n'y avait ni eau chaude (fig. 8), ni WC ?

La rénovation de la cuisine illustre parfaitement cette démarche qui allie d'une manière particulièrement harmonieuse l'ancien et le nouveau. L'évier a été déplacé sous la fenêtre, dont les dimensions ont été modifiées (fig. 8 et 9). Taillé par un artisan local, l'évier est dorénavant en pierre du Jura. À droite de la fenêtre, une porte donnant sur l'escalier mène aux étages.

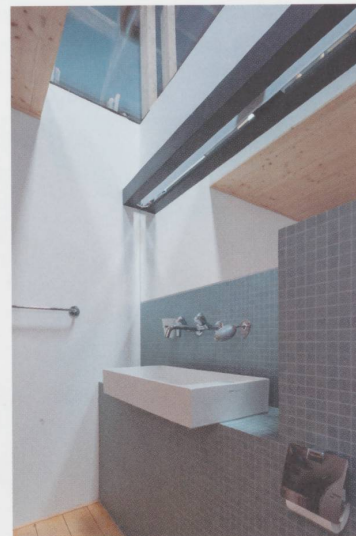
Figure 20 Une salle de bain et une chambre ont été construites au premier étage. La baie vitrée éclairant l'évier reçoit sa lumière directement des ouvertures pratiquées dans le toit. (Photographie d'Adrien Barakat, détail, 2017)
