Artikel: La ferme de l'Envers : journal d'une rénovation en deux temps

Paule et Henri Schneider

LA FERME DE L'ENVERS JOURNAL D'UNE RÉNOVATION EN DEUX TEMPS

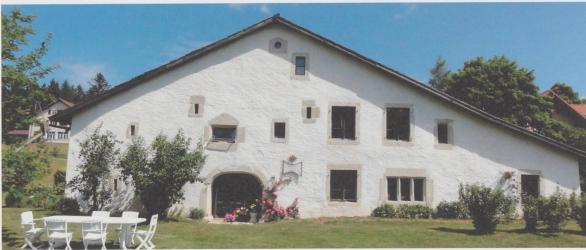
Figure 1 La ferme de l'Envers de Sonvilier (1652) après restauration. (Photographie de H. Schneider, 2017)

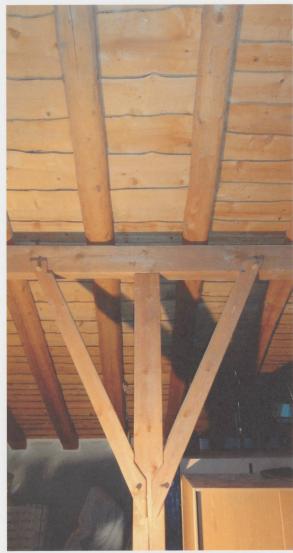
Figure 3 Charpente, chevrons taillés sur deux faces, poutres assemblées par chevilles de bois. (Photographie H. Schneider, 2017)

La charpente a été entièrement refaite par Jean Louis Geiser à la Ferrière. Comme celles réalisées au XVII^e siècle, elle présente six colonnes de forte section et trente chevrons, en sapins taillés sur deux faces. Les assemblages des poutres ont été réalisés par des chevilles de bois (fig. 3). Pour le toit en bardeaux de 300 m², il a fallu parcourir les forêts du Jura neuchâtelois pour trouver trois sapins de grande taille, avec un tronc de minimum 80 cm de diamètre et de première qualité, c'est-à-dire sans vrillage.

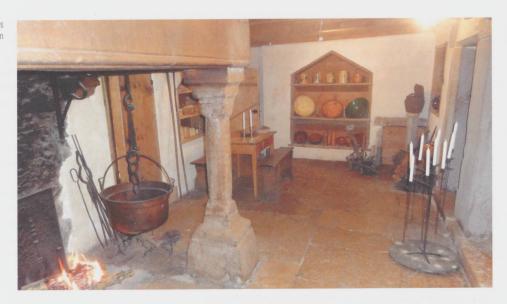
Figure 5 Cuisine ancienne avec ses métras et son sol en lave, état en 1988.

Dans la cuisine ancienne (fig. 5), le sol de l'âtre est reconstituée, le four à pain est refait avec du matériel acheté en Italie, les murs sont nettoyés et à nouveaux crépis à la chaux à l'ancienne, pour laquelle il a fallu retrouver la recette.

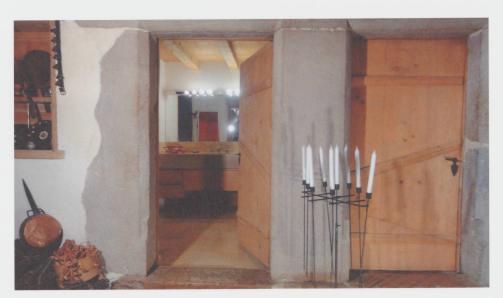
Figure 6 Portes de salle de bain et cave, état en 1988.

Les trois « métras », les étagères encastrées dans les murs, sont également restaurés. Les trois portes de la cuisine ancienne sont aussi refaites à l'image des anciennes ; ce sont trois planches maintenues par trois traverses coniques à queue d'aigle, sans clous ni colle (fig. 6). À ce stade, la cuisine ancienne, la belle chambre, la chambre orientale, ainsi que les caves sont restaurées.

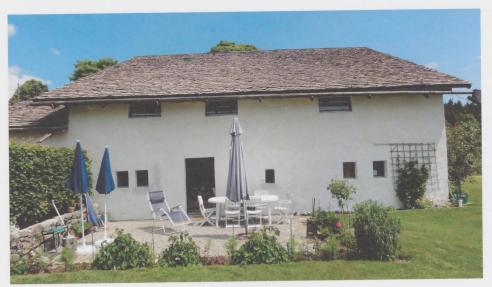
Figure 9 La façade ouest et ses trois nouvelles fenêtres, sous l'ombre de l'avant toit.

visibles sur le plan initial de la ferme - offrent des volumes rares, nous décidons de modifier leur affectation avec l'aide et les compétences de l'architecte François Willemin (fig.7). Nous pouvons alors donner libre cours à notre goût pour ce qui se fait de beau dans la construction et l'ameublement contemporain. Il nous faut aussi de la lumière. Nous devons respecter la façade sud, bien qu'elle soit déjà hybride, avec les fenêtre à meneaux du XVIIe siècle, avec linteaux ouvragés, et celles du XVIIIe siècle, avec linteaux droits (fig. 1). Nous avons plus de liberté pour la façade ouest, où nous pourrons ouvrir trois fenêtres modernes, sans linteaux (fig. 9).

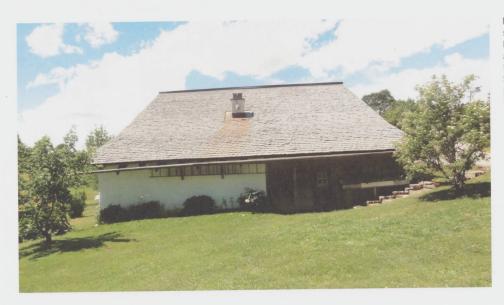
Figure 10 La façade orientale et son auvent fermé par une ramée. À l'origine, des sureaux étaient plantés aux quatre coins de la ferme. Seuls trois subsistaient à notre arrivée. Selon les anciens, il s'agissait de protéger la ferme de la foudre. Nous les avons remplacés.

La restauration est enfin terminée et curieusement, Du côté de la façade orientale, le mur en briques rouges de l'auvent est remplacé par une ramée avec une porte en lames de sapin. Les chéneaux ont nécessité des sapins de douze mètres de long, provenant de la forêt voisine. Ils seront taillés en respectant les techniques traditionnelles mais toutefois adaptées à nos petites machines (fig. 10).

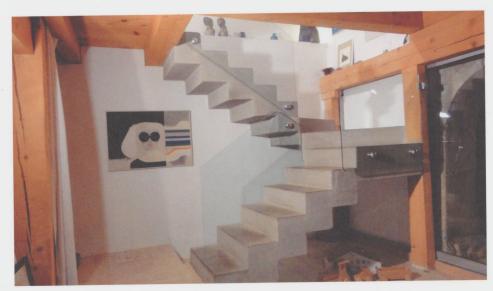
Figure 14 Le nouvel escalier en béton et verre, qui a pris exactement la place de l'ancien, devenu impraticable.

change d'époque : on prend l'escalier en béton qui a remplacé l'escalier en bois devenu impraticable (fig. 12 et 14). Dans cet espace, on répartit les chambres passionnantes. On se prend à rêver aux générations, à coucher, la chambre d'amis, un espace de travail, le aux vies, aux morts et aux naissances qu'a connu cette bureau et la salle de bain orientée sud et ouest (fig. 8). Au centre, un grand corridor est accessible par la porte nous inscrire dans la continuité, sans trahir le sens de grange nord, reconstituée avec son mécanisme de fermeture en bois.

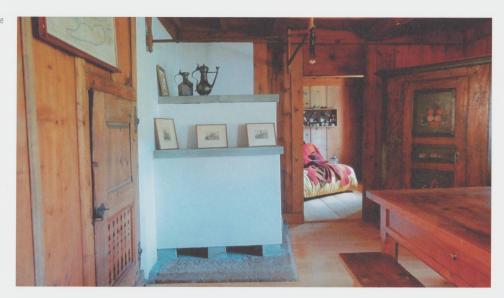
Figure 18 Vue du poêle de la belle

La belle chambre comprenait son fourneau à banc en faïence. Celui-ci fut détruit en 1956 : il fumait. Il fut alors remplacé à l'époque par un simple fourneau en catelles vertes. Nous l'avons enlevé et nous avons recréé un poêle, selon des images anciennes du XVIIIe siècle (fig. 18). Celui-ci cache la cuve du chauffage à bois, que l'on charge depuis l'âtre comme à l'ancienne, de bûches d'un mètre.

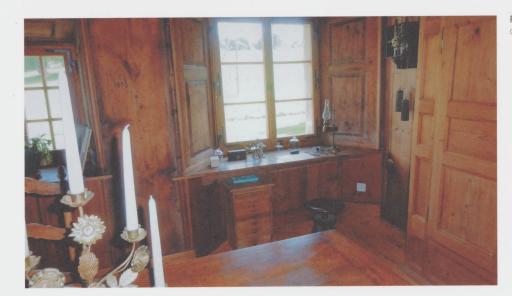
Figure 19 Vue de l'établi d'horloger dans la belle chambre.

L'établi d'horloger détruit par le temps, situé derrière la nouvelle fenêtre, possédait un seul tiroir Cet ensemble a été reconstitué avec une layette plus récente (fig. 19). À droite de l'établi, dans le mur, lors de l'enlèvement de la boiserie, nous avons découvert un espace destiné à une petite armoire. Dans notre recherche sur son utilité, on trouve une explication : en cas d'incendie, il était possible de venir par l'extérieur et en cassant la fenêtre, de récupérer les papiers importants de la famille.
