Artikel: La ferme de l'Envers : journal d'une rénovation en deux temps
Autor: Schneider, Paule / Schneider, Henri
DOI: <https://doi.org/10.5169/seals-1064543>

LA FERME DE L'ENVERS

JOURNAL D'UNE RÉNOVATION EN DEUX TEMPS

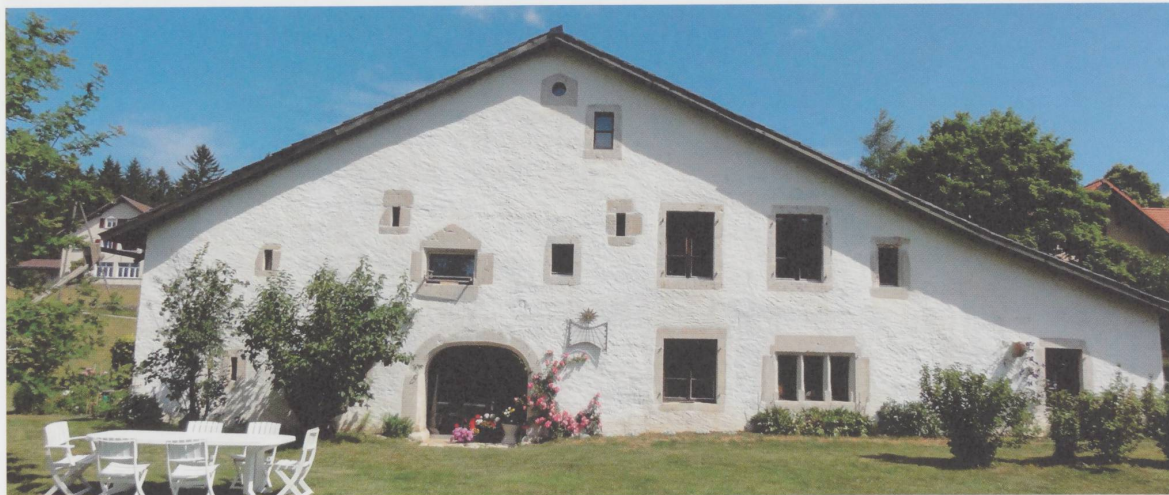
Figure 1 La ferme de l'Envers de Sonvilier (1652) après restauration. (Photographie de H. Schneider, 2017)

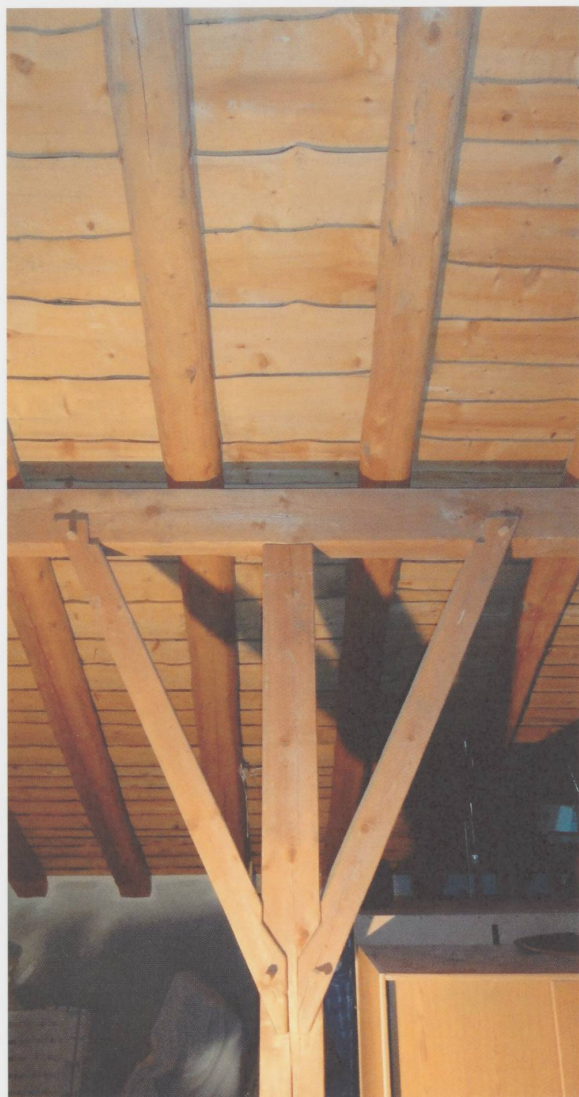
Figure 3 Charpente, chevrons taillés sur deux faces, poutres assemblées par chevilles de bois. (Photographie H. Schneider, 2017)

La charpente a été entièrement refaite par Jean Louis Geiser à la Ferrière. Comme celles réalisées au XVII^e siècle, elle présente six colonnes de forte section et trente chevrons, en sapins taillés sur deux faces. Les assemblages des poutres ont été réalisés par des chevilles de bois (fig. 3). Pour le toit en bardeaux de 300 m², il a fallu parcourir les forêts du Jura neuchâtelois pour trouver trois sapins de grande taille, avec un tronc de minimum 80 cm de diamètre et de première qualité, c'est-à-dire sans vrillage.

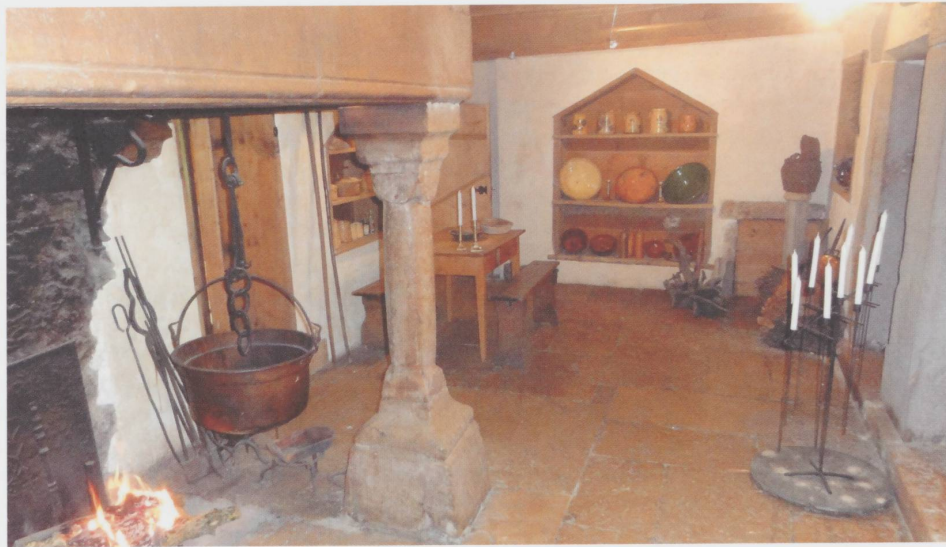
Figure 5 Cuisine ancienne avec ses métras et son sol en lave, état en 1988.

Dans la cuisine ancienne (fig. 5), le sol de l'âtre est reconstituée, le four à pain est refait avec du matériel acheté en Italie, les murs sont nettoyés et à nouveaux crépis à la chaux à l'ancienne, pour laquelle il a fallu retrouver la recette.

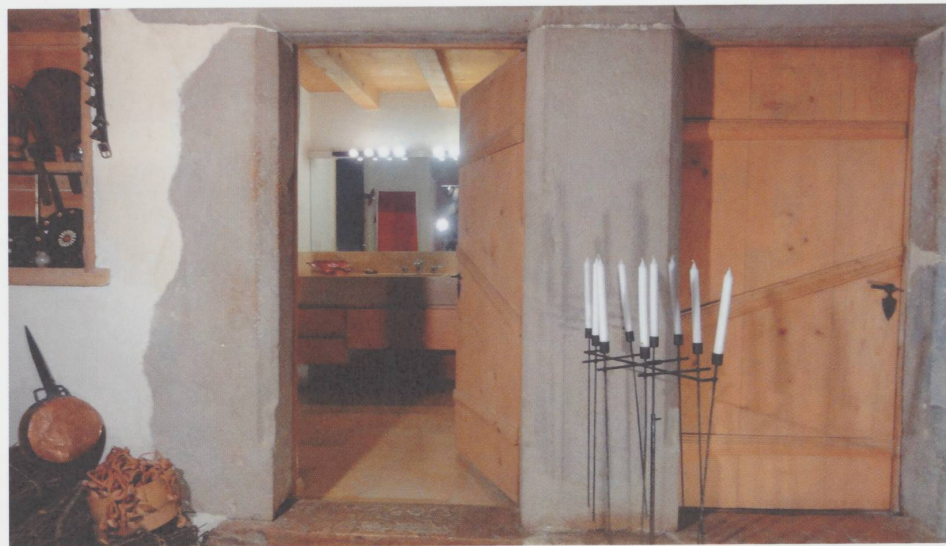
Figure 6 Portes de salle de bain et cave, état en 1988.

Les trois « métras », les étagères encastrées dans les murs, sont également restaurés. Les trois portes de la cuisine ancienne sont aussi refaites à l'image des anciennes ; ce sont trois planches maintenues par trois traverses coniques à queue d'aigle, sans clous ni colle (fig. 6). À ce stade, la cuisine ancienne, la belle chambre, la chambre orientale, ainsi que les caves sont restaurées.

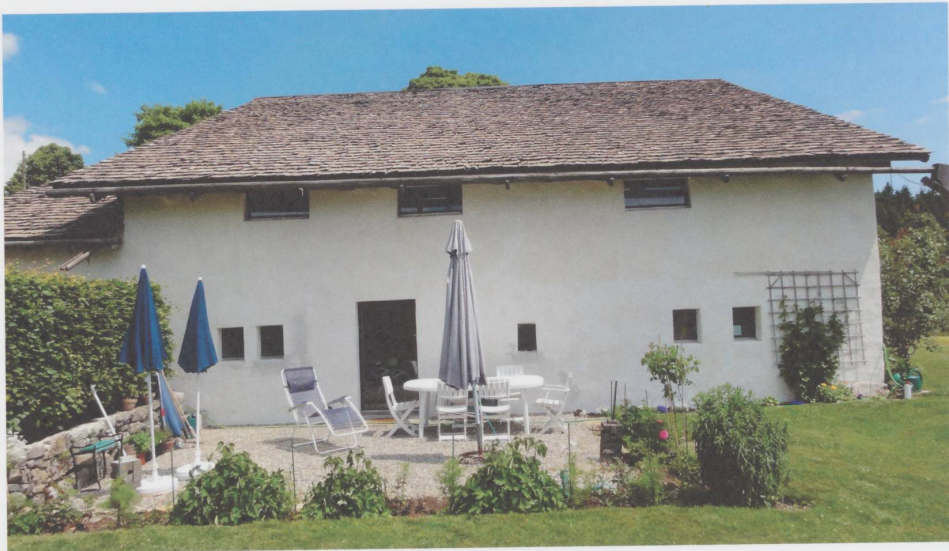
Figure 9 La façade ouest et ses trois nouvelles fenêtres, sous l'ombre de l'avant toit.

L'écurie, le chartil, le devant-huis et la grange - bien visibles sur le plan initial de la ferme - offrent des volumes rares, nous décidons de modifier leur affectation avec l'aide et les compétences de l'architecte François Willemin (fig. 7). Nous pouvons alors donner libre cours à notre goût pour ce qui se fait de beau dans la construction et l'ameublement contemporain. Il nous faut aussi de la lumière. Nous devons respecter la façade sud, bien qu'elle soit déjà hybride, avec les fenêtres à meneaux du XVII^e siècle, avec linteaux ouvragés, et celles du XVIII^e siècle, avec linteaux droits (fig. 1). Nous avons plus de liberté pour la façade ouest, où nous pourrions ouvrir trois fenêtres modernes, sans linteaux (fig. 9).

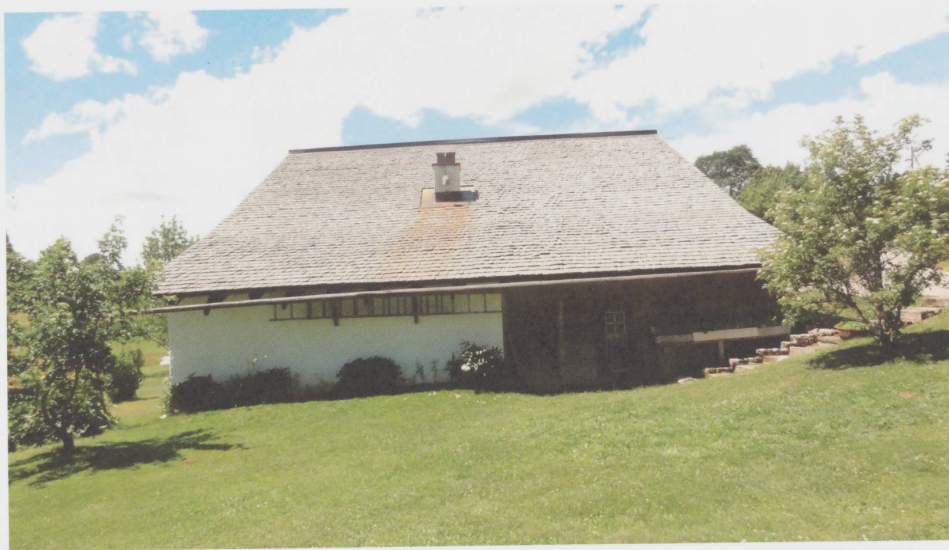
Figure 10 La façade orientale et son auvent fermé par une ramée. À l'origine, des sureaux étaient plantés aux quatre coins de la ferme. Seuls trois subsistaient à notre arrivée. Selon les anciens, il s'agissait de protéger la ferme de la foudre. Nous les avons remplacés.

Du côté de la façade orientale, le mur en briques rouges de l'auvent est remplacé par une ramée avec une porte en lames de sapin. Les chéneaux ont nécessité des sapins de douze mètres de long, provenant de la forêt voisine. Ils seront taillés en respectant les techniques traditionnelles mais toutefois adaptées à nos petites machines (fig. 10).

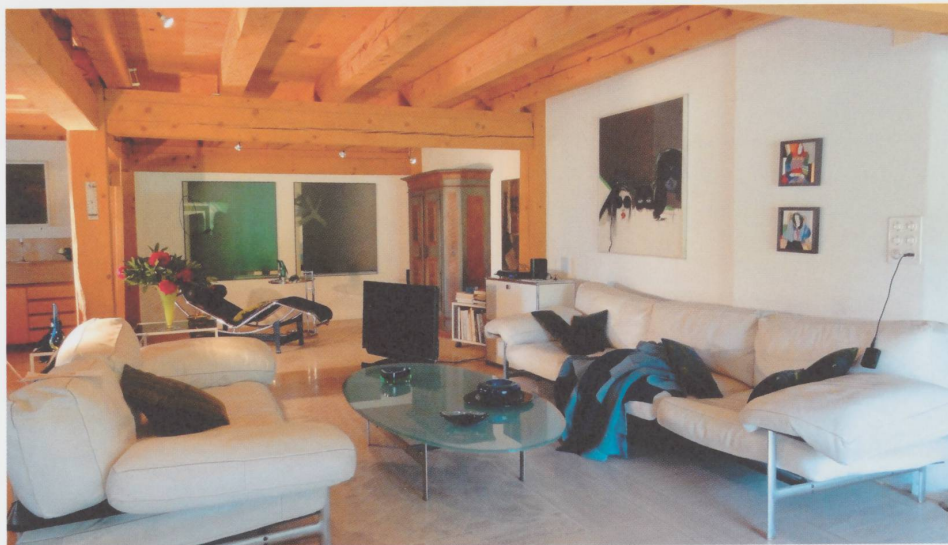
Figure 11 Le salon, vue nord.

Les proportions originelles de l'écurie (à savoir 100 m²) sont idéales pour aménager un séjour-salon (fig. 11 et 12). Nous y implantons une cuisine moderne, faite de hêtre étuvé ; l'évier est taillé dans une pierre du Jura de deux mètres de long (fig. 13). Le cellier reçoit le matériel et les appareils habituels de la cuisine. Le sol est revêtu de travertin non poli. Le porche « est mis sous verre » par une baie vitrée coulissante, les fenêtres sud et ouest sont faites de vitres pleines à double vitrage. Le soleil envahit ce séjour.

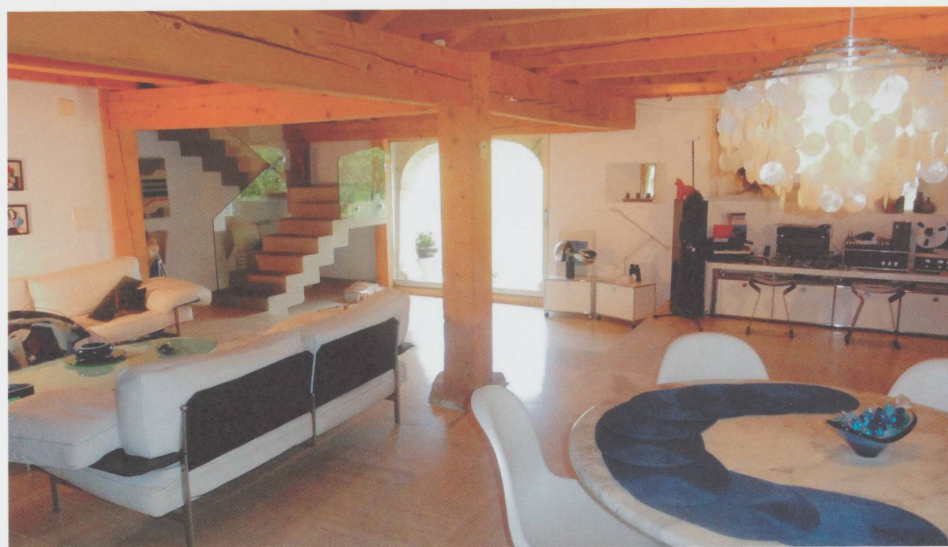
Figure 12 Le salon, vue sud.

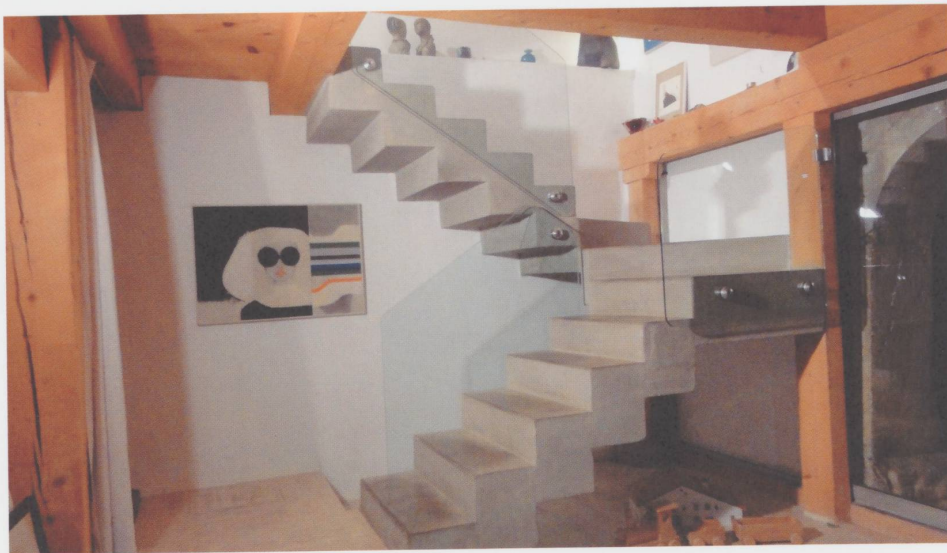
Figure 14 Le nouvel escalier en béton et verre, qui a pris exactement la place de l'ancien, devenu impraticable.

Pour accéder au 1^{er} étage, anciennement la grange, on change d'époque : on prend l'escalier en béton qui a remplacé l'escalier en bois devenu impraticable (fig. 12 et 14). Dans cet espace, on répartit les chambres à coucher, la chambre d'amis, un espace de travail, le bureau et la salle de bain orientée sud et ouest (fig. 8). Au centre, un grand corridor est accessible par la porte de grange nord, reconstituée avec son mécanisme de fermeture en bois.

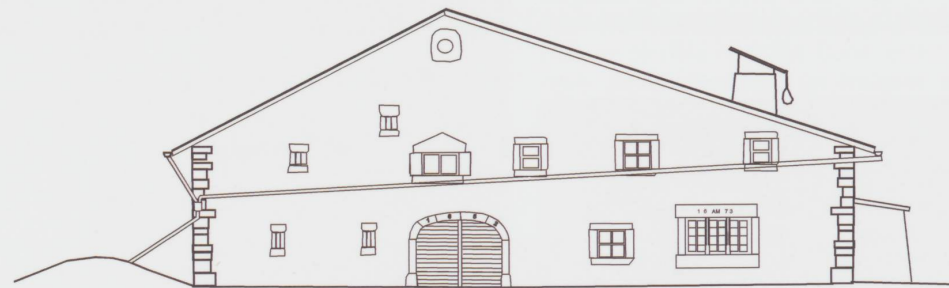
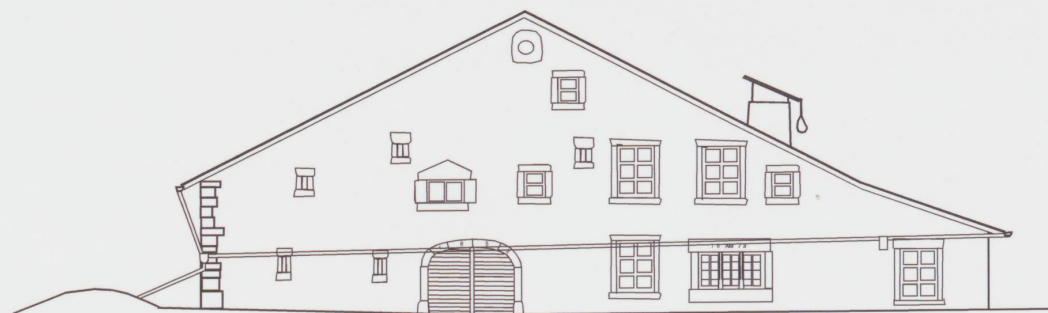
FERME DE L'ENVERS avant 1779

FERME DE L'ENVERS après 1779

Figure 15 Évolution de la ferme. Après 1779, le chéneau cache les deux dates sur le porche, celle de 1652 et celle gravées sur la fenêtre à meneaux (1673). Il a été supprimé. (Dessins d'H. Schneider, 1987).

Sur le dessin de la ferme avant 1779 (fig.15), la position de certaines fenêtres situées à l'est a été supposée. Après 1779, le four à pain se trouve à l'intérieur de l'agrandissement. Entre les deux époques, le chéneau² a pris nécessairement une autre position, cachant les deux dates sur le porche et sur la belle fenêtre. Nous l'avons supprimé en 1981. La citerne est alimentée par le toit côté ouest.

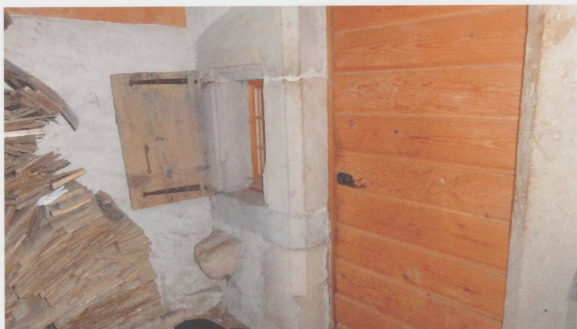
Figure 17 Le volet de la cuisine et l'écoulement de l'évier.

Depuis l'agrandissement de la ferme, le mur semi-circulaire du four à pain se trouve à l'intérieur de la chambre orientale et la sortie de l'eau de l'évier (le *relévou*) se trouve à l'intérieur de l'auvent (fig. 17). Le volet de la fenêtre de l'évier est resté intact, protégé par l'auvent. Ses deux fermantes sont posées alternativement sur une face et ensuite sur l'autre face, rendant plus difficile l'arrachage du volet. Cela pouvait être utile à l'époque où des hordes de soldats déferlaient sur la région.

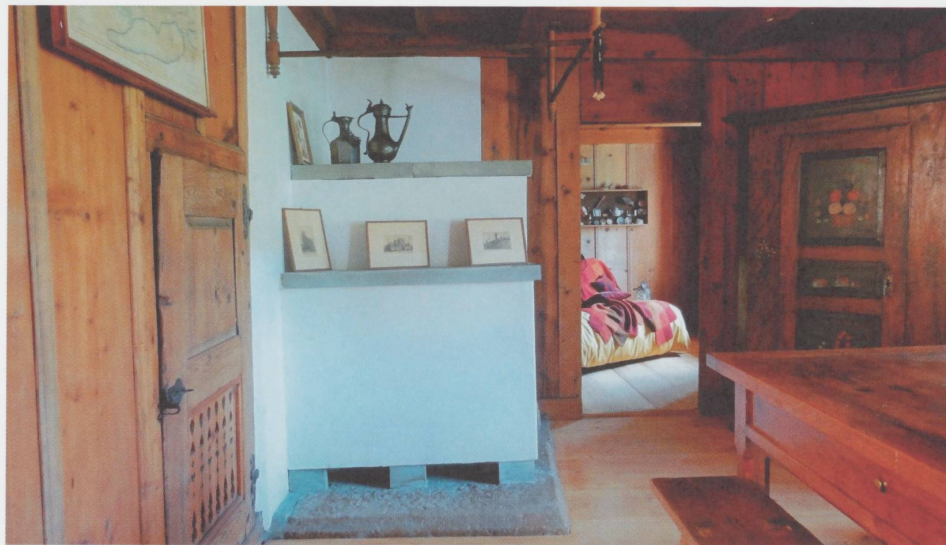
Figure 18 Vue du poêle de la belle chambre.

La belle chambre comprenait son fourneau à banc en faïence. Celui-ci fut détruit en 1956 : il fumait. Il fut alors remplacé à l'époque par un simple fourneau en catelles vertes. Nous l'avons enlevé et nous avons recréé un poêle, selon des images anciennes du XVIII^e siècle (fig. 18). Celui-ci cache la cuve du chauffage à bois, que l'on charge depuis l'âtre comme à l'ancienne, de bûches d'un mètre.

Une autre particularité réside dans l'accès à la chambre du grand-père, située au 1^{er} étage. En effet, celui-ci n'est possible que par la trappe (fig. 18) que l'on trouve au plafond de la belle chambre, en dessus du poêle. Pour atteindre l'étage du dessus, une petite échelle se trouvait derrière ce poêle. Dans cette pièce sans porte, nous avons découvert un matelas au sol, puisqu'il n'existait aucune possibilité d'y introduire un lit.

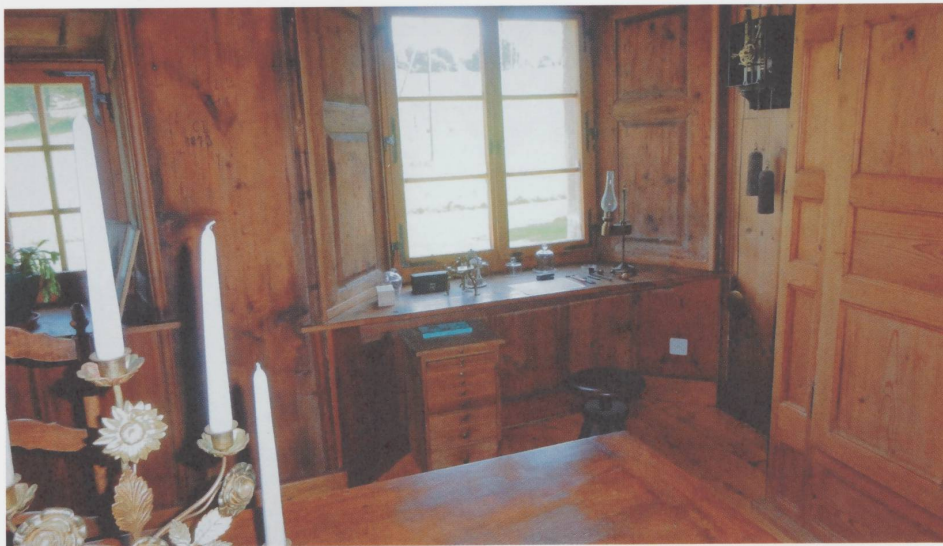
Figure 19 Vue de l'établi d'horloger dans la belle chambre.

L'établi d'horloger détruit par le temps, situé derrière la nouvelle fenêtre, possédait un seul tiroir. Cet ensemble a été reconstitué avec une layette plus récente (fig. 19). À droite de l'établi, dans le mur, lors de l'enlèvement de la boiserie, nous avons découvert un espace destiné à une petite armoire. Dans notre recherche sur son utilité, on trouve une explication : en cas d'incendie, il était possible de venir par l'extérieur et en cassant la fenêtre, de récupérer les papiers importants de la famille.
