VOICI LA FERME « Ô DOUCES RÉNOVATIONS »

Pierre-Alain Girard

Rénovations intérieures

Rénovations extérieures

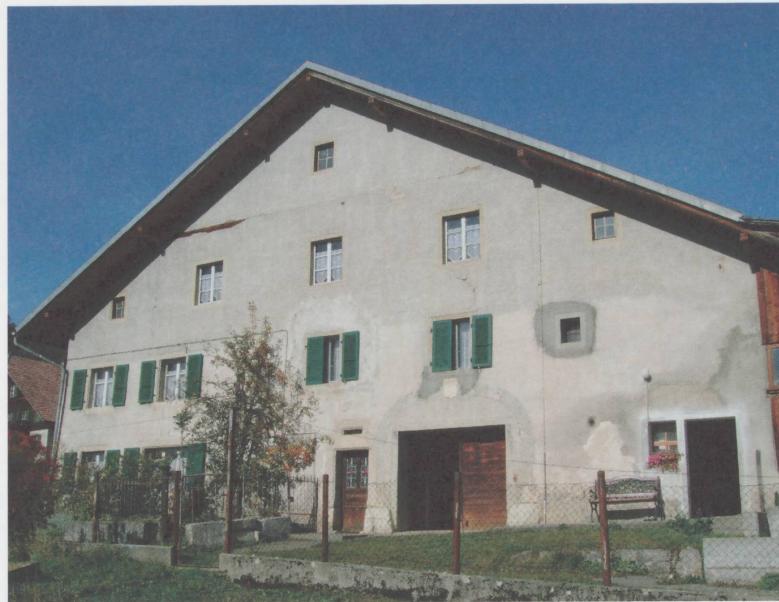
Figure 1 : façade sud avant rénovation.
(Pierre-Alain Girard, 2007).

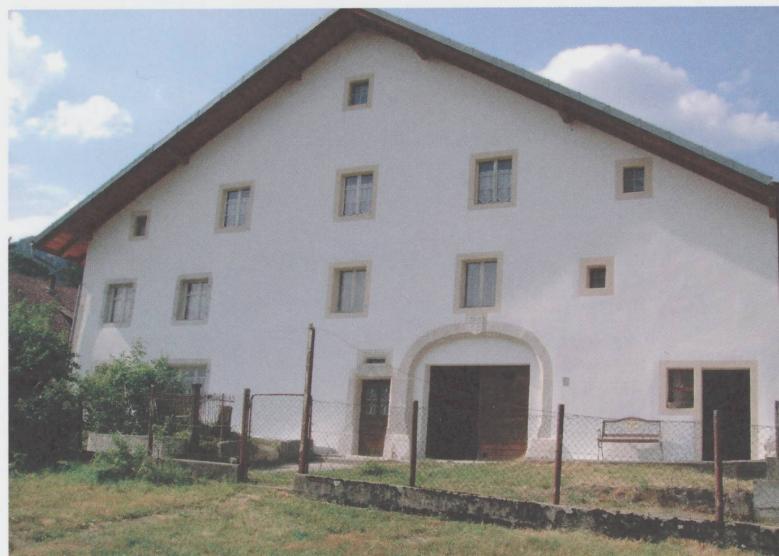
Figure 2 : façade sud après rénovation.
(Pierre-Alain Girard, 2019).

ciment typiques des années 1950 ne se mariant guère avantageusement avec les anciens crépis de chaux. En 2017, la décision est prise de refaire complètement les deux façades de pierre, au sud et à l'ouest. L'objet est répertorié dans le recensement architectural bernois (objet C inscrit sur la liste des biens du patrimoine classé). C'est le bureau de Tramelan du Service des monuments historiques qui indique les critères à respecter, vérifie la conformité des offres et contrôle *in fine* si les rénovations sont bien réalisées telles que demandées.

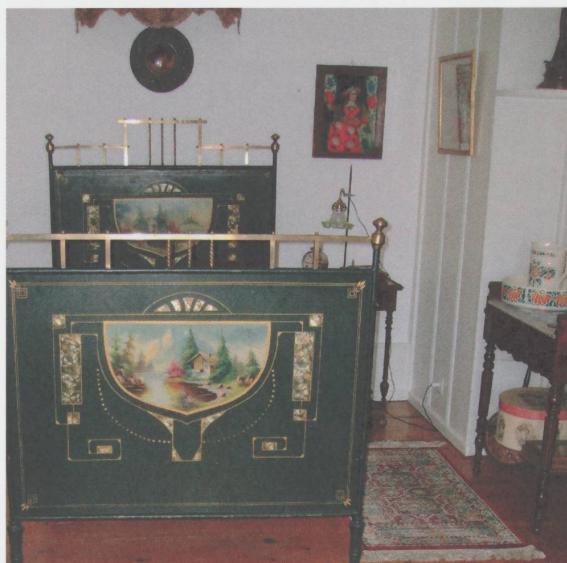
Figure 3 : chambre à coucher avec plancher anciennement recouvert de linoléum. Au centre trône un lit en métal avec une vue alpestre peinte et des motifs Art Nouveau. (Pierre-Alain Girard, 2019).

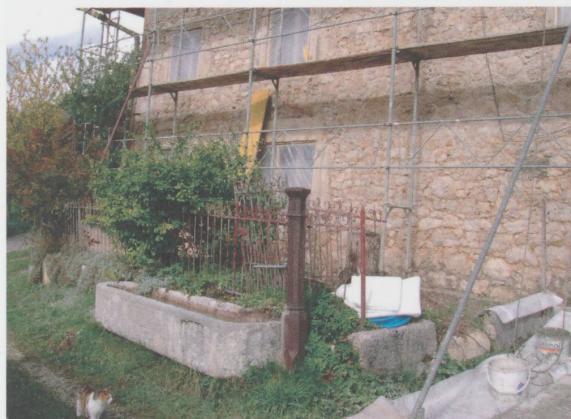
Figure 5 : fontaine et façade sud après enlèvement de l'ancien crépi. (Pierre-Alain Girard, 2017).

Première étape, la façade est entièrement décrépie. Si nécessaire, on excave le terrain pour arriver à la base des murs. La voûte de pierre calcaire de la porte de grange crée une difficulté - ou une opportunité - supplémentaire, car elle avait été recouverte de crépi et partiellement remplie pour en faire une porte rectangulaire. Elle est réhabilitée en partie, ce qui nécessite d'enlever 30 cm de mur sans abîmer la pierre d'origine au-dessous. L'opération est délicate mais grâce à leur

habileté, les artisans font réapparaître la magnifique voûte avec son chanfrein arrondi d'origine.

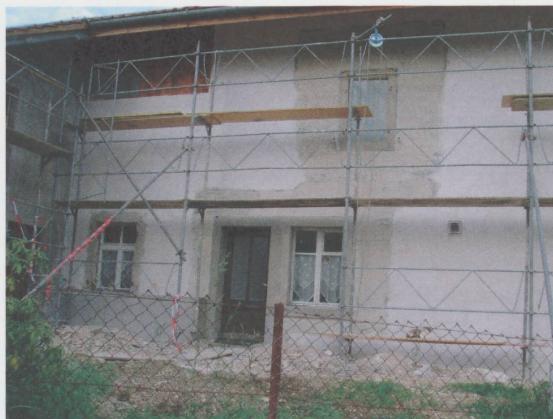
Figure 6 : façade ouest en cours d'achèvement. (Pierre-Alain Girard, 2017).

Avant de commencer le crépissage, il faut s'assurer que toutes les surfaces aient l'adhérence nécessaire et les préparer de manière ad hoc. Les couches de crépi se suivent, dans un ballet parfaitement rodé. L'aspect final est obtenu par une finition « à l'éponge ». Les peintres appliquent la couleur blanche définitive. Enfin, les échafaudages sont démontés et nous assistons à une métamorphose : une autre maison apparaît. Pour marquer dignement la fin des travaux, une pierre calcaire de la région est gravée et posée sur la façade ouest, au-dessus de l'entrée. Elle sera un nouveau repère pour les générations futures.

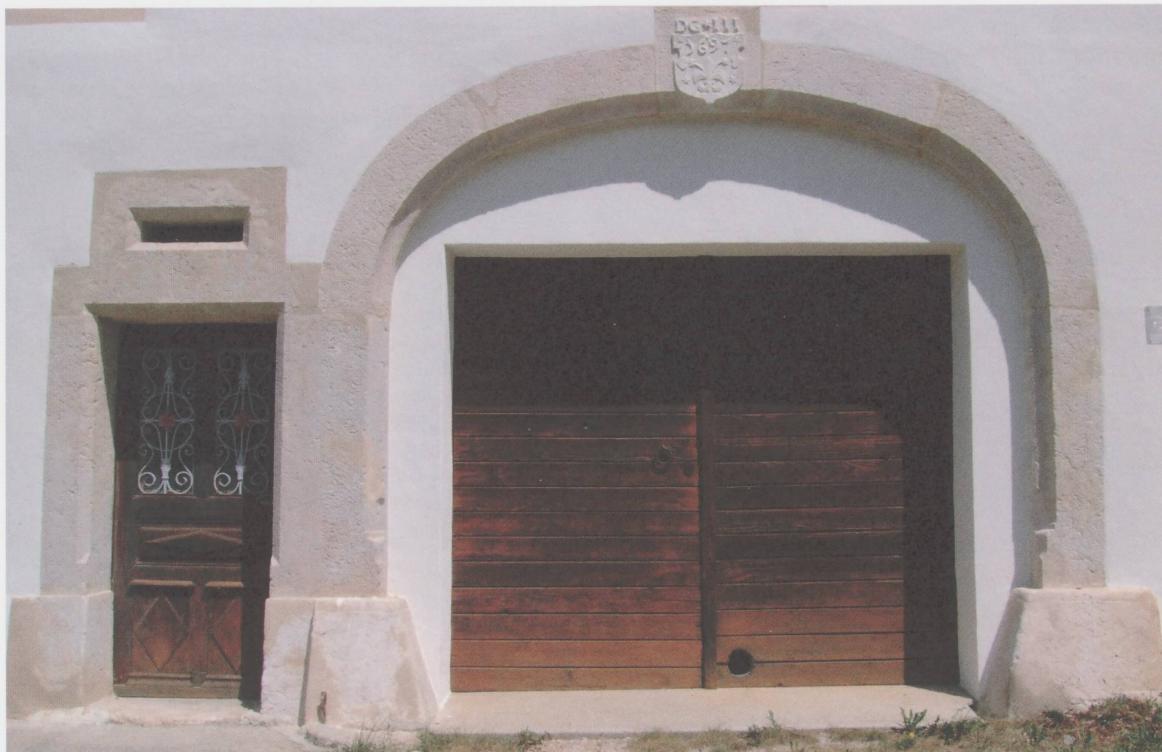
Figure 7 : détail de la façade (Pierre-Alain Girard, 2019).
