Zeitschrift: L'Hôtâ
Herausgeber: Association de sauvegarde du patrimoine rural jurassien
Band: 44 (2020)

Artikel: Une petite maison au milieu des prés...
Autor: Schnegg, Naïm
DOI: <https://doi.org/10.5169/seals-1064581>

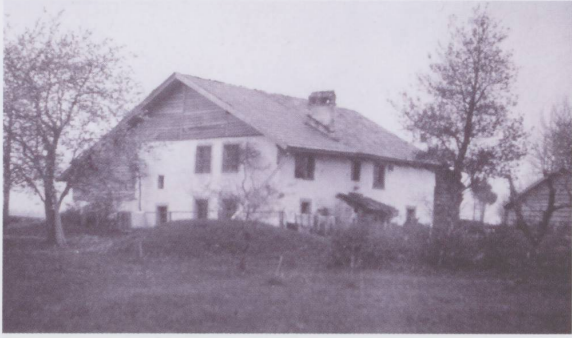
Figure 3 : les façades sud et est avant 1900

À l'est, l'organisation des ouvertures était également différente de celle que l'on connaît aujourd'hui. À ce jour, rien n'explique ni pourquoi on a bouché certaines ouvertures par la suite, ni quand cela est intervenu. Néanmoins, on notera une cohérence certaine dans la disposition architectonique des portes et fenêtres qui ont été aménagées par la suite et qui sont restées depuis.

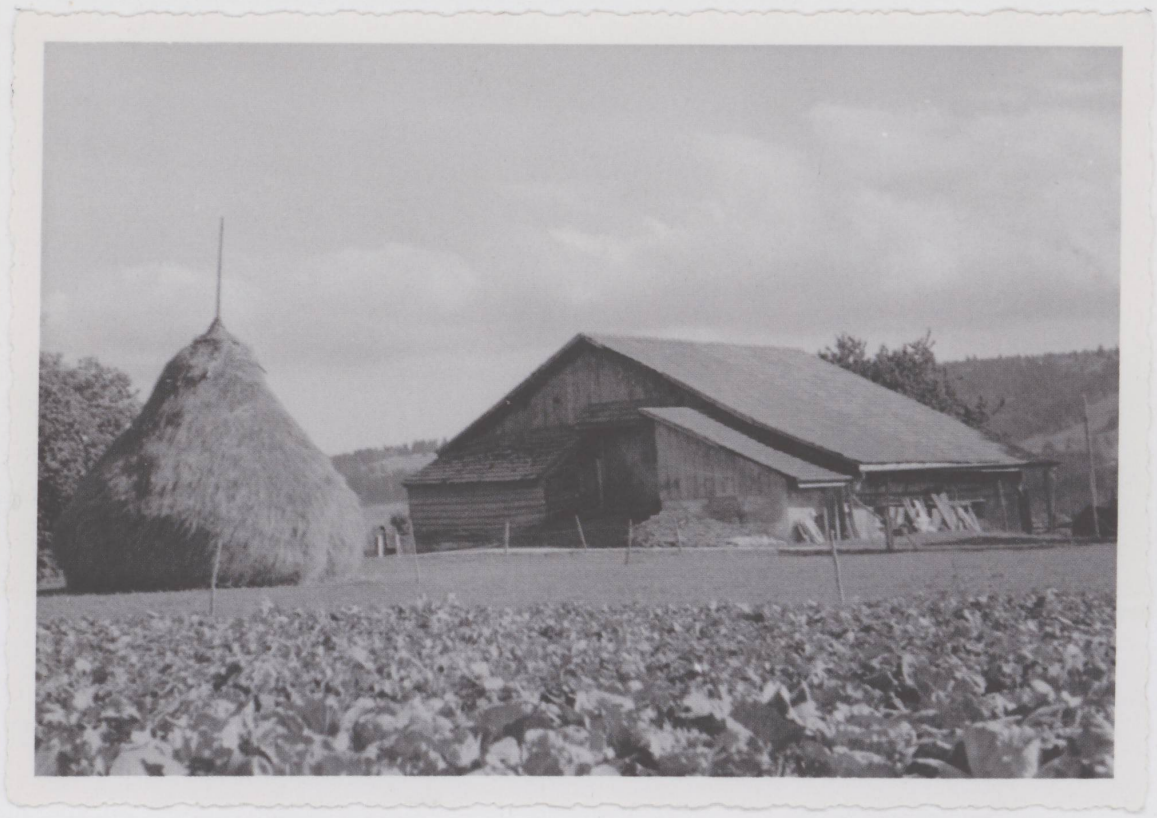
Figure 5 : la façade nord (Mémoires d'Ici, Fonds Roland Stähli)

Au corps principal de la façade sont annexés, au nord, deux volumes. Le premier comprend un poulailler, le second servait (et sert encore) de stock à fagots.

Détaché du bâtiment, au nord de la voie d'accès, le grenier historique est caché, emballé dans une enveloppe réalisée après coup. Le toit devait menacer de s'effondrer : on a préféré construire autour.

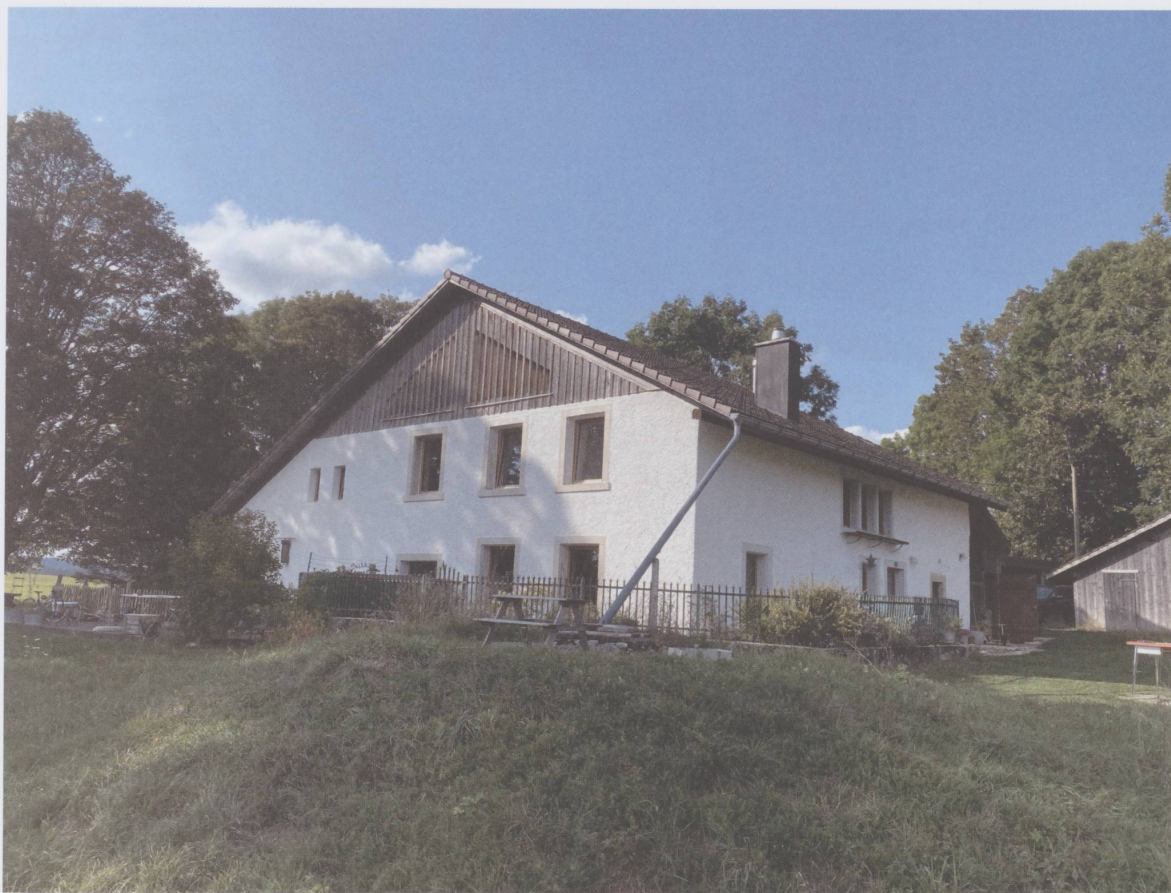
Figure 6 : les façades sud et est, aujourd'hui (N. Schnegg, 2020)

En 2014, le nécessaire a été entrepris, de manière à pouvoir y accueillir une famille à l'année avec le « confort standard » que l'on trouve aujourd'hui. En façade, pas de grand chamboulement (fig. 6).

À l'est, l'ancienne fenêtre bouchée jusque-là a trouvé une nouvelle fonction : porte d'entrée principale.

Au sud, la porte fourragère a laissé place à une porte-fenêtre permettant une liaison entre le salon (fig. 10) et la terrasse (fig. 11).

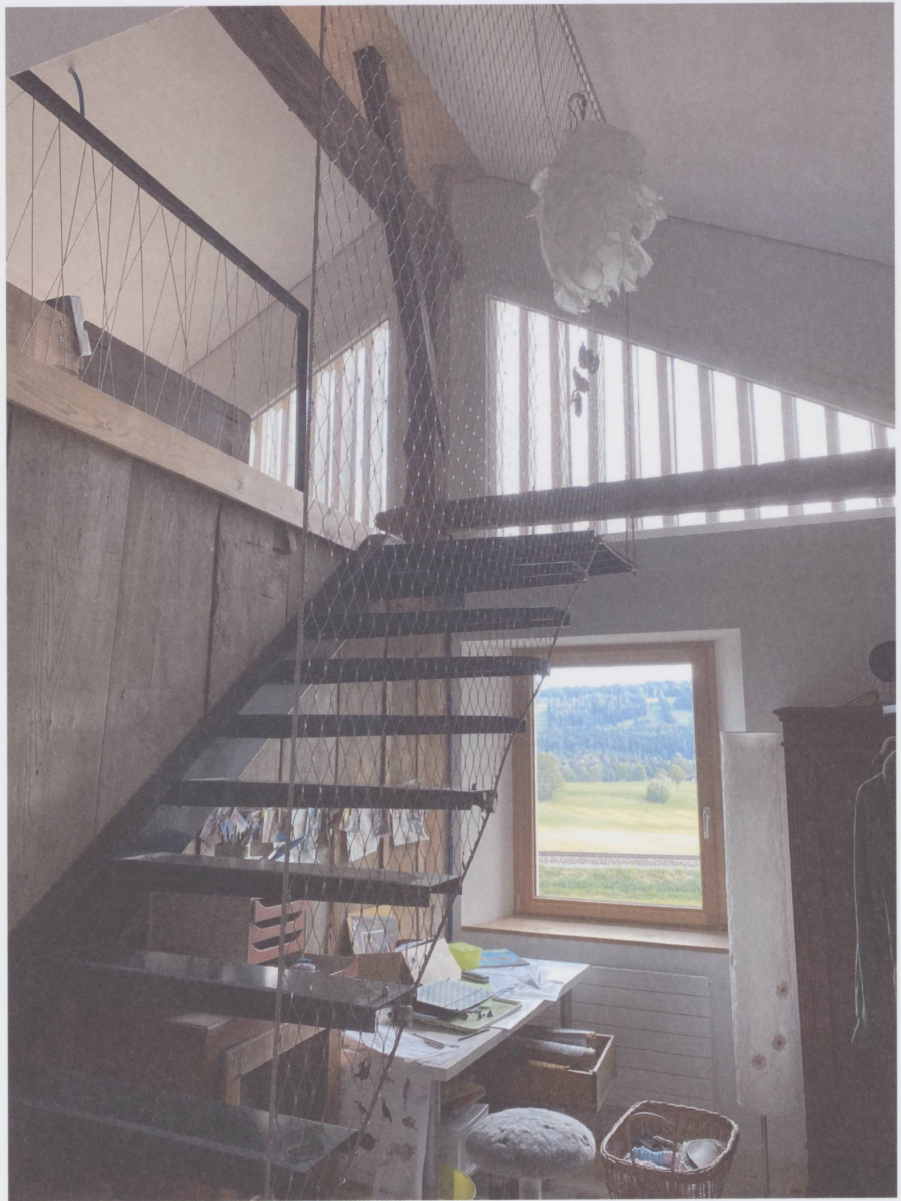
Figure 12 : les claustras en façade sud (N. Schnegg, 2020)

La boiserie située sur la partie supérieure a été traitée en claustra (fig. 12), amenant une lumière généreuse dans l'espace dédié aux diverses activités des enfants.
