**Artikel:** Une petite maison au milieu des prés...  
**Autor:** Schnegg, Naïm  
**DOI:** <https://doi.org/10.5169/seals-1064581>

**N**ous sommes aux Reussilles, porte des Franches-Montagnes. En fait, nous ne sommes pas au milieu des Reussilles mais au Milieu des Prés. L'adresse est sans équivoque. Bordée de part et d'autre de champs, cette ancienne petite ferme trouve, en limite de parcelle sud, la ligne ferroviaire des CJ (fig. 1). On y accède par un chemin blanc, chemin généralement fréquenté par les promeneurs, cyclistes et cavaliers les jours de beau temps. La date de construction de la bâtisse ne nous est pas connue. On imagine, au regard de la documentation, de la typologie et des détails de construction, que celle-ci doit avoir environ 170 ans. Les photos retrouvées (fig. 2 à 5) montrent l'évolution des façades au fil des années. On notera, par exemple, l'évolution de la façade sud avec ses lames en bois (orientation des lames, surface...).

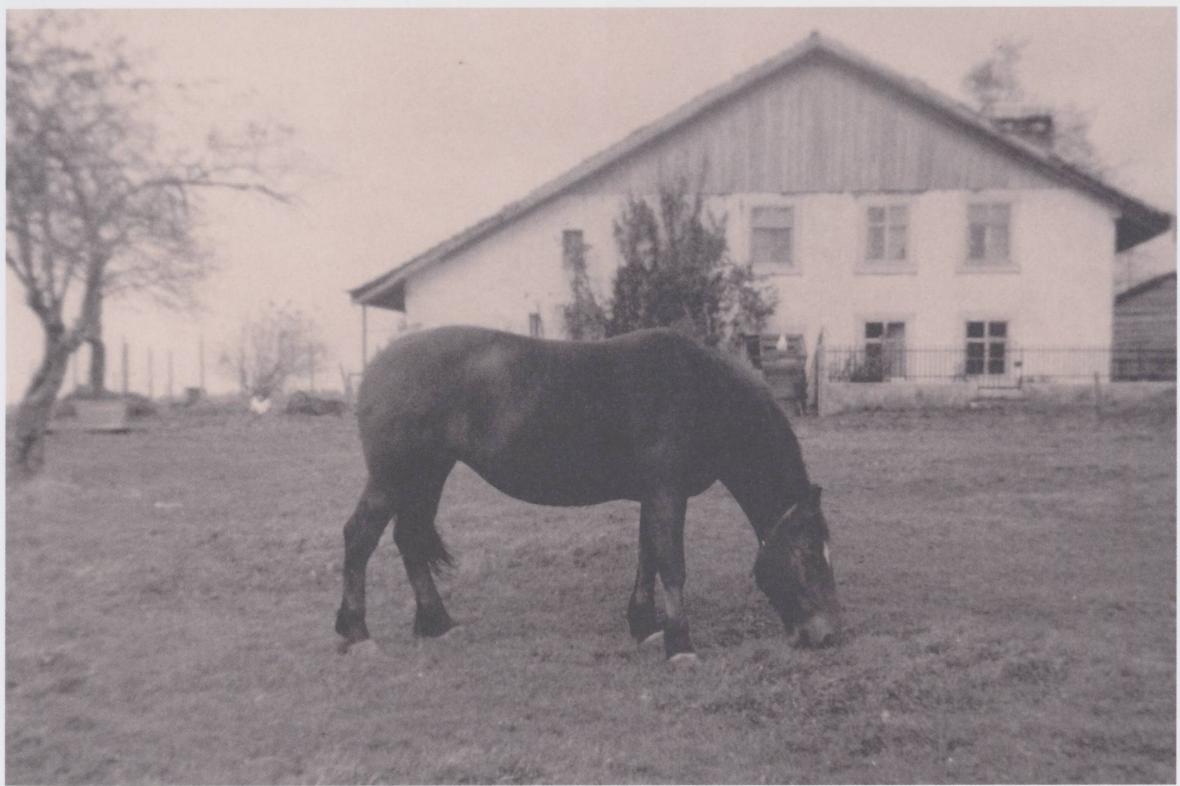
Figure 2 : la façade sud en 1960

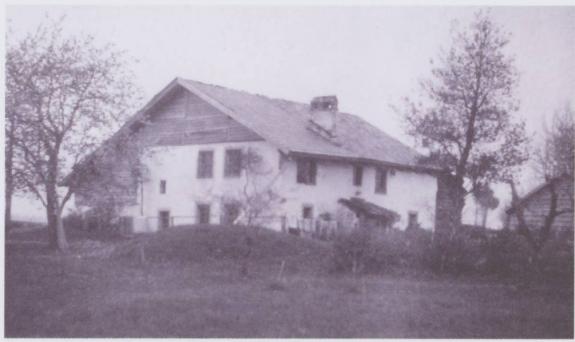
Figure 3 : les façades sud et est avant 1900

À l'est, l'organisation des ouvertures était également différente de celle que l'on connaît aujourd'hui. À ce jour, rien n'explique ni pourquoi on a bouché certaines ouvertures par la suite, ni quand cela est intervenu. Néanmoins, on notera une cohérence certaine dans la disposition architectonique des portes et fenêtres qui ont été aménagées par la suite et qui sont restées depuis.

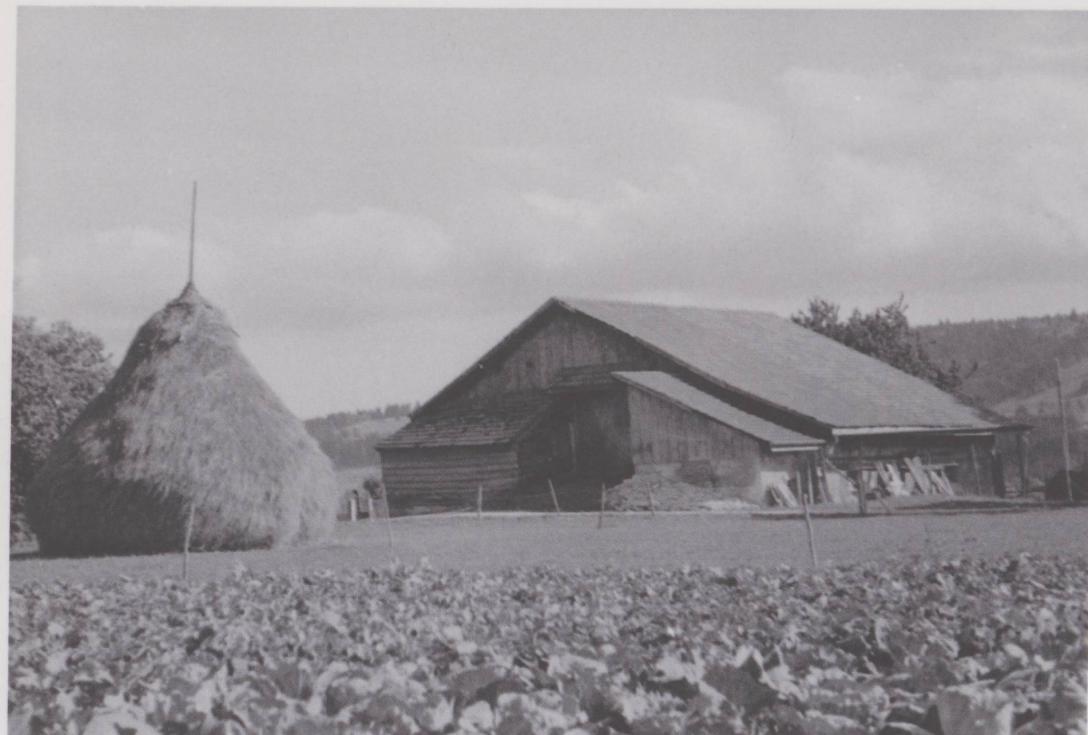
Figure 5 : la façade nord (Mémoires d'Ici, Fonds Roland Stähli)

Au corps principal de la façade sont annexés, au nord, deux volumes. Le premier comprend un poulailler, le second servait (et sert encore) de stock à fagots. Déattaché du bâtiment, au nord de la voie d'accès, le grenier historique est caché, emballé dans une enveloppe réalisée après coup. Le toit devait menacer de s'effondrer : on a préféré construire autour.

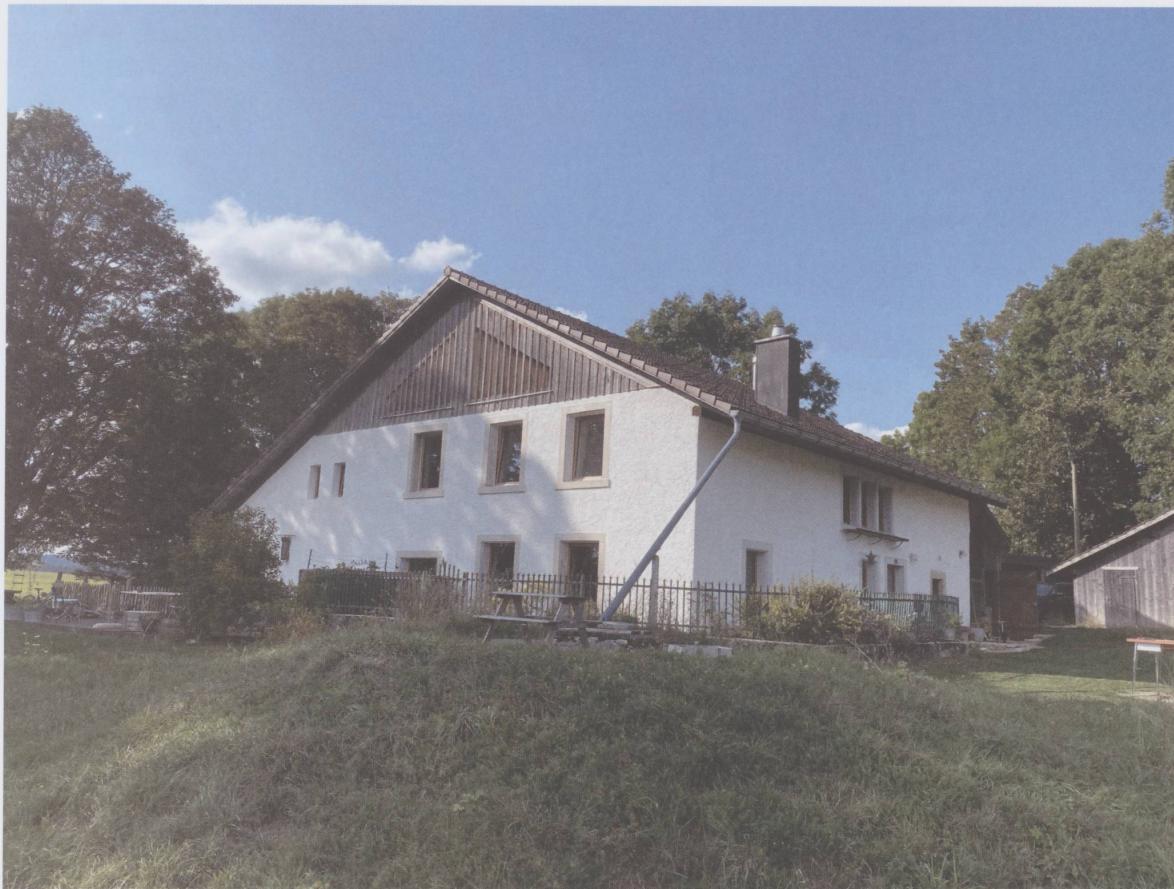
Figure 6 : les façades sud et est, aujourd'hui (N. Schnegg, 2020)

En 2014, le nécessaire a été entrepris, de manière à pouvoir y accueillir une famille à l'année avec le « confort standard » que l'on trouve aujourd'hui. En façade, pas de grand chamboulement (fig. 6).

À l'est, l'ancienne fenêtre bouchée jusque-là a trouvé une nouvelle fonction : porte d'entrée principale.

Au sud, la porte fourragère a laissé place à une porte-fenêtre permettant une liaison entre le salon (fig. 10) et la terrasse (fig. 11).

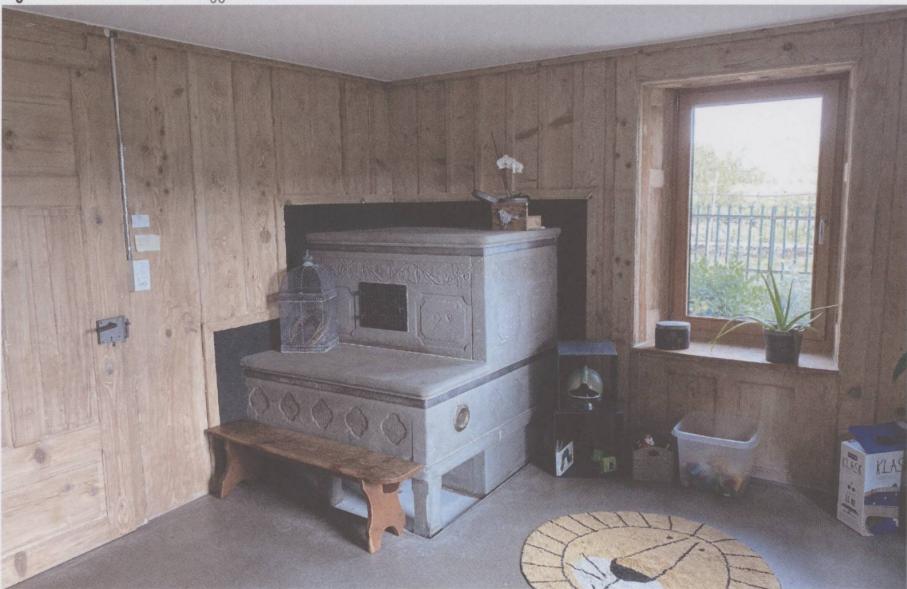
Figure 9 : le fourneau à banc (N. Schnegg, 2020)

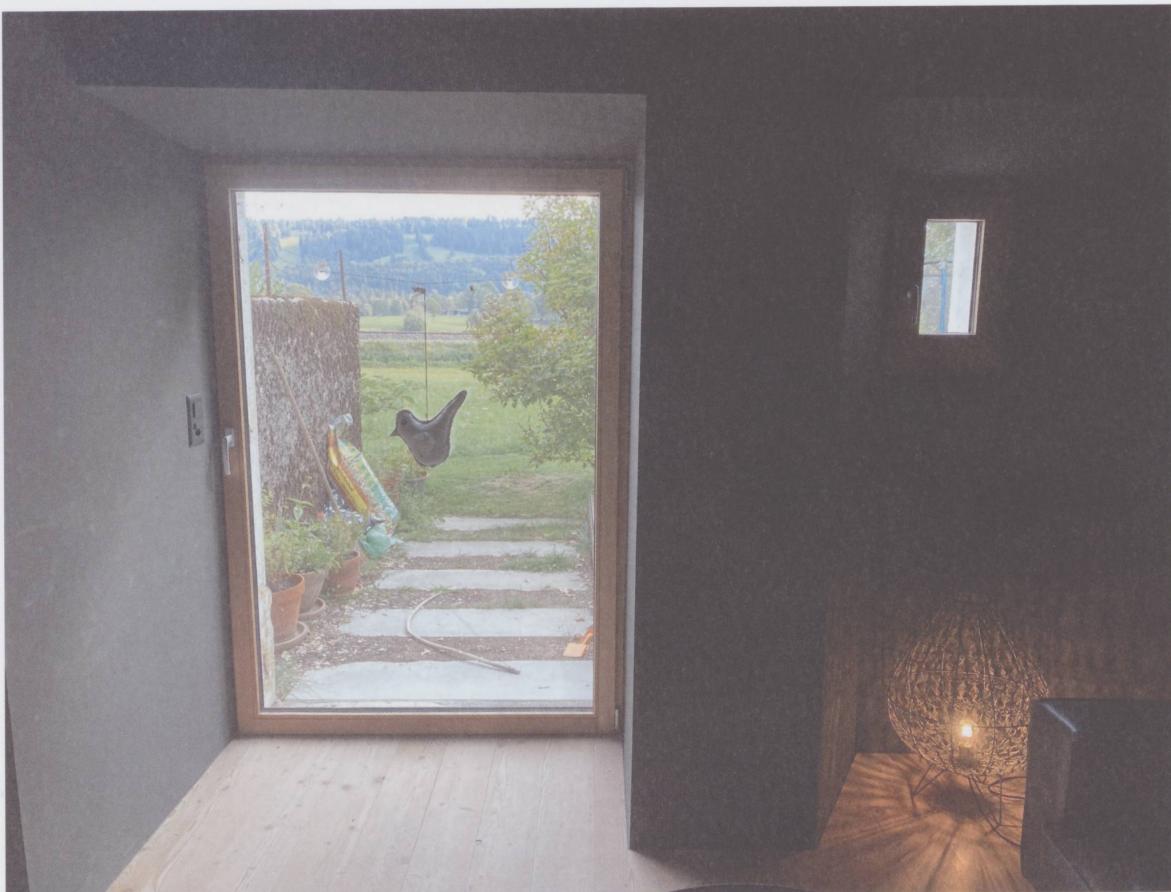
Figure 11 : la porte fenêtre du salon (N. Schnegg, 2020)

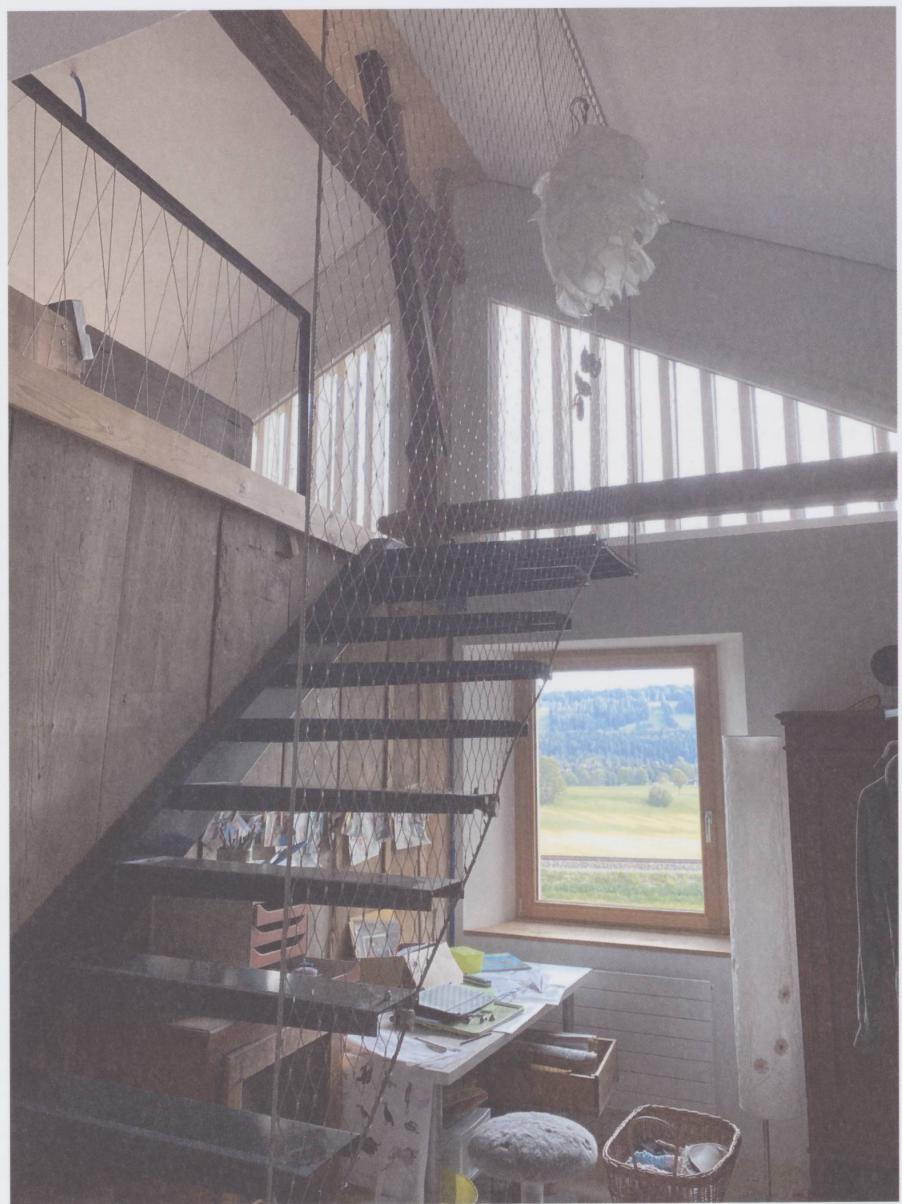
Figure 12 : les claustras en façade sud (N. Schnegg, 2020)

La boiserie située sur la partie supérieure a été traitée en claustra (fig. 12), amenant une lumière généreuse dans l'espace dédié aux diverses activités des enfants.
