**Artikel:** Brisgi : Protokoll einer Sanierung  
**Autor:** Loderer, Benedikt  
**DOI:** <https://doi.org/10.5169/seals-120028>

# Brisgi – Protokoll einer Sanierung

**Eine Siedlung in Baden des Architekten Charles-Edouard Geisendorf aus den sechziger Jahren ist sanierungsbedürftig. Zu kaufen ist sie auch. Wieviel kann man dafür bezahlen, wenn man die Mieter nicht rauswerfen will? Wie sanierten die Metron Architekten einen bewohnten Bau? Ein Lehrstück.**

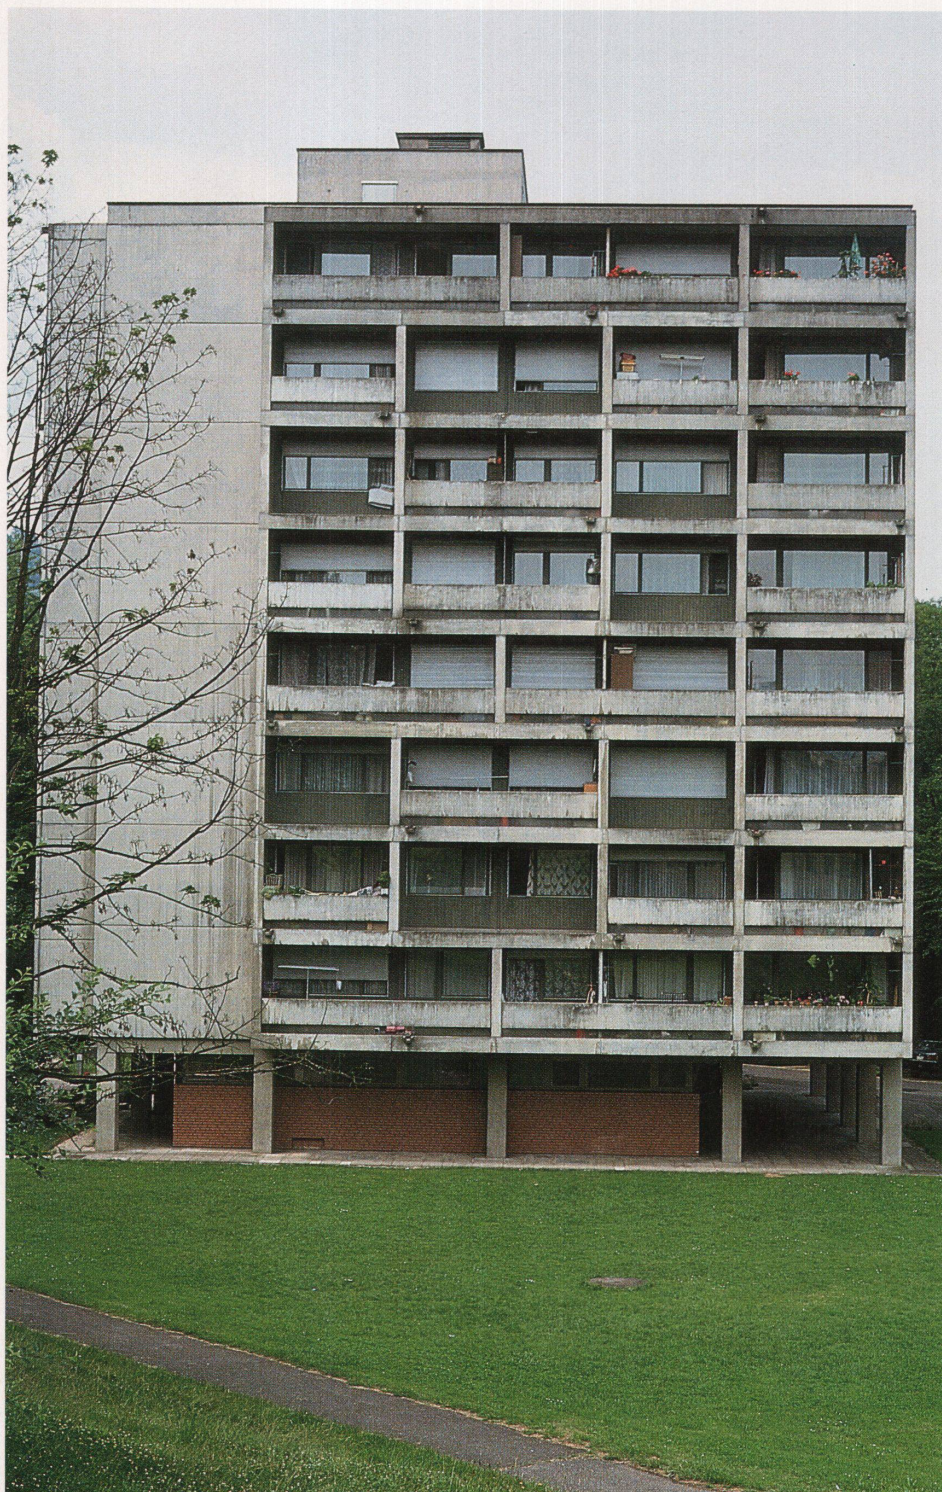
*Ostfassade vor der Sanierung*

1992 war die BBC in der ABB aufgegangen, und die Liegenschaftspolitik der Firma hatte sich verändert. Die Häuser wurden zum Verkauf ausgeschrieben. Die beiden neugeschossigen Hochhaus-Zwillinge mit insgesamt 64 Wohnungen wurden dem Verein für billiges Wohnen für 9,5 Millionen Franken angeboten. Die Wohnungen waren billig, eine Dreizimmerwohnung kostete 1991 rund 750 Franken. Aber die beiden Wohntürme waren sanierungsbedürftig. Die bisherigen Mieter, zum grössten Teil Ausländer und Wenigverdiener, sollten sich die Wohnungen auch nach der Sanierung leisten können. Der Verein für billige Wohnungen setzte also dem Architekturbüro Metron aus Brugg ein Finanzziel: Nach der Sanierung sollte eine Dreizimmerwohnung weniger als 1000 Franken kosten. Wie sanieren? Das Flickern der Betonschäden allein hätte rund eine Million verschlungen, ohne dass die Kältebrücken und die

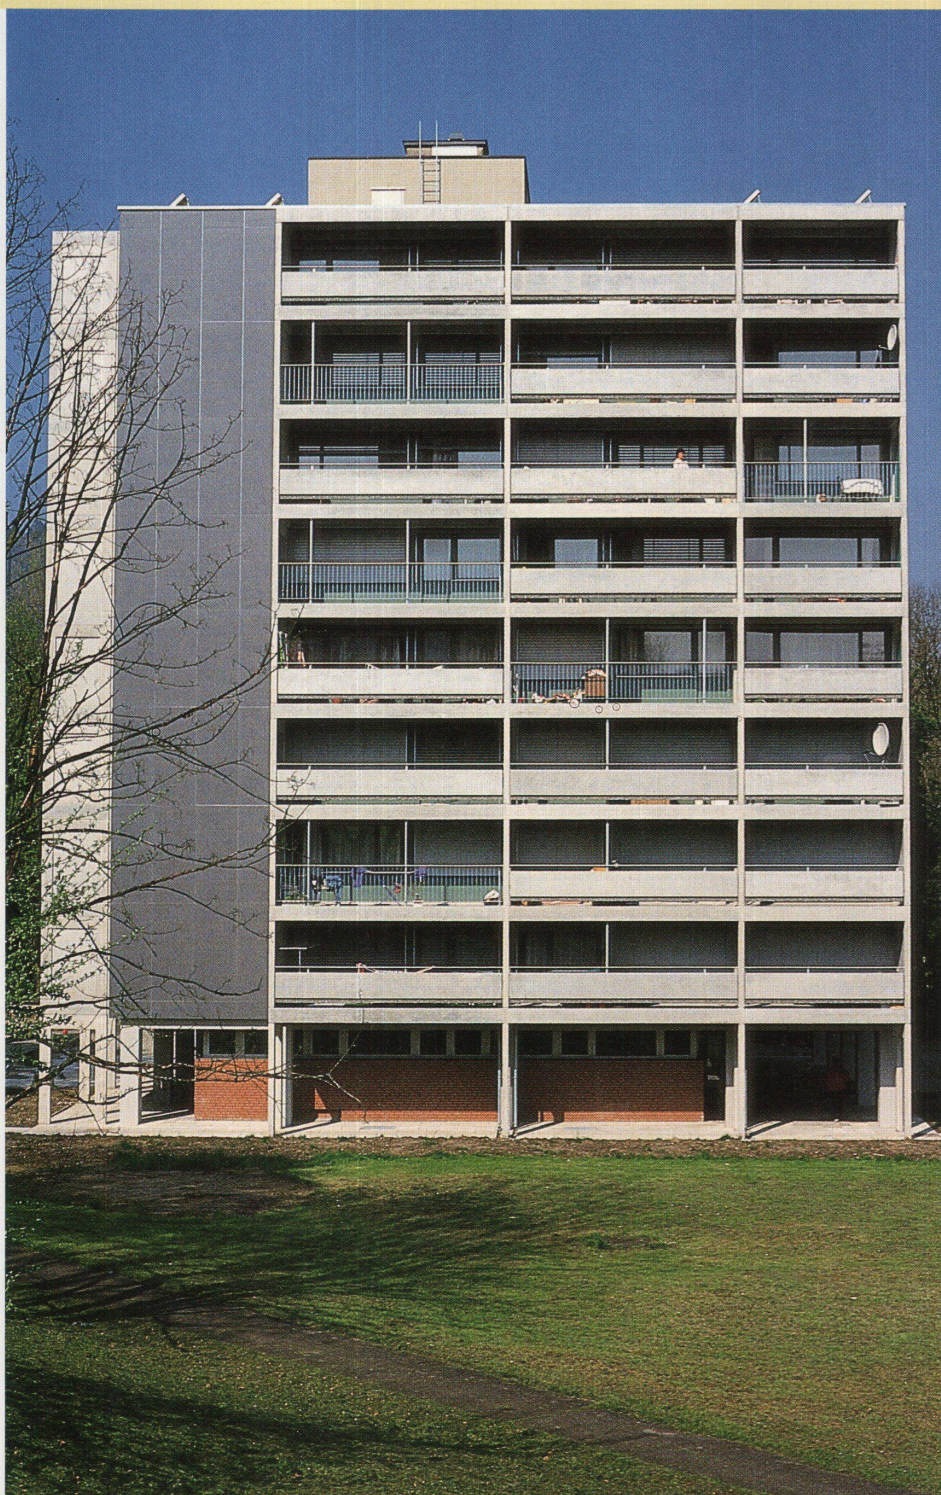
*Ostfassade nach der Sanierung*

grossen Energieverluste beseitigt worden wären. Die Architekten schlugen deshalb eine Radikalkur vor: Abtrennen aller bestehenden Balkone, Dämmen der Fassaden, Dichten der Fenster und Bauen einer neuen, tieferen Balkonschicht vor die Fassade. Im Innern sollten nur die Aufzüge, die Feuerungs- und die Lüftungsanlagen erneuert werden. Bei den Wohnungen wurde bewusst auf eine Sanierung verzichtet. Sie waren in brauchbarem Zustand und reine Komfortsteigerung war nicht zu bezahlen. Darüber hinaus handelt es sich im Brisi um einen bewohnten Umbau. Das Bewohnen setzt der Umbaufreude enge Grenzen. Die Sanierungskosten wurden auf 4,4 Millionen geschätzt. Klar war schon vor dem Kauf, dass die Stadt Baden den bisherigen Baurechtszins heraufsetzen würde. Weniger klar hingegen war, ob das Bundesamt für Wohnungswesen den Umbau mitfinanzieren, das heisst als WEG-tauglich einstufen würde. Denn die Wohnungen erfüllen die Minimalanforderungen des Wohnungsbewertungssystems nicht überall. Das Amt sprang über seinen eigenen Schatten und machte mit. Es erklärte die Schätzung von 4,4 Mio. zur Kostenlimite. Damit waren die Bedingungen klar. Es galt die altbekannte Rechnung des Immobilienkaufmanns: Der kapitalisierte Nettoertrag minus die Baukosten ergibt den Preis, den man für das Land bzw. die Liegenschaft zahlen kann. Für die beiden Hochhäuser im Brisi errechneten die Architekten sieben Millionen, zweieinhalb weniger als sich ABB vorgestellt hatte. Und nach langem Schweigen kam ABB auch auf den Boden der finanziellen Vernunft und akzeptierte die sieben Millionen. Vielleicht sind wir heute in der Schweiz wieder soweit, dass Liegenschaftspreise etwas mit den erzielbaren Erträgen und nicht bloss mit der Hoffnung auf Inflationsgewinne zu tun haben.

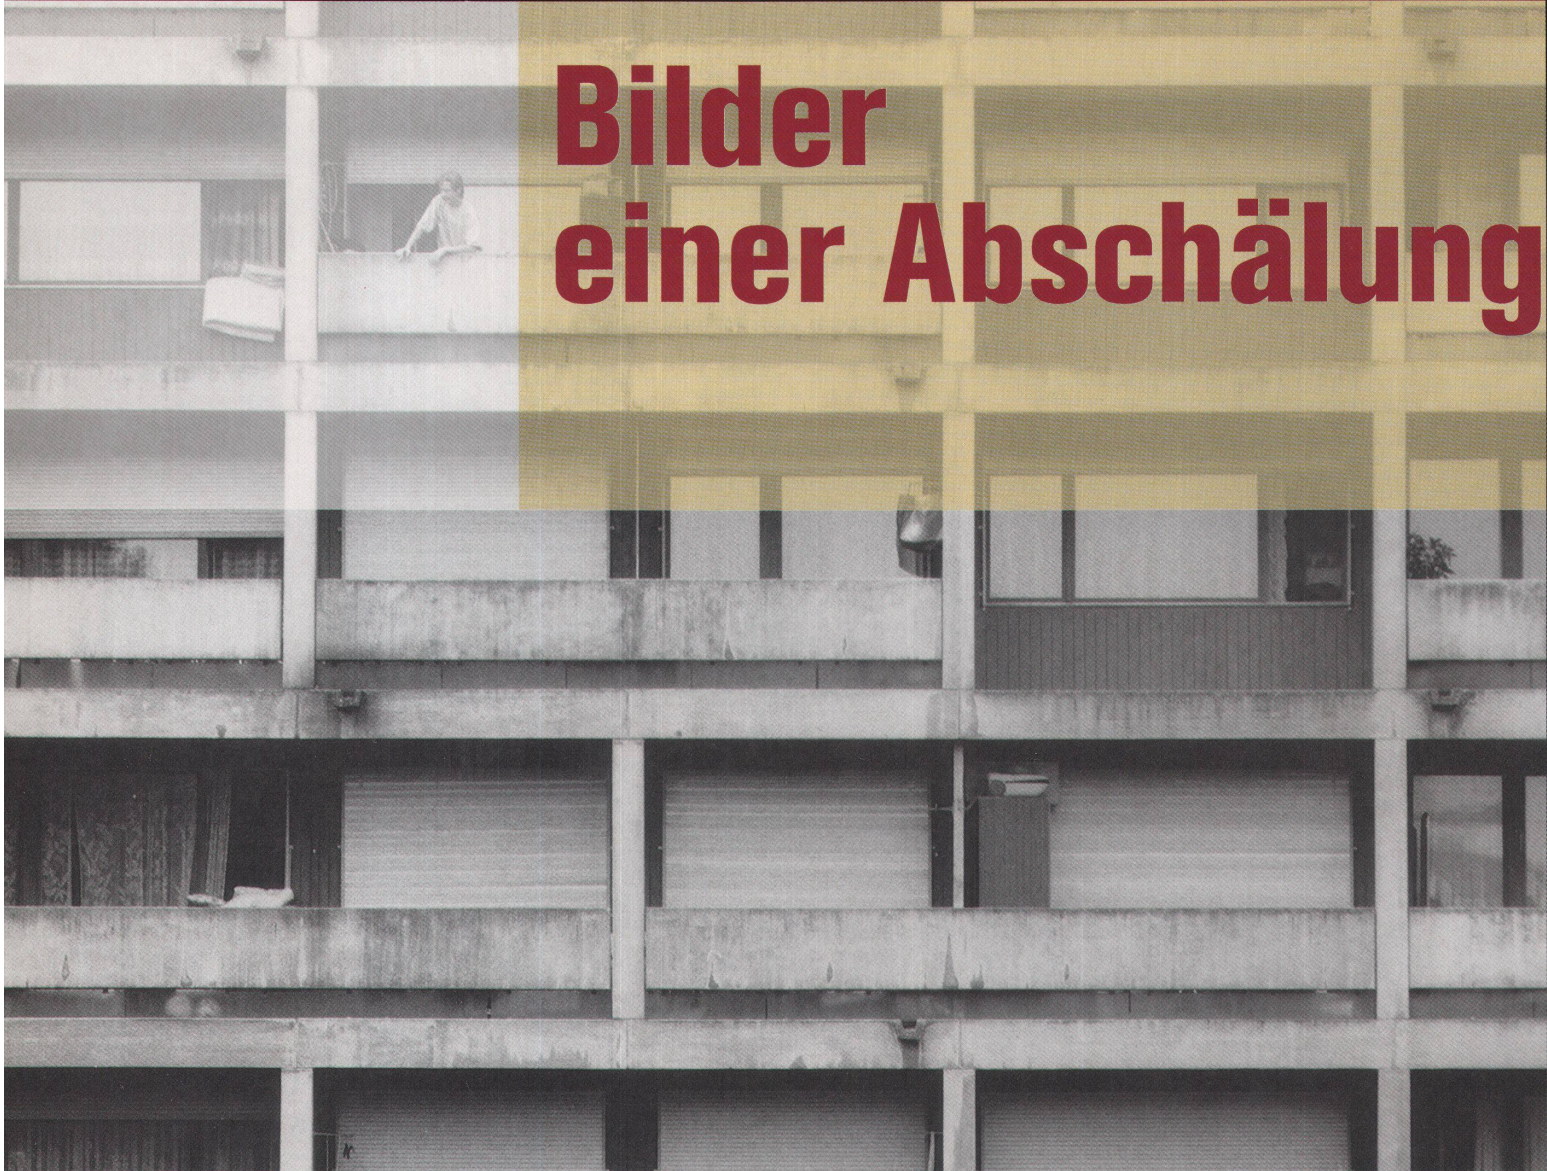
Vorher

Aus zwei Gründen ist die Fassadensanierung nötig: Wegen Betonschäden und Kältebrücken der durchgehenden Balkonplatten. Darüber hinaus waren die Fassadendämmung mit nur 4 cm und die Dichtung der Fenster ungenügend. Drei Sanierungsvarianten wurden abgewogen: ein vorgestelltes Stahlskelett mit eingehängten Betonplatten, eine an einer vor der Fassade stehenden Stütze aufgehängte Seilkonstruktion mit Betonplatten und eine aus vorfabrizierten Betonelementen aufeinander getürmte unabhängige Balkonschicht. Ausgewählt wurde das technisch einfachste und kostengünstigste Verfahren: der Betonbaukasten.

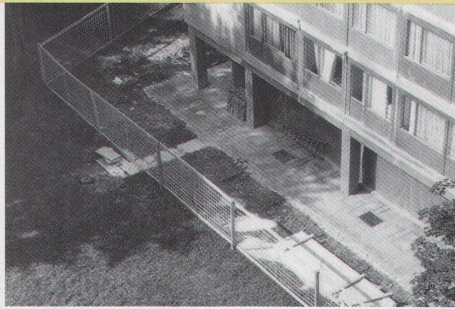
**Absperren**

Der erste Schritt der Bauplatzinstallation ist das Absperren der Baustelle. Die Bewohner haben nur

noch durch eine schmale Gasse Zugang zum Hauseingang. Der Bauplatz wird aus Sicherheitsgründen ein Sperrgebiet. Es ist der 19. Juli 1993.

Das Haus wird eingerüstet, wobei das Gerüst mit dem Abbau der Balkone nach unten wegschmilzt.

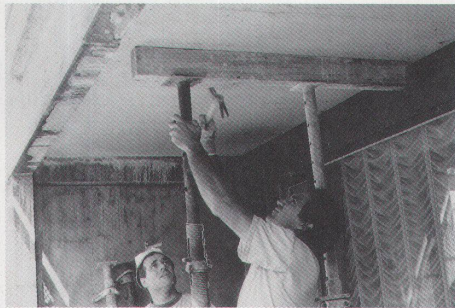
**Abdichten/Unterfangen**

Das Abtrennen der Balkonplatten beginnt von oben. Die darunterliegende Platte muss die oben abgetrennte vor dem Abtransport tragen. Dafür wird sie von unten zuerst mit Stüppern und Keilen gesichert. Abgetrennte Elemente dürfen auf keinen Fall abstürzen. Die Fassaden werden vollflächig mit Plastikfolie abgedeckt und gegen das Eindringen von Fräswasser gedichtet.

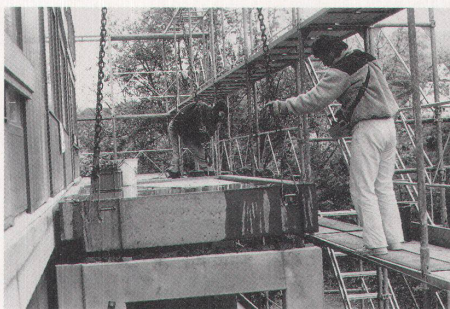
**Element-Montage**

Die neue Balkonschicht ist aus Jochen, Platten und Brüstungen zusammengesetzt. Alle Elemente wurden im Werk vorfabriziert und mit Tiefladern auf die Baustelle gebracht.

Das Haus wird zum zweiten Mal eingerüstet. Das Gerüst wächst mit der Balkonschicht. Der Kranführer sitzt nicht hoch über allen Köpfen in seiner Kabine, sondern steht unmittelbar neben dem zu montierenden Element auf dem Gerüst. Seinem Kran befiehlt er mit der Fernbedienung.

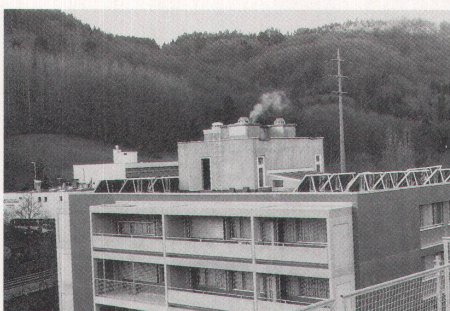
**Solaranlage zur Warmwasservorwärmung**

Auf dem Dach wird eine Solaranlage installiert, subventioniert vom Bund und der Stadt Baden. Sie dient der Vorwärmung des Warmwassers. Auch die Heizung wurde saniert und von Öl auf Gas umgerüstet. Die Lüftungsanlagen mussten ebenfalls ersetzt werden. Alle energetischen Massnahmen zusammen lassen einen um 40 bis 45 Prozent geringeren Verbrauch erwarten.

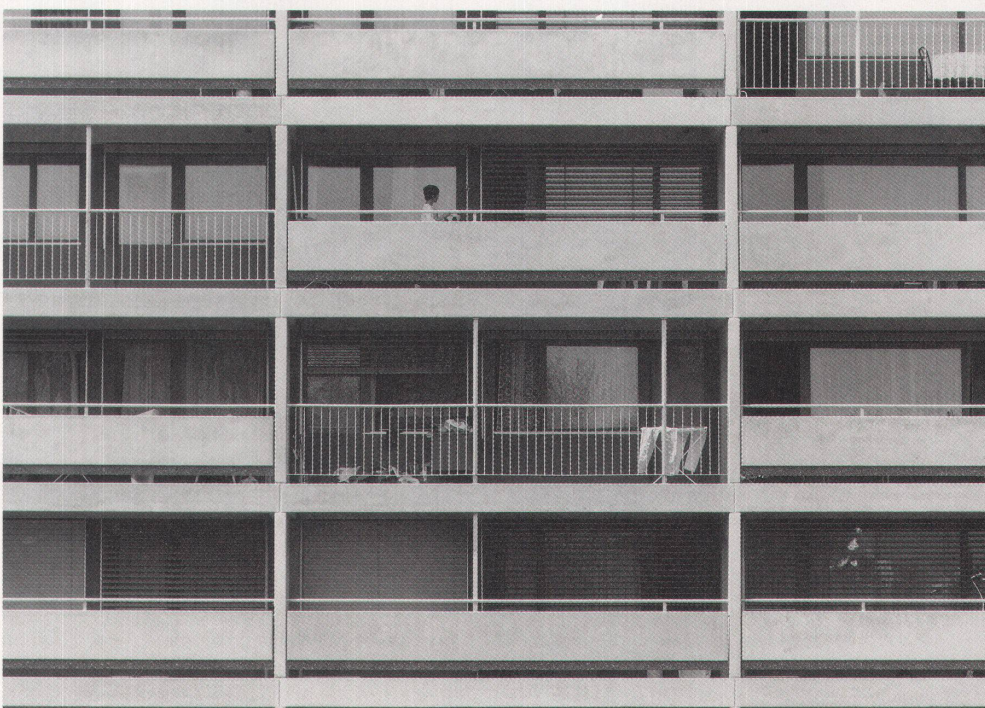
**Nachher**

Die neue Fassade ist fertig. Statt 1,30 m sind die Balkone nun 1,70 m tief. Am 28. März 1994 sind alle Arbeiten abgeschlossen.

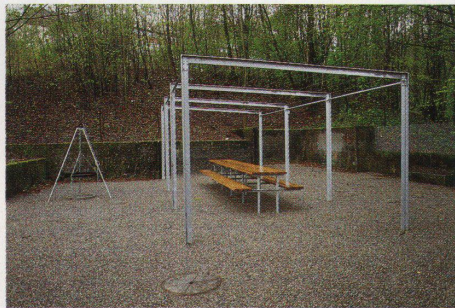
Die verrottete Autowaschanlage wurde ...

... durch eine Pergola mit Tisch und Bank ersetzt
