Brisgi – Protokoll einer Sanierung

Eine Siedlung in Baden des Architekten Charles-Edouard Geisendorf aus den sechziger Jahren ist sanierungsbedürftig. Zu kaufen ist sie auch. Wieviel kann man dafür bezahlen, wenn man die Mieter nicht rauswerfen will? Wie sanierten die Metron Architekten einen bewohnten Bau? Ein Lehrstück.

Die Sanierung der beiden Häuser war mit einem Drehbuch vorbereitet worden, das in der Planungsphase mehrfach überarbeitet wurde. Bei der Submission diente es als Pflichtenheft. Hier 15 Standbilder aus dem Umbaufilm.

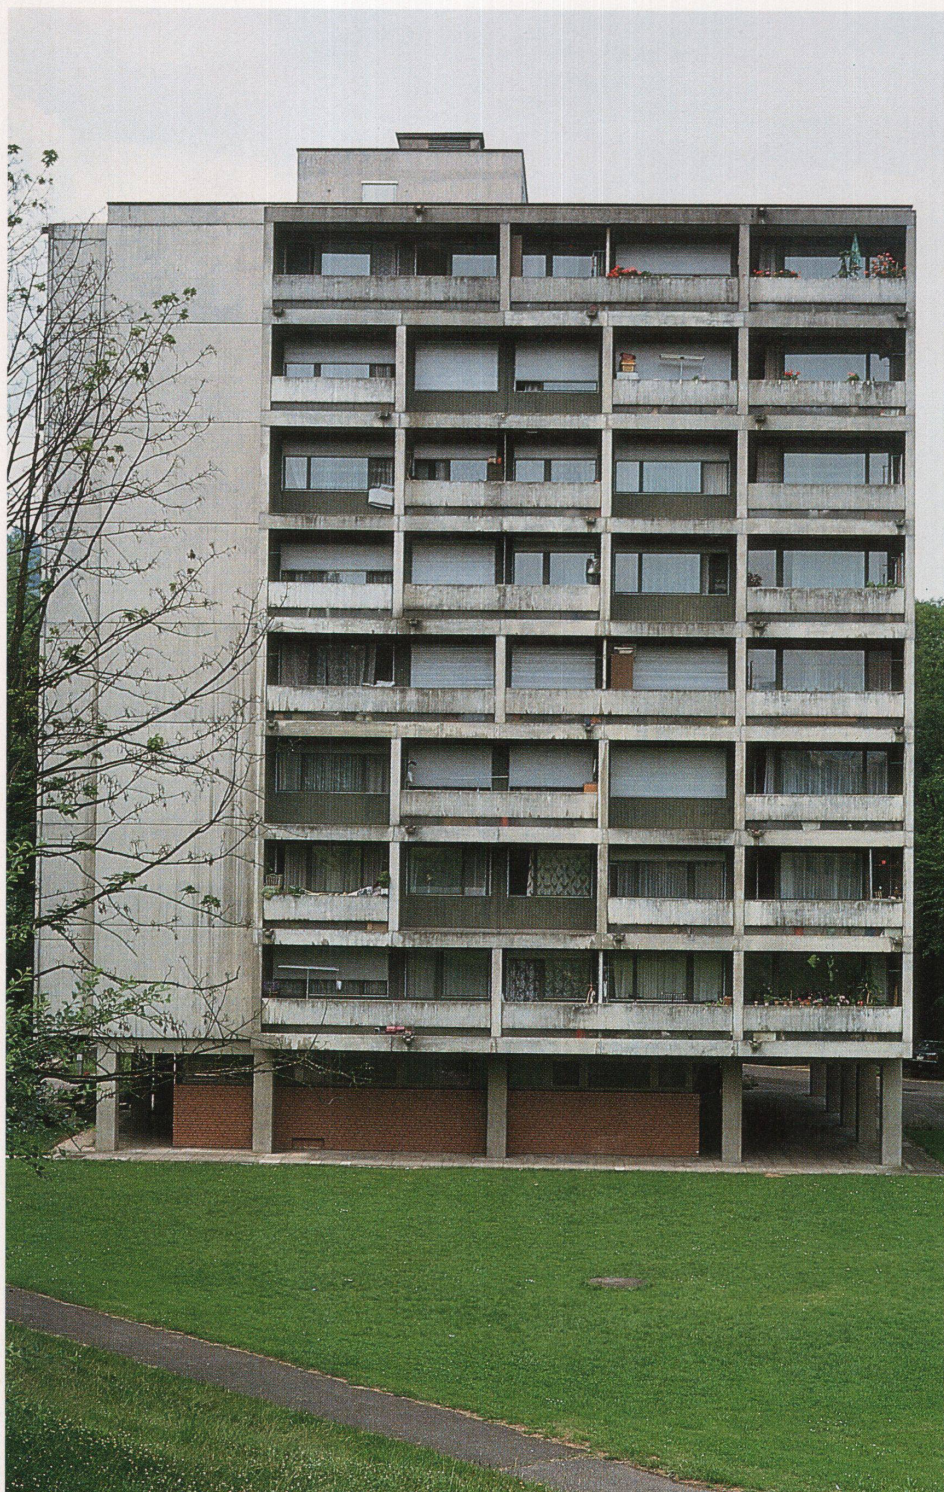
Ostfassade vor der Sanierung

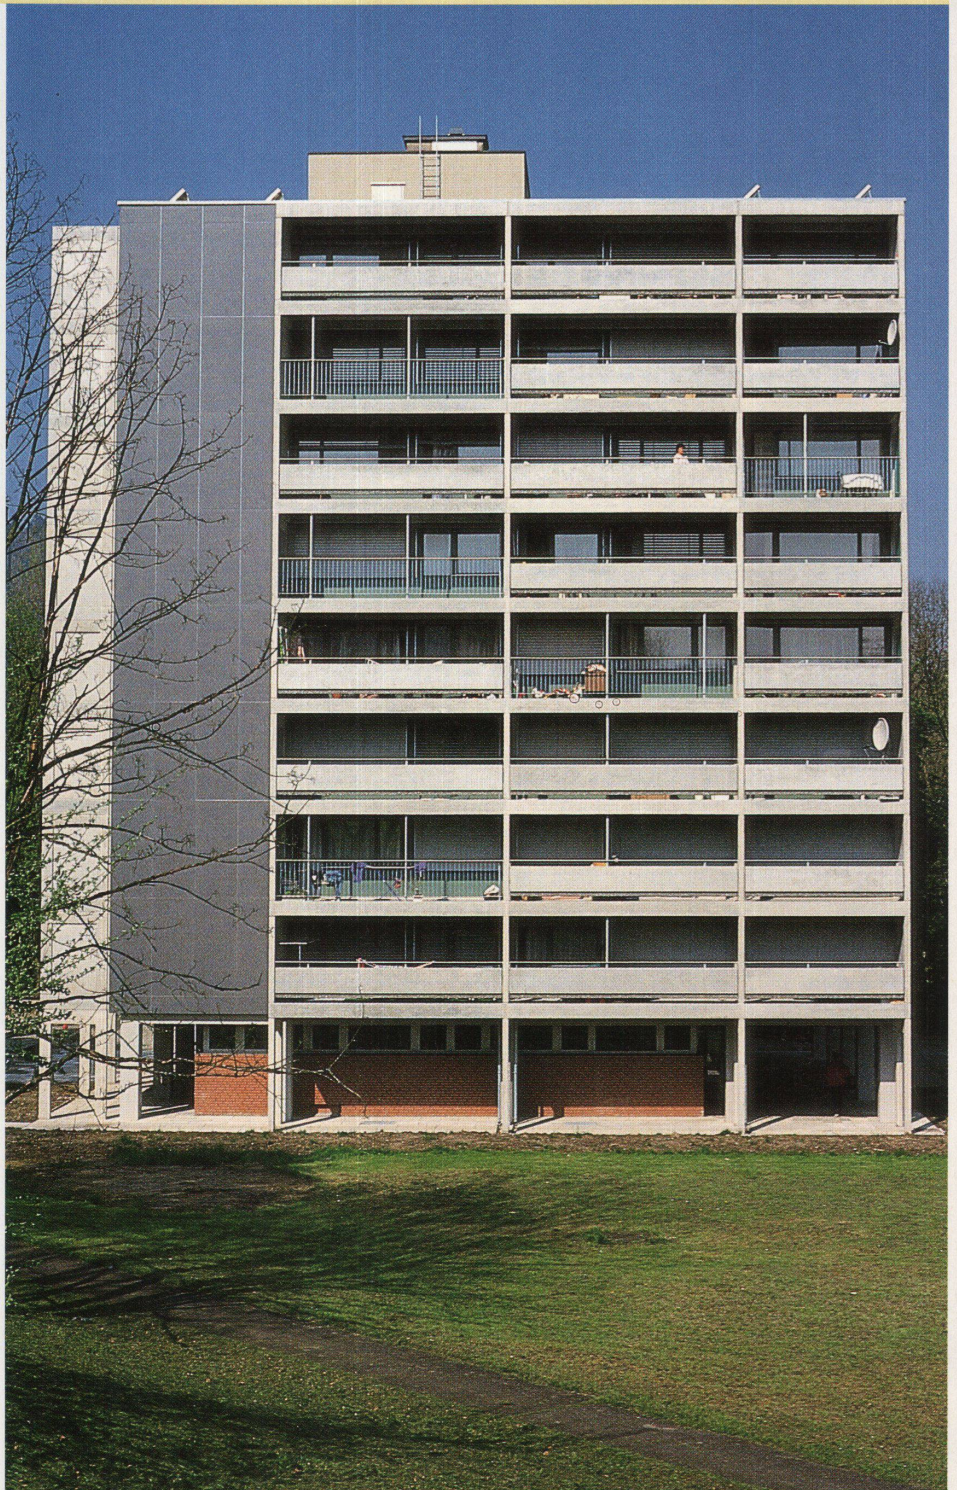
Ostfassade nach der Sanierung

grossen Energieverluste beseitigt worden wären. Die Architekten schlugen deshalb eine Radikalkur vor: Abtrennen aller bestehenden Balkone, Dämmen der Fassaden, Dichten der Fenster und Bauen einer neuen, tieferen Balkonschicht vor die Fassade. Im Innern sollten nur die Aufzüge, die Feuerungs- und die Lüftungsanlagen erneuert werden. Bei den Wohnungen wurde bewusst auf eine Sanierung verzichtet. Sie waren in brauchbarem Zustand und reine Komfortsteigerung war nicht zu bezahlen. Darüber hinaus handelt es sich im Brisi um einen bewohnten Umbau. Das Bewohnen setzt der Umbaufreude enge Grenzen. Die Sanierungskosten wurden auf 4,4 Millionen geschätzt. Klar war schon vor dem Kauf, dass die Stadt Baden den bisherigen Baurechtszins heraufsetzen würde. Weniger klar hingegen war, ob das Bundesamt für Wohnungswesen den Umbau mitfinanzieren, das heisst als WEG-tauglich einstufen würde. Denn die Wohnungen erfüllen die Minimalanforderungen des Wohnungsbewertungssystems nicht überall. Das Amt sprang über seinen eigenen Schatten und machte mit. Es erklärte die Schätzung von 4,4 Mio. zur Kostenlimite. Damit waren die Bedingungen klar. Es galt die altbekannte Rechnung des Immobilienkaufmanns: Der kapitalisierte Nettoertrag minus die Baukosten ergibt den Preis, den man für das Land bzw. die Liegenschaft zahlen kann. Für die beiden Hochhäuser im Brisi errechneten die Architekten sieben Millionen, zweieinhalb weniger als sich ABB vorgestellt hatte. Und nach langem Schweigen kam ABB auch auf den Boden der finanziellen Vernunft und akzeptierte die sieben Millionen. Vielleicht sind wir heute in der Schweiz wieder soweit, dass Liegenschaftspreise etwas mit den erzielbaren Erträgen und nicht bloss mit der Hoffnung auf Inflationsgewinne zu tun haben.

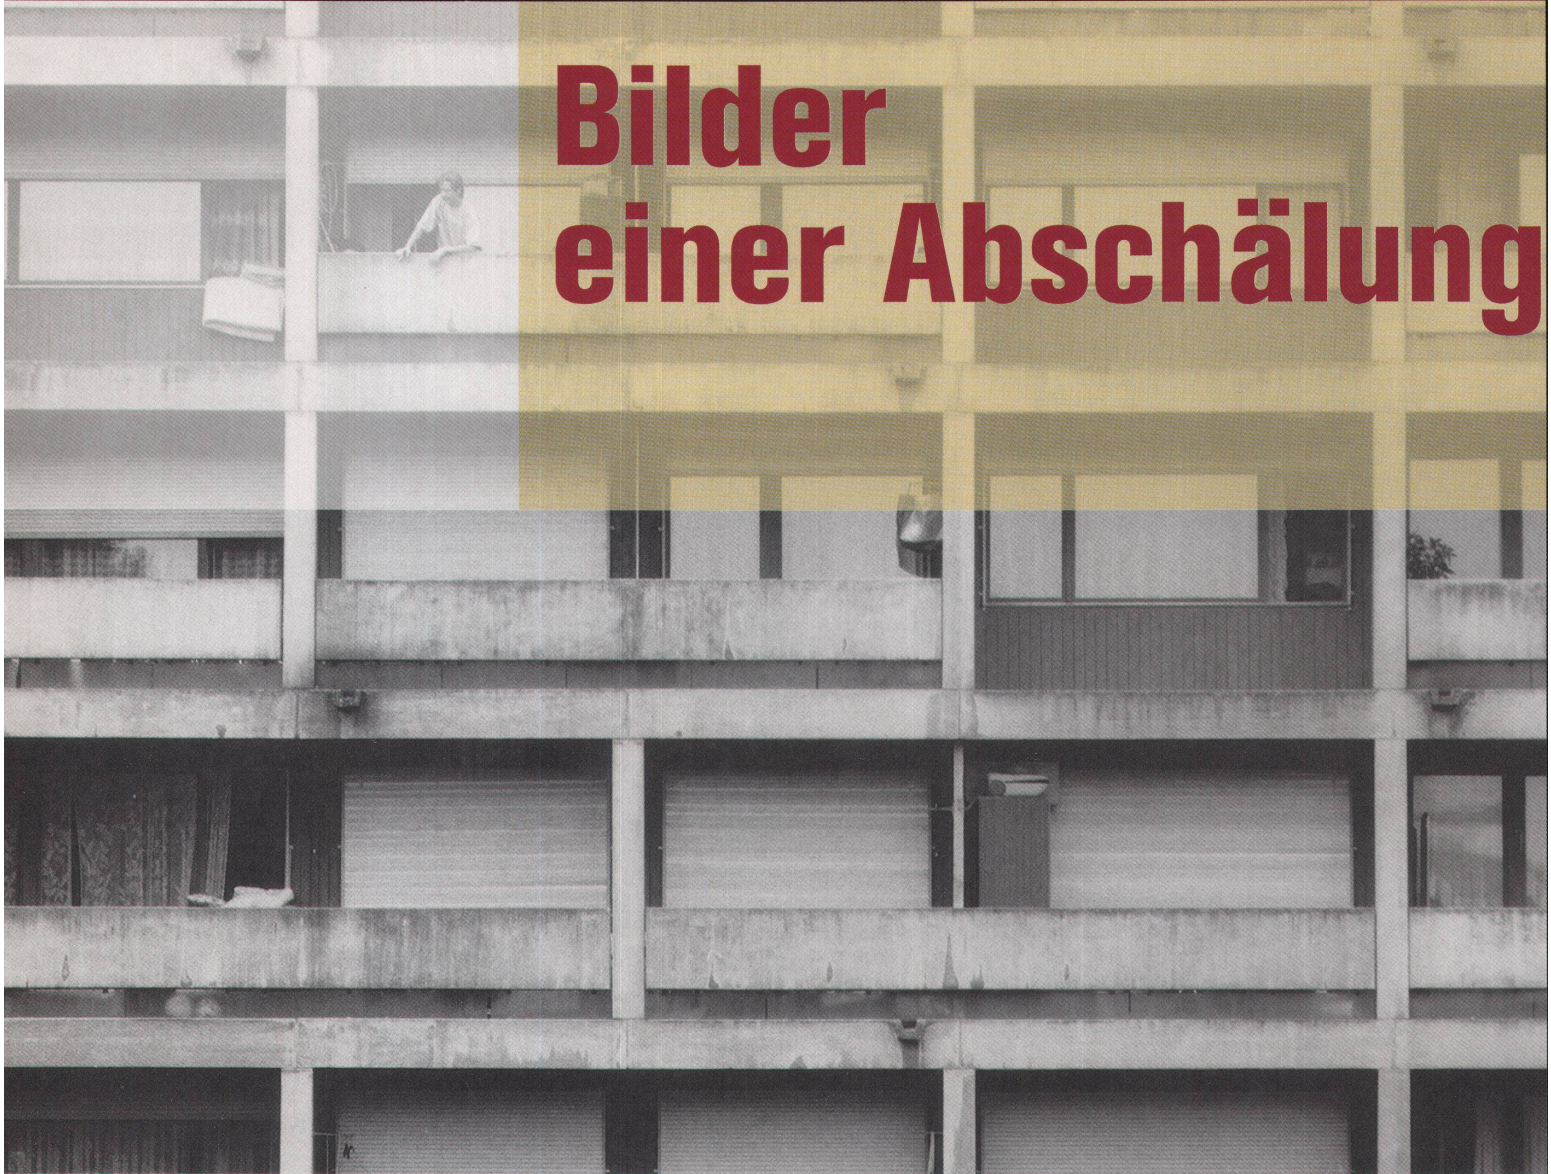
Vorher

Aus zwei Gründen ist die Fassadensanierung nötig: Wegen Betonschäden und Kältebrücken der durchgehenden Balkonplatten. Darüber hinaus waren die Fassadendämmung mit nur 4 cm und die Dichtung der Fenster ungenügend. Drei Sanierungsvarianten wurden abgewogen: ein vorgestelltes Stahlskelett mit eingehängten Betonplatten, eine an einer vor der Fassade stehenden Stütze aufgehängte Seilkonstruktion mit Betonplatten und eine aus vorfabrizierten Betonelementen aufeinander getürmte unabhängige Balkonschicht. Ausgewählt wurde das technisch einfachste und kostengünstigste Verfahren: der Betonbaukasten.

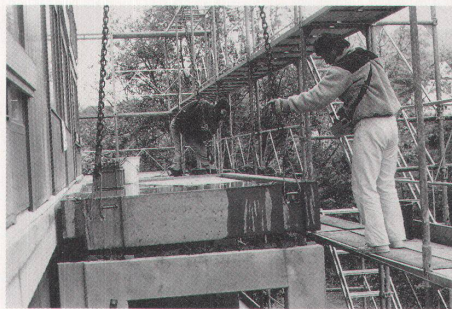
Element-Montage

Die neue Balkonschicht ist aus Jochen, Platten und Brüstungen zusammengesetzt. Alle Elemente wurden im Werk vorfabriziert und mit Tiefladern auf die Baustelle gebracht.

Das Haus wird zum zweiten Mal eingerüstet. Das Gerüst wächst mit der Balkonschicht. Der Kranführer sitzt nicht hoch über allen Köpfen in seiner Kabine, sondern steht unmittelbar neben dem zu montierenden Element auf dem Gerüst. Seinem Kran befiehlt er mit der Fernbedienung.

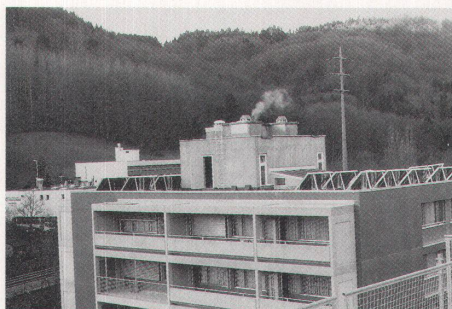
Solaranlage zur Warmwasservorwärmung

Auf dem Dach wird eine Solaranlage installiert, subventioniert vom Bund und der Stadt Baden. Sie dient der Vorwärmung des Warmwassers. Auch die Heizung wurde saniert und von Öl auf Gas umgerüstet. Die Lüftungsanlagen mussten ebenfalls ersetzt werden. Alle energetischen Massnahmen zusammen lassen einen um 40 bis 45 Prozent geringeren Verbrauch erwarten.

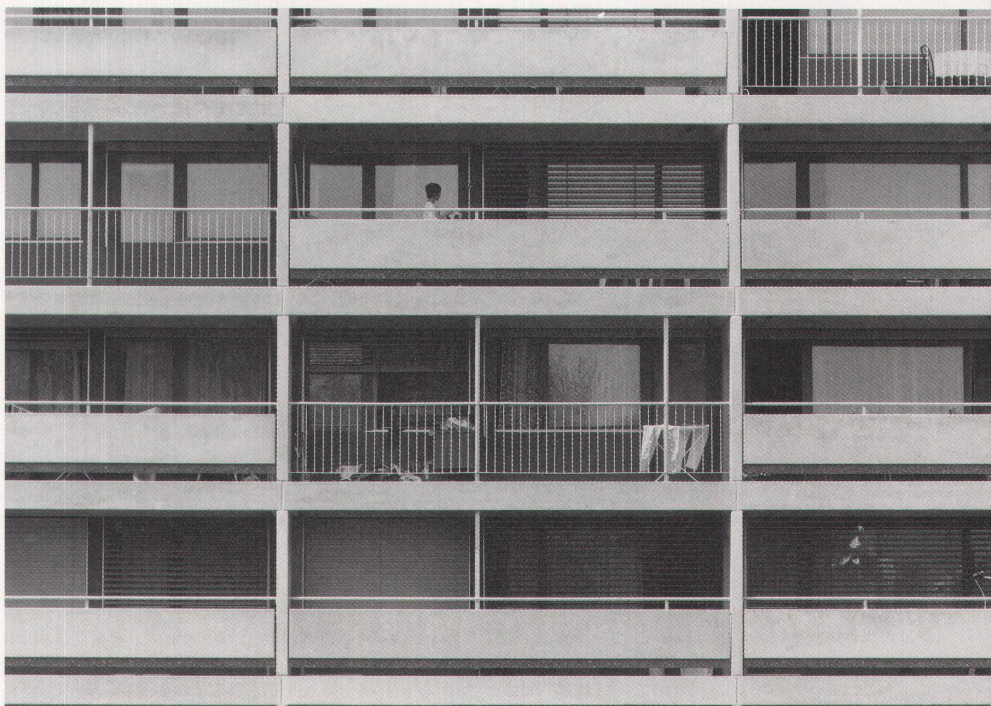
Nachher

Die neue Fassade ist fertig. Statt 1,30 m sind die Balkone nun 1,70 m tief. Am 28. März 1994 sind alle Arbeiten abgeschlossen.
