**Zeitschrift:** Hochparterre : Zeitschrift für Architektur und Design  
**Herausgeber:** Hochparterre  
**Band:** 15 (2002)  
**Heft:** [10]: Ein würdiger Raum : der Umbau der Credit Suisse am Paradeplatz

**Artikel:** Der Bauprozess : der benutzte Umbau  
**Autor:** [s.n.]  
**DOI:** <https://doi.org/10.5169/seals-122009>

# Der benutzte Umbau

Baustelle, Umbau im Betrieb, Umbau eines Bankgebäudes im Betrieb, das sind die Steigerungsstufen der Ausführungskunst. Am Paradeplatz kamen zu den üblichen Schwierigkeiten noch Fragen des Lärmmanagements, der Diskretion und natürlich der Sicherheit dazu. Wenig Platz für die Bauplatzinstallation, eine schwierige Zufahrt und die rigide Zeitplanung ergänzten das Programm. Ein Bericht von einem Umbauplatz.

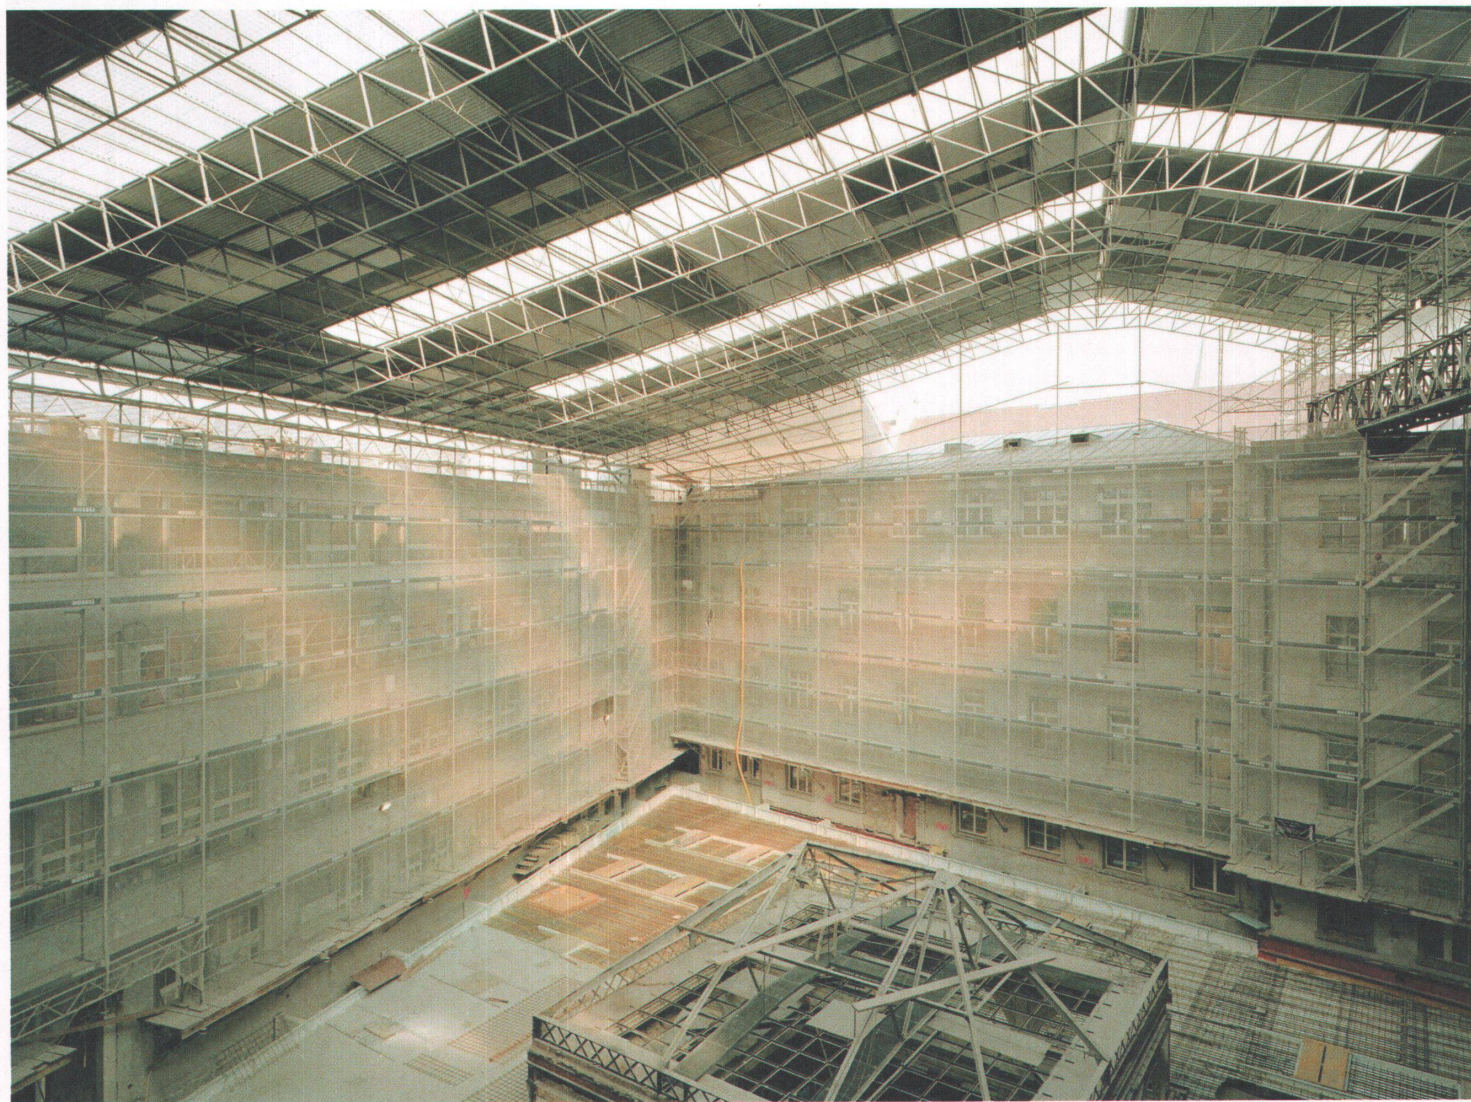
| Ausführungsetappen in Quartalen | 99/1 | 99/2 | 99/3 | 99/4 | 00/1 | 00/2 | 00/3 | 00/4 | 01/1 | 01/2 | 01/3 | 01/4 | 02/1 | 02/2 | 02/3 | 02/4 |

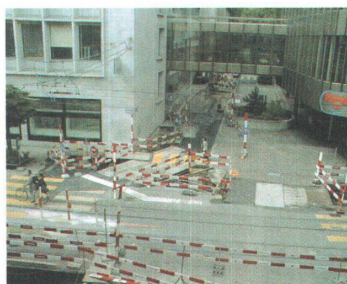
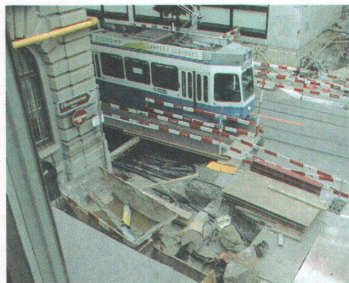
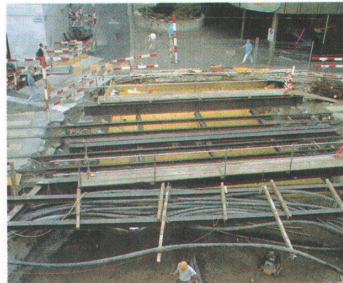
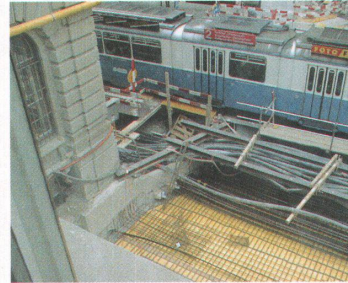
1-7 Unterquerung der Talackerstrasse:  
Leitungen müssen so verlegt werden, dass  
der Trambetrieb nicht unterbrochen wird.

Nur an einem einzigen Wochenende im August 1999 gestatteten die Verkehrsbetriebe, die Tramlinie lahm zu legen. Die Veranstaltungsdichte in der Stadt bestimmte das Zeitfenster – in der Zürcher Innenstadt ist immer etwas los. In der Freitagnacht begannen die Arbeiten, und am Sonntag fuhr das Tram über die eingebaute Behelfsbrücke. Rund neun Meter unter dem Strassenbelag der Bärengasse liegt der tiefste Teil des Parkings. Zunächst sicherten Schlitzwände ringsum die künftige Baugrube. Darauf betonierten die Leute von der Batigroup den Deckel, der einen Meter unter dem jetzigen Strassenniveau liegt. Anschliessend wurde über dieser Platte die Bärengasse wieder hergestellt, nur zwei zwanzig Quadratmeter grosse Montageöffnungen blieben offen. Durch sie verliess der Aushub auf Lastwagen den Bauplatz, und durch sie kamen aller Beton, alles weitere Baumaterial und die zugehörige Ausrüstung an ihren Bestimmungsort. Unter dem Deckel hoben Tiefbauspezialisten die Baugrube aus, es entstand ein gedeckter Schacht zwischen den Schlitzwänden. Am tiefsten Niveau angekommen, erstellten sie den Boden und zogen die Wände hoch. Heute liegt ein grosses, viereckiges Betonrohr unter der Bärengasse. Lastwagen bis zu 28 Tonnen können dort auf einer Drehscheibe gewendet werden.

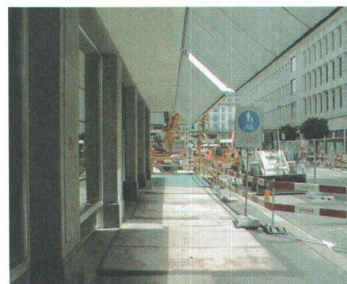
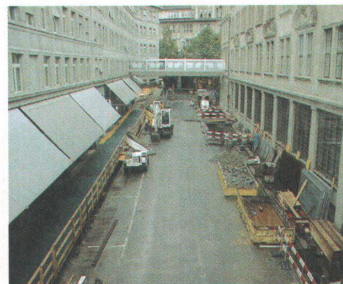
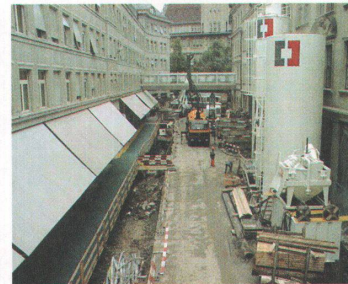
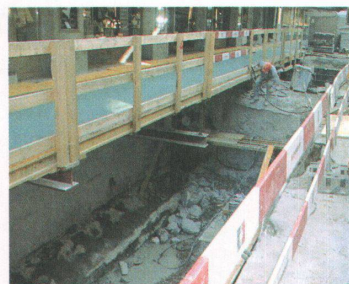
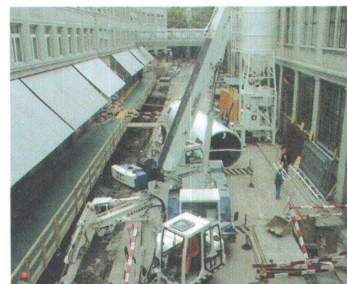
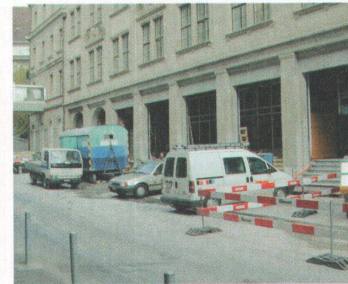
8-14 Umbau Bäregasse: Darunter liegt die  
automatische Parkieranlage, deren  
unterste Etage in neun Metern Tiefe liegt.

Von der ersten Baustappe sieht man heute kaum noch etwas. Unter der Bärengasse liegen die Anlieferung und eine automatische Parkieranlage, die während der Planung zusätzlich ins Bauprogramm aufgenommen wurde. Die Zufahrt benützt die bestehende Rampe der UBS, die von der Talstrasse aus erschlossen wird. Dafür war eine Unterquerung des Talackers notwendig. Das bedeutete, unter der verkehrsreichen Strasse und unter der Tramlinie hindurch einen Tunnel zu graben. Die vielen Leitungen für Wasser, Gas, Elektrizität und Kommunikation mussten alle umgelegt werden und durften nie unterbrochen werden.

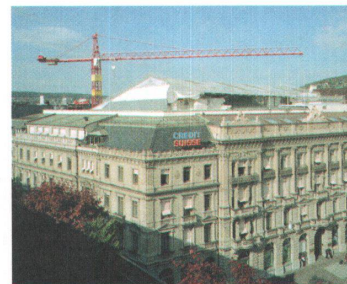
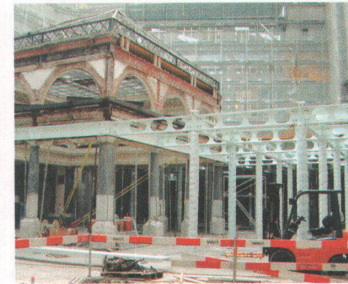
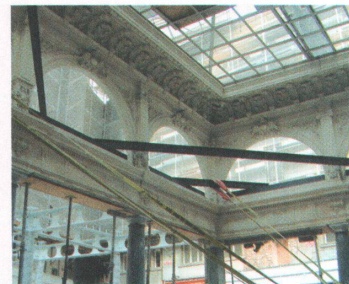
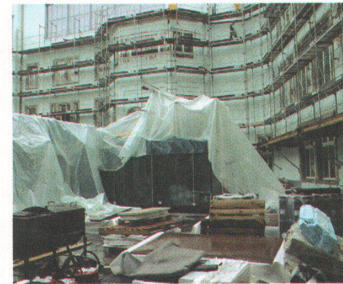
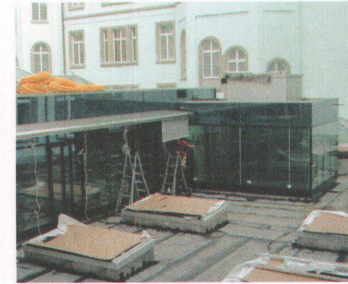
15-21 Einbau des Lichthofs: Der Innenhof  
wird bis auf die Säulen der Schalterhalle  
ausgeräumt, der neue Hofeinfbau eingepasst.

Als die neue Überwachungszentrale fertig war, konnte der Eingangsbereich am Paradeplatz in Angriff genommen werden. Danach folgte der Innenhof, der mit einem spektakulären Notdach vollständig überdeckt wurde. Ohne eine ein-

zige Stütze, über fünfzig Meter freitragend und lotharbeständig, gab das 2500 Quadratmeter grosse Dach dem Hof eine düster-monumentale Wirkung. Die Überdeckung war notwendig, weil sich sonst der Hof und die im Untergeschoss befindlichen Tresorräume und Haustechnikzentralen bei Regen wie eine Wanne mit Wasser gefüllt hätten. Ein Kran mit einem Sechzig-Meter-Ausleger, der in der Bärengasse stand, bediente durch jeweils am richtigen Ort geöffnete Luken im Notdach den Innenhof.

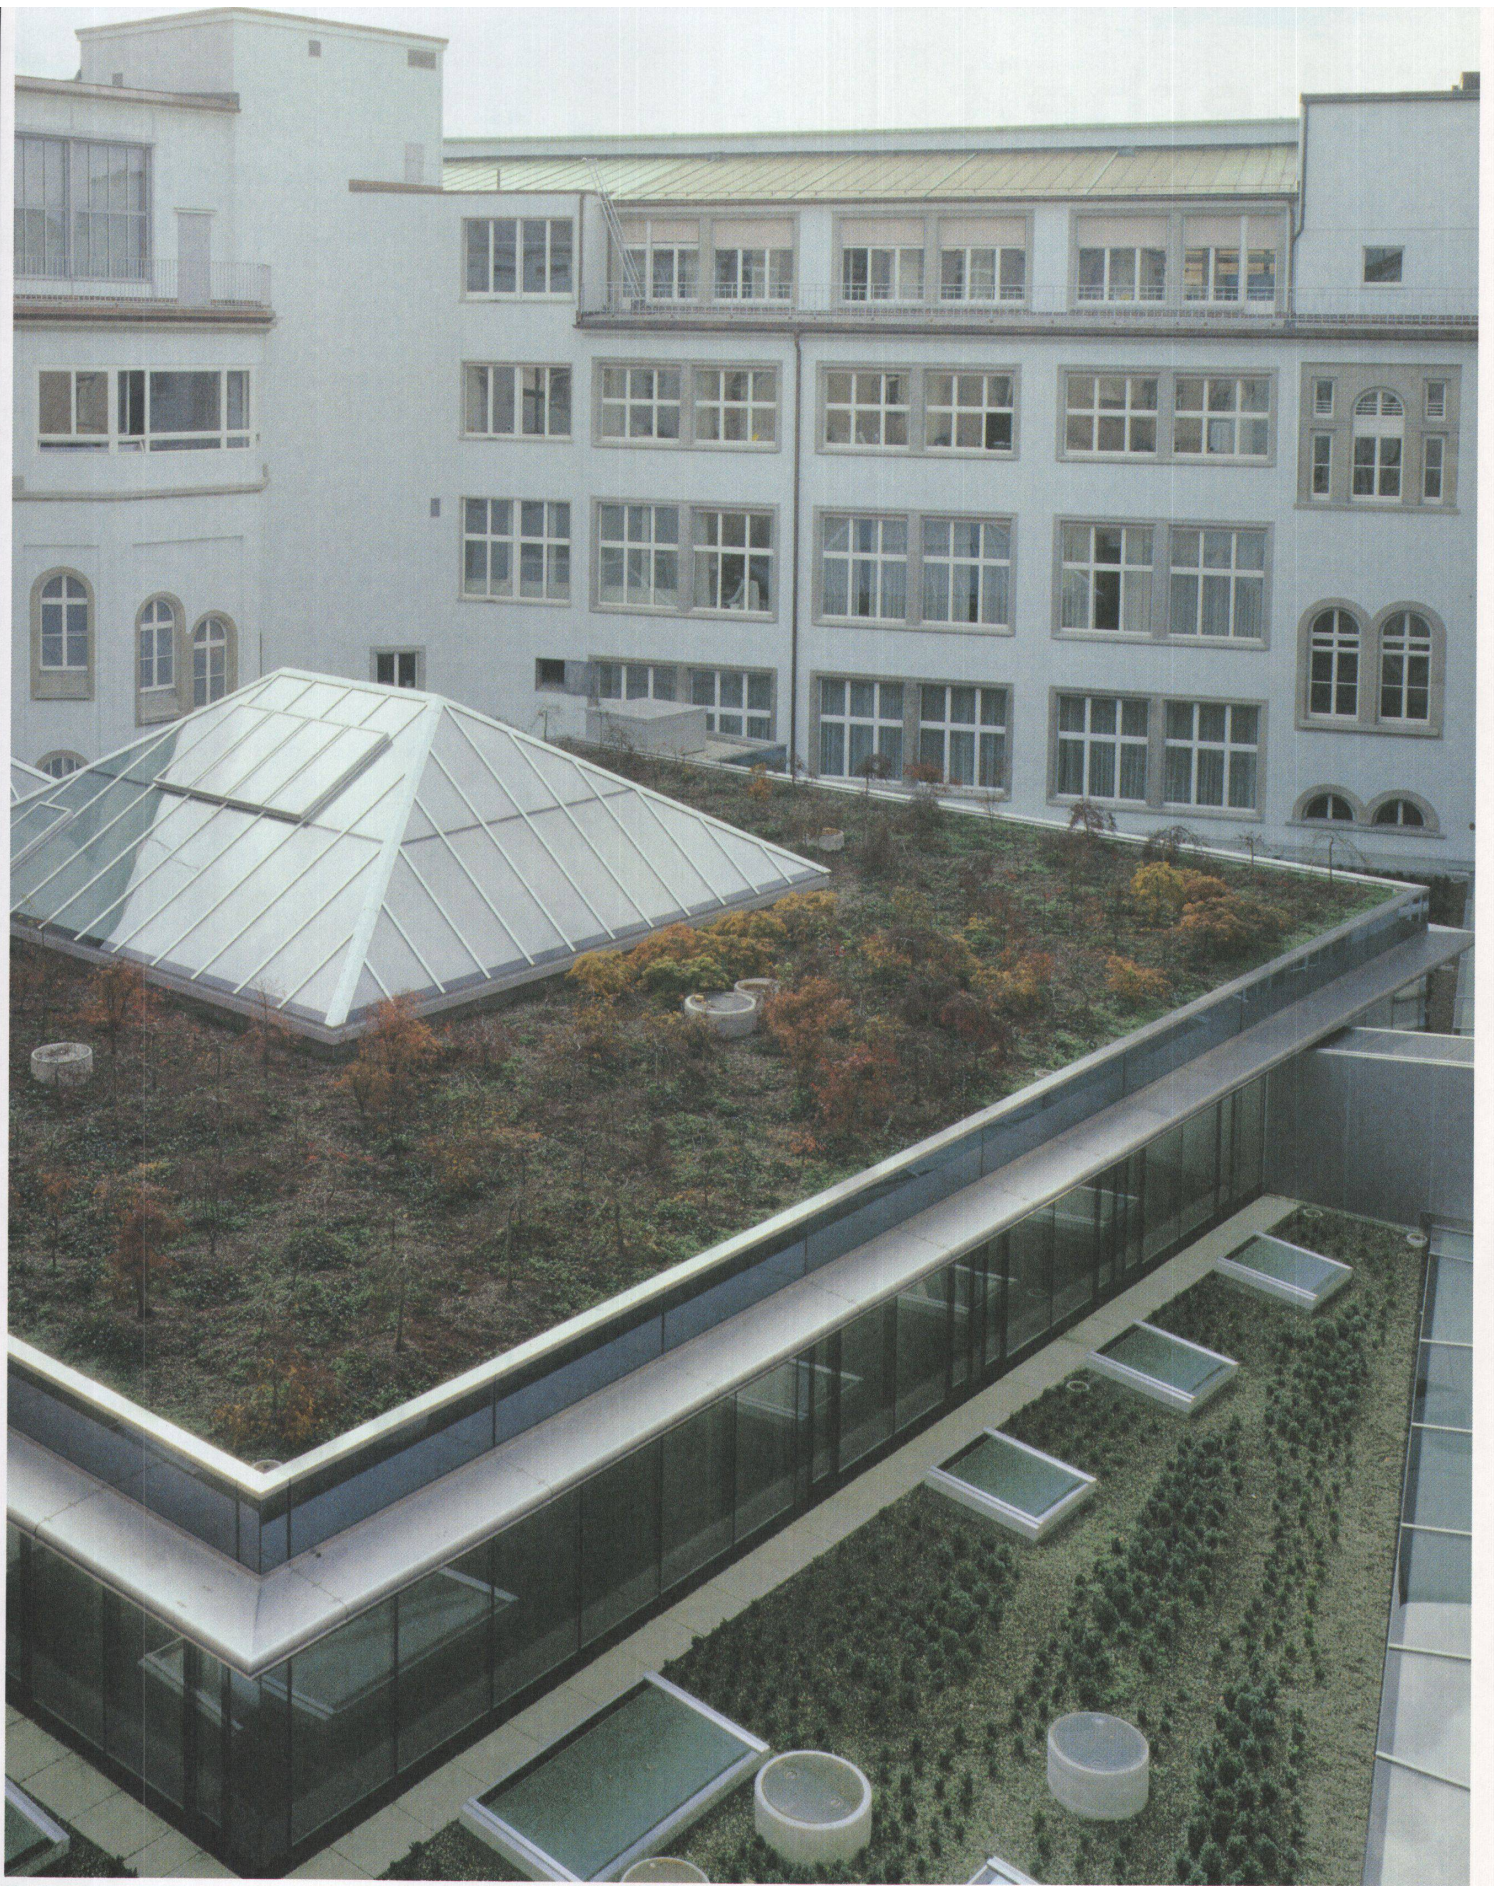
22 Der begrünte Einbau im Innenhof.
