Artikel: Hase in Gold : Spuren hinterlassen : Kartause Valsainte

HASE IN GOLD...

... SPUREN HINTERLASSEN

CHARTREUSE DE LA VALSAINTE, 2005–2008

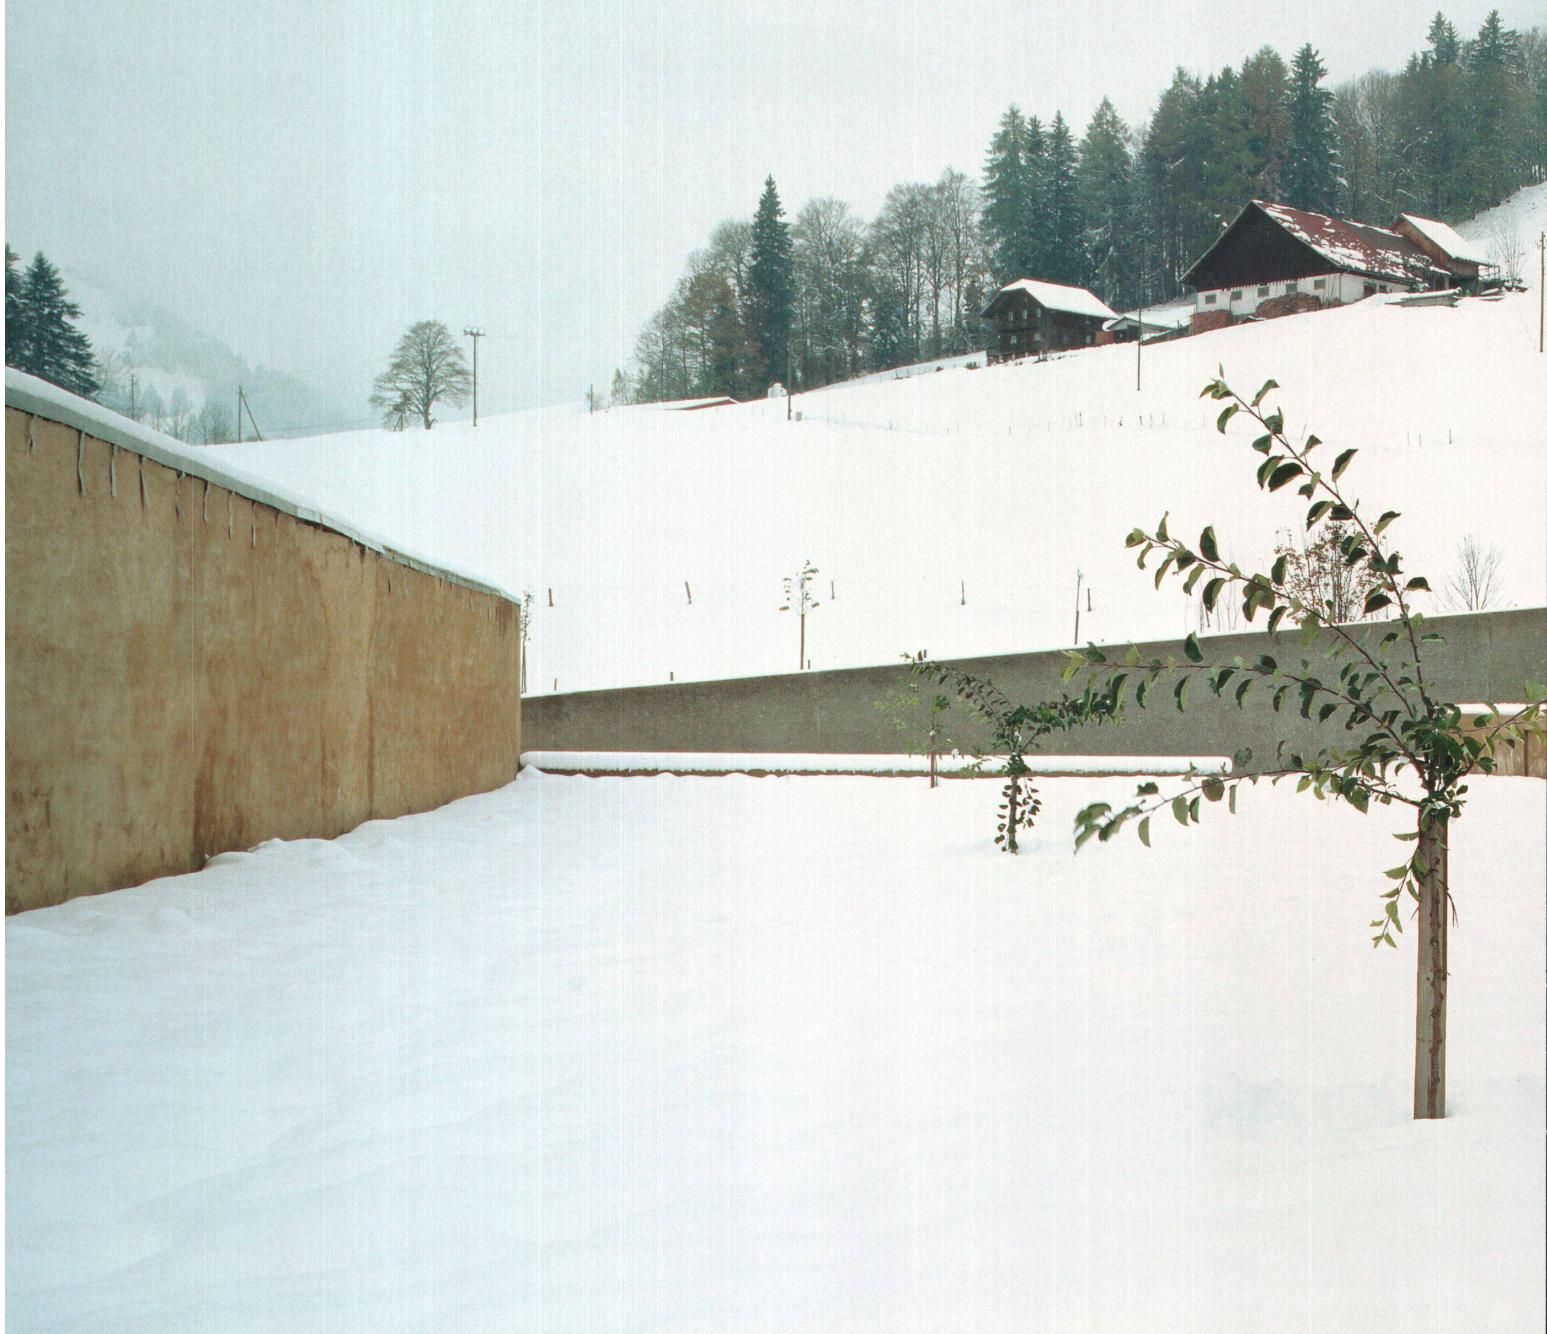
<Chartreuse de la Valsainte: Die Abbrüche schaffen das neue Parterre. Im Hintergrund die neue Umfassungsmauer.

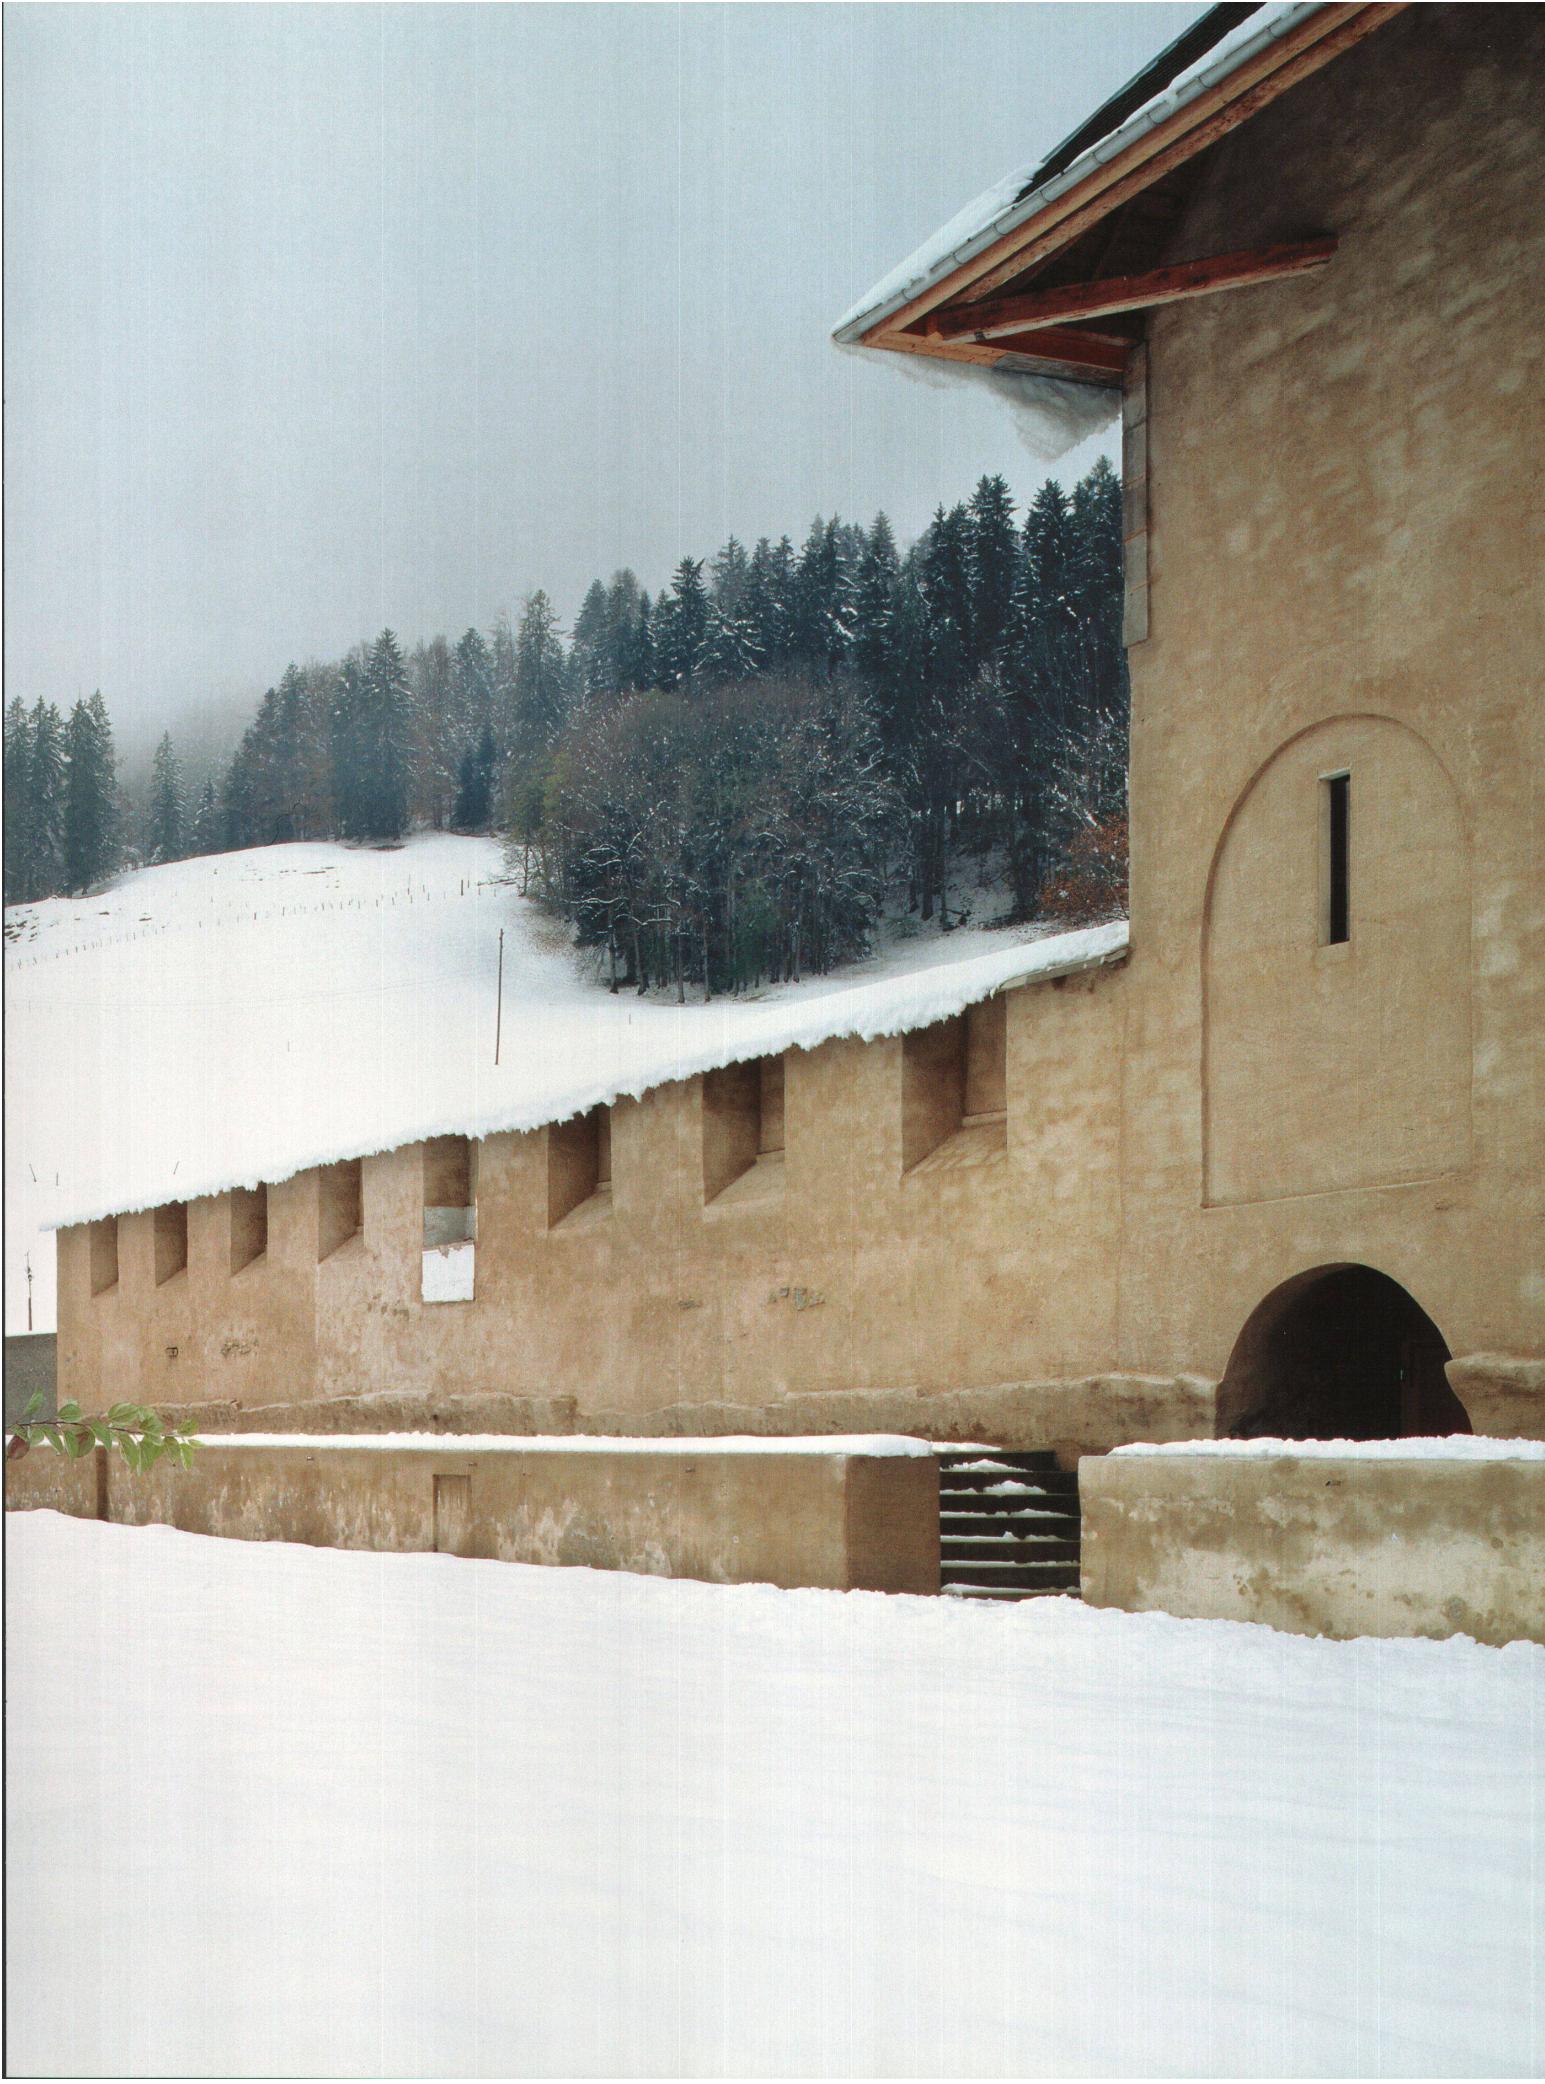
Fensternischen und abgebrochene Gewölbe: Subtile Spuren als Zeichen der verschwundenen Kartäuserklausen.

Die bergseitige Begrenzungsmauer, an der der doppelstöckige Erschliessungsgang zu den Kartausen angebaut war, ist von einer Innen- zu einer Aussenwand geworden. Doch auch hier sind Spuren zurückgeblieben: Die Ansätze der Gewölbedecken, aber auch zwei Waschbecken, die den oberen Gang flankierten, sind – fast Mahnmalen gleich – in der Höhe der früheren Fensterreihe erhalten. Die Fenster selbst wurden zwar zugemauert, bleiben aber ihrerseits erkennbare Nischen.

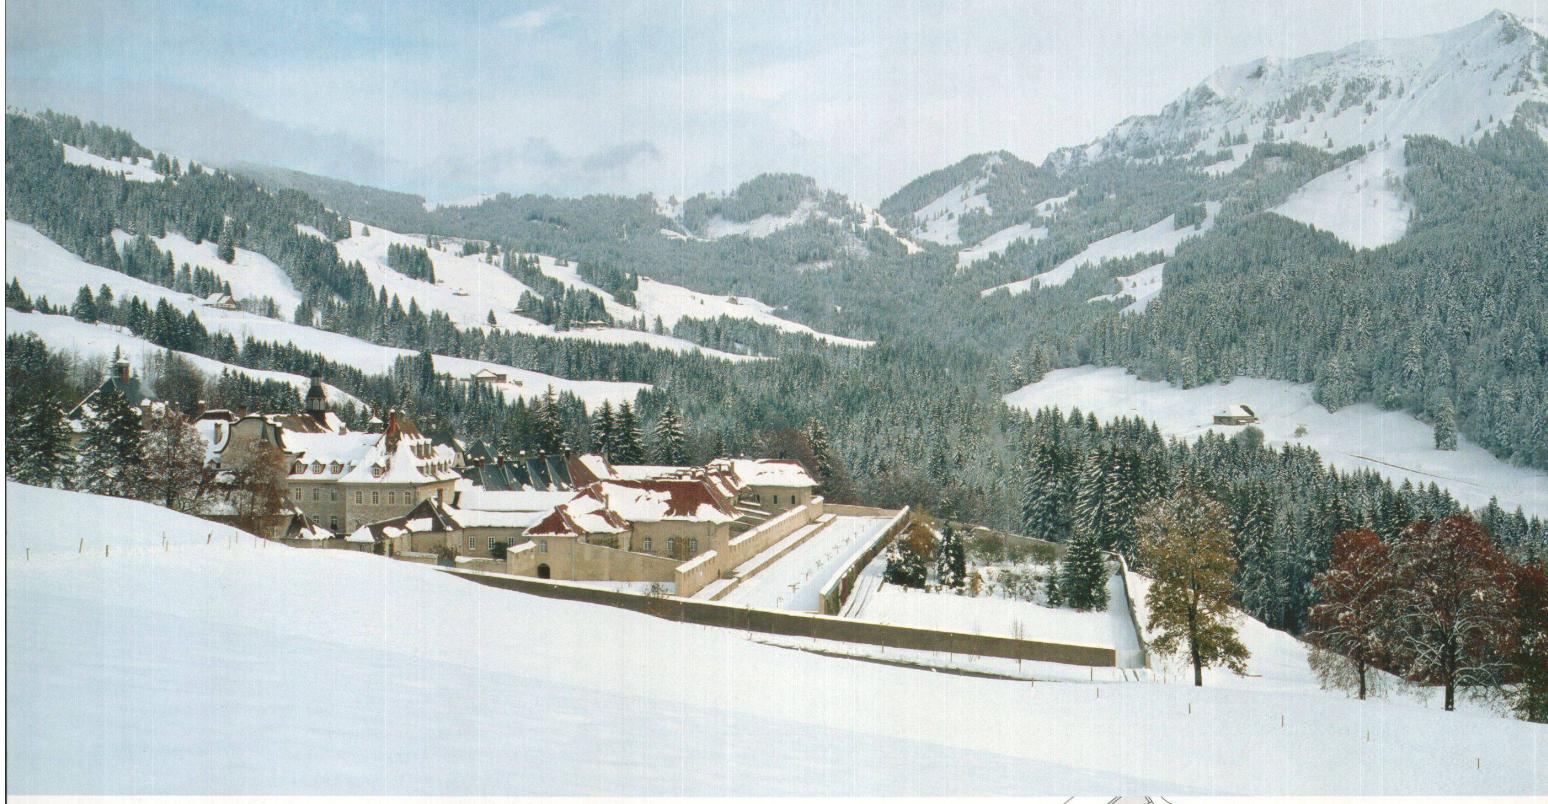
^Die unterste Reihe der Mönchsklausen wurde
abgebrochen. Die Baumreihe erinnert an die früheren
Gärten, die zu jeder Kartause gehören.

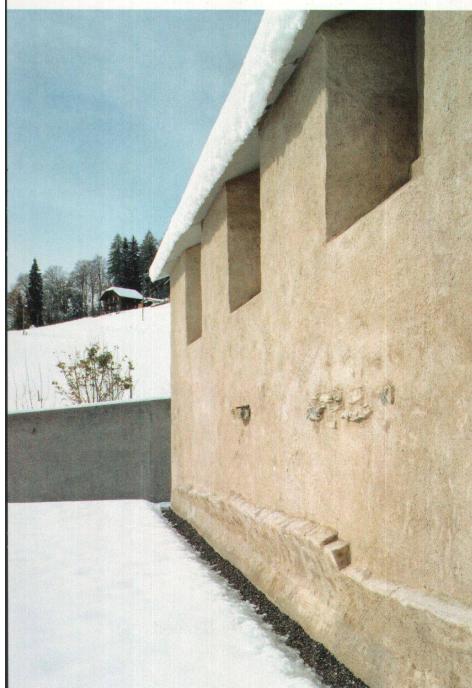
^Subtile Spuren: Die Ansätze
der Deckengewölbe bleiben sichtbar.

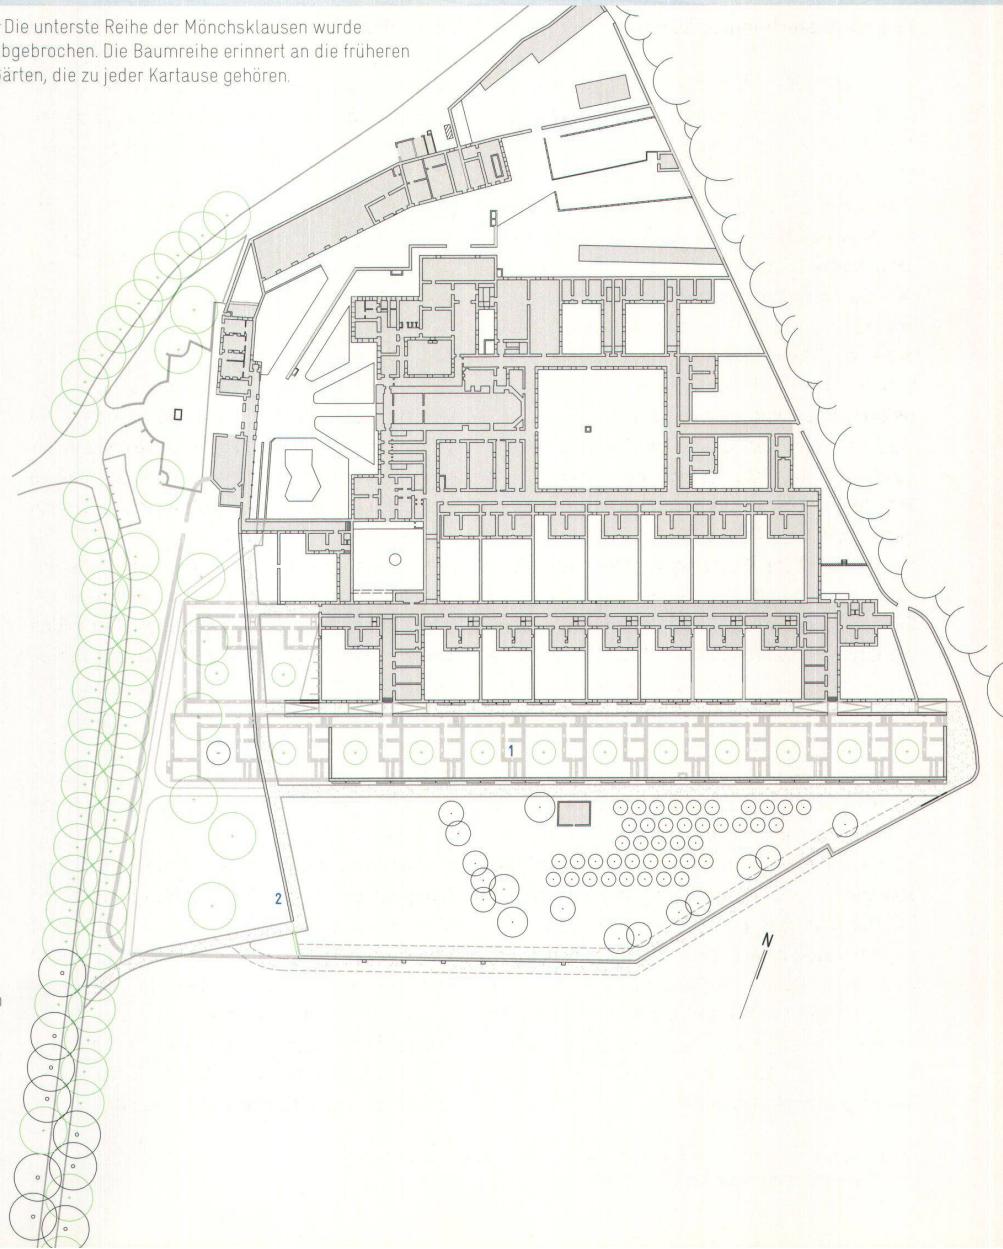
>Übersichtsplan

- 1_Ehemalige Klausen mit neuer Baumreihe
- 2_Neue Abschlussmauer
- _bestehend
- _zurückgebaut
- _Neupflanzung

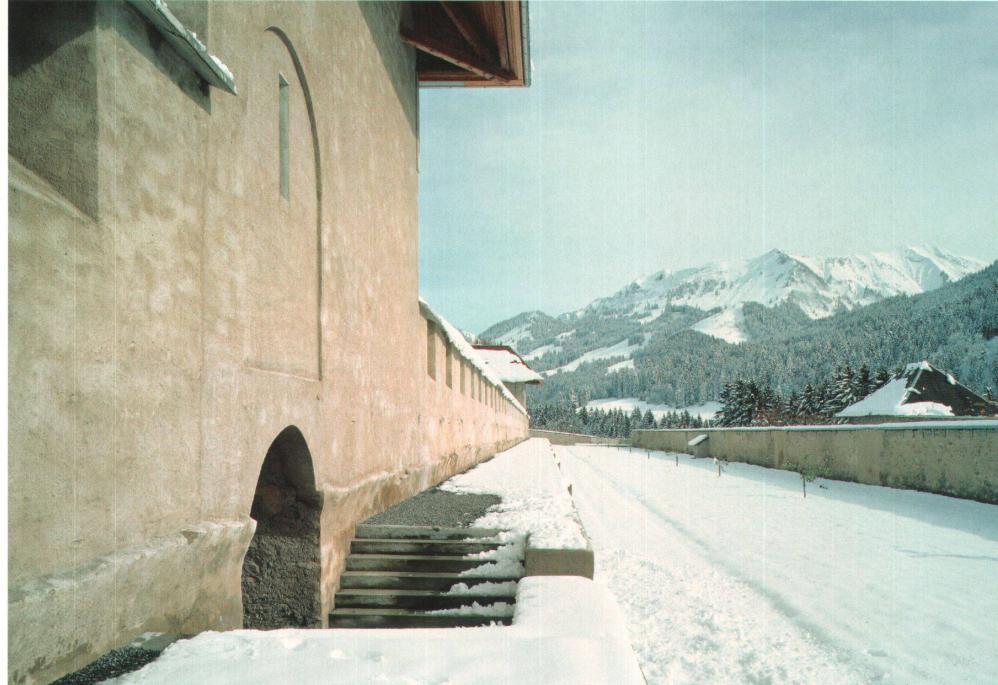
→ Die deutlichste Spur des Abbruchs: Der neue Mauerabsatz war die Baupiste. Jetzt ist er bekistet.

ZEICHEN SETZEN Die deutlichsten Spuren sind ein dem früheren Verbindungsgang folgender Mauerabsatz. Er war die Baupiste für die Abbruchfahrzeuge. Jetzt ist er bekistet und durch schlichte, in regelmässigen Abständen gesetzte Wasserspeier entwässert. Die zweite markante Spur setzt die schnurgerade Reihe der Apfelbäume, die im Zentrum der ehemaligen Gärten stehen, die zu jeder Klausur gehörten. Sie hinterlassen ein Lebenszeichen der verschwundenen Anlagen, stehen nun aber in einer Mähwiese. Eine gärtnerische Lösung stand für die Klosterbrüder nicht zur Debatte. Mit ihren bestehenden Gärten haben sie schon mehr als genug zu tun.
