Zeitschrift: Hochparterre : Zeitschrift für Architektur und Design

Artikel: Wenn der Beton zwischen den Fingern zerbröseln

Wenn der Beton zwischen den Fingern zerbröselt

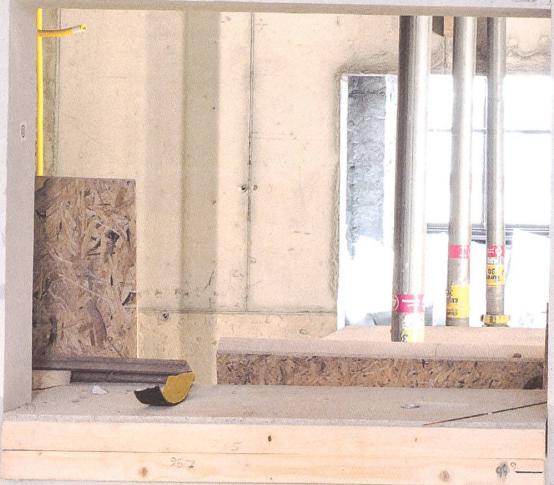
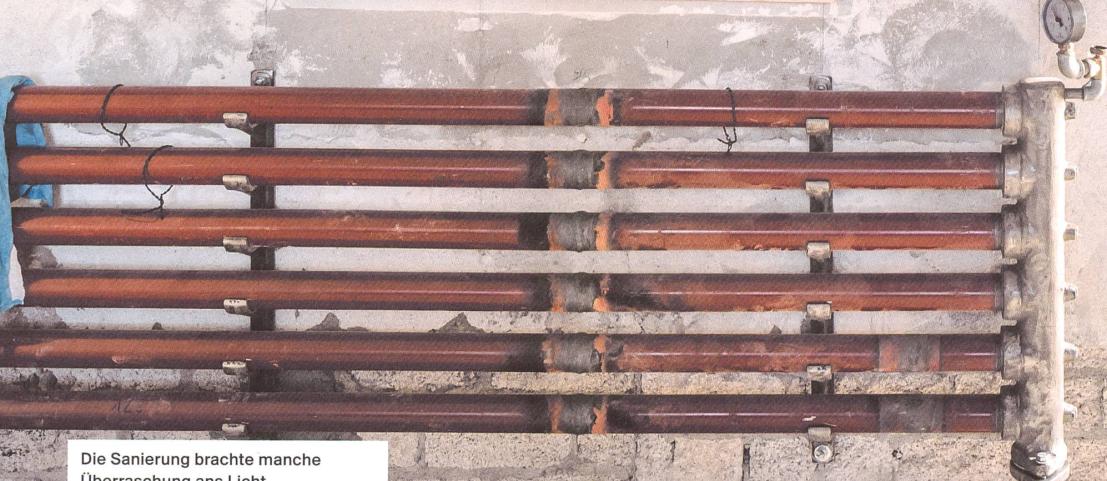
Die Sanierung brachte manche Überraschung ans Licht.

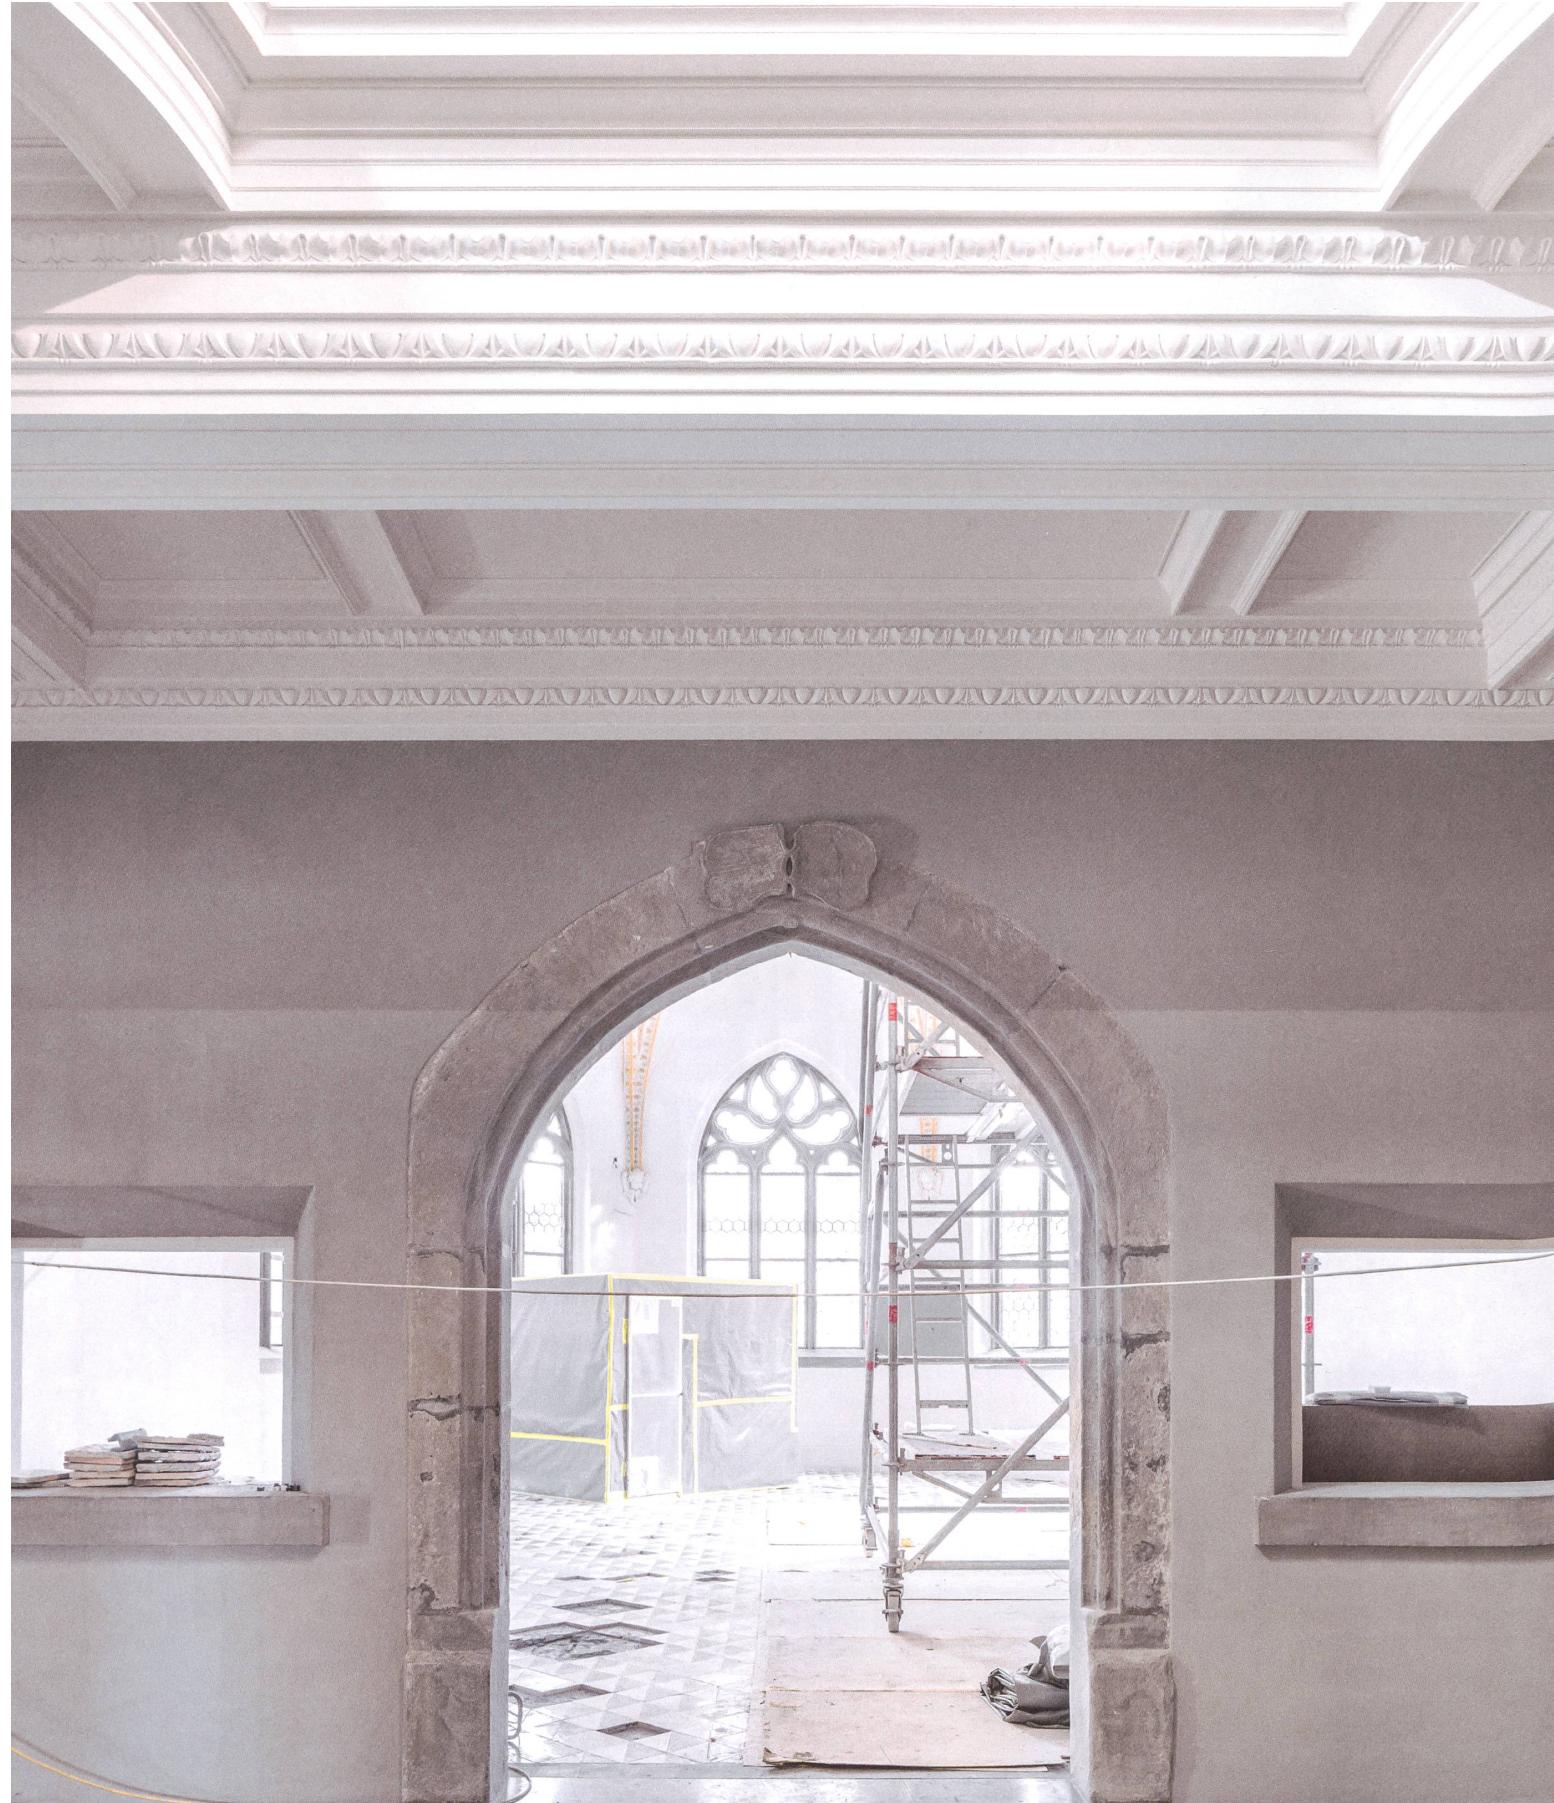
Schon Gustav Gull hatte mit der Stuckatur gearbeitet.
Jetzt ist sie rekonstruiert, aber nicht mehr farbig.

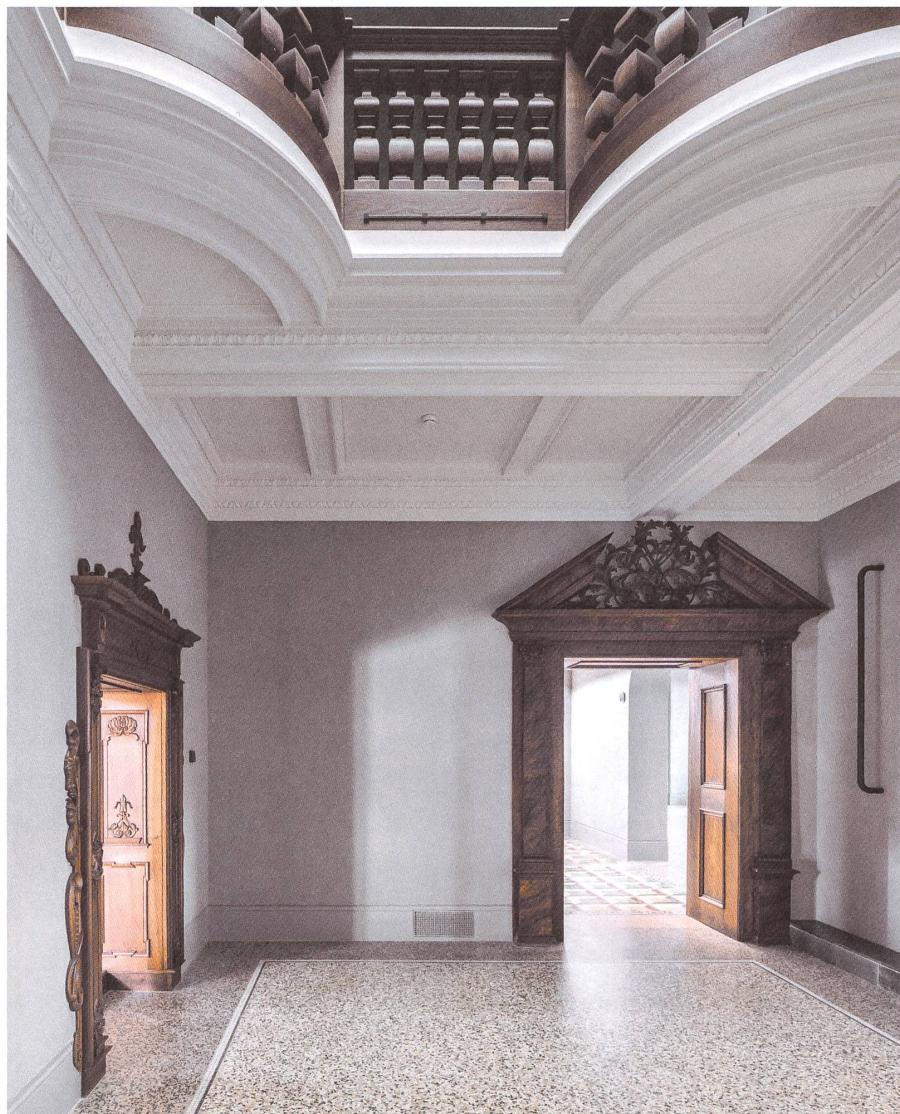
Der wieder offene Vorraum des Lochmannsaals. Die Stuckatur überspielt die Asymmetrie, darüber das rekonstruierte Geländer.
