Zeitschrift: Hochparterre : Zeitschrift für Architektur und Design

Artikel: Historische Zimmer als Herzstück

Historische Zimmer als Herzstück

Für die Sanierung wurden die teils 500 Jahre alten Stuben ausgebaut, restauriert und wieder eingebaut. Komplizierte, aber auch schöne Aufgaben für die Holzspezialisten.

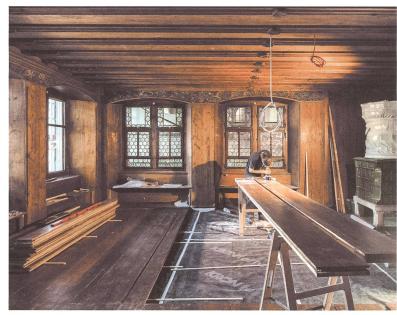
Stück für Stück wurden die Historischen Zimmer ausgebaut. Für die Äbtissinnen-Zimmer des Fraumünsterklosters waren die Berliner Lars Geissler und Knut Lewandrowski zuständig

Für die Restaurierung der Stuben war das Team um Lars Geissler und Knut Lewandrowski zuständig. Im Atelier in Berlin-Weissensee wussten sie bis ins kleinste Detail, was sie Hunderte Kilometer weiter südlich erwartete. Das Bundesamt für Bauten und Logistik hatte sämtliche Räume und Decken photogrammetrisch aufnehmen lassen und stellte diese Daten allen vier Teams zur Verfügung. «Wir konnten bis aufs kleinste Astloch heranzoomen!», so Lars Geissler. «Damit bereiteten wir eine Kartierung vor, was uns vor Ort viel Zeit einsparte.» Mit den hochaufgelösten, entzerrten und massstabgetreuen Aufnahmen wurden am Computer Tausende, auch kleinste Teile vermasst, nummeriert, katalogisiert. Die Dokumentation garantierte auch, dass beim Einbau jedes Element wieder seinen angestammten Platz erhielt.

Die Realität hielt trotzdem Überraschungen bereit. Vor 120 Jahren, kurz nach dem Einbau ins Museum, hatte es im grossen Fraumünsterzimmer gebrannt. Jetzt zeigte sich vor Ort, wie delikat die beschädigten Stellen waren. Die verrussten Teile der geschnitzten Balkenköpfe waren damals lediglich mit einer deckenden Farbe übermalt worden. Nun musste ein sieben Meter langer und 150 Kilogramm schwerer Eichenbalken von vier Personen vorsichtig demontiert werden. «An der geschwächten Stelle konnten wir ihn nicht anfassen, ohne sie einzudrücken. Also setzten wir in der Mitte an – trotz des ungünstigen Hebels», erinnert sich Geissler.

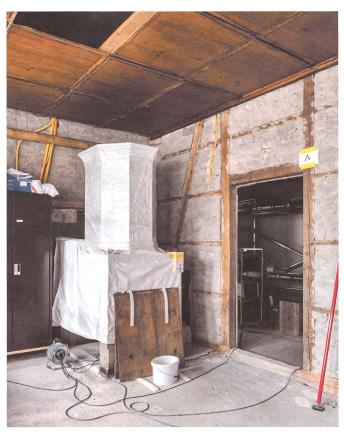
Die Stube mit integriertem Bett und Buffet, einem Kachelofen und Glasgemälden aus dem Schlösschen Wiggen wurde von Michael Kaufmann und seinem Team restauriert.

Die meisten Zimmer wurden ohne originale Ausstattung ins Museum eingebaut. Nicht so die Stube mit integriertem Bett und Buffet, einem Kachelofen und Glasgemälden aus dem Schlösschen Wiggen. Das Zimmer stammt aus dem Ende des 16. Jahrhunderts, als sich der Bauherr Johann Schlapprizi auf seinem Gut ein Lustschlösschen bauen liess. Die handgehobelte, gotisch getäferte Stube enthalte am meisten originale Substanz, hiess es in der verfügbaren Literatur. Michael Kaufmann, der das Zimmer mit seinem Team restaurierte, relativiert. Er entdeckte beim Ausbau gekürzte und ergänzte Partien. «Hinter dem Buffet kam eine frische Rückwand hervor, und wir fanden Spuren von maschineller Holzbearbeitung, wie sie erst ab Mitte des 19. Jahrhunderts eingesetzt wurde.» Kaufmanns Team demontierte den Boden, der um das Bett und das Buffet verlegt worden war. «Die Konstruktion gab uns vor, was wir zuerst aus dem Verbund lösen mussten.»

Nach der Demontage reinigte das Team die Teile und behob kleine, beim Ausbau entstandene Schäden. Die Restaurierungsarbeiten bewegten sich im üblichen Rahmen, doch der Wiedereinbau erwies sich als kompliziert. Michael Kaufmann musste auf geringe Massveränderungen reagieren, die trotz präziser Planung durch die Sanierung der Gebäudehülle entstanden waren. Dabei war untersagt, was den Schreinern 1896 noch möglich war: Statt Originalsubstanz wegzuschneiden, versteckte er die notwendigen Anpassungen, etwa im Innenleben der Fensterbänke oder in der Unterkonstruktion der Decke. Die Vorgabe lautete, dass so wenig wie möglich an der Unterkonstruktion verändert werden durfte. «Denn auch sie wird bereits als Original behandelt», erklärt Gaby Petrak, die alle paar Tage auf der Baustelle war: «Natürlich war das nicht in allen Fällen ohne Anpassungen möglich. Diese haben wir situativ besprochen und das Vorgehen definiert.»

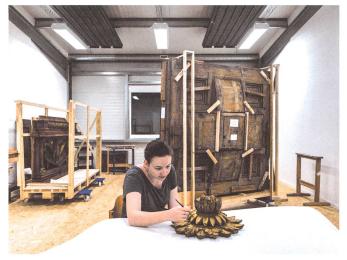
Im Sammlungszentrum in Affoltern am Albis wurden Teile wie etwa diese neu angefertigte Rosette des Pestalozzi-Zimmers vergoldet.

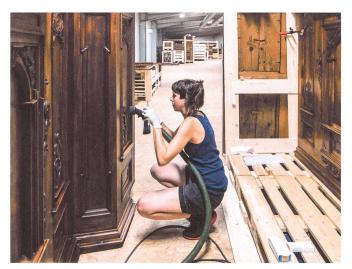
Als Erstes mussten die Teile grob vom Staub gereinigt werden.
