Zeitschrift: Hochparterre : Zeitschrift für Architektur und Design
Herausgeber: Hochparterre
Band: 32 (2019)
Heft: [14]: Spuren der Zeit

Historische Zimmer als Herzstück

Für die Sanierung wurden die teils 500 Jahre alten Stuben ausgebaut, restauriert und wieder eingebaut. Komplizierte, aber auch schöne Aufgaben für die Holzspezialisten.

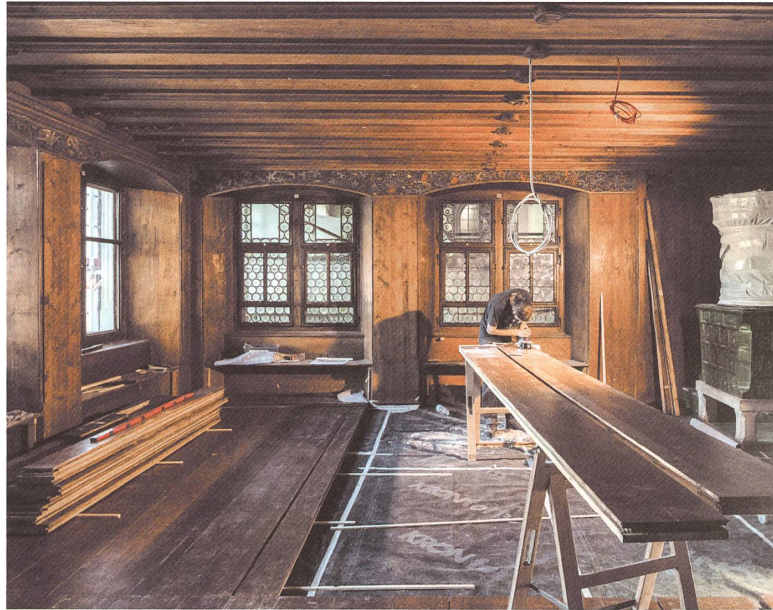
Stück für Stück wurden die Historischen Zimmer ausgebaut. Für die Äbtissinnen-Zimmer des Fraumünsterklosters waren die Berliner Lars Geissler und Knut Lewandrowski zuständig.

Für die Restaurierung der Stuben war das Team um Lars Geissler und Knut Lewandrowski zuständig. Im Atelier in Berlin-Weissensee wussten sie bis ins kleinste Detail, was sie Hunderte Kilometer weiter südlich erwartete. Das Bundesamt für Bauten und Logistik hatte sämtliche Räume und Decken photogrammetrisch aufnehmen lassen und stellte diese Daten allen vier Teams zur Verfügung. «Wir konnten bis aufs kleinste Astloch heranzoomen!», so Lars Geissler. «Damit bereiteten wir eine Kartierung vor, was uns vor Ort viel Zeit einsparte.» Mit den hochauflösenden, entzerrten und massstabgetreuen Aufnahmen wurden am Computer Tausende, auch kleinste Teile vermasst, nummeriert, katalogisiert. Die Dokumentation garantierte auch, dass beim Einbau jedes Element wieder seinen angestammten Platz erhielt.

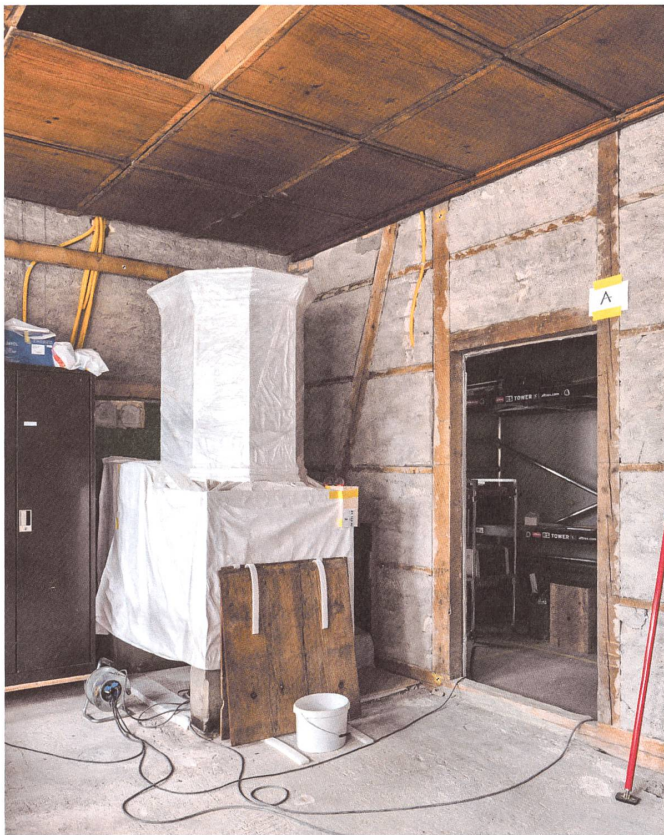
Die Stube mit integriertem Bett und Buffet, einem Kachelofen und Glasgemälden aus dem Schösschen Wiggen wurde von Michael Kaufmann und seinem Team restauriert.

Die meisten Zimmer wurden ohne originale Ausstattung ins Museum eingebaut. Nicht so die Stube mit integriertem Bett und Buffet, einem Kachelofen und Glasgemälden aus dem Schlösschen Wiggen. Das Zimmer stammt aus dem Ende des 16. Jahrhunderts, als sich der Bauherr Johann Schlappizzi auf seinem Gut ein Lustschlösschen bauen liess. Die handgehobelte, gotisch gefärbte Stube enthalte am meisten originale Substanz, hiess es in der verfügbaren Literatur. Michael Kaufmann, der das Zimmer mit seinem Team restaurierte, relativiert. Er entdeckte beim Ausbau gekürzte und ergänzte Partien. «Hinter dem Buffet kam eine frische Rückwand hervor, und wir fanden Spuren von maschineller Holzbearbeitung, wie sie erst ab Mitte des 19. Jahrhunderts eingesetzt wurde.» Kaufmanns Team demontierte den Boden, der um das Bett und das Buffet verlegt worden war. «Die Konstruktion gab uns vor, was wir zuerst aus dem Verbund lösen mussten.»

Das Buffet besteht aus einem Waschschrank mit Zinnbecken und einem Schauschrank aus edlen Einlegehölzern. Im Rest der Stube dominiert Tannenholz. Profilleisten strukturieren die einfach gehaltenen Flächen. Das Zimmer besticht weniger durch Schmuck als durch die Kompaktheit der verschiedenen Funktionen. «Die Arbeit ist sauber gemacht. Es war aber nicht gerade ein Ebenist am Werk – eher ein guter Bauschreiner», meint Kaufmann.

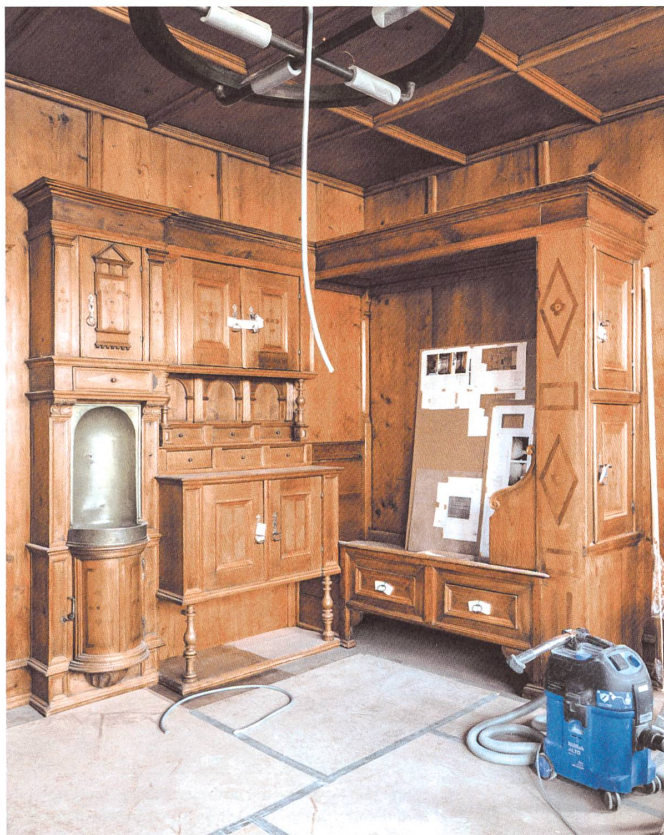
Alle Teile der multifunktional genutzten Stube Wiggen fanden wieder ihren Platz.

Nach der Demontage reinigte das Team die Teile und behob kleine, beim Ausbau entstandene Schäden. Die Restaurierungsarbeiten bewegten sich im üblichen Rahmen, doch der Wiedereinbau erwies sich als kompliziert. Michael Kaufmann musste auf geringe Massveränderungen reagieren, die trotz präziser Planung durch die Sanierung der Gebäudehülle entstanden waren. Dabei war untersagt, was den Schreibern 1896 noch möglich war: Statt Originalsubstanz wegzuschneiden, versteckte er die notwendigen Anpassungen, etwa im Innenleben der Fensterbänke oder in der Unterkonstruktion der Decke. Die Vorgabe lautete, dass so wenig wie möglich an der Unterkonstruktion verändert werden durfte. «Denn auch sie wird bereits als Original behandelt», erklärt Gaby Petrak, die alle paar Tage auf der Baustelle war: «Natürlich war das nicht in allen Fällen ohne Anpassungen möglich. Diese haben wir situativ besprochen und das Vorgehen definiert.»
