**Artikel:** Historische Zimmer als Herzstück  
**Autor:** Ernst, Meret  
**DOI:** <https://doi.org/10.5169/seals-868281>

# Historische Zimmer als Herzstück

**Für die Sanierung wurden die teils 500 Jahre alten Stuben ausgebaut, restauriert und wieder eingebaut. Komplizierte, aber auch schöne Aufgaben für die Holzspezialisten.**

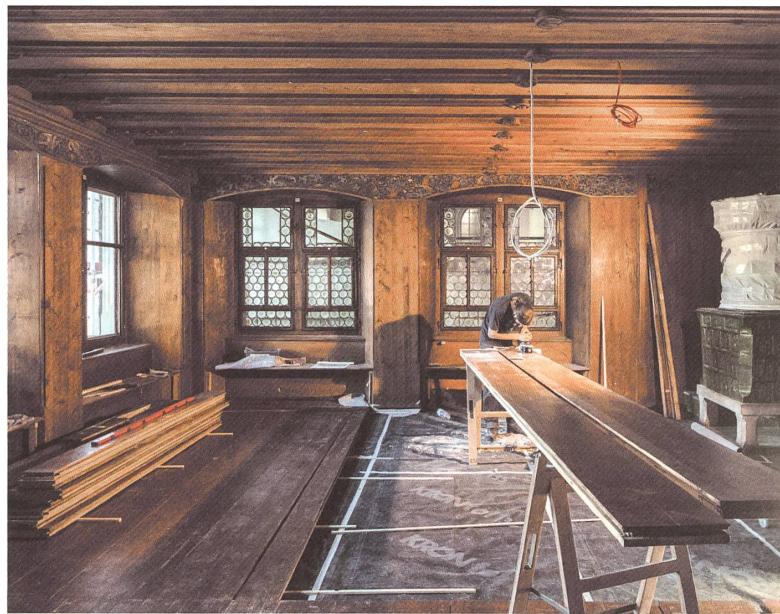
Stück für Stück wurden die Historischen Zimmer ausgebaut. Für die Äbtissinen-Zimmer des Fraumünsterklosters waren die Berliner Lars Geissler und Knut Lewandrowski zuständig.

Für die Restaurierung der Stuben war das Team um Lars Geissler und Knut Lewandowski zuständig. Im Atelier in Berlin-Weissensee wussten sie bis ins kleinste Detail, was sie Hunderte Kilometer weiter südlich erwartete. Das Bundesamt für Bauten und Logistik hatte sämtliche Räume und Decken photogrammetrisch aufnehmen lassen und stellte diese Daten allen vier Teams zur Verfügung. «Wir konnten bis aufs kleinste Astloch heranzoomen!», so Lars Geissler. «Damit bereiteten wir eine Kartierung vor, was uns vor Ort viel Zeit einsparte.» Mit den hochauflösten, entzerrten und massstabgetreuen Aufnahmen wurden am Computer Tausende, auch kleinste Teile vermasst, nummeriert, katalogisiert. Die Dokumentation garantierte auch, dass beim Einbau jedes Element wieder seinen angestammten Platz erhielt.

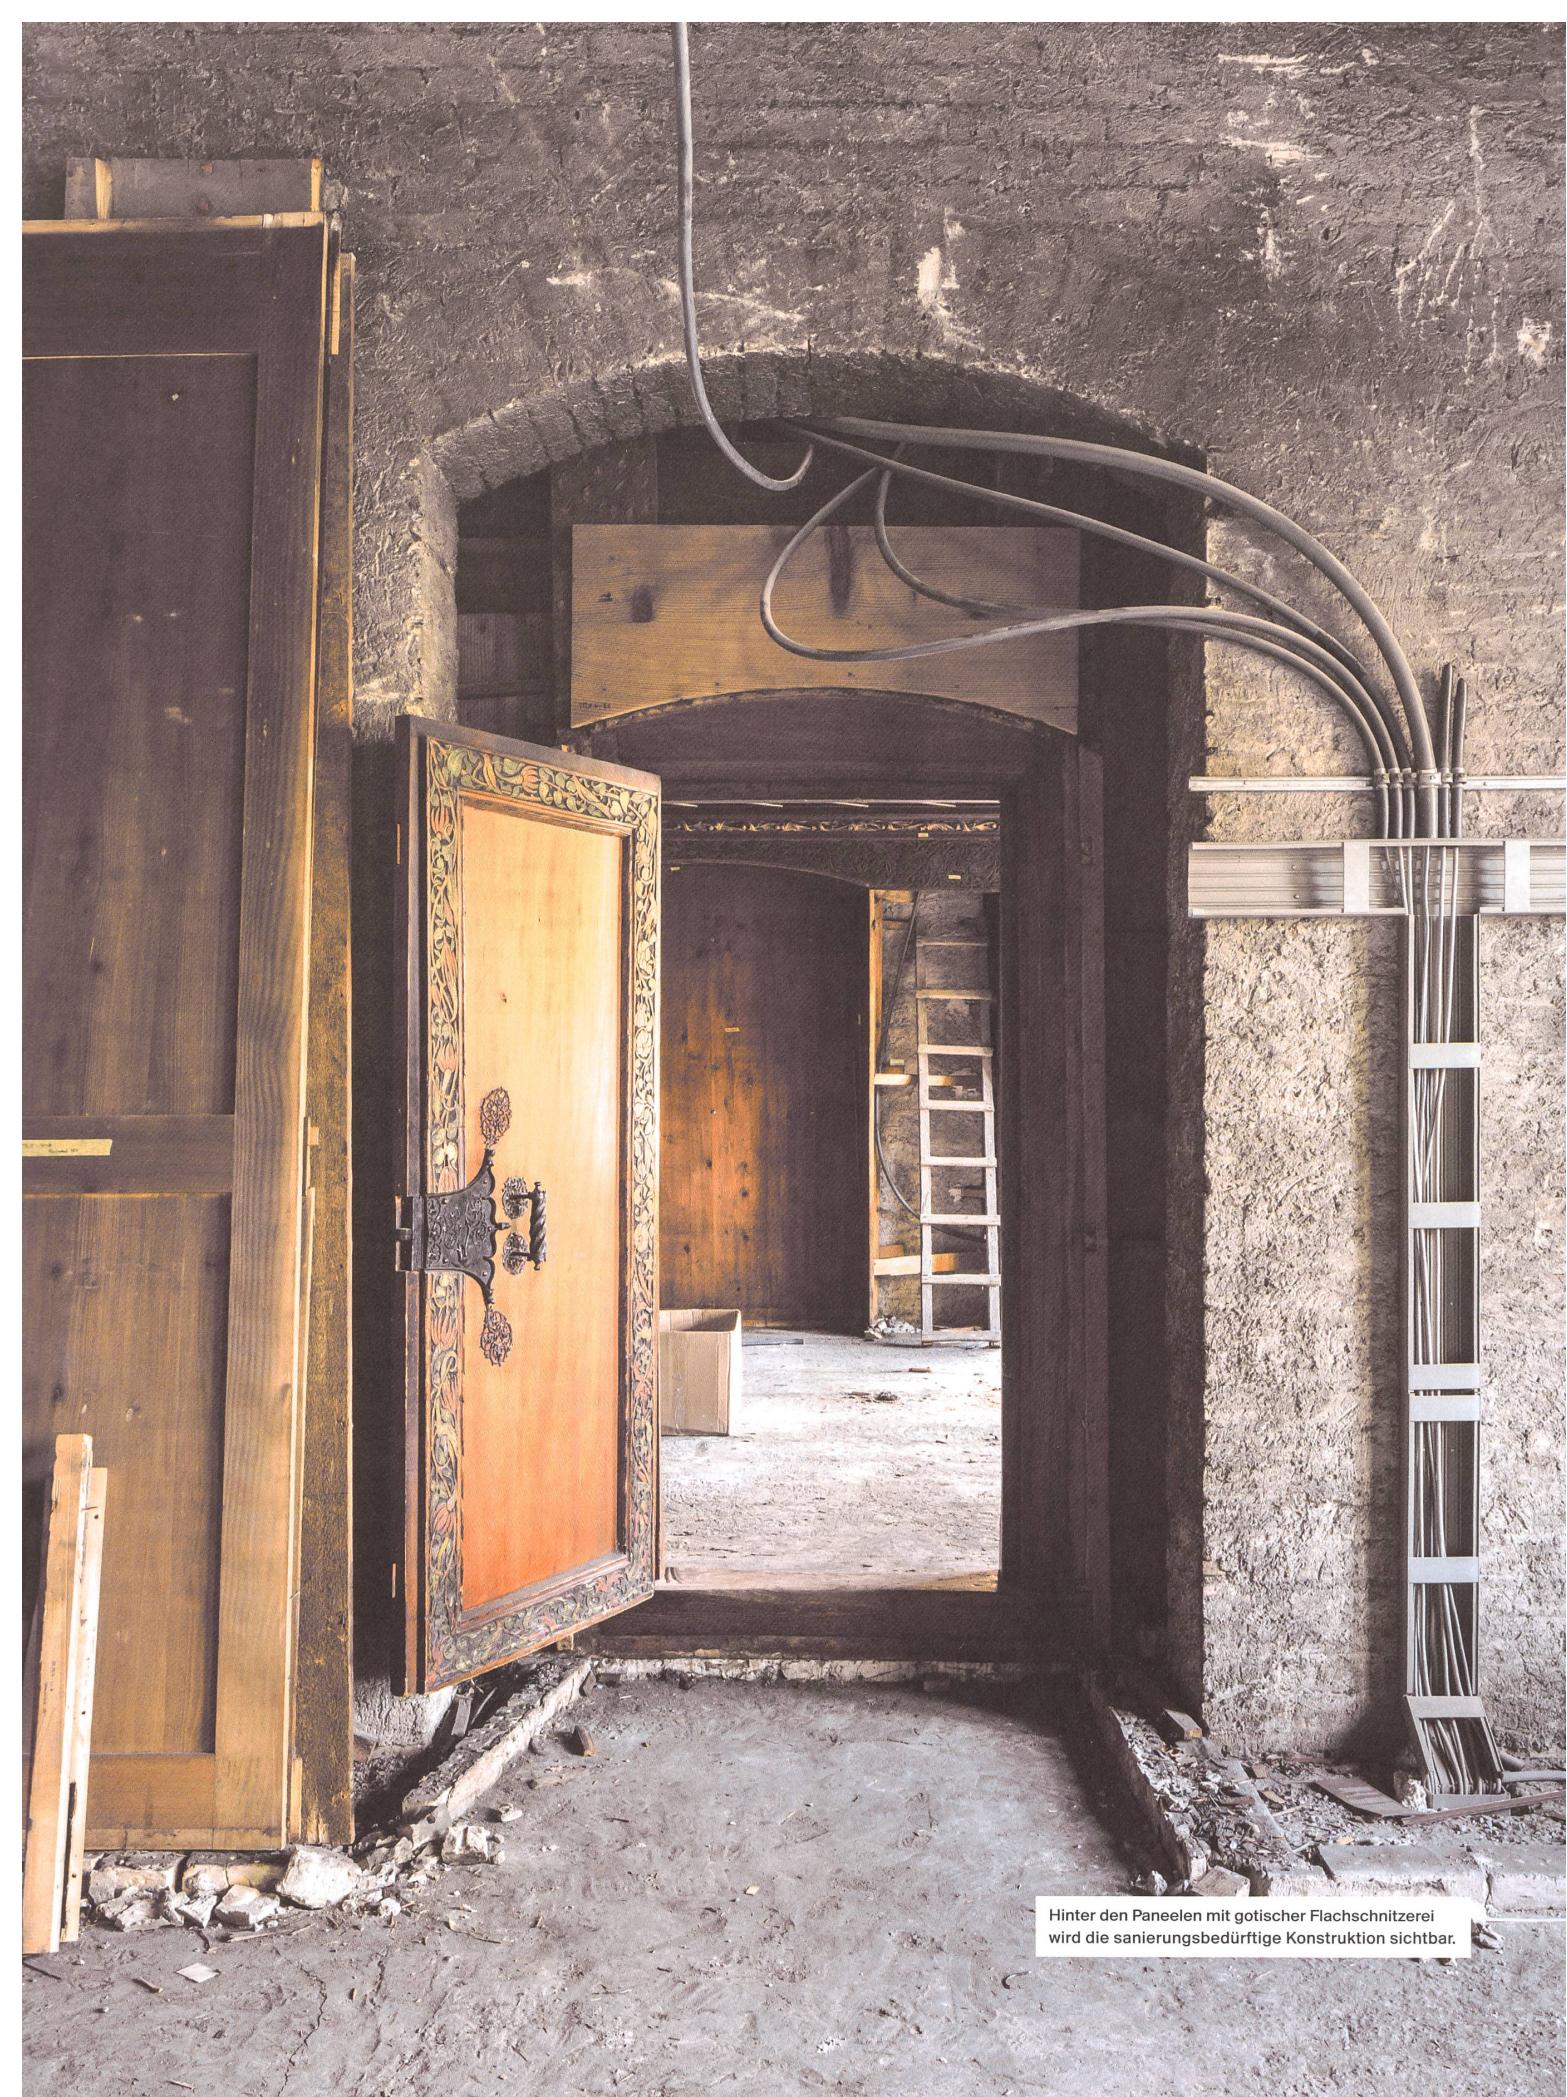
Hinter den Paneelen mit gotischer Flachschnitzerei  
wird die sanierungsbedürftige Konstruktion sichtbar.

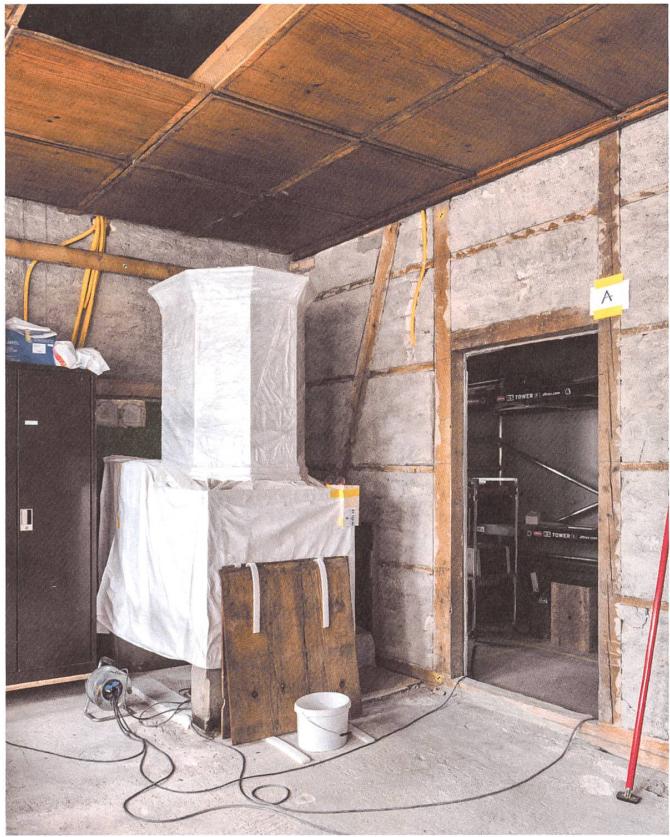
Die Stube mit integriertem Bett und Buffet, einem Kachelofen und Glasgemälden aus dem Schloss Wiggens wurde von Michael Kaufmann und seinem Team restauriert.

Die meisten Zimmer wurden ohne originale Ausstattung ins Museum eingebaut. Nicht so die Stube mit integriertem Bett und Buffet, einem Kachelofen und Glasgemälden aus dem Schlosschen Wiggen. Das Zimmer stammt aus dem Ende des 16. Jahrhunderts, als sich der Bauherr Johann Schlapprizi auf seinem Gut ein Lustschlösschen bauen liess. Die handgehobelte, gotisch getäferte Stube enthalte am meisten originale Substanz, hiess es in der verfügbaren Literatur. Michael Kaufmann, der das Zimmer mit seinem Team restaurierte, relativiert. Er entdeckte beim Ausbau gekürzte und ergänzte Partien. «Hinter dem Buffet kam eine frische Rückwand hervor, und wir fanden Spuren von maschineller Holzbearbeitung, wie sie erst ab Mitte des 19. Jahrhunderts eingesetzt wurde.» Kaufmanns Team demontierte den Boden, der um das Bett und das Buffet verlegt worden war. «Die Konstruktion gab uns vor, was wir zuerst aus dem Verbund lösen mussten.»

Das Buffet besteht aus einem Waschschrank mit Zinnbecken und einem Schauschrank aus edlen Einlegegehölzern. Im Rest der Stube dominiert Tannenholz. Profilleisten strukturieren die einfach gehaltenen Flächen. Das Zimmer besticht weniger durch Schmuck als durch die Kompaktheit der verschiedenen Funktionen. «Die Arbeit ist sauber gemacht. Es war aber nicht gerade ein Ebenist am Werk – eher ein guter Bauschreiner», meint Kaufmann.

Nach der Demontage reinigte das Team die Teile und behob kleine, beim Ausbau entstandene Schäden. Die Restaurierungsarbeiten bewegten sich im üblichen Rahmen, doch der Wiedereinbau erwies sich als kompliziert. Michael Kaufmann musste auf geringe Massveränderungen reagieren, die trotz präziser Planung durch die Sanierung der Gebäudehülle entstanden waren. Dabei war untersagt, was den Schreinern 1896 noch möglich war: Statt Originalsubstanz wegzuschneiden, versteckte er die notwendigen Anpassungen, etwa im Innenleben der Fensterbänke oder in der Unterkonstruktion der Decke. Die Vorgabe lautete, dass so wenig wie möglich an der Unterkonstruktion verändert werden durfte. «Denn auch sie wird bereits als Original behandelt», erklärt Gaby Petrak, die alle paar Tage auf der Baustelle war: «Natürlich war das nicht in allen Fällen ohne Anpassungen möglich. Diese haben wir situativ besprochen und das Vorgehen definiert.»

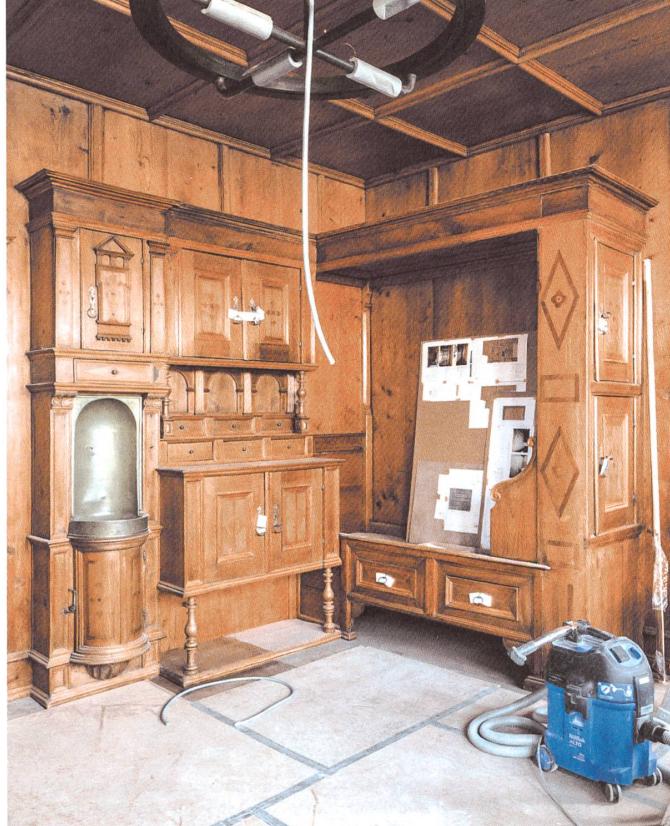
Alle Teile der multifunktional genutzten Stube Wiggens fanden wieder ihren Platz.

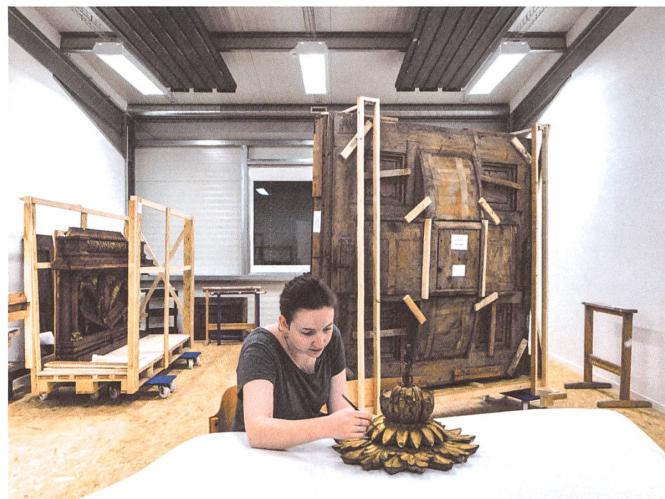
Im Sammlungszentrum in Affoltern am Albis wurden Teile wie etwa diese neu angefertigte Rosette des Pestalozzi-Zimmers vergoldet.

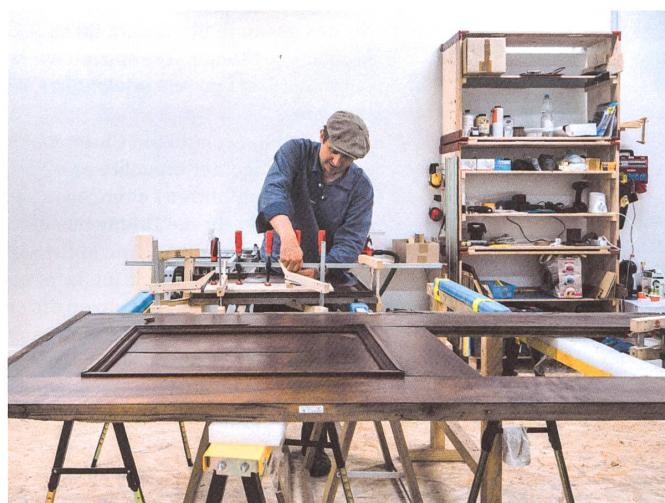
Gelöste Rahmenteile und Holzverbindungen wurden neu verleimt und wo nötig verstärkt.

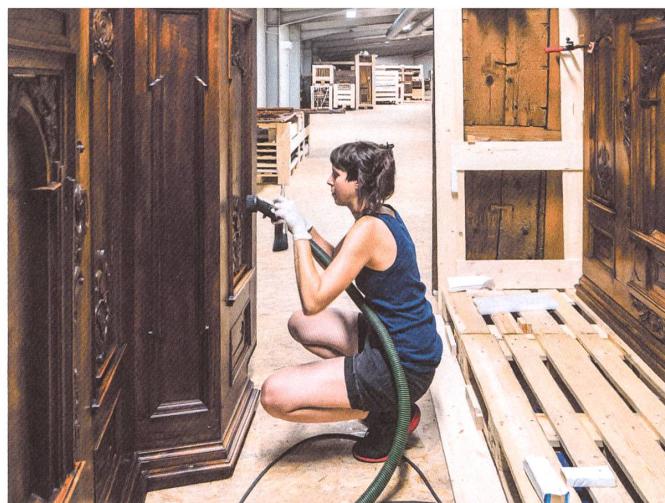
Als Erstes mussten die Teile grob vom Staub gereinigt werden.

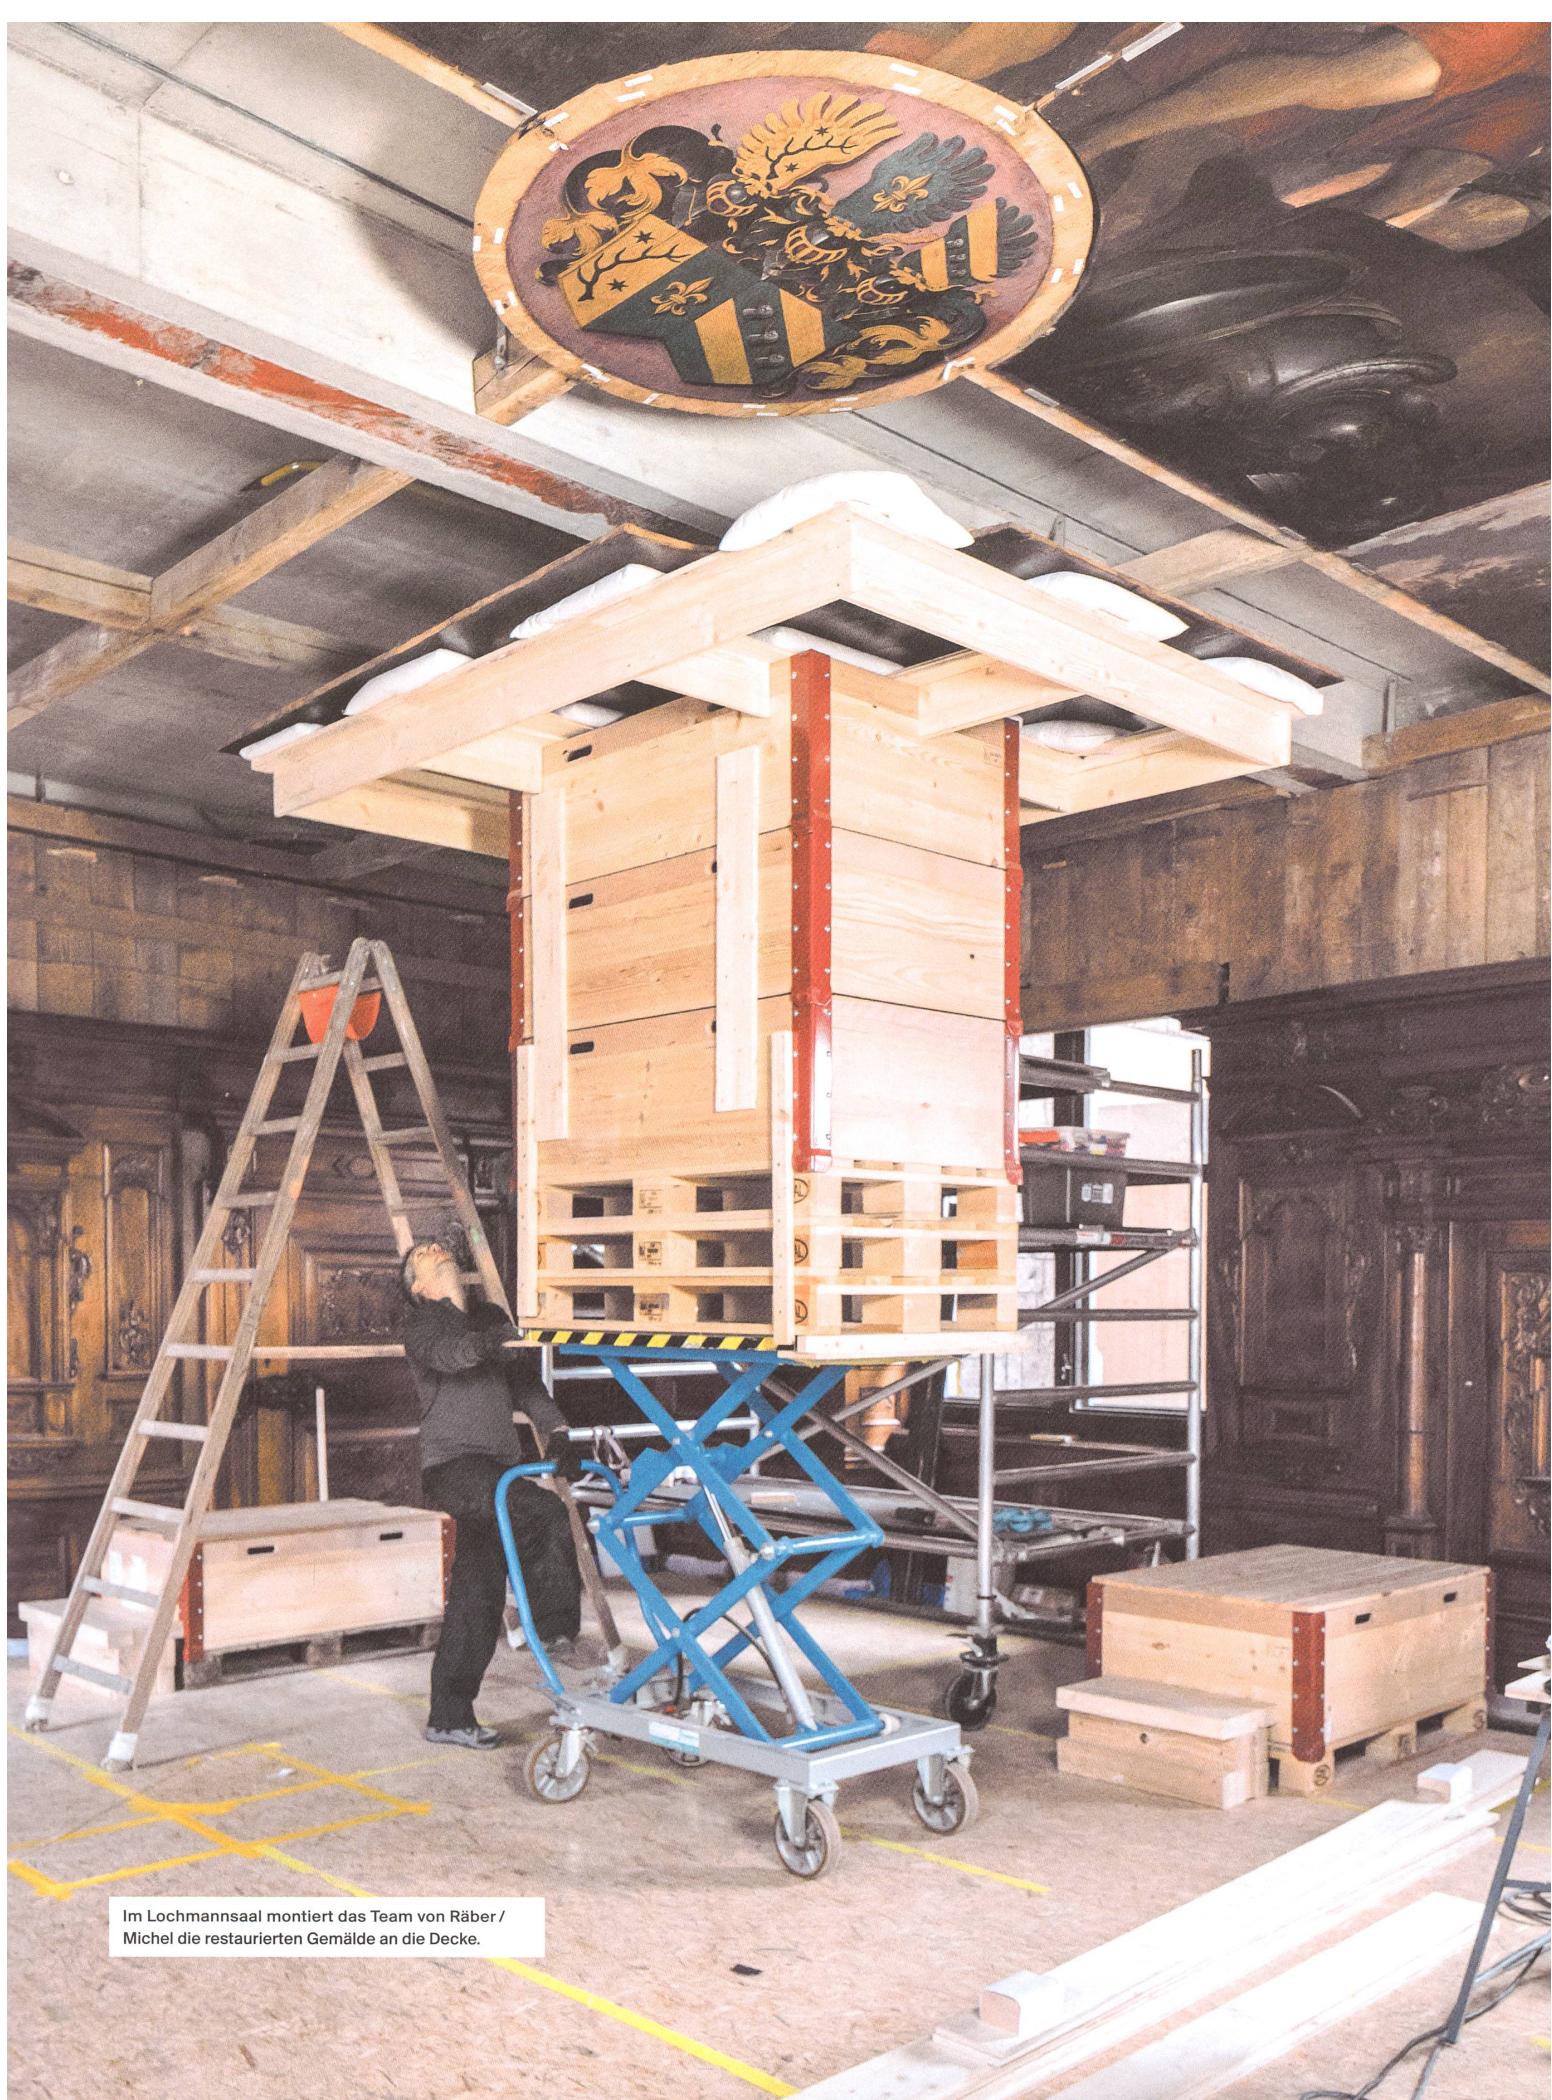
Im Lochmannsaal montiert das Team von Räber/Michel die restaurierten Gemälde an die Decke.

Im Jahr 1660 leistete sich Heinrich Lochmann, Oberst in französischen Diensten, einen barocken Festsaal von über 90 Quadratmetern. Er erweiterte damit sein prächtiges Haus «Zum langen Stadelhof» in Zürich. Die Seitenwände aus dunklem Nussbaum schliessen mit einem Fries aus 54 schwarz gerahmten Porträts von Staatsmännern und Mitgliedern der französischen Königsfamilie ab. An der Decke ziehen Szenen aus der griechischen Mythologie die Aufmerksamkeit auf sich, mittendrin das Familienwappen. Die Deckengemälde erwiesen sich als Knacknuss, erzählt Rolf Michel. Im Team mit Philipp Räber und der Gemälderestauratorin Aline Jahn war er für den Lochmannsaal zuständig. «Der Zustand war unklar, es gab kaum Informationen über die Eingriffe an den Tafeln.» Entsprechend vorsichtig gingen sie zugange. Zuerst lösten sie die Blenden und Zierleisten. Dann demonstrierten sie die Verankerungen der rund 2,5 auf 1,8 Meter grossen Tafeln und stellten sie auf einen Hebelift. Kleine

Tyvek-Kissen stützten die Gemälde und glichen die unterschiedlichen Niveaus aus. «In situ verpackten wir sie in vorgefertigte Rahmenelemente und verstieften sie. So gesichert hoben wir sie von den Kissen und transportierten sie nach Affoltern.» Das Täfer war mit alten Nägeln und Keilen auf eine Holzkonstruktion montiert. «Ein Raum im Raum, gefertigt aus sägerohren Bohlen, die an die Wand montiert waren», erinnert sich Rolf Michel. Dazwischen fanden sie viel Bauschutt, und Zementstaub rieselte von der mit Beton ausgespritzten Kappendecke auf die Gemälde. Hinter dem Täfer kamen eine Holzleiter und ein Löschwasserkessel aus Leder zum Vorschein: «Er stand in einer Nische, zu der es einst einen Zugang gab.»

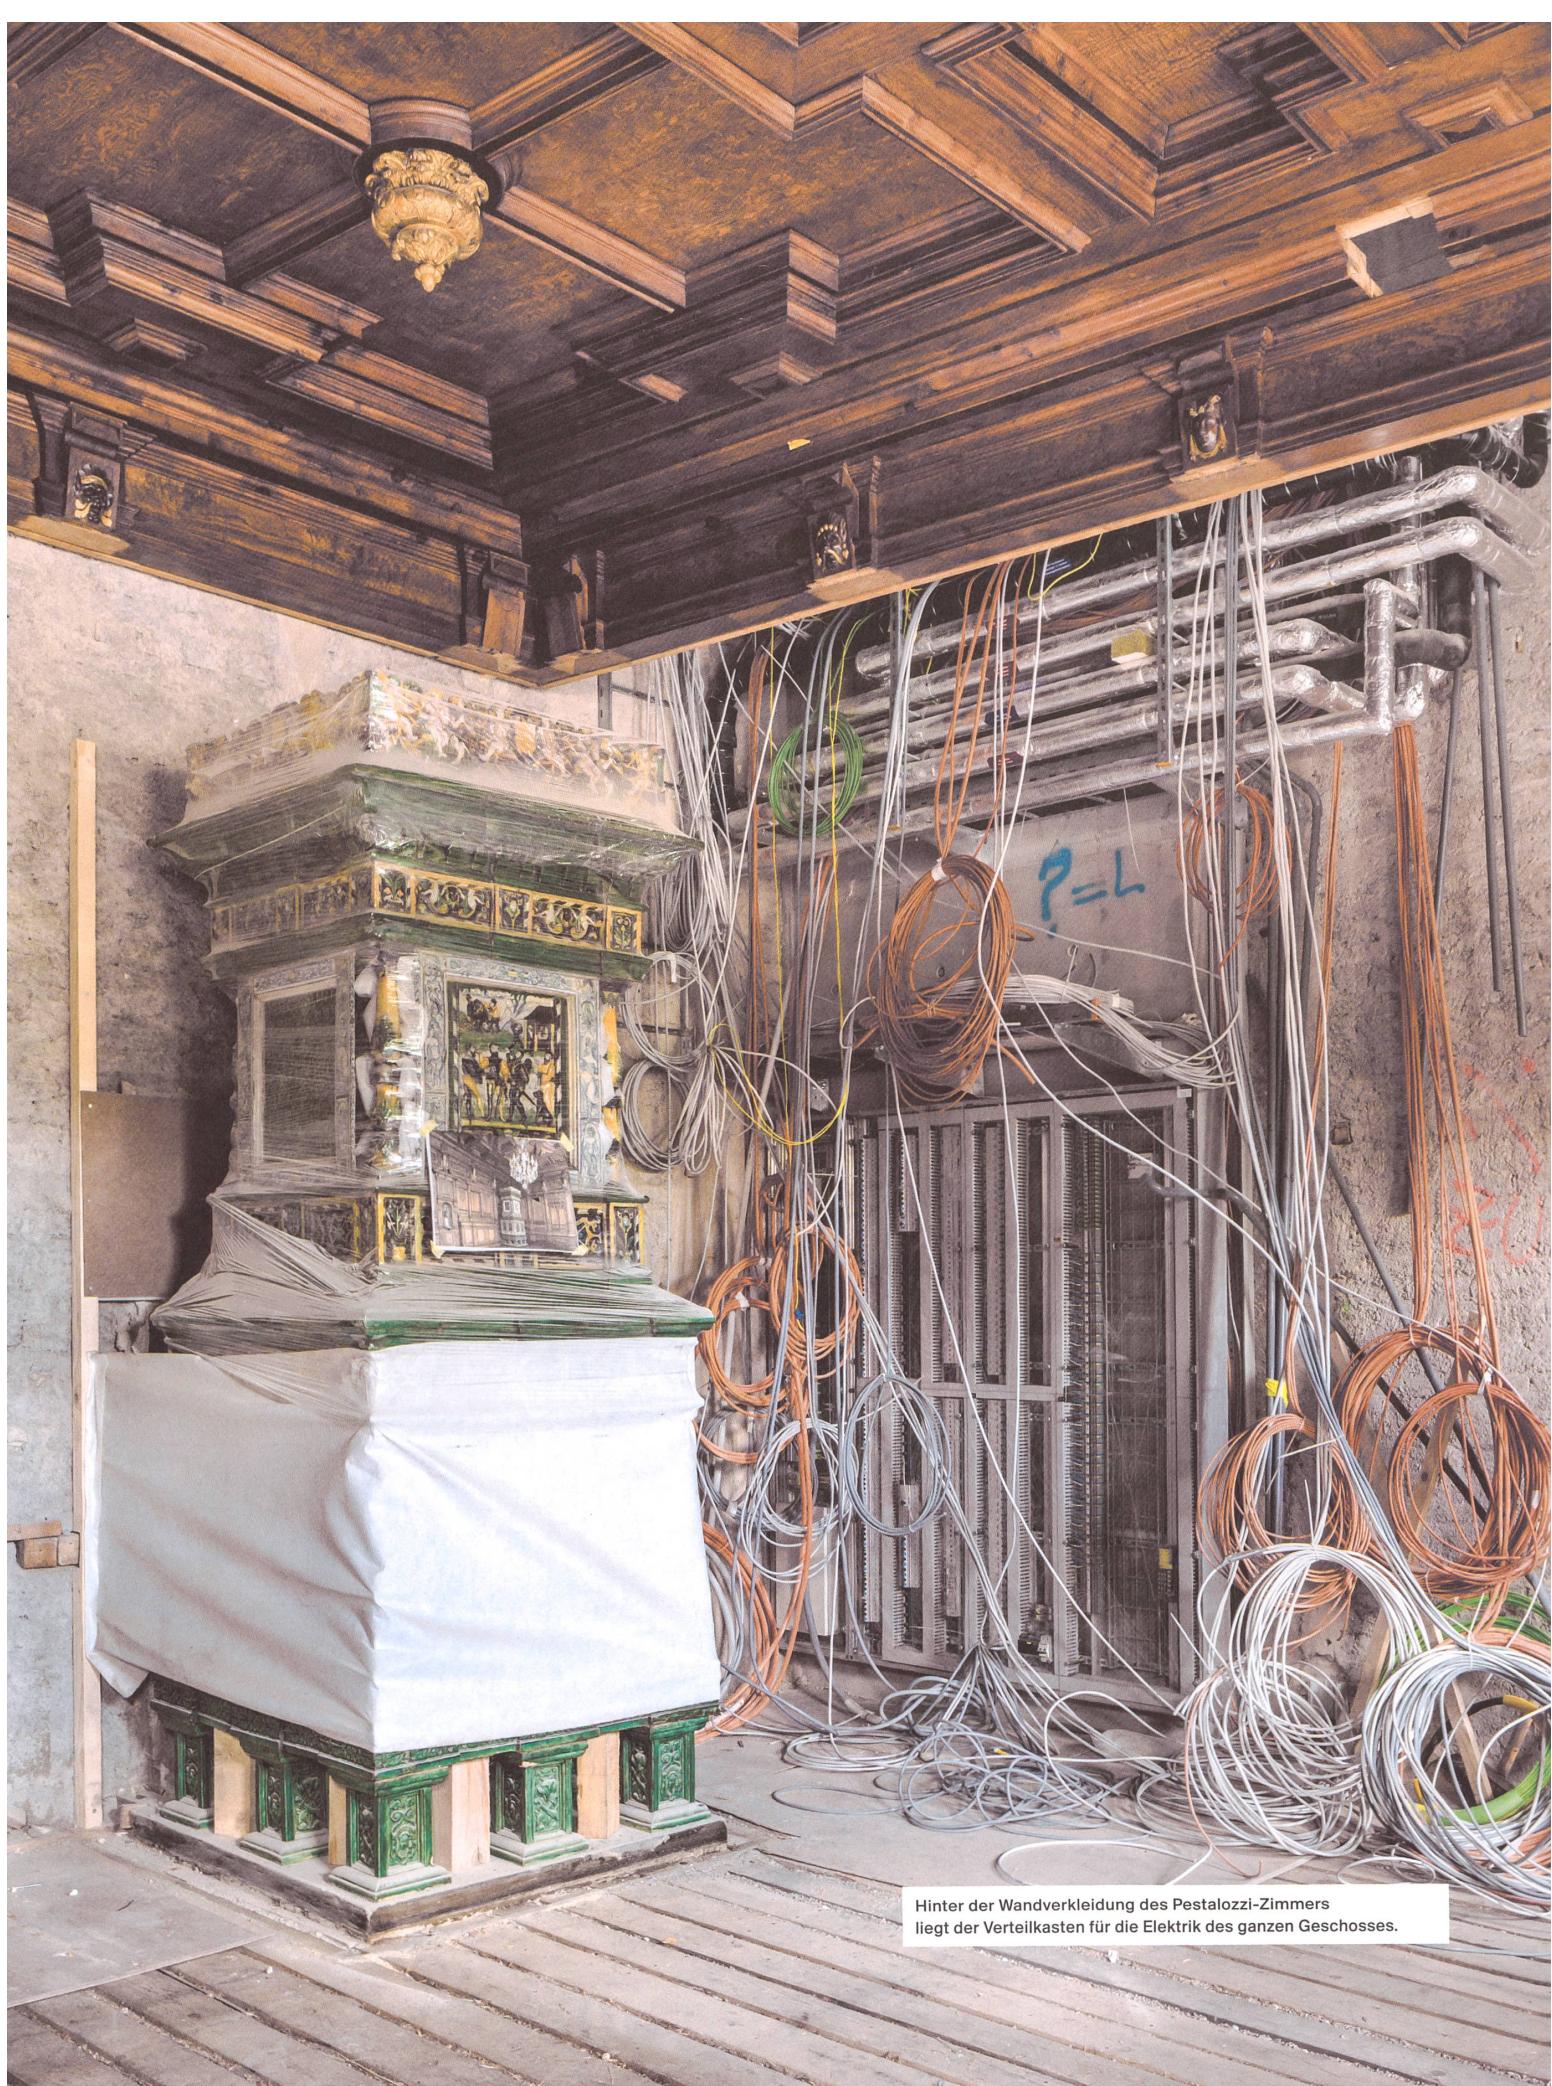
Hinter der Wandverkleidung des Pestalozzi-Zimmers liegt der Verteilkasten für die Elektrik des ganzen Geschosses.
