Artikel: Das Suworowhaus in Elm: Chronik einer Rettung

Das Suworowhaus in Elm - Chronik einer Rettung

Besichtigung am 9. Dezember 1966 unter Leitung von Werner Blumer Dipl. Arch. ETH/SIA Zollikon ZH

1. Gegenwärtiger Bauzustand

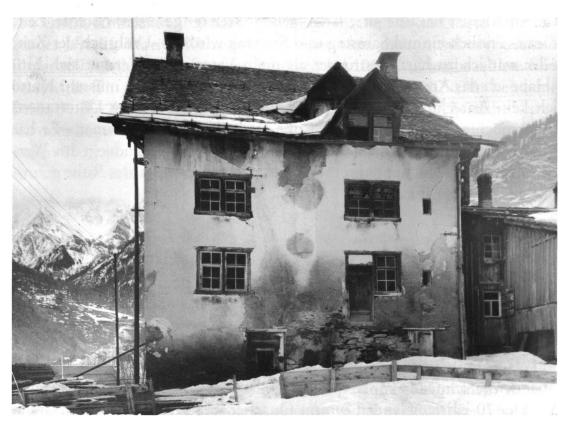
Das Suworowhaus vor der Renovation, Ansicht der Westseite. Das Dach ist teilweise eingestürzt. Besonders augenfällig sind die Feuchtigkeitsschäden an den Mauern und der desolate Zustand des Hauseingangs. (Privatbesitz)

Ein eingehender Augenschein zeigt jedoch, dass die Grundkonstruktion des Hauses, die Aussen- und Zwischenmauern, Decken- und Dachbalken noch in relativ gutem Zustand sind. Wohl weisen die Aussenmauern Risse auf, vor allem bei dem offensichtlich nachträglich ausgebauten hinteren Hausteil. Durch kräftige Zugbänder liesse sich

ein weiteres Absinken dieses Hausteiles weitgehend verhindern. Die ausgebuchtete Fassadenmauer bei der Hauseingangspartie müsste neu unterfangen und gut fundiert werden. Bis zum 1. Stockwerk scheinen die Fassaden ringsum äusserlich stark durchfeuchtet zu sein. Interessanterweise sind jedoch trotzdem die Holzbalken im Kellergeschoss (auch Schwellen, welche direkt auf dem Fundament liegen) soweit ersichtlich noch in gutem Zustand und nur an kleinen Stellen etwas angefault. Das Problem der Mauerentfeuchtung müsste immerhin eingehend geprüft werden. Sämtliches Holzwerk in allen Geschossen ist oder war stark von tierischen Schädlingen befallen und muss unbedingt konserviert werden.

Die Schiefereindeckung des Daches ist allgemein noch intakt. Kein Schindelunterzug. Nur an einzelnen Stellen kann Wasser durch die Dachhaut eindringen. Die Schieferplatten selbst sind allerdings durch Frosteinwirkung schon ziemlich stark abgeblättert und müssten voraussichtlich erneuert oder durch dunkle Eternitschiefer ersetzt werden. An der Südseite ist das Dachgesimse auf der Länge von einigen Metern vollständig eingebrochen. Die Dachlatten und die Sparren sind im Übrigen noch in gutem Zustand. Die Flugsparrenkonstruktionen an den beiden Stirnseiten scheinen mit Ausnahme einiger Partien noch intakt (genauer prüfen). In ganz schlechtem Zustand sind die Spenglerarbeiten, sie müssten vollständig erneuert werden.

Der Fassadenverputz ist ringsum in ganz schlechtem Zustand und muss dringend und vollständig erneuert werden. An einzelnen Stellen sind unter dem jetzigen Putz gemalte Eckquader sichtbar. Vielleicht würden weitere Dekorationsmalereien gefunden. Es könnte vermutet werden, dass die Riegelkonstruktion der Fassaden vom 3. Geschoss an aufwärts einmal sichtbar waren. Die Aussenwände der unteren Geschosse sind massiv aus Feldsteinen gemauert.

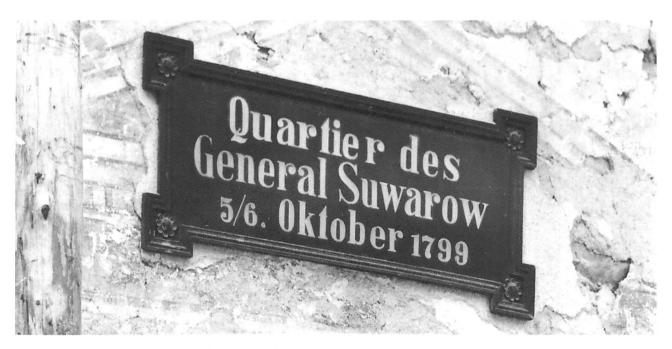
Die der Strasse zugewandte Seite mit der «Suwaroff-Gedenktafel» über der Sopraporte. Unter einer zweiten Putzschicht werden Malereien aus zwei ganz verschiedenen Epochen sichtbar. (Privatbesitz)

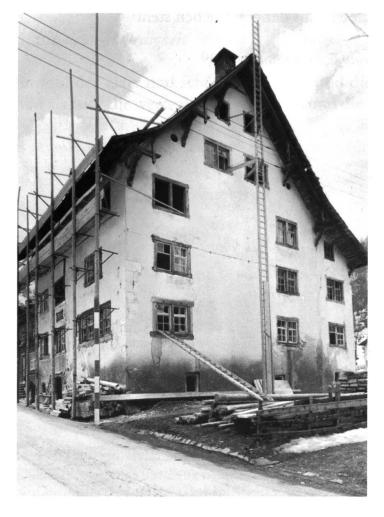
Ansicht der Ostseite des Suworowhauses während der Renovation: Ein Gerüst auf der Strassenseite schützt vor herabfallenden defekten Schieferplatten. Die unüblich (24 Meter!) lange Leiter auf der Giebelseite wurde 1939 speziell für die Renovation des Kirchturms von Elm angefertigt. (Privatbesitz)

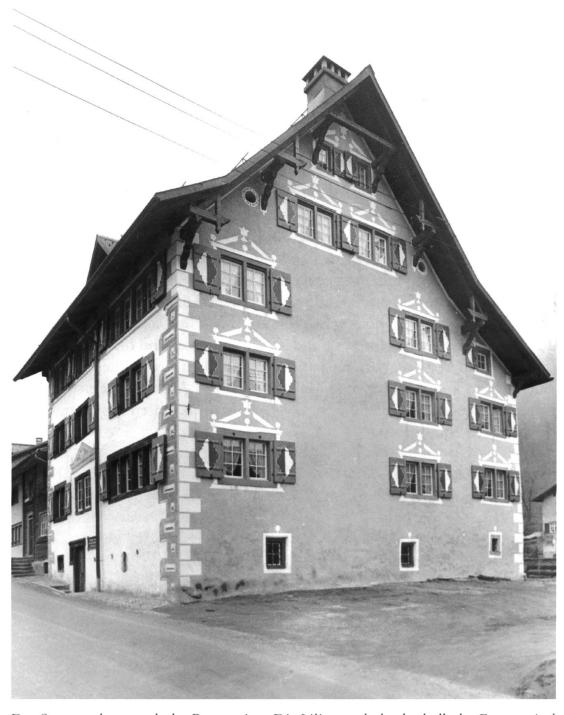
Das Suworowhaus nach der Renovation. Die Liliensymbole oberhalb der Fenster sind Herrschaftszeichen der französischen Monarchie. Foto Hans Schönwetter, Herbst 1971. (Privatbesitz)
