Artikel: Das Suworowhaus in Elm : Chronik einer Rettung

Das Suworowhaus in Elm – Chronik einer Rettung

Besichtigung am 9. Dezember 1966 unter Leitung von Werner Blumer Dipl. Arch. ETH/SIA Zollikon ZH

1. Gegenwärtiger Bauzustand

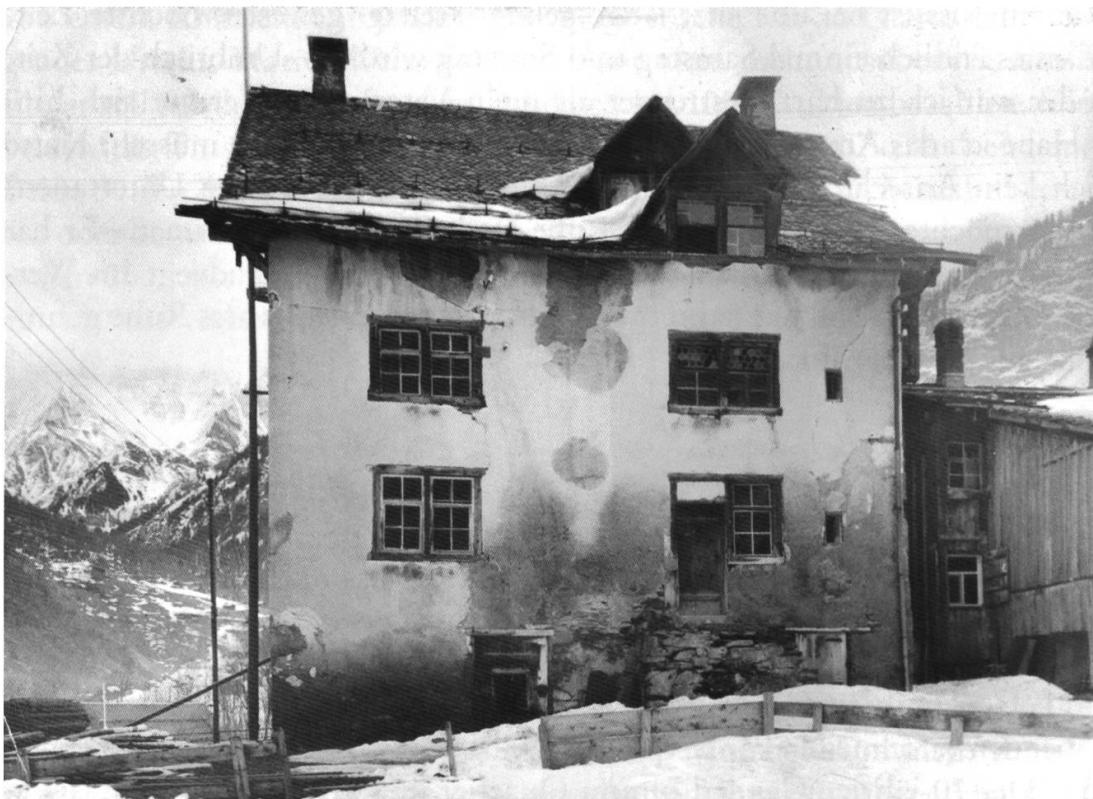
Das Suworowhaus vor der Renovation, Ansicht der Westseite. Das Dach ist teilweise eingestürzt. Besonders augenfällig sind die Feuchtigkeitsschäden an den Mauern und der desolate Zustand des Hauseingangs. (Privatbesitz)

Ein eingehender Augenschein zeigt jedoch, dass die Grundkonstruktion des Hauses, die Aussen- und Zwischenmauern, Decken- und Dachbalken noch in relativ gutem Zustand sind. Wohl weisen die Aussenmauern Risse auf, vor allem bei dem offensichtlich nachträglich ausgebauten hinteren Hausteil. Durch kräftige Zugbänder liesse sich

ein weiteres Absinken dieses Hausteiles weitgehend verhindern. Die ausgebuchtete Fassadenmauer bei der Hauseingangspartie müsste neu unterfangen und gut fundiert werden. Bis zum 1. Stockwerk scheinen die Fassaden ringsum äußerlich stark durchfeuchtet zu sein. Interessanterweise sind jedoch trotzdem die Holzbalken im Kellergeschoss (auch Schwellen, welche direkt auf dem Fundament liegen) soweit ersichtlich noch in gutem Zustand und nur an kleinen Stellen etwas angefault. Das Problem der Mauerentfeuchtung müsste immerhin eingehend geprüft werden. Sämtliches Holzwerk in allen Geschossen ist oder war stark von tierischen Schädlingen befallen und muss unbedingt konserviert werden.

Die Schiefereindeckung des Daches ist allgemein noch intakt. Kein Schindelunterzug. Nur an einzelnen Stellen kann Wasser durch die Dachhaut eindringen. Die Schieferplatten selbst sind allerdings durch Frosteinwirkung schon ziemlich stark abgeblättert und müssten voraussichtlich erneuert oder durch dunkle Eternitschiefer ersetzt werden. An der Südseite ist das Dachgesimse auf der Länge von einigen Metern vollständig eingebrochen. Die Dachlatten und die Sparren sind im Übrigen noch in gutem Zustand. Die Flugsparrenkonstruktionen an den beiden Stirnseiten scheinen mit Ausnahme einiger Partien noch intakt (genauer prüfen). In ganz schlechtem Zustand sind die Spenglerarbeiten, sie müssten vollständig erneuert werden.

Der Fassadenverputz ist ringsum in ganz schlechtem Zustand und muss dringend und vollständig erneuert werden. An einzelnen Stellen sind unter dem jetzigen Putz gemalte Eckquader sichtbar. Vielleicht würden weitere Dekorationsmalereien gefunden. Es könnte vermutet werden, dass die Riegelkonstruktion der Fassaden vom 3. Geschoss an aufwärts einmal sichtbar waren. Die Außenwände der unteren Geschosse sind massiv aus Feldsteinen gemauert.

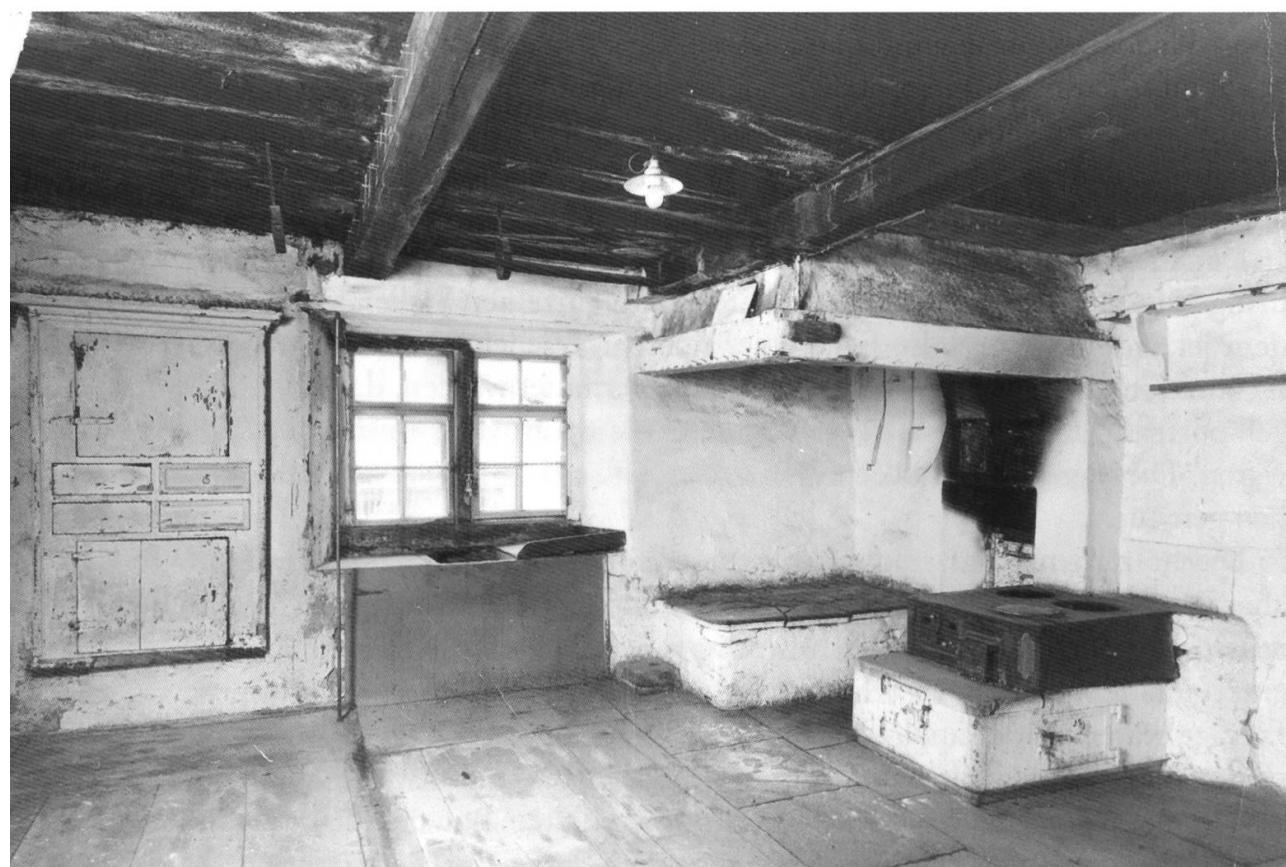
Die Küche mit dem traditionellen Schüttstein und Wandschrank (links). Rechts die Feuerstelle mit dem gemauerten Herd samt eisernem Aufsatz für drei Pfannen. Von der Küche aus wurde der grosse Steinofen in der Stube beheizt. Deckenbalken und Rückwand sind vom Rauch geschwärzt. (Privatbesitz)

Küche mit teilweise erhaltener Feuerstelle. Rauchabzug und Feuerwand zum Ofen im Zimmer. Eisenherd und der Rauchabzug. Diese Feuerstelle sollte unbedingt erhalten werden. Sie könnte mit einfachen Mitteln wieder in der ursprünglichen Art hergestellt werden.

Küche mit noch besserer und vollständig erhaltener Herdanlage mit grossem Rauchabzug. Steinplatten-Boden um die Herdanlage. Übriger Teil Bretterboden. Die ganze Anlage sollte unbedingt erhalten und ergänzt werden. Wände teilweise sichtbares Riegelwerk. Rauchgeschwärzte Deckenbalken und Deckenbretter in gutem Zustand.

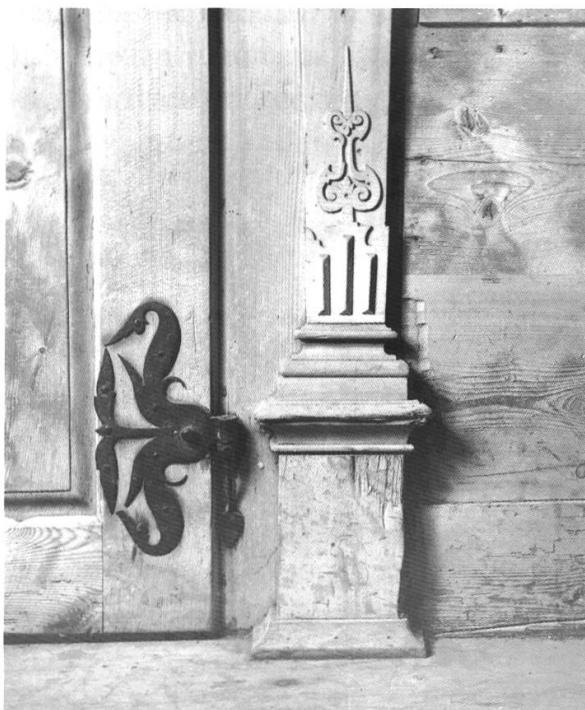
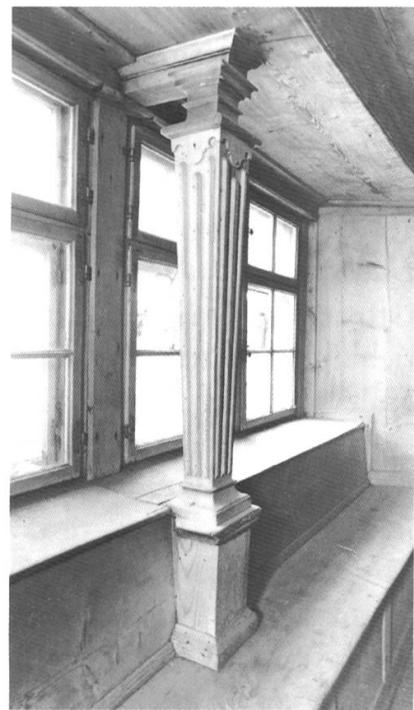
Details aus der Stube, dem herrschaftlichsten Zimmer des Hauses. Links: Türbeschläge, Zierleisten und Täferungen. Rechts: Die geschnitzte Fenstersäule, darunter die entlang der Fensterfront führende Sitzbank. (Privatbesitz)

Das herrschaftlichste Zimmer ist die getäferte Stube. Geschnitzte Holz-Fenstersäule, Türeinfassungen, Zierleisten und Täfergesimse in Renaissance-Formen. Ein einfacher, aber noch vollständiger und in den Proportionen sehr schöner Schieferplatten-Ofen mit profilierten Specksteinfüßen. Ofentreppe zum darüberliegenden Zimmer. Sehr schöne Tür- und Fensterbeschläge in Messing bzw. Schmiedeeisen. Schönes kleines Wandkästlein. Tannene, breite Bodenbretter. Holz in gutem Zustand. Täfer nicht mehr überall intakt.

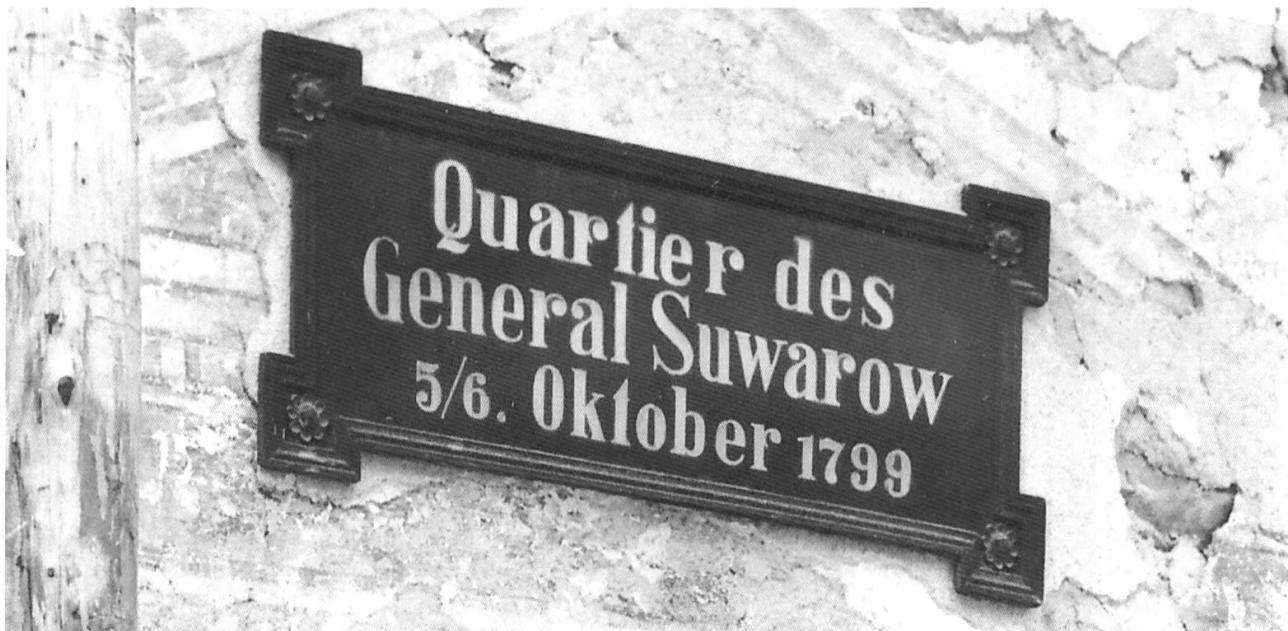
Die der Strasse zugewandte Seite mit der «Suwaroff-Gedenktafel» über der Sopraporte. Unter einer zweiten Putzsicht werden Malereien aus zwei ganz verschiedenen Epochen sichtbar. (Privatbesitz)

«In letzter Stunde, am 24. Oktober 1968», so leitet Walter Fromm seine letzte Wegmarke ein, «entschliesst sich Baumeister Kaspar Rhyner-Sturm – wenn auch nicht ohne Bedenken – das Suworowhaus zu erwerben, um es mit Unterstützung der schweizerischen Denkmalpflege und des Heimatschutzes wiederherzustellen. Wohl sind die Innenräume, die längere Zeit als Militärquartiere während Wiederholungskursen gedient hatten, zum Teil schwer mitgenommen. Doch sind schöne, handgeschmiedete Beschläge und die feinen Schnitzereien an den Türwänden noch vorhanden. Die Fassaden sind noch solid, hingegen durchs Dach fliessen Schnee- und Regenwasser. Gemeinsam mit dem Hausbesitzer und dem Architekten [Hannes Elmer] gelingt es, die Schäden zu beheben sowie Altes und Neues glücklich zu kombinieren. Die Malereien an den Aussenwänden aus zwei ganz verschiedenen Zeitepochen können wieder in ihren ursprünglichen Zustand versetzt werden.»

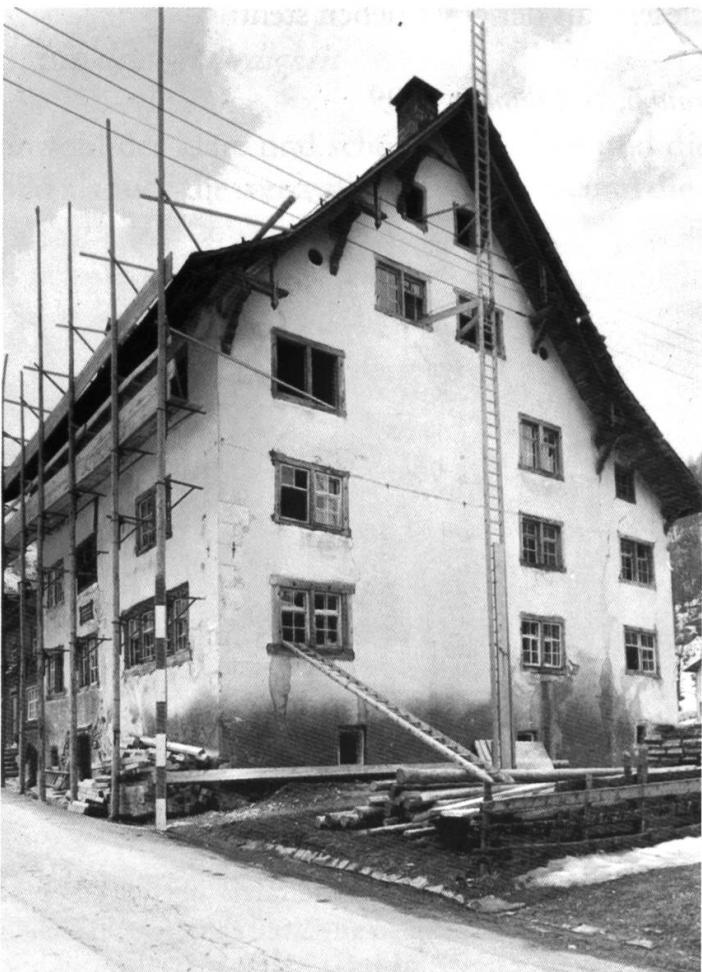
Ansicht der Ostseite des Suworowhauses während der Renovation: Ein Gerüst auf der Strassenseite schützt vor herabfallenden defekten Schieferplatten. Die unüblich (24 Meter!) lange Leiter auf der Giebelseite wurde 1939 speziell für die Renovation des Kirchturms von Elm angefertigt. (Privatbesitz)

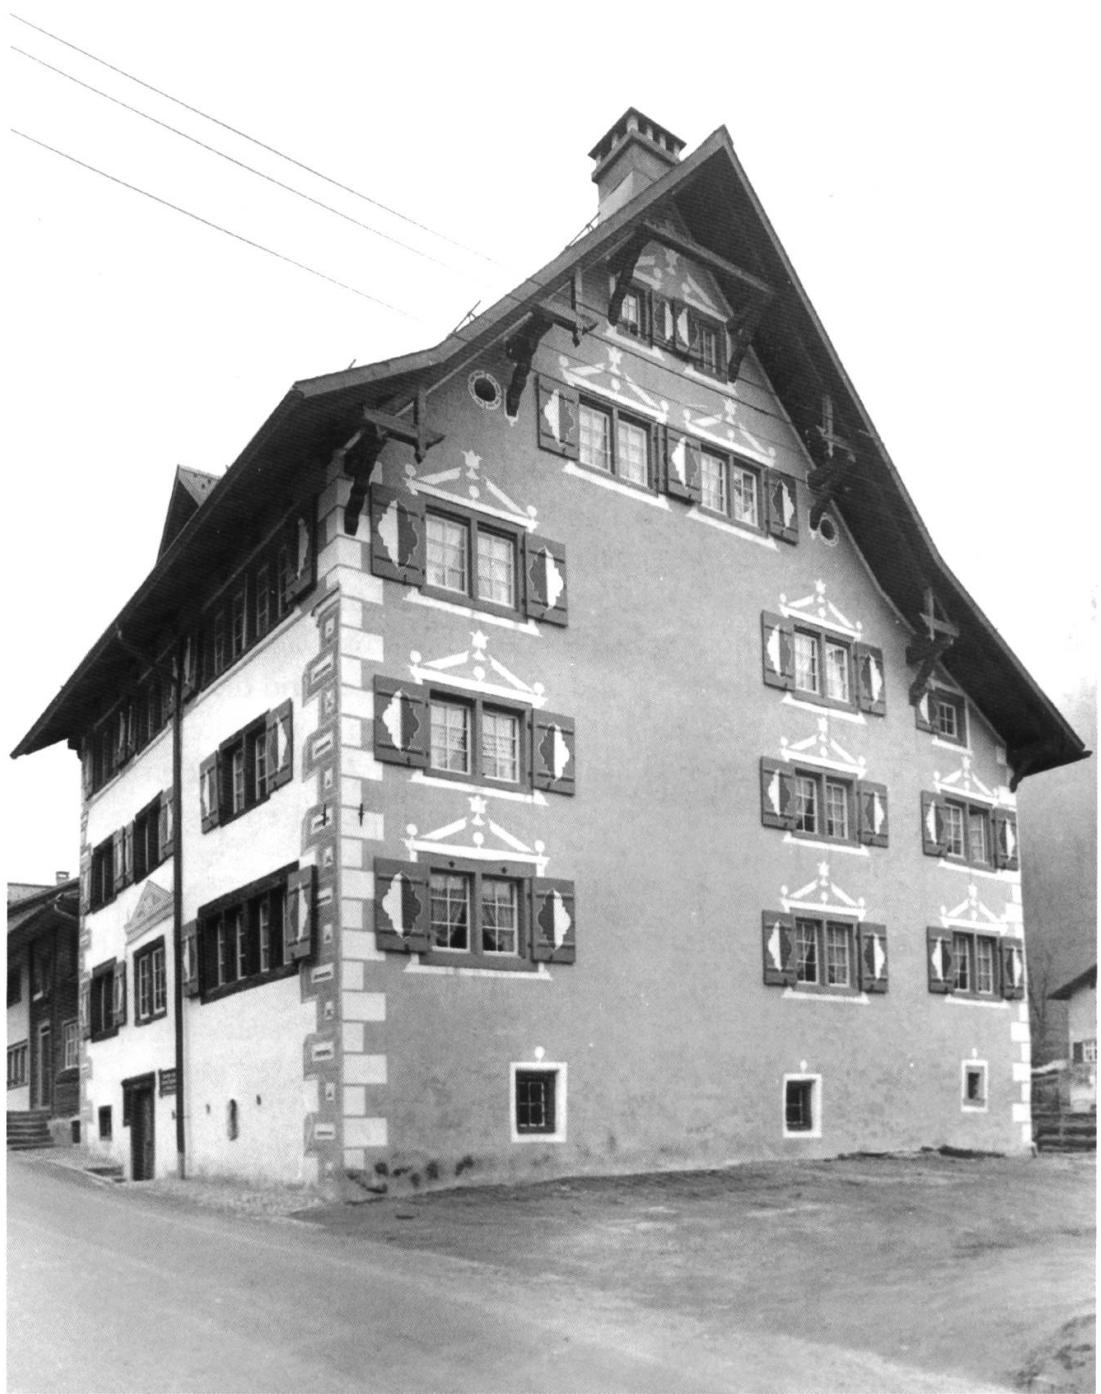
Das Suworowhaus nach der Renovation. Die Liliensymbole oberhalb der Fenster sind Herrschaftszeichen der französischen Monarchie. Foto Hans Schönwetter, Herbst 1971. (Privatbesitz)

Kurz vor Beendigung der umfangreichen Renovationsarbeiten kehrt nochmals Freude ein im Suworowhaus und in der Gemeinde. Kaspar Rhyner-Sturm wird an der Landsgemeinde vom Glarnervolk in die oberste Landesbehörde gewählt. – 1971 im August wird das Gerüst abgebrochen, und nun steht der «Suworow» da als eine Zierde unseres Dorfes. In den vier Obergeschossen konnte Platz gewonnen werden für geräumige Wohnungen. Das Untergeschoss, der sogenannte «Suworowkeller», wurde zu einem Gastbetrieb ausgebaut. Der Glarner Heimatschutz schrieb hiezu: «Wir fanden die Idee, das Unterhaus einer neuen Nutzung, die jedermann zugänglich ist, zuzuführen, sehr begrüssenswert, denn so kann der Fremde einen attraktiven Blick ins Innere des Hauses werfen; zudem sind wir der Meinung, dass der Heimatschutz nicht nur dem Musealen verhaftet sein darf. Der Kleinbetrieb soll die bestehenden Gastbetriebe des Dorfes im Hinblick auf den Tourismus ergänzen. Dass dieser Einbau ausserhalb unserer Subventionierung steht, ist selbstverständlich. Wir freuen uns sehr über die Rettung dieses schönen und stattlichen Hauses und über die sorgfältige Restaurierung.»
