Artikel: Hochaltstätten [Fortsetzung]

Hochaltstätten

Ausgrabungen von 1988 und 1989

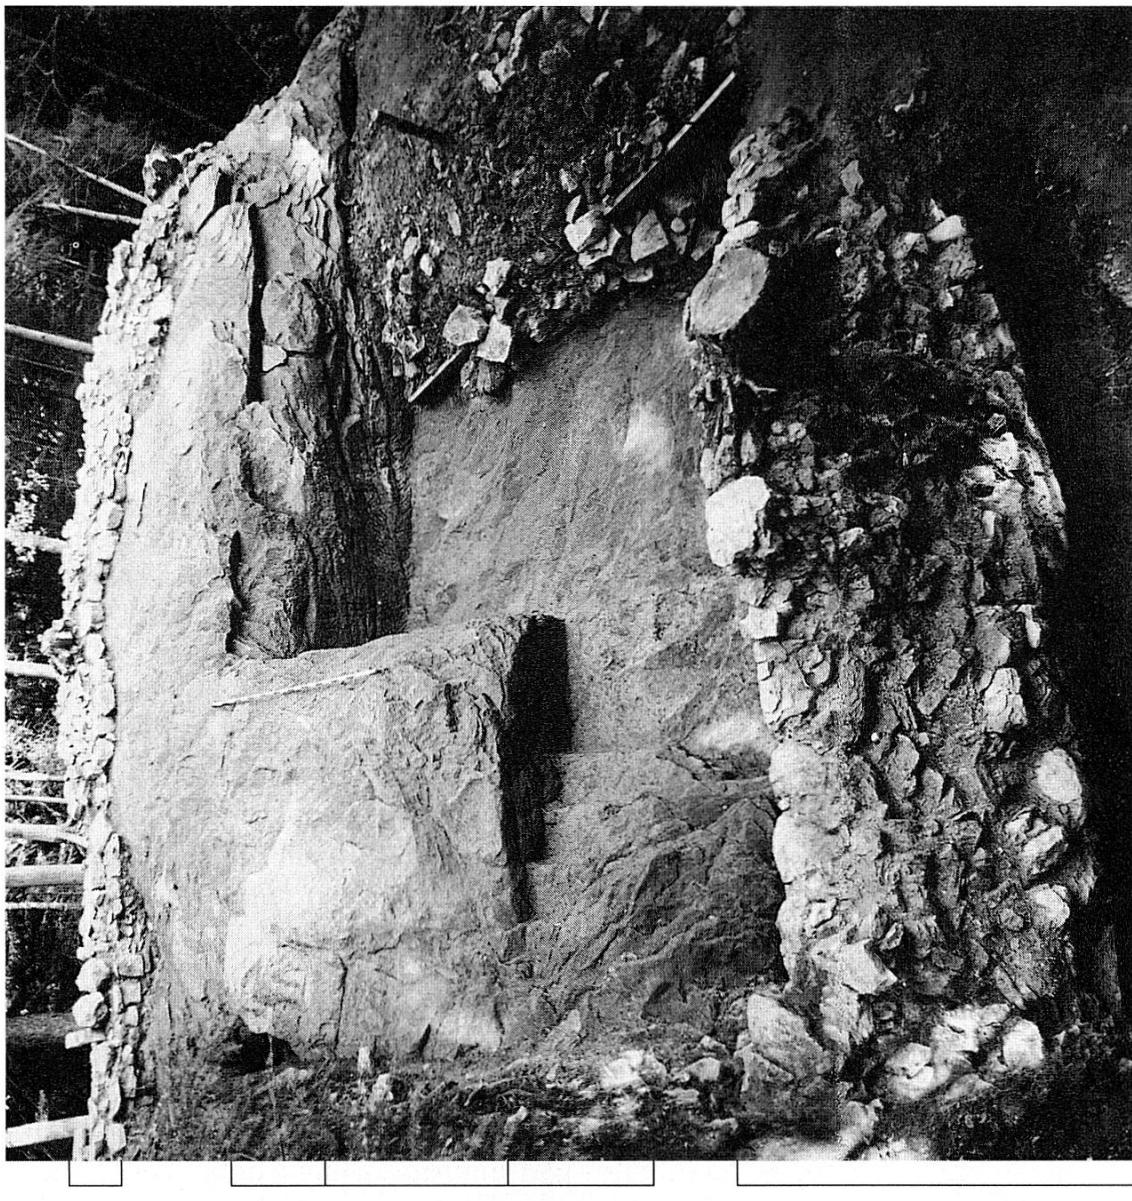
nordwestlich/
nördliche Mauer

Zisterne

eingeritzte Tritte

Treppe

südöstliche
Mauer

gang entdeckt. Er führt zunächst mit einer breiteren und 5 schmäleren Stufen gegen Südwesten, darauf biegt er gegen Norden ab. Diese 6 oberen Stufen sind indessen nicht mehr vollständig ausgebildet, sondern nur im Felsen eingeritzt, sodass wir vermuten, dass sie nur als Auflager für Holztritte dienten. Bei den obersten Tritten wurde — natürlich wieder unmittelbar vor dem Ende der Grabung von 1989 — eine künstlich ausgemeiselte Vertiefung im Felsen entdeckt, die sich ganz am Rande des Grabungsfeldes gegen den noch unausgegrabenen Restteil befindet. Zwar konnte das enge Loch noch bis in eine Tiefe von 1 m hinunter verfolgt werden. Der grössere Teil der Vertiefung ist aber noch unter dem nicht ausgegrabenen Material verborgen. Wir haben hier sehr wahrscheinlich die Zisterne entdeckt, aus der die Burgbewohner seinerzeit das Wasser schöpften.

Die Mauer ist 1.50 — 1.60 m breit. Sie ist als Mantelmauerwerk gebaut worden, d.h., dass das innere und äussere Mauerhaupt aus sorgfältig behauenen und geschichteten Steinen besteht, während das Innere ziemlich grob eingefüllt ist. Interessanterweise war aber hier die Einfüllung nicht unregelmässig, sondern es konnten mindestens 3 aufeinanderliegende Schichten von ährenförmig verlegten Steinen beobachtet werden, eine für das Innere von Mantelmauerwerk selten angetroffene Methode.
