Hochaltstätten

Bericht über die Ausgrabungen von 1974–1991

von Franziska Knoll-Heitz

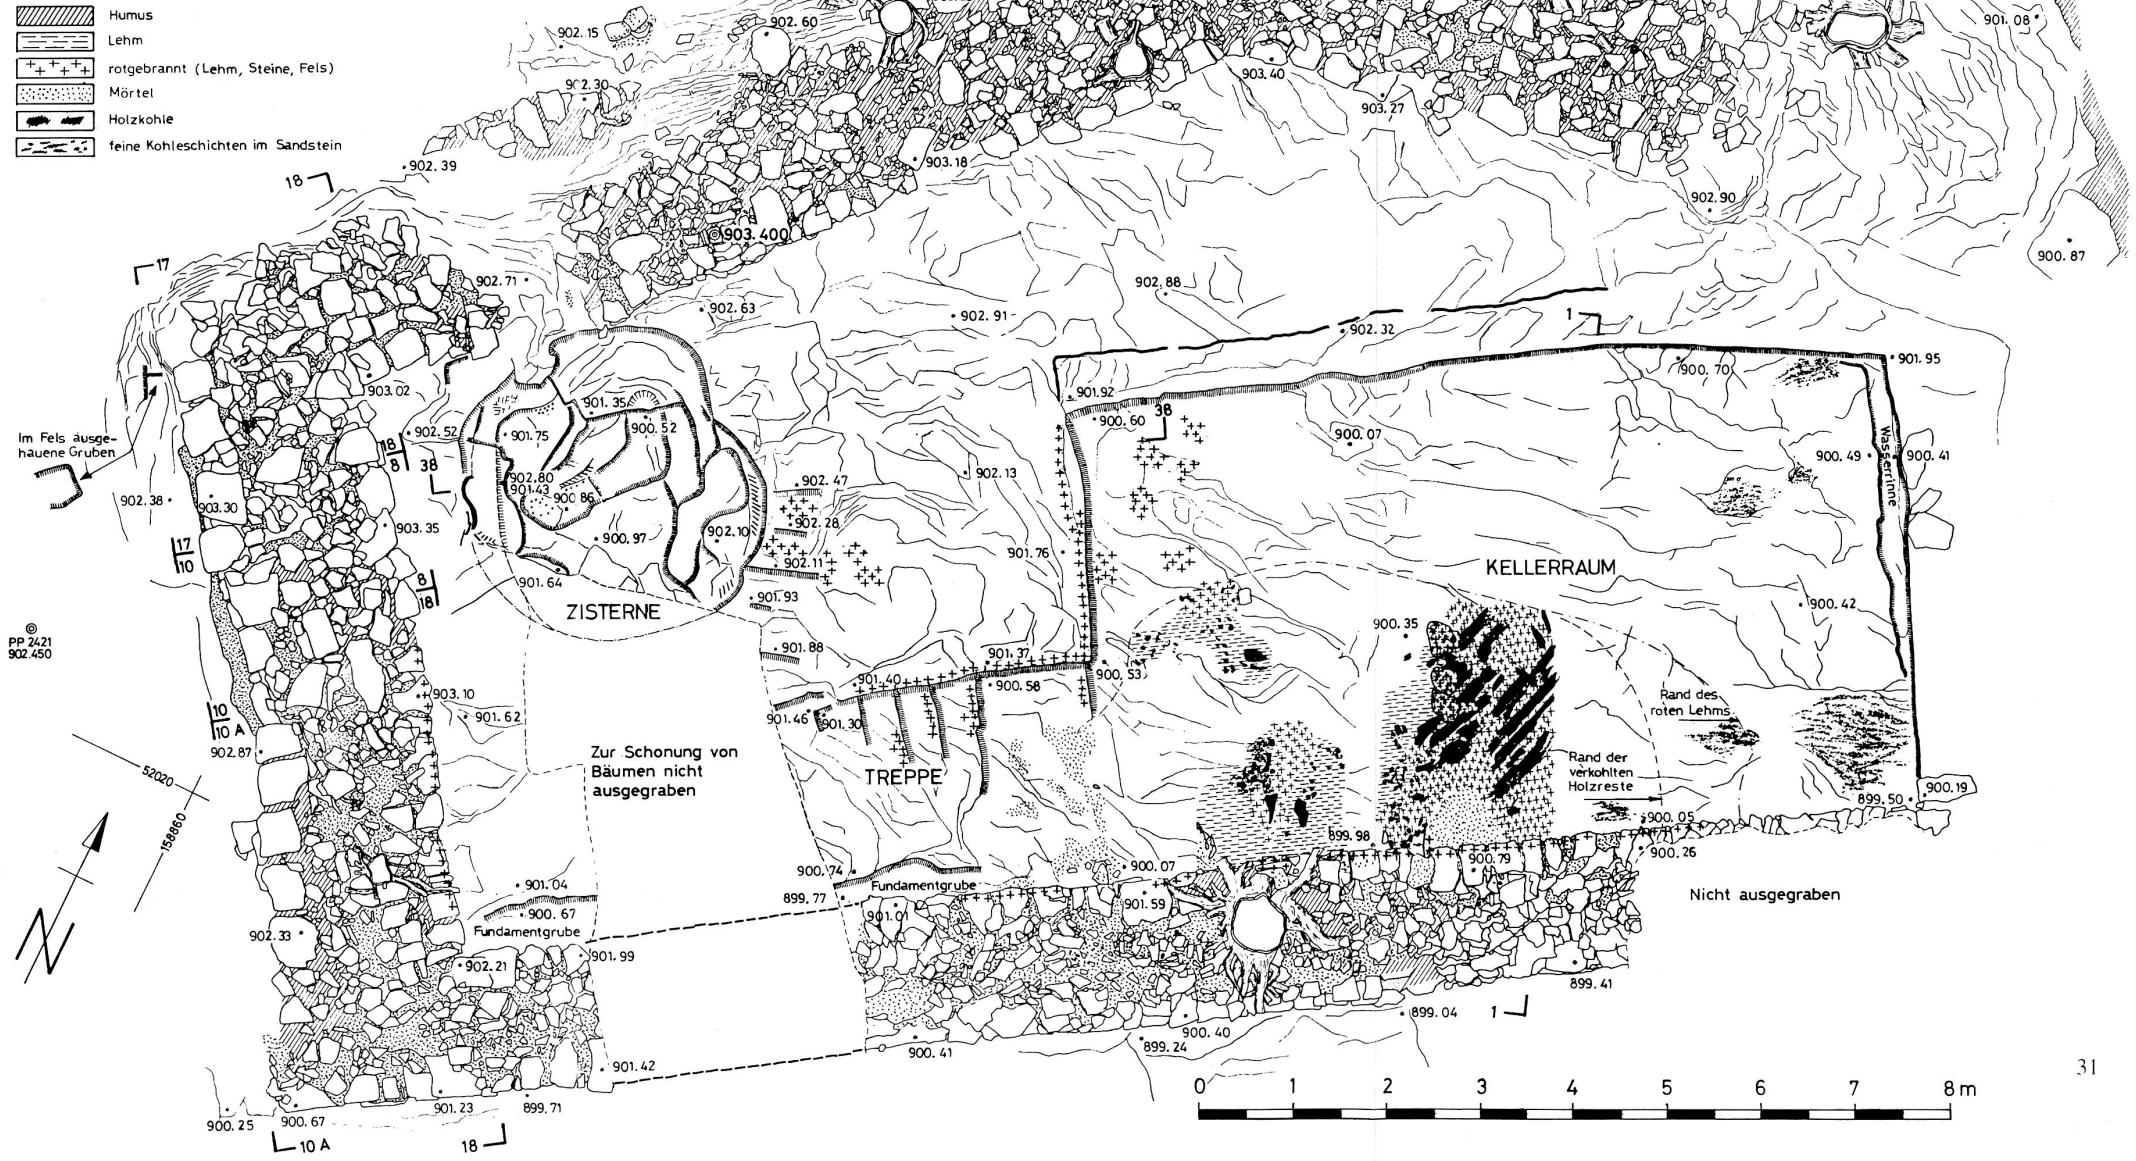
Plan 2 >

GRUNDRISS

Vom gesamten fünfeckigen Grundriss sind noch spärliche Fundamente erhalten von der südöstlichen, der südwestlichen, der nordwestlichen und der nördlichen Aussenwand. Von der nordöstlichen Wand wurden nur noch wenige Steine gefunden, während der ganze übrige Teil samt dem darunter liegenden Felsen vollständig abgewittert war.

Innerhalb der im Fünfeck angeordneten Aussenwände wurden keine Überreste von Mauern angetroffen. Wenn der Innenraum unterteilt war, konnte dies nur durch Holzkonstruktionen geschehen sein.

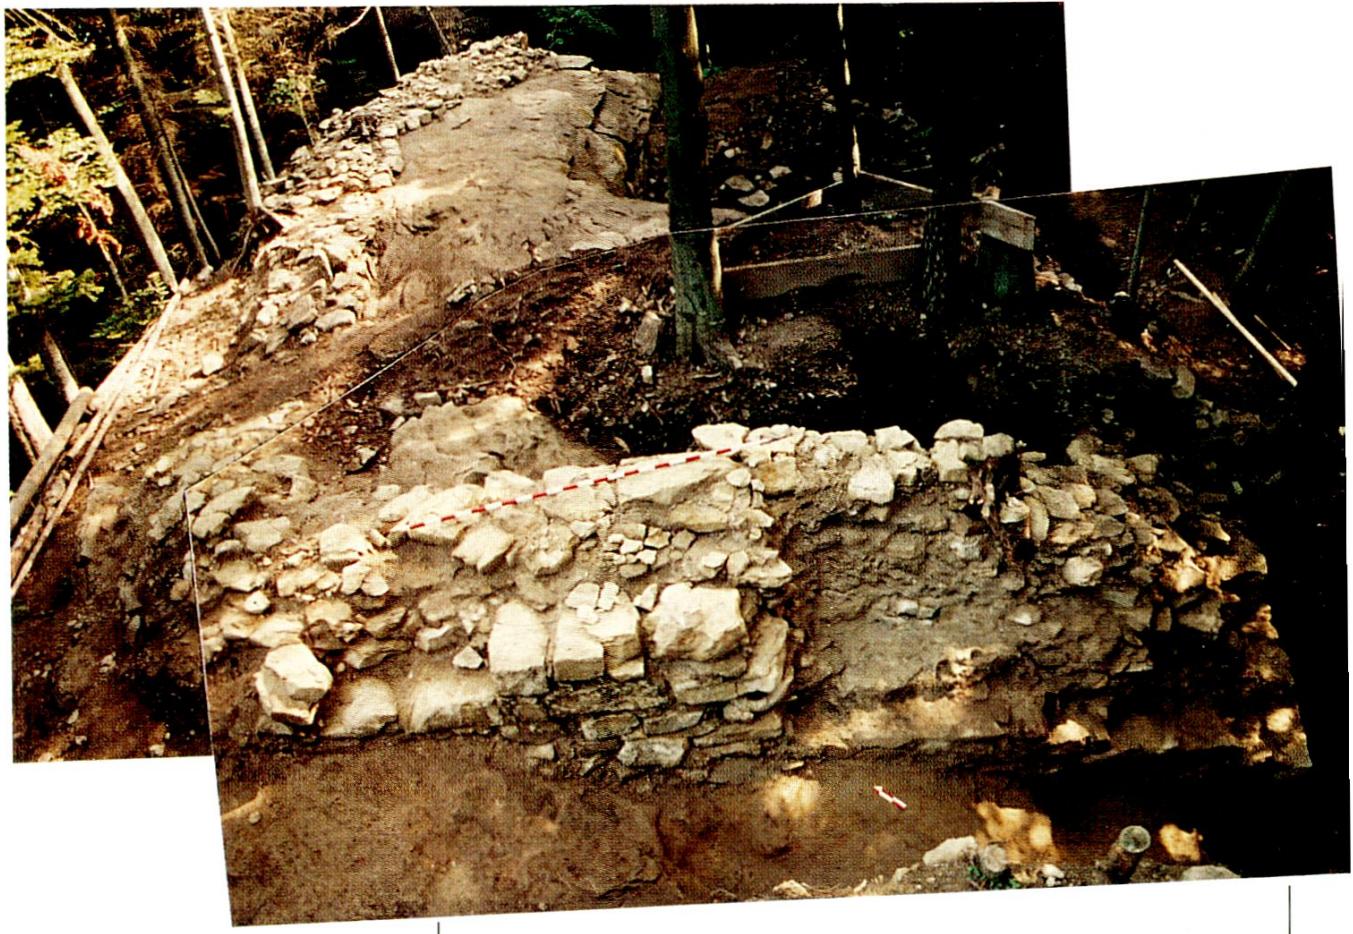
Foto 135

Das verbleibende Fundament nach der ersten Zerstörung.

Wir versuchten uns vorzustellen, wie es zu diesem Sachverhalt kam und schlossen auf eine erste Zerstörung der Burg, wobei die südliche Ecke des Gebäudes abgebrochen oder doch angebrochen und auch ein Brand gelegt worden war. Dies könnte auf die bei der Burg Clanx beobachtete Abbruchmethode deuten, wobei auf der Aussenseite der Mauer ein keilförmiges Mauerstück ausgebrochen wurde. Die darüber liegende Mauer musste dabei zum Schutz der Arbeiter noch gespriesst werden. Die Spriessung wurde schliesslich verbrannt, um den oberen Teil der Mauer zum Absturz zu bringen. Es könnte auch sein, dass die über dem abgebrochenen Keil stehende Mauer bei Hochaltstätten zum Teil stehen blieb und später durch schnell eingebrachten Mörtel mit Steinen unterbaut und wieder gesichert werden konnte. Dabei wäre auch der vom abgebrochenen Mauerwerk stammende brandgerötete Stein wieder verwendet worden. Auf jeden Fall wurde die Mauer wieder aufgebaut. Dabei wurde zunächst nur schnell Mörtel mit einigen ungeordneten Steinen eingefüllt und erst darüber wieder geschichtetes Mauerwerk gebaut oder ergänzt, wobei aber weniger sorgfältig behauene Steine verwendet wurden.

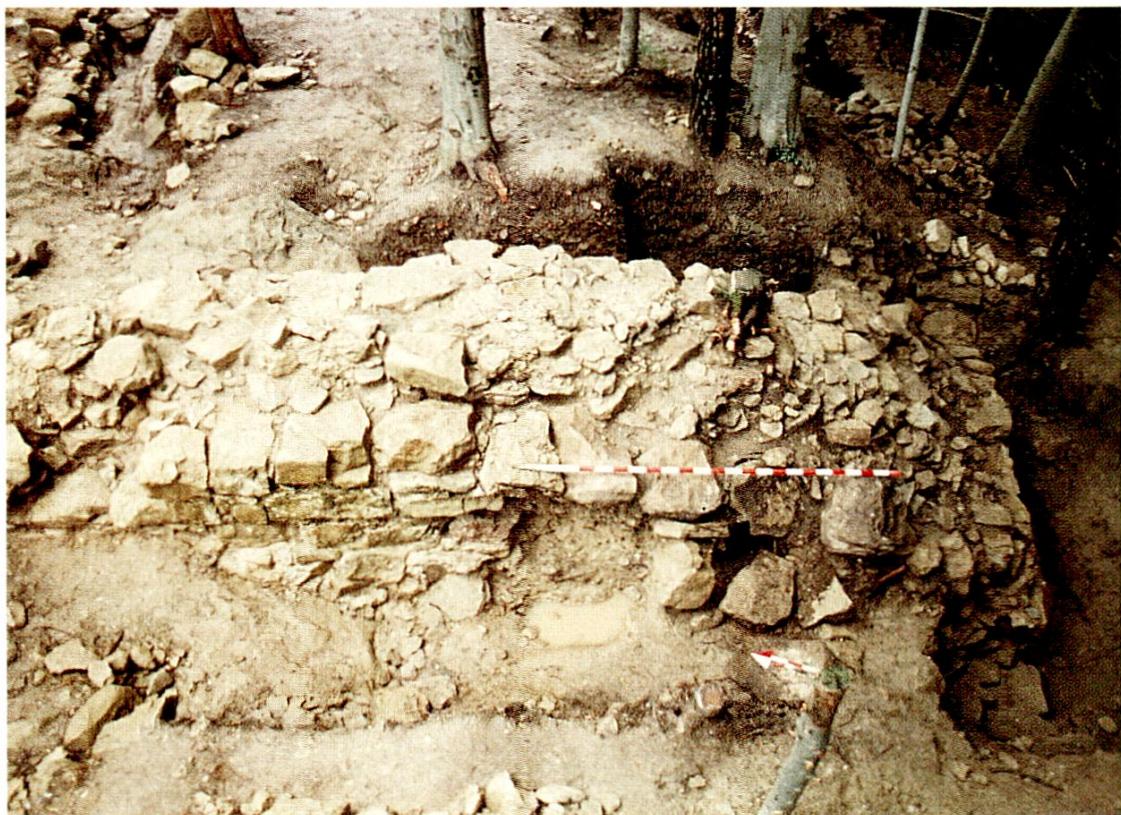
Foto 103

Wiederaufbau über dem Ausbruch einer ersten Zerstörung.

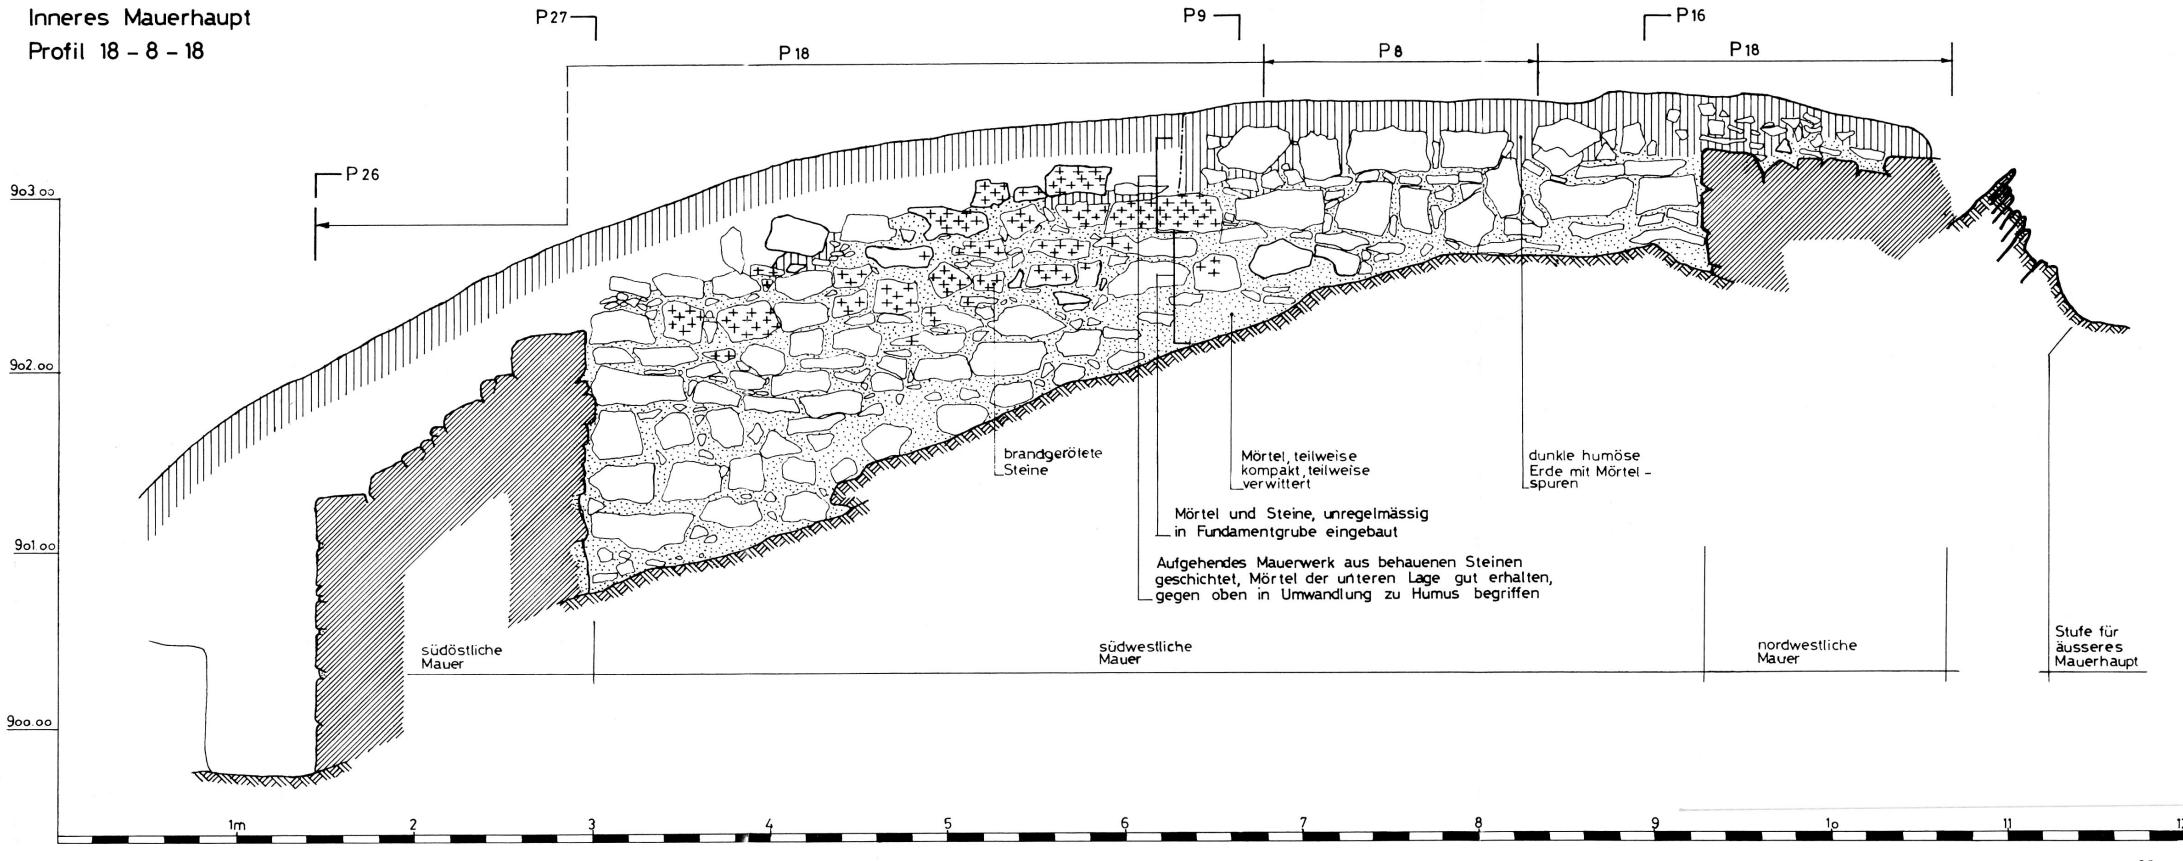
Profil 18 - 8 - 18

Südwestliche Mauer

Innenes Mauerhaupt

Die südwestliche, ca. 8 m lange erhaltene, 2 m starke Mauer wurde ungefähr in der Fall-Linie auf dem mit ca. 40% gegen das Rheintal abfallenden Sandsteinfelsen gebaut. Die Fundamentsohle sinkt von Nordwesten gegen Südosten um 2.50 m ab. Die über der Sohle liegende unterste Schicht des Fundamentes ist in ihrem nordwestlichen Teil aus kleinen Steinen gebaut, zwischen denen der Mörtel unregelmässig vorspringt. Dies lässt uns annehmen, dass dieser Teil des Fundamentes ohne besondere Sorgfalt in einen Graben eingefüllt wurde, der im Erdreich über dem Felsuntergrund ausgehoben worden war. Darüber sind noch einige Schichten offensichtlich aufgehenden Mauerwerks vorhanden, das aus sorgfältig gefügten behauenen Sandsteinquadern von bis zu 70 cm Länge und 30 cm Höhe besteht.

Das äussere Mauerhaupt bricht ca. 2.20 m vor der ehemaligen Westecke ab, weil die Schichtköpfe des Sandsteinfelsens abgewittert und samt dem darüber gebauten Mauerwerk in die Tiefe gestürzt sind.

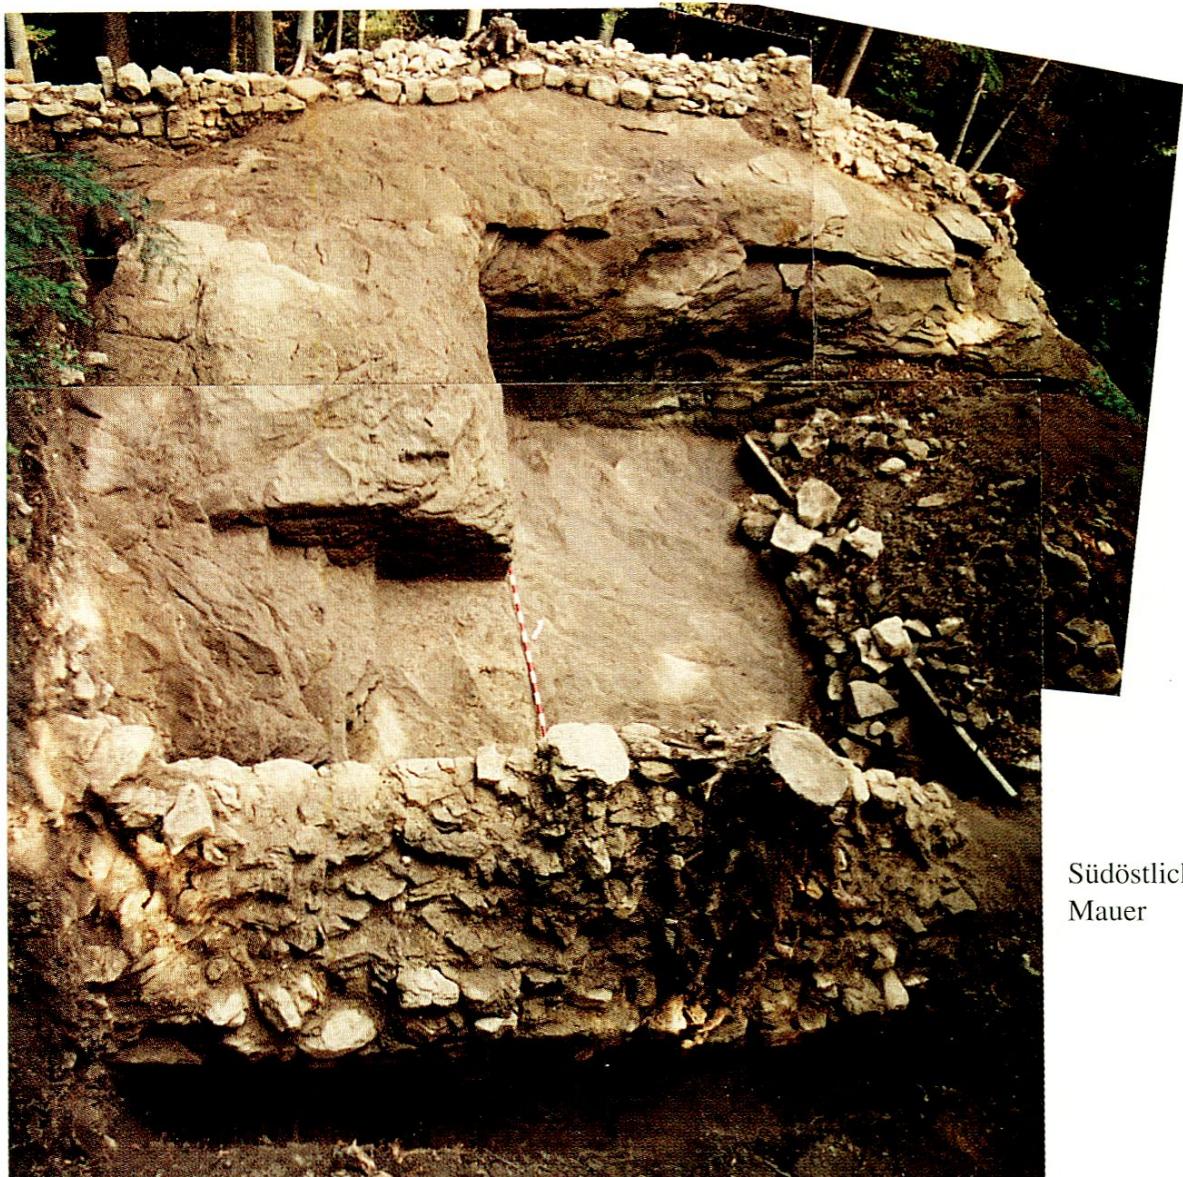
Die Wände des Kellerraumes wurden auf drei Seiten durch den angeschrötenen Felsen, auf der Südostseite durch die dortige Mauer gebildet. Auf der Nordostseite war unmittelbar neben der Felswand eine Mauer aufgebaut, die gleichzeitig die nordöstliche Außenmauer bildete.

Auf der Nordwestseite des Kellerraumes war die oberste schiefe Sandsteinschicht ca. 50 cm bergseits der senkrecht abgeschrötenen Wand auf 3 + 2 m Länge auffällig geradlinig ausgebrochen, sodass wir im Unklaren sind, ob es sich dabei eher um eine natürliche Formation oder um ein baulich begründetes Detail handelt.

Nord-
westliche
Mauer

Südöstliche
Mauer

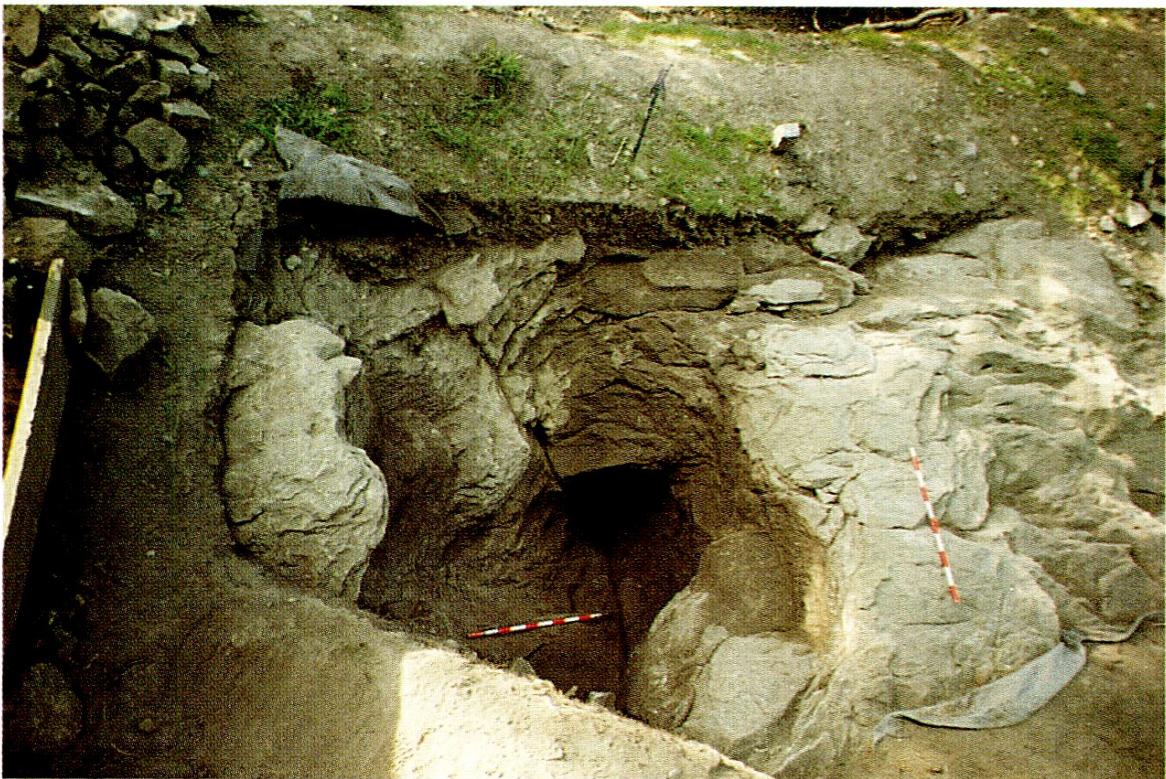
Oberste
Treppentritte

Zisterne, Ansicht von Süden

Der Grundriss ist rundlich mit einem Durchmesser von etwa 3.50 m, der sich gegen unten immer mehr verringert. Die maximale Tiefe beträgt knapp 2 m. Hier ist die Grundfläche nur noch etwa 40 cm breit und 1 m lang, wobei ein Teil von etwa 20 cm Länge unter dem nordwestlich darüber etwas vorspringenden Felsen liegt. Die Wand der Zisterne ist sehr unregelmässig und wird wesentlich durch Sandsteinschichten bestimmt, die schief gegen Norden aufragen und offenbar sehr verschieden hart sind.

Meisselspuren vom Ausbruch der Höhlung waren nur an verhältnismässig wenigen Stellen erhalten geblieben, am deutlichsten auf der Nordseite, wo eine halbrunde Ausbuchtung ausgemeisselt wurde, die unmittelbar vor den obersten Tritten des Treppenaufgangs liegt. Wir nehmen deshalb an, dass der Treppenaufgang auch zum Schöpfen von Wasser aus der Zisterne diente.

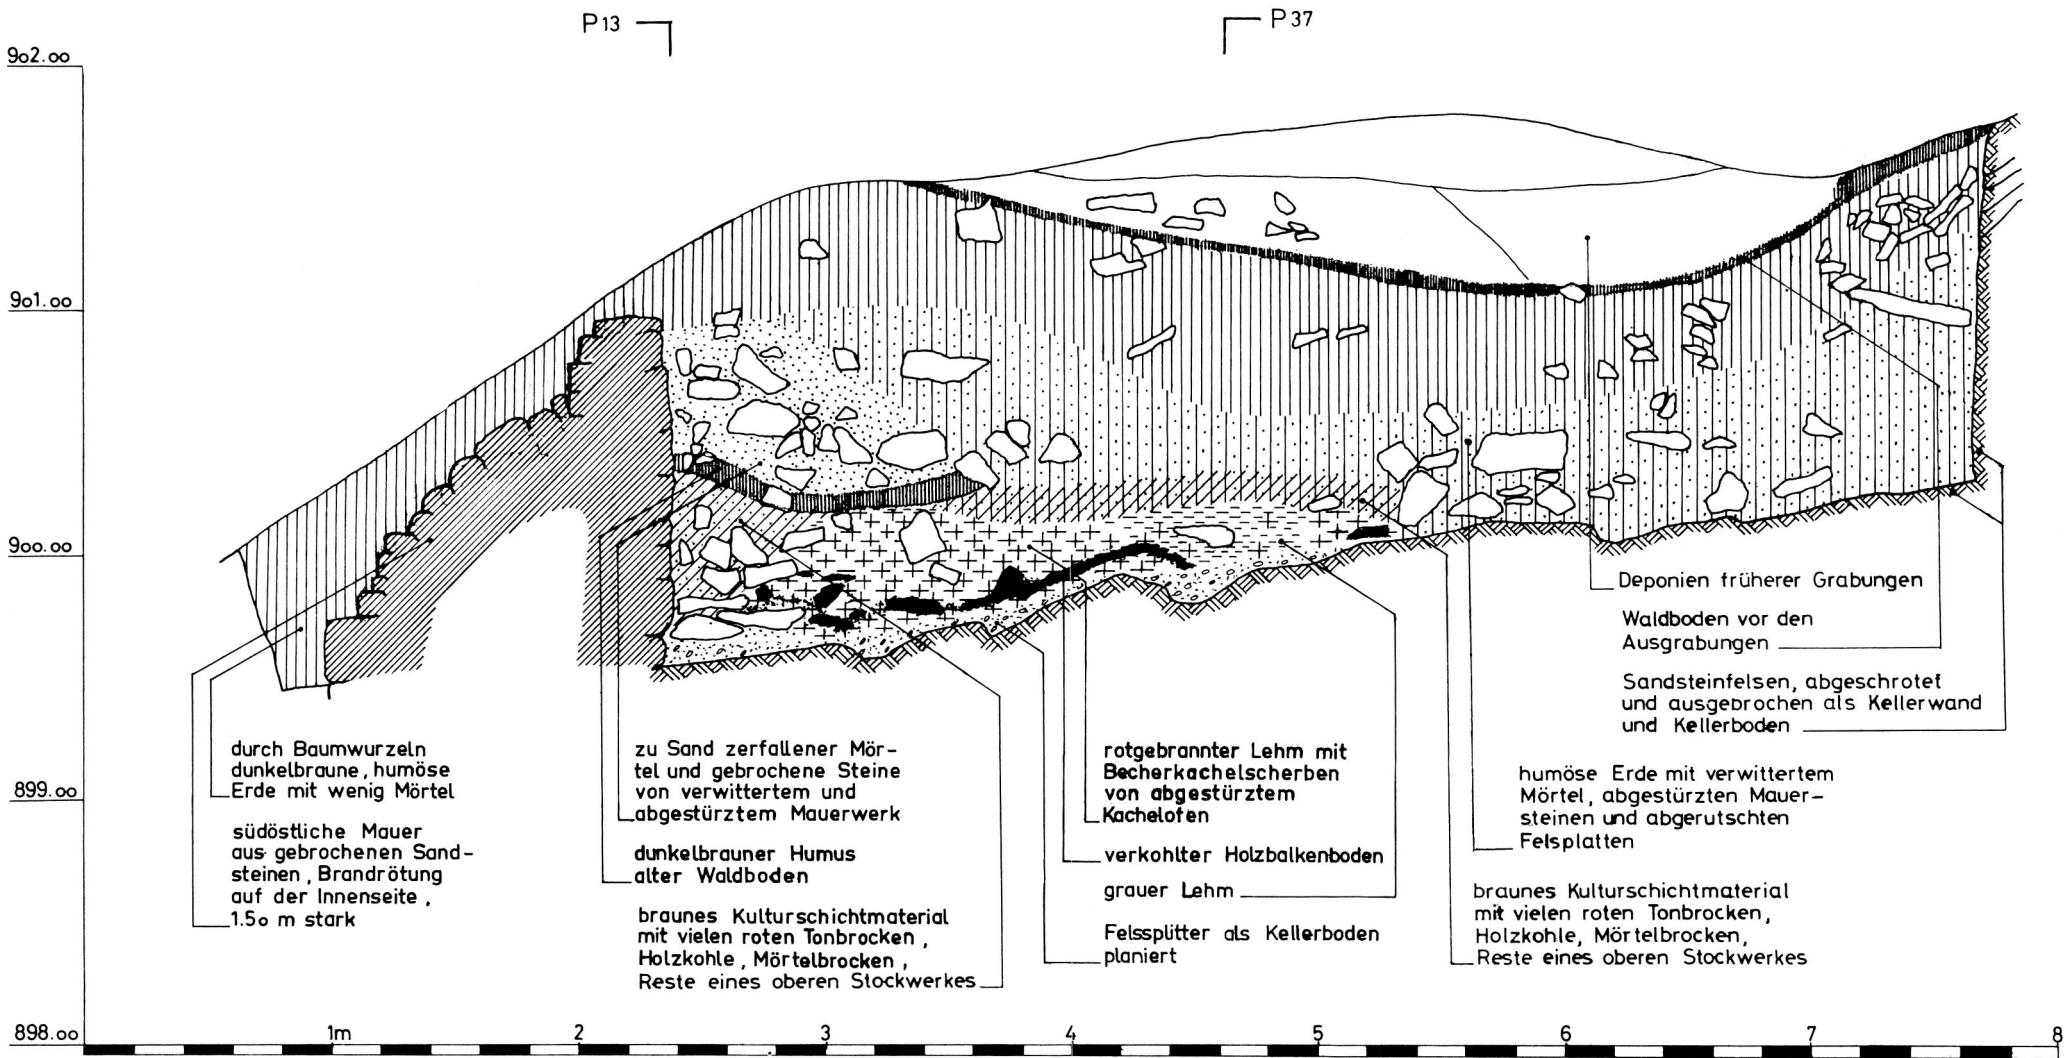
Profil 1

ca. 4m südwestlich der nordöstlichen Abschlussmauer
Ansicht von Nordosten

Der zum Teil im Felsen ausgebrochene, teils durch die südöstliche und die nordöstliche Mauer eingefasste Kellerraum brachte eindrückliche Resultate. Alle aufgenommenen Profile zeigen, dass sich die südöstliche Hälfte des Raumes von der nordwestlichen Hälfte grundsätzlich unterscheidet. Die südöstliche Hälfte enthält deutliche Reste eigentlicher Wohnräume, die nordöstliche Hälfte ist bis auf den Felsboden hinunter mit Mauertrümmern gefüllt. Diese bestehen aus Mauersteinen und aus Mörtel, der gänzlich verwittert und in Umwandlung zu Humus begriffen ist. In der Nähe der nordwestlichen Felswand kommen dazu kleinere Sandsteinplatten, die offenbar von den oberen Schichten des Felsens abgerutscht sind. Von den Mauersteinen waren einige behauen und einzelne durch Brand gerötet.

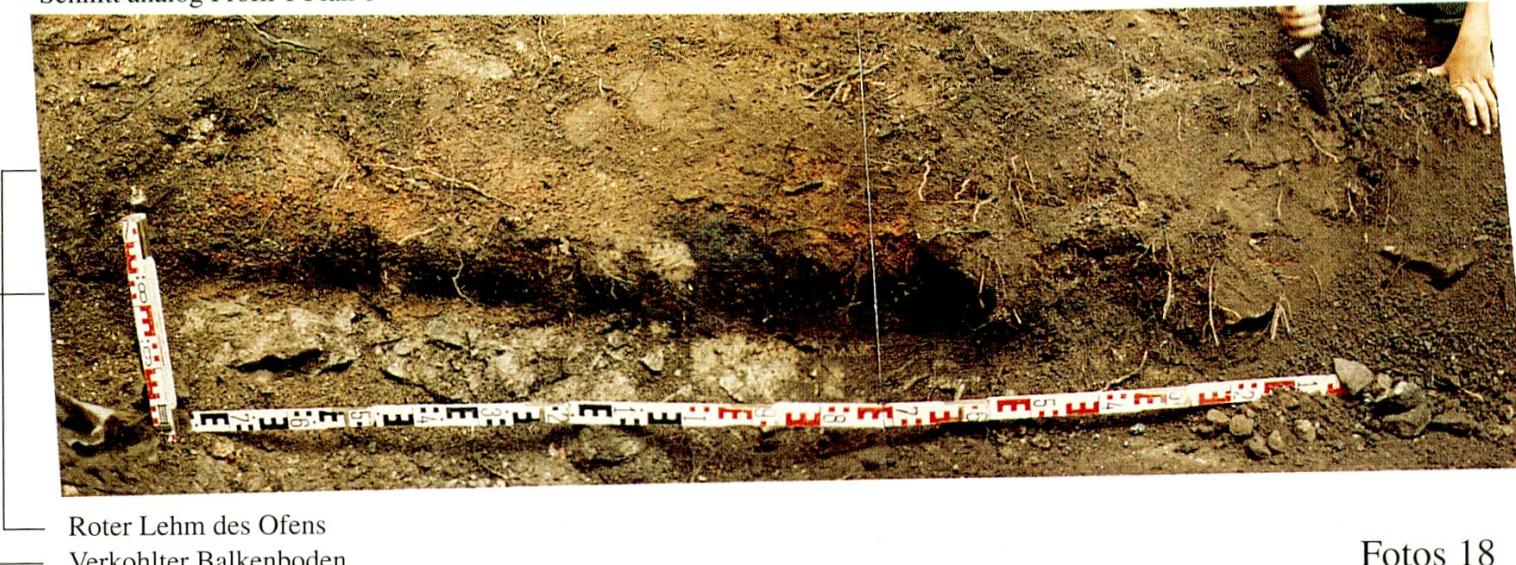
Schnitt analog Profil 1 Plan 6

Roter Lehm des Ofens
Verkohlter Balkenboden

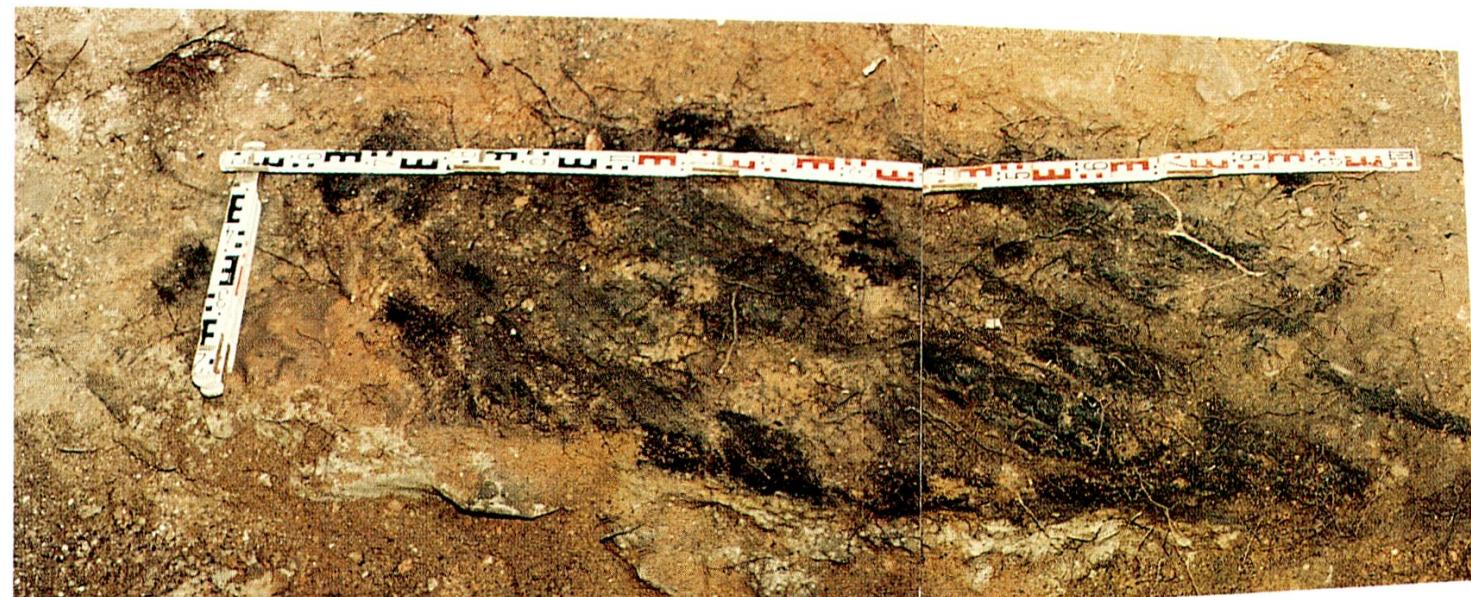
Fotos 18

Kellerraum
Verkohlter Balkenboden, darüber Reste eines Lehmofens mit Becherkacheln

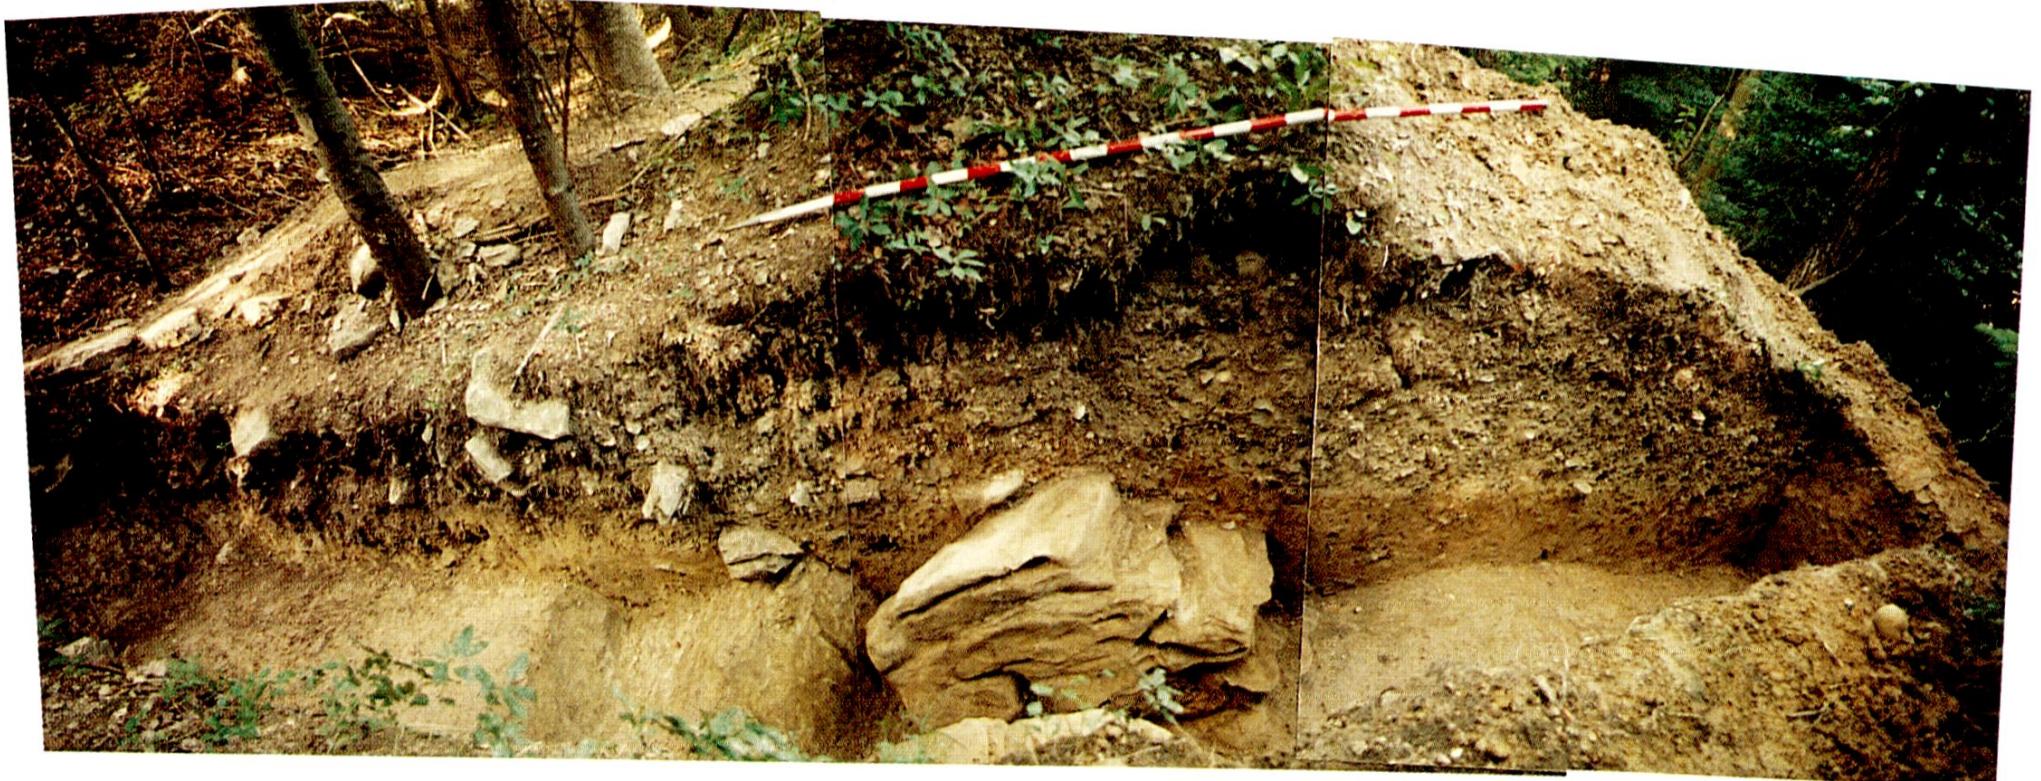
Ringwall

Graben

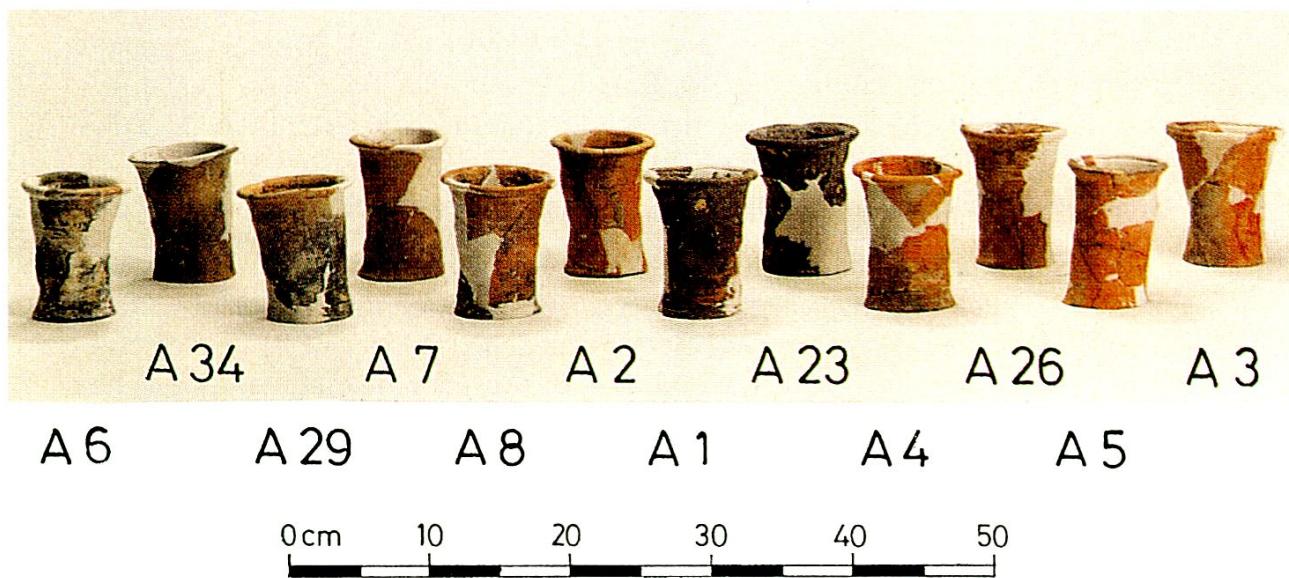
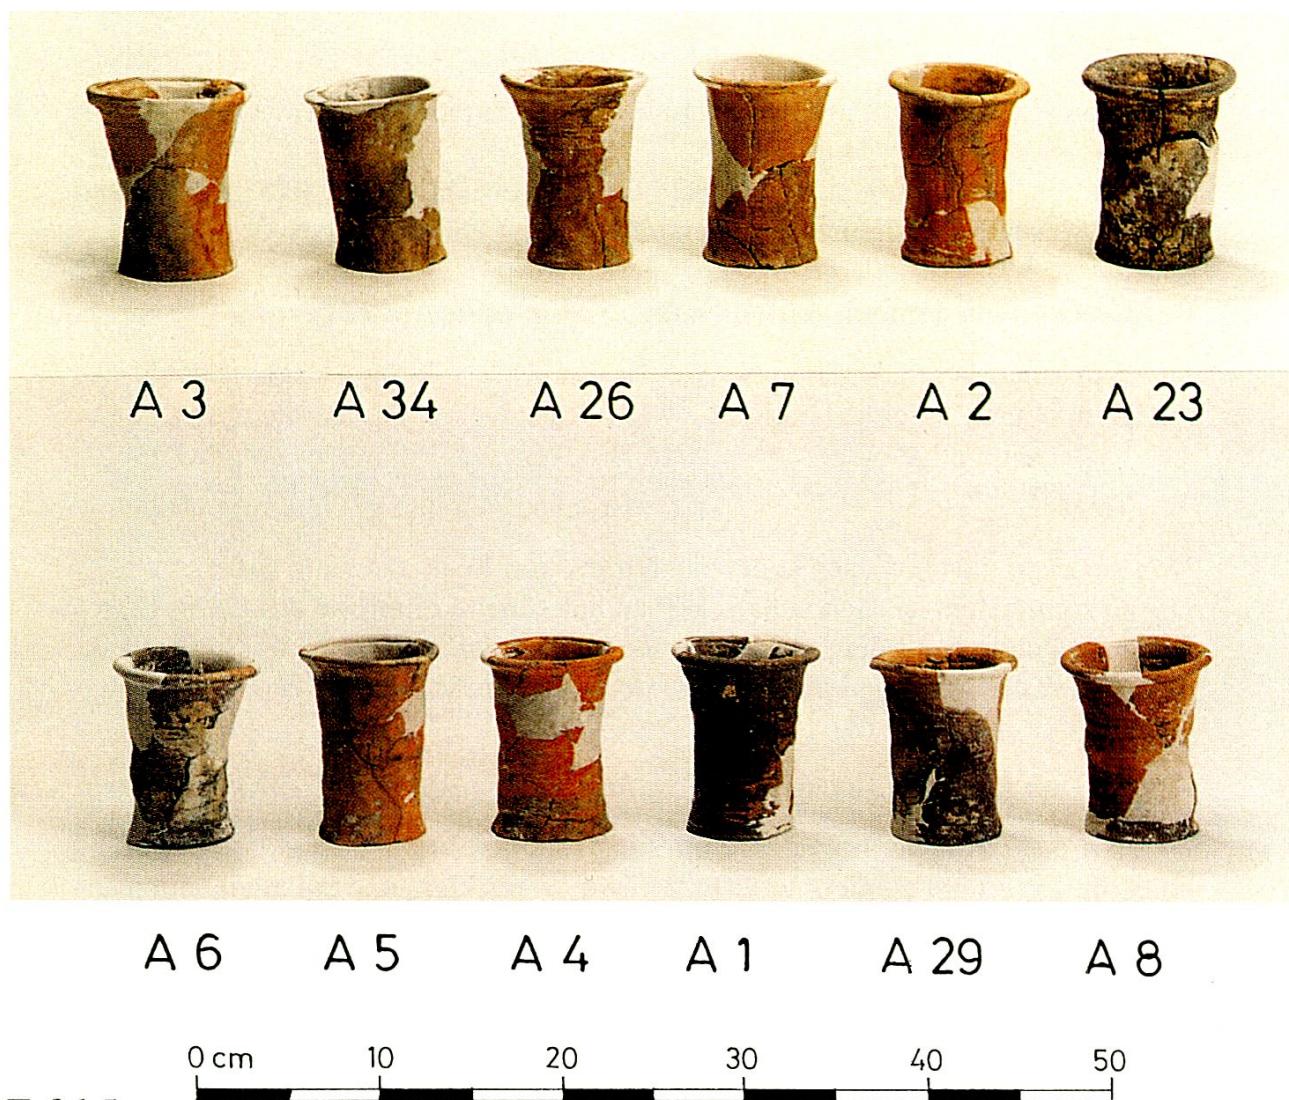
Tafel 5

Die rekonstruierten Becherkacheln

- Aussen gewulsteter Rand, auf der Innenseite von einer feinen Rille begleitet (A 1, A 4–A 19), frühere Form um 1200. (s. Tafel 6, 7, 8)

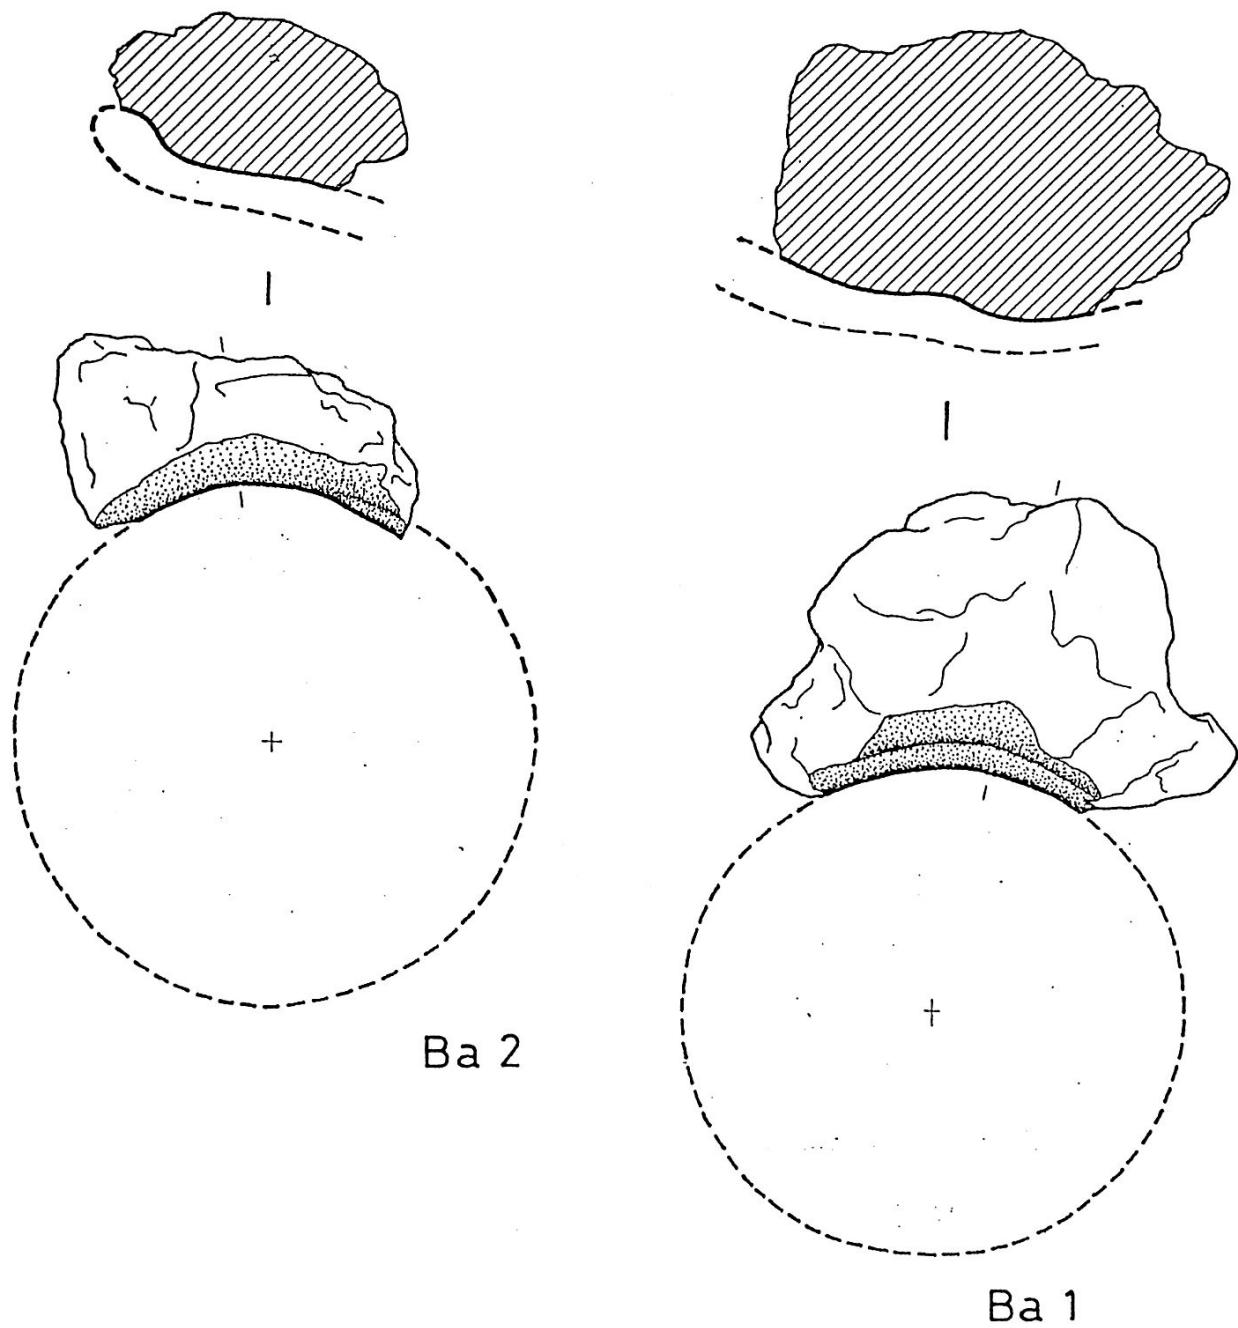
Gelbe Lehmbrocken mit dem Abdruck von Becherkacheln

- Nicht abgebildet:
24 Brocken aus dem gleichen gelben feinen Lehm ohne Magerung und ohne wesentlich geformte Oberflächen.

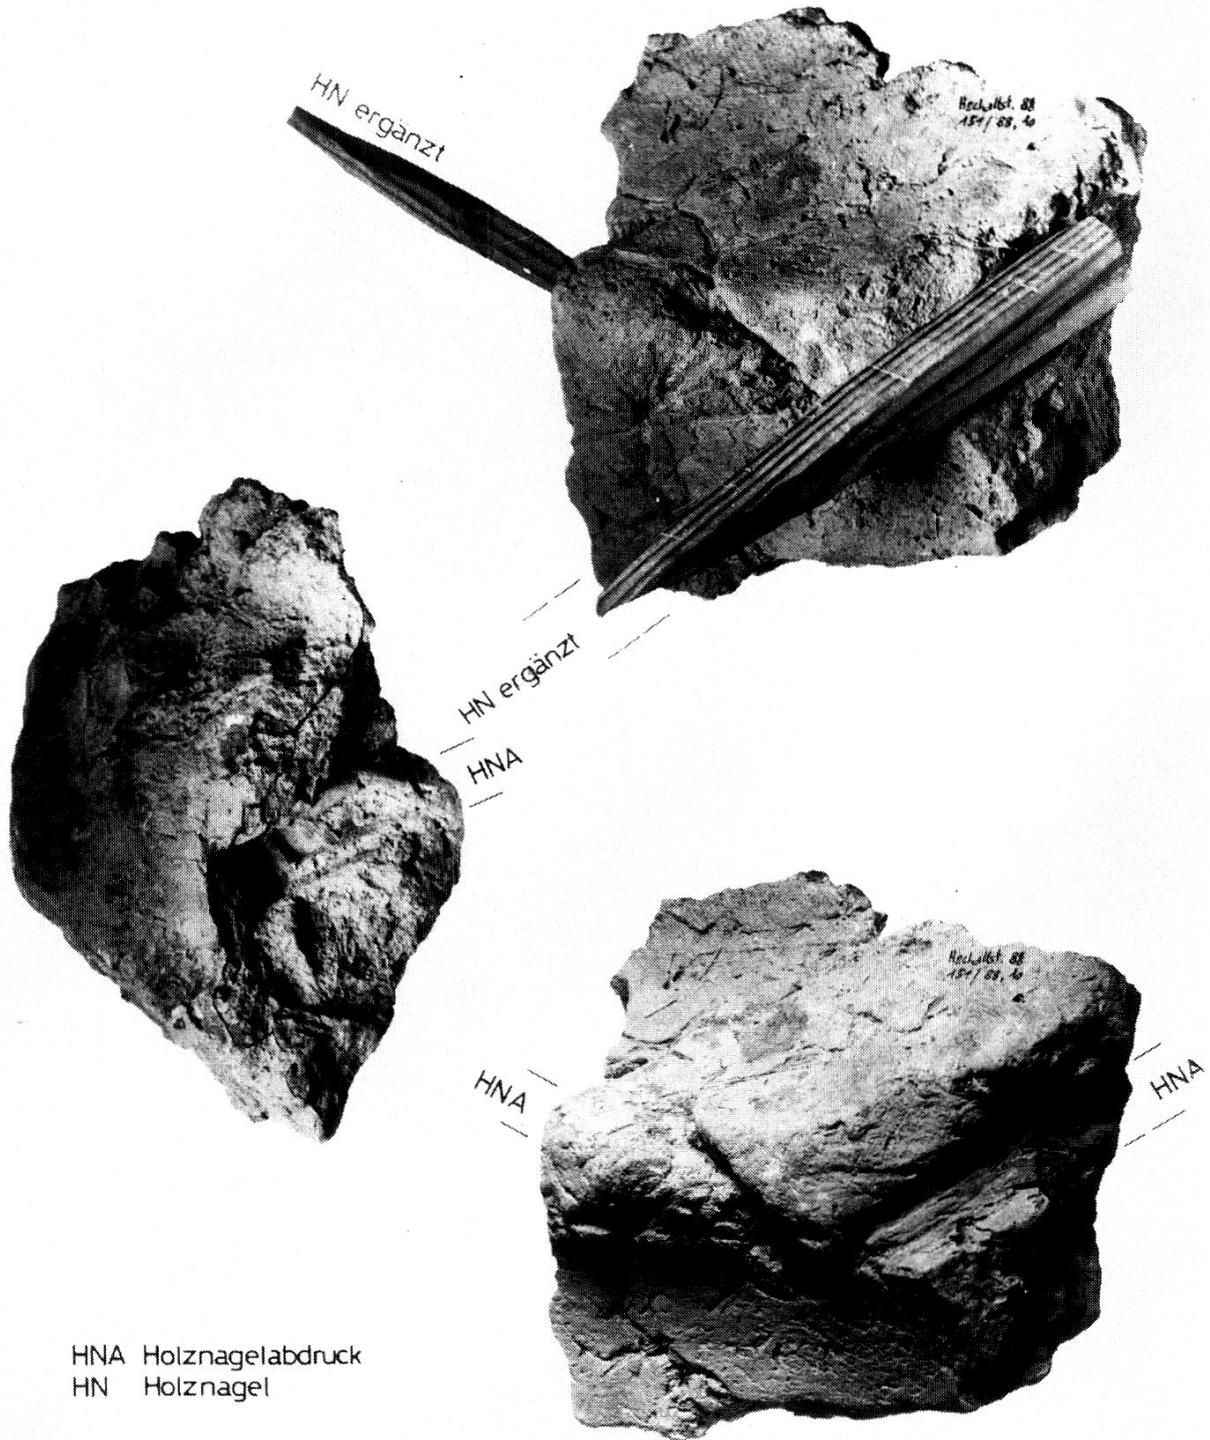
Bc 1

HNA Holznagelabdruck
HN Holznagel

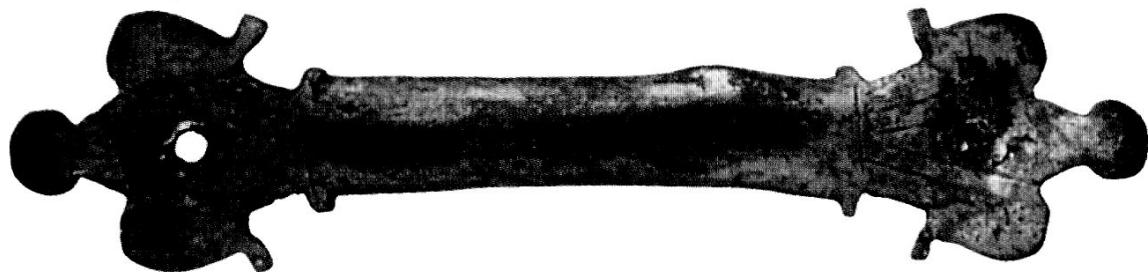
F 1

Zierbeschläge, Bronzeblech vergoldet

- T 27 F 1: Zierbeschläge; aus Bronzeblech von 1 mm Stärke, 92 mm lang, die beiden Enden blattartig geformt mit je einem Nietloch für eiserne Nieten. Mittelsteg aufgewölbt, die Oberfläche vergoldet und mit eingravierten geraden Strichen verziert; Verwendung unklar, am ehesten an Kleidungsstück.

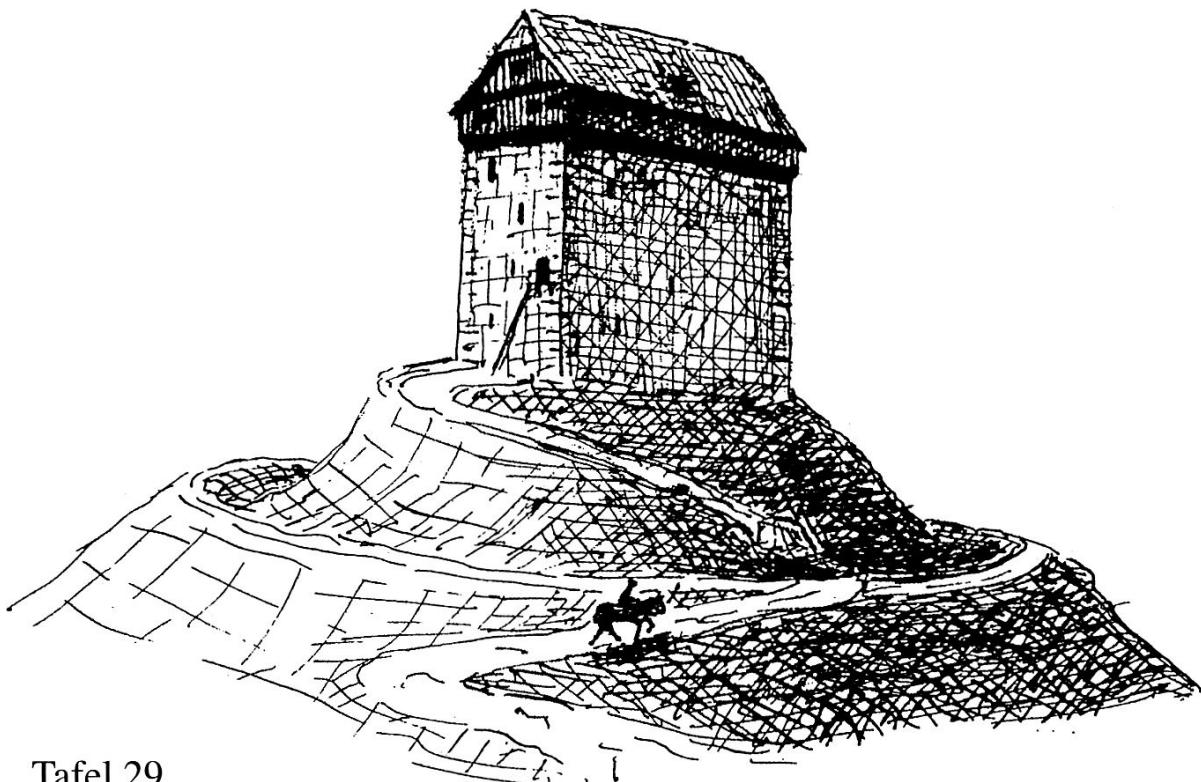
Tafel 29

So etwa könnte Hochaltstätten im 13. Jahrhundert ausgesehen haben.

Konkret kennen wir die Fundamente des fünfeckigen Grundrisses, den Kellerraum im Felsen mit dem Treppenaufgang, die Zisterne, den Ringwall auf der Nordseite des Burghügels. Die Mauern lassen mit 20 m Länge, 12 m Breite und 2 m Stärke auf einen staatlichen Wehrbau, wohl einen Wohnturm, schliessen, der durch den Ringwall zusätzlich verstärkt wurde.
