Artikel: Bestandesaufnahme von Wüstungsplätzen auf der Seealp
Autor: Obrecht, Jakob / Nogara, Giorgio
DOI: <https://doi.org/10.5169/seals-405483>

Bestandesaufnahme von Wüstungsplätzen auf der Seealp

Archäologische Prospektion. Kurzbericht

Archäologische Prospektion 2012

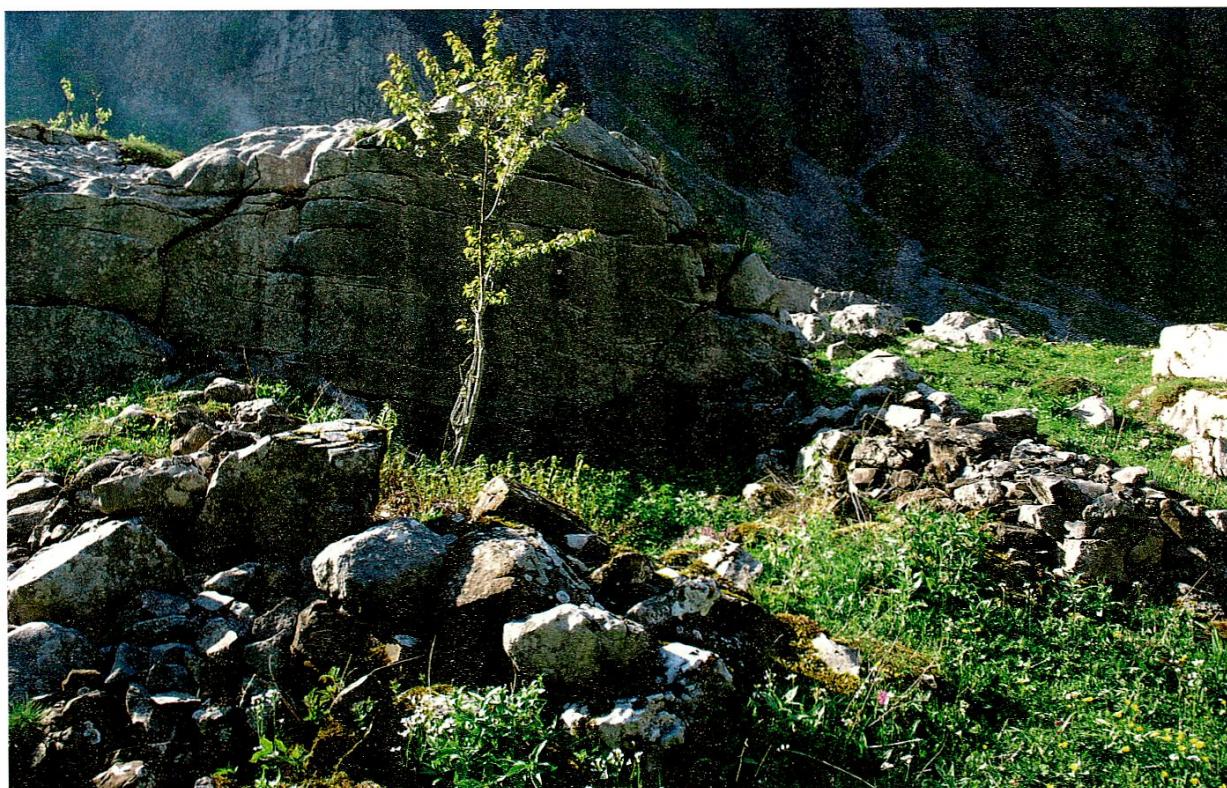
Plan Nr. 31. Einräumiger Hüttengrundriss, von Südosten.

Eine für viele Alpwirtschaftsgebäude

typische Lage vor einem Sturzblock, der als Rückwand diente und gleichzeitig Schutz vor Lawinen und Steinschlag bot.

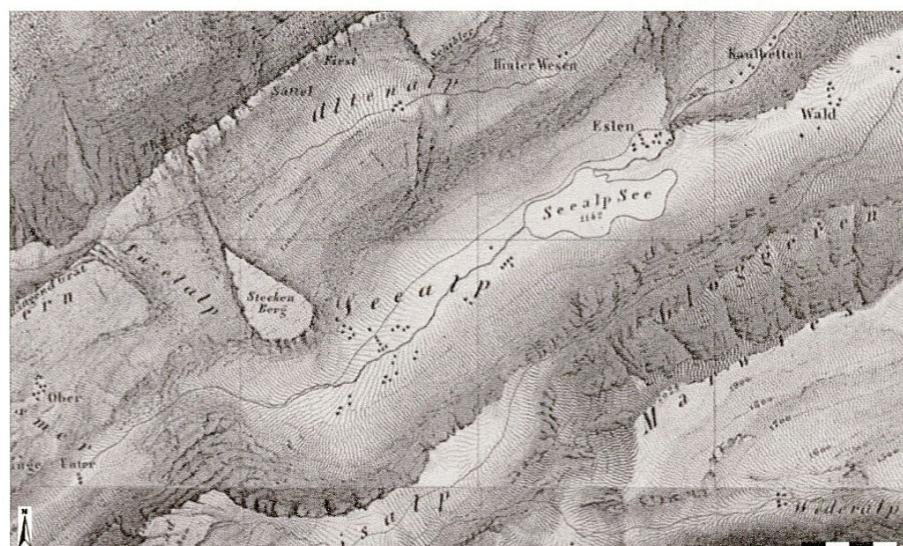
Seealp, Ausschnitt aus der Eschmannkarte, Blatt «Altstaetten», 1846.

Auf Ausschnitten der Eschmannkarte aus dem Jahre 1846 und dem Siegfriedatlas aus dem Jahre 1889 ist auf der Seealp eine grössere Anzahl Hütten eingezeichnet. Bei der Prospektion wurden allerdings viel mehr Hütten und Hüttengrundrisse

festgestellt. Auch lassen sich die in den Karten eingezeichneten Häuser nur schwer und nur vereinzelt den 2012 dokumentierten Grundrissen zuordnen. Besonders gilt dies für die Eschmann-karte, in der die Topographie sehr verallgemeinert dargestellt ist. Zudem sind vor allem die grossen, als Landmarken dienen-den Sturzblöcke nicht darin eingetragen.

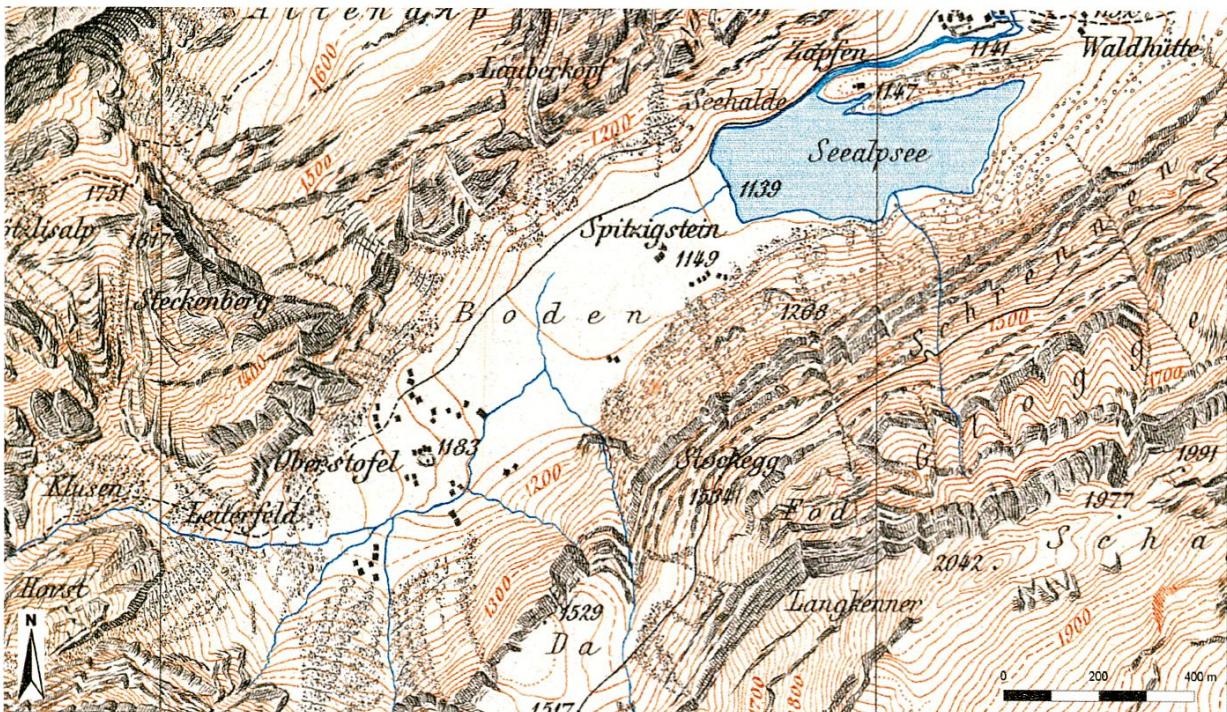
Seealp, Ausschnitt aus dem Siegfriedatlas, Blatt 238: Schwende, Bern 1889.

Weiter ist davon auszugehen, dass die in der Siegfriedkarte eingezeichneten Hausgrundrisse anlässlich der vor 1888 erfolgten Geländeaufnahmen noch ein Dach besessen haben. Das heisst, dass die vier an den grossen Felsblock im Oberstoffel angelehnten Hütten zu jener Zeit noch gedeckt waren. Heute sind die Grundrisse im Gelände zwar noch deutlich zu erkennen, aber ihre Mauern inzwischen fast vollständig abgetragen.

Auf Grund dieser Beobachtung darf damit gerechnet werden, dass die in der Siegfriedkarte eingezeichneten Signaturen wirklich einzelne Bauten und nicht Häusergruppen markieren. Gleichzeitig würde dies bedeuten, dass in den 2012 aufgefundenen Häusergruppen, wie beispielsweise in den Grundrissen 20–26, nur noch einzelne Gebäude gedeckt waren und die restlichen bereits Ruinen waren.

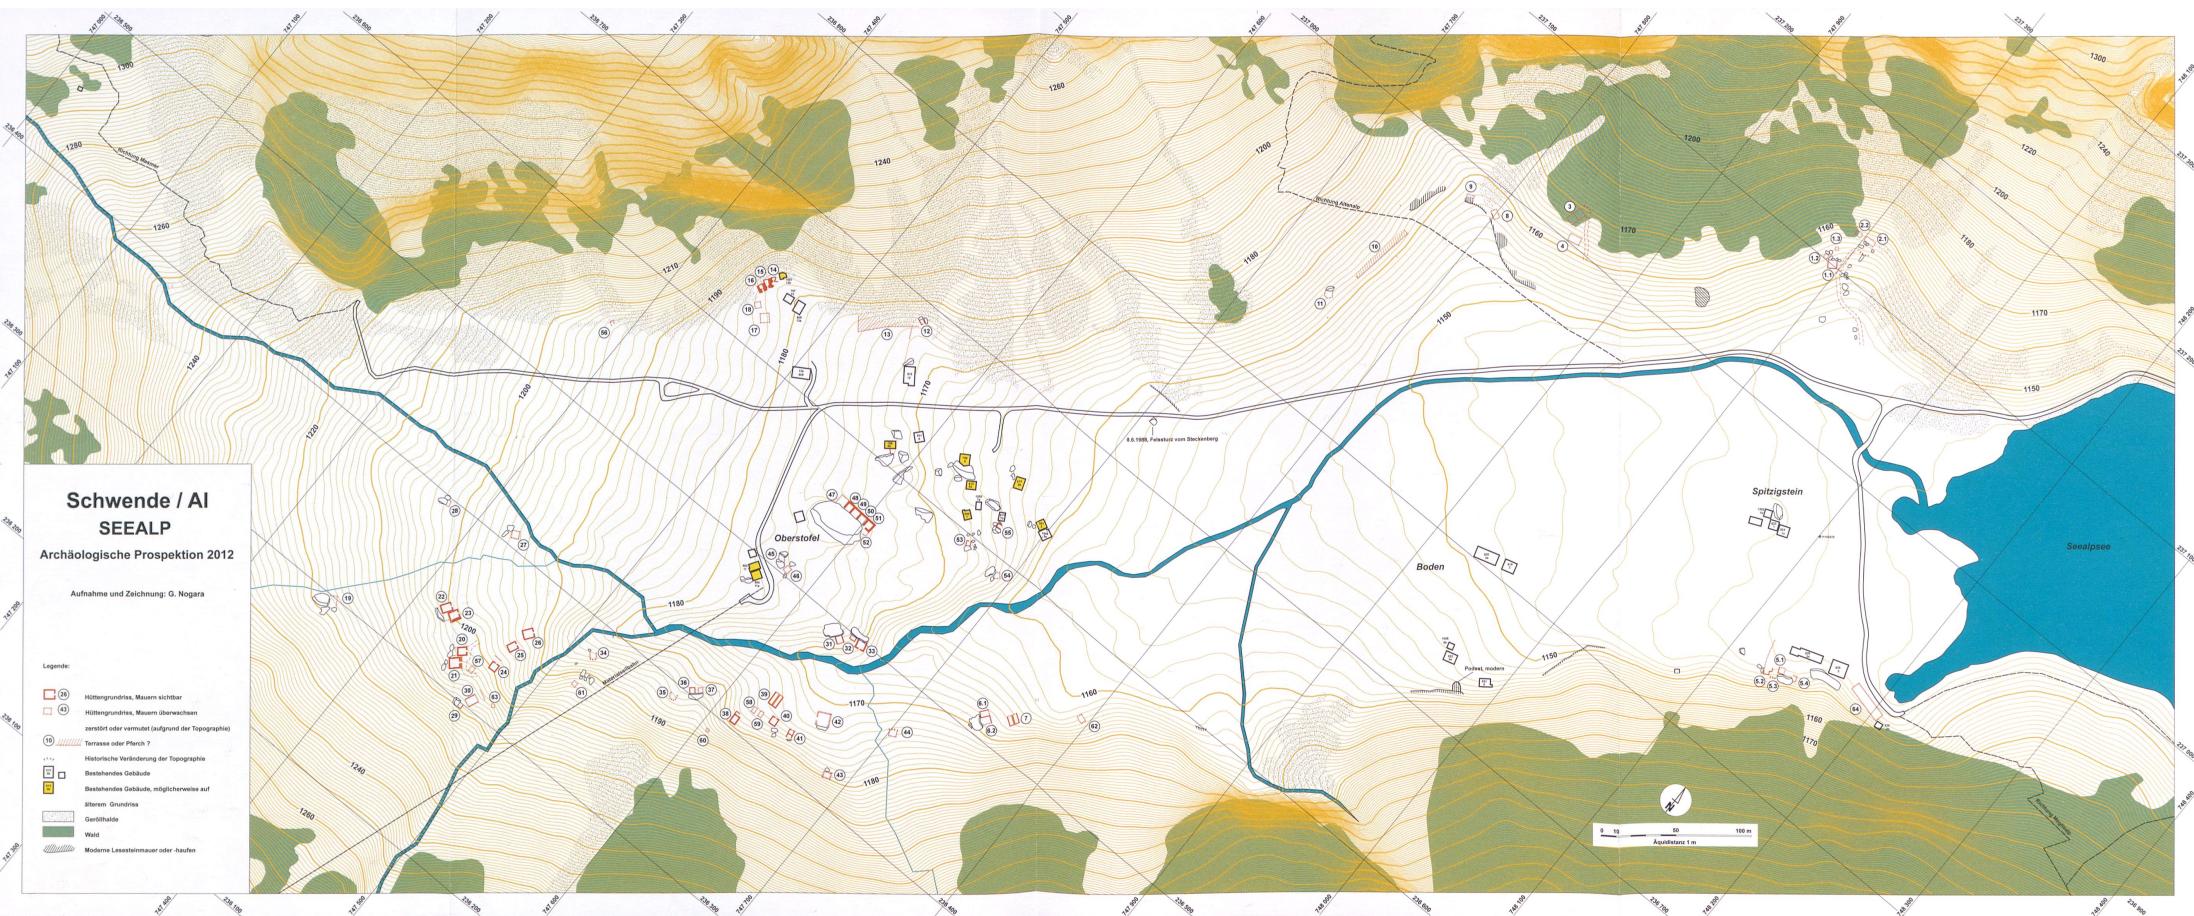
**Schwende / Al
SEEALP**

Aufnahme und Zeichnung: G. Nogara

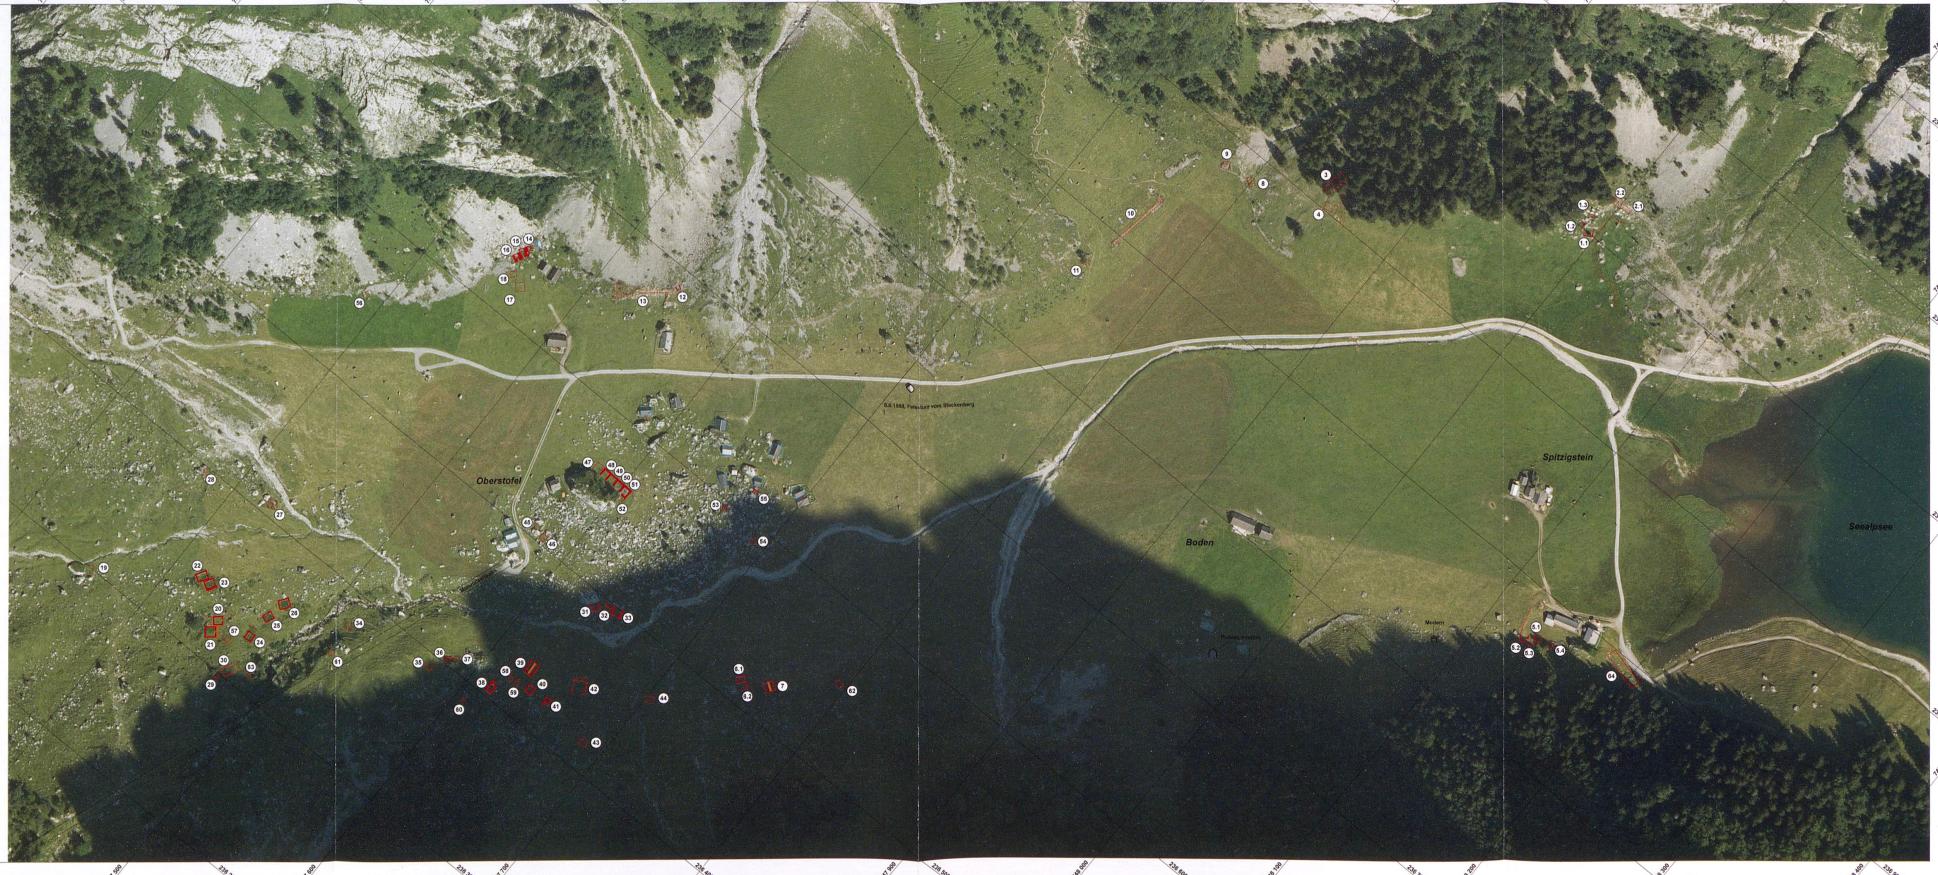
Schwende / Al SEEALP Hüttenverzeichnis BS = Bruchstein NS = Naturstein M = Kalkmörtel (grau, feinkörnig)
