Zeitschrift: Innerrhoder Geschichtsfreund Herausgeber: Historischer Verein Appenzell

Band: 54 (2013)

Bestandesaufnahme von Wüstungsplätzen auf der Seealp

Archäologische Prospektion. Kurzbericht

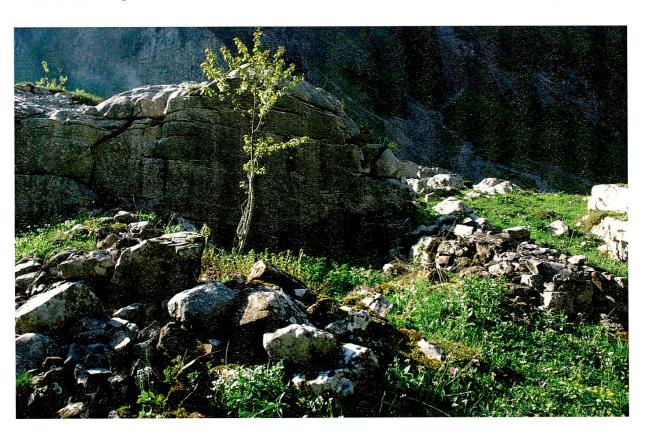
Plan Nr. 31. Einräumiger Hüttengrundriss, von Südosten.
Eine für viele Alpwirtschaftsgebäude typische Lage vor einem Sturzblock, der als Rückwand diente und gleichzeitig Schutz vor Lawinen und Steinschlag bot.

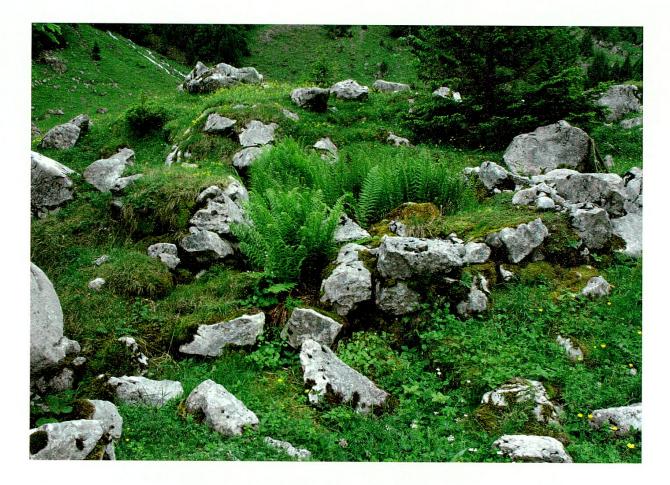
Plan Nr. 53. Vielleicht der älteste aufgefundene Hüttengrundriss inmitten des Sturzblockfeldes im Oberstoffel, von Nordwesten.

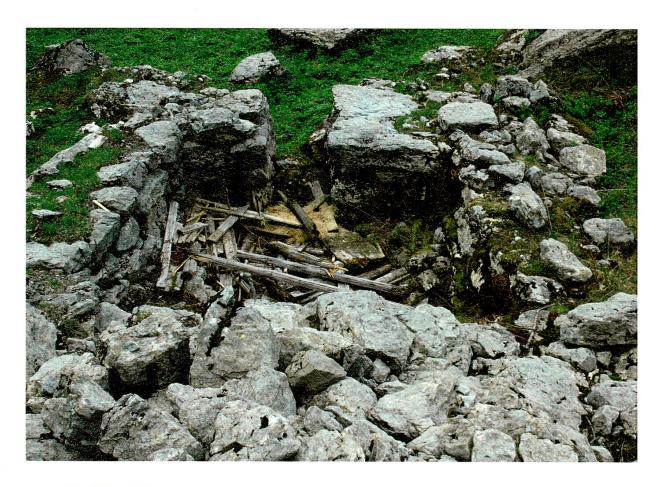
Plan Nr. 16. Gut erhaltenes Beispiel für ein in den Hang hinein gebautes Alpwirtschaftsgebäude, von Nordwesten.

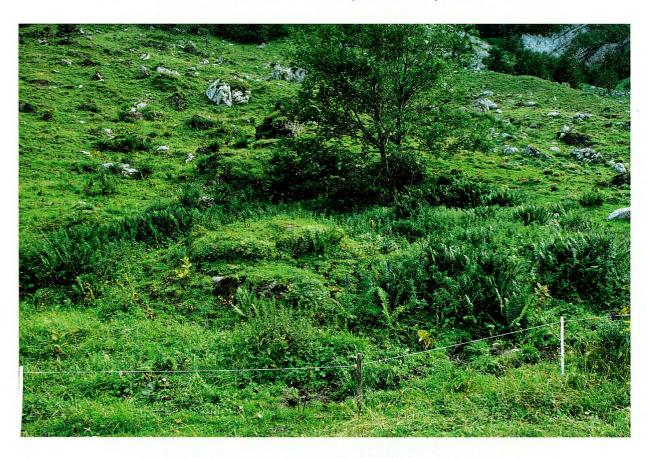
Plan Nrn. 20 und 21. Stark mit Lägerflora überwachsene Hüttengrundrisse, von Nordosten.

Trotz diesem Vorbehalt deutet gerade die extreme Dichte an Lägerflora in den Hütten 22–26 an, dass diese noch lange in Gebrauch gewesen sind. Andere Hütten, wie beispielsweise die Grundrisse 1–4, scheinen hingegen auf Grund des geringen Bewuchses mit Lägerflora bereits vor längerer Zeit aufgegeben worden zu sein.

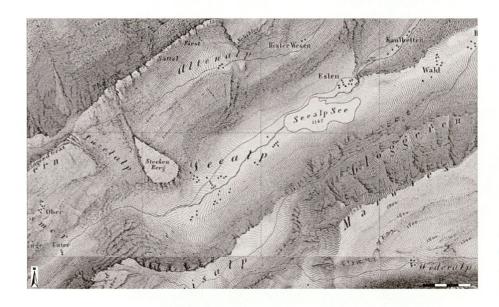
Seealp, Ausschnitt aus der Eschmannkarte, Blatt «Altstaetten», 1846.

festgestellt. Auch lassen sich die in den Karten eingezeichneten Häuser nur schwer und nur vereinzelt den 2012 dokumentierten Grundrissen zuordnen. Besonders gilt dies für die Eschmannkarte, in der die Topographie sehr verallgemeinert dargestellt ist. Zudem sind vor allem die grossen, als Landmarken dienenden Sturzblöcke nicht darin eingetragen.

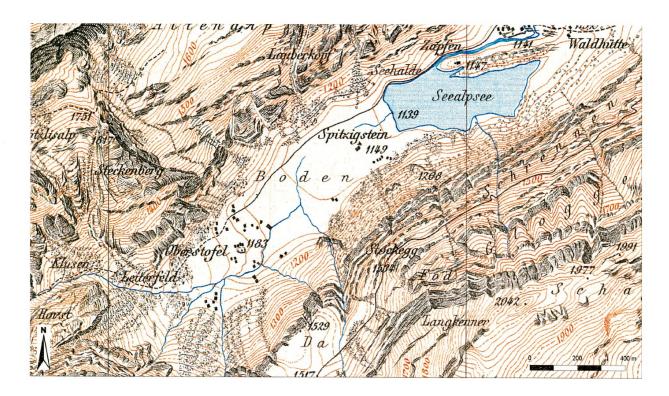
Seealp, Ausschnitt aus dem Siegfriedatlas, Blatt 238: Schwende, Bern 1889.

Weiter ist davon auszugehen, dass die in der Siegfriedkarte eingezeichneten Hausgrundrisse anlässlich der vor 1888 erfolgten Geländeaufnahmen noch ein Dach besessen haben. Das heisst, dass die vier an den grossen Felsblock im Oberstoffel angelehnten Hütten zu jener Zeit noch gedeckt waren. Heute sind die Grundrisse im Gelände zwar noch deutlich zu erkennen, aber ihre Mauern inzwischen fast vollständig abgetragen.

Auf Grund dieser Beobachtung darf damit gerechnet werden, dass die in der Siegfriedkarte eingezeichneten Signaturen wirklich einzelne Bauten und nicht Häusergruppen markieren. Gleichzeitig würde dies bedeuten, dass in den 2012 aufgefundenen Häusergruppen, wie beispielsweise in den Grundrissen 20–26, nur noch einzelne Gebäude gedeckt waren und die restlichen bereits Ruinen waren.

Sicher beweist die Karte aber, dass einige der südlich und südwestlich des Oberstoffel aufgefundenen Hütten 1889 noch unter Dach waren. Dies ist aber kein Beweis dafür, dass die damals noch gedeckten Hütten auch wirklich noch landwirtschaftlich genutzt wurden.
