Schwende / AI
SEEALP

Archäologische Prospektion 2012

Aufnahme und Zeichnung: G. Nogara

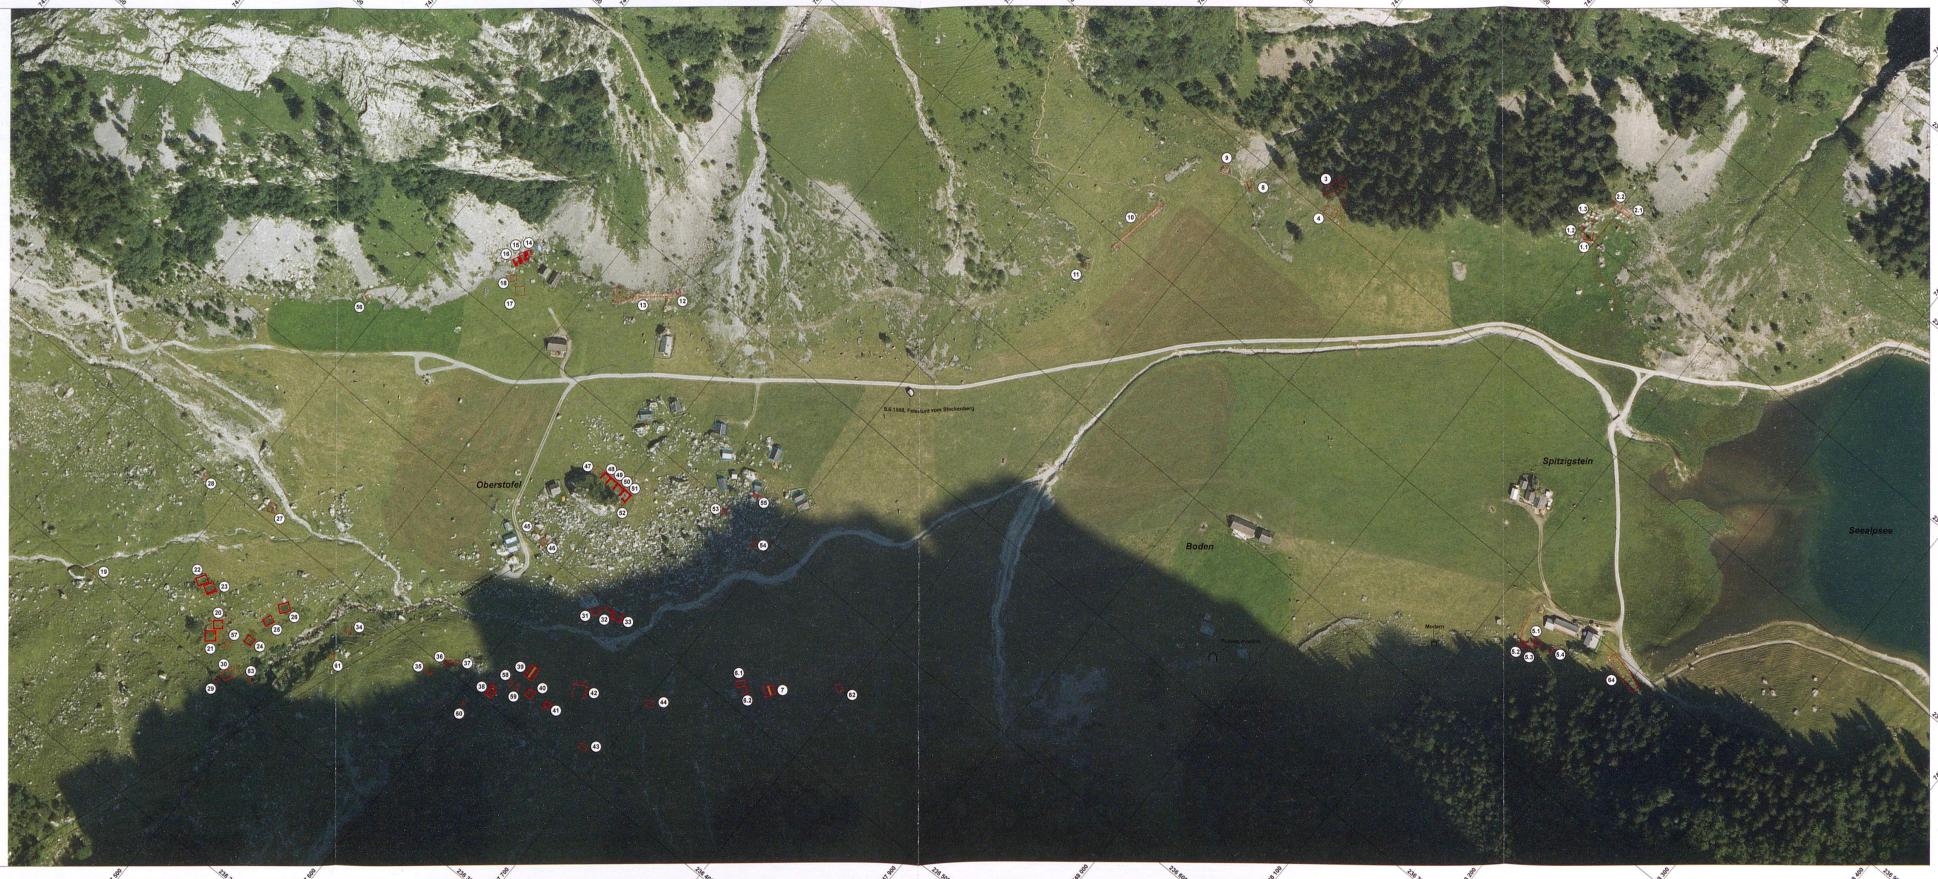
Schwende / Al SEEALP Hüttenverzeichnis BS = Bruchstein NS = Naturstein M = Kalkmörtel (grau, feinkörnig)																
Nr.	Status	Funktion	Innenmasse	Ausrichtung	Mauer 1	Mauer 2	Mauer 3	Mauer 4	Material	Eingang	Erhaltungshöhe	Vorplatz	Lägerflora	Siegfriedatlas
