**Artikel:** Eine Zeitreise durch den "Moritz" : die Restaurierung der Pfarrkirche Appenzell 2018/19  
**Autor:** Odermatt, Wendel  
**DOI:** <https://doi.org/10.5169/seals-846849>

# Eine Zeitreise durch den «Moritz». Die Restaurierung der Pfarrkirche Appenzell 2018/19

Wendel Odermatt

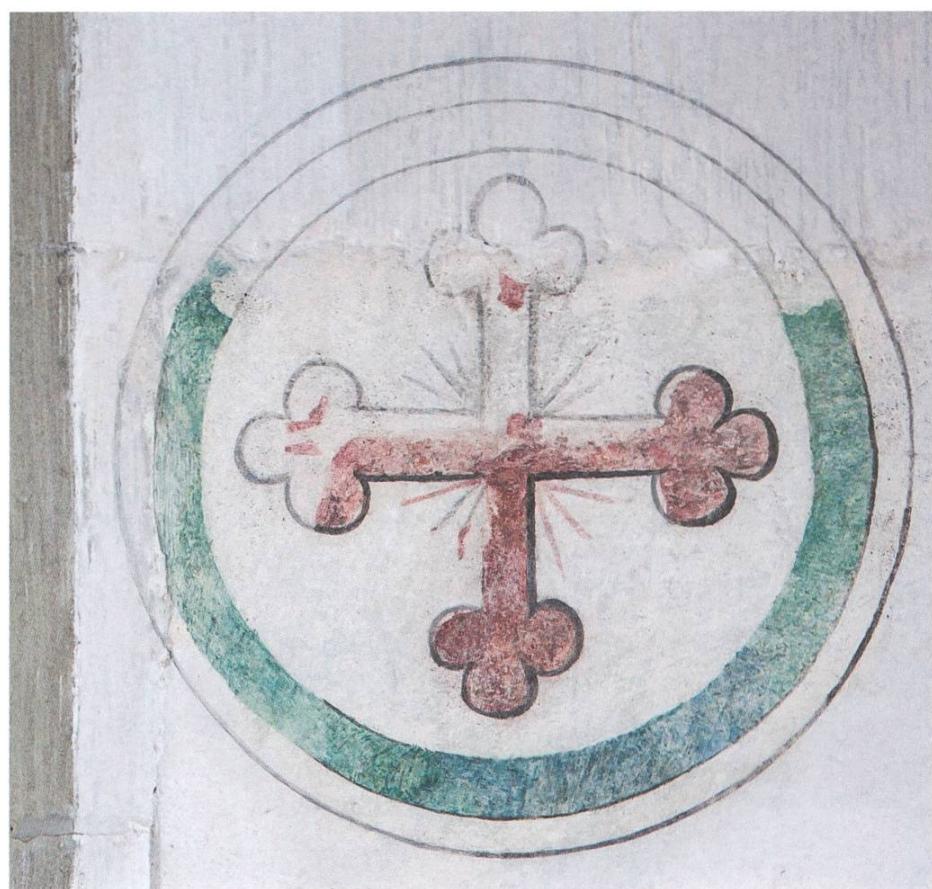
Fragment eines freigelegten, konservierten und restaurierten Apostelkreuzes in der Krypta. Die gänzlich fehlenden Bereiche der Malerei wurden mit hellgrauen Konturen angedeutet.  
(Abb. 1)

Diese Putzoberfläche war allerdings stark überarbeitet und die ursprüngliche Malerei nur mehr fragmentarisch erhalten. Nach der vollständigen Freilegung der ältesten Fassung konnte aber überraschend viel von der bauzeitlichen Ausmalung zu Tage gefördert werden, darunter auch die Fragmente der mehrfarbigen Apostelkreuze.

Die Oberflächen der Wand- und Gewölbeflächen wurden mit Wasser mechanisch von den zwei Fassungen von 1953 und 2000 befreit. Die Bollen und die Begleitstriche wurden mit Aquarellfarben retuschiert, ebenso die Apostelkreuze. Die Rekonstruktion gänzlich fehlender Kreuze wurde ebenfalls mit Aquarell ausgeführt. Wobei diese durch eine Grisaille-Rekonstruktion wiederhergestellt wurden.

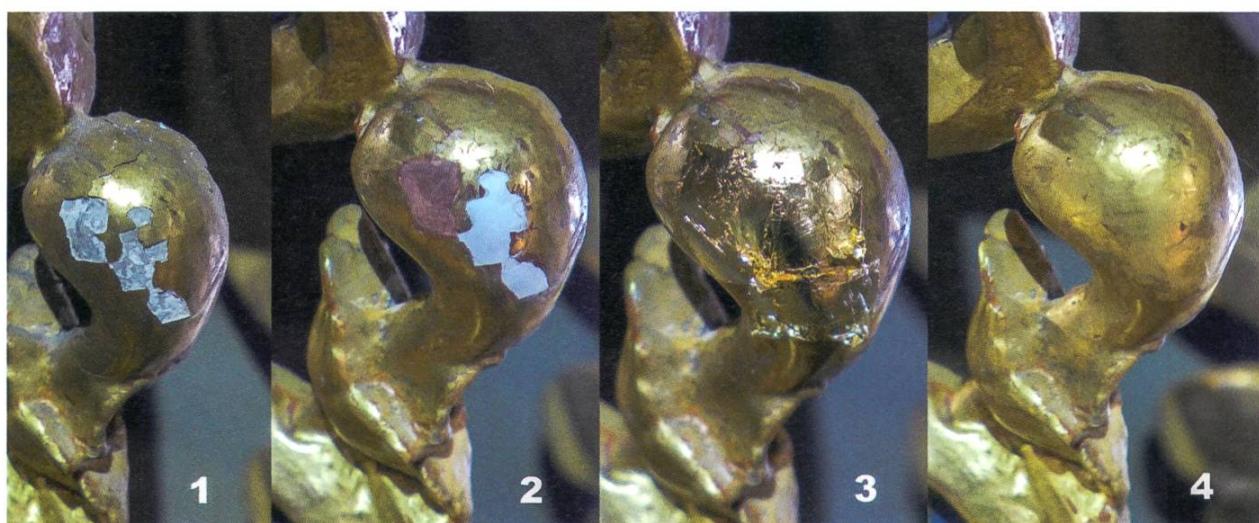
Die Bildfolge zeigt in Bild 1 einen typischen Schaden an der Vergoldung des Hochaltars, verursacht durch die Warmluftheizung. In 2 ist die lose Vergoldung bereits zurückgeklebt, die fehlende weisse Grundierung aufgetragen und links oben ist bereits der rote Bolus für die Vergoldung aufgestrichen. In 3 ist das Blattgold angeschossen und in 4 ist das Gold poliert und patiniert. (Abb. 2)

Die Fassungen am Hochaltar waren stark verschmutzt und die Warmluftheizung hatte den Holzobjekten stark zugesetzt, denn die bis zu 40 Grad Celsius warme Luft war direkt an den Hochaltar geblasen worden und hat am Altar schwere Schäden an den Farbfassungen und Vergoldungen verursacht, denn in der trockenen Luft schwindet das Holz und stösst damit die relativ spröden Farbfassungen ab. Dies führte zu ausgedehnten Festigungs- und Integrationsarbeiten am Hochaltar. All die vielen losen Schollen mussten, während mehrerer hundert Stunden, einzeln angeweicht und zurückgeklebt werden. Anschliessend mussten die zahlreichen Fehlstellen gekittet und retuschiert respektive neu vergoldet werden, darunter auch ganze Finger und Teile der Schnitzereien welche im Verlaufe der Jahrzehnte abgegangen waren.

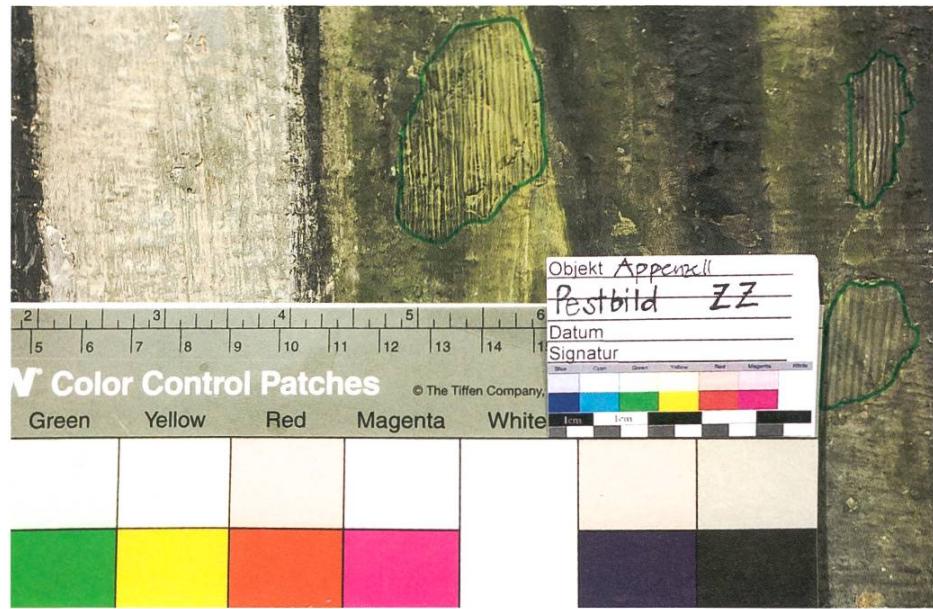
Die Detailaufnahme aus dem Pestbild zeigt die fein gerasterten Retuschen, welche unseren Eingriff im Nahbereich kenntlich machen (grün hervorgehoben). (Abb. 3)

Die vielen Fehlstellen und Kittungen wurden im sogenannten Tratteggioverfahren einretuschiert. Bei diesem Verfahren werden die Retuschen mit helleren Lasuren und einem spezifischen Rasterverfahren kenntlich gemacht.

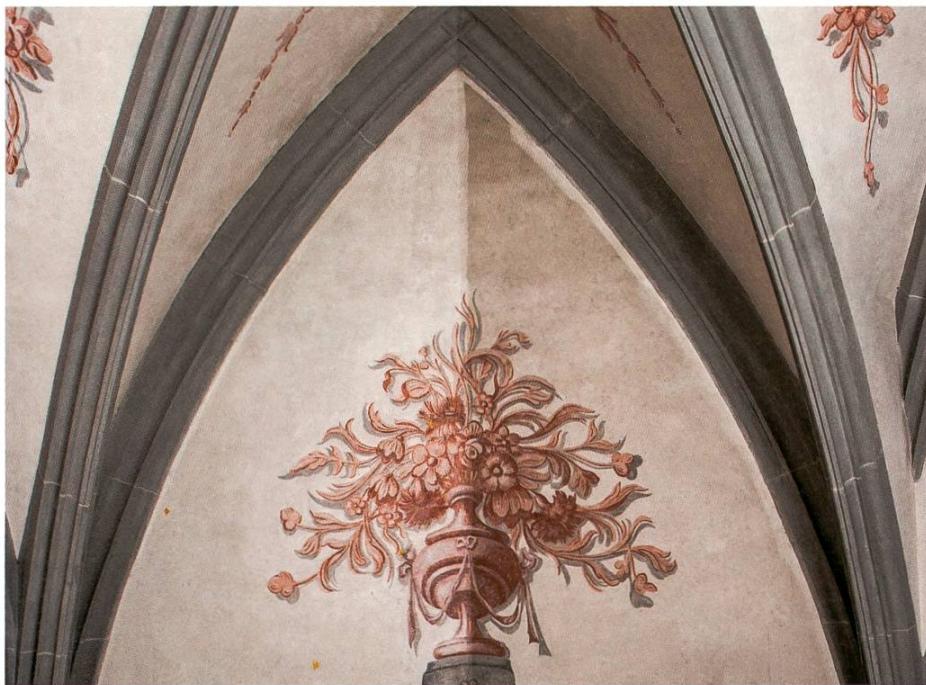
Die Kalkfassungen und die rotgraue Rokokomalerei waren vor allem sehr stark verschmutzt und wiesen im Gewölbebereich zahlreiche Hohlräume im Putz auf. Risse und kleinere Ausbrüche im Putz und den Malschichten zeigten sich ebenfalls, aber insgesamt waren Wandflächen und Malerei im Chor in einem verhältnismässig guten Zustand erhalten.

Zwischenzustandsaufnahme bei der Instandstellung des Chores. Das Gewölbe ist bereits gereinigt, gefestigt und retuschiert. Die Schildwand ist erst zur Hälfte gereinigt, so dass der Verschmutzungsgrad deutlich wird. (Abb. 4)

Die Oberflächen des gesamten Chors wurden mit Kautschuk-schwämmen trocken gereinigt und partiell wurde nass nachgewaschen. Die Hohlstellen im Putz wurden mit einem hydraulisch abbindenden Mörtel ausinjiziert und die Risse wurden mit Kalkmörteln gekittet.

Die Retuschen der weissen Chorwände wurden mit Leimfarbe unter Zugabe von Kreide und Trockenpigmenten ausgeführt. Die Grisaille- und Camaieu-Malereien wurden mit Trockenpigmenten und einer Methacrylatdispersion einretuschiert.

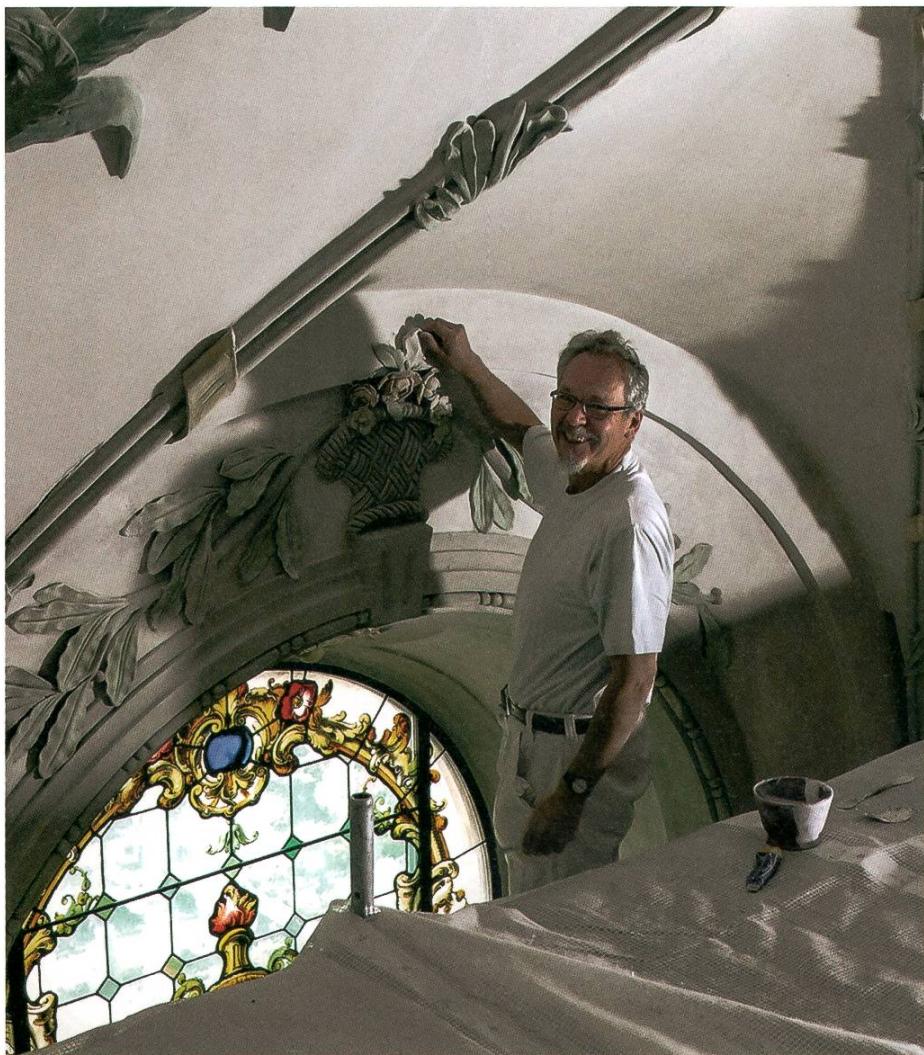
Trotz des insgesamt guten Zustandes des Gewölbes fehlten da und dort kleinere Stuckteile. Viktor Wicky, Stuckateur der Firma Knöchel und Pungitore, ersetzt ein fehlendes Blatt. (Abb. 6)

Hohlräume wurden mit hydraulisch abbindenden Mörteln ausinjiziert und die Risse wurden geöffnet und neu verputzt.

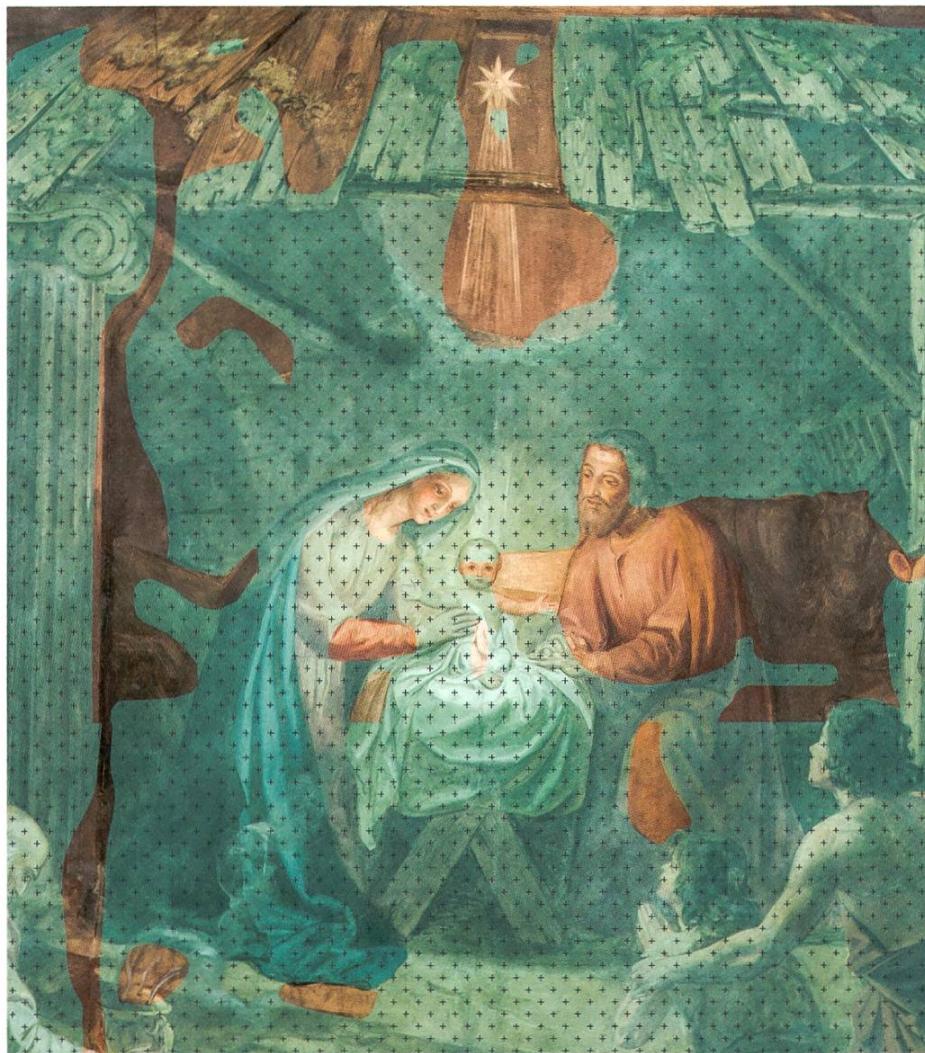
Die Bilder waren stark verschmutzt und wiesen ausgedehnte Leinwandablösungen auf. Es waren über 60 Prozent der Flächen lose und hingen nur mehr in den Nägeln. Durch die Spannung und die Deformation der Leinwand hatten sich auch partiell die Malschichten gelöst und zu Fehlstellen geführt.

Der Ausschnitt aus unserer Schadenskartierung zeigt das Ausmass der Leinwandablösungen im Bild Geburt Christi: Die blau schattierten Bereiche waren lose und wurden nur mehr durch die Nägel gehalten. Die gesamte Fläche musste zurückgeklebt werden. (Abb. 7)

Die grosse Herausforderung bestand darin, die Leinwände in diesen ausgedehnten Flächen zurückzukleben. Hier kam uns das Kolophonium entgegen, welches Franz Vettiger in ausreichender Schichtdicke aufgetragen hatte. Nach der intensiven Reinigung der Malerei konnten wir mit Heizspachteln und kleinen Bügeln eisen das Harz auf knapp 90 Grad Celsius erwärmen und da-

durch genügend verflüssigen, sodass wir die Leinwand in den ursprünglichen Kleber zurückdrücken und neu verkleben konnten. Fehlende Nägel wurden ersetzt und lose Malschichten gefestigt. Neben dem Zurückkleben nahm auch die Retusche der zwar kleinen, aber dafür umso zahlreicheren Fehlstellen reichlich Zeit in Anspruch.

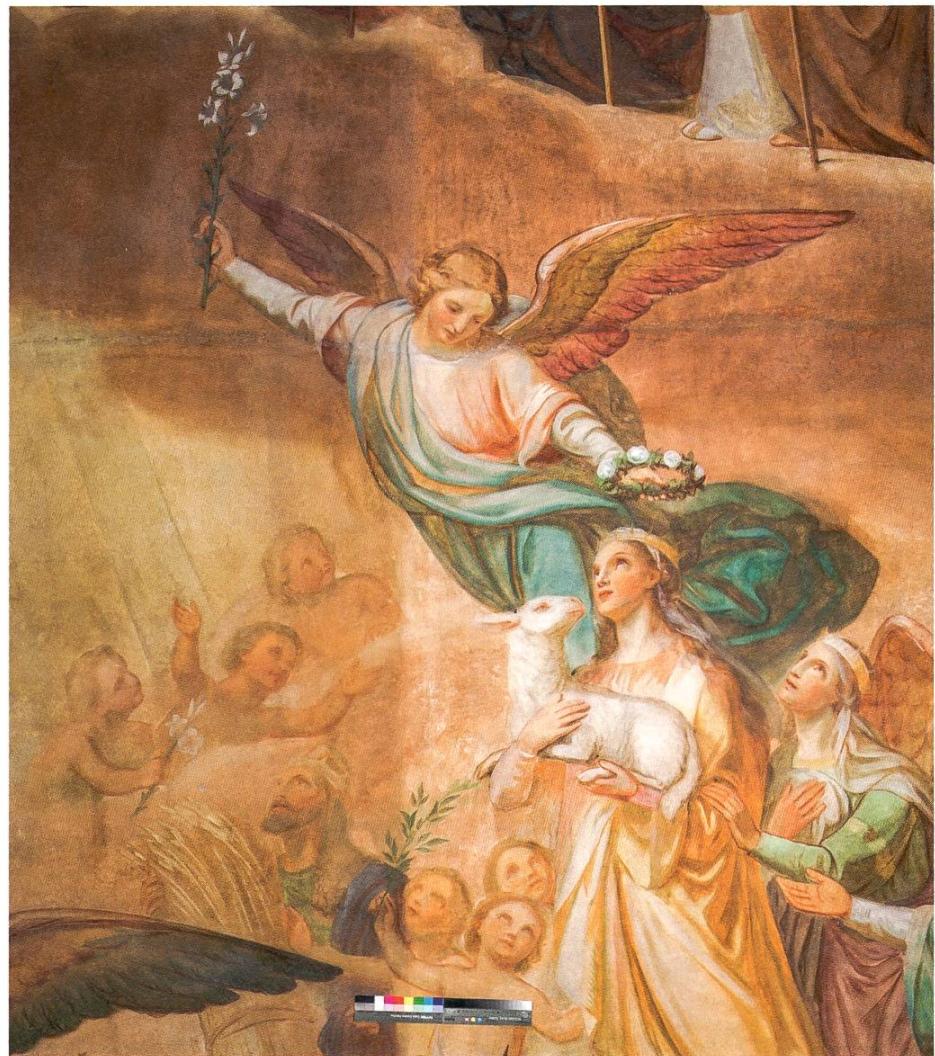
Die Detailaufnahme aus der Reinigungsphase zeigt den Verschmutzungsgrad der Deckenbilder. (Abb. 8)

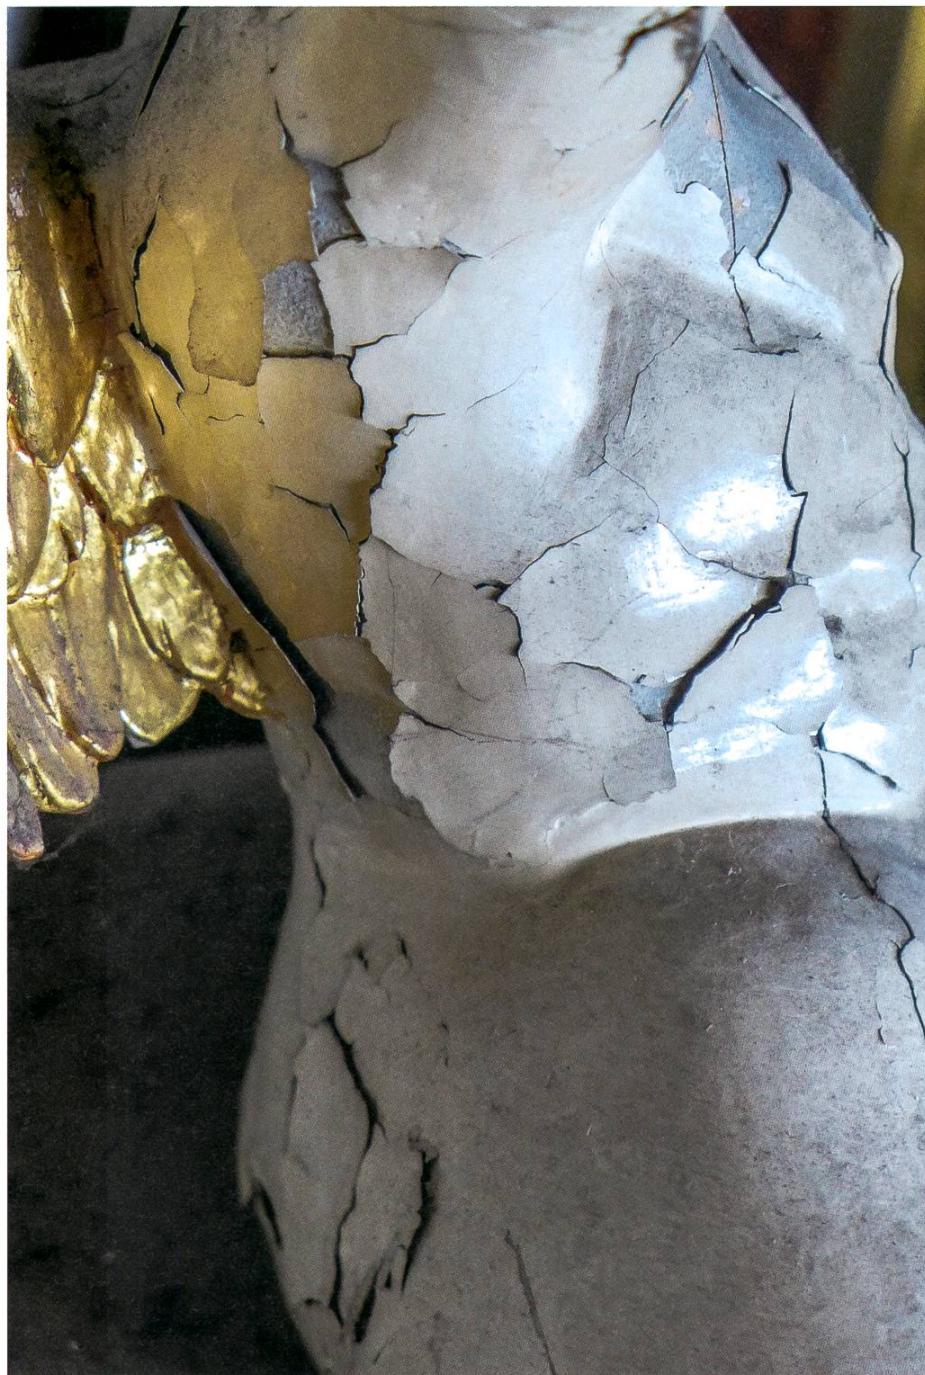
ren beiden, waren dem Warmluftstrom der Luftheizung ausgesetzt und hatten dabei schwerste Fassungsschäden erlitten. Die Farbschichten hatten sich in grossen Schollen gelöst und waren zu einem erheblichen Teil bereits abgefallen. Der Fassungsaufbau erwies sich als so ungünstig, dass der Schaden auch bei einer Festigung der Schichten wieder aufgetreten wäre. So entschied man sich dafür, die jüngeren Schichten von 1970 zu entfernen und die Fassung auf der Basis der Reste von 1892 zu rekonstruieren.

So dramatisch zeigten sich die Fassungsschäden an den Engeln über den Seitenaltären. Es gab aber auch am Hochaltar und vor allem am Tabernakel ähnliche Schadensbilder an den Vergoldungen. (Abb. 9)

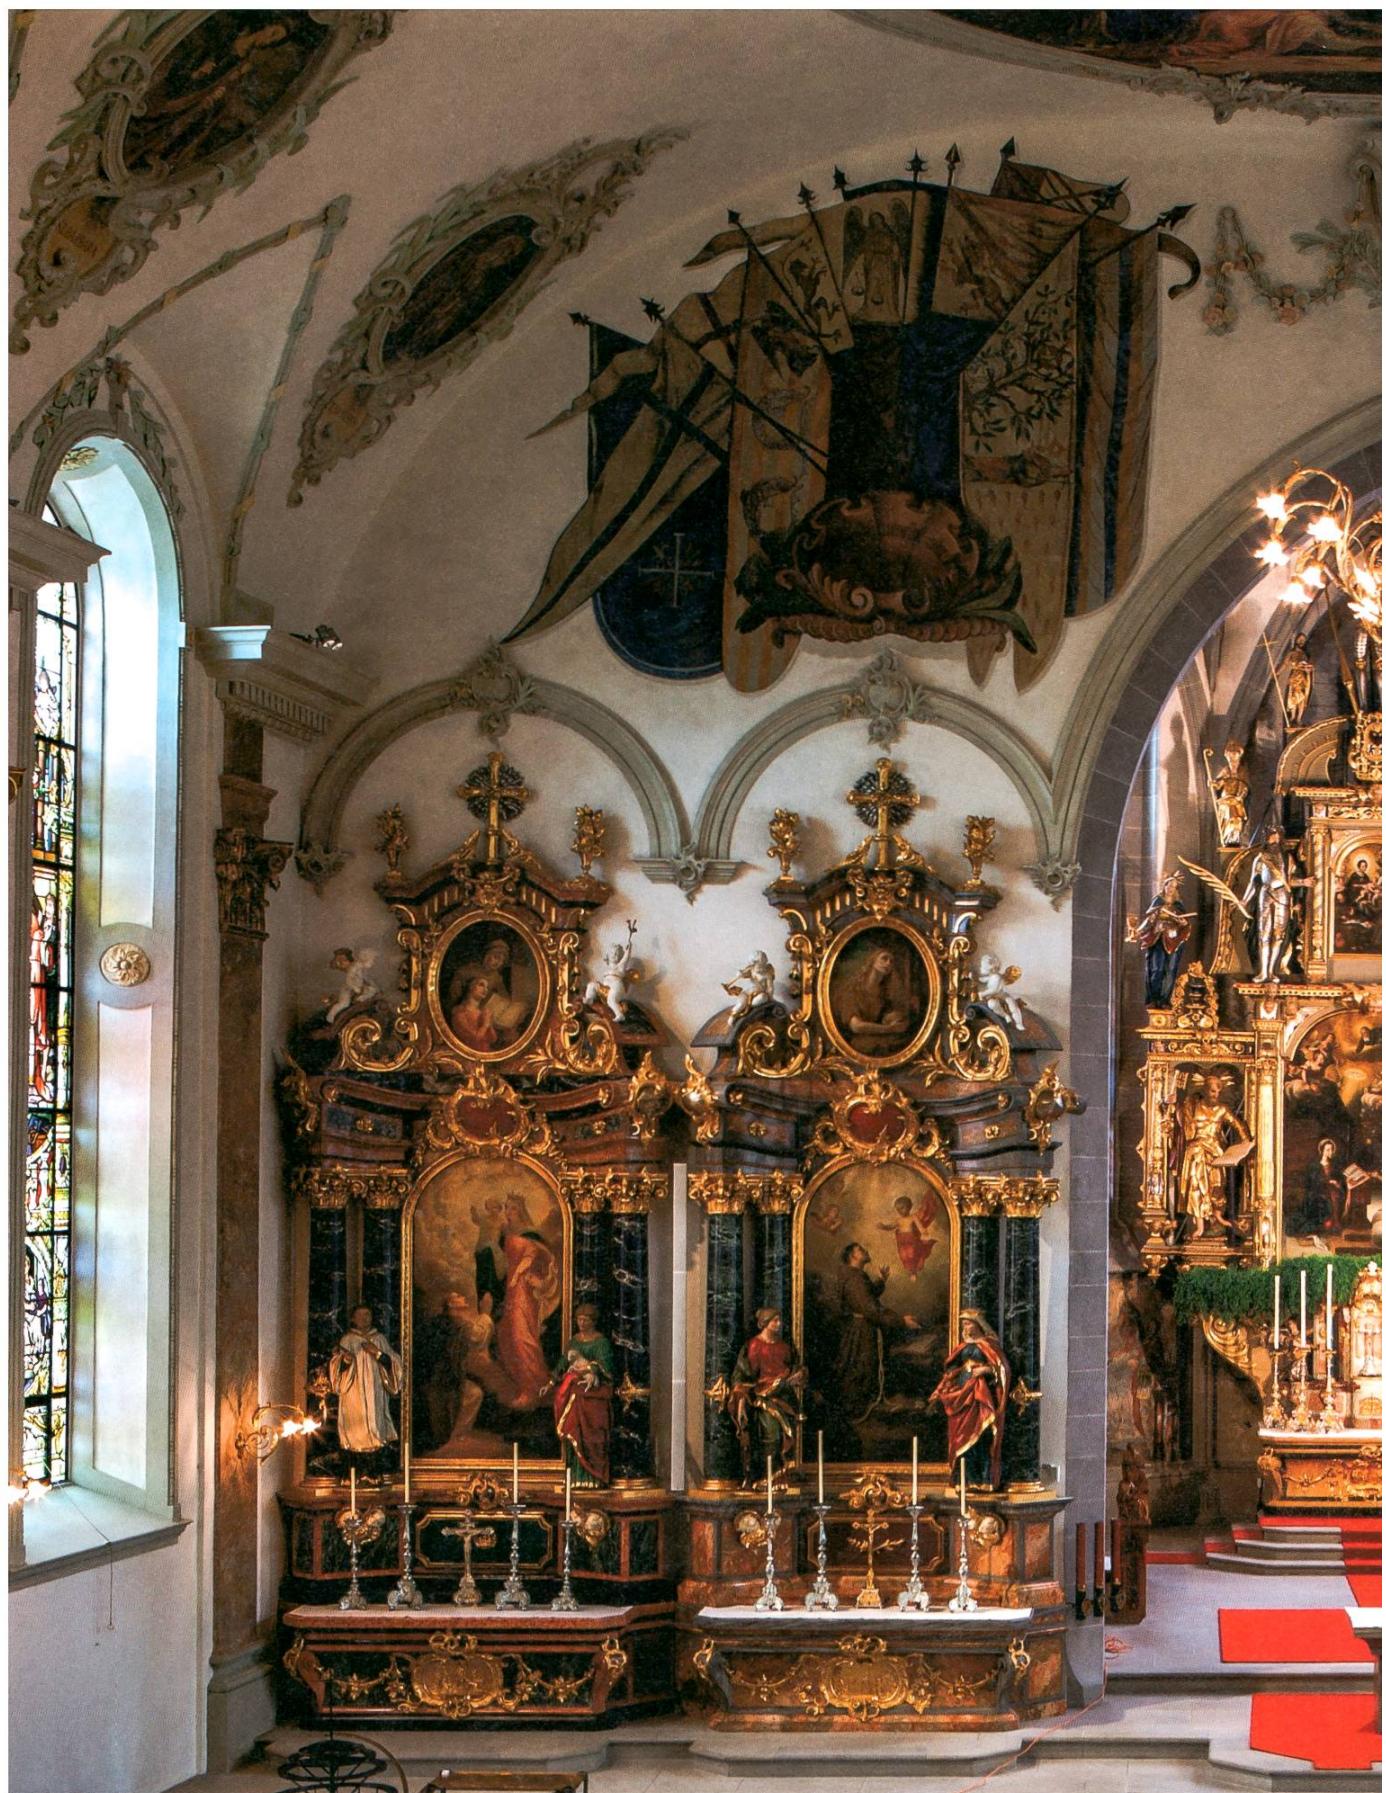
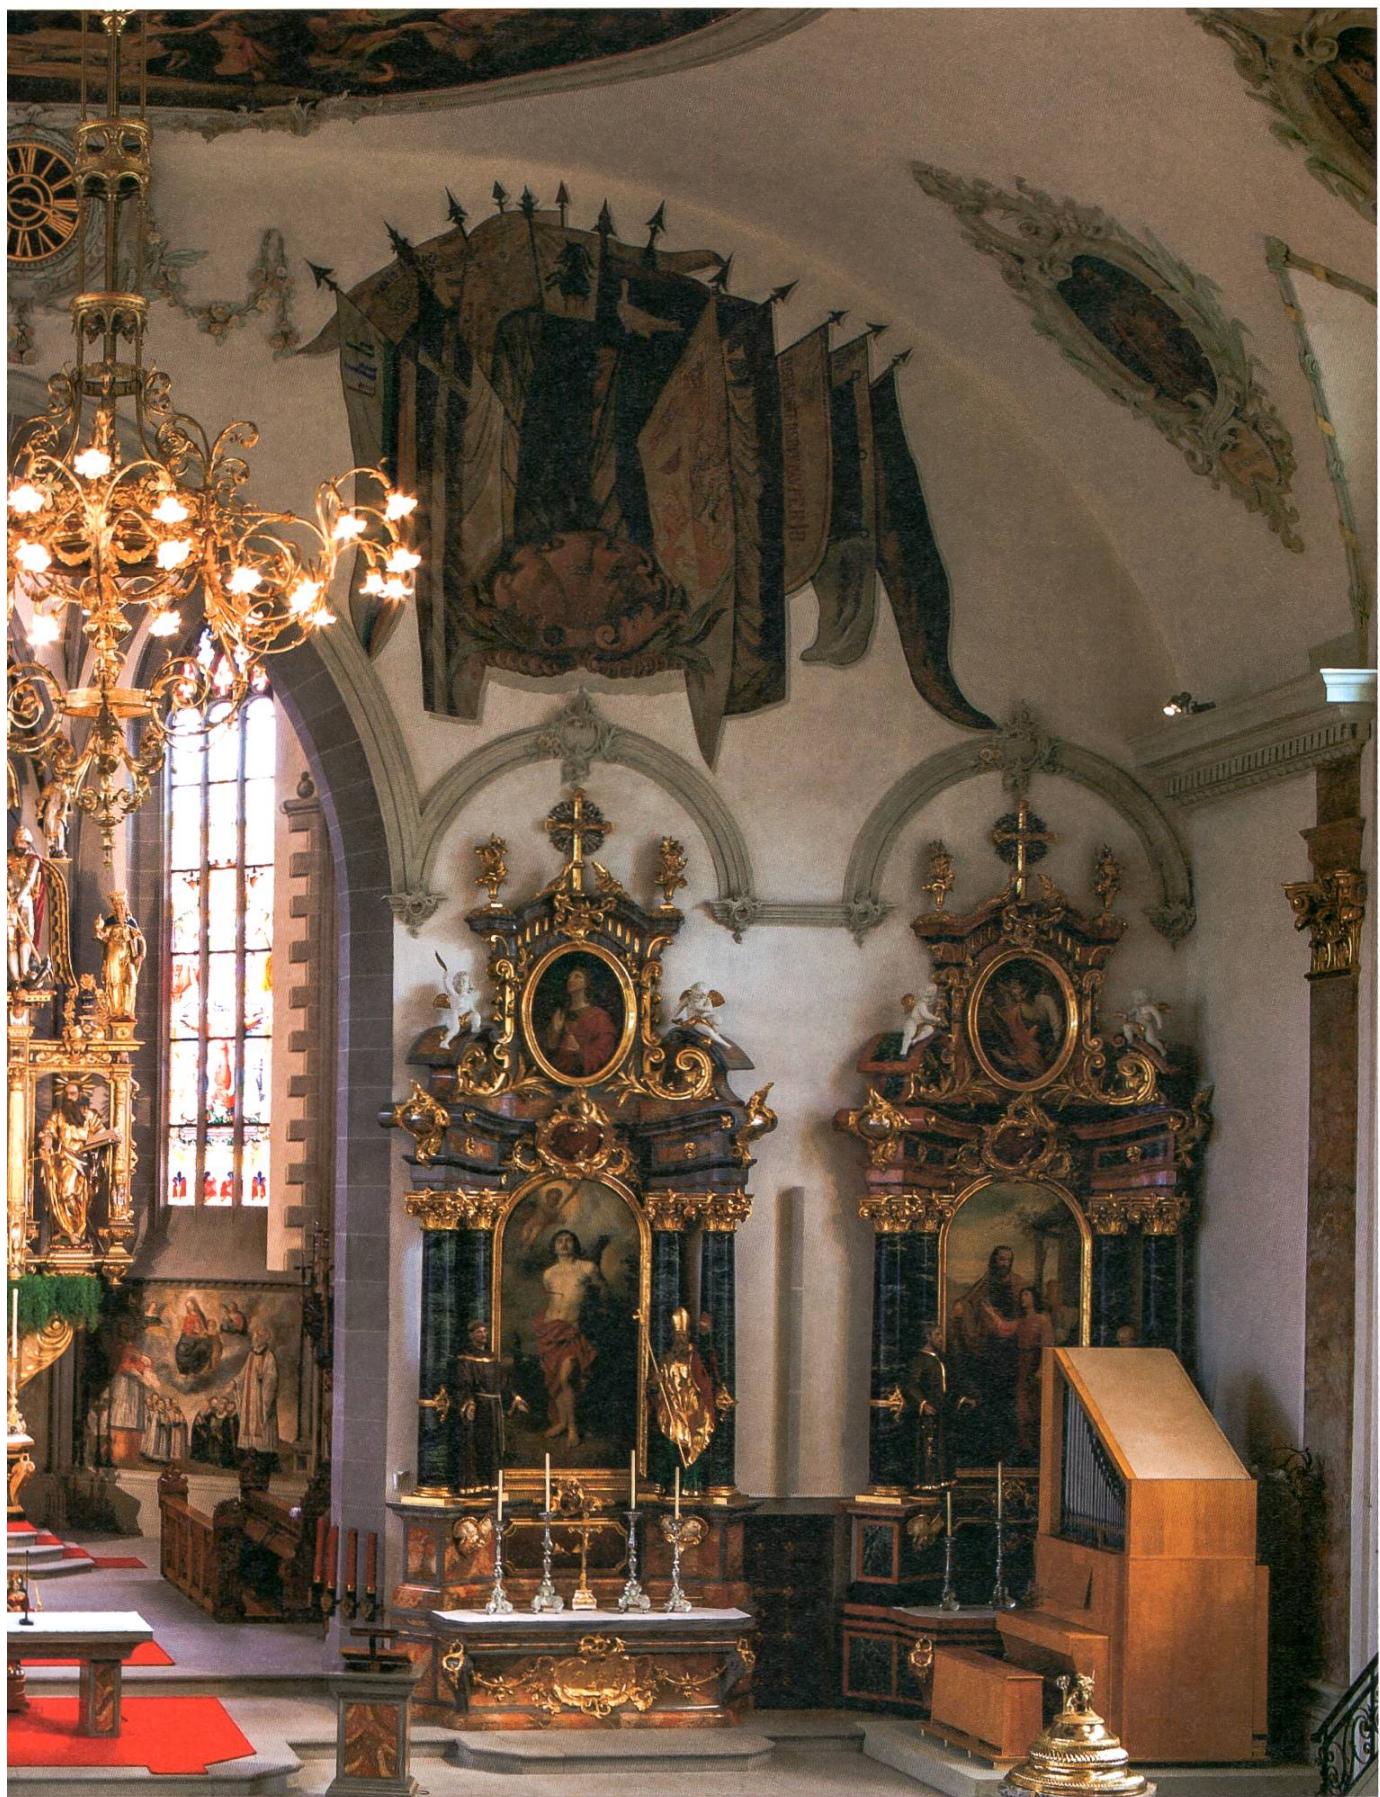
Schlussaufnahme der fertig restaurierten Raumschale und Ausstattung. Während der Restaurierung der Orgel diente die Orgel rechts als Ersatzinstrument.(Abb. 10)
