Eine Zeitreise durch den «Moritz».

Die Restaurierung der Pfarrkirche Appenzell 2018/19

Wendel Odermatt

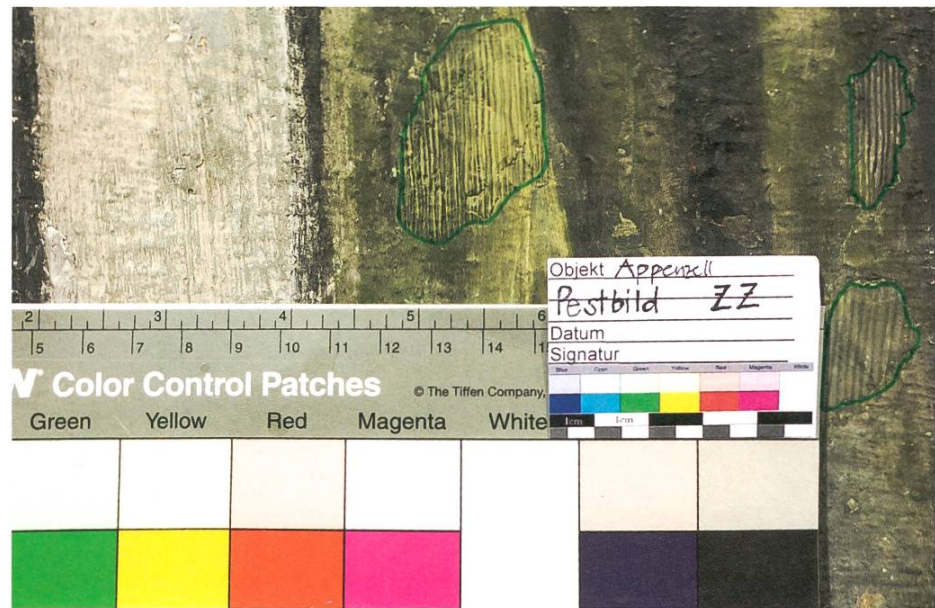
Die Detailaufnahme aus dem Pestbild zeigt die fein gerasterten Retuschen, welche unseren Eingriff im Nahbereich kenntlich machen (grün hervorgehoben). (Abb. 3)

Die vielen Fehlstellen und Kittungen wurden im sogenannten Tratteggioverfahren einretuschiert. Bei diesem Verfahren werden die Retuschen mit helleren Lasuren und einem spezifischen Rasterverfahren kenntlich gemacht.

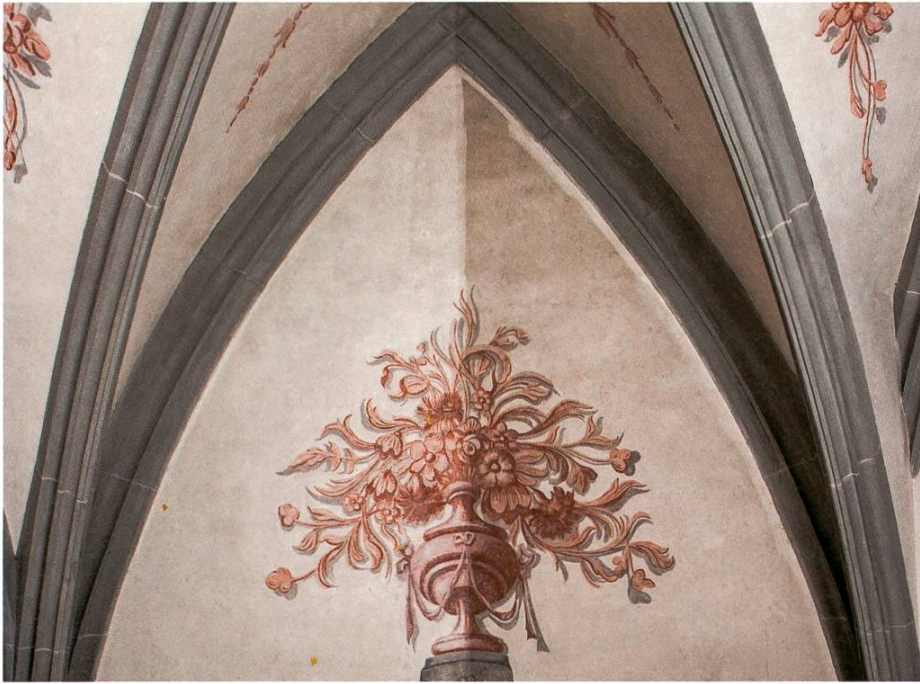
Die Kalkfassungen und die rotgraue Rokokomalerei waren vor allem sehr stark verschmutzt und wiesen im Gewölbebereich zahlreiche Hohlräume im Putz auf. Risse und kleinere Ausbrüche im Putz und den Malschichten zeigten sich ebenfalls, aber insgesamt waren Wandflächen und Malerei im Chor in einem verhältnismässig guten Zustand erhalten.

Zwischenzustandsaufnahme bei der Instandstellung des Chores. Das Gewölbe ist bereits gereinigt, gefestigt und retuschiert. Die Schildwand ist erst zur Hälfte gereinigt, so dass der Verschmutzungsgrad deutlich wird. (Abb. 4)

Die Oberflächen des gesamten Chors wurden mit Kautschukschwämmen trocken gereinigt und partiell wurde nass nachgewaschen. Die Hohlstellen im Putz wurden mit einem hydraulisch abbindenden Mörtel ausinjiziert und die Risse wurden mit Kalkmörteln gekittet.

Die Retuschen der weissen Chorwände wurden mit Leimfarbe unter Zugabe von Kreide und Trockenpigmenten ausgeführt. Die Grisaille- und Camaieu-Malereien wurden mit Trockenpigmenten und einer Methacrylatdispersion einretuschiert.

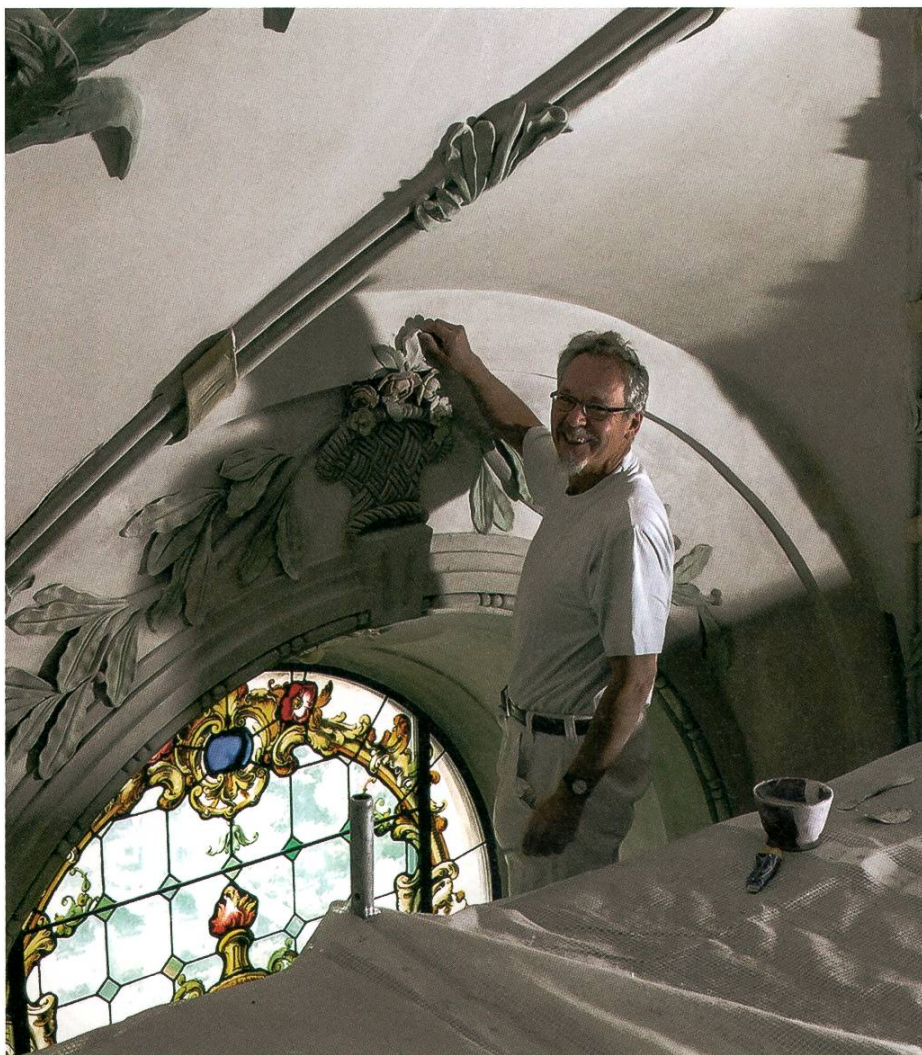
Trotz des insgesamt guten Zustandes des Gewölbes fehlten da und dort kleinere Stuckteile. Viktor Wicky, Stuckateur der Firma Knöchel und Pungitore, ersetzt ein fehlendes Blatt. (Abb. 6)

Hohlräume wurden mit hydraulisch abbindenden Mörteln ausinjiziert und die Risse wurden geöffnet und neu verputzt.

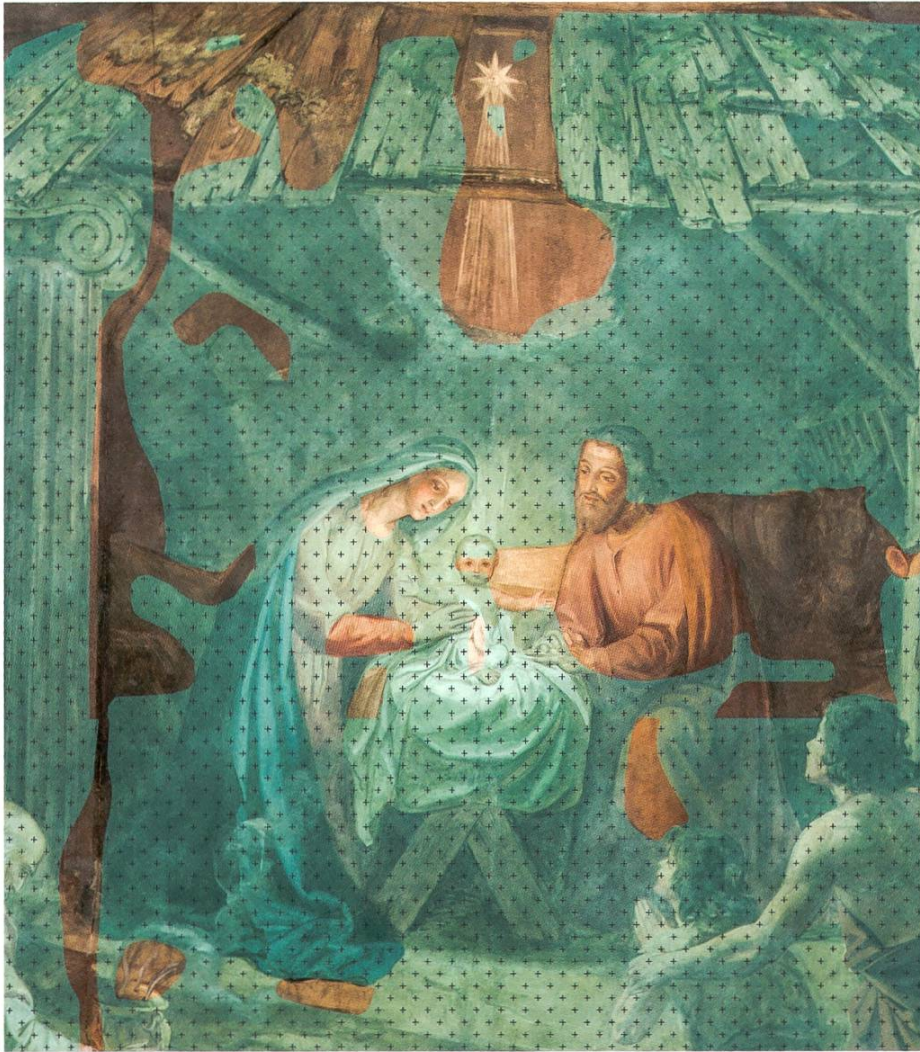
Die Bilder waren stark verschmutzt und wiesen ausgedehnte Leinwandablösungen auf. Es waren über 60 Prozent der Flächen lose und hingen nur mehr in den Nägeln. Durch die Spannung und die Deformation der Leinwand hatten sich auch partiell die Malschichten gelöst und zu Fehlstellen geführt.

Der Ausschnitt aus unserer Schadenskartierung zeigt das Ausmass der Leinwandablösungen im Bild Geburt Christi: Die blau schattierten Bereiche waren lose und wurden nur mehr durch die Nägel gehalten. Die gesamte Fläche musste zurückgeklebt werden. (Abb. 7)

Die grosse Herausforderung bestand darin, die Leinwände in diesen ausgedehnten Flächen zurückzukleben. Hier kam uns das Kolophonium entgegen, welches Franz Vettiger in ausreichender Schichtdicke aufgetragen hatte. Nach der intensiven Reinigung der Malerei konnten wir mit Heizspachteln und kleinen Bügel-eisen das Harz auf knapp 90 Grad Celsius erwärmen und da-

durch genügend verflüssigen, sodass wir die Leinwand in den ursprünglichen Kleber zurückdrücken und neu verkleben konnten. Fehlende Nägel wurden ersetzt und lose Malschichten gefestigt. Neben dem Zurückkleben nahm auch die Retusche der zwar kleinen, aber dafür umso zahlreicheren Fehlstellen reichlich Zeit in Anspruch.

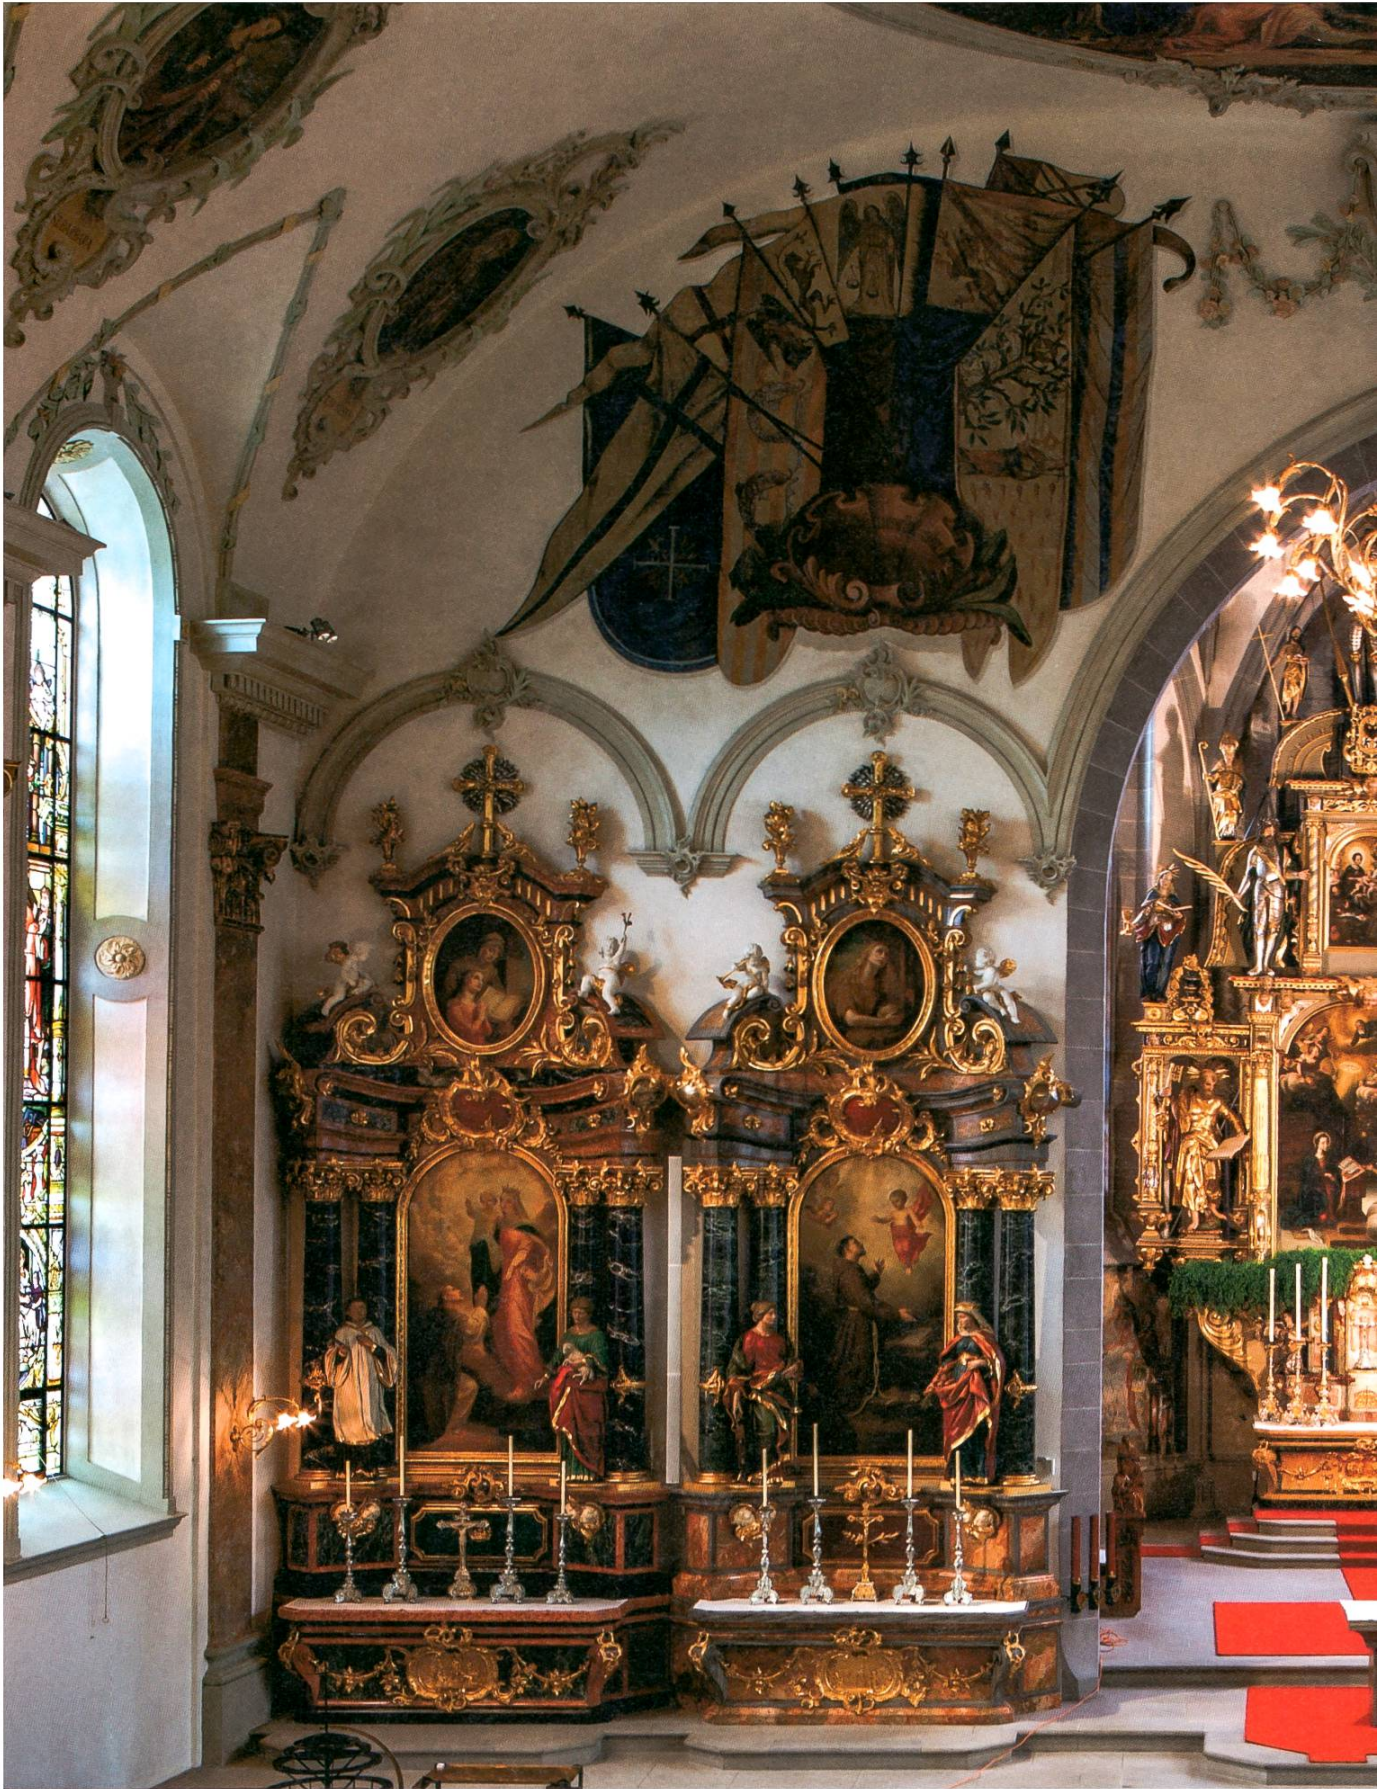
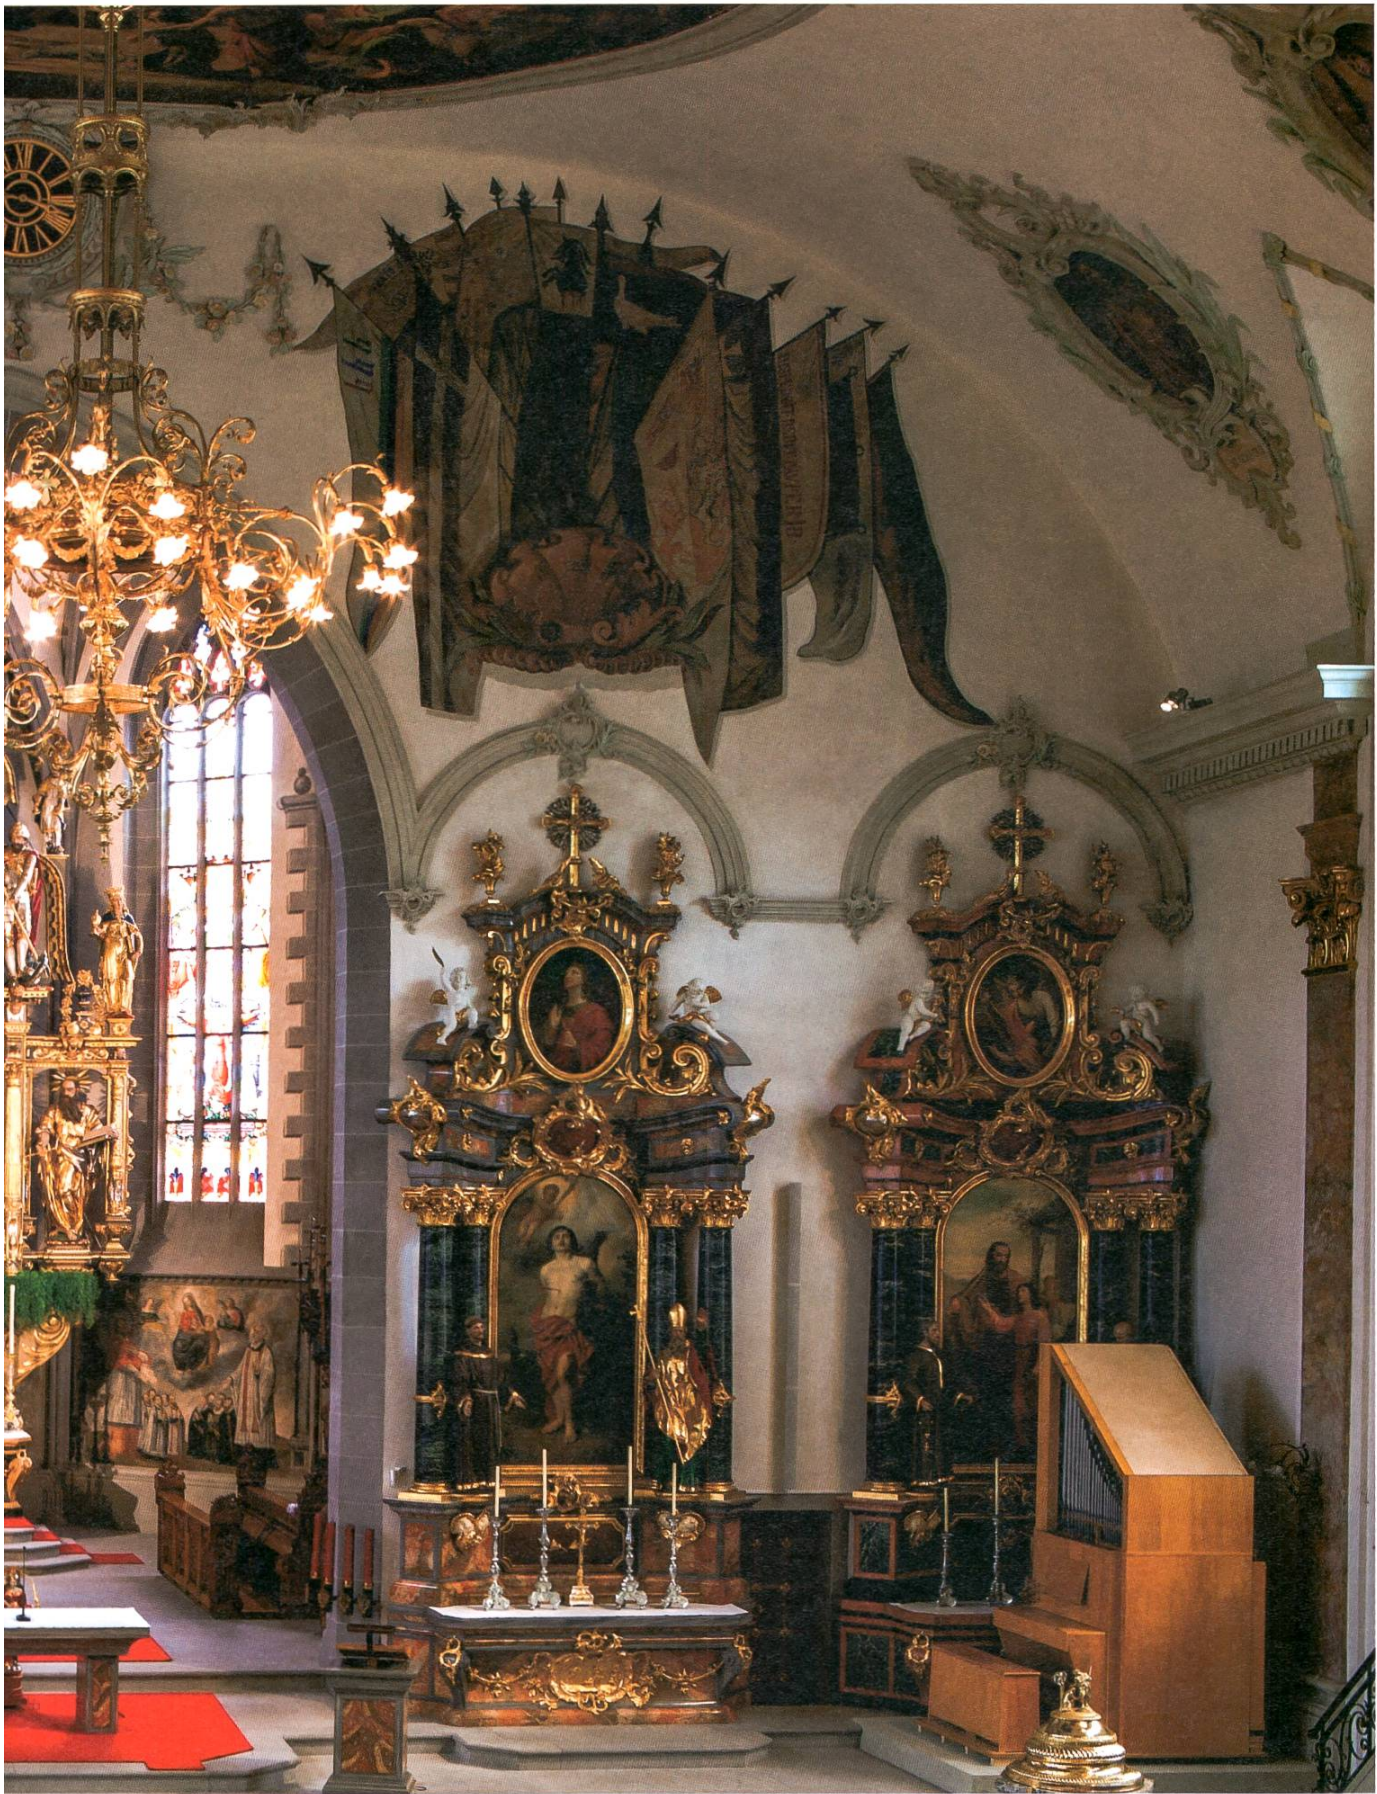
Schlussaufnahme der fertig restaurierten Raumschale und Ausstattung. Während der Restaurierung der Orgel diente die Orgel rechts als Ersatzinstrument.(Abb. 10)
