Artikel: Ausgrabungen in Augst und Kaiseraugst im Jahre 1975

Ausgrabungen in Augst und Kaiseraugst im Jahre 1975

von Teodora Tomasevic-Buck

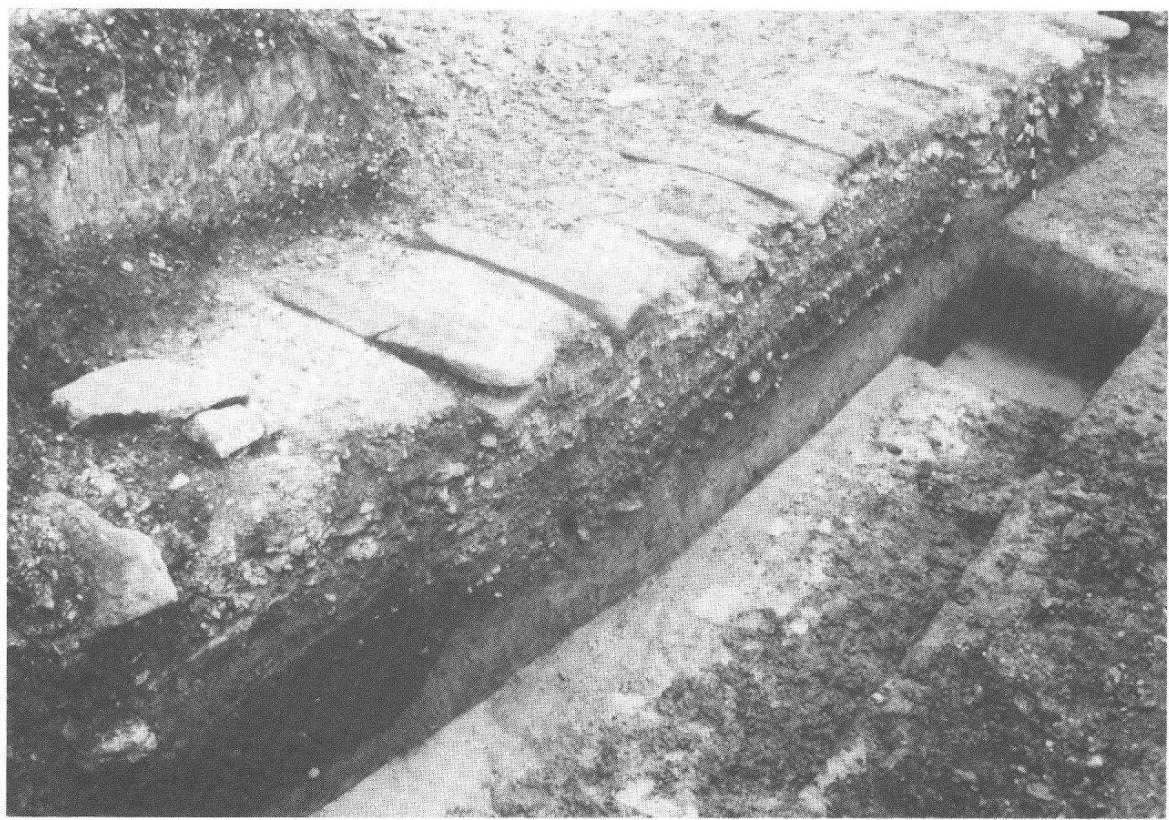
Abb. 2 Augst, Parz. 464/465. N2 Lärmschutzwall. Querschnitt durch den Kieskörper der Westtorstrasse mit den Steinblöcken, die den Fussgängerstreifen bilden.

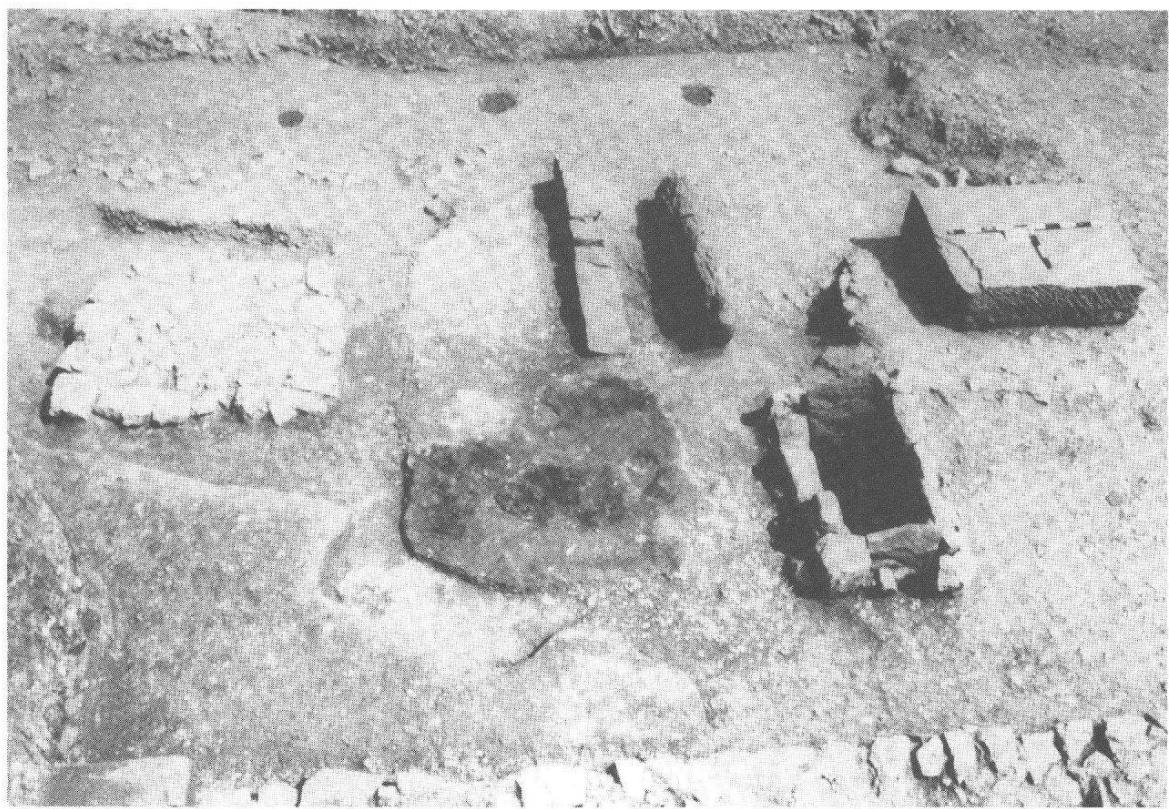
Abb. 3 Augst, Parz. 464/465. N2 Lärmschutzwall. Der Grillstand in der Porticus zwischen zwei Säulenträgern. Am oberen Rand heben sich die drei Pfostenlöcher, in denen die Vordachstützen eingelassen waren, deutlich vom Kieskörper der Strasse ab.

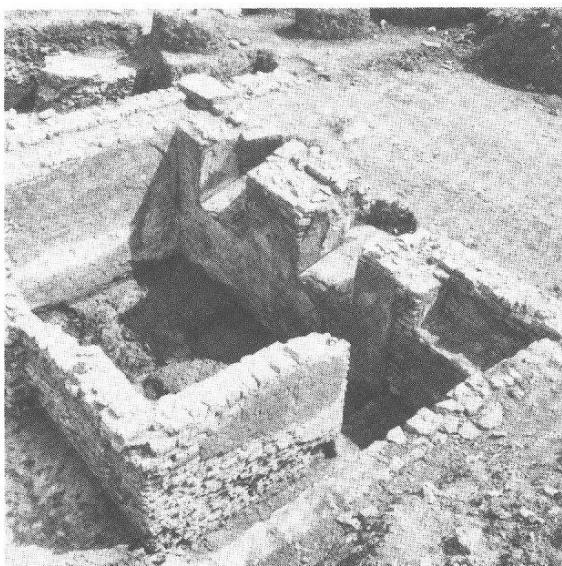
Abb. 4 Augst, Parz. 464/465. N2 Lärmschutzwall. Die Kellerruine aufgenommen von Nordosten. Im Vordergrund Zugang zum Keller mit einer seitlichen Nische. Dahinter anschliessend der Kellerraum mit zwei Fensteröffnungen.

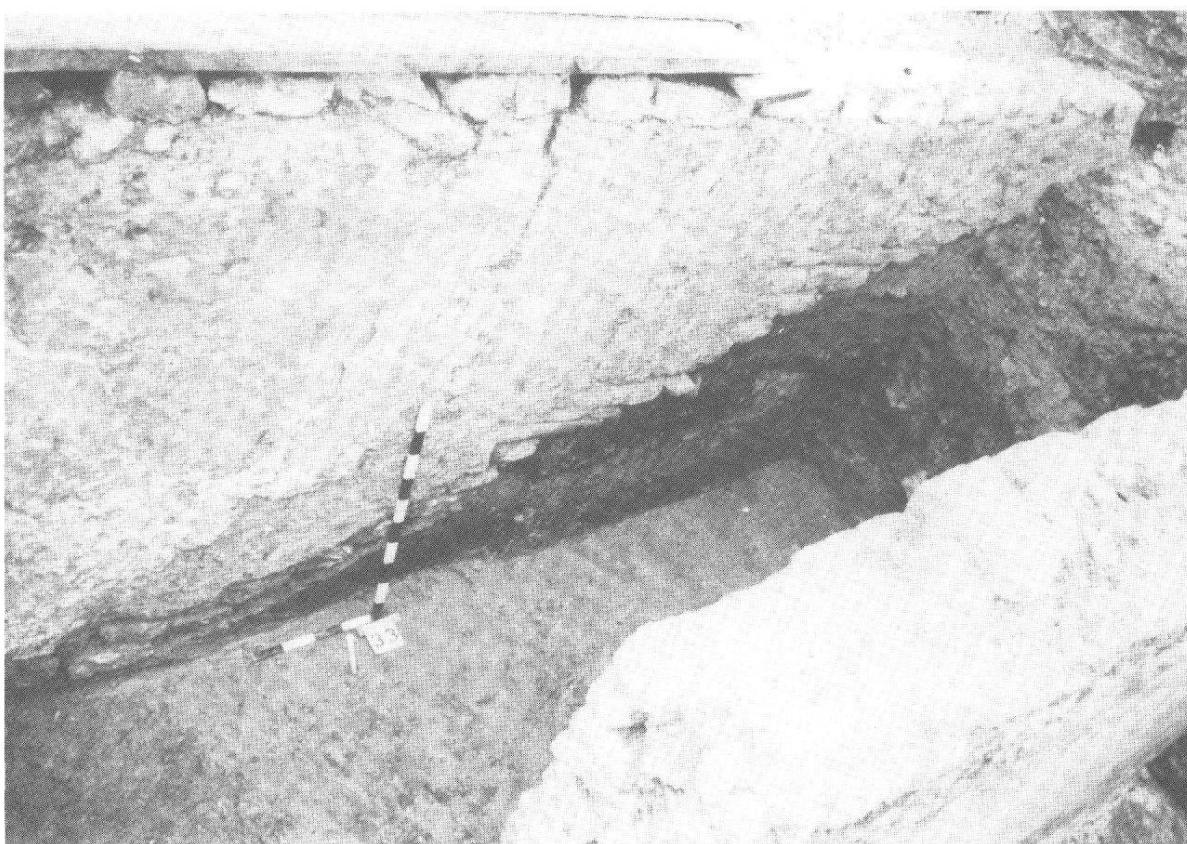
Abb. 5 Augst, Parz. 464/465. N2 Lärmschutzwall. Kellerzugang mit Treppe als Aussparung klar erkennbar im Wandverputz.

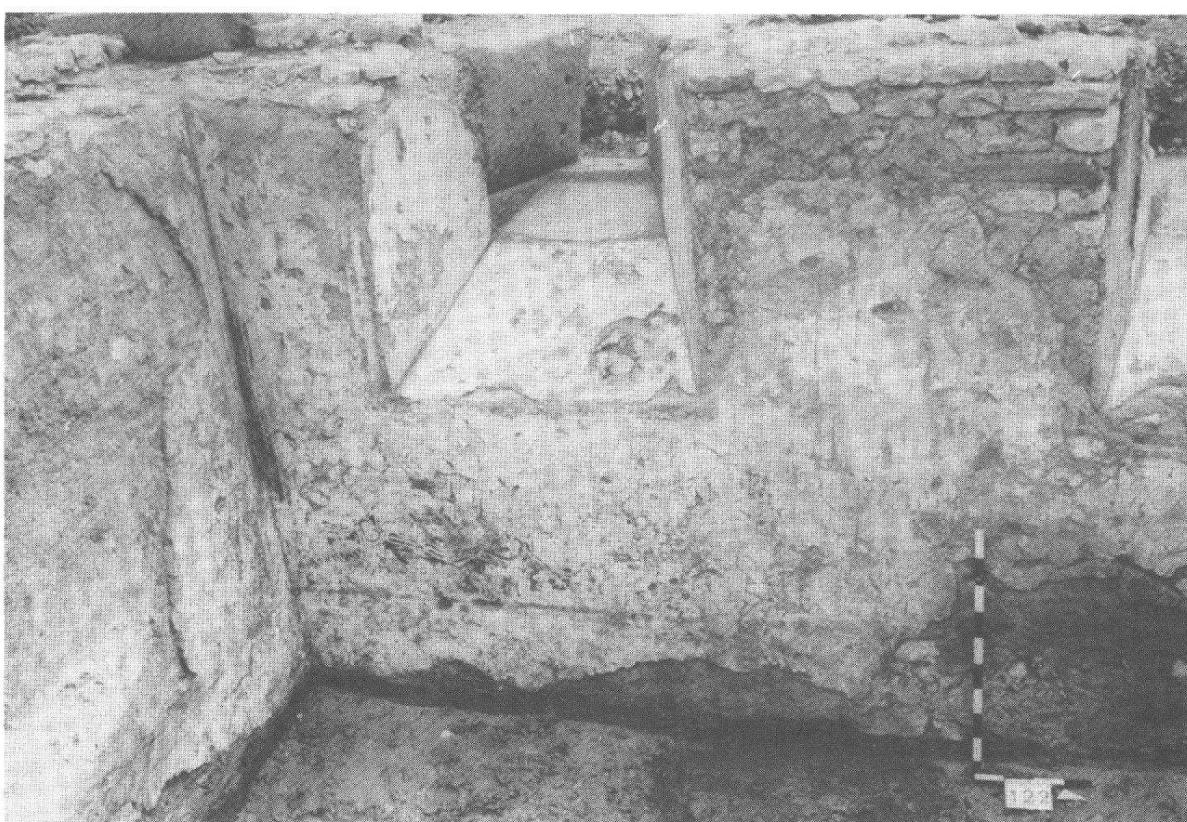
Abb. 6 Augst, Parz. 464/465. N2 Lärmschutzwall. Detailaufnahme von einem der Kellerfenster. Im Vordergrund weisse Bemalung der Kellerwand mit Spuren roter Facettenbemalung. Rote Sandsteinblöcke mit unversehrten Gitterlöchern bilden die Fenstereinfassung.

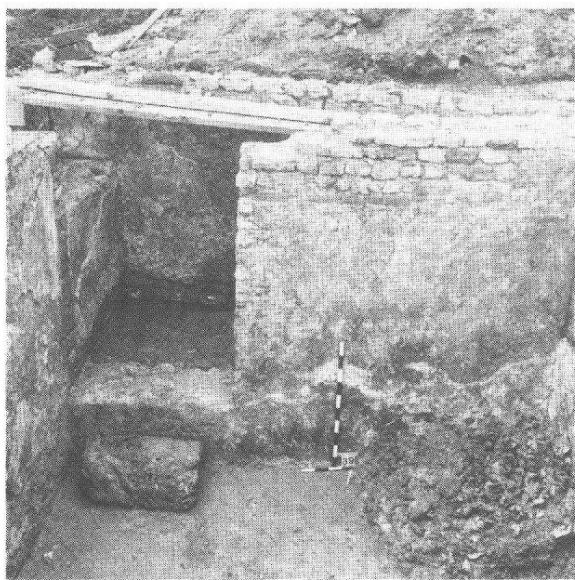
Abb. 7 Augst, Parz. 464/465. N2 Lärmschutzwall. Kellereingang mit Architekturfragment als Trittstufe.

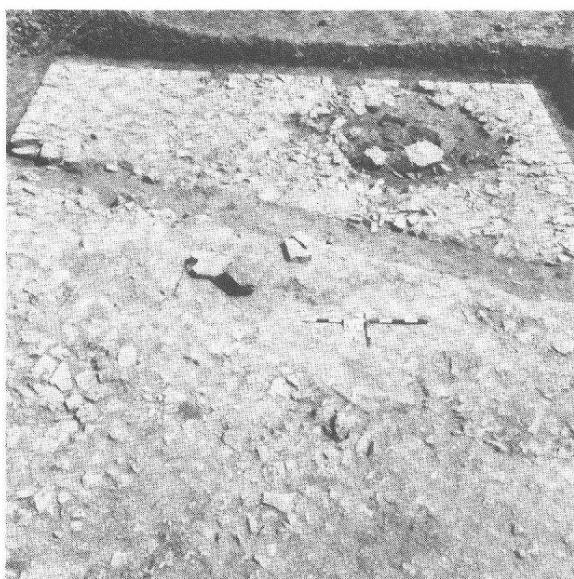
Abb. 9 Augst, Parz. 464/465. N2 Lärmschutzwall. Unterbau eines Denkmalpostamentes aus Kalkstein und Mörtel, beschädigt durch zwei Störungen: die dunkle Querspur röhrt von einer modernen Leitung; rechts oben liegt eine kreisförmige Störung.

gebnisse nachliefern sollte. An der Südseite der Westtorstrasse wurde die Nordfront zweier Bauten untersucht, zwischen denen – als kleine Sensation – der Unterbau eines Denkmals zum Vorschein kam (Abb. 9 und 10), das vermutlich in einem Garten gestanden hatte, und dessen Aufbau in rotem Sandstein ausgeführt war.

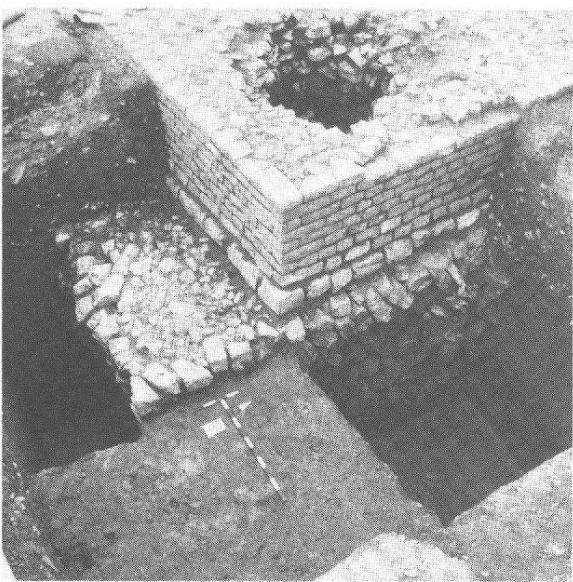
Abb. 10 Augst, Parz. 464/465. N2 Lärmschutzwall. Die Südostecke des Denkmalpostaments mit ausgehobener kreisförmiger Störung. Im Vordergrund Fundament aus lockeren Kalksteinquadern, das im Süden grössere Ausmasse als das Postament selber aufweist. Darauf folgen ein Vorfundament und neun Reihen sauber gemauertes Mauerwerk aus Kalksteinquadern.

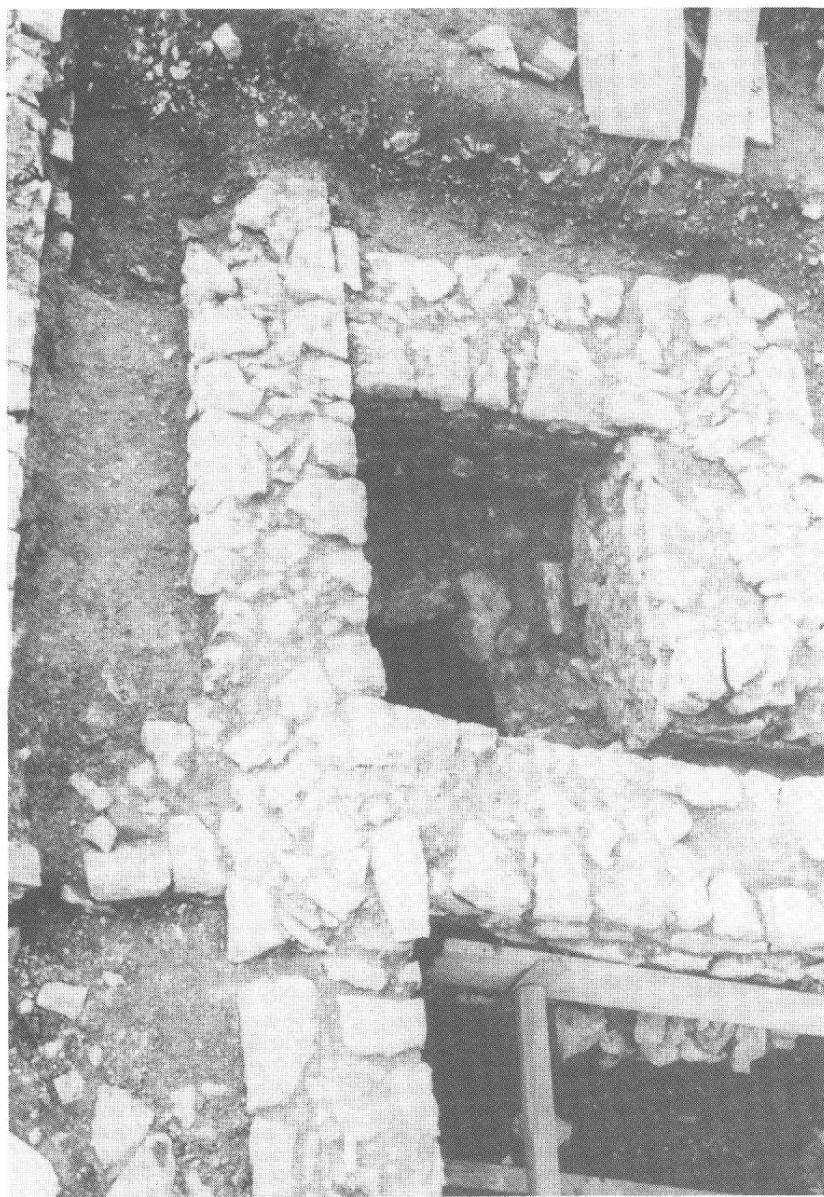
Abb. 12 Augst, Parz. 464/465. N2 Lärmschutzwall. Brunnenaufbau, gemauert mit Kalksteinquadern.

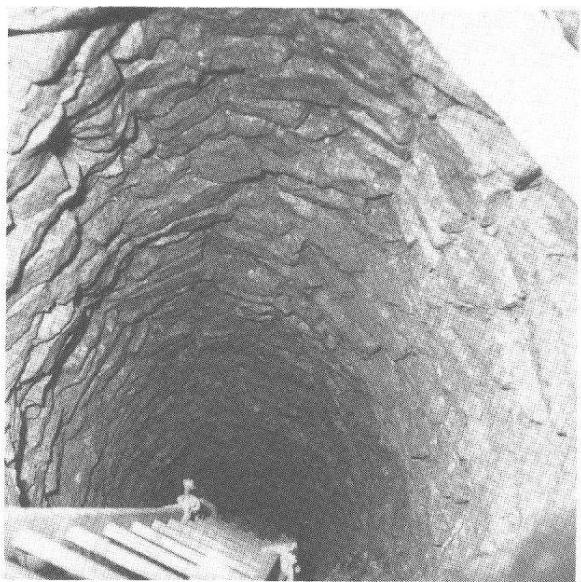
Abb. 13 Augst, Parz. 464/465. N2 Lärmschutzwall. Brunnenschacht wie Abb. 12.

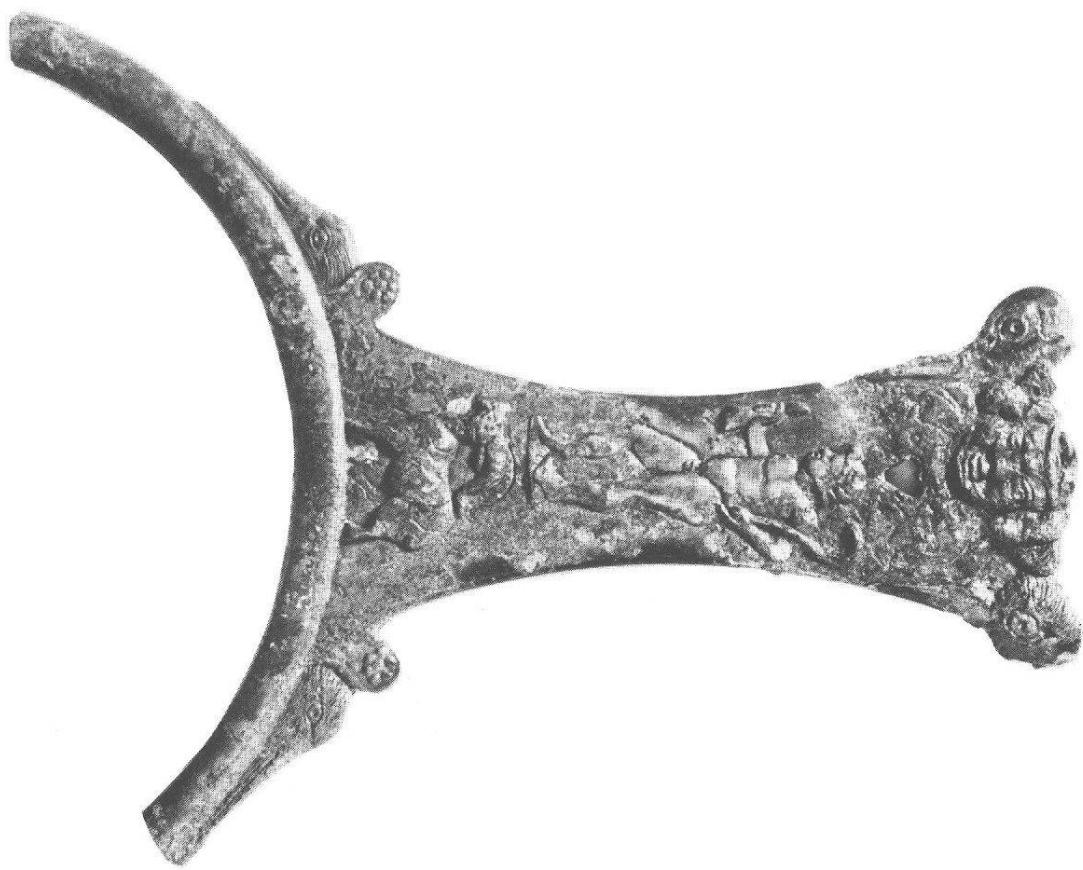
Abb. 14 Augst, Parz. 464/465, N2 Lärmschutzwall. Henkel einer Schöpfkelle aus Bronze.

Funde: 633 Kleinfunde wurden registriert. Zwei Funde heben sich von den andern durch ihre besondere Qualität ab: ein Bronzegefäß mit reliefverziertem Griff aus einem Brunnen (Abb. 14) und ein grosser Bronzekessel aus dem schon erwähnten Keller.

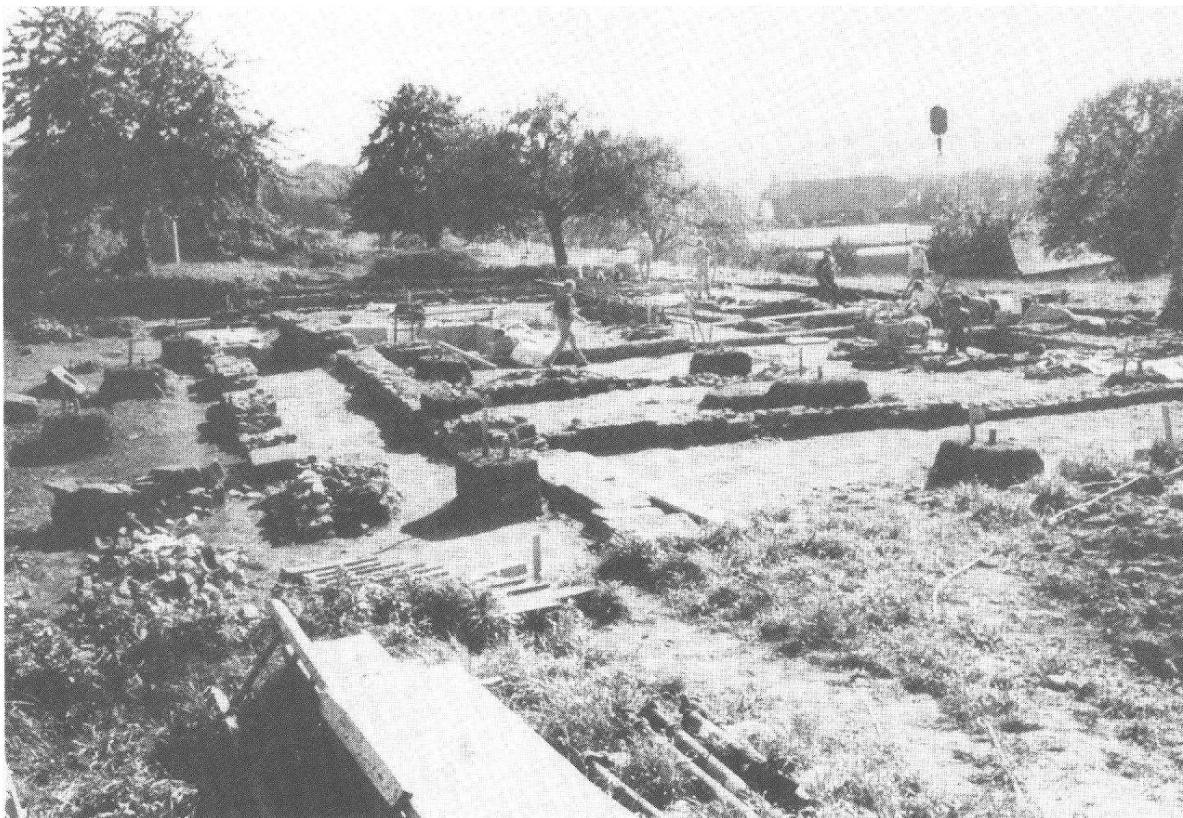
Abb. 15 Augst, Parz. 193/194. Kindergarten. Übersicht über die Ausgrabungsfläche von Nordosten. Links im Bild eine Porticus, markiert durch Steinquader als Säulenunterlagen. Anschliessend Hauskomplex mit Inneneinteilung.

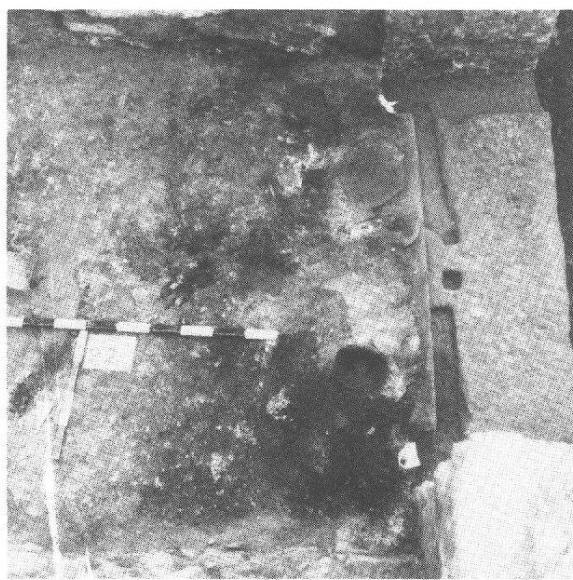
Abb. 18 Augst, Parz. 193/194. Kindergarten. Türschwelle aus Sandstein zu einer doppelflügligen Türe am Kellereingang.

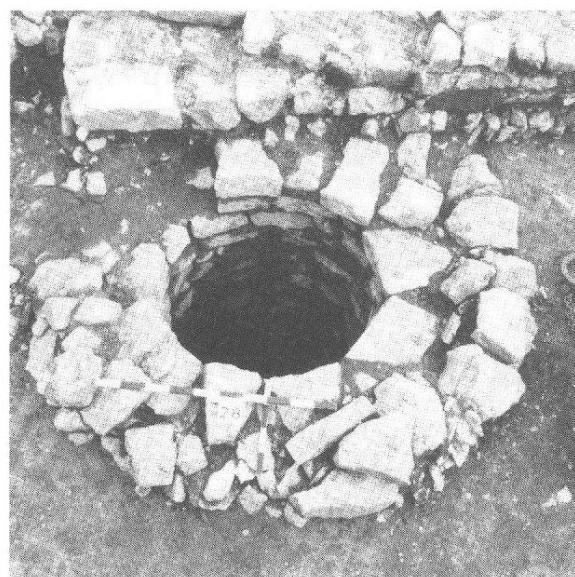
Abb. 20 Augst, Parz. 193/194. Kindergarten. Brunnenfassung aus Kalksteinquadern, vgl. Abb. 17.

Unser Wunsch, auch den Brunnen (Abb. 17 und 20) auszuheben, war wegen des hohen Grundwasserspiegels (bereits auf ca. 10 m Tiefe) nicht erfüllbar. Vielleicht werden wir beim nächsten Versuch mehr Glück haben, weil der Brunnen zugänglich und erhalten bleibt und in die Grünfläche des Kindergartens integriert wird.

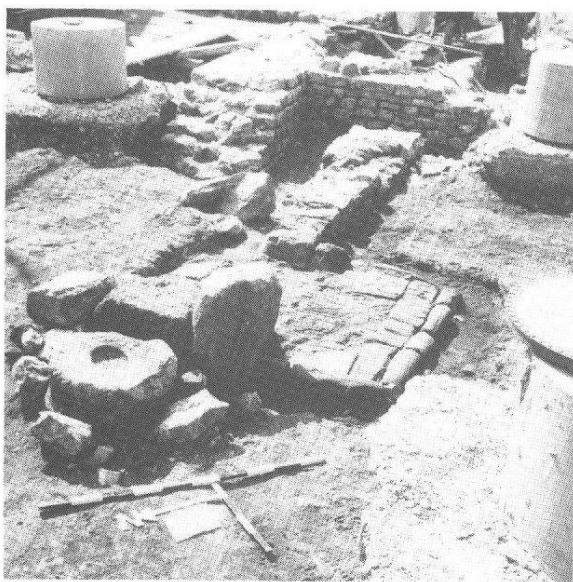
Abb. 21 Augst, Parz. 193/194. Kindergarten. Zwei verschiedene Bauperioden innerhalb des Hauskomplexes Abb. 17; Herdstelle aus Hypokaustziegeln mit Steinen eingefasst, dazu gehörend vorne links ein Galgenstein.

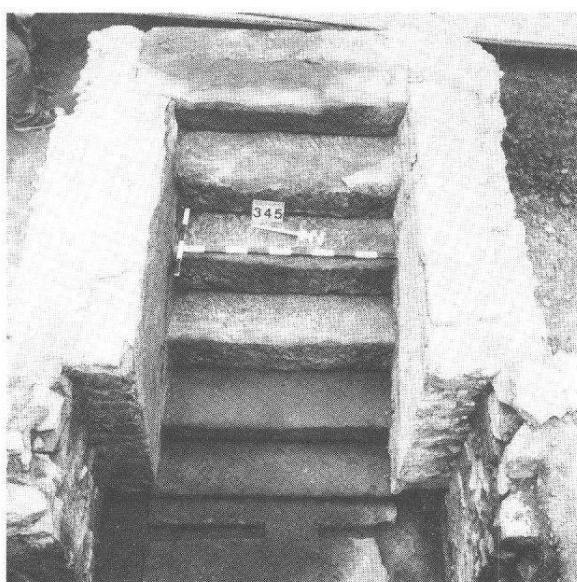
Abb. 24 Augst, Parz. 193/194. Kindergarten. Kellereingang mit sechs Steinstufen und Schwelle der doppelflügeligen Kellertüre.

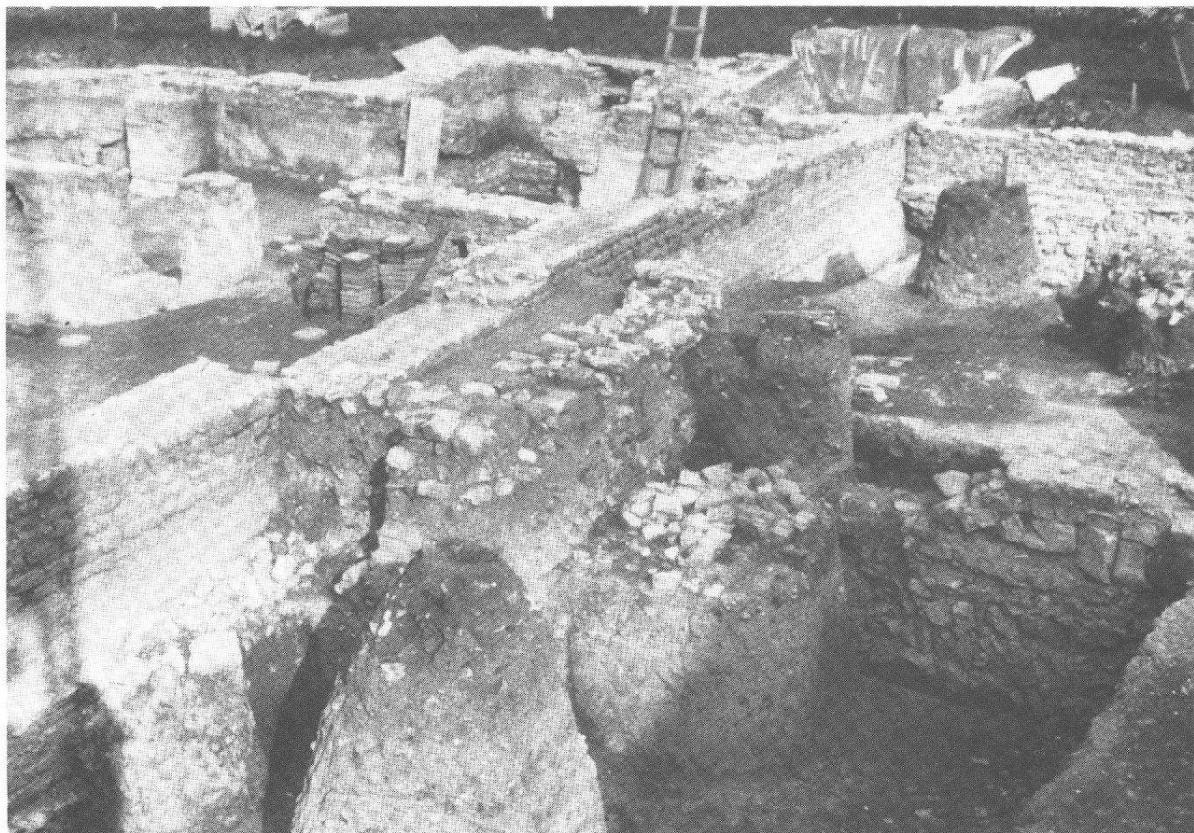
Abb. 25 Kaiseraugst, Parz. 8 + 12. Kindergarten (Thermen). Überblick von Südosten auf den westlichen Teil der Thermenanlage.

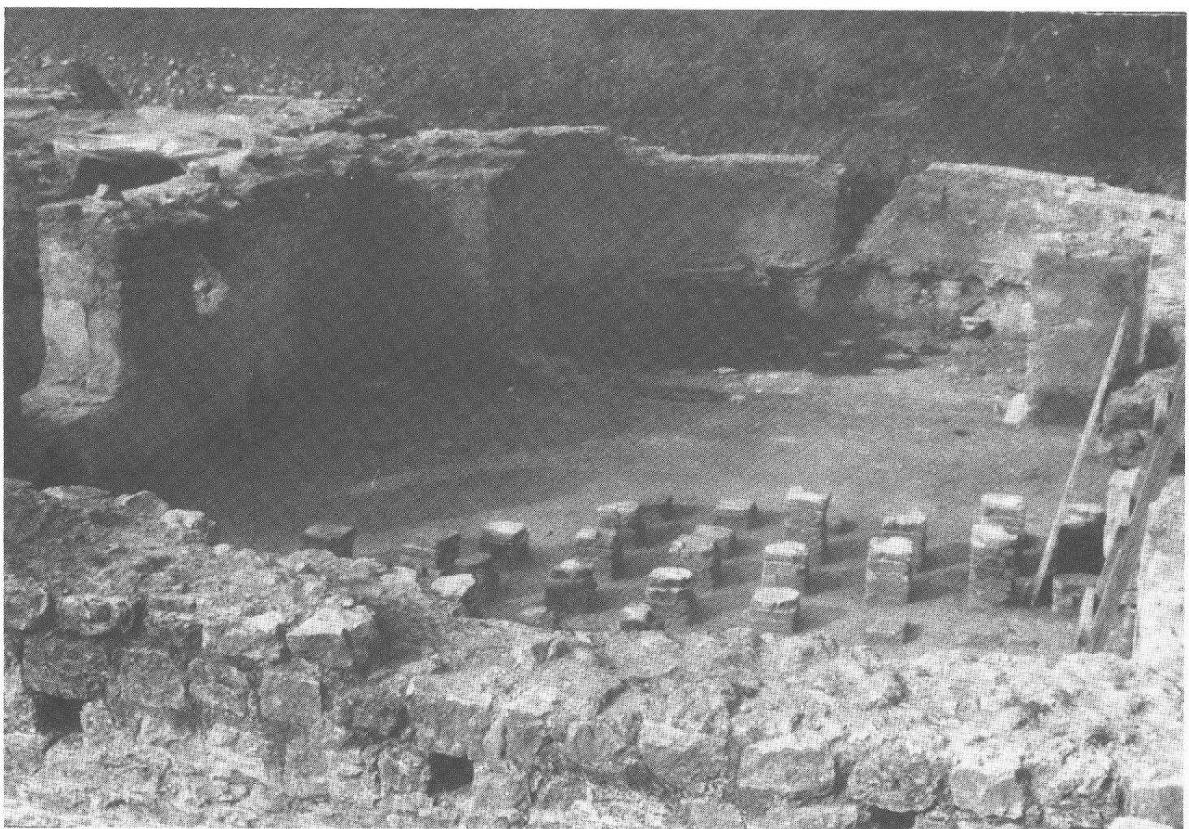
Abb. 26 Kaiseraugst, Parz. 8 + 12. Kindergarten (Thermen). Ein heizbarer Raum der westlichen Thermenanlage mit halbrundem Bassin hinten. Die zwei verschiedenen Öffnungen in der Mauer links im Bild verdeutlichen die zwei Bauperioden.

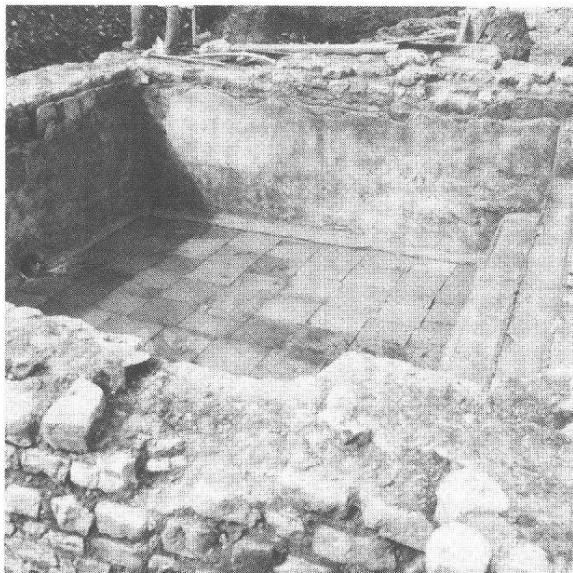
Abb. 29 Kaiseraugst, Parz. 8 + 12. Kindergarten (Thermen). Kaltwasserbassin mit drei Stufen und Ablaufloch links. Boden mit Ziegelplatten ausgelegt; die Wände und Stufen mit wasserdichtem Mörtel verputzt (vgl. Abb. 30).

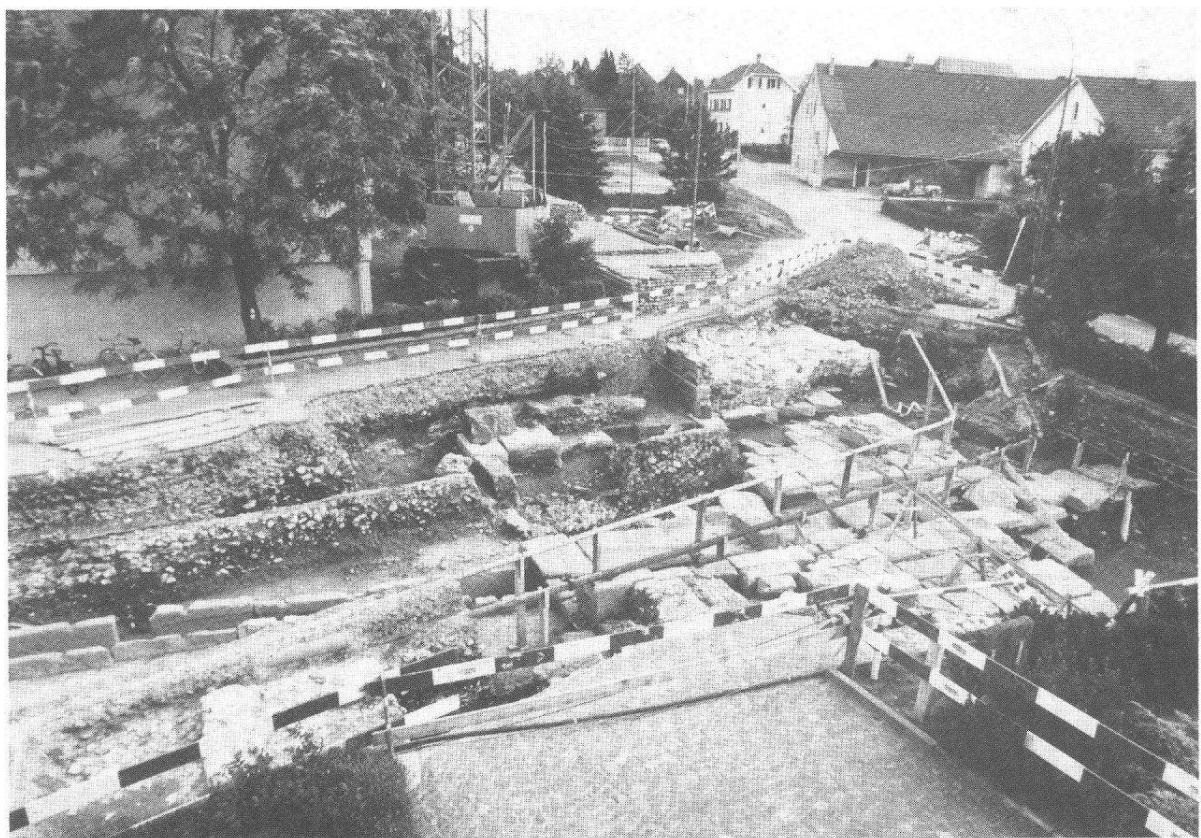
Abb. 33 Kaiseraugst, Parz. 1 + 3. Westtor. Übersicht von Nordosten auf Dorfstrasse und Mühlegasse mit der freigelegten Toranlage. Links im Bild Abwasserkanal, neben dem Kran die Westmauer des Kastells sowie der Südturm des Westtors.

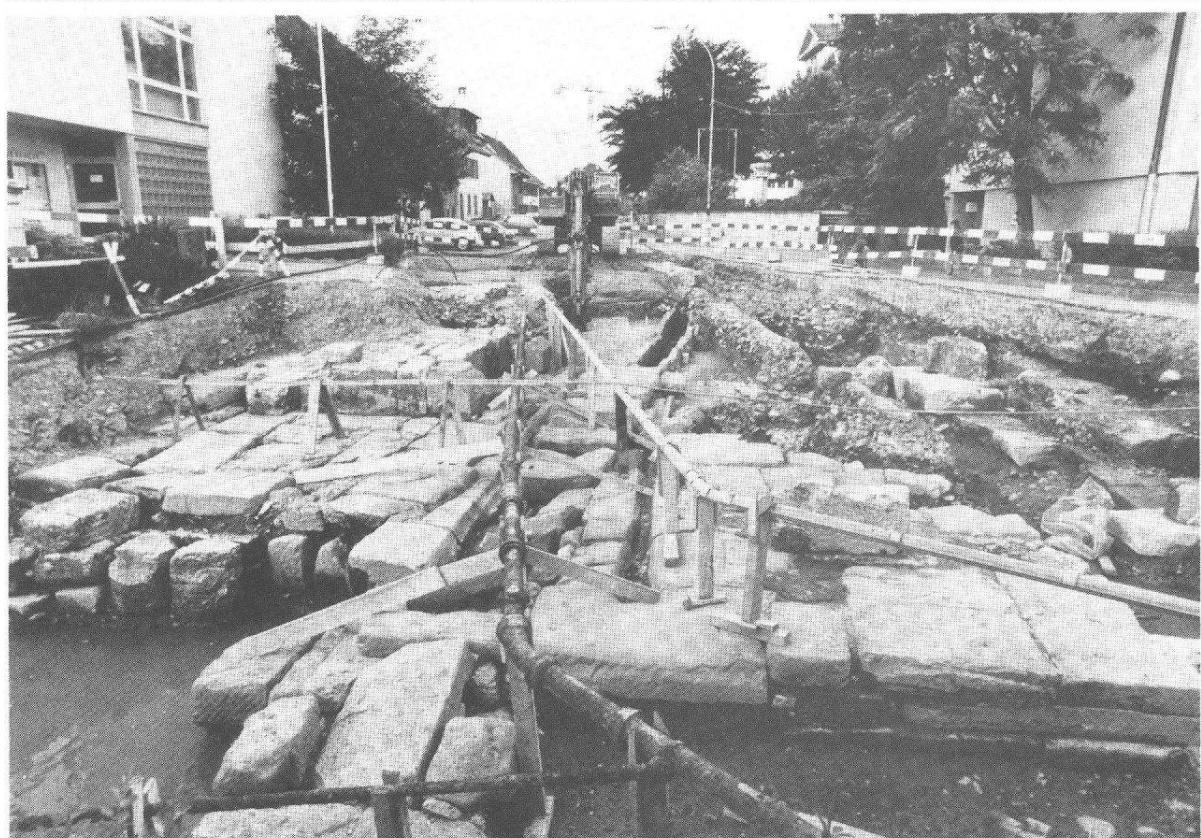
Abb. 34 Kaiseraugst, Parz. 1 + 3. Westtor. Übersicht von Westen über die Toranlage mit der Dorfstrasse im Hintergrund. Die Deckplatten des Abwasserkanals in der Bildmitte weisen bis zu 10 cm tief eingekerbe Karrengleise auf.

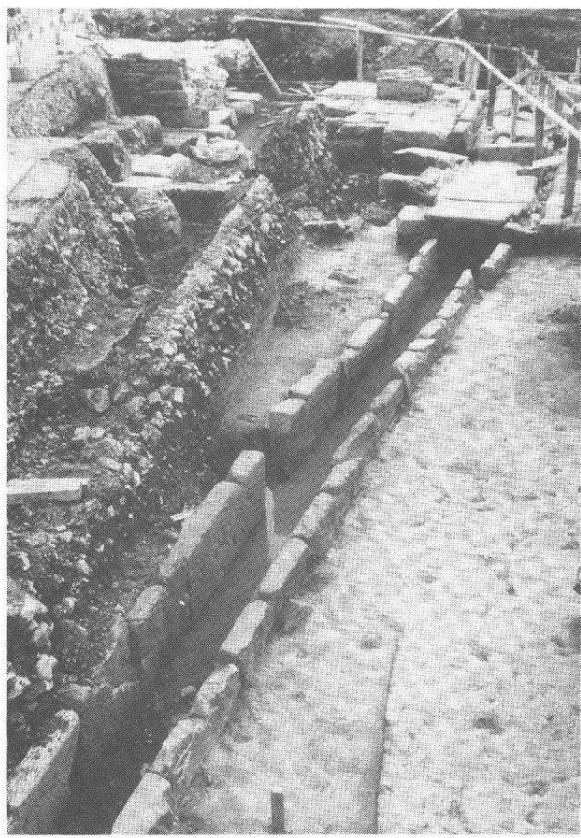
Abb. 35 Kaiseraugst, Parz. 1 + 3. Westtor. Übersicht von Osten. Im Vordergrund Kanal mit z.T. erhaltener Überdeckung. Im Hintergrund stark zerstörter Südturm des Westtors.

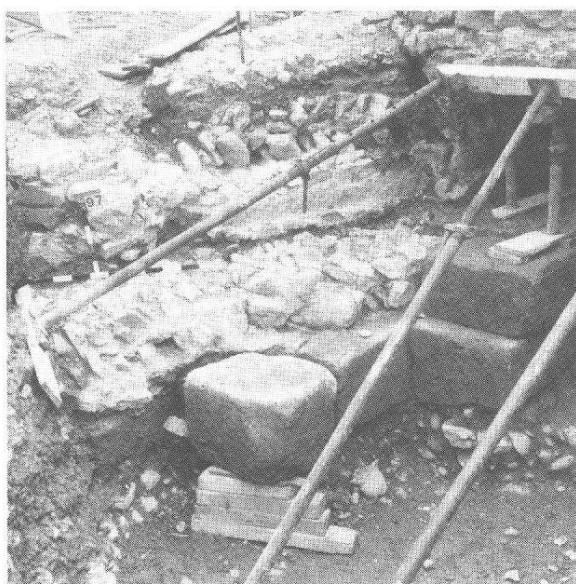
Abb. 37 Kaiseraugst, Parz. 1 + 3. Westtor. Detailaufnahme des Südturmfundaments von Südwesten. Das Fundament bilden abwechselnd Sandstein- und Handquader, z.T. mit wasserdichtem Mörtel gebunden.

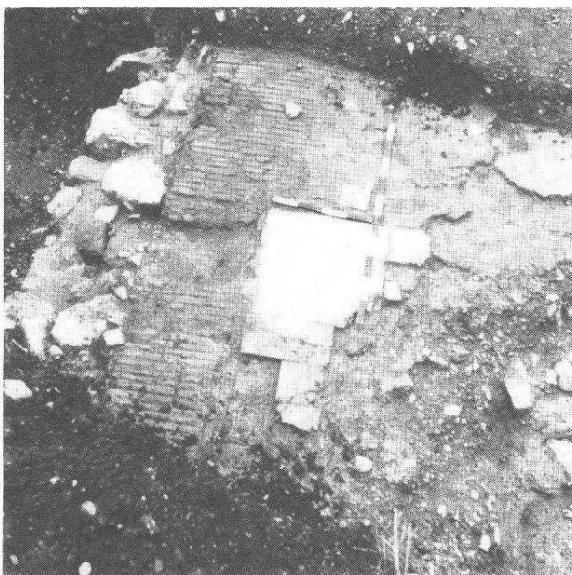
Abb. 40 Kaiseraugst, Parz. 1. Mühlegasse. Neuzeitliche Bauten im Schnitt wie Abb. 39 von Osten.

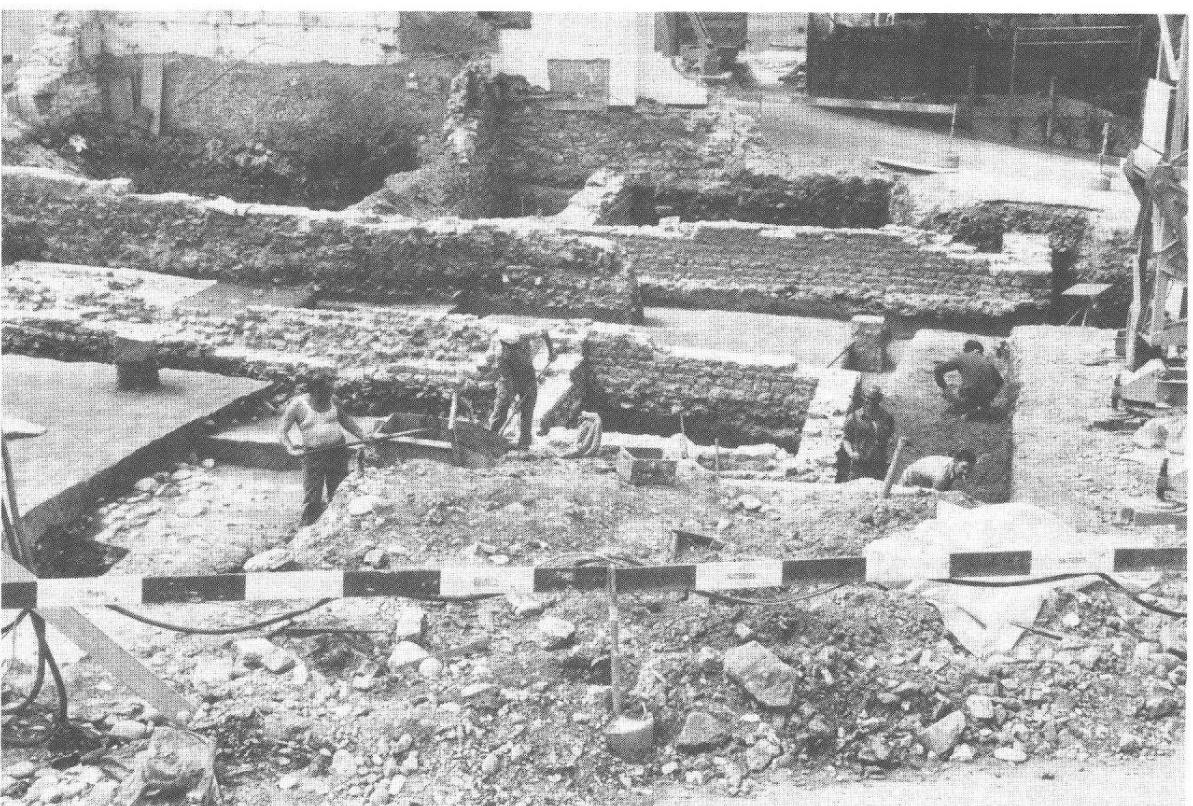
Abb. 43 Kaiseraugst, Parz. 44. Waltert. Übersicht von Osten auf die beiden Hauskomplexe. Reste neuzeitlicher Überbauung oben links.

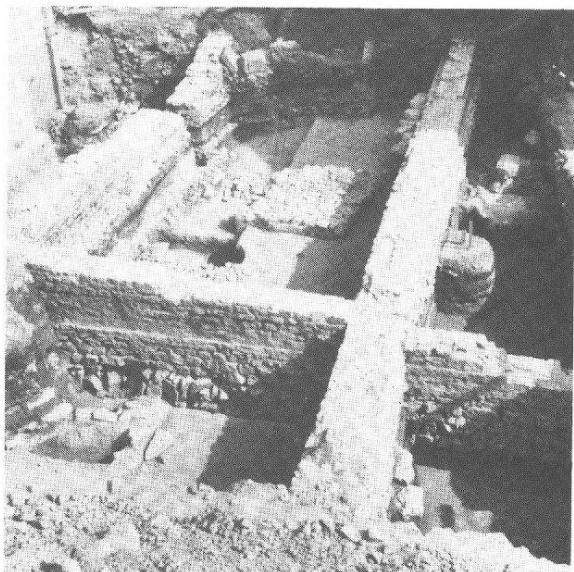
Abb. 45 Kaiseraugst, Parz. 18. K. Schauli. Übersicht von Süden. Ein Wohnhaus mit Hypokaustanlage oben links.

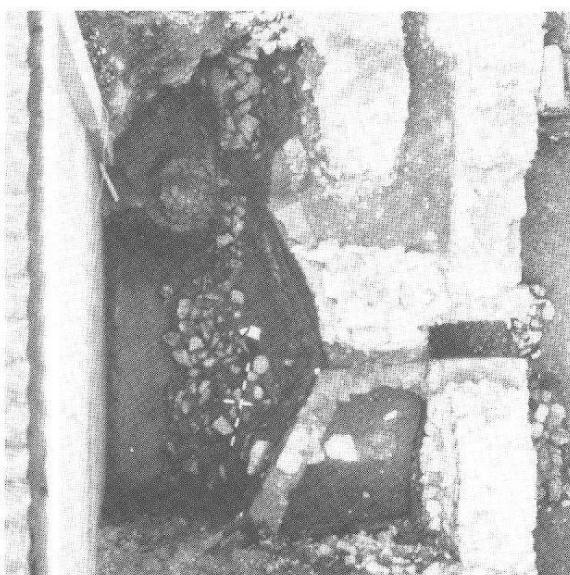
Abb. 46 Kaiseraugst, Parz. 18. K. Schauli. Übersicht vom Kran aus – Heizkanal der Hypokaustanlage.

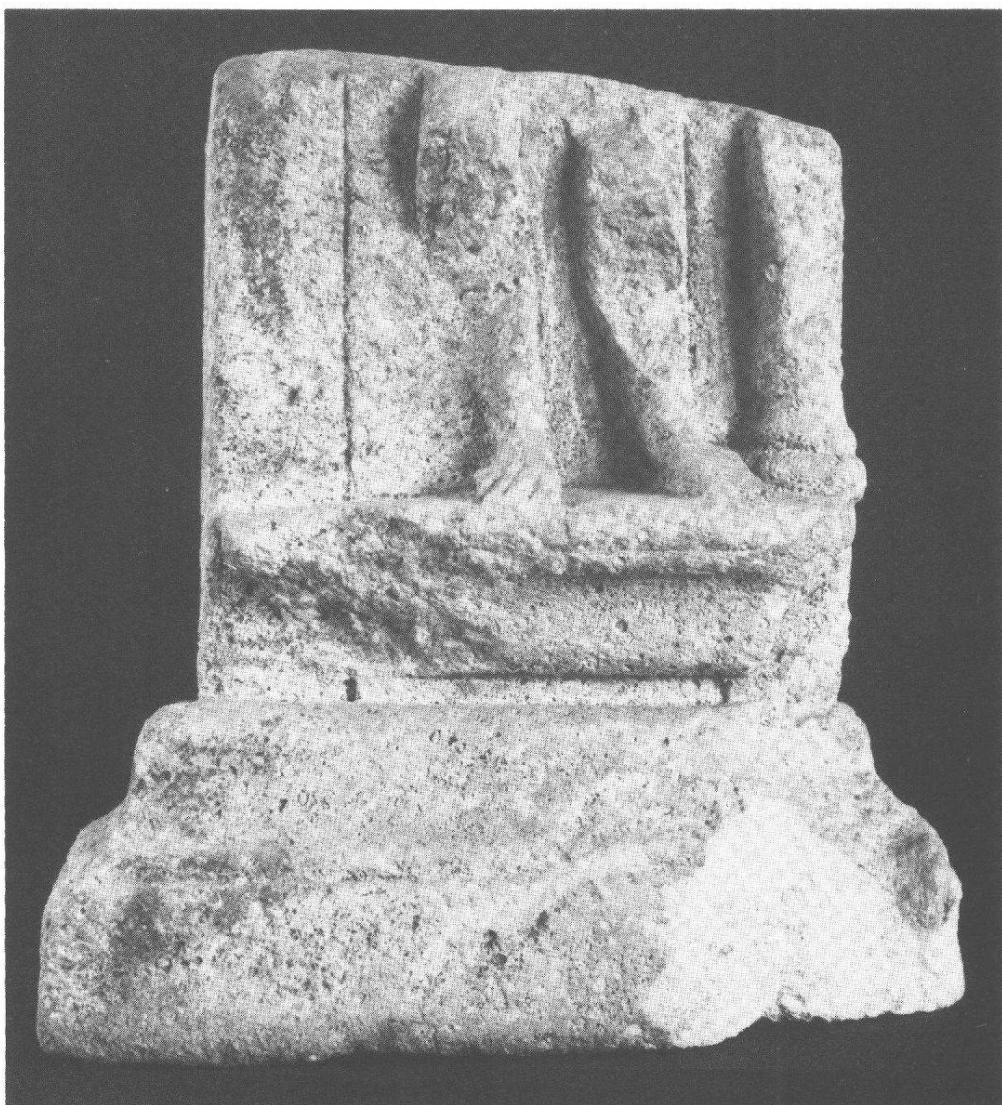
Abb. 50 Kaiseraugst, Parz. 38, H. Schauli. Vorderseite der Altarbasis Abb. 49. Ein vermutlich nicht bekleideter Heros neben einer Säule stehend in Hochrelief dargestellt.

Abb. 49 Kaiseraugst, Parz. 38. H. Schauli. Rückseite einer Altarbasis (Abb. 50) in situ.

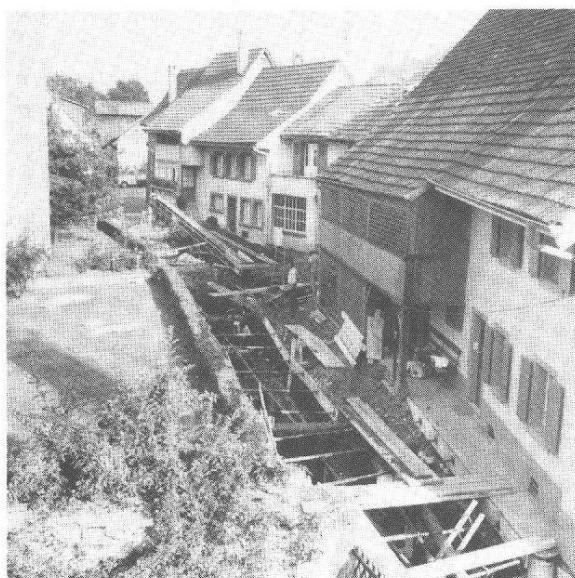
Abb. 51 Kaiseraugst, Parz. 26. Kirchgasse. Übersicht von Westen, in der Mitte antikes Mauerwerk.

Die zuletzt durchgeführte Ausgrabung innerhalb des Kastells fand in der Kirchgasse südlich des Baptisteriums statt. Ausgelöst wurde sie durch die Neulegung verschiedener Leitungen. Der relativ schmale Streifen der Kirchgasse lieferte neben Angaben über einen grösseren antiken Bau auch 157 nachrömische Gräber.

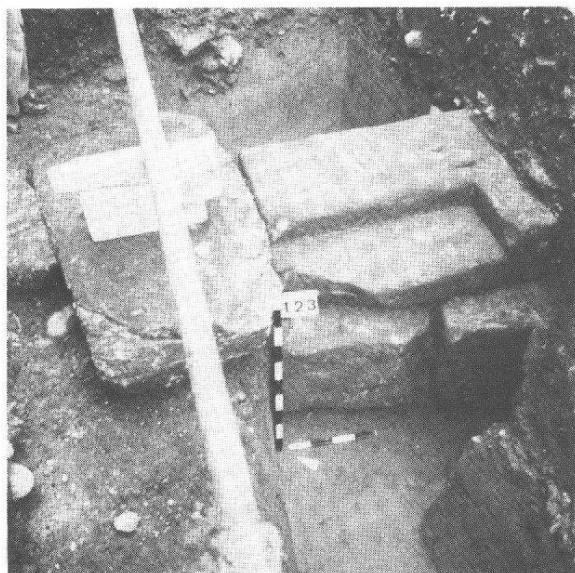
Abb. 52 Kaiseraugst, Parz. 26. Kirchgasse. Detailaufnahme des antiken Mauerwerkes aus Spolien.

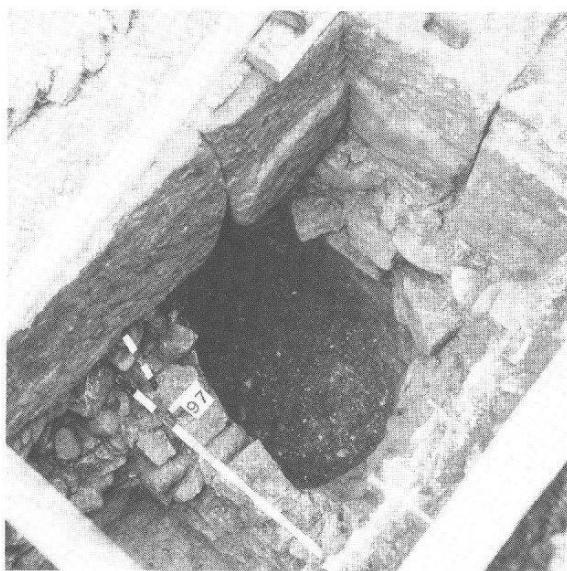
Abb. 53 Kaiseraugst, Parz. 26. Kirchgasse. Detailaufnahme des Mauerwerks wie Abb. 52, erstellt über einem älteren Sodbrunnen.

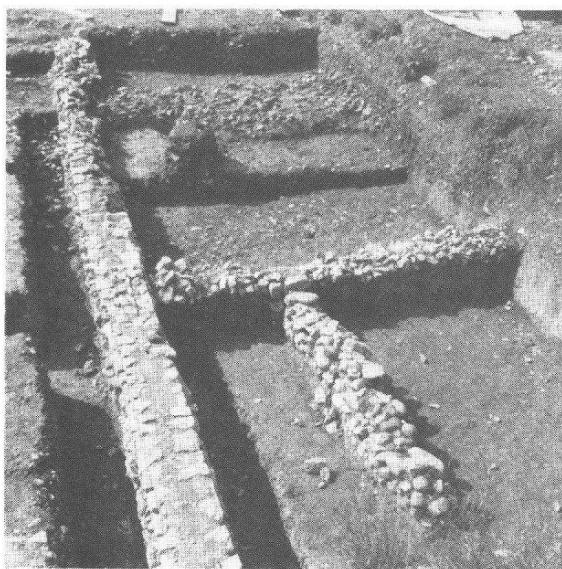
Abb. 54 Kaiseraugst, Parz. 124. Bolinger. Übersicht von Nordosten; Ostfront eines Hauskomplexes mit Fundament der Innenunterteilung.

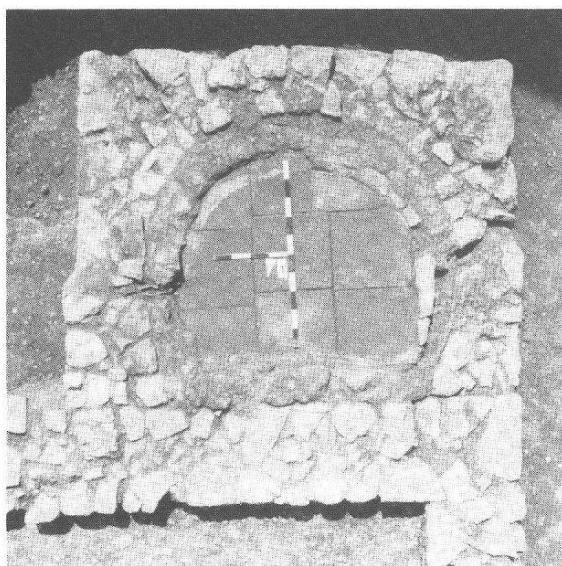
Abb. 56 Kaiseraugst, Parz. 60. A. Schmid. Detail des halbkreisförmigen Bassins von Norden. Links in situ das Abflussrohr aus Blei.
