Artikel: Ausgrabungen in Augst und Kaiseraugst im Jahre 1975

# Ausgrabungen in Augst und Kaiseraugst im Jahre 1975

#### von Teodora Tomasevic-Buck

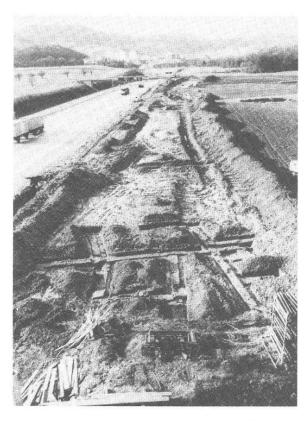
Abb. 1 Augst, N2 Lärmschutzwall. Parz. 464/465. Übersicht über das Grabungsgelände von Osten. Im Vordergrund bereits freigelegte Mauern, links im Bild die N2. Im Hintergrund Pratteln.

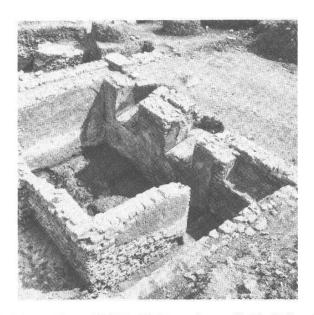
Abb. 4 Augst, Parz. 464/465. N2 Lärmschutzwall. Die Kellerruine aufgenommen von Nordosten. Im Vordergrund Zugang zum Keller mit einer seitlichen Nische. Dahinter anschliessend der Kellerraum mit zwei Fensteröffnungen.

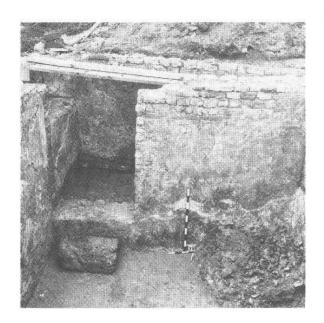
Abb. 7 Augst, Parz. 464/465. N2 Lärmschutzwall. Kellereingang mit Architekturfragment als Trittstufe.

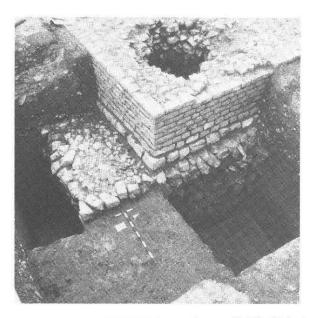
Abb. 10 Augst, Parz. 464/465. N2 Lärmschutzwall. Die Südostecke des Denkmalpostaments mit ausgehobener kreisförmiger Störung. Im Vordergrund Fundament aus lockeren Kalksteinquadern, das im Süden grössere Ausmasse als das Postament selber aufweist. Darauf folgen ein Vorfundament und neun Reihen sauber gemauertes Mauerwerk aus Kalksteinquadern.

gebnisse nachliefern sollte. An der Südseite der Westtorstrasse wurde die Nordfront zweier Bauten untersucht, zwischen denen – als kleine Sensation – der Unterbau eines Denkmals zum Vorschein kam (Abb. 9 und 10), das vermutlich in einem Garten gestanden hatte, und dessen Aufbau in rotem Sandstein ausgeführt war.

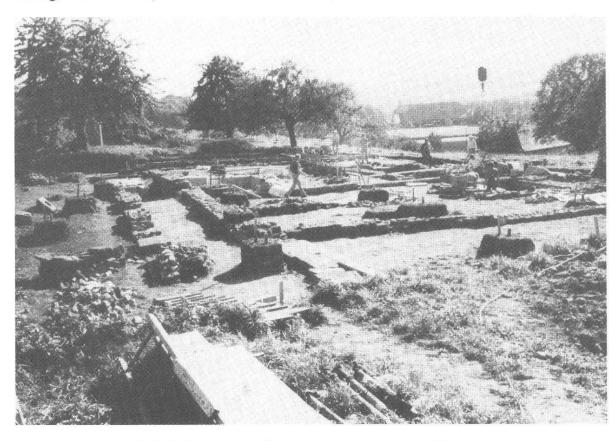
Abb. 15 Augst, Parz. 193/194. Kindergarten. Übersicht über die Ausgrabungsfläche von Nordosten. Links im Bild eine Porticus, markiert durch Steinquader als Säulenunterlagen. Anschliessend Hauskomplex mit Inneneinteilung.

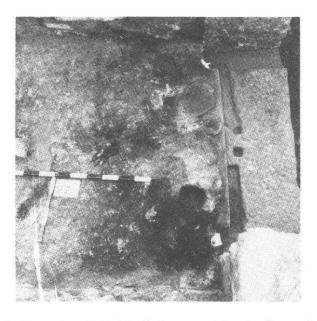
Abb. 18 Augst, Parz. 193/194. Kindergarten. Türschwelle aus Sandstein zu einer doppelflügligen Türe am Kellereingang.

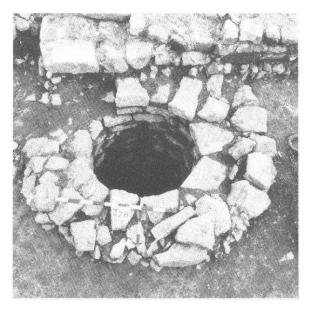
Abb. 20 Augst, Parz. 193/194. Kindergarten. Brunnenfassung aus Kalksteinquadern, vgl. Abb. 17.

Unser Wunsch, auch den Brunnen (Abb. 17 und 20) auszuheben, war wegen des hohen Grundwasserspiegels (bereits auf ca. 10 m Tiefe) nicht erfüllbar. Vielleicht werden wir beim nächsten Versuch mehr Glück haben, weil der Brunnen zugänglich und erhalten bleibt und in die Grünfläche des Kindergartens integriert wird.

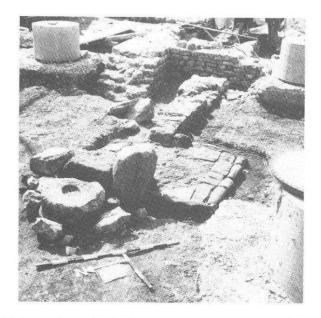
Abb. 21 Augst, Parz. 193/194. Kindergarten. Zwei verschiedene Bauperioden innerhalb des Hauskomplexes Abb. 17; Herdstelle aus Hypokaustziegeln mit Steinen eingefasst, dazu gehörend vorne links ein Galgenstein.

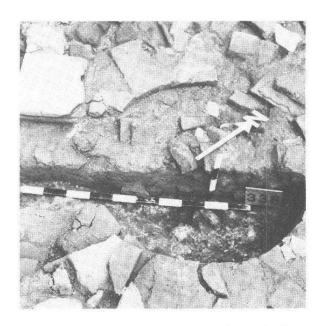
Abb. 23 Augst, Parz. 193/194. Kindergarten. Ein zur Hälfte ausgehobener Brotbackofen.

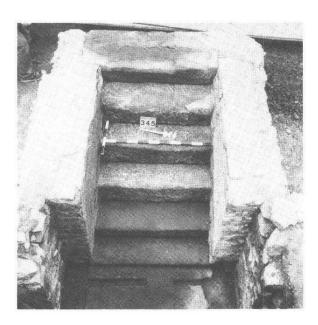
Abb. 24 Augst, Parz. 193/194. Kindergarten. Kellereingang mit sechs Steinstufen und Schwelle der doppelflügligen Kellertüre.

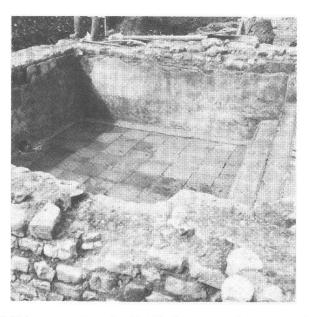
Abb. 29 Kaiseraugst, Parz. 8 + 12. Kindergarten (Thermen). Kaltwasserbassin mit drei Stufen und Ablaufloch links. Boden mit Ziegelplatten ausgelegt; die Wände und Stufen mit wasserdichtem Mörtel verputzt (vgl. Abb. 30).

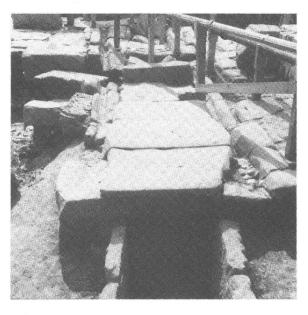
Abb. 36 Kaiseraugst, Parz. 1 + 3. Westtor. Detailaufnahme von Osten. Abwasserkanal mit Deckplatten und Karrengeleisen.

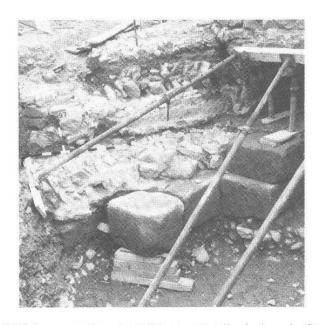
Abb. 37 Kaiseraugst, Parz. 1 + 3. Westtor. Detailaufnahme des Südturmfundaments von Südwesten. Das Fundament bilden abwechselnd Sandstein- und Handquader, z.T. mit wasserdichtem Mörtel gebunden.

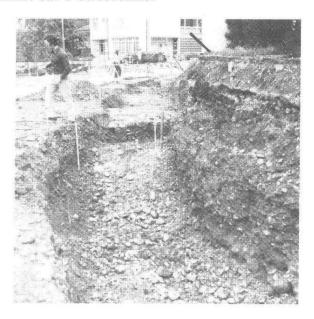
Abb. 39 Kaiseraugst, Parz. 1. Mühlegasse. Übersicht von Norden auf den östlichen Schnitt entlang der Mühlegasse. An der Schnittsohle zeichnet sich deutlich der gewachsene Kies ab. Quer im Schnitt sind Reste neuzeitlicher Bauten erkennbar.

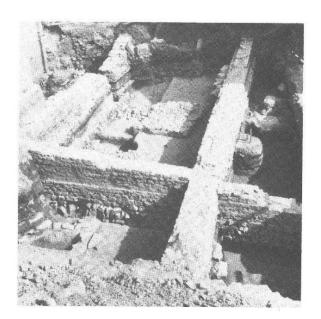
Abb. 45 Kaiseraugst, Parz. 18. K. Schauli. Übersicht von Süden. Ein Wohnhaus mit Hypokaustanlage oben links

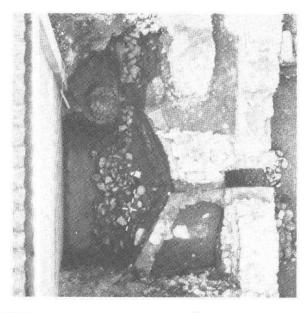
Abb. 46 Kaiseraugst, Parz. 18. K. Schauli. Übersicht vom Kran aus - Heizkanal der Hypokaustanlage.

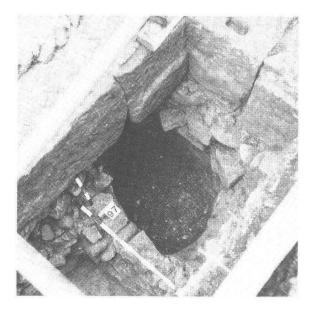
Abb. 53 Kaiseraugst, Parz. 26. Kirchgasse. Detailaufnahme des Mauerwerks wie Abb. 52, erstellt über einem älteren Sodbrunnen.
