Artikel: Ausgrabungen in Augst und Kaiseraugst im Jahre 1978

Autor: Tomasevic-Buck, Teodora

Ausgrabungen in Augst und Kaiseraugst im Jahre 1978

Teodora Tomasevic-Buck

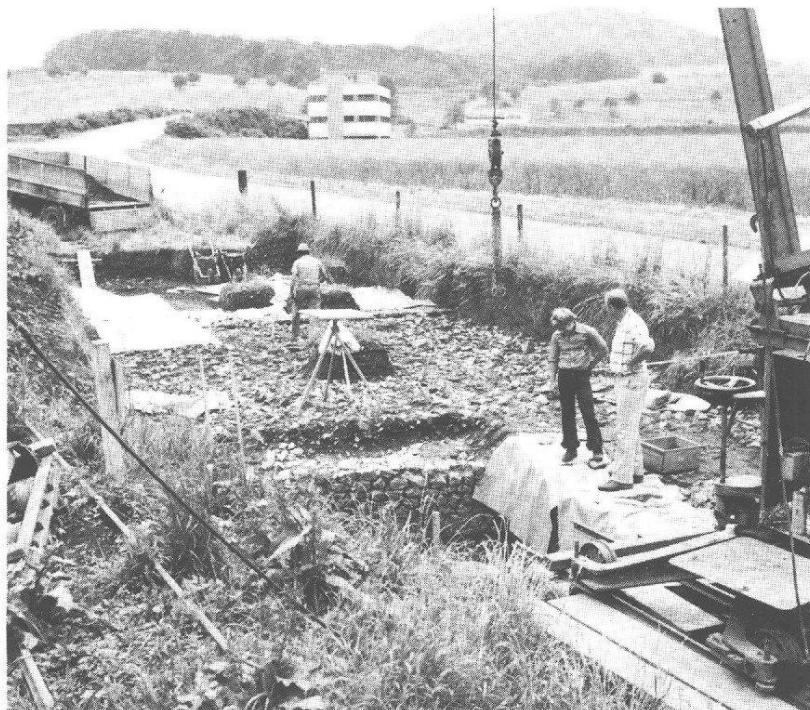
Abb. 1 Augst, Parz. 106.3/82.01, Los 2, Giebenacherstrasse, Ins. XXXI. Übersicht auf die Ausgrabungsfläche von Norden.

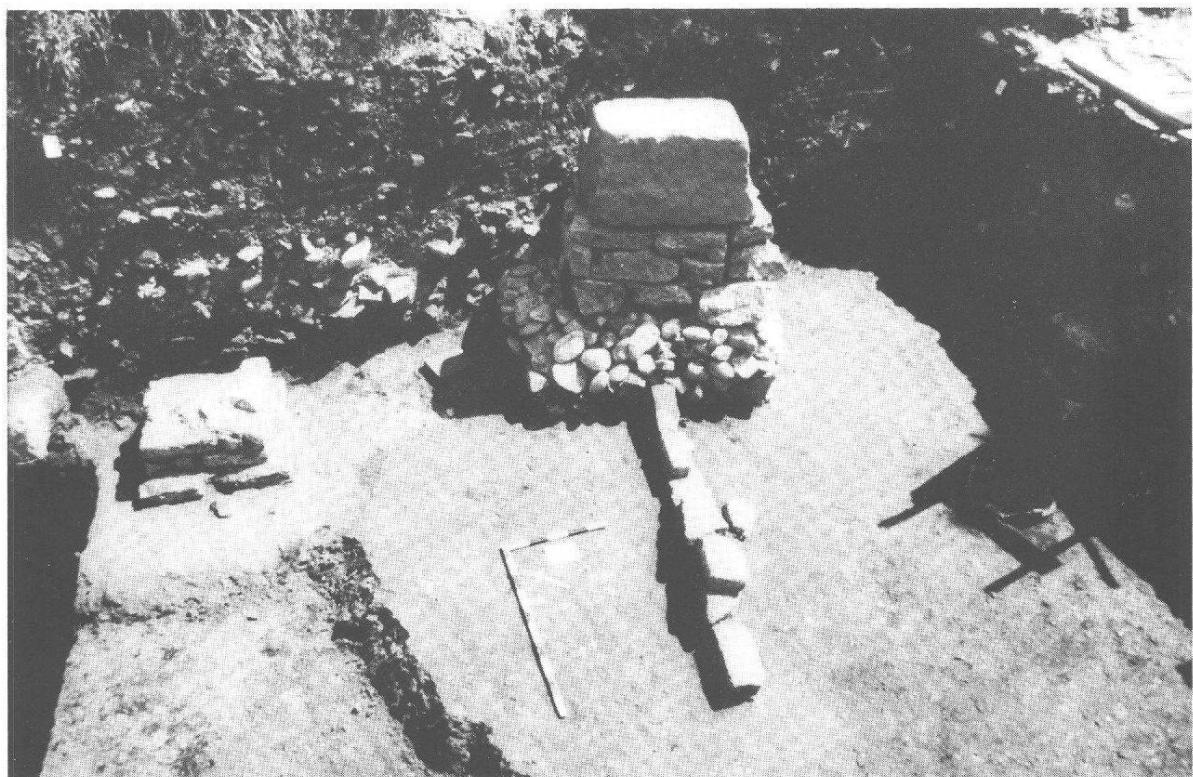
Abb. 3 Augst, Parz. 106.3/82.01, Los 2, Giebenacherstrasse, Ins. XXXI. Fundamente von Säulenbasen der Werkhalle. Zwei verschiedene Bauperioden. Ansicht von Südwesten.

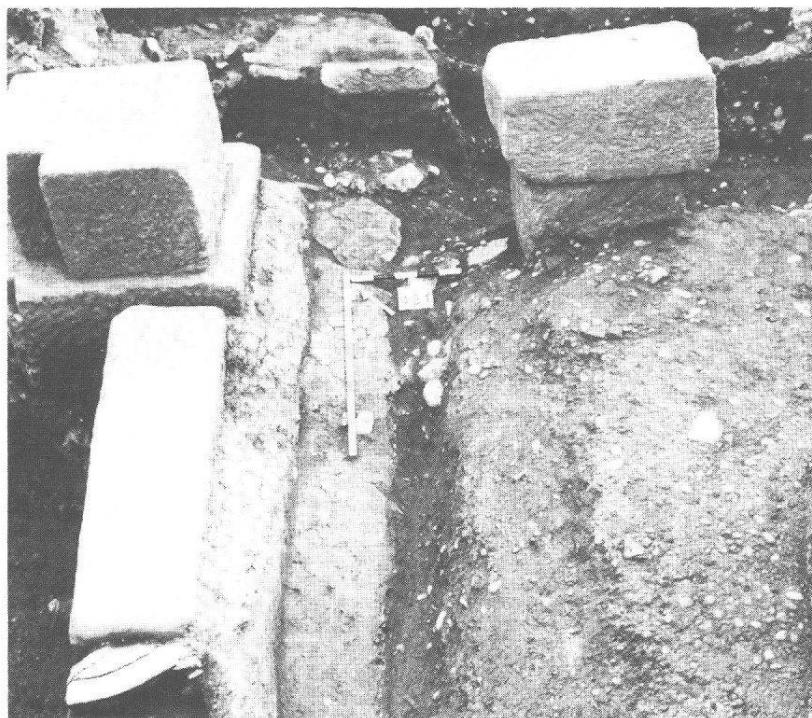
Abb. 7 Augst, Parz. 106.3/82.01, Los 2, Giebenacherstrasse, Ins. XXXI. Eckpfeiler der Ostporticus mit den Schwellensteinen. Ansicht von Nordwesten.

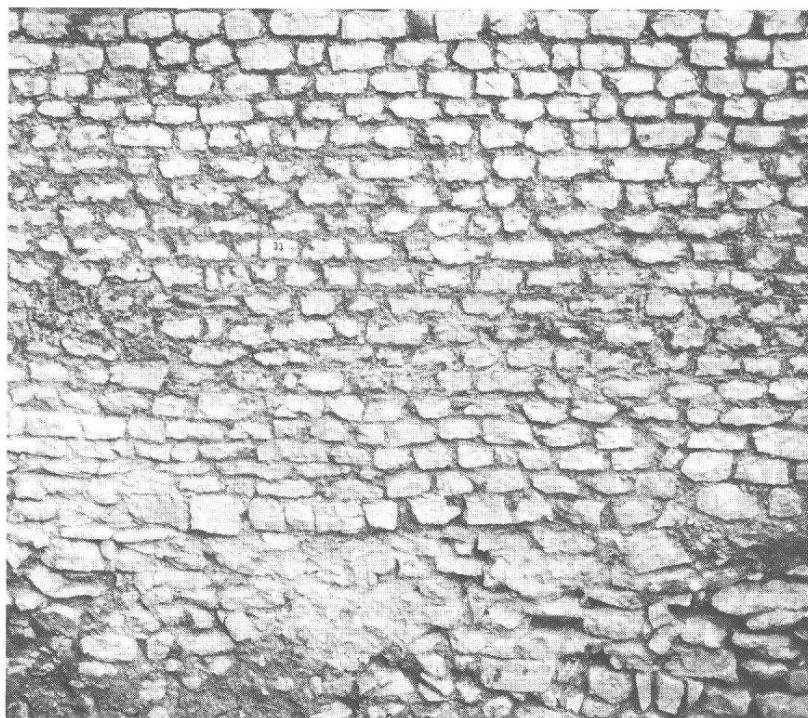
Abb. 8 Augst, Parz. 106.3/82.01, Los 2, Giebenacherstrasse, Ins. XXXI. Ausschnitt Mauer 33. Hocherhaltenes, sorgfältig ausgeführtes Mauerwerk. Ansicht von Südosten.

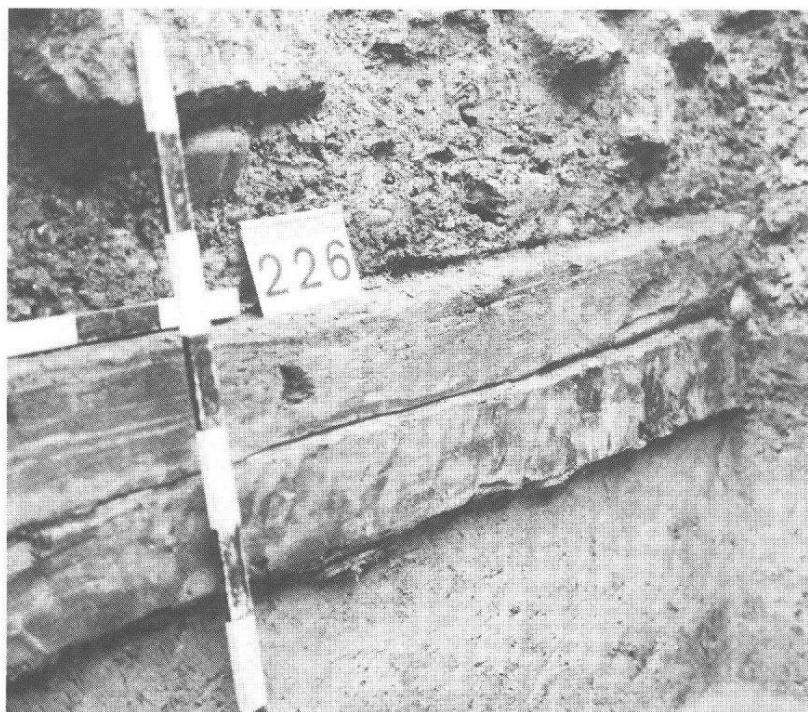
Abb. 9 Augst, Parz. 106.3/82.01, Los 2, Giebenacherstrasse, Ins. XXXI. Zwei übereinander in der Fundlage liegende Holzbalken der ersten Besiedlungsphase, die sich durch Holzbau auszeichnet. Ansicht von Süden.

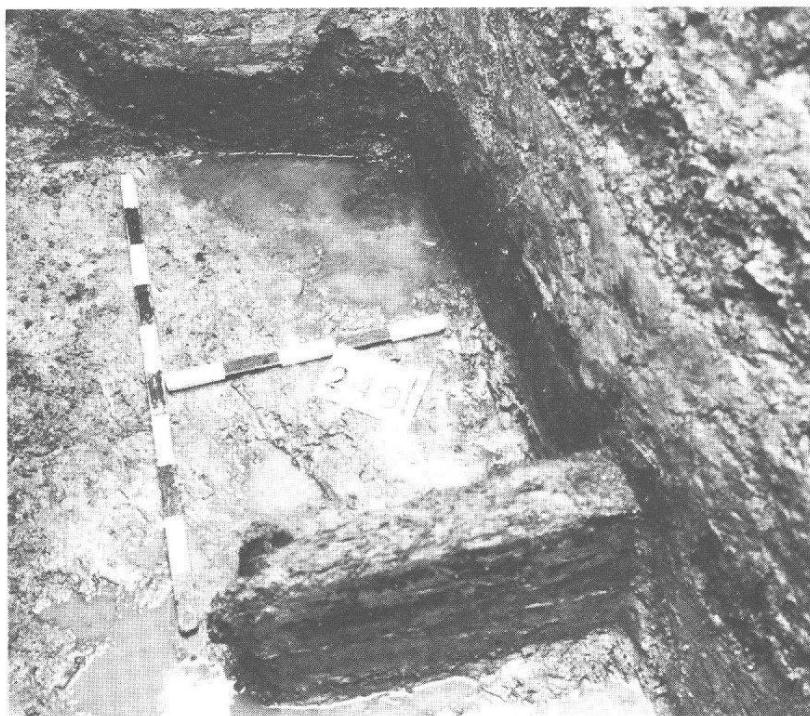
Abb. 10 Augst, Parz. 106.3/82.01, Los 2, Giebenacherstrasse, Ins. XXXI. Holzbalken der Holzbauperiode. Vorsätzlich erhalten, dank dem Grundwasser, das sie umgibt. Ansicht von Norden.

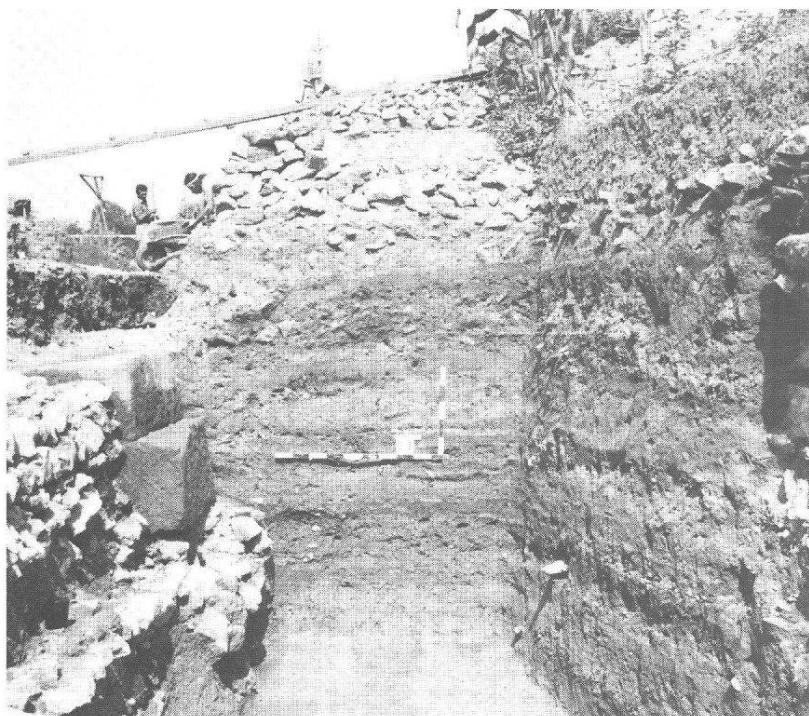
Abb. 13 Augst, Parz. 82.01/56.2, Los 3, Giebenacherstrasse, Ins. XXXVII. Profil mit Schichtenabfolge quer durch die Westporticus, bis auf die Spuren der Holzbauperiode. Säulenstellung in der Porticusmauer belegt mit zwei übereinandergeschichteten Sandsteinquadern. Ansicht von Südosten.

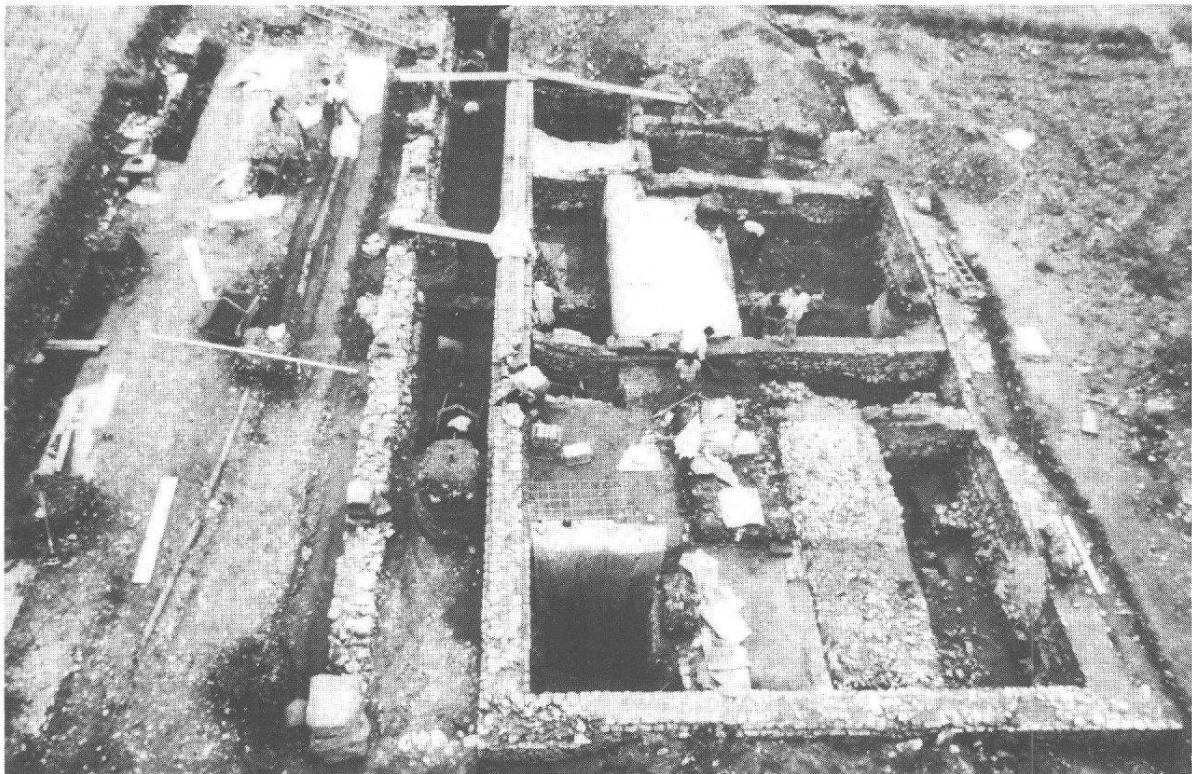
Abb. 19 Augst, Parz. 76.1, O. Wytttenbach, Ins. XXXIV/XXXV. Übersicht von Nordosten, links die Westporticus der Insula 35 mit Latrine über dem der Porticus vorgelagerten Strassengraben; Strassenkoffer aus Kies, in dessen westlicher Hälfte Wasserleitungsröhren eingebettet wurden. Sichtbar die Überreste der Versinterung aus dem Rohrinnern, die die Leitungsrichtung und ihren Durchmesser wiedergeben. Nach rechts schliessen der bereits ausgehobene Abwassergraben und die Nordost-Ecke der Insula 34 mit der freigelegten Ostporticus an.

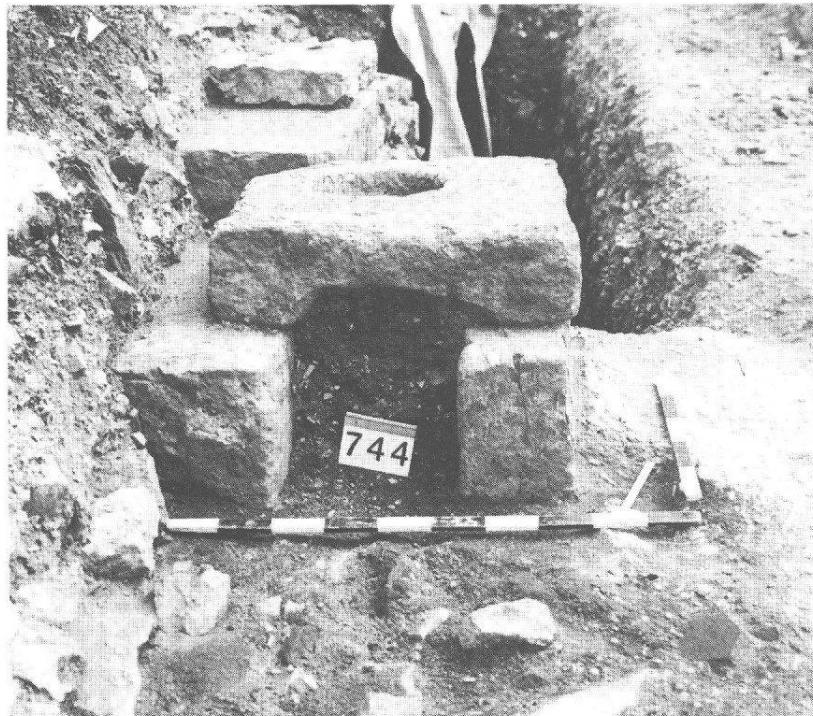
Abb. 20 Augst, Parz. 76.1, O. Wyttbach, Ins. XXXIV/XXXV. Insula 35, Detail der Latrine (Abb. 19) über dem Strassengraben. Auf zwei Trägern, die parallel zum Abwassergraben eingelassen sind, ruht die Abdeckplatte mit einer runden Öffnung in der Mitte.

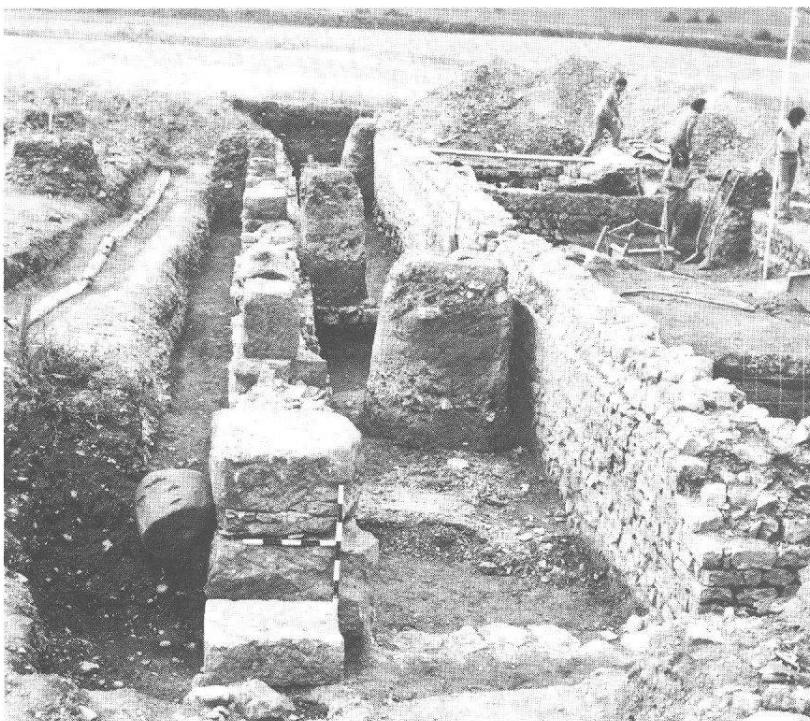
Abb. 22 Augst, Parz. 76.1, O. Wytttenbach, Ins. XXXIV/XXXV. Detail der Ostporticus. Sandsteinquader als Träger der Säulen in situ. Ansicht von Nordosten.

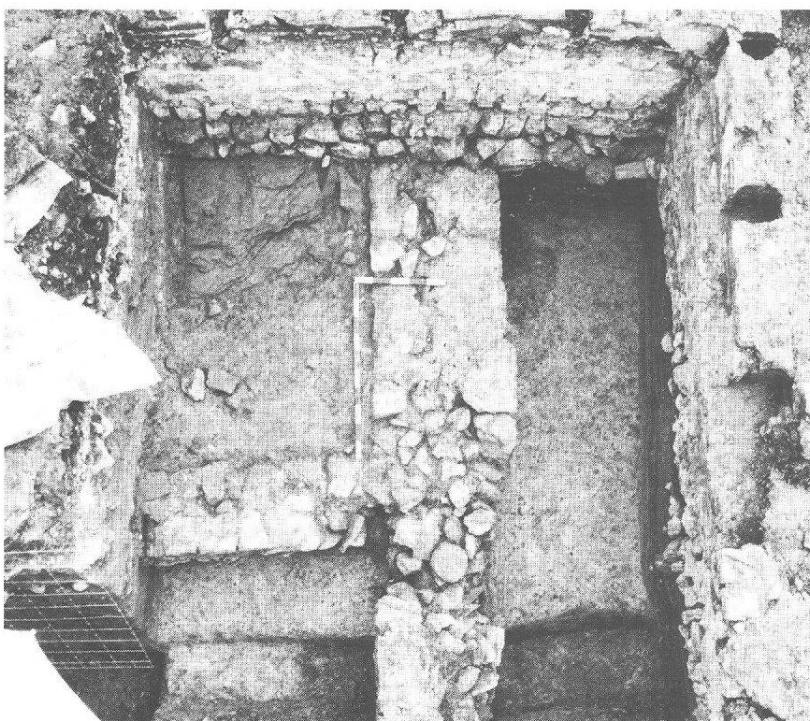
Abb. 23 Augst, Parz. 76.1, O. Wytttenbach, Ins. XXXIV/XXXV. Verschiedene Bauperioden, eine ältere in Stein, eine jüngere in Riegeltechnik ausgeführt. Deutlich sichtbar die einzelnen Aussparungen für die senkrechten Riegelhölzer. Aufsicht vom Kran aus.

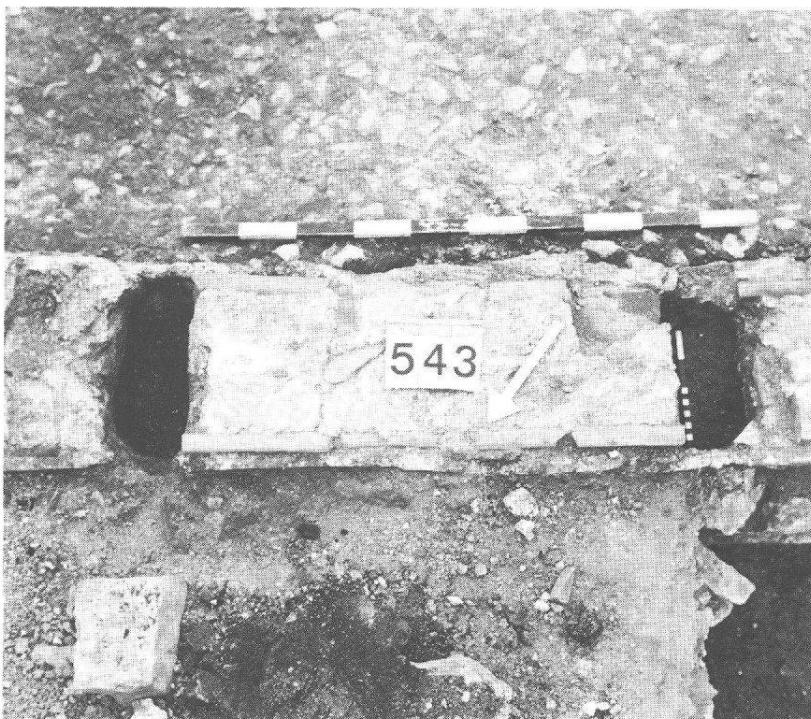
Abb. 24 Augst, Parz. 76.1, O. Wytttenbach, Ins. XXXIV/XXXV. Detail zu Abb. 4. Im Abstand von etwa 80 cm Aussparungen für senkrechte Holzständer, die in einer aus Ziegel und Stein gemörtelten und verputzten Mauer eingelassen waren.

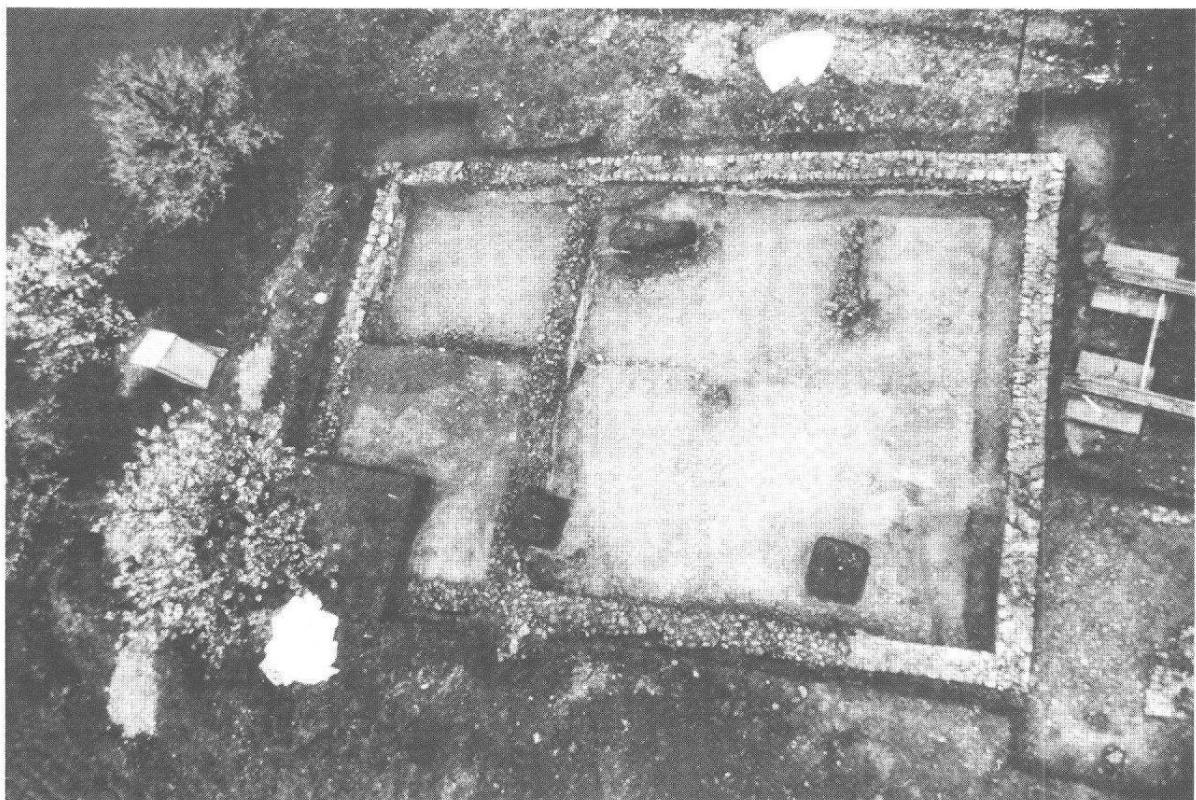
Abb. 33 Kaiseraugst, Parz. 218, R. Hungerbühler. Übersicht über die gesamte Grabungsfläche; Nordwest-Ecke des Baues noch nicht freigelegt. Hingegen sind zwei von vier Pfeilern der Südosthausfront sowie der Töpferofen im Innern der grossen Werkhalle bereits freigelegt. Aufsicht von Südwesten, vom Kran aus.

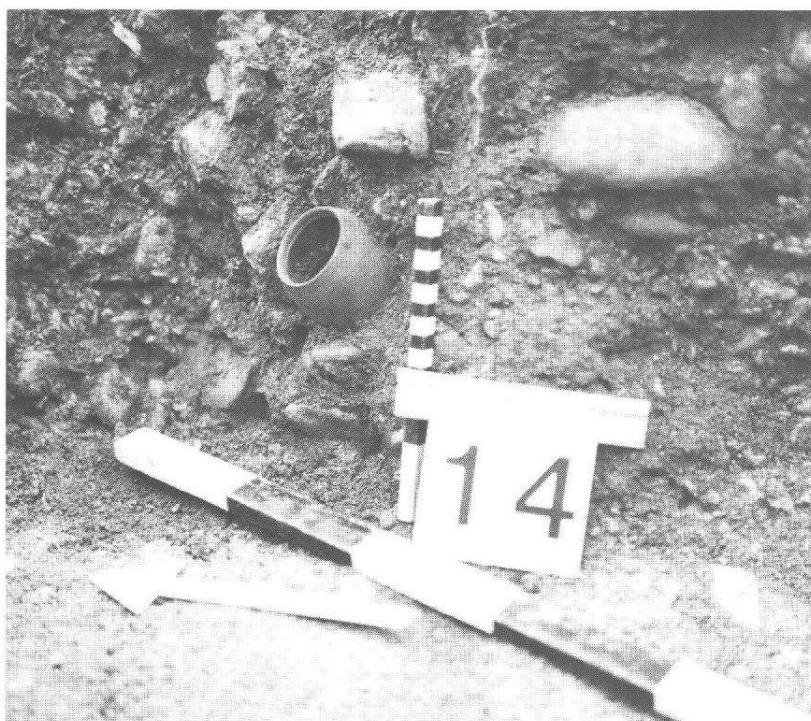
Abb. 35 Kaiseraugst, Parz. 218, R. Hungerbühler. Profil durch den Töpferofen mit dem letzten Brandgut, einem eiförmigen Becher in der Fundlage. Ansicht von Westen.

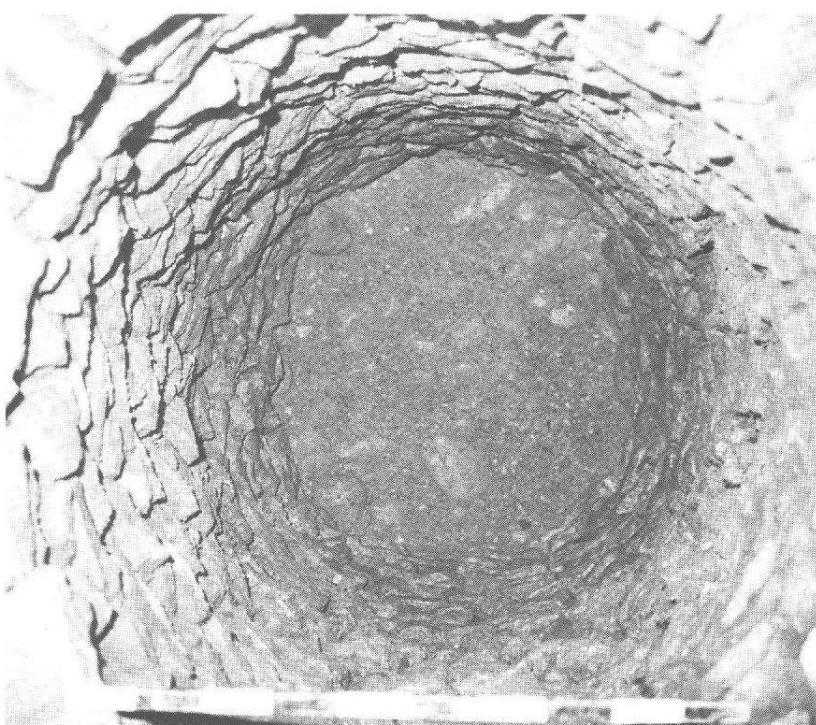
Abb. 37 Kaiseraugst, Parz. 564, J. Schärer. Der Brunnen nach der Entfernung des Fundhorizontes. Die regelmässig und ohne Mörtelverwendung gemauerte Wandung reicht bis an den gewachsenen Schotter hinab.

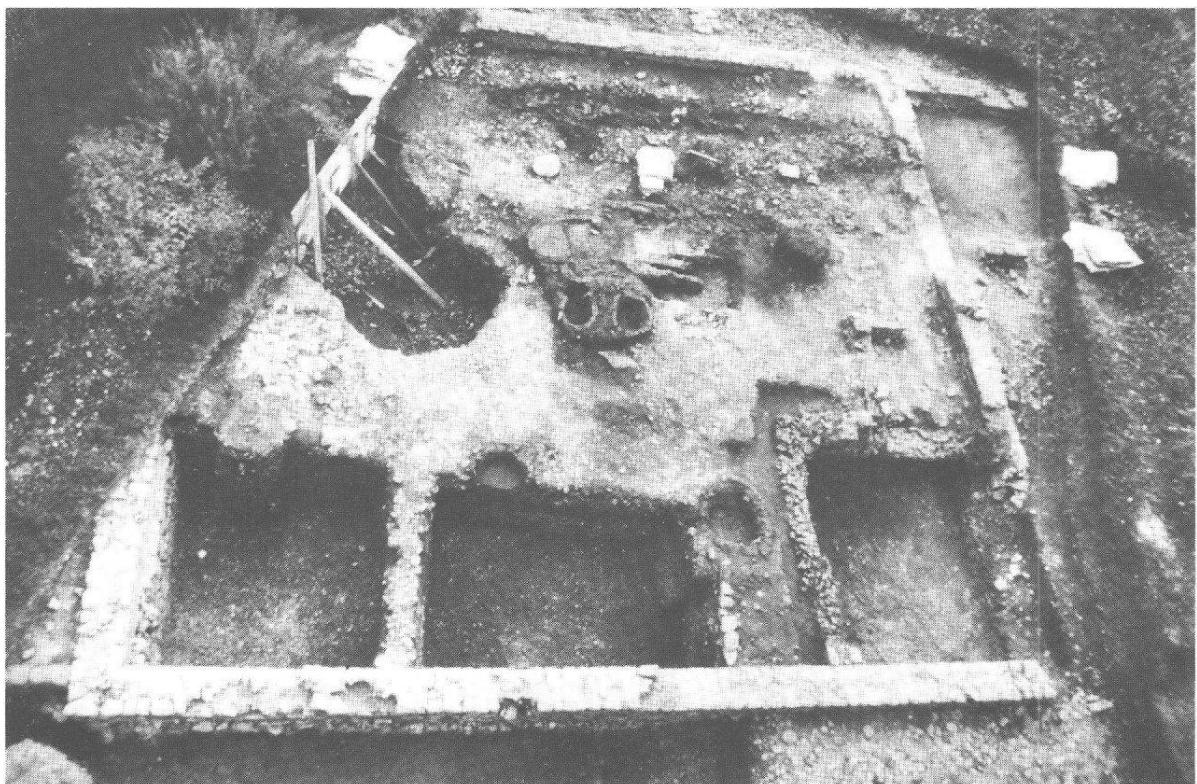
Abb. 38 Kaiseraugst, Parz. 228, Ch. Schneider. Glasbläserwerkhalle mit seitlicher Raumunterteilung im Vordergrund und dem grossen Kühlofen in der Mitte. Ansicht von Nordwesten.

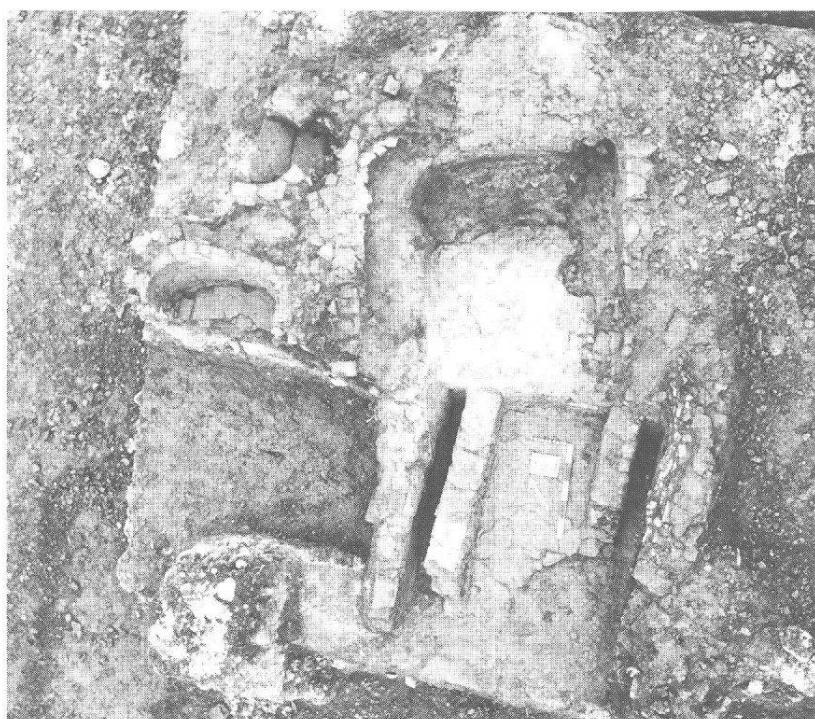
Abb. 39 Kaiseraugst, Parz. 228, Ch. Schneider. Verschiedene Erneuerungsphasen des Kühlofens mit zum Teil freigelegter Substruktion. Aufsicht vom Kran von Süden.

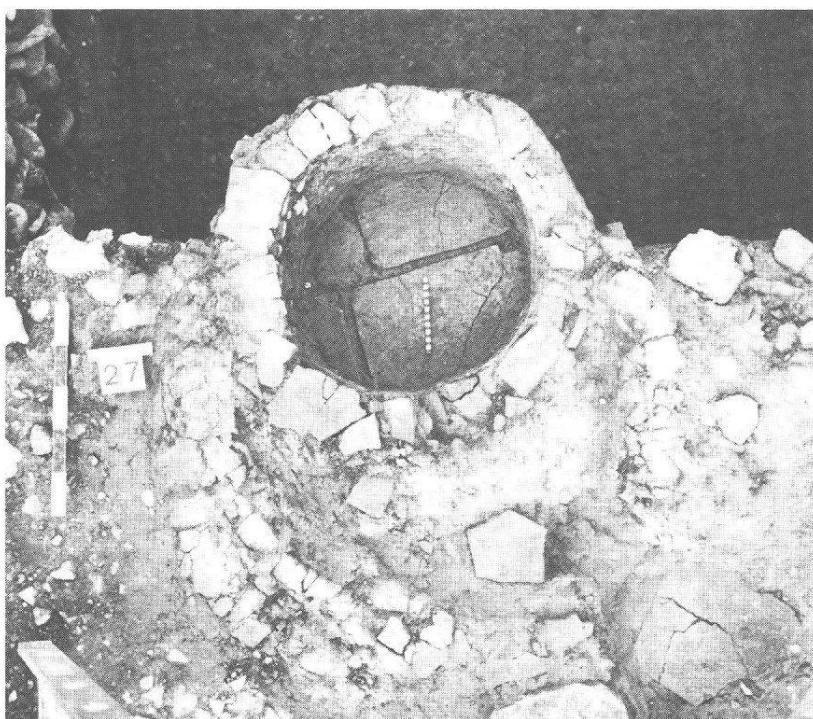
Abb. 40 Kaiseraugst, Parz. 228, Ch. Schneider. Glasschmelzofen; ein grösserer wurde durch einen kleineren ersetzt. Aufsicht.

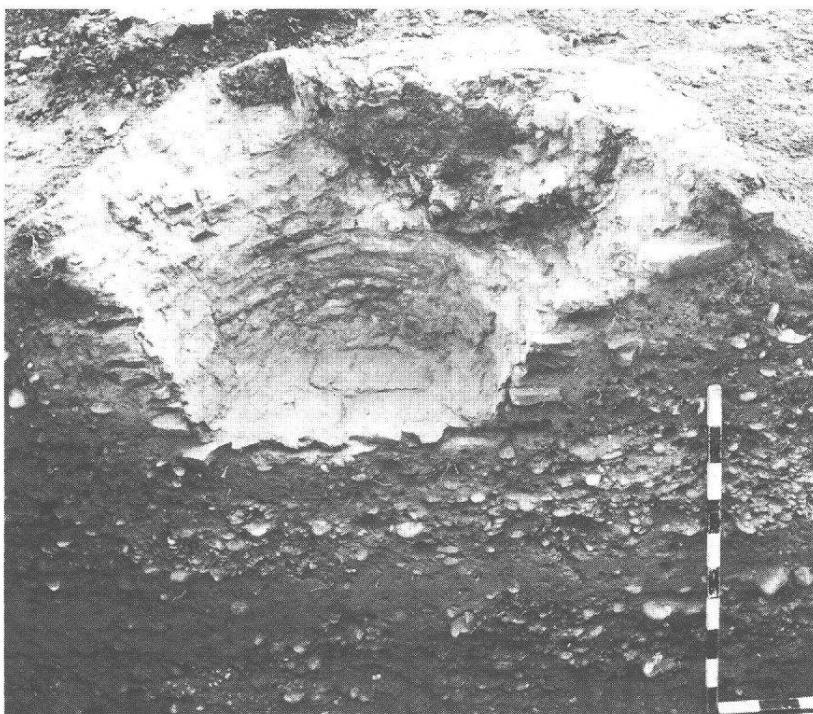
Abb. 41 Kaiseraugst, Parz. 228, Ch. Schneider. Glasschmelzofen, Querschnitt. Boden und Seitenwand mit Ziegelstücken gemauert und innen mit Lehm verstrichen. Ansicht von Westen.

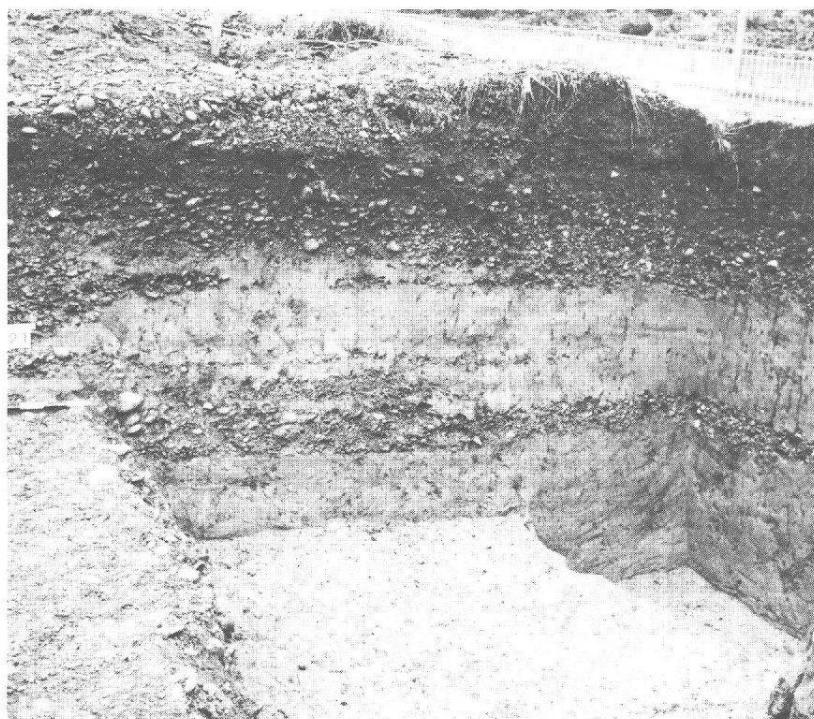
Abb. 46 Kaiseraugst, Parz. 103, F. Schütz. Südwestprofil mit einer Kulturschicht, die von mächtigen helleren, lehmigen Planieschichten überdeckt ist. Ansicht von Norden.

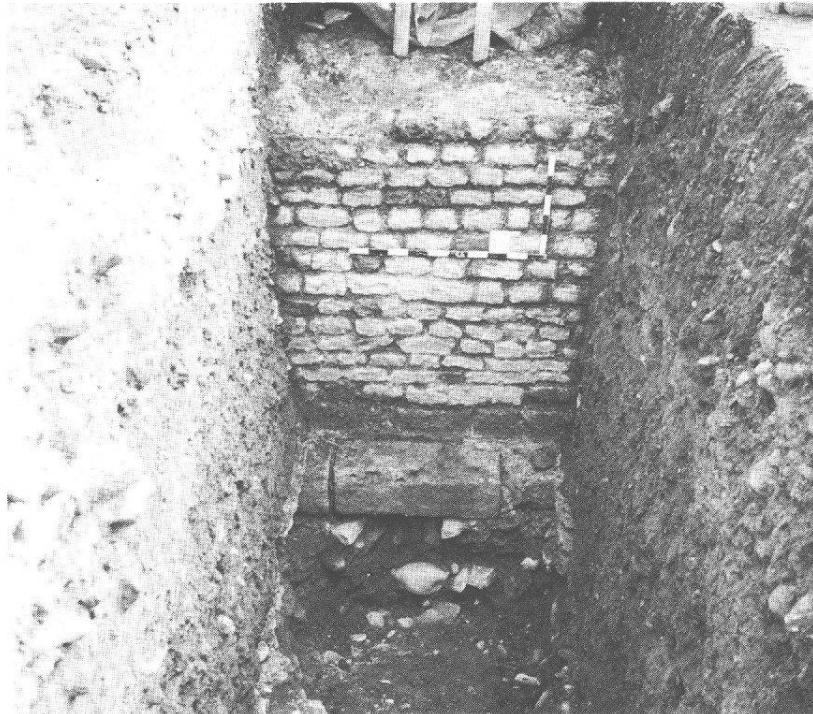
Abb. 52 Kaiseraugst, Parz. 91/92, A. Lüscher. Innenverblendung der Kastellmauer mit Spolien aus rotem Sandstein im Fundament und 14 erhaltenen Lagen aufgehenden Mauerwerkes. Ansicht von Westen.

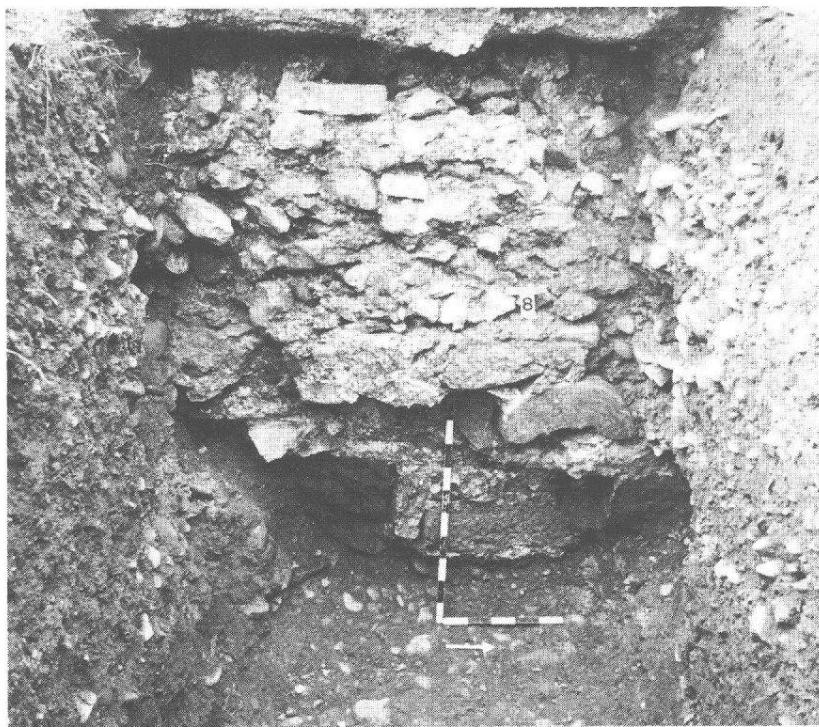
Abb. 53 Kaiseraugst, Parz. 91/92, A. Lüscher. Entsprechender Mauerabschnitt (Abb. 52) von aussen. Fundament aus Spolien und Mauerkerne erhalten; die Verblendung fehlt. Ansicht von Osten.
