Zur relativen Chronologie der Bauteile der Südostecke von Insula 29, Augst 1979*

Urs Müller

Abb. 1 Augst BL 1979, Parz. 1035, Grabung H. Falk, Schufenholtzweg: SO-Ecke Insula 29.

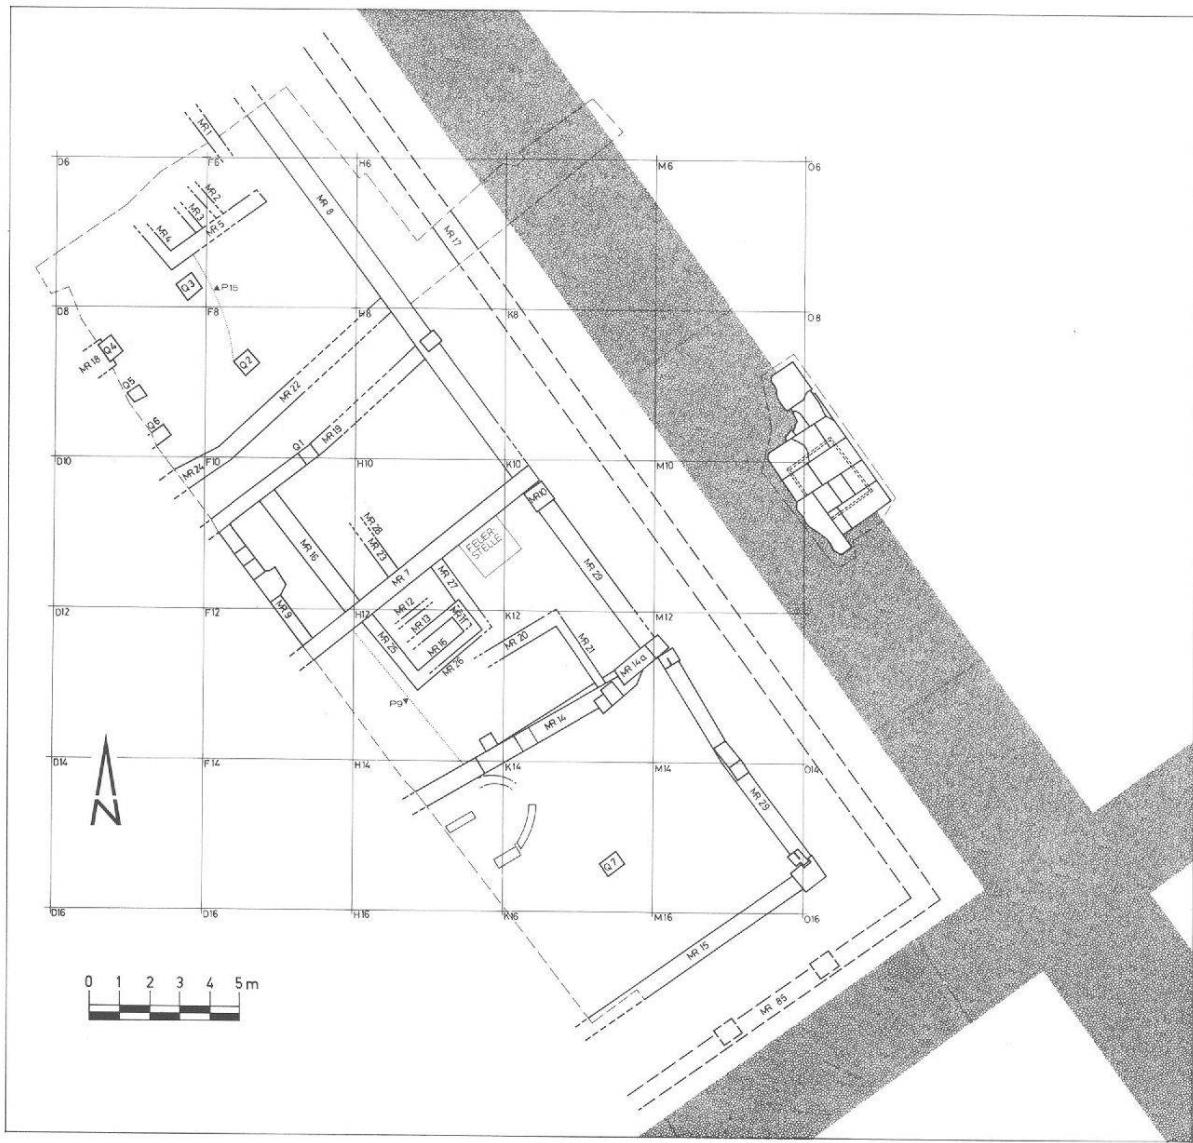
Das Vermessungssystem (Abb. 1) besteht aus einem nach N gerichteten $2,50 \times 2,50$ m grossen Koordinaten-Raster und ist bezeichnet mit den Buchstaben C–O und den Zahlen 4–17. Da die Gebäudelage nicht genau genordet ist, sondern etwa um 40° NT nach W abweicht, müsste, um die Richtungen genau zu bezeichnen, eigentlich von NNW, SSO etc. gesprochen werden. Der Einfachheit halber wird bei NNW nur N geschrieben.

Die Insula-Gebäude-Ostmauer (MR 8, MR 10, MR 29) wurde auf einer Länge von 31,50 m und die Insula-Südbegrenzung (MR 15) auf 9,00 m Länge erfasst. Das Insula-Innere wurde flächenmäßig abgetragen, die Räume halbiert bzw. dreigeteilt und nach den Profilen 1–10 bzw. 12–23 schichtenweise abgetragen*. Spezielle Situationen wie Herdstellen usw. sind in den Detailzeichnungen 1–28 und 30–33 dargestellt. Ausnahmsweise konnte die Fläche zwischen den Profilen 21 und 22 nicht bis auf den gewachsenen Boden ausgegraben werden, weil der Termin für den Baubeginn schon überschritten war.

Grundrissbeschrieb mit Parzellenunterteilung im Gebäudeinnern (Abb. 1)

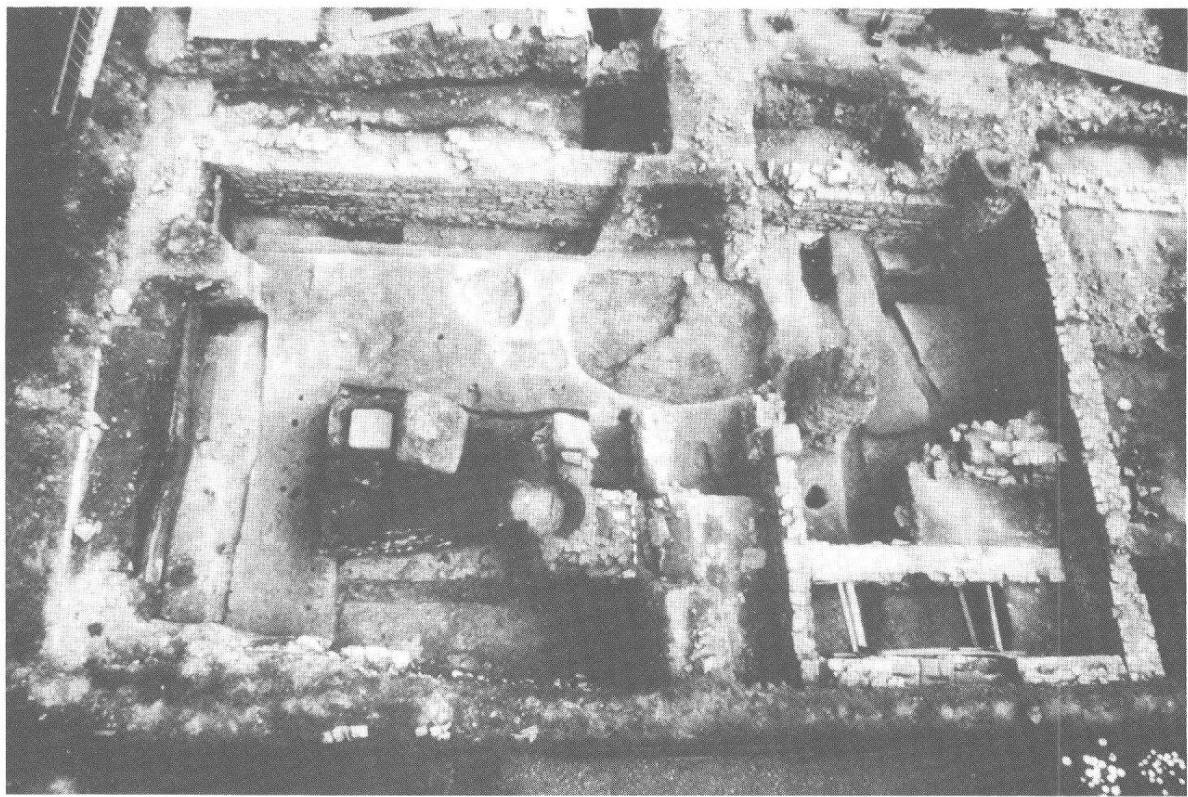
Abb. 2 Grabungs-Nordhälfte von W.

Gegen O wird dieser Gebäudeteil durch die mehrphasige Gebäudeaussenausmauer MR 8 und gegen S durch MR 7, wohl eine Brandmauer auf einer antiken Parzellengrenze (?), eingefasst. Die untersuchte Innenfläche beträgt $14,90 \times 8,80$ m.

Nordhälfte (Abb. 2)

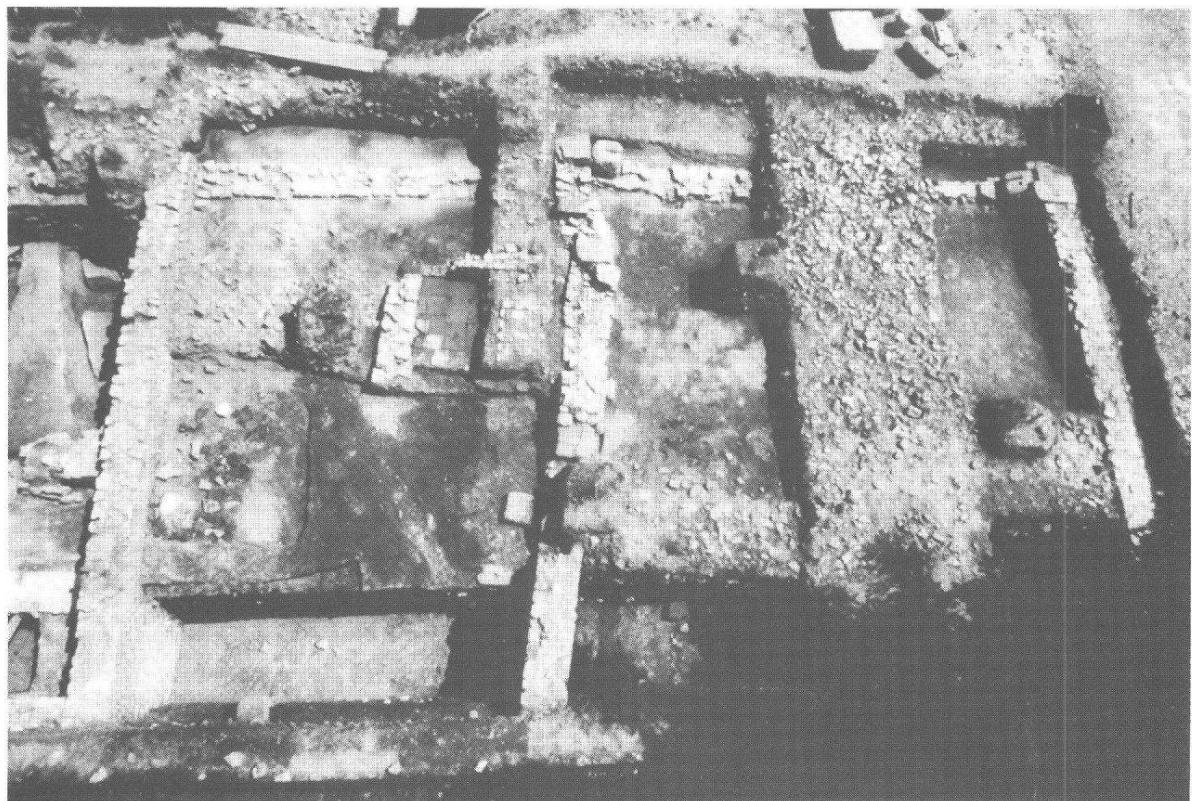
Abb. 3 Grabungs-Südhälfte von W.

Gegen N wird dieser Gebäudeteil durch die mehrphasige «Brandmauer» MR 7, gegen O durch die Aussenmauer MR 29 und gegen S durch die Aussenmauer MR 15 begrenzt. Die untersuchte Innenfläche beträgt $15,50 \times 8,40$ m.

Südhälfte (Abb. 3)

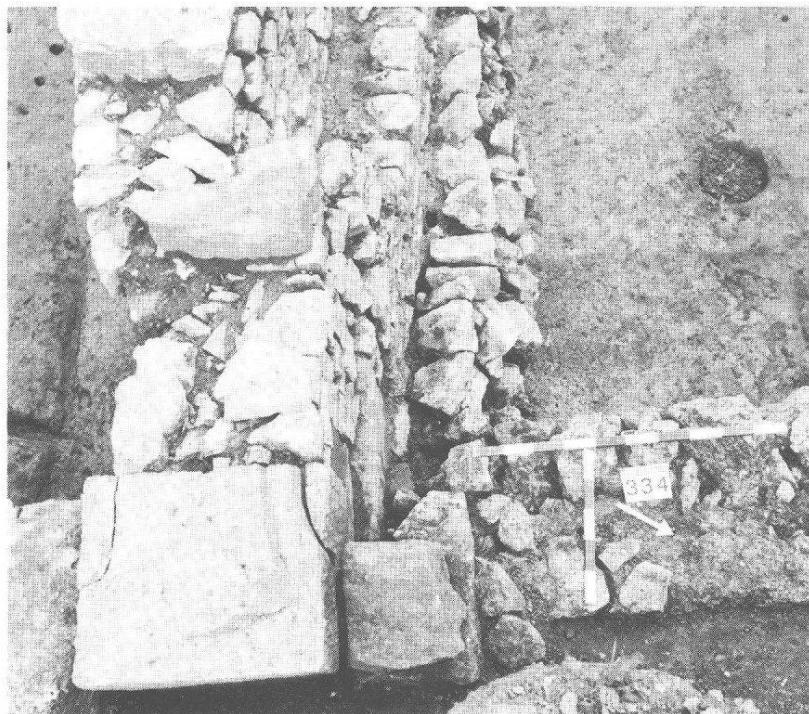
Abb. 4 Wiederaufgebaute Trennmauer MR 14 (links) und Gebäudeaussennmauer MR 29 (vorn) von O.

Nach W ist der Raum im Grabungsbereich nicht unterteilt. Von der Grabungsgrenze West führt 9 m nördlich von MR 15 die wiederhergestellte MR 14 etwa 8,50 m nördlich der SO-Gebäudeecke zu MR 29. MR 14 scheint umgestürzt und wieder aufgebaut worden zu sein. (Abb. 4, 5). MR 29 ist von schlechter Konstruktionsart. Ansätze einer späteren Nachfolgemauer MR 10 sind südlich MR 7 vorhanden.

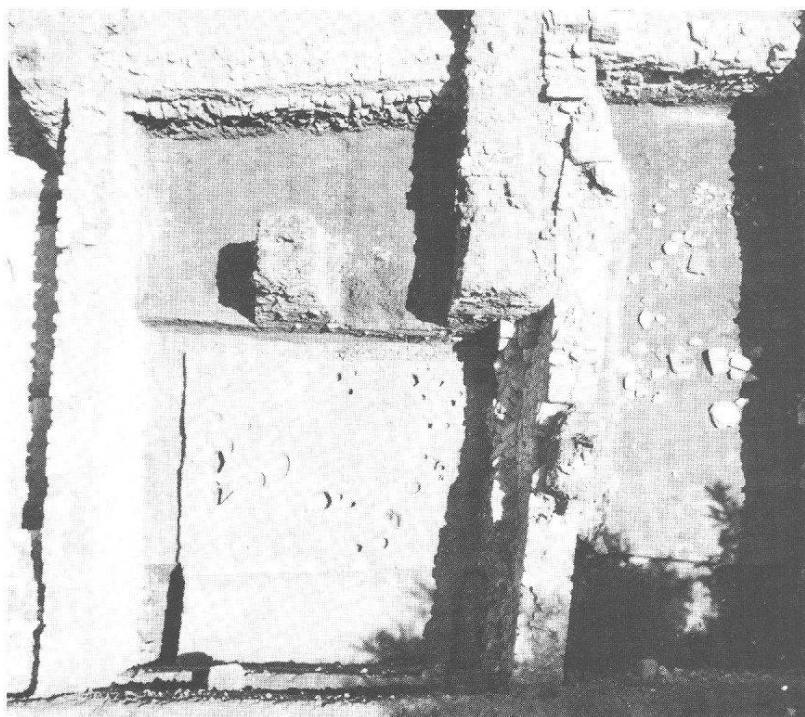
Abb. 5 Südhälfte: Links Parzellentrennmauer MR 7, oben Gebäudeaußenmauer MR 29 und rechts wiederaufgebaute MR 14.

Von einer früheren Holzbauperiode sind Lehmgräbchen und einzelne Pfostenlöcher erhalten; es war schwierig, zwischen Pfostenlöchern und natürlichen Konkretionen zu unterscheiden. Die Pfostenlöcher (vgl. Abb. 5) der Südhälfte ergeben kein evidentes Konstruktionssystem; so sehe ich von einer weiteren Interpretation der Holzkonstruktionen ab.

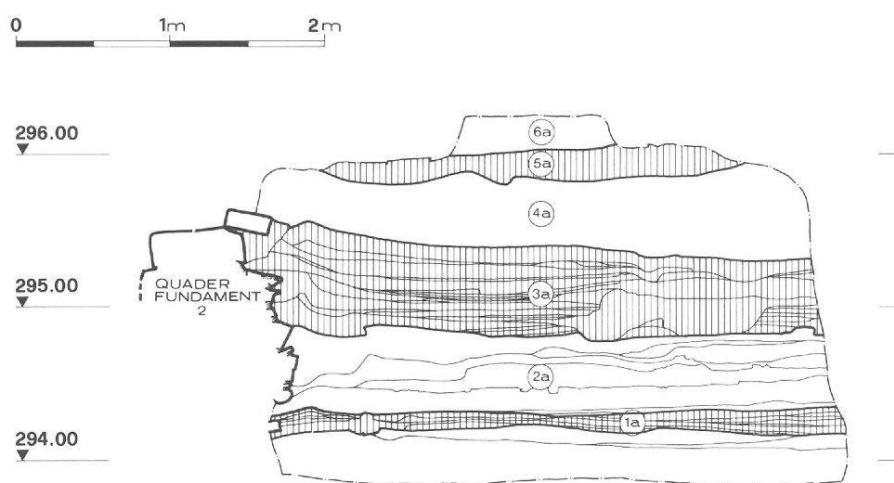
Abb. 6 Nordhälfte: Profil 15.

Profil 15 (Raum begrenzt durch MR 8, MR 22) zeigt folgenden Schichtenaufbau (Abb. 6):

- 1 a Drei bis vier Bodenhorizonte über dem gewachsenen Boden: sogenannte «Holzbauperiode» oder «Gemischtbauweise» (P 15: UK 294,16 – OK 294,38).
- 2 a Verschiedene Planierschichten (P 15: UK 294,32 – OK 294,88).
- 3 a Bis 8 Bodenhorizonte: Brandschichten, Kies- und Mörtelbodenansätze durch Lehmlinien getrennt, stellenweise von Ziegelversturz abgedeckt (P 15: UK 294,82 – OK 295,58).
- 4 a Bis 65 cm hohe Planierschichten mit vielen bemalten Wandverputzstücken (P 15: UK 295,30 – OK 295,96).

5a «Späte Einbauten» im Kalkstein- und Ziegelversturz, zum Teil vom Pflug stark gestört (P 15: UK 295,80 – OK 296,08).

6a Römischer Bauschutt stark mit Humus vermischt (P 15: UK 295,98 – OK 296,26).

Planierschicht – Nordhälfte (Abb. 6: 4 a, 295,60 ± 0,20)

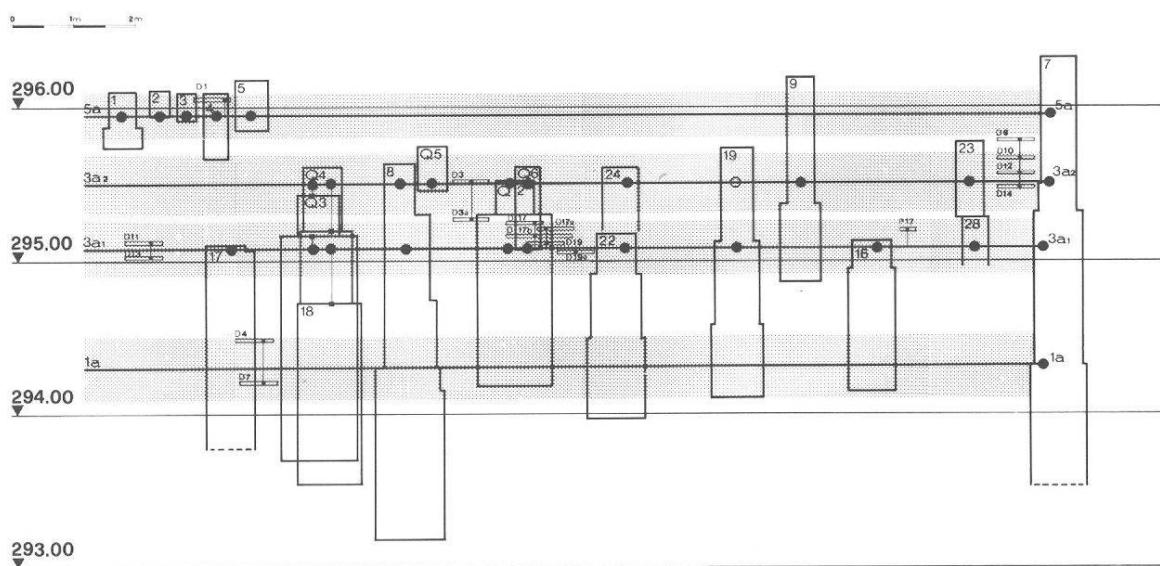
Abb. 7 Schemaschnitt durch die Nordhälfte mit Mauern, Feuerstellen und Bauphasen.

Ein Schemaschnitt durch die Nordhälfte (Abb. 7) zeigt die verschiedenen Bauteile und Gehniveaus.

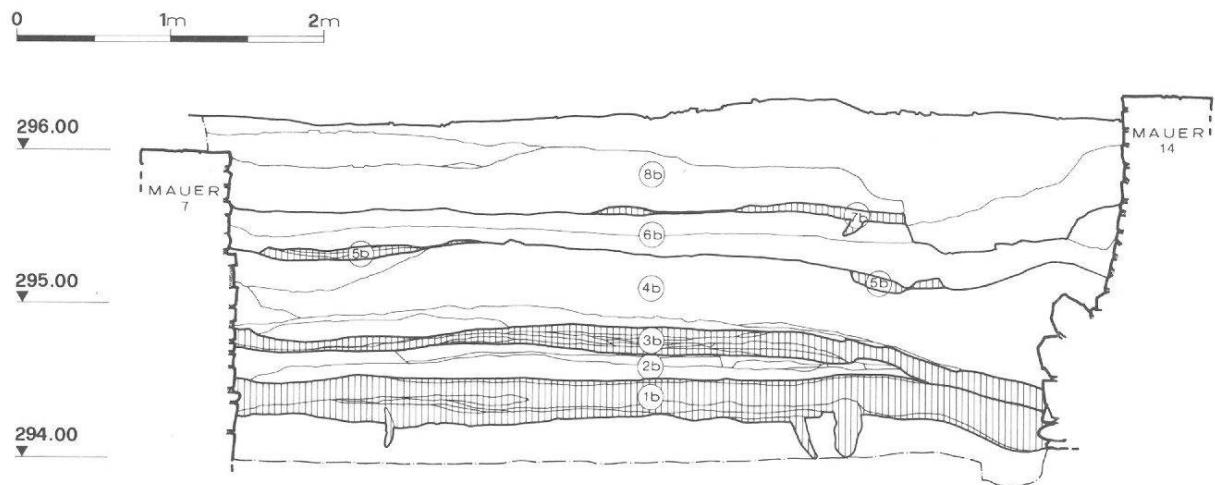
Abb. 8 Südhälfte: Profil 9.

Zur Illustration der Schichtenabfolge in der Südhälfte möge Profil 9 dienen (Abb. 8): Profil 9 (Raum begrenzt durch MR 7, MR 29, MR 14).

- 1b Zwei Bodenhorizonte über dem gewachsenen Boden: sogenannte «Holzbauperiode» oder «Gemischtbauweise» (P 9: UK 294,06 – OK 294,56).
 - 2b Verschiedene Planierschichten (P 9: UK 294,48 – OK 294,76).
 - 3b Bodenhorizont (P 9: UK 294,60 – OK 294,84).
 - 4b Verschiedene Planierschichten (P 9: UK 294,50 – OK 295,40).
 - 5b Bodenhorizont «Steinbauperiode» (P 9: UK 295,30 – OK 295,42).
 - 6b Brandschutt- und Planierschicht (P 9: UK 295,12 – OK 295,62).
 - 7b Reste Bodenniveau – Vorfundamentansatz (P 9: UK 295,54 – OK 295,68).
 - 8b Schuttschicht mit Wandverputzteilen – Kalksteinversturz «späte Einbauten» (P 9: UK 295,60 – OK 296,36).

Planierschicht – Südhälfte (Abb. 8: 4 b, 294,50–295,40)

Brandschutt und Planierschicht – Südhälfte (Abb. 8: 6b, $295,45 \pm 0,15$)

Reste Bodenhorizonte – Südhälfte (Abb. 8: 7b, $295,75 \pm 0,15$)

Schuttschicht mit Wandverputzteilen – Kalksteinversturz «späte Einbauten» (Abb. 8 und 16: 8b, 296,05 ± 0,10)

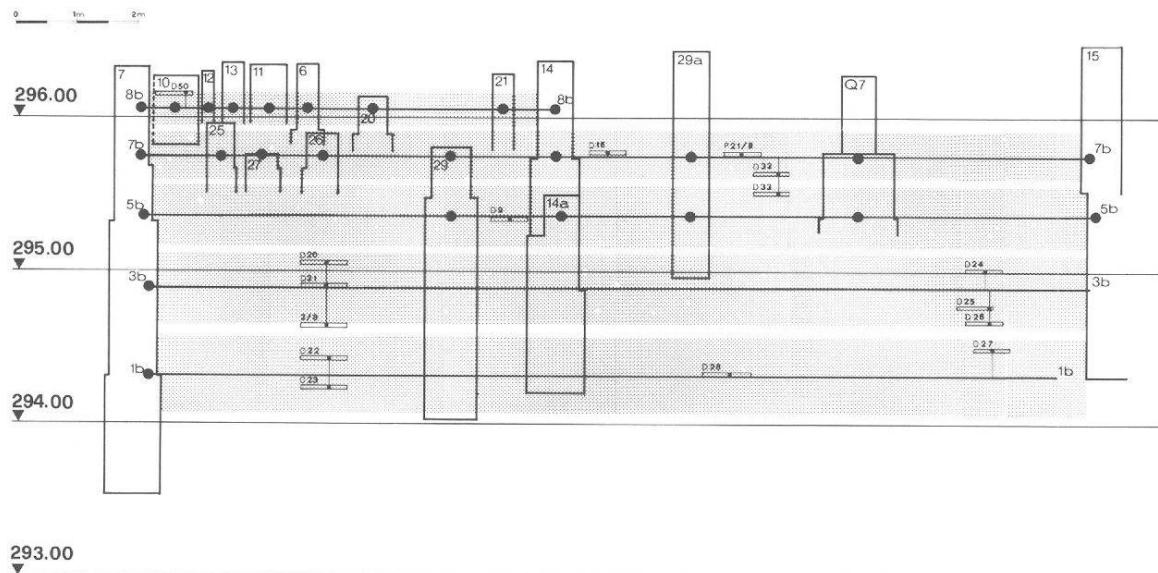
Abb. 9 Schemaschnitt durch die Südhälfte mit Mauern, Feuerstellen und Bauphasen.

Ein Schemaschnitt durch die Südhälfte (Abb. 9) zeigt die verschiedenen Bauteile und Gehniveaus.

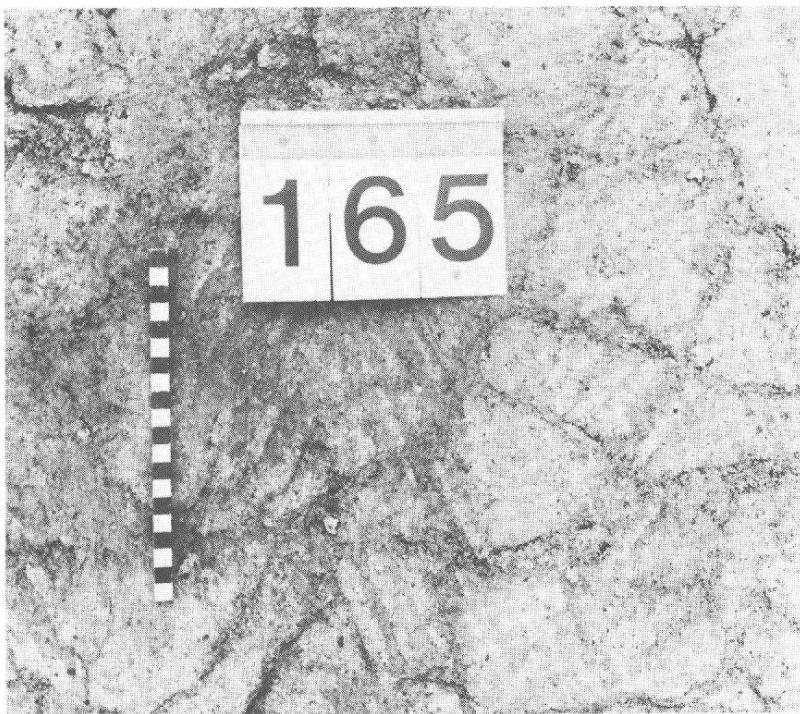
Abb. 10 Rückseite der umgekippten Verputzwand mit Abdrücken der fischgrätartig angeordneten, stabförmigen Putzträger.

Parallel zu diesem laufen in einem Abstand von 4,20 m bzw. 5,70 m zwei Schwellbalken-negative zum Grabungsrand West. Innerhalb dieser beiden Felder lag ein Kiesterrazzoboden auf einem Kalkbruchsteinbett. In der Fläche D7-8/E7 konnte eine auf der Ansichtsseite liegende, umgekippte weisse Verputzwand¹ mit Abdrücken eines stabförmigen, fischgrätartig angeordneten Putzträgers freigelegt werden (Abb. 10).

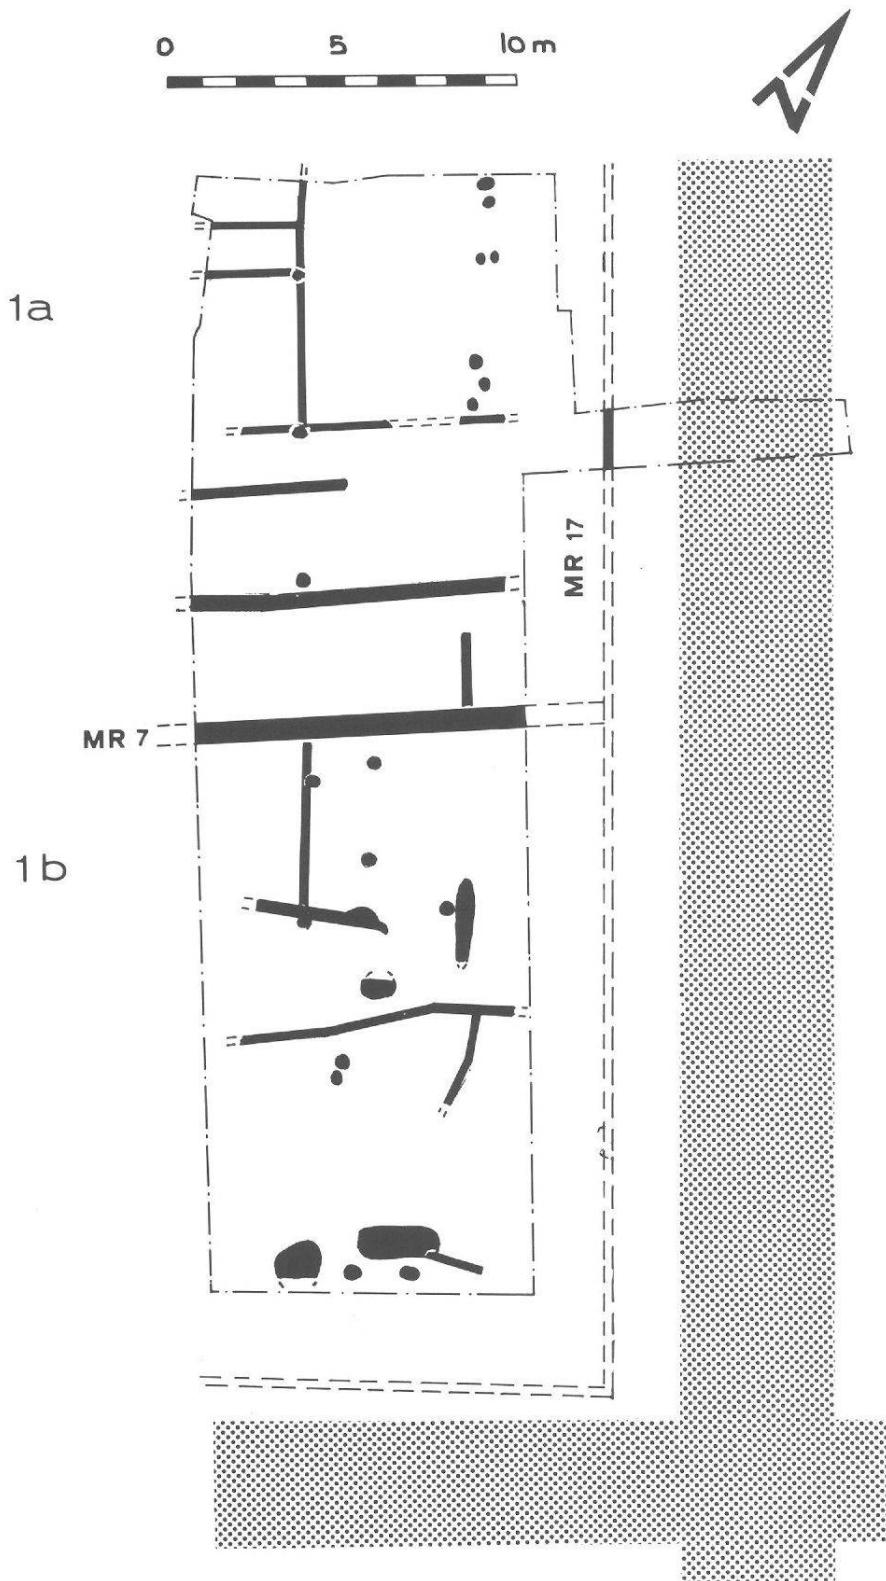
Abb. 11 Zustand 1a (Nordhälfte) und 1b (Südhälfte) während der Bauperiode «Gemischtbauweise».

«Gemischtbauweise» – Nordhälfte (Abb. II: 1a, Gehrige 294,30 ± 0,20)

Im Raum nördlich MR 22/24 konnte eine verstürzte Fachwerkkonstruktion festgestellt werden. Ihr Schwellbalkennegativ kommt vom Grabungsrand Nord und stösst 8,20 m nördlich MR 7 auf ein OW-laufendes Schwellbalkennegativ.

Die OW-orientierten grauen Lehmgräbchen südlich MR 22/MR 24 (UK 293,85) und südlich MR 19 (UK 293,80) – dieses teilweise schon 1959 ausgehoben – gehören auch zur Bauperiode «Gemischtbauweise». Einzelne Kiesflächen um 294,20 gehören wohl zu deren Bodensystem. In Teilflächen sind in dieser Bauperiode bis vier übereinanderliegende (Boden-)Horizonte nachweisbar. Ihnen zuzuordnen sind die Feuerstellen in E6–7/F6–7³ und die leicht nach SO verschobene in E6–7/F6–7⁴.

«Gemischtbauweise» – Südhälfte (Abb. 11: 1b, Gehniveau $294,30 \pm 0,25$)

Im Raum – begrenzt durch MR 7, MR 29, MR 14 – finden sich auf demselben Niveau Lehmspuren eines Schwellbalkens, wie auch eine weitere Feuerstelle⁵ in I12; etwas westlicher gab es auf Niveau 294,44⁶ in I12 Spuren einer Feuerstelle bzw. deren Unterkonstruktion.

Im Raum – begrenzt durch MR 14, MR 29, MR 15 – findet sich in Fläche L14 auf 294,52 eine Rötung⁷, Spuren einer Feuerstelle. Ebenso ist die Bollensteinunterlage im gewachsenen Boden in L13–14 Unterkonstruktion einer Feuerstelle⁸.

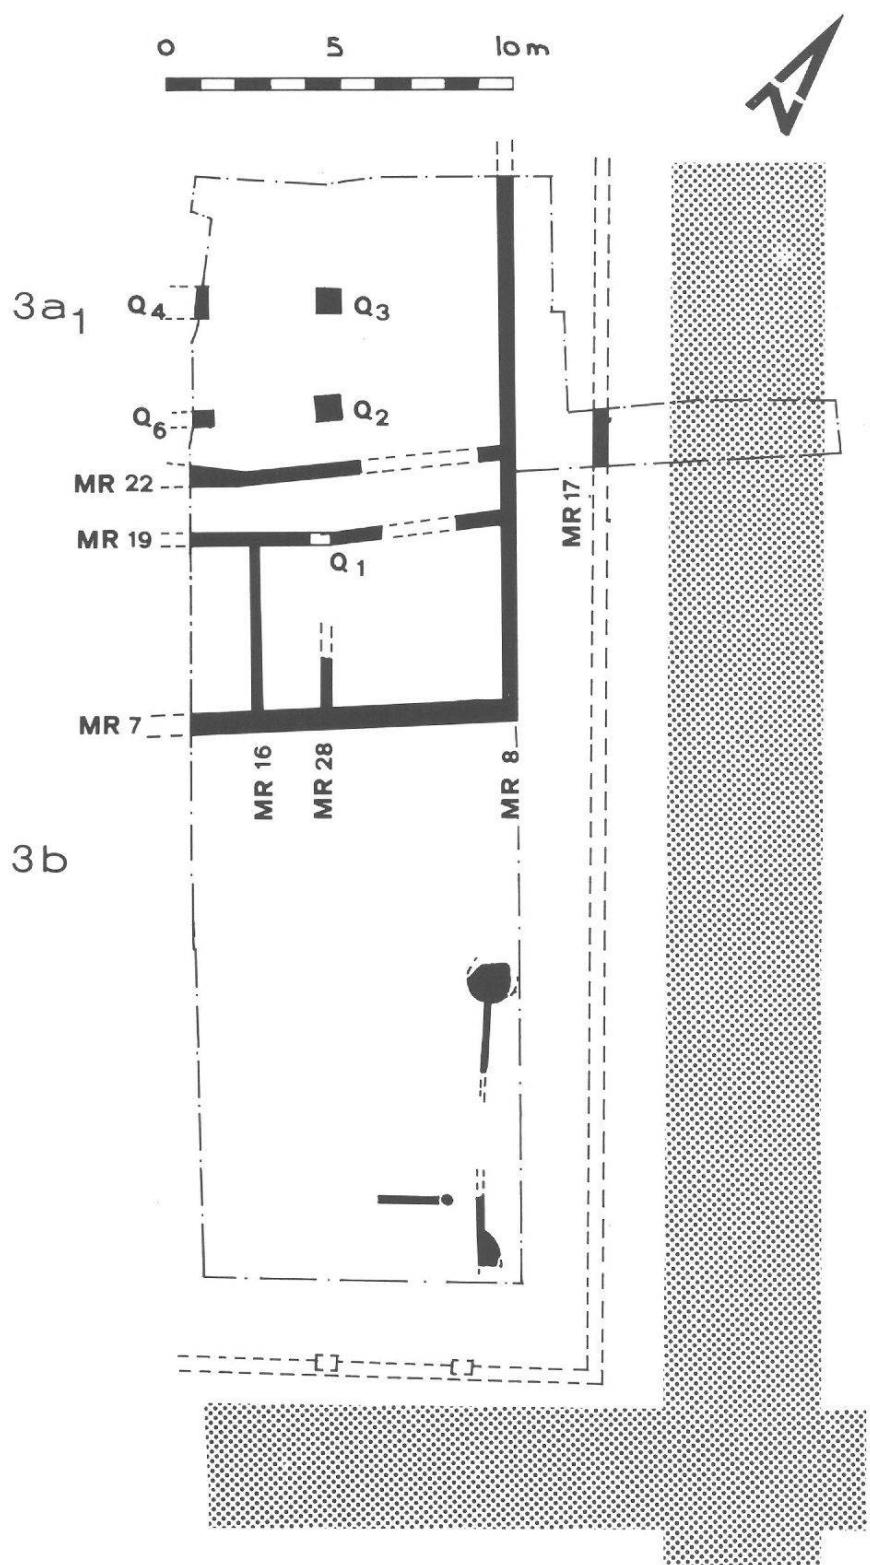
Abb. 12 Zustand 3a₁ (Nordhälfte) und 3b (Südhälfte) während der «ersten Steinbau-Hauptperiode».

Steinbau – Nordhälfte (Abb. 12: 3 a₁ und Abb. 14: 3 a₂, Gehniveaus 295,20 ± 0,40)

Parallel zu MR 7 stehen in einem Abstand von 6,80 m MR 22 (späte Phase = MR 24) und von 4,90 m MR 19. Sie bilden einen 1,40 m breiten Korridor ins Insulainnere. Diese Korridormauern sind in G8–9/H8–9 durch ein grosses «Steinnest»⁹ gestört. Die verschiedenen Benützungsphasen im Bereich nördlich MR 19 sind durch neun Feuerstellen vorgezeichnet. Die beiden Feuerstellen in D7 auf 295,05¹⁰ bzw. auf 295,15¹¹ gehören in eine frühe Phase¹². Sieben sich neben- bzw. übereinanderfolgende Feuerstellen in E9/F9 weisen auf eine lange Dauer dieser Bauperiode hin.

Die beiden Feuerstellen in E9/F9 auf 295,04¹³ und auf 295,10¹⁴ gehören zu einer Phase, in der MR 22 noch besteht. Die beiden Feuerstellen in E9/F8–9 auf 295,15¹⁵ und auf 295,23¹⁶ sind wohl ebenso dieser Phase zuzuordnen. Die Feuerstelle auf 295,26¹⁷ ist bereits nach NW verschoben. Die Feuerstellen in E8/F8 auf 295,28¹⁸ und auf 295,50¹⁹ schliessen an den roten Sandsteinquader Q₂ in F8 an. Q₂ liegt in einer Quaderreihe auf einer Achse 4,50 m westlich MR 8 – auf derselben wie MR 23 in E8 nördlich MR 7. Der südlichste dieser Reihe liegt in G9 auf MR 19 (294,87); ein zweiter (Q₂) 3,30 m nördlich MR 19 (295,16) und ein dritter (Q₃) in E7, 6,25 m nördlich MR 19 (UK 294,90). Der Nordraum hat sich in späterer Zeit (3 a₂) über MR 22 hinweggezogen (Gehniveau ca. 295,50). Zu dieser späten Phase gehört wohl auch ein 0,20 m tiefes Gräbchen²⁰ (UK 295,36) 0,60 m nördlich MR 19.

Am Grabungsrand 3,60 m westlich der ersten Quaderreihe gibt es eine zweite. In dieser Achse liegt südlich MR 19 auch MR 9. Die Quader Q₄ in D8 und Q₆ in E9, die mit Kalkbruchsteinstücken fundiert sind, entsprechen den beiden Quadern Q₃ und Q₂ der ersten Reihe. Sie bilden wahrscheinlich die Basen einer Stützen-Tragstruktur. In einer späten Phase wird die Stützenstellung am Grabungsrand West «verdoppelt», so dass eine peristylartige Anlage mit einem Stützenabstand von jeweils 1,80 m entsteht. Teilweise liegen zwei Quader übereinander. Die UK der tieferliegenden sind zwischen 295,07 und 295,19; diejenige der höherliegenden zwischen 295,34 und 295,51.

Horizonte – Südhälfte (Abb. 12: 3 b, 294,90 + 0,20; – 0,25)

Im Raum – begrenzt durch MR 7, MR 29, MR 14 – findet sich in I12 eine Feuerstelle auf Niveau 294,92²⁷, unmittelbar darüber eine zweite auf Niveau 295,04²⁸. Diese dürften auf den zugehörigen Gehhorizonten²⁹ liegen.

Im Raum – begrenzt durch MR 14, MR 29, MR 15 – gehören die Feuerstellen in L16 auf Niveau 294,70³⁰, in M15 auf 294,75³¹ sowie in L16 auf Niveau 295,00³² zu dieser Bauperiode.

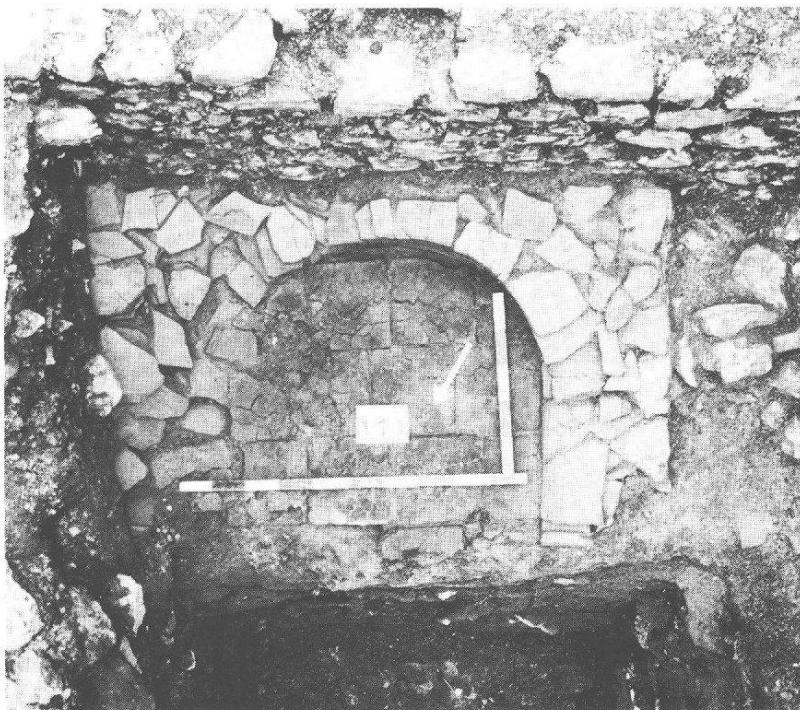
Abb. 13 Feuerstelle D9 an Trennmauer MR 14 angebaut, Bauphase 5 b.

Im Raum – begrenzt durch MR 7, MR 29, MR 14 – findet sich auf Niveau 295,40 ein Geh- horizont. Zu ihm gehört die Feuerstelle³⁶ in Fläche H14/I13–14 bei Niveau 295,35, die sich direkt an MR 14 anlehnt (Abb. 13).

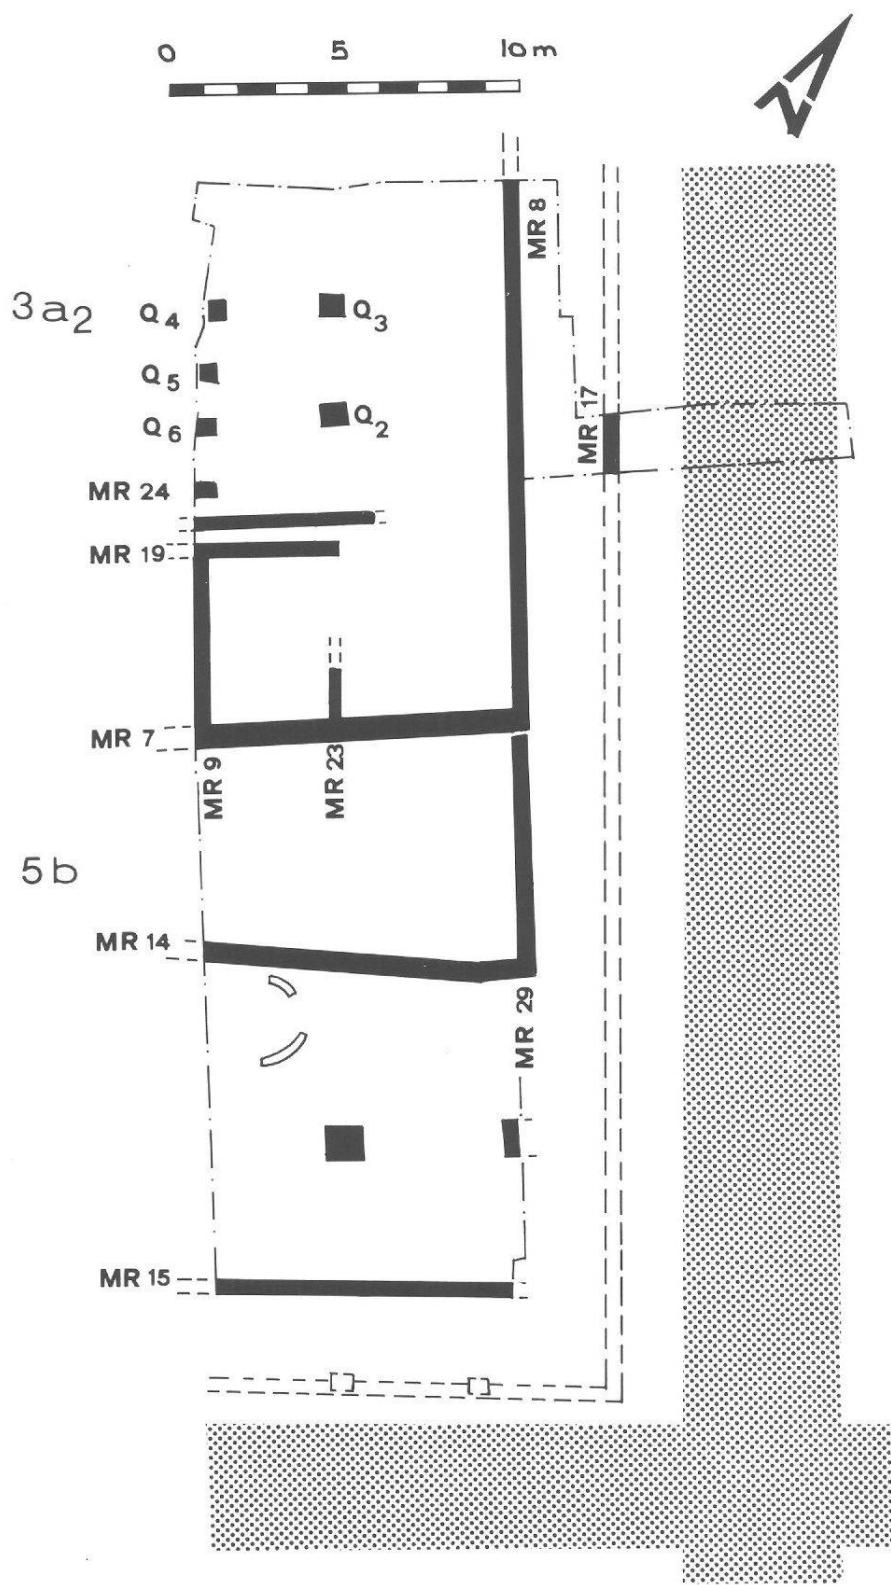
Abb. 14 Zustand 3a₂ (Nordhälfte) und 5b (Südhälfte) während der «zweiten Steinbau-Hauptperiode».

Bodenhorizonte – Südteil (Abb. 14: 5 b, 295,34 ± 0,20)

Im Raum – begrenzt durch MR 14, MR 29, MR 15 – findet sich eine durchgehende Mörtelfläche³⁷ auf Niveau 295,16–295,56. Darauf liegen zwei Gehhorizonte.

Abb. 14 illustriert die «zweite Steinbauperiode» für Nord- (3a_2) und Südhälften (5 b).

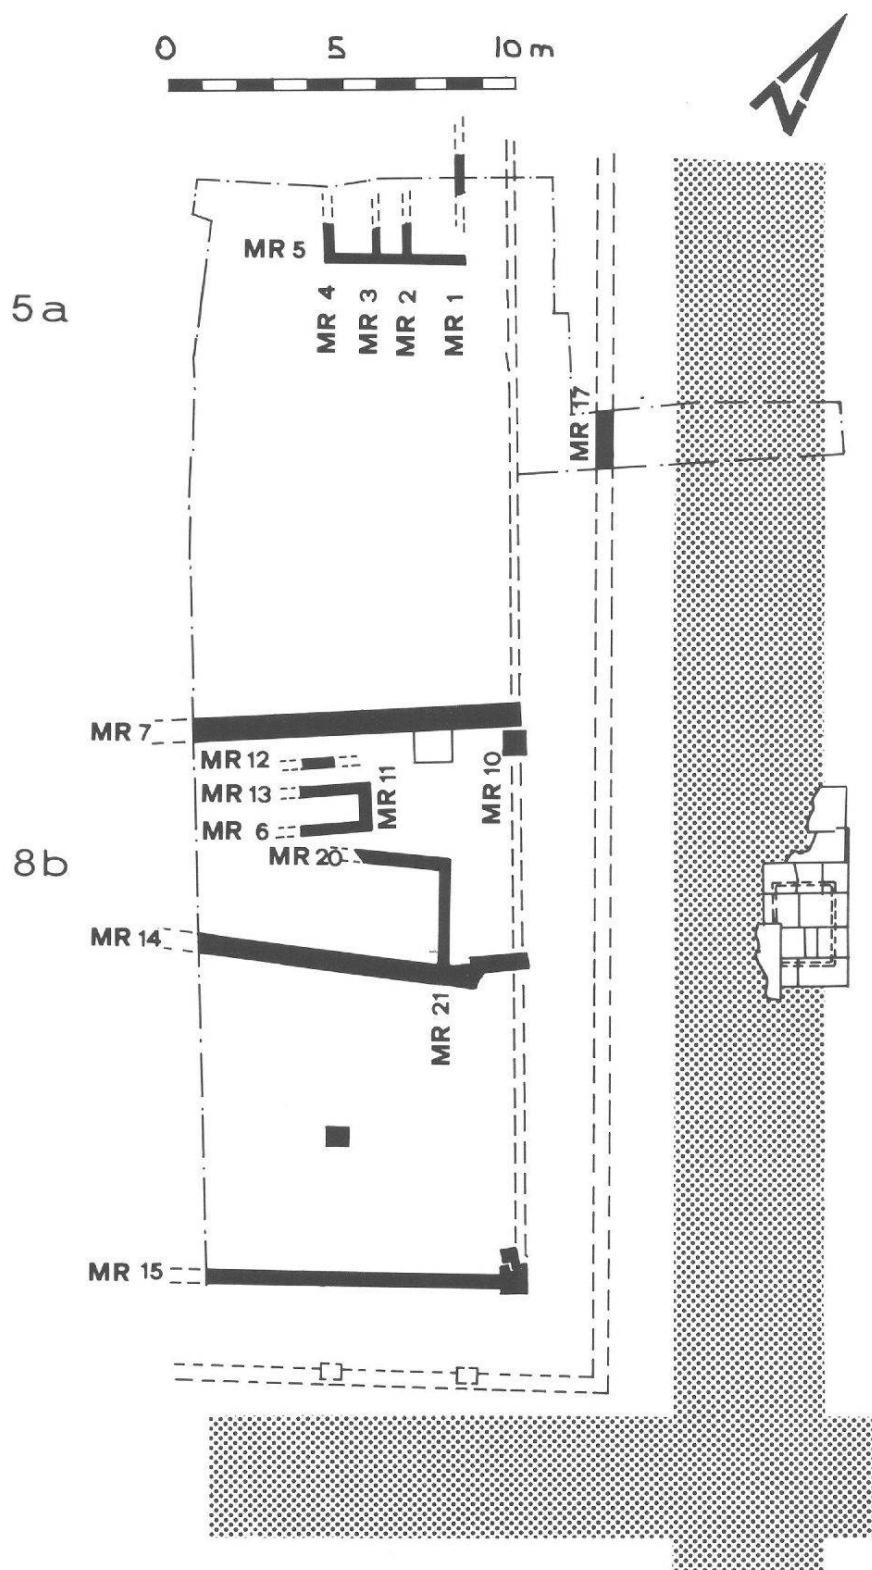
Abb. 16 Zustand 5a (Nordhälfte) und 8b (Südhälfte) während der Phase «späte Um- und Einbauten».

Späte Einbauten – Nordhälfte (Abb. 16: 5a, $295,95 \pm 0,15$)

Im NO-Teil des grossen Raumes befinden sich in E5-7/F5-7 späte Einbauten (MR 1-5) mit einer Feuerstelle auf 296,04⁴⁰.

Im Raum – begrenzt durch MR 7, MR 29, MR 14 – lag eine 0,20 bis 0,30 m hohe Planierschicht mit bemalten Verputzfragmenten. Darauf war in K12–13 ein 2,70 × 3,00 m grosser Mauerwinkel mit Ziegelboden (Niveau 295,90) eingebaut (MR 20 + MR21).

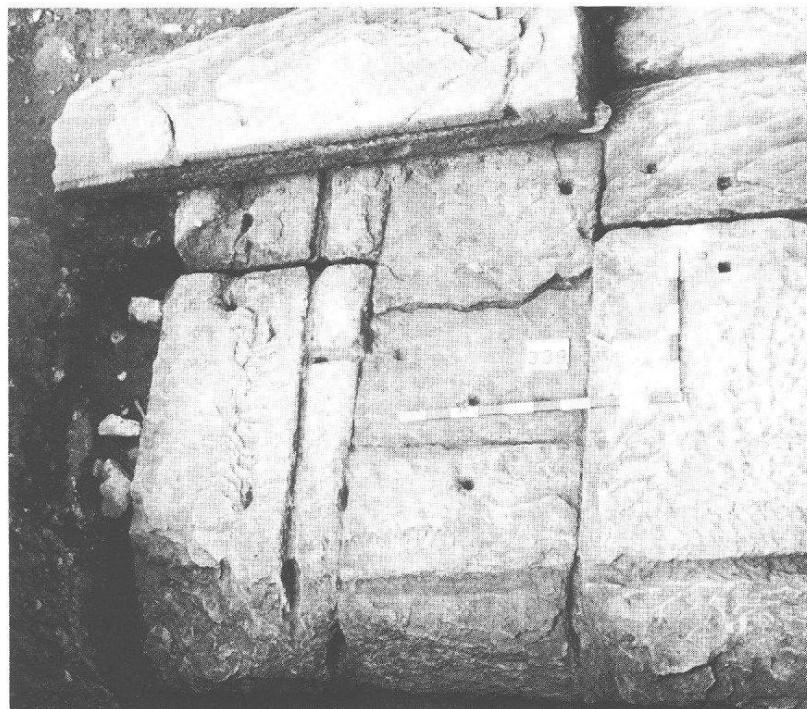
Abb. 17 Brunnentrogboden aus roten Sandsteinplatten auf der «Steinerstrasse».

Bei den auf unsere Untersuchungen folgenden maschinellen Aushubarbeiten wurde ein Brunnen⁴⁸ (Abb. 17) aus roten Sandsteinplatten aufgenommen. Der etwa $2,70 \times 6,00$ m grosse Tragboden des Brunnens lag leicht gewölbt auf dem römischen Strassenbelag (Niveau 295,90 bis 296,55 m ü. M.).

Brunnen⁴⁸ (Abb. 17)

In Fläche N8–10/O9–11/P10 lagen auf dem Strassenbelag mehrere ca. 0,30 m starke rote Sandsteinplatten. Eine 4–6 cm breite Rille war eingelassen und bildete eine Konstruktionsfuge für einen etwa 1,80×2,20 m grossen Brunnentrog. Die Platten weisen verschiedene Löcher sowie Reste von Halterungseisen auf, welche auf die Befestigung und Verbindung der Platten untereinander hinweisen.
