Artikel: Das Augster Amphitheater : die Sicherungsgrabungen 1986

Das Augster Amphitheater

Die Sicherungssgrabungen 1986

Alex R. Furger
mit einem Beitrag von Eva Oxé und Münzbestimmungen von Markus Peter
sowie Beilagen 1–8

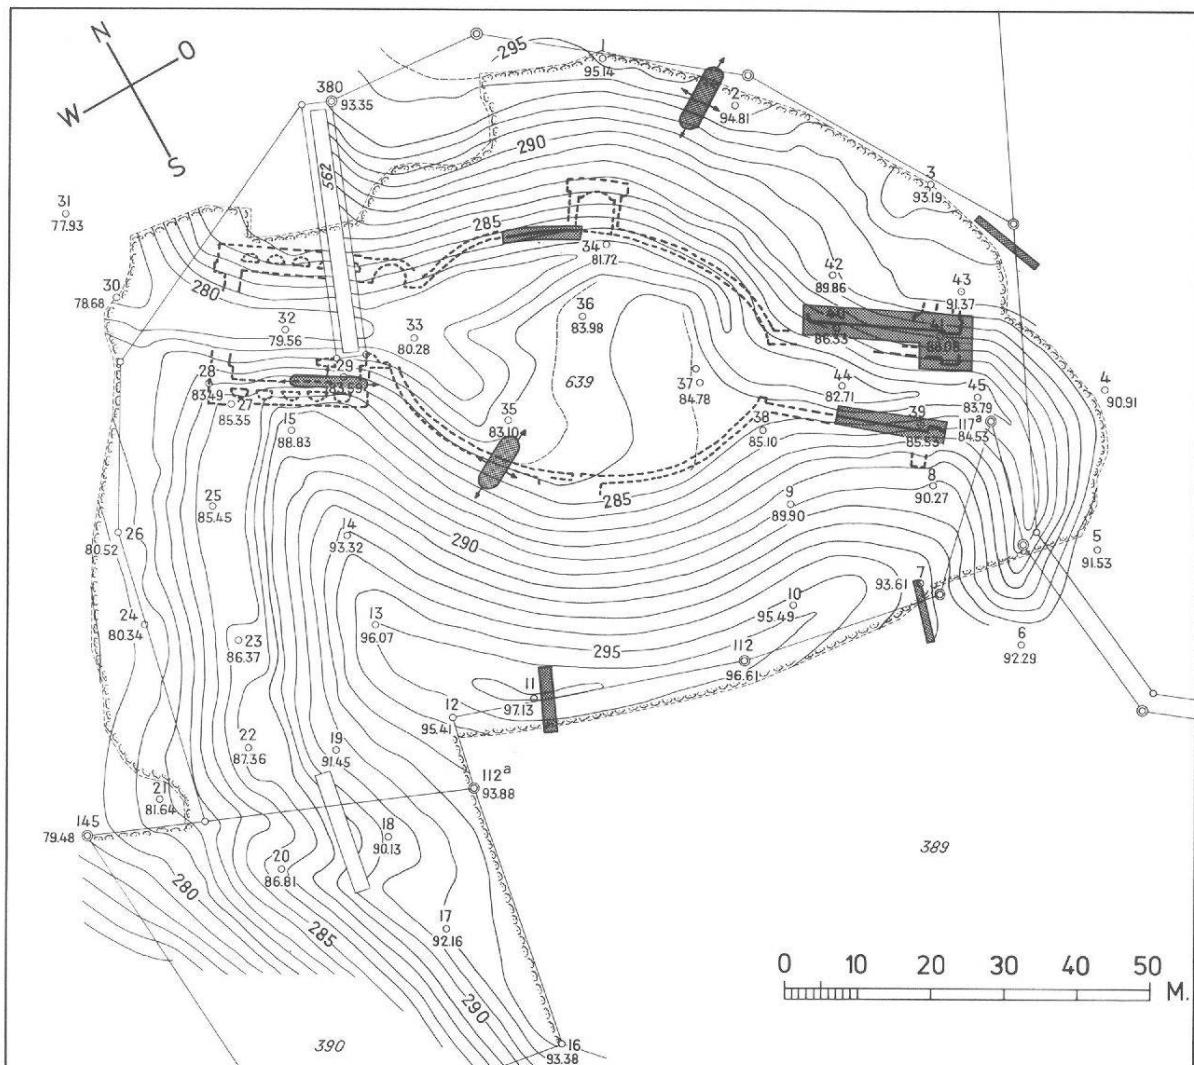
Abb. 2 Augst-Amphitheater. Zustand bei der Entdeckung 1959/60, mit den neun Sondierschnitten von R. Laur-Belart (gerastert) und den damals festgestellten Mauern. M. 1:1200. Zu den Höhenkoten sind jeweils 200 m hinzuzurechnen.

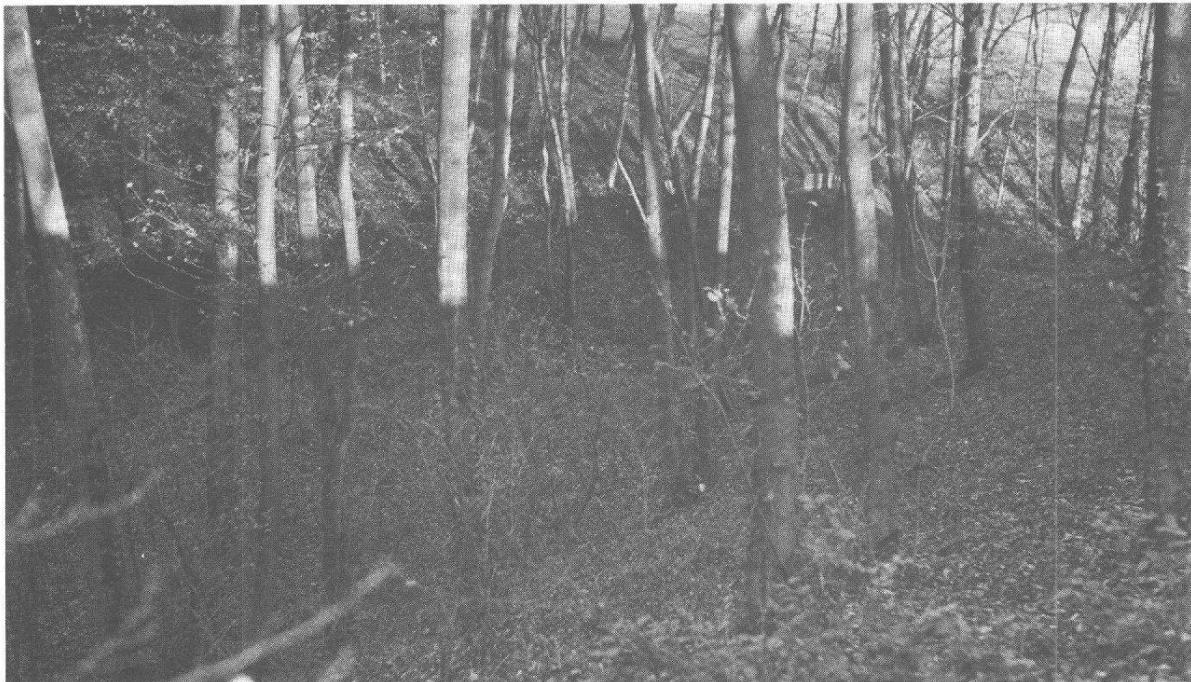
Abb. 3 Augst-Amphitheater. Der Sichelengraben kurz nach der Entdeckung und den ersten Sondierungen (um 1960): links die *cavea*, rechts im Hintergrund der Osteingang mit Mauer 7. Blick von Westen.

bögen (des Westeingangs?)⁴ entdeckte (Abb. 3; 4). Er informierte umgehend R. Laur-Belart über seine Entdeckung, worauf dieser noch im November und Dezember 1959 neun Sondierschnitte (Abb. 2) anlegen liess. «Es bedurfte nur eines kurzen, assoziativen Gedankensprunges, der aber seit Beatus Rhenanus noch nie gemacht worden war, dass hier das seit dem 16. Jahrhundert gesuchte Amphitheater vorliegen müsse, 350 m vom szenischen Theater entfernt! Wenige Sondiergräben genügten, um das Oval der Arenamauer und die Stützmauern des West- und Osteingangs festzustellen. Durch eine öffentliche Sammlung, die Munizipenz Herrn Dr. René Clavels und die generöse Offerte des Eigentümers, des Ehingerschen Fideikommisses Tempelhof, wurde es der Stiftung Pro Augusta Raurica möglich, das Areal im Jahre 1960 zu erwerben und die ersten Ausgrabungen vorzunehmen. Durch den rampenartigen Osteingang hinunter wurde ein Fahrweg angelegt und mit Hilfe eines Traxcavators und Lastwagen das in die Arena eingeschwemmte, kiesige Material teils weggeführt (1961/62, Abb. 5), teils planiert. Am Rand wurden grössere Mauerpartien freigelegt; doch konnten diese Arbeiten nur im Winter ausgeführt werden, da die Notgrabungen auf dem Steinler sommersüber alle Kräfte in Anspruch nahmen. Bis heute (1966) ergibt sich folgendes Bild des neugewonnenen Bauwerkes:

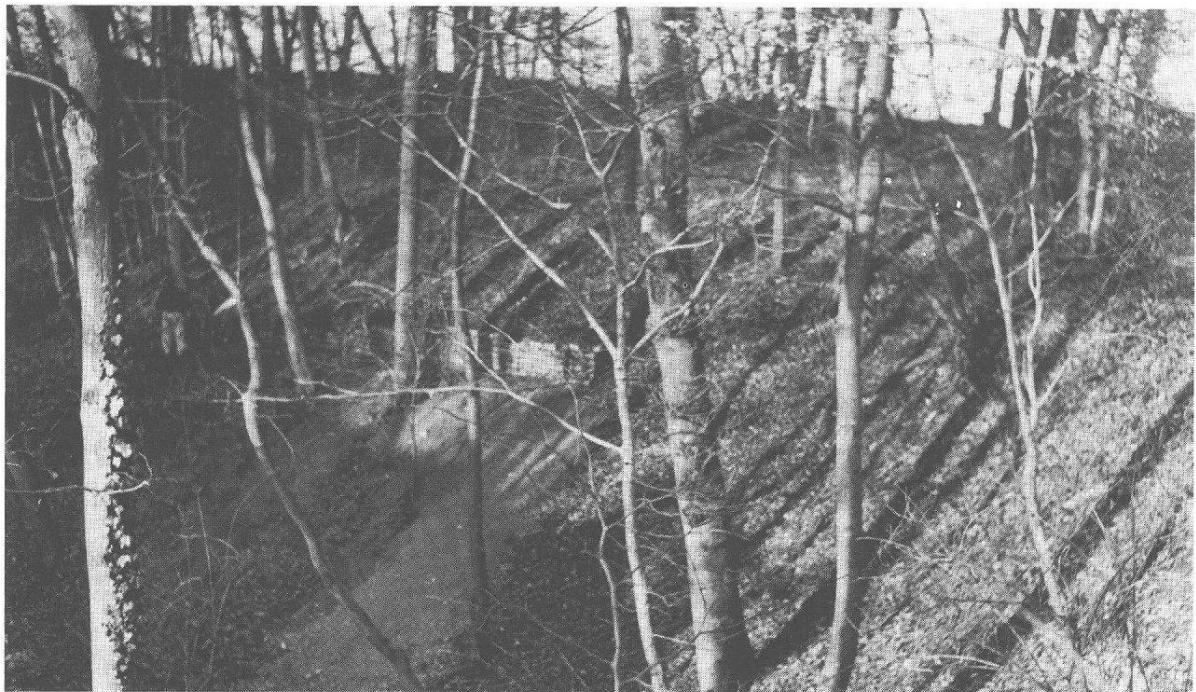
Abb. 4 Augst-Amphitheater. Der Osteingang mit der oberflächlich freigelegten Mauer 7 (um 1960). Blick von Süden.

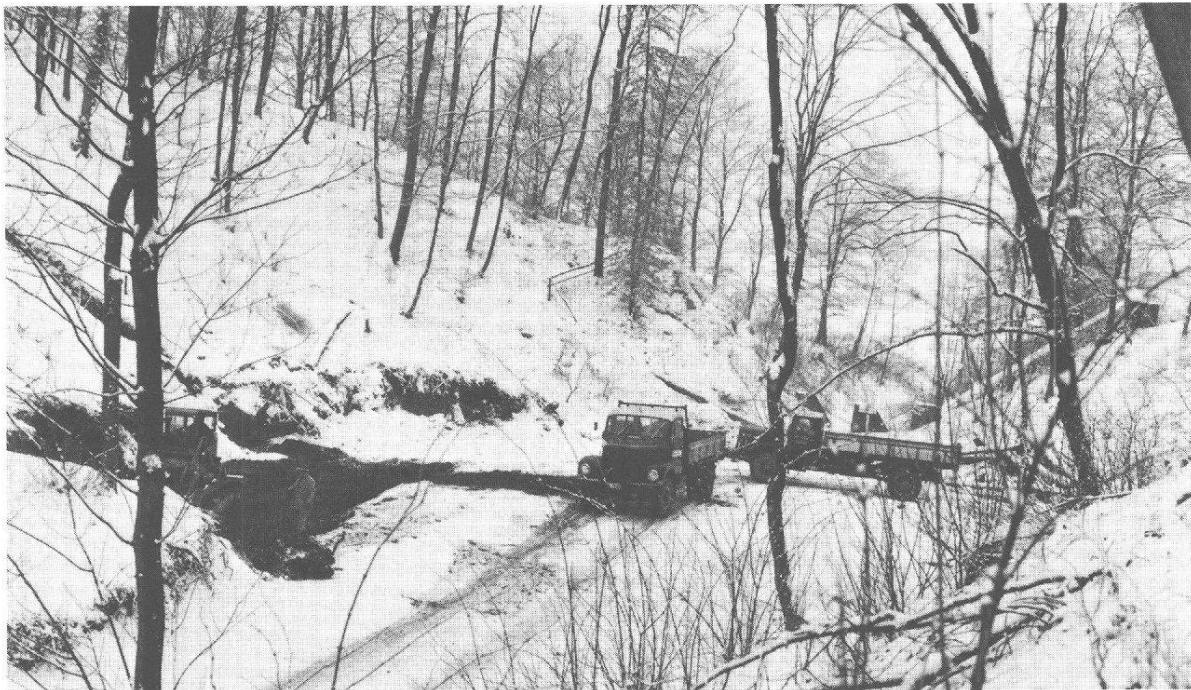
Abb. 5 Augst-Amphitheater. Ausbaggerung und Planierung der Arena 1961/62.

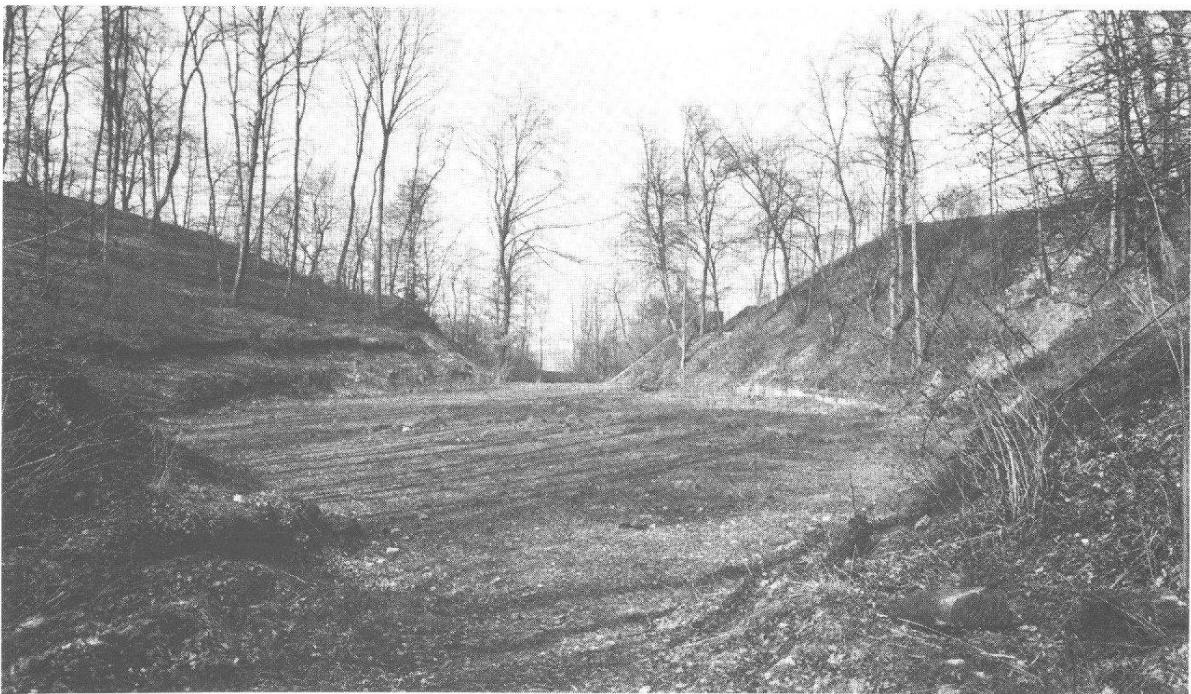
Abb. 6 Augst-Amphitheater. Zustand bald nach 1962, mit rekonstruiertem Arenaboden. Die Arenamauer und Teile der Eingangspartien sind ungeschützt und unrestauriert der Witterung und Begehung ausgesetzt.

Die Arenamauer, die noch 1–2 m hoch erhalten ist, umschliesst ein Oval von 48×33 m (Abb. 6). Ob dahinter, wie in Vindonissa, ein Umgang vorhanden ist, weiss man noch nicht. Auf der kurzen Süd-Nord-Achse befinden sich zwei Türen mit Sandsteinschwelten, die in zwei Zwinger führen dürften. Auf der Westseite liegt die Ausfahrt, deren Seitenmauern wie beim Theater durch stehende Halbtonnen-Bögen abgestützt und noch rund 8 m hoch erhalten sind. Auf der Ostseite sind Ecken des Einfahrtportals gefunden; es ist 12 m breit und wird in einen tunnelartigen Gang geführt haben, durch den man von der Stadtseite auf einem rampenartigen, gebogenen Weg wie heute die Arena erreichte.

Zwanzig Jahre lang ruhten dann die archäologischen Arbeiten im letztentdeckten Augster Monumentalbau; der idyllische, von Wald umgebene Ort war (und ist!) beliebtes Besucherziel für Picknicks und Waldfeste... (Abb. 6).

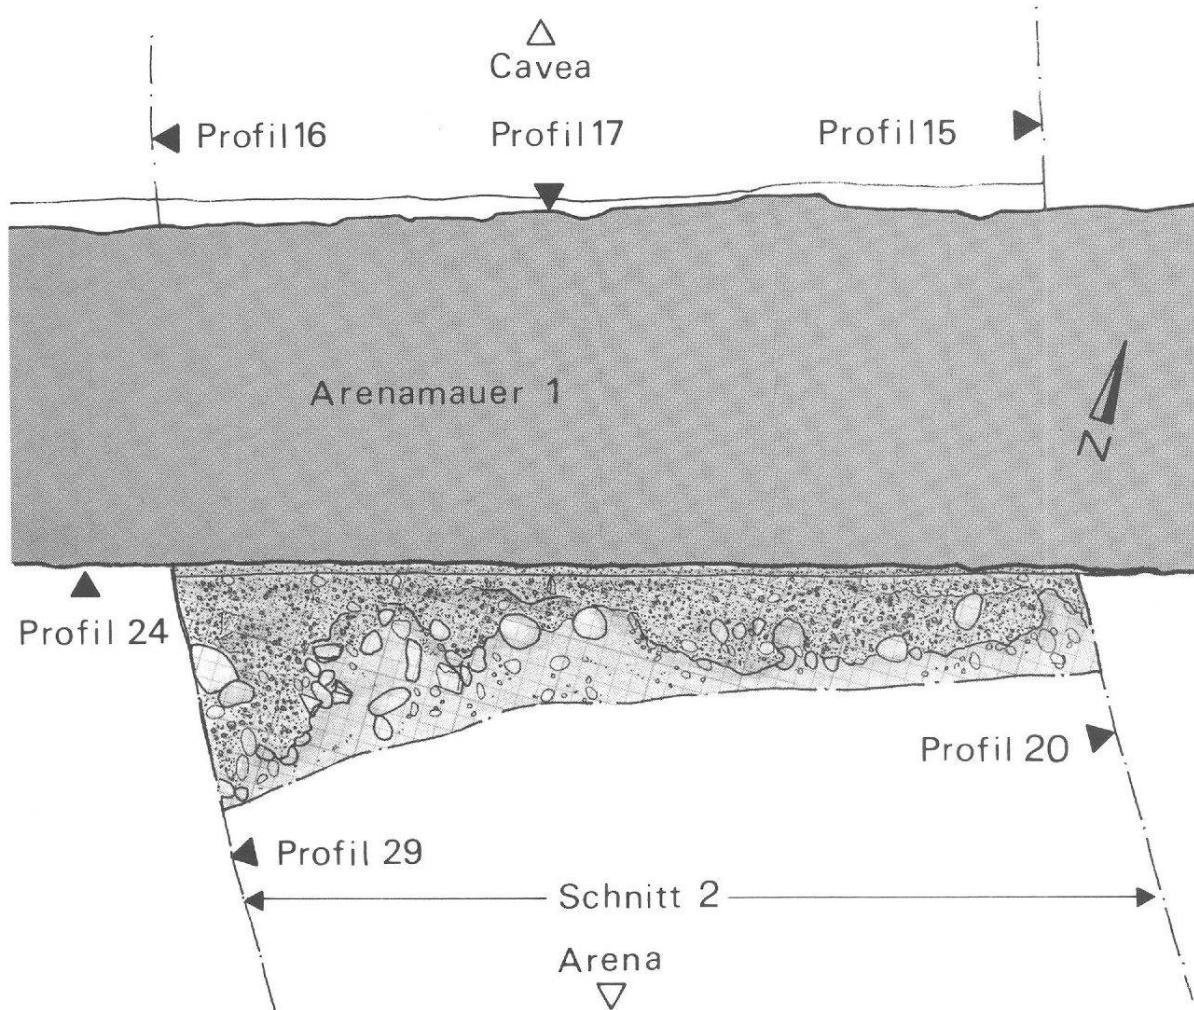
Abb. 12 Augst-Amphitheater 1986. Arena in Schnitt 2, mit rotem Ziegelschrotmörtel-Wulst am Fuss der Arenamauer 1. Profilzeichnungen s. Beilage 2 und 3. M. 1:20.

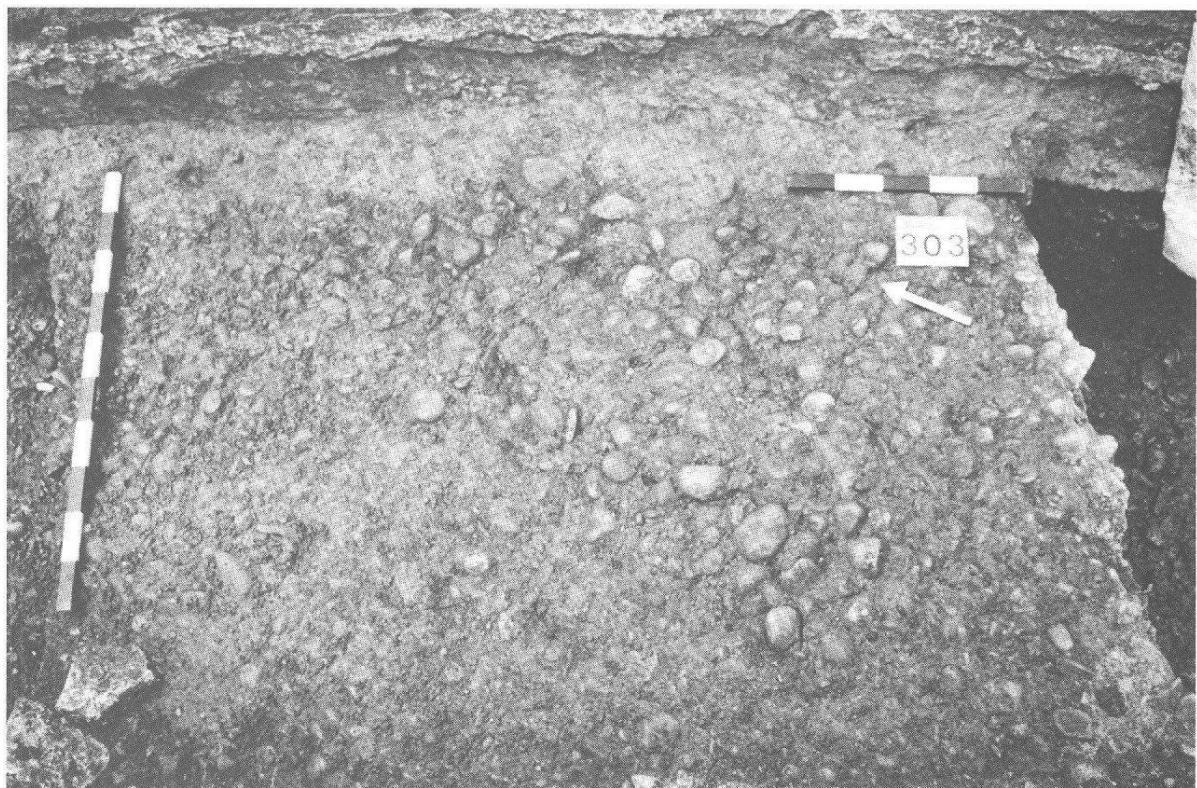
Abb. 13 Augst-Amphitheater 1986. Arena in Schnitt 1, unterer Bauhorizont (= Phase 3) auf der Höhe des *roten Ziegelschrotmörtel-Wulstes* (Abb. 15, links). Oben die Arenamauer 2. M. ca. 1:20.

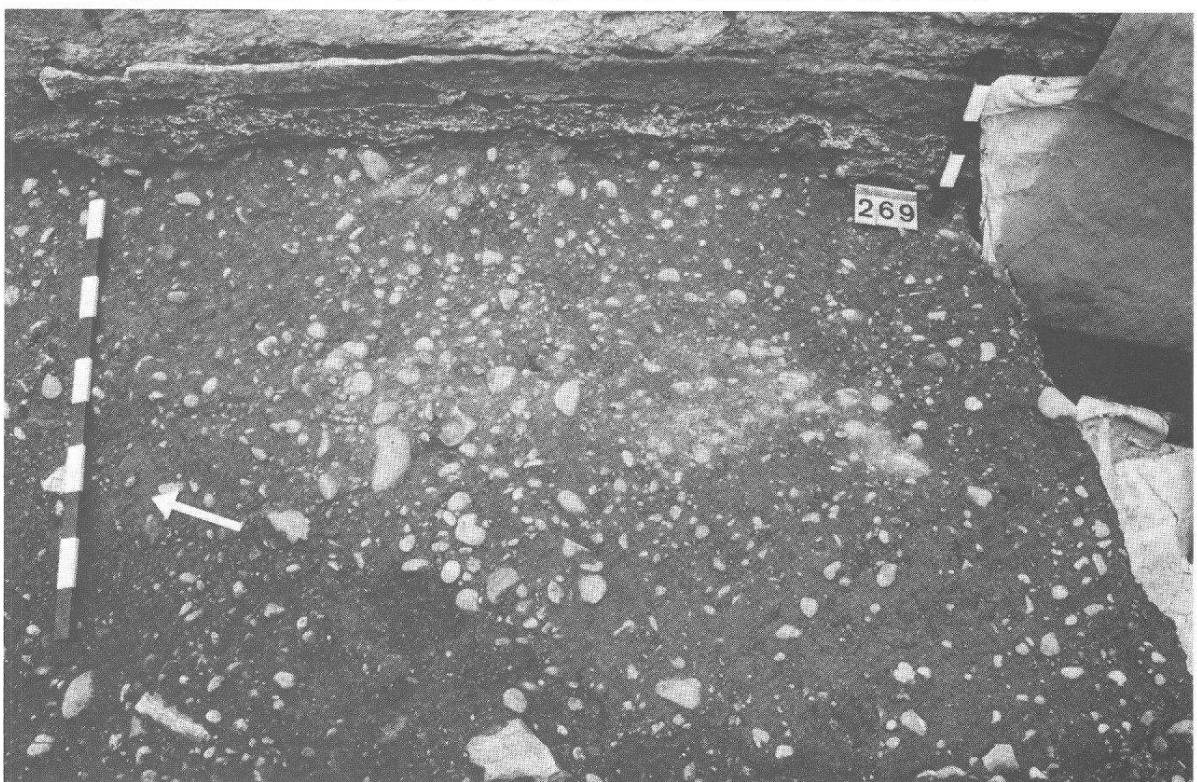
Abb. 14 Augst-Amphitheater 1986. Arena in Schnitt 1, erstes Gehniveau (= Phase 4) auf der Höhe des *weissen Kalkmörtel-Wulstes* (Abb. 15, links). Oben die Arenamauer 2. M. ca. 1:20.

Anschliessend – womöglich ohne Unterbruch – wurde die ganze Arenafläche mit einem Kies-Sand-Gemisch 0,2–0,3 m hoch aufgeschüttet (Beilage 4 und Tab. 1, Profil 21, Schichten 14 und 15). Dieser sorgfältig planierte Horizont (Abb. 14) scheint das erste Benutzungsniveau des neu fertiggestellten Amphitheaters gewesen zu sein. Mit seiner Oberfläche lässt sich auch ein zweiter Bauhorizont fassen, da der weisse, einst sichtbare Arenamauerverputz nur bis zu dieser Schicht hinunter reicht und ebenfalls – wie der darunterliegende Ziegelschrotputz – einen in die Fläche ragenden Wulstvorsprung bildet (vgl. Abb. 15 und 28). Auf diesem untersten Arena-Gehniveau um 281,40 m ü. M. fanden sich im Bereich von Schnitt 1 zwei dünne, sandig-siltige Schichten mit wenig Kies (Beilage 4 und Tab. 1, Profil 21, Schichten 12 und 13), die wir als Benutzungsschichten interpretieren. Darüber lag Schicht 10 mit auffallend vielen Mörtelstücken, die wohl bereits erst als Folge des Zerfalls der Arenamauer

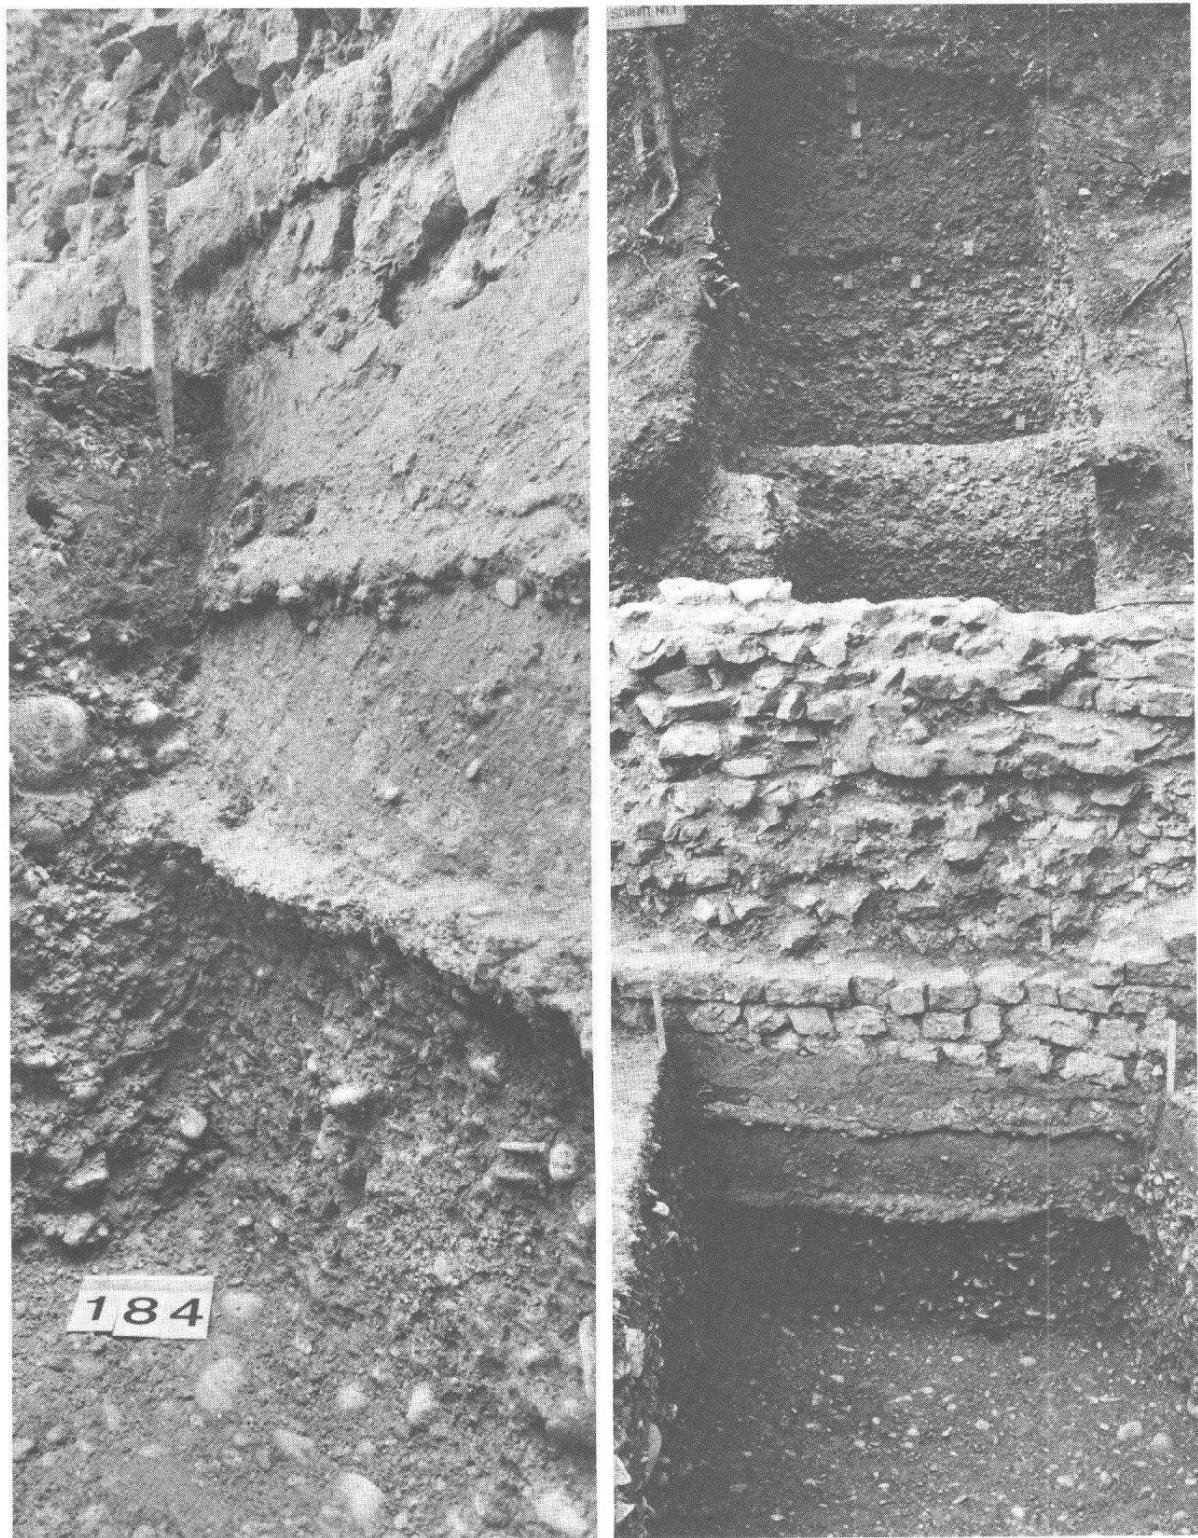
Abb. 15 Augst-Amphitheater 1986. Schnitt 1 durch Arena und Nordhang.

Links: Arenamauer 2 mit einem unteren, roten Mörtelwulst an der Basis des Fundamentes und einem oberen, weissen Wulst auf der Höhe des ersten Gehrnieaus (Abb. 14). Vgl. Maueransicht Abb. 28, rechts. Links im Bild das Schichtprofil 21 (Beilage 4).

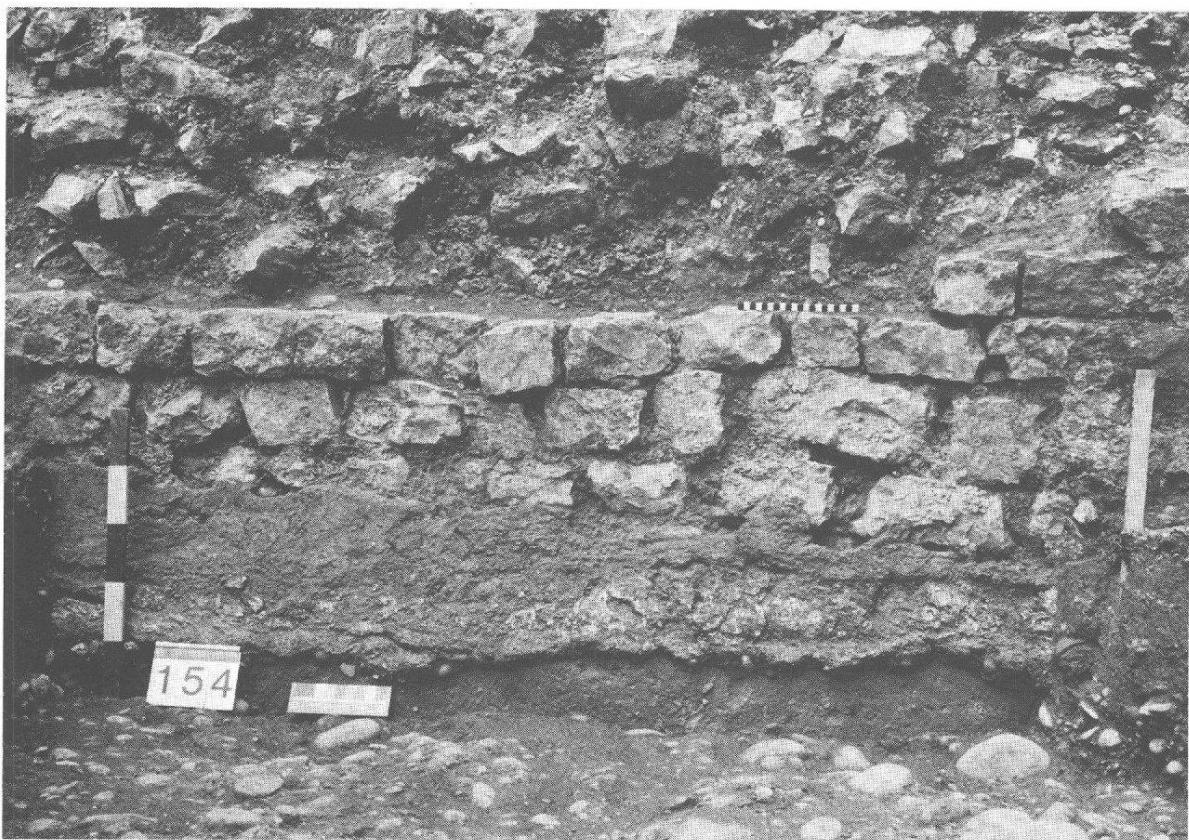
Abb. 17 Augst-Amphitheater 1986. Arenamauer 2: Blick von der Arena auf die verputzte Mauerfront. M. 1:15.

Der Mauerkern besteht aus groben Kalksteintrümmern und Splittern in dichtem Mörtelverband. Dem Kalkmörtel war stellenweise ganz wenig Ziegelschrot beigemengt. Im untersten Bereich des arenaseitigen Hauptes war die Mauer zudem mit ziegelschrothaltigem Mörtel ausgefugt und darüber rot und weiss verputzt.

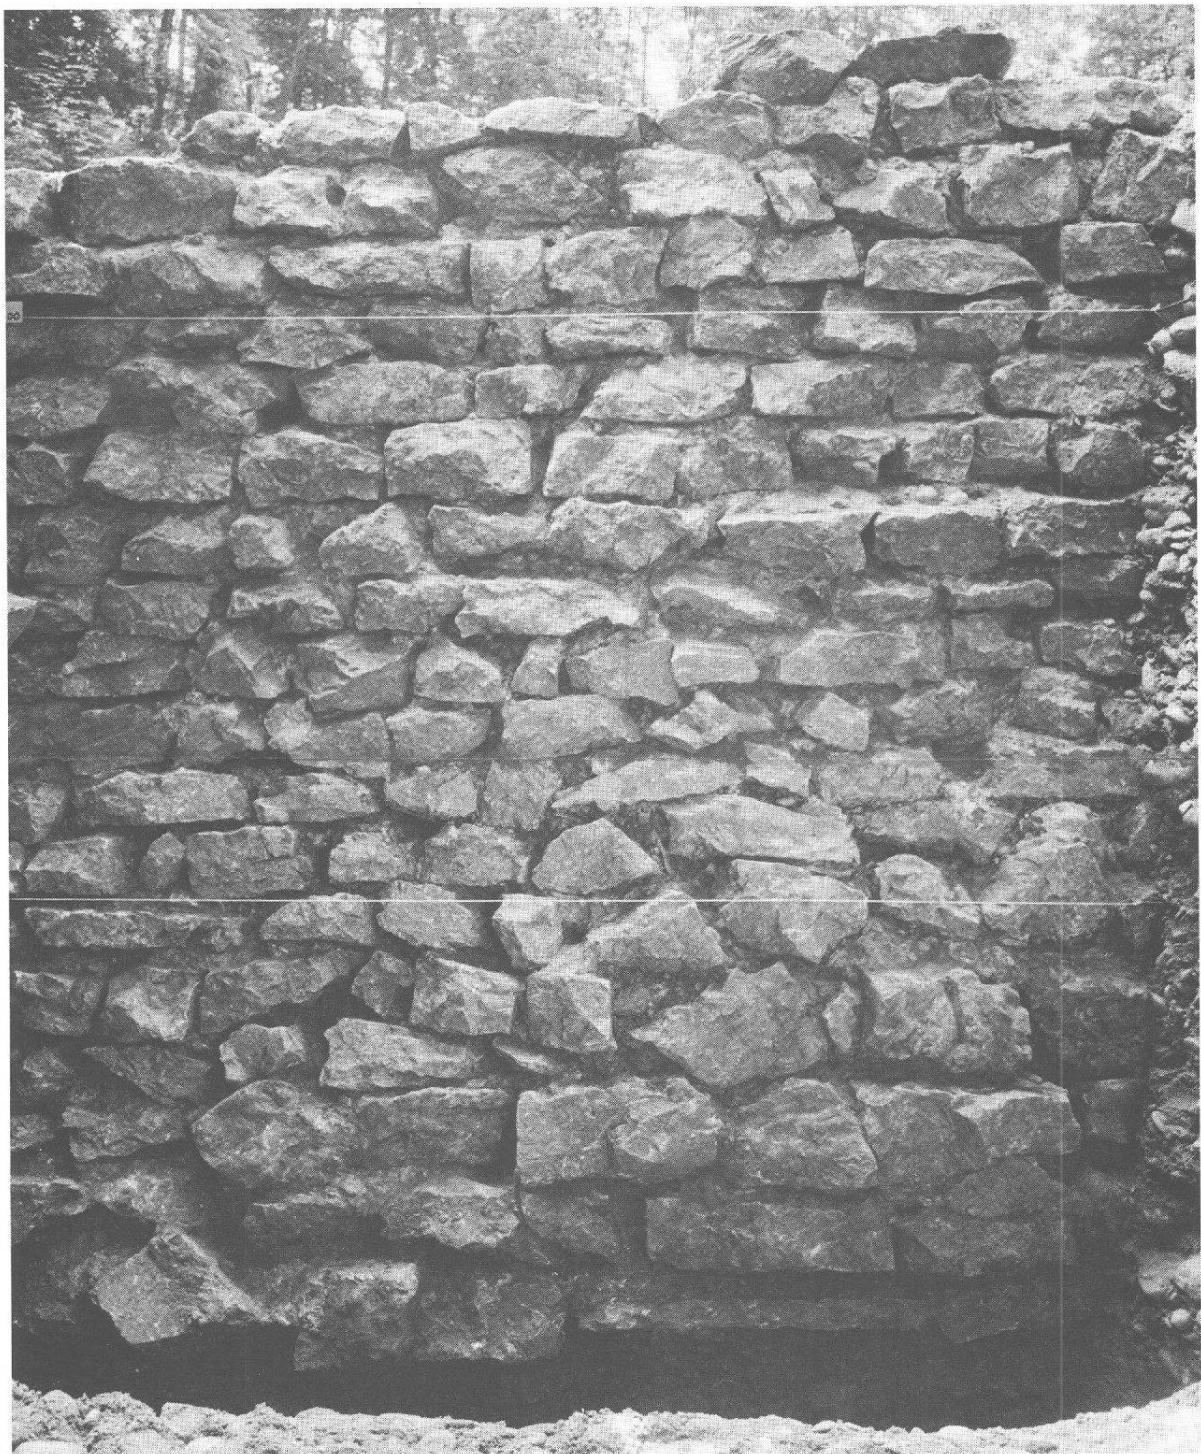
Abb. 18 Augst-Amphitheater 1986. Arenamauer 2: Blick von der Mauergrube (Nordhang) auf die einst hinterfüllte (nicht sichtbare) Rückseite. Vertikaler Schnurabstand: 1,00 m. M. 1:15.

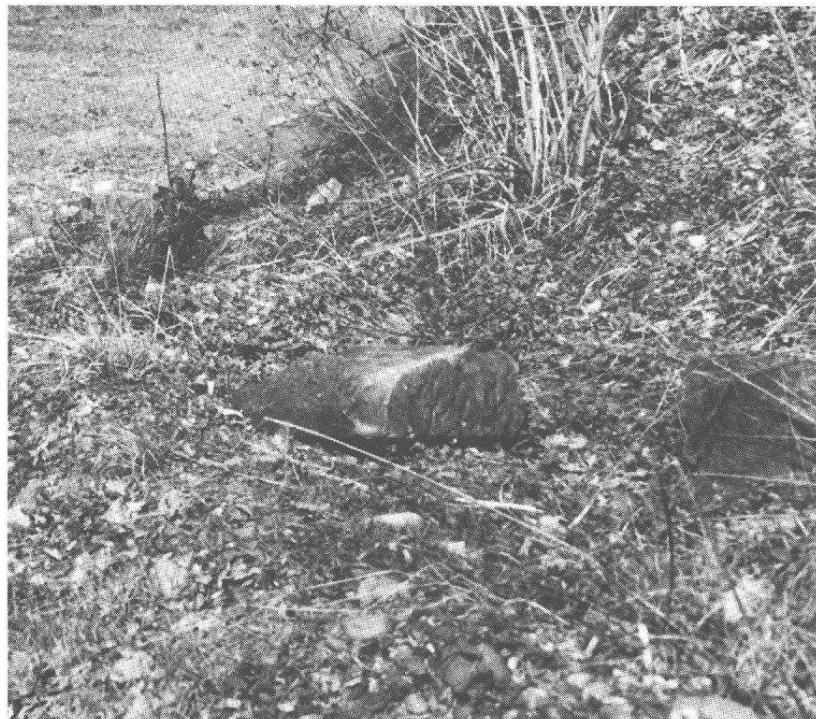
Abb. 19 Augst-Amphitheater, um 1965. Ausschnitt aus Abbildung 6 (vorne rechts) mit Architekturstück aus Buntsandstein, evtl. einer Abdeckplatte der Arenamauer. Heute verschollen.

Etwas differenzierter lässt sich der Befund im Bereich von Schnitt 1 verfolgen (Beilage 4, Profile 7 und 21; Übersicht Tab. 1): Dank gut erhaltener, noch an der Arenamauer haftender Verputzschichten sind *zwei Bauhorizonte* auszumachen. Ein unterer auf 281,00–281,10 m ü. M. liegt nur unwesentlich höher als das kaum abgetiefe Mauerfundament und erstreckt sich auffallend eben gegen die Arenamitte zu. Dieses Niveau muss offen gelegen haben, als an der frisch errichteten Arenamauer ein dichter Verputz aus Ziegelschrotmörtel angebracht wurde, der als 0,1 bis 0,3 m breiter Wulst horizontal vom Mauerfuss in die Fläche ausläuft (Abb. 12 und 15). In dieser Fläche (OK Schicht 16 in Profil 21) fanden sich zahlreiche grobe Kiesel (Abb. 13), kleine Brocken von rotem Ziegelschrotmörtel sowie auffallend viele Splitter und «mehlige» Konzentrationen von rotem Sandstein. Dies lässt vermuten, dass dieses Niveau offen lag, als die Buntsandsteinquader für die Bekrönung der Arenamauer (Abb. 19 und 20) zugerichtet worden sind.

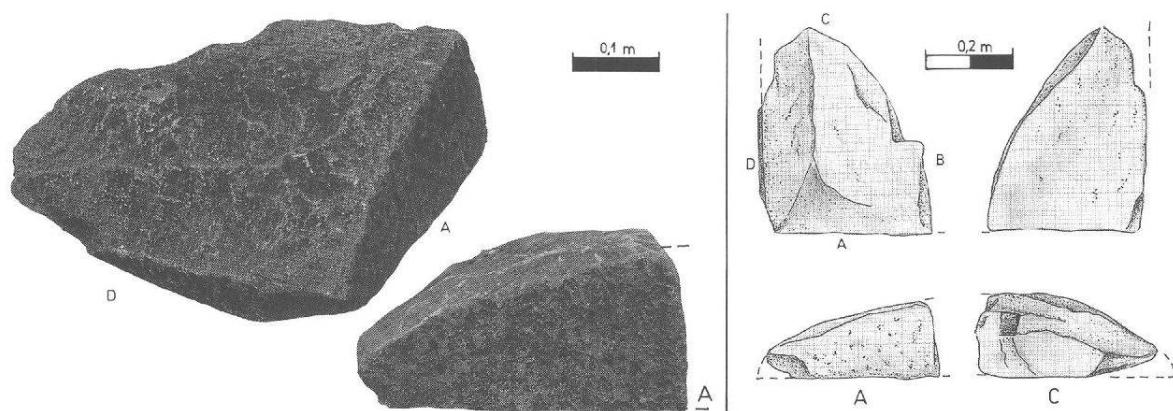
Abb. 20 Augst-Amphitheater 1986. Architekturstück aus Schnitt 3 in der Arena, Inv. 86.639 (Fundkatalog S. 118). Eventuell Bruchstück einer Abdeckplatte der Arenamauer. M. 1:10 (Fotos) bzw. M. 1:20 (Zeichnung).

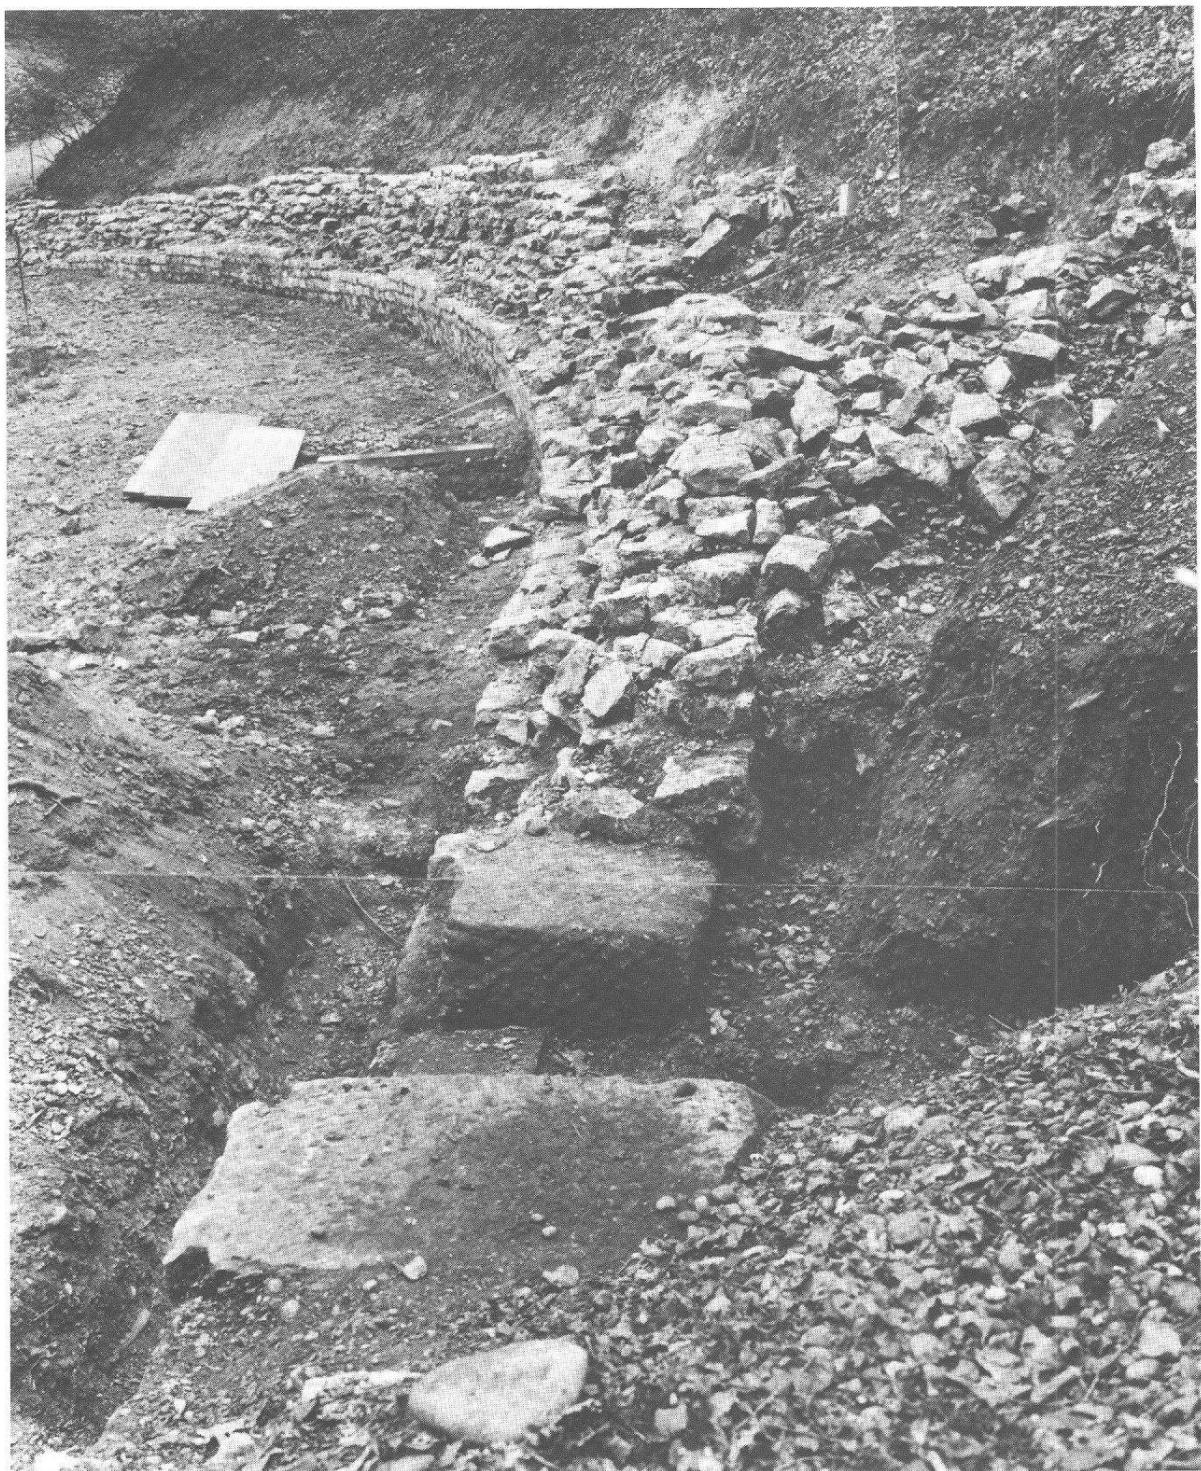
Abb. 21 Augst-Amphitheater 1984. Die freigelegte Arenamauer 4 mit der Sandsteinpforte zum noch nicht untersuchten südlichen *carcer* im Vordergrund. Blick von Westen.

In die südliche Arenamauer eingelassen ist eine 0,94 m weite Pforte, die zu einem noch nicht untersuchten Raum dahinter (zweiter *carcer*?) führt und deshalb hier kurz erwähnt werden soll (Abb. 21–23). Die beiden Gewände aus rotem Sandstein, von denen beidseits noch der unterste Eckquader vorgefunden wurde (Abb. 23), liegen auf grossen Buntsandsteinplatten, die ihrerseits direkt auf dem Kies aufliegen (Abb. 22, Schicht 9). Auf derselben Höhe(!) sind seitlich die untersten Fundamentlagen auf den Kies gemauert; links aus grösseren Bruchsteinen, rechts der Pforte aus massiven Sand- und Kalksteinquadern. In die

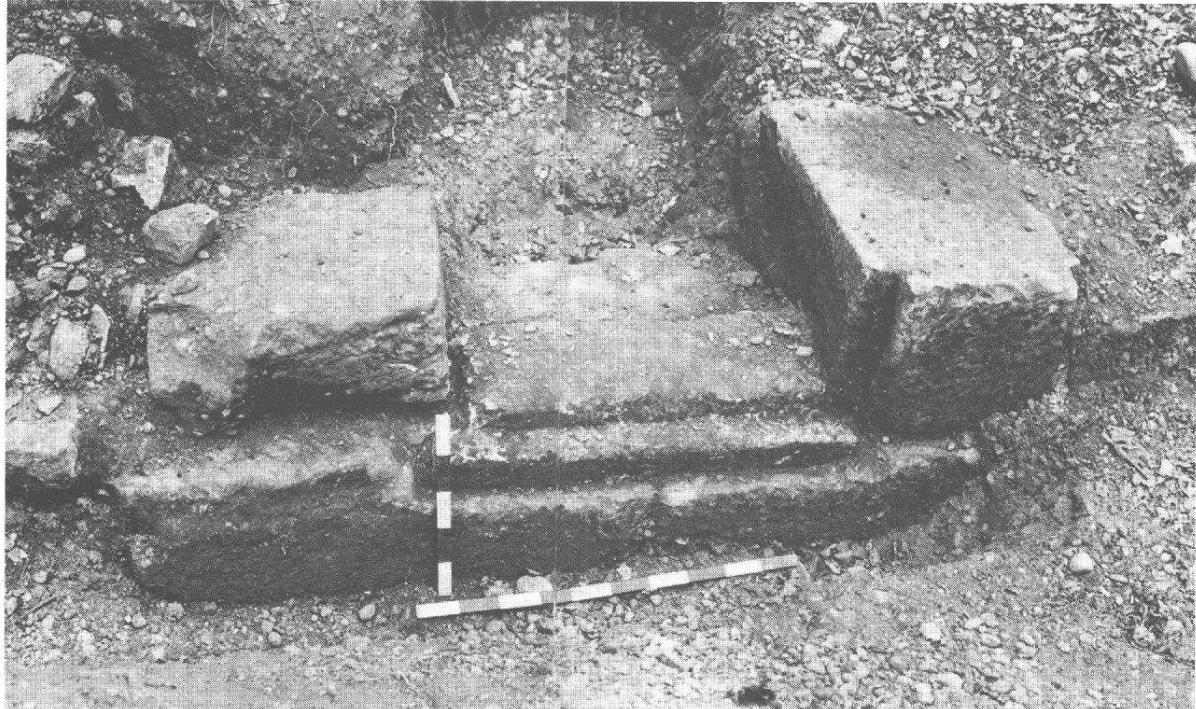
Abb. 23 Augst-Amphitheater 1984. Oberflächlich freigelegter Eingang zum südlichen *caser* in der Arenamauer 3/4 (vgl. Abb. 22). Blick von der Arena nach Süden.

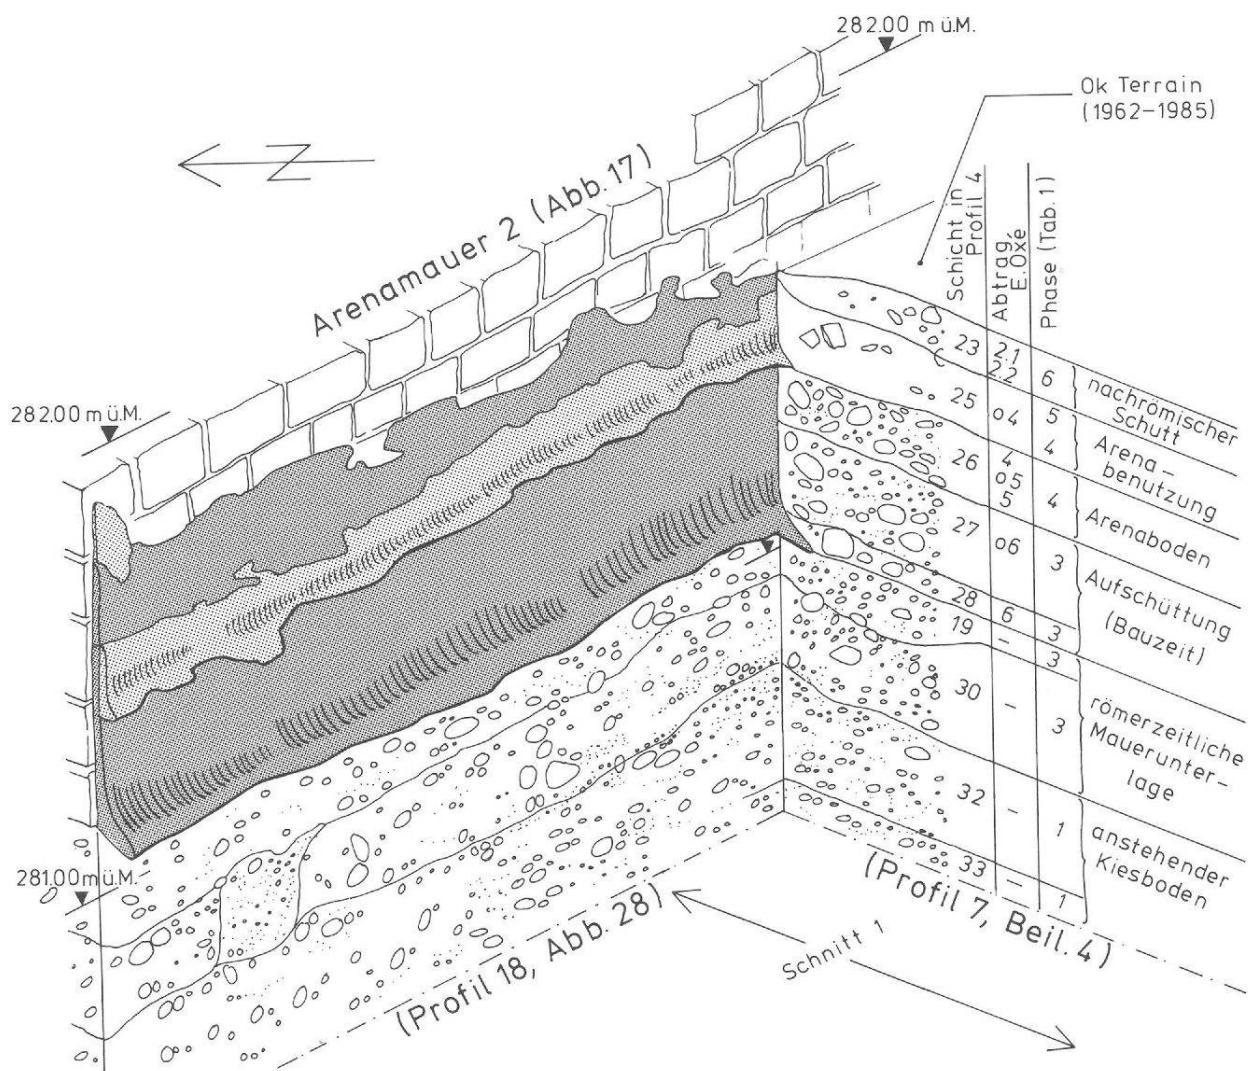
Abb. 24 Augst-Amphitheater 1986. Befunde in Schnitt 1 an der Arenamauer 2 mit Verputzschichten (Beitrag E. Oxé). Dunkel gerastert: roter Ziegelschrot-Verputz auf der Mauer (mit Bodenwulst in Schicht 28 hineinragend); hell gerastert: weißer Kalkverputz, im unteren Mauerbereich auf dem roten Ziegelschrotputz, weiter oben direkt auf der Mauerfront (mit kleinem Bodenwulst auslaufend zwischen Schichten 25 und 26). M. etwa 1:20.

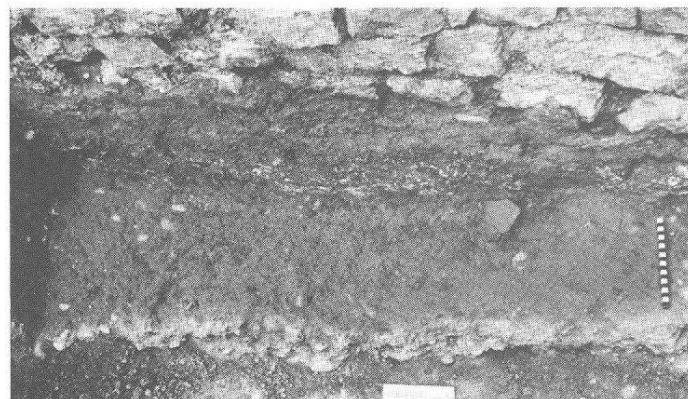
Schicht 4:

Abb. 25 Augst-Amphitheater 1986. Ansichten auf verschiedene Plana in Schnitt 1, unmittelbar vor Mauer 2 in der Arena (vgl. Text, Beitrag E. Oxé). Profilzeichnungen s. Beilage 4 und Abb. 28. M. 1:20. ►

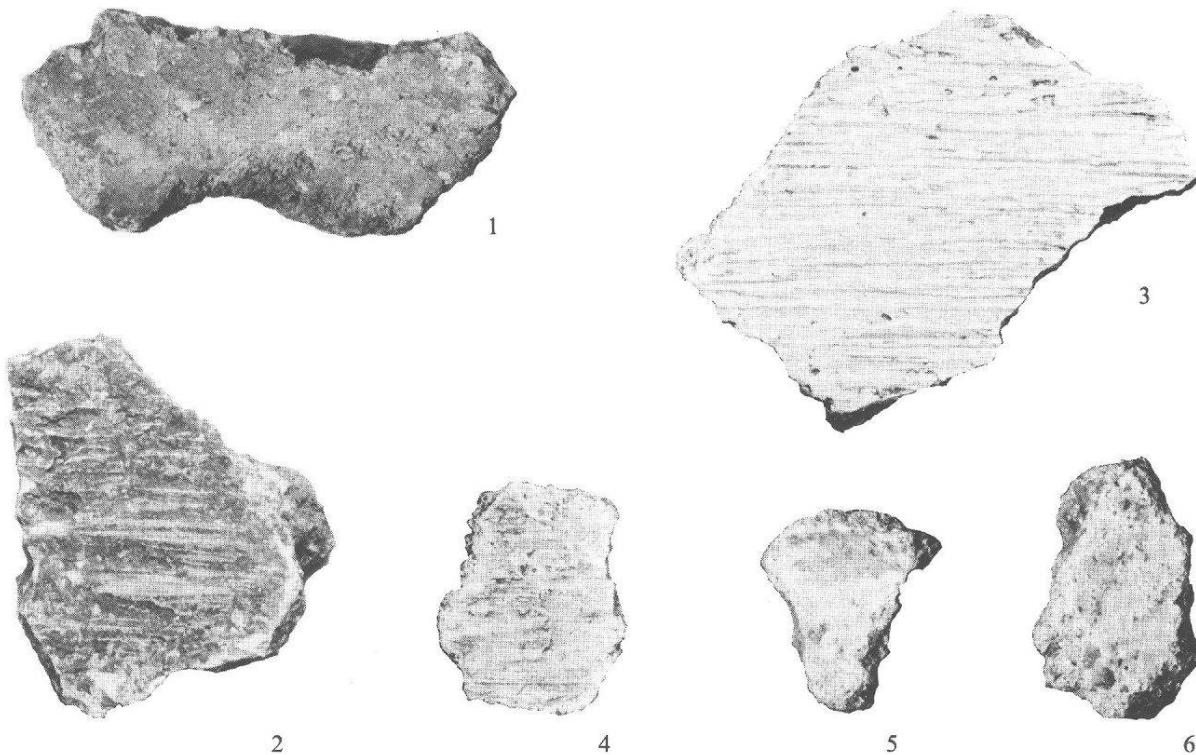
Abb. 26 Augst-Amphitheater 1986. Verschiedene Mörteltypen aus den Schichten vor der Arenamauer 2 (Abb. 25) und von der Mauer selbst (Abb. 27 und 28). Begleitfunde: s. Katalog S. 125. M. 1:1.

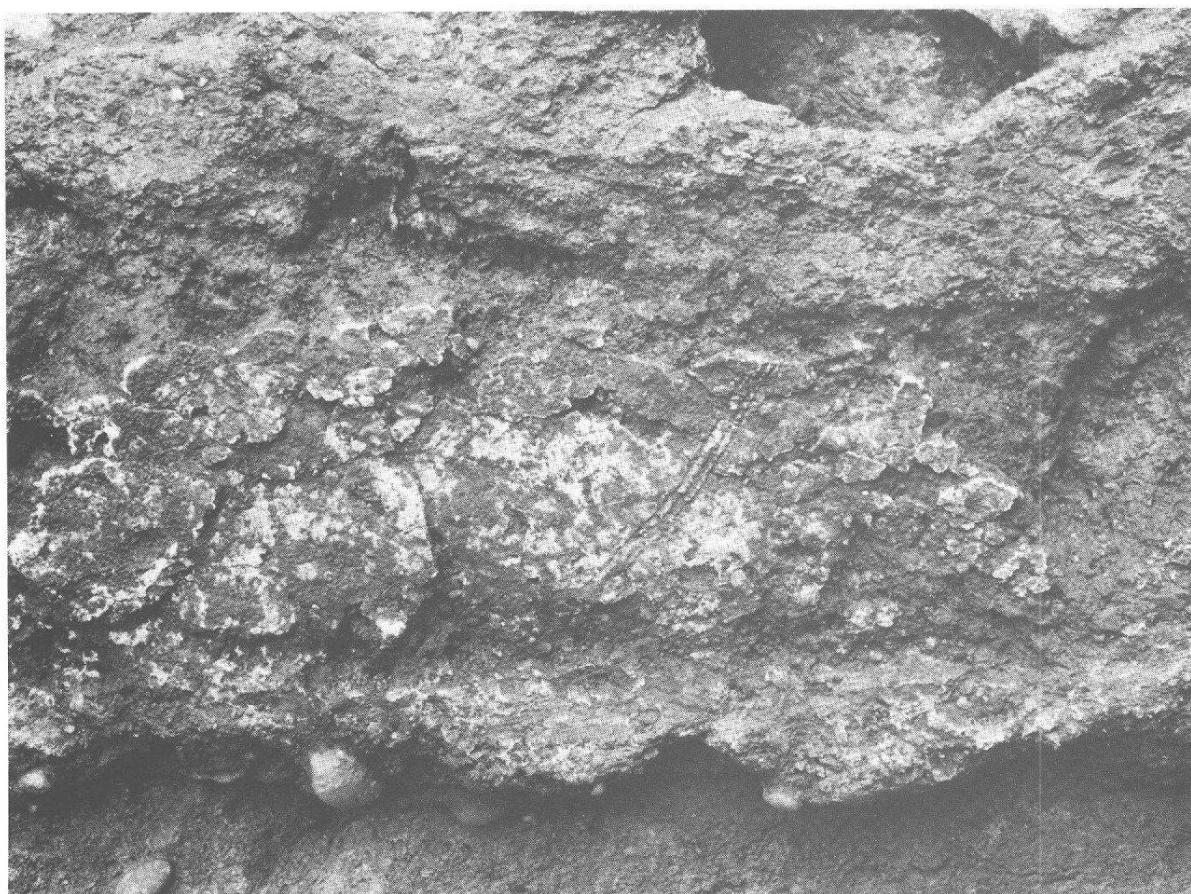
Abb. 27 Augst-Amphitheater 1986. Detail der Arenamauer 2 in Schnitt 1 (Ausschnitt aus Abb. 28, Nr. 7/8): dünner, weisser Kalkputz (mit drei parallelen Rillen) auf einer Ziegelschrotmörtel-Unterlage. Bildausschnitt etwa 0,3 m.

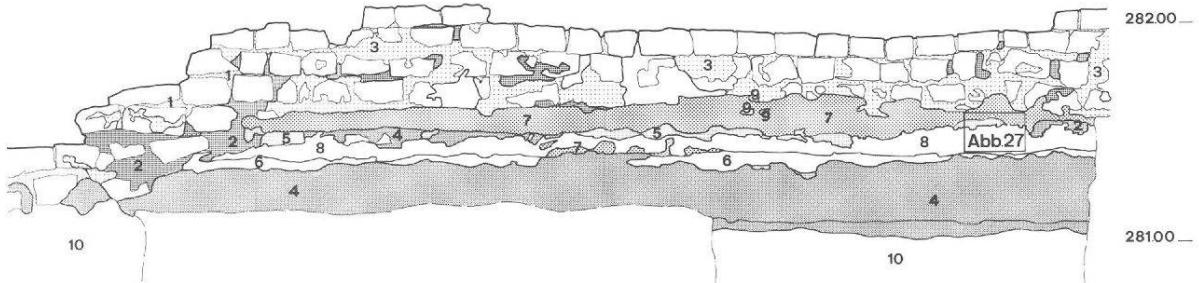
Abb. 28 Augst-Amphitheater 1986. Ansicht an die Arenamauer 2 in Schnitt 1, mit verschiedenen, noch anhaftenden Mörtelschichten (= Profil 18). M. 1:40.

- 1: Kalkbruchsteinmauerwerk, mit *normalem Kalkmörtel* gemauert, dem stellenweise vereinzelte Ziegelstückchen beigegeben worden sind. Dabei wurde die Mauer zur Arenaseite hin nicht mit diesem Mörtel ausgefugt (Fugentiefe 1-5 cm), sondern mit einem Ziegelschrotmörtel, dem viel Kalk beigemischt war (rosafarbig). Weiss, stellenweise leicht ockerfarben.

- 4: *Ziegelschrotverputz*, hat wahrscheinlich nie viel höher als 281,70 m ü. M. gereicht. Durch Erdreich im unteren Teil graubraun verfärbt. Der Arenaboden scheint sich erst auf 281,40 m ü. M. befunden zu haben und ist nicht identisch mit dem Bauhorizont der Arenamauer. Der Ziegelschrotverputz reicht stellenweise sogar noch tiefer als die Mauer selbst (10-15 cm) und besitzt dort einen Wulst, d.h. läuft zur Arena hin aus. Dieser Verputz diente wohl als Feuchtigkeitsschutz.

Trotz der erstaunlich guten Haftung am Mauerwerk müsste der Verputz gefestigt werden, wenn er offen gezeigt werden sollte. Da die schützenden Erdschichten davor fehlen¹⁸, kann der Kalkmörtel in kurzer Zeit zerstört werden: aufgelöst durch Beregnung mit gelösten Gasen aus Luft und Staub und abgesprengt durch Frost und andere zerstörende Einflüsse.
