Artikel: Das Augster Amphitheater : die Sicherungsgrabungen 1986

Das Augster Amphitheater

Die Sicherungssgrabungen 1986

Alex R. Furger
mit einem Beitrag von Eva Oxé und Münzbestimmungen von Markus Peter
sowie Beilagen 1–8

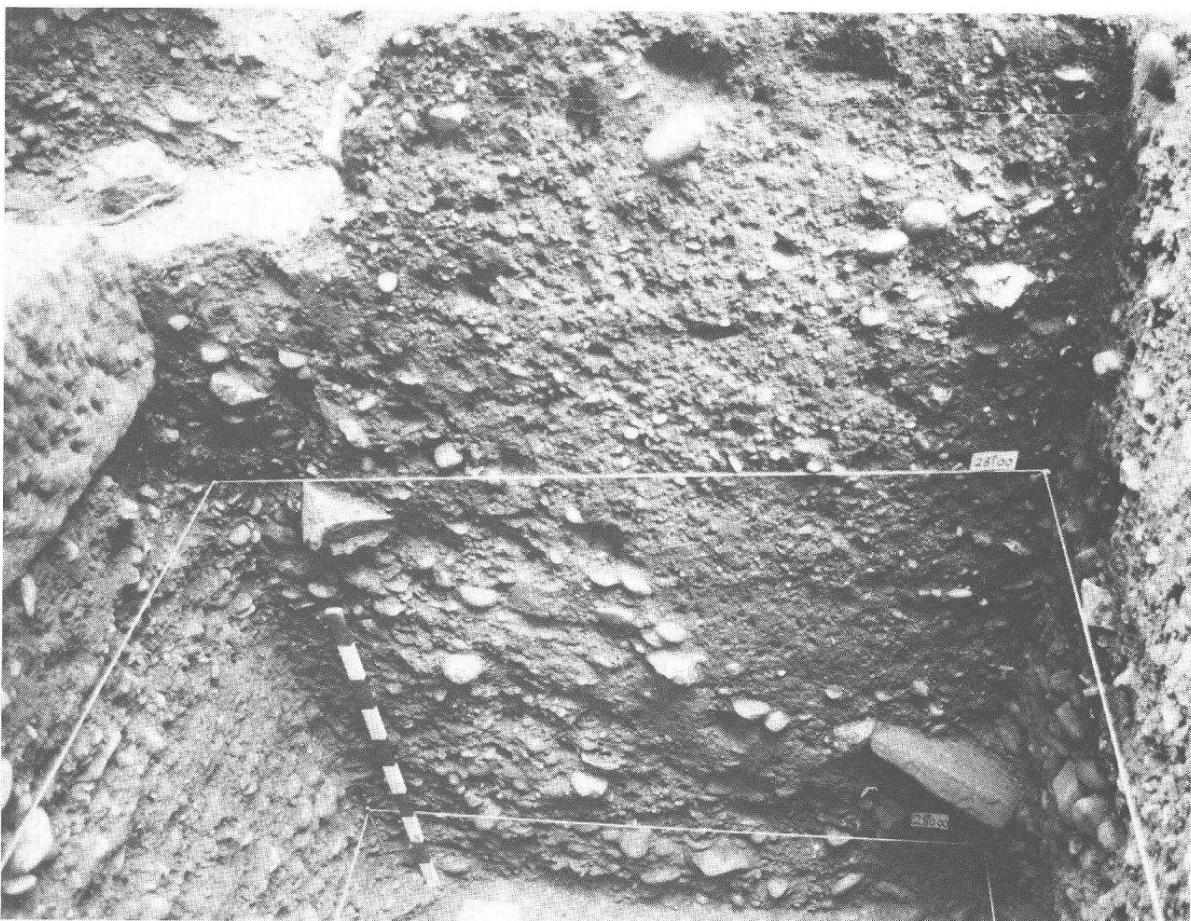
Abb. 30 Augst-Amphitheater 1986. Arena in Schnitt 3: Blick auf Profil 13 (Beilage 5, rechts unten) mit deutlicher Schichtdiskordanz zwischen horizontal geschichteten Glazialkiesen (links unten) und der in spätrömischer Zeit angelegten und wieder verfüllten «Kiesgruben»-Mulde (rechts). In diesem Profil fand sich auf Höhe der Grubenfüllung (280,66 m ü. M.) eine Münze des Probus (Abb. 94,119).

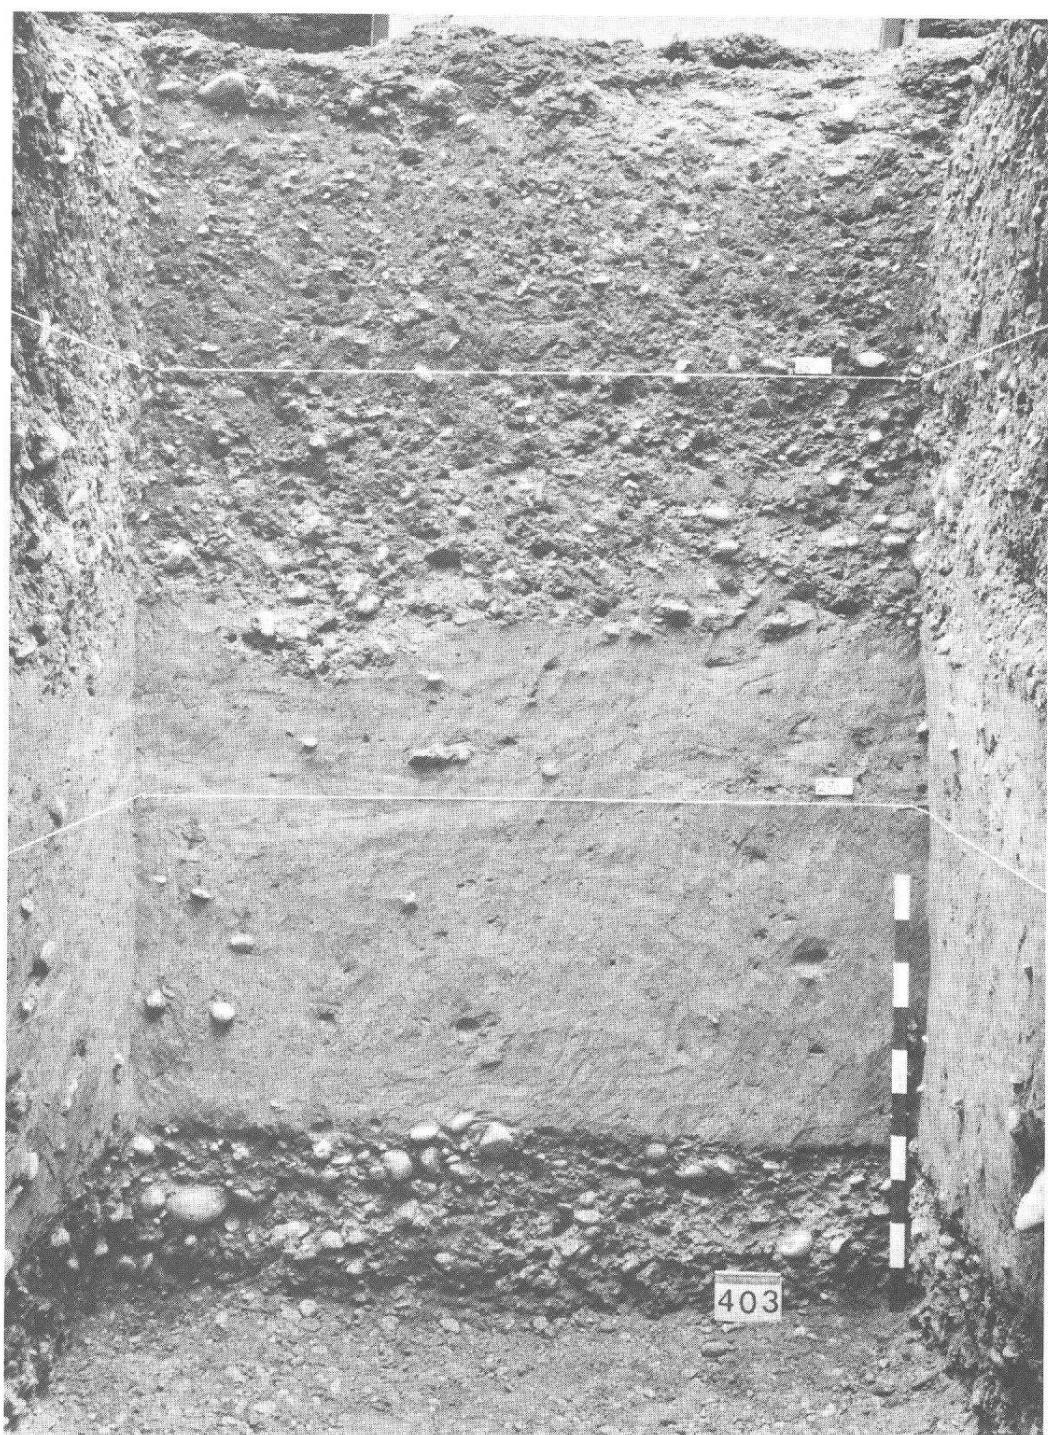
Abb. 31 Augst-Amphitheater 1986. Schnitt 2 in der Arenamitte: Profil am schmalseitigen Südende von Schnitt 2 (links anschliessend Profil 20 = Beilage 3). Deutlich sichtbar sind im unteren Teil die siltigen «Tümpel»-Sedimente, aus denen die ^{14}C -analysierten Holzkohlepartikel stammen, und im oberen Teil die nachrömischen Füllschichten sowie die neuzeitliche Arenaplanie (vgl. Abb. 5). Vertikaler Schnurabstand: 1,00 m. M. 1:20.

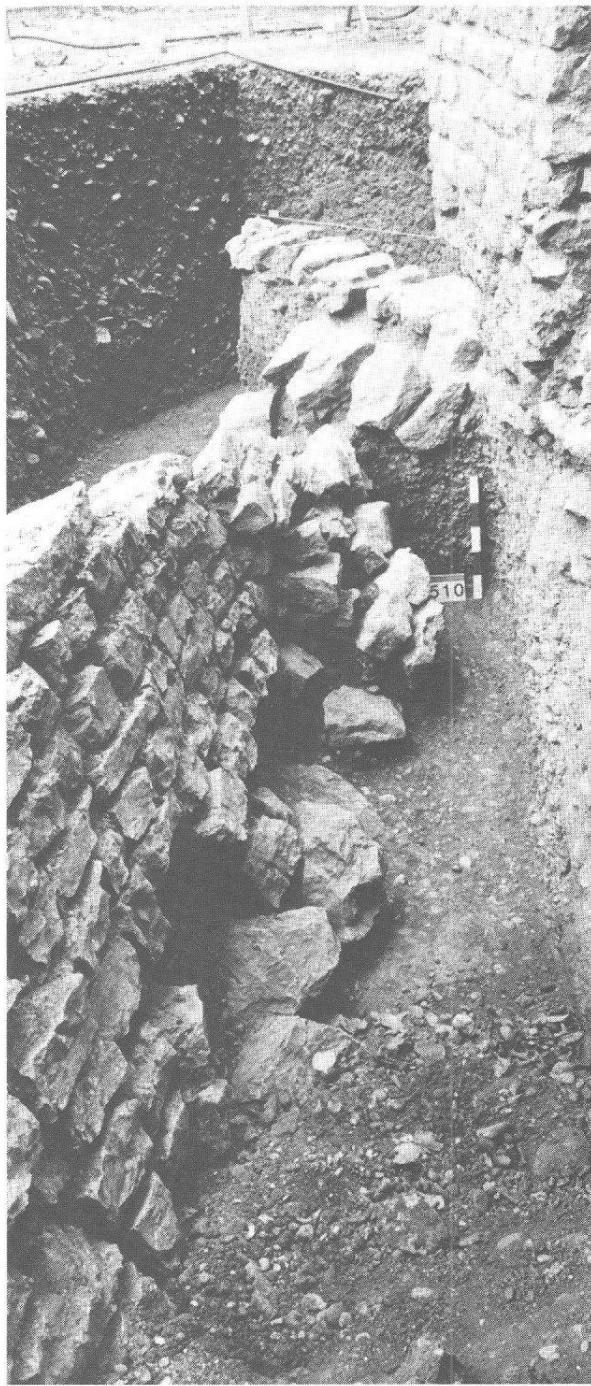
Abb. 32 (links) Augst-Amphitheater 1986. Arenamauer 2 (Nordostquadrant) vom Pneukran aus fotografiert: unten das restaurierte und ergänzte nördliche Torgewände des Osteinganges (vgl. Abb. 57), oben die durch Hangdruck arenawärts verrutschte Arenamauer.

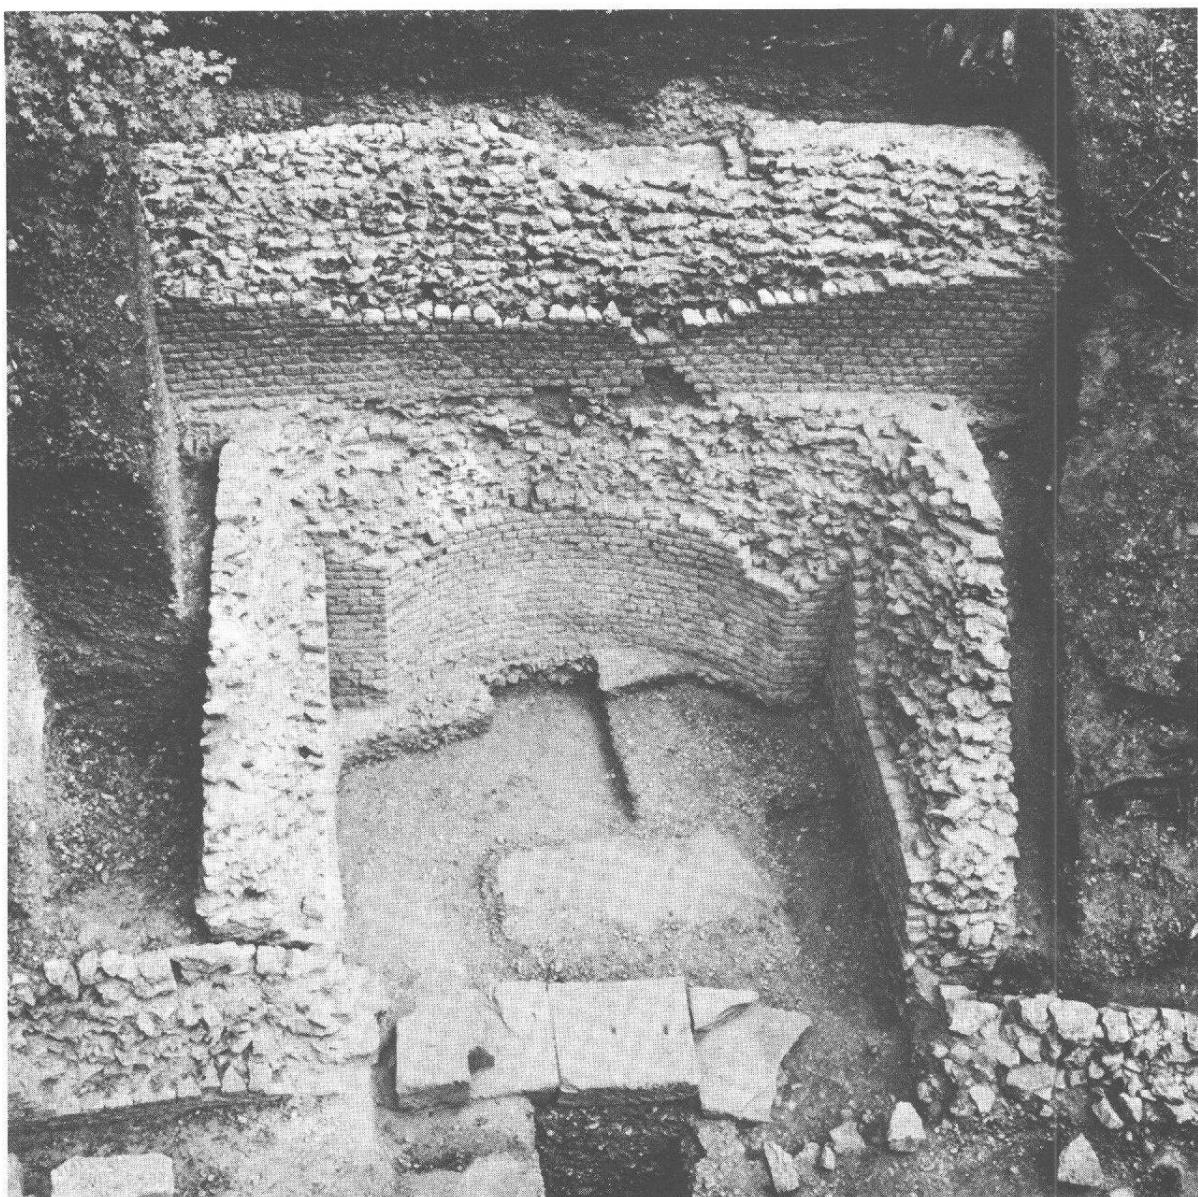
Abb. 34 Augst-Amphitheater 1986. Übersicht über den *carcer* hinter der nördlichen Arenamauer 1/2 mit der mächtigen *balteus*-Mauer 13 im Hintergrund. Blick vom Pneukran nach Norden.

Die Nordwand mit der Apsis (Mauer 13) zeigt zwei auffallende Löcher auf der Höhe des ehemaligen *carcer*-Daches (Beilage 5, Profil 50; Abb. 34). Das rechte (östliche) erwies sich bei der Freilegung als zufälliger Ausbruch der Mauerverblendung. Die westliche Öffnung hingegen war mit losen und verkeilten Steinen in sekundärer (abgesackter) Lage gefüllt. Nach dem Ausräumen zeigte sich eine Öffnung mit 0,16 m Weite im Licht in der unteren Partie (Abb. 47). Die fehlenden Verblendquader im oberen Bereich der Öffnung sind ausgebrochen bzw. in die ursprüngliche Höhlung abgesackt. Die Sohle des eigentlichen (vermuteten) Balkenlagers liegt auf 284,24 m ü. M. (Beilage 5, Profil 50) und damit etwas höher als das Balkenlager in Mauer 12 (Abb. 45; 46). Es ist denkbar, dass dieser maximal 0,16 m (½ Fuss) breite Balken im Querschnitt ebenfalls quadratisch war und dadurch nur einen Viertel des Querschnitts der ostwest-orientierten Träger aufwies. Dieser relativ schwache, nordsüd-orientierte Balken hätte eine Länge von 5,6 m gehabt. Er müsste an den Kreuzungsstellen mit den etwas tiefer liegenden Ostwestbalken überblattet gewesen sein, dergestalt, dass die Oberfläche des Balkengitters eine plane Auflage für die Sandsteinbedeckung bildete. Aufgabe dieses schmaleren Querbalkens war wohl in erster Linie, die Abstände der eigentlichen Trägerbalken zu sichern und sie gegenseitig zu verankern.

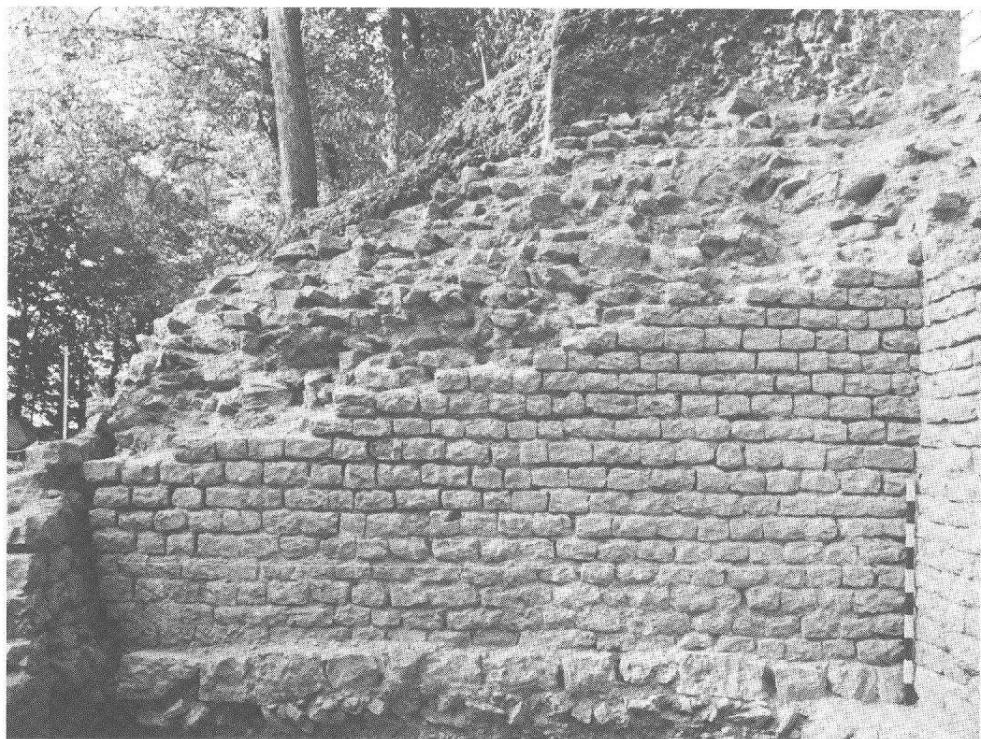
Abb. 35 Augst-Amphitheater 1986. Inneres Haupt der westlichen Flügelmauer 11 des *carcer*. M. 1:40.

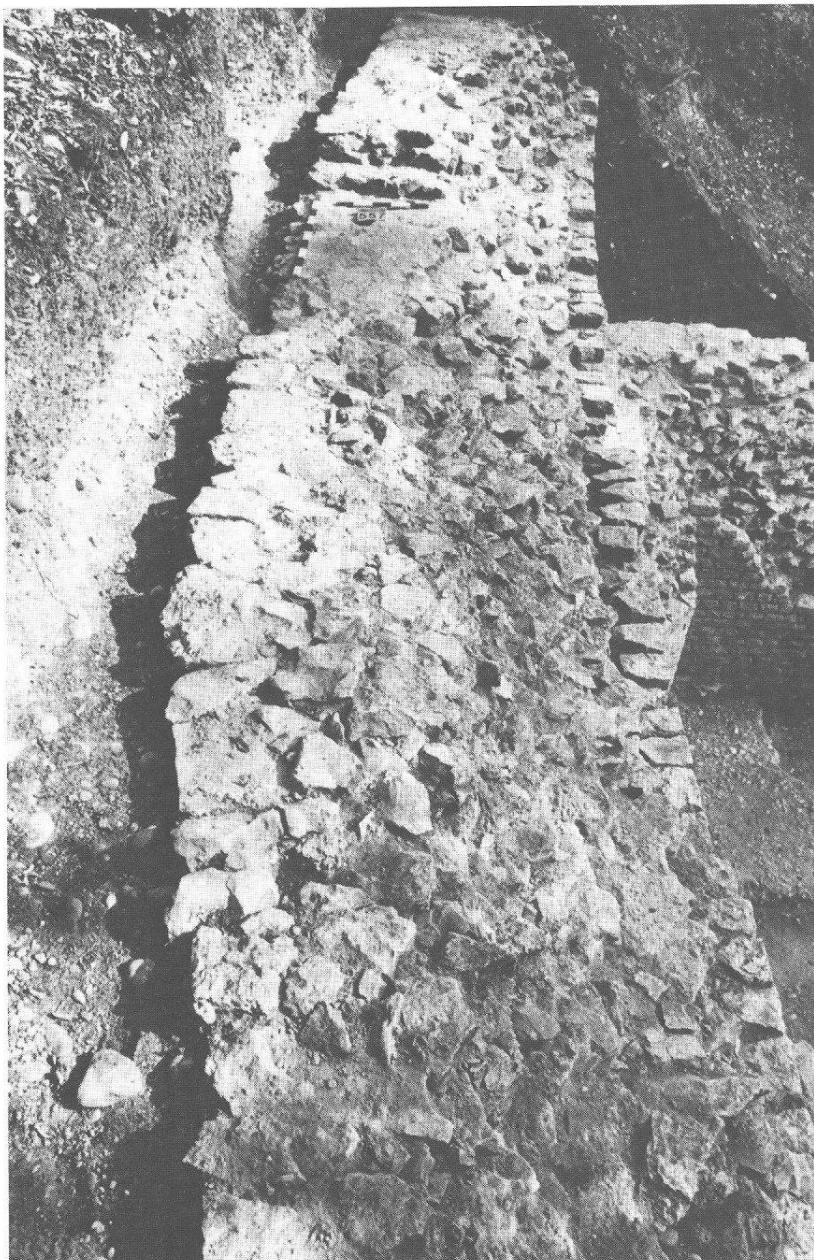
Abb. 37 Augst-Amphitheater 1986. Blick von Westen auf die *balteus*-Mauer 13 oberhalb des *carcer*. Im Hintergrund ist das Negativ einer Schwelle auf der Mauerkrone erkennbar.

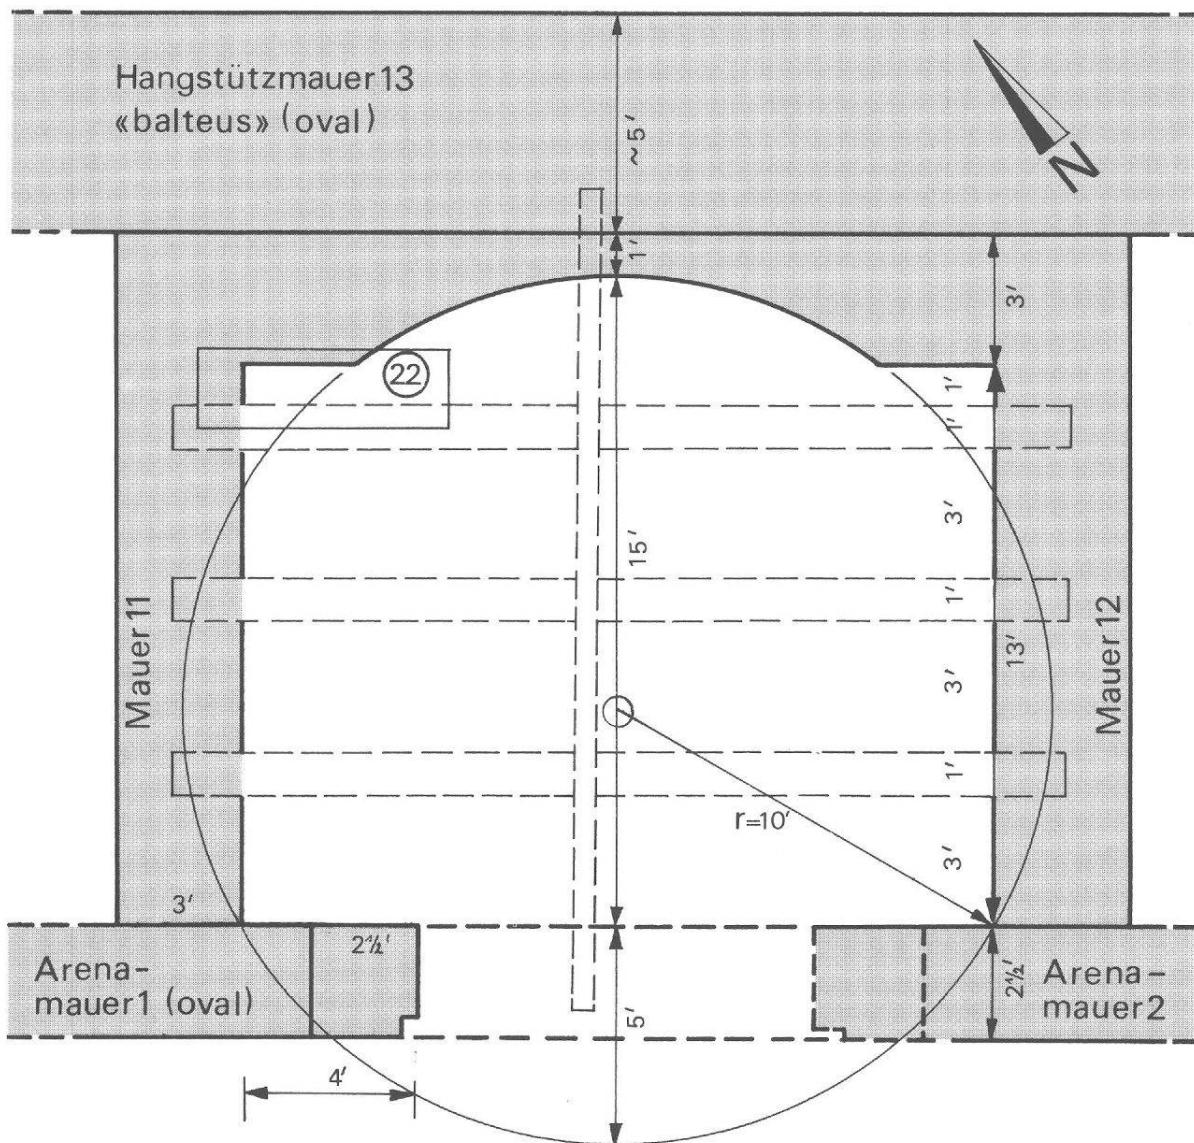
Abb. 38 Augst-Amphitheater 1986. Rekonstruktions-Schema zur *carcer*-Konstruktion, basierend auf dem römischen Fussmass (0,296 m). Grundlage ist ein Kreis mit einem Radius von 10 Fuss und seinem Zentrum auf der Querachse der Arena (Abb. 8). Die Balken sind aufgrund von Negativen in den Mauern 12 und 13 erschlossen (Abb. 45–47); statt 3 parallelen Balken mit je 3 Fuss Abstand wären auch 6 mit je 1 Fuss Abstand denkbar. Vgl. auch die Proportionen der schweren Deckplatten aus Buntsandstein (Abb. 42–44), von denen Nr. 22 oben links schematisch eingetragen ist. M. 1:60.

Die flachrunde Wölbung der Apsis und die harmonischen Proportionen des *carcer* dürften wohl kaum durch Zufall entstanden sein. Es ist vielmehr anzunehmen, dass dem Grundriss eine absichtliche, geometrische Konstruktion zugrunde liegt, zumal der Komplex schon durch seine sorgfältige Ausführung kein willkürlich entstandener Annex sein kann. Am wahrscheinlichsten dürfte ein Kreis von 10 römischen Fuss Durchmesser Grundlage für die Konstruktion des *carcer* bilden (Abb. 38). Die Apsis ist identisch mit einem Teil der Kreislinie. Die restlichen Eckpunkte ergeben sich wie folgt: Die Arenamauer-Aussenfront, welche für die Arenakonstruktion massgebend ist (Abb. 8), liegt 5 Fuss innerhalb des Kreises. Die Sehne auf der Arenamauer-Aussenfront ergibt mit ihren Schnittpunkten mit der Kreislinie die beiden südlichen inneren *carcer*-Ecken (Abb. 38). Zwei von diesen Ecken rechtwinklig abgesteckte Strecken von je 13 Fuss Länge ergeben die beiden nördlichen inneren Ecken zu beiden Seiten der Apsis.

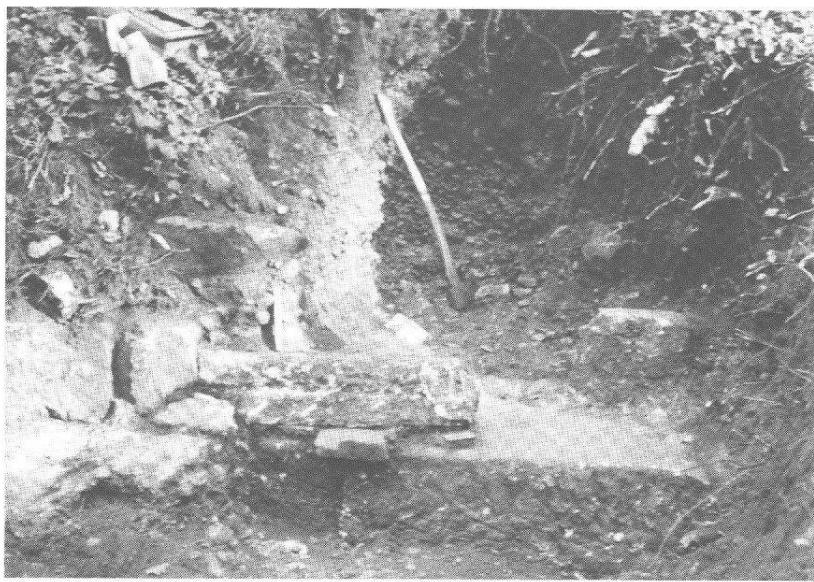
Abb. 39 Augst-Amphitheater 1959/60. Blick von der Arena nach Norden in das teilweise freigelegte Portal zum nördlichen *carcer*. Das eingepasste Türfalz-Stück im linken Gewände (Abb. 40) und der Schwellstein (Abb. 41) liegen noch *in situ* (vgl. Abb. 42).

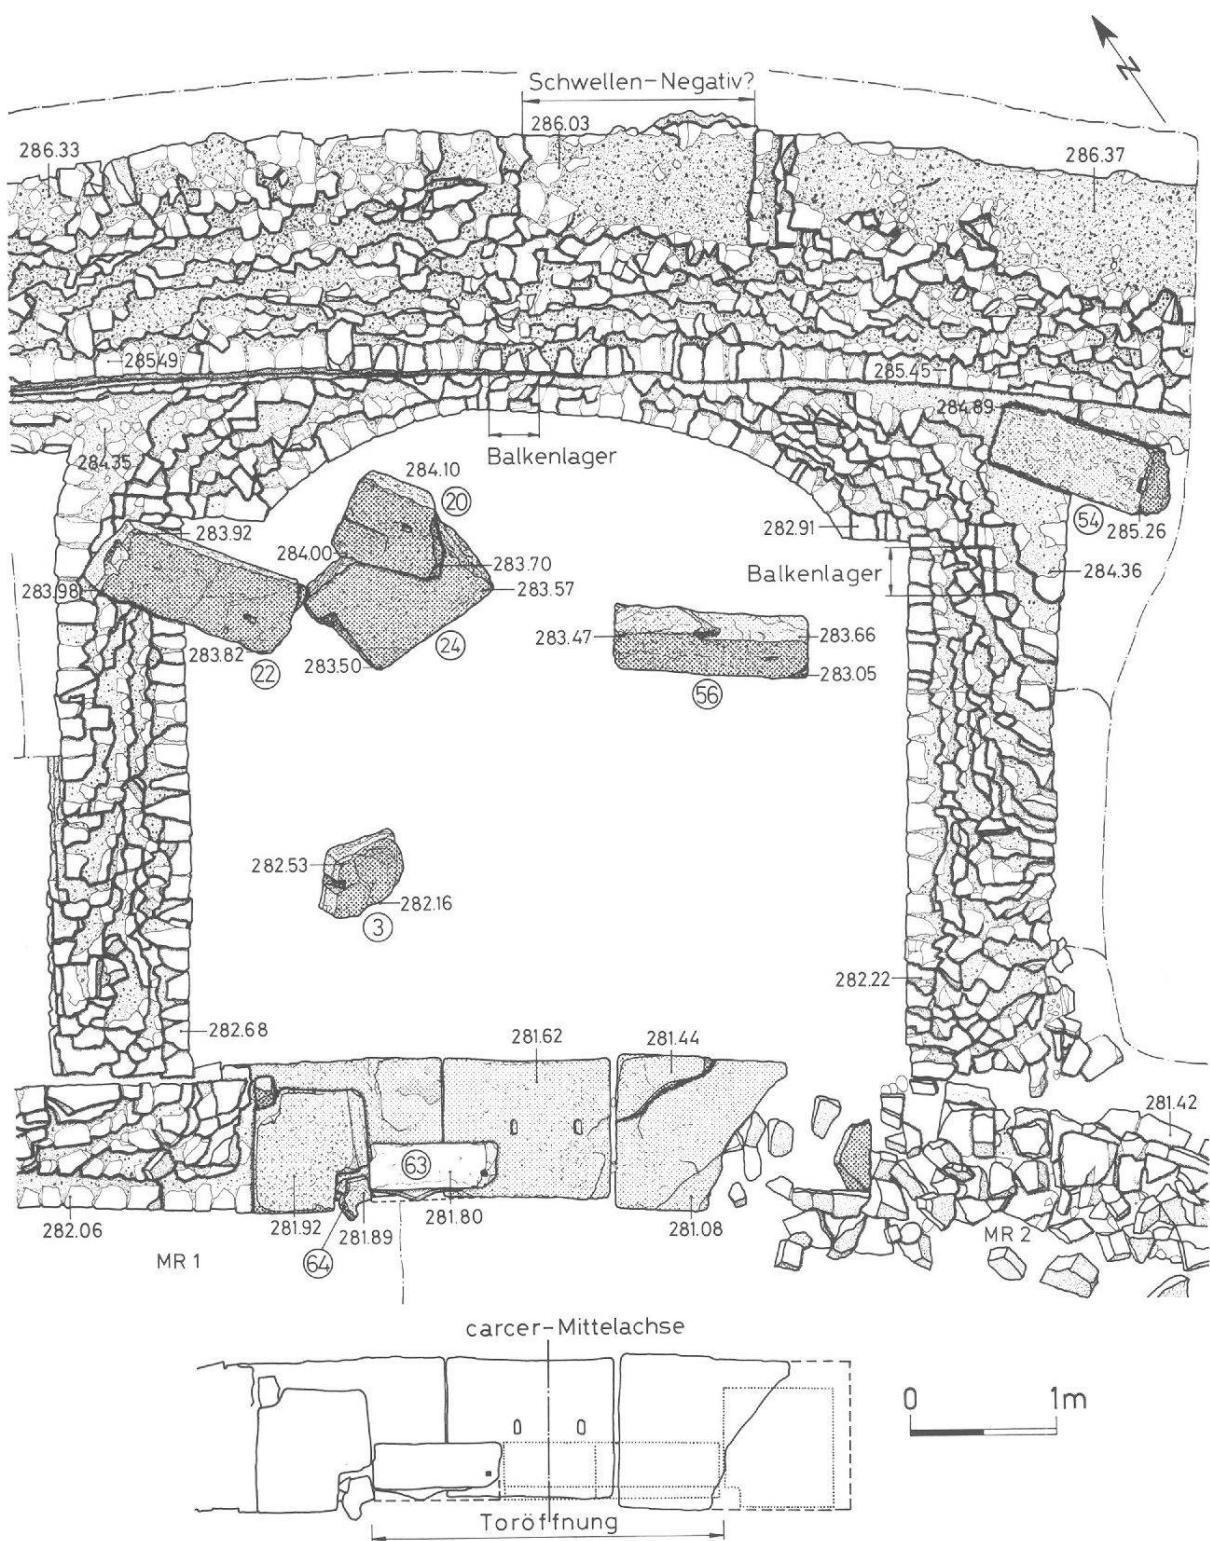
Abb. 42 Augst-Amphitheater 1986. Steingerechter Plan des *carcer* (Ausschnitt aus Beilage 1) mit Fundlage der eingestürzten Decken- und Schwellsteine (Nummern = Fundnummern; vgl. Abb. 40; 41; 43; 45). M. 1:60. Unten: Rekonstruktionsversuch des Portals: dreiflügelige(?) Tür in breiter Öffnung, symmetrisch zu Apsis und Arena-Querachse (vgl. Nachtrag S. 50).

Bei den Freilegungs- und Rekonstruktionsarbeiten am nördlichen Zwinger des Augster Amphitheaters zeigte sich 1987, ein Jahr nach der Ausgrabung, dass ein rund 2,4 m breites «Portal» zum *carcer* bautechnisch fragwürdig ist. Ein über 3 m langer Türsturz hätte – weder aus Stein noch aus Holz – das grosse Gewicht der Zwingerdecke nicht tragen können. Zudem ist es unwahrscheinlich, dass ein über 3 m langer Sandsteinblock im Steinbruch hätte gebrochen, unbeschadet transportiert und als tragendes Element verbaut werden können. Deshalb rekonstruierten wir nicht ein *drei*flügeliges Zwingertor von rund 2,4 m Weite, sondern ein *Doppeltor mit Mittelpfeiler*: Zwischen den beiden äusseren Torwangen (Abstand: 2,48 m) steht nun ein – hypothetischer – Mittelpfeiler von 0,64 m Breite, der exakt von den beiden Schlitzen in der Schwellenunterlage (Abb. 42) begrenzt wird. In diesen Schlitzen waren vielleicht einst eiserne Verbindungsstücke zum Mittelpfeiler eingebettet. Seitlich davon entstehen so zwei Öffnungen, die symmetrisch zur Arena-Querachse liegen und mit je rund 0,92 m Weite sowohl der Kalksteinschwelle in situ (Abb. 41 und 42, Nr. 63) als auch der Dimension der gegenüberliegenden Südpforte (s. oben mit Abb. 21–23) entsprechen. Darüber liessen sich zwei Standstein-Stürze von realistischeren Ausmassen (Breite je rund 1,6 m) ergänzen.

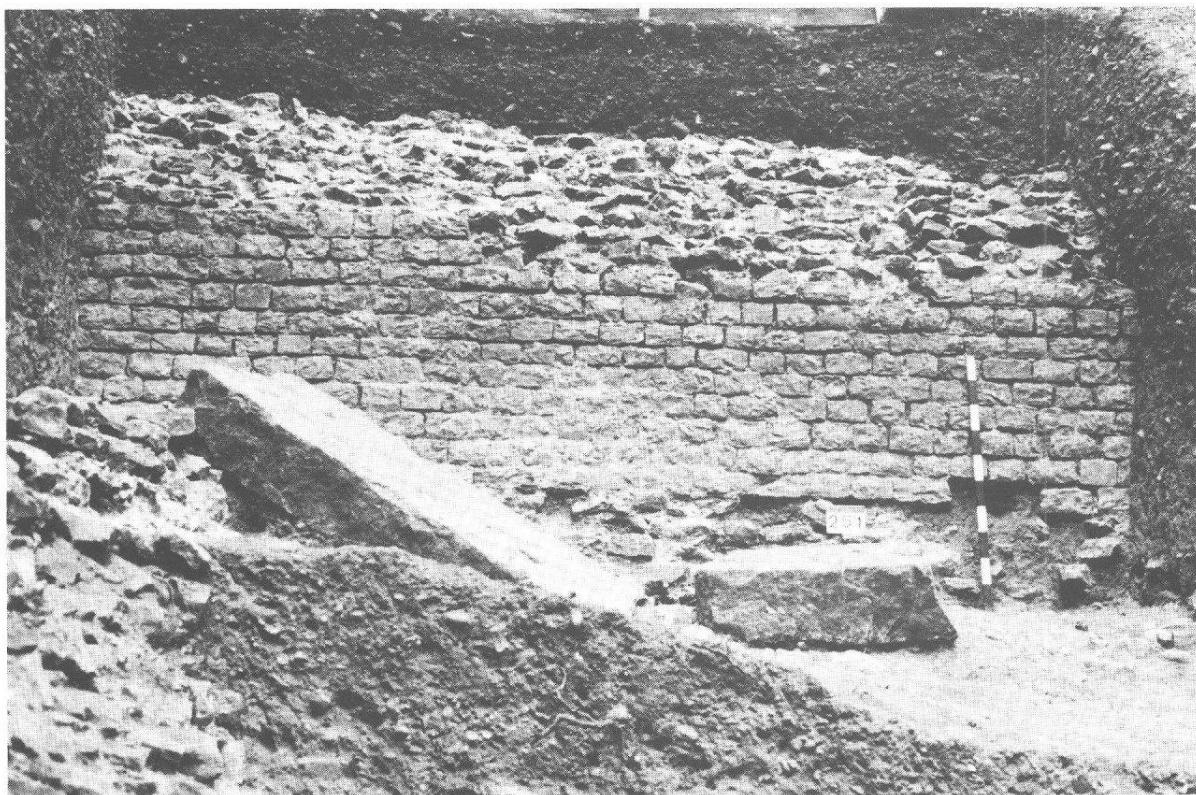
Abb. 43 Augst-Amphitheater 1986. Versturzschichten über dem *carcer*: im Hintergrund die *balteus*-Mauer 13, links die bis zur obersten Lage erhaltene Flügelmauer 11 mit darauf ruhender Deckenplatte Nr. 22 (vgl. Abb. 38; 42 und 44, Nr. 22) und rechts daneben Platte Nr. 20. Blick von Süden.

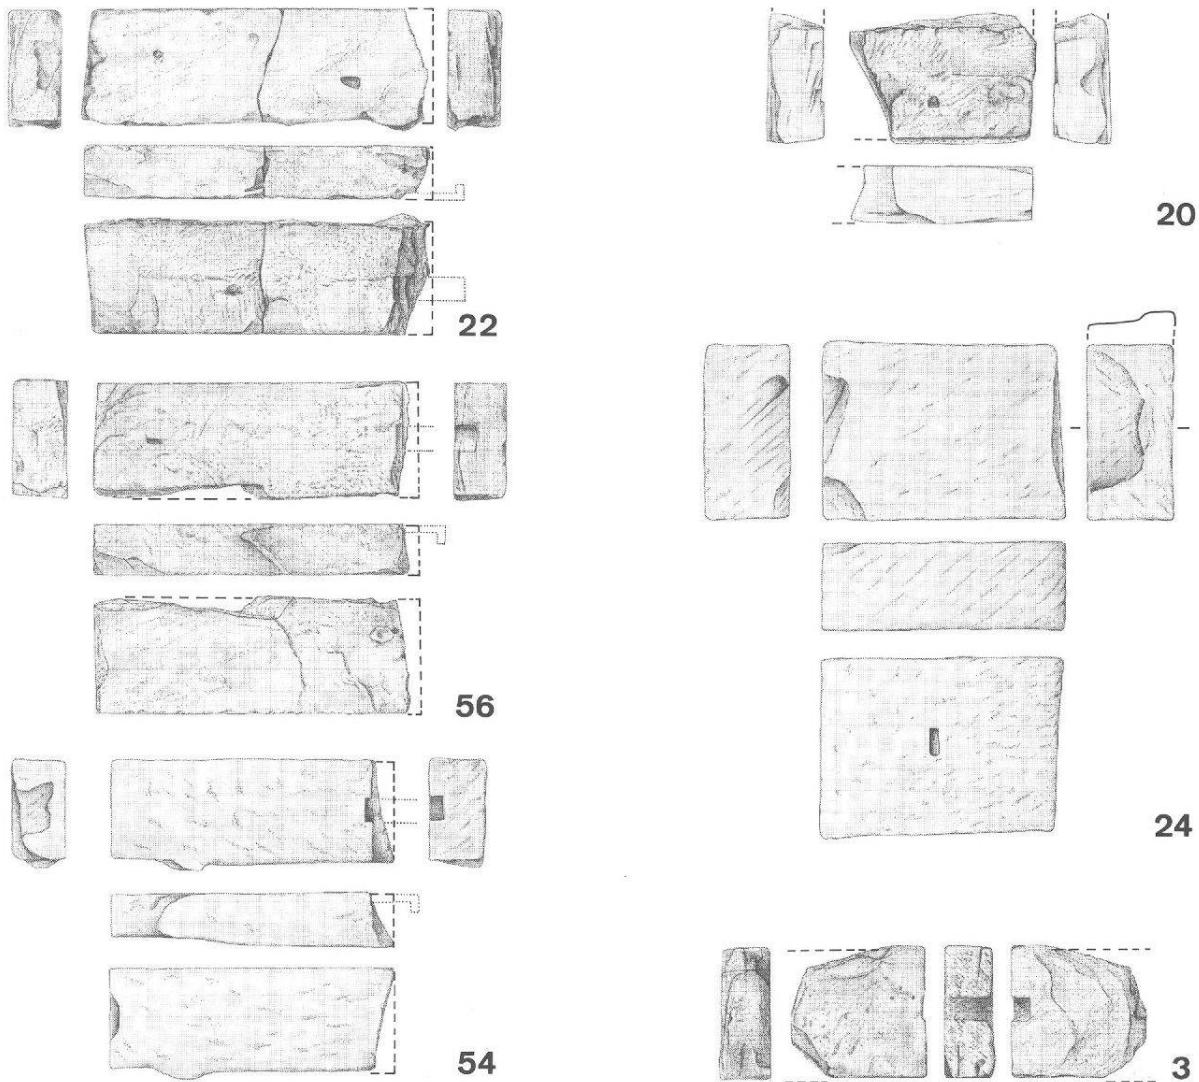
Abb. 44 Augst-Amphitheater 1986. Deckplatten und möglicherweise auch Schwellsteine aus den Versturzschichten über dem *carcer* (Fundlage s. Abb. 42). Nummern = Fundnummern. M. 1:40.

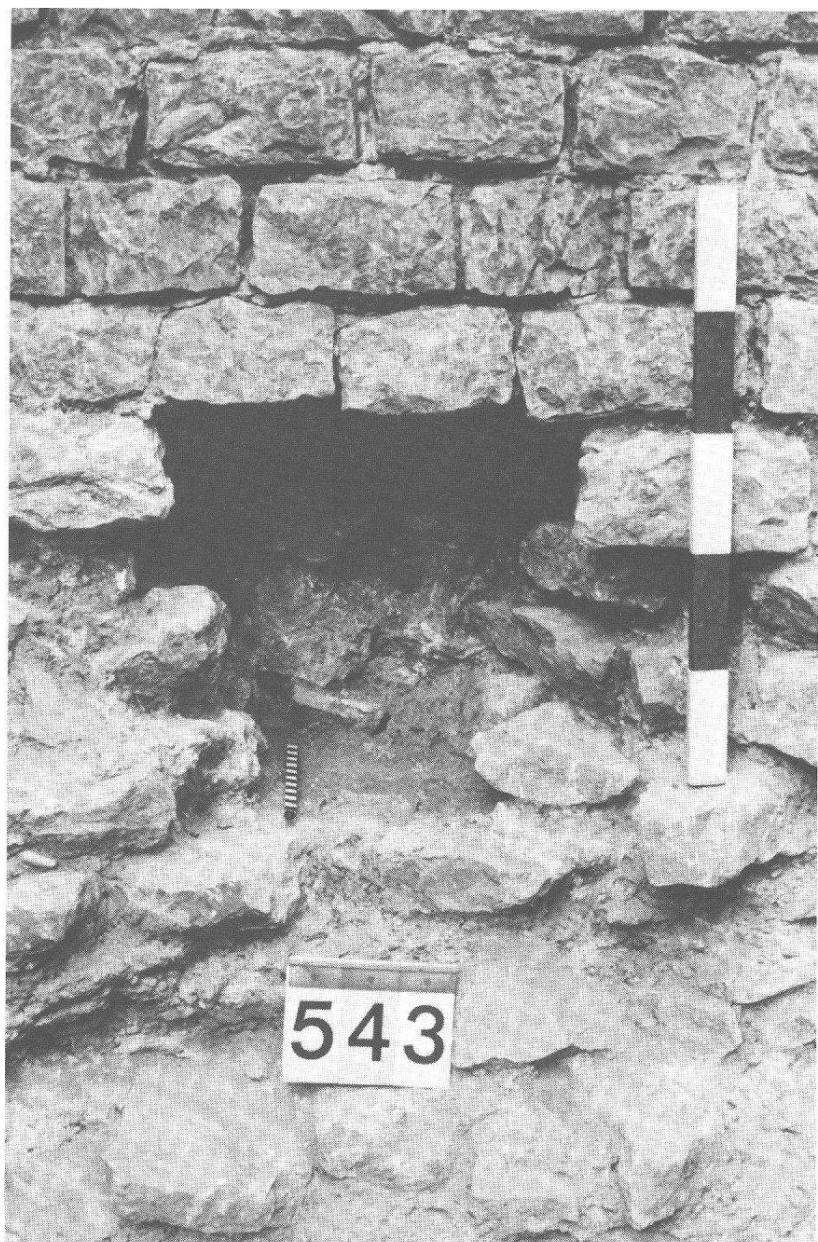
Abb. 47 Augst-Amphitheater 1986. *Balteus-Mauer* 13 im *carcer*, unmittelbar über der Apsis: Blick von Süden an die Mauerfront, mit ausgespartem Balkenlager (?) von 0,16 m Weite (vgl. Abb. 38 und 42). Die Quaderverblending darüber ist stellenweise ausgebrochen.

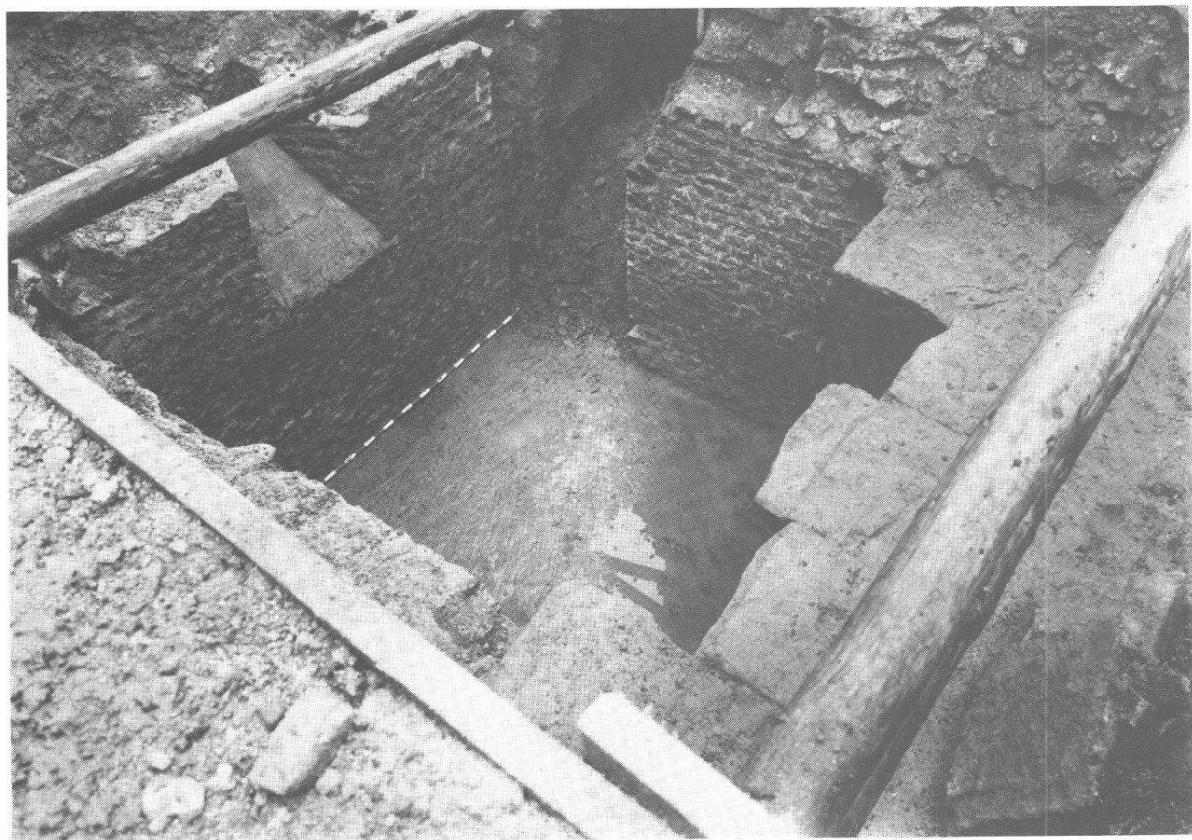
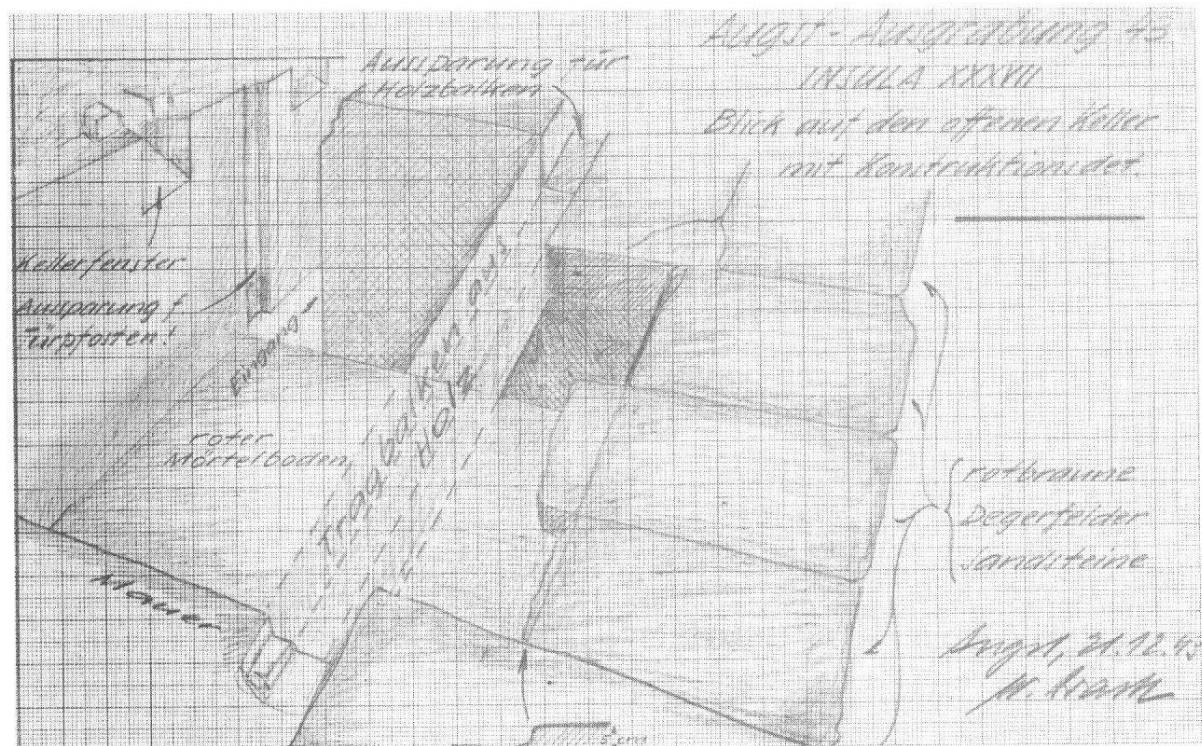
Abb. 48 Augst-Insula 37, 1943. Keller unter den Zentralthermen: Von der Deckenkonstruktion sind entlang der Südmauer (rechts im Bild) noch 5 Sandsteinquader in situ erhalten, ebenso die Lager eines massiven, hölzernen Tragbalkens. Grösse des Kellers: $3,3 \times 3,4$ m (vgl. Anm. 22).

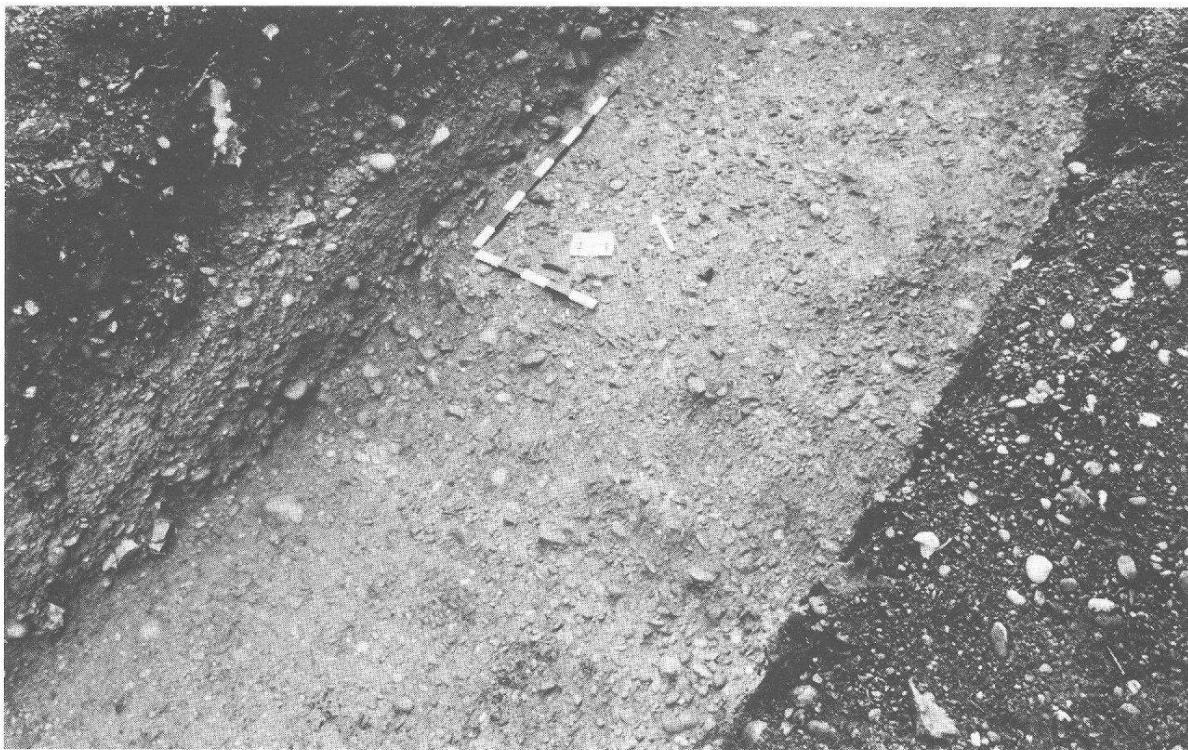
Abb. 49 Augst-Amphitheater 1986. Schnitt 2 im *cavea*-Hang: Aufsicht auf Schicht 9 (Profil 14, Beilage 3) bzw. auf Schicht 8+34 (Profil 16, Beilage 2). Das freigelegte Niveau entspricht etwa den oberen Sitzstufen-Kanten. Schwach zeichnen sich horizontale Mörtelstreifen auf dem anstehenden und einst treppenförmig abgegrabenen Kies ab. Blick von Nordosten.

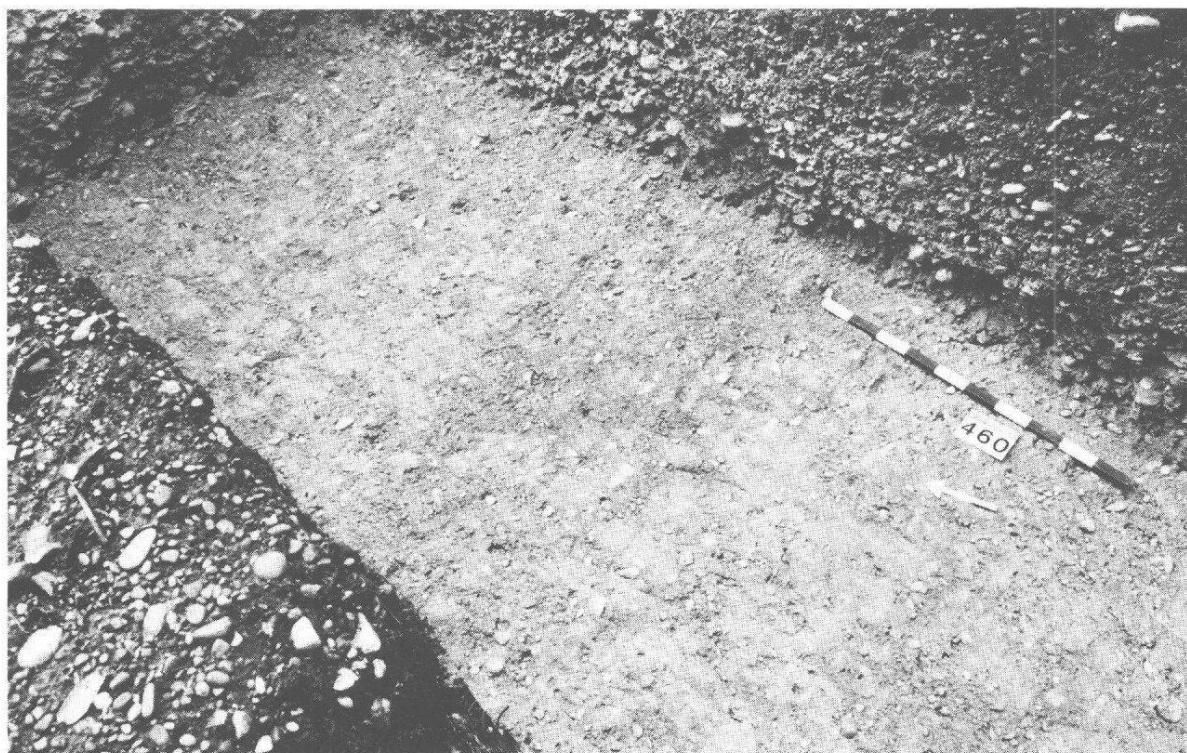
Abb. 50 Augst-Amphitheater 1986. Situation wie Abbildung 49, jedoch einen Abstich tiefer, an der Basis von Schicht 13 (Profil 4, Beilage 3) und von Westen gesehen: Das Niveau entspricht der Basis der Sitzstufen. Dieser – auf der Fotografie nicht sehr deutliche – Befund erlaubte es auf der Grabung erstmals, die Sitzstufen zu erkennen.

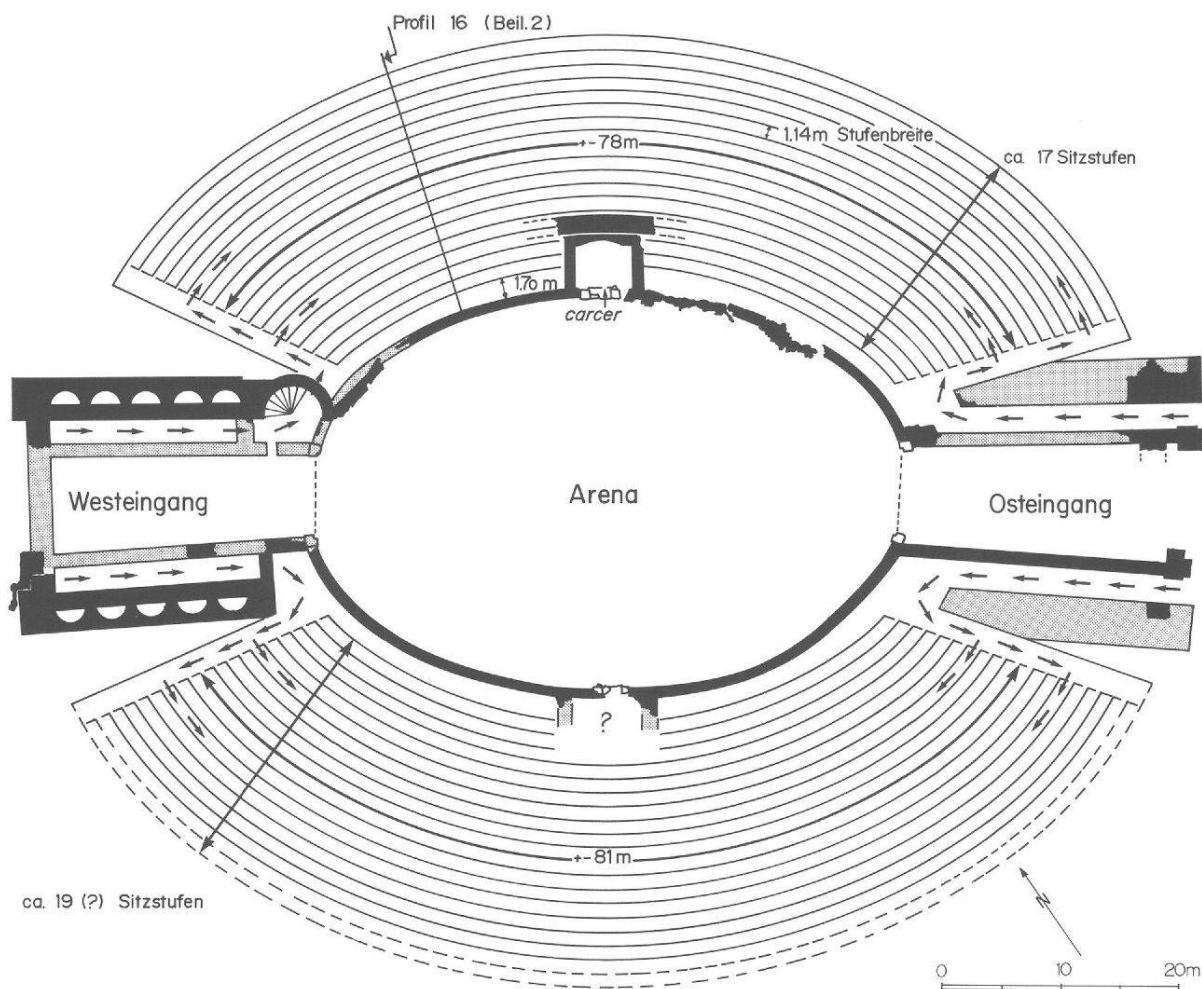
Abb. 52 Augst-Amphitheater. Rekonstruktionsversuch der Sitzstufen aufgrund der Befunde in Schnitt 2 (Beilage 2 und Abb. 49–51) und der Zugänge aufgrund der Befunde im Ost- und Westeingang (Abb. 55; 83–86). Auf den rund 17 Stufen der nördlichen *cavea* und den rund 19 Stufen der höheren, südlichen *cavea* fanden etwa 5600 Zuschauer Platz. M. 1:750.

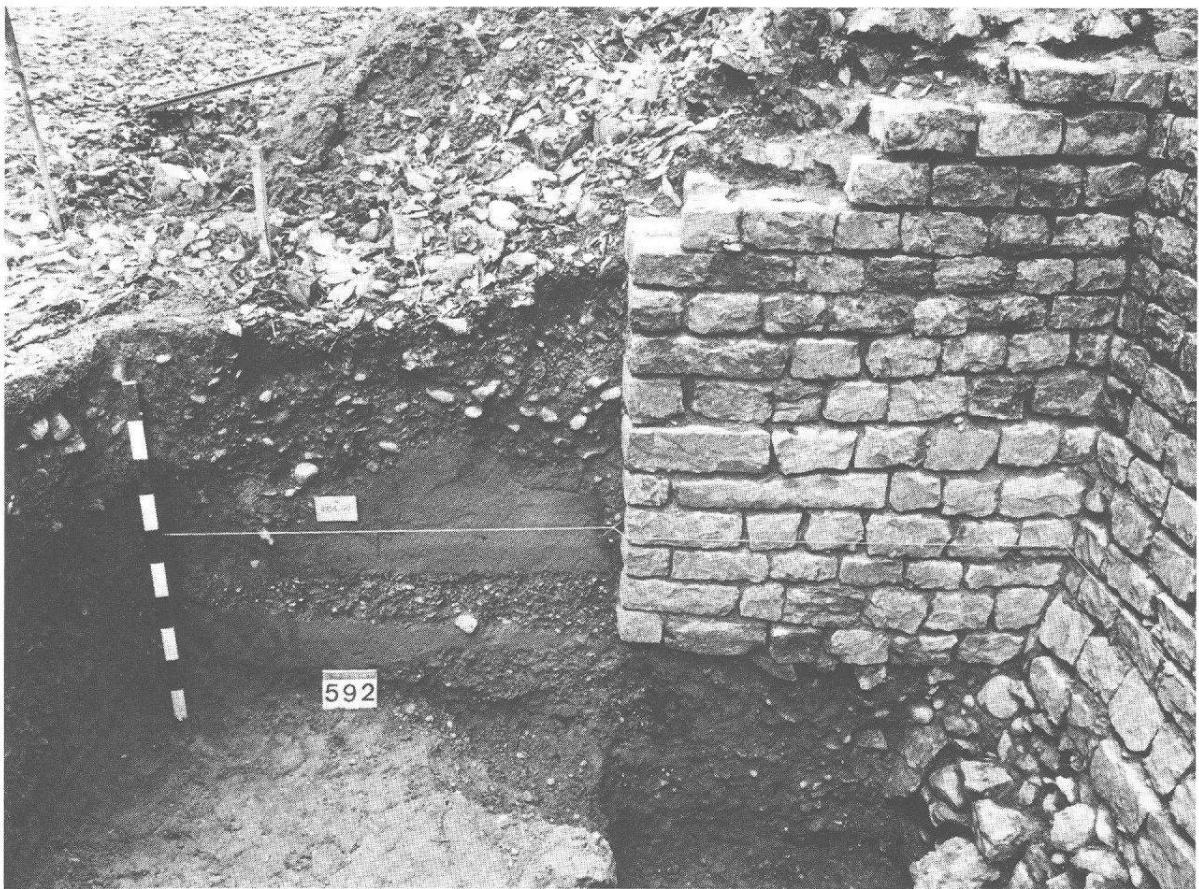
Abb. 53 Augst-Amphitheater 1986. Schnitt 12 im Osteingang: Blick von Westen auf den Vorsprung am Ende der Mauer 9, mit anschliessenden Schuttschichten und anstehendem Sand (= Profil 42, Beilage 8). Massstab: 1,0 m.
