Artikel: Das Augster Amphitheater : die Sicherungsgrabungen 1986

Das Augster Amphitheater

Die Sicherungssgrabungen 1986

Alex R. Furger
mit einem Beitrag von Eva Oxé und Münzbestimmungen von Markus Peter
sowie Beilagen 1–8

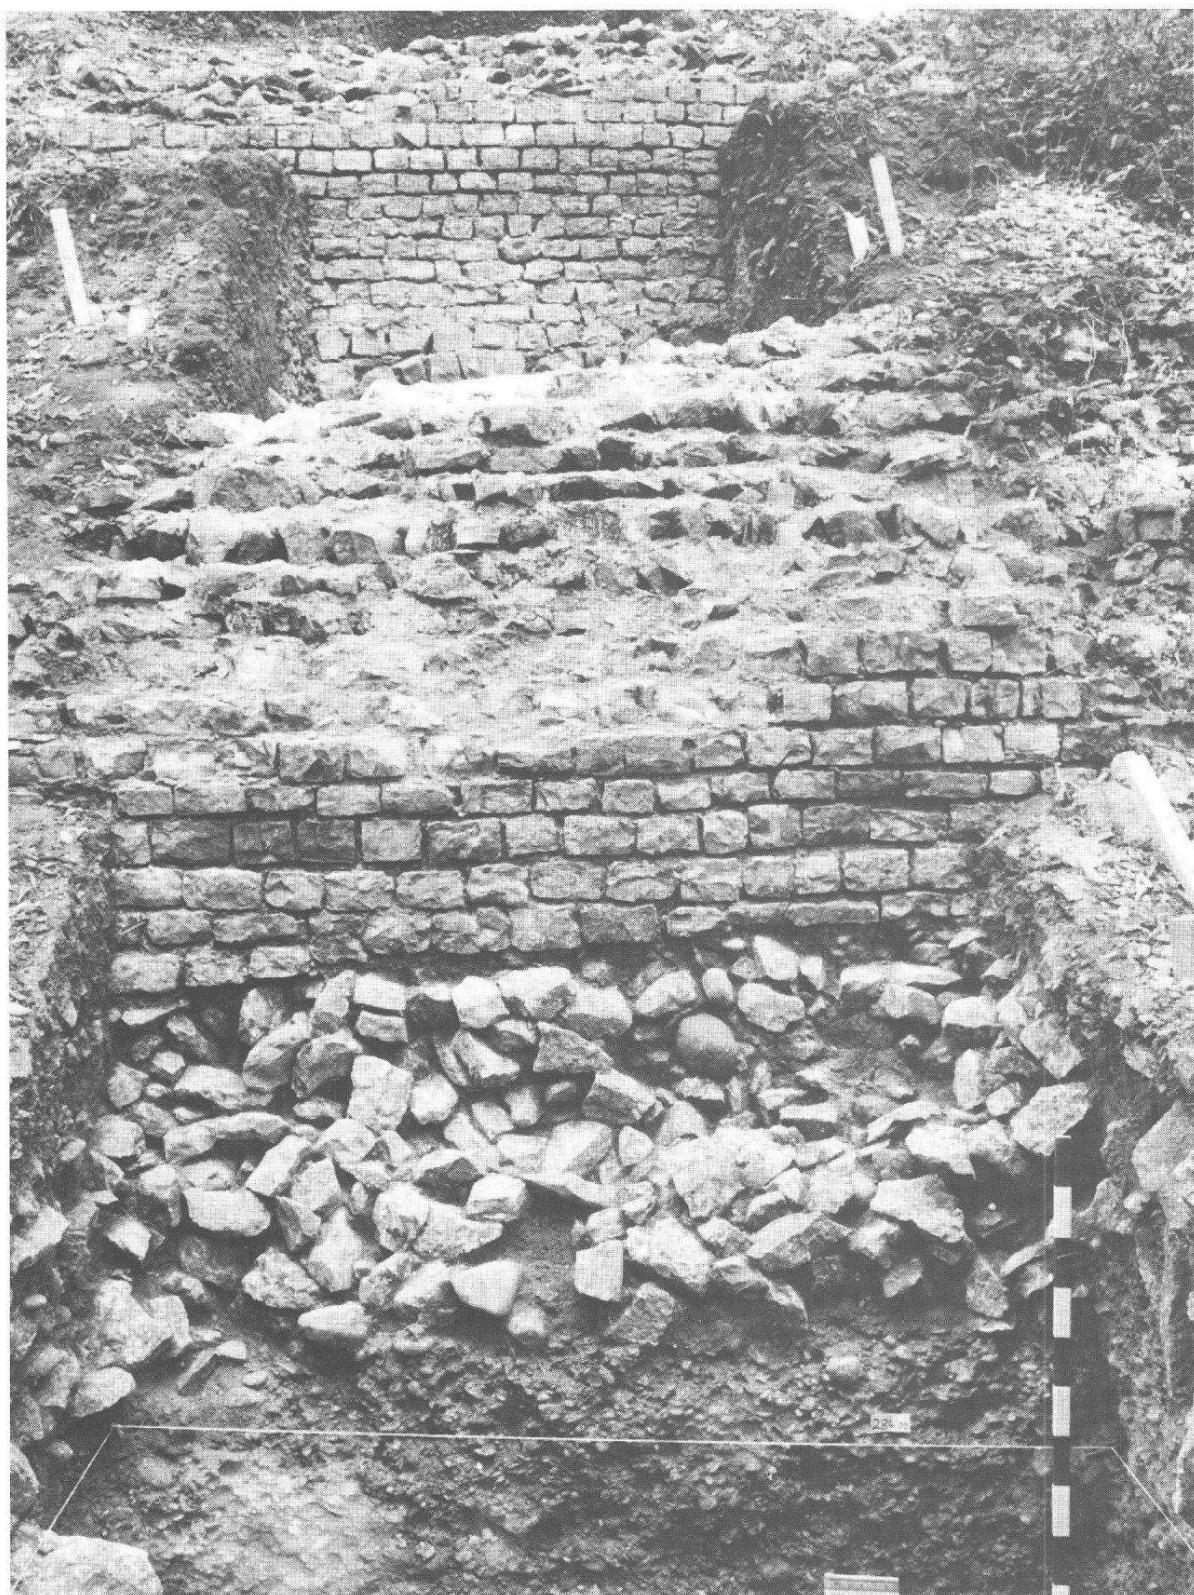
Abb. 54 Augst-Amphitheater 1986. Schnitt 11 im Osteingang: Blick von Süden auf die Rampenmauer 8 im Vordergrund (= Profil 49, Beilage 8) und die Hangstützmauer 7 im Hintergrund (= Profil 48, Beilage 8).

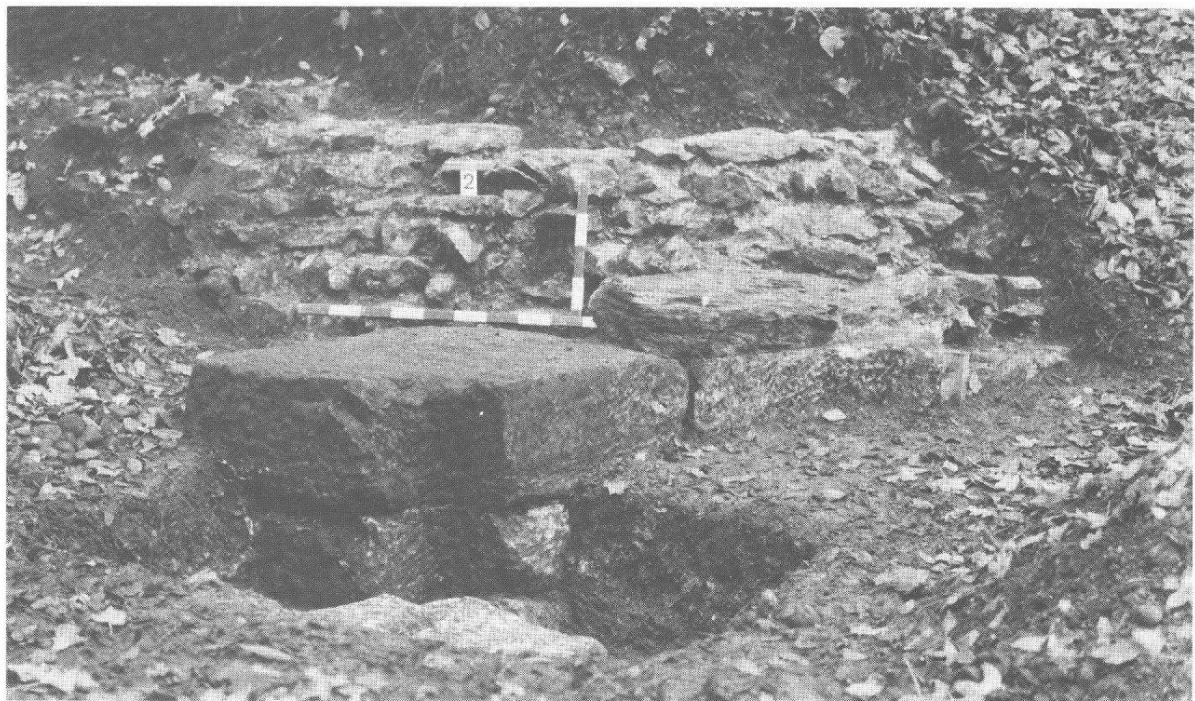
Abb. 56 Augst-Amphitheater 1982. Osteingang, südliche Torwange zur Arena (rechts). Vgl. die Detailaufnahmen Abb. 11 und 58.

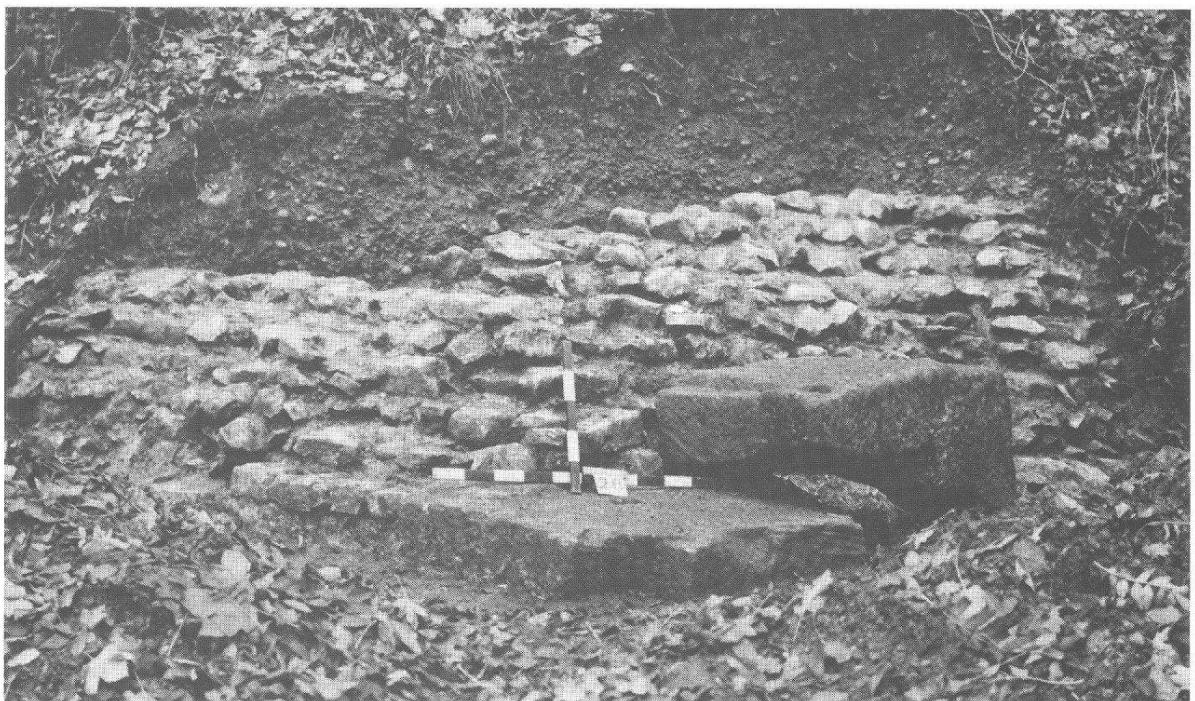
Abb. 57 Augst-Amphitheater 1982. Osteingang, nördliche Torwange zur Arena (links). Die Sandsteinplatte rechts oberhalb des Gewändesteines liegt wahrscheinlich nicht in situ. Sie ist auf Beilage 1 eingetragen, wurde aber bei der Restaurierung entfernt (Abb. 32).

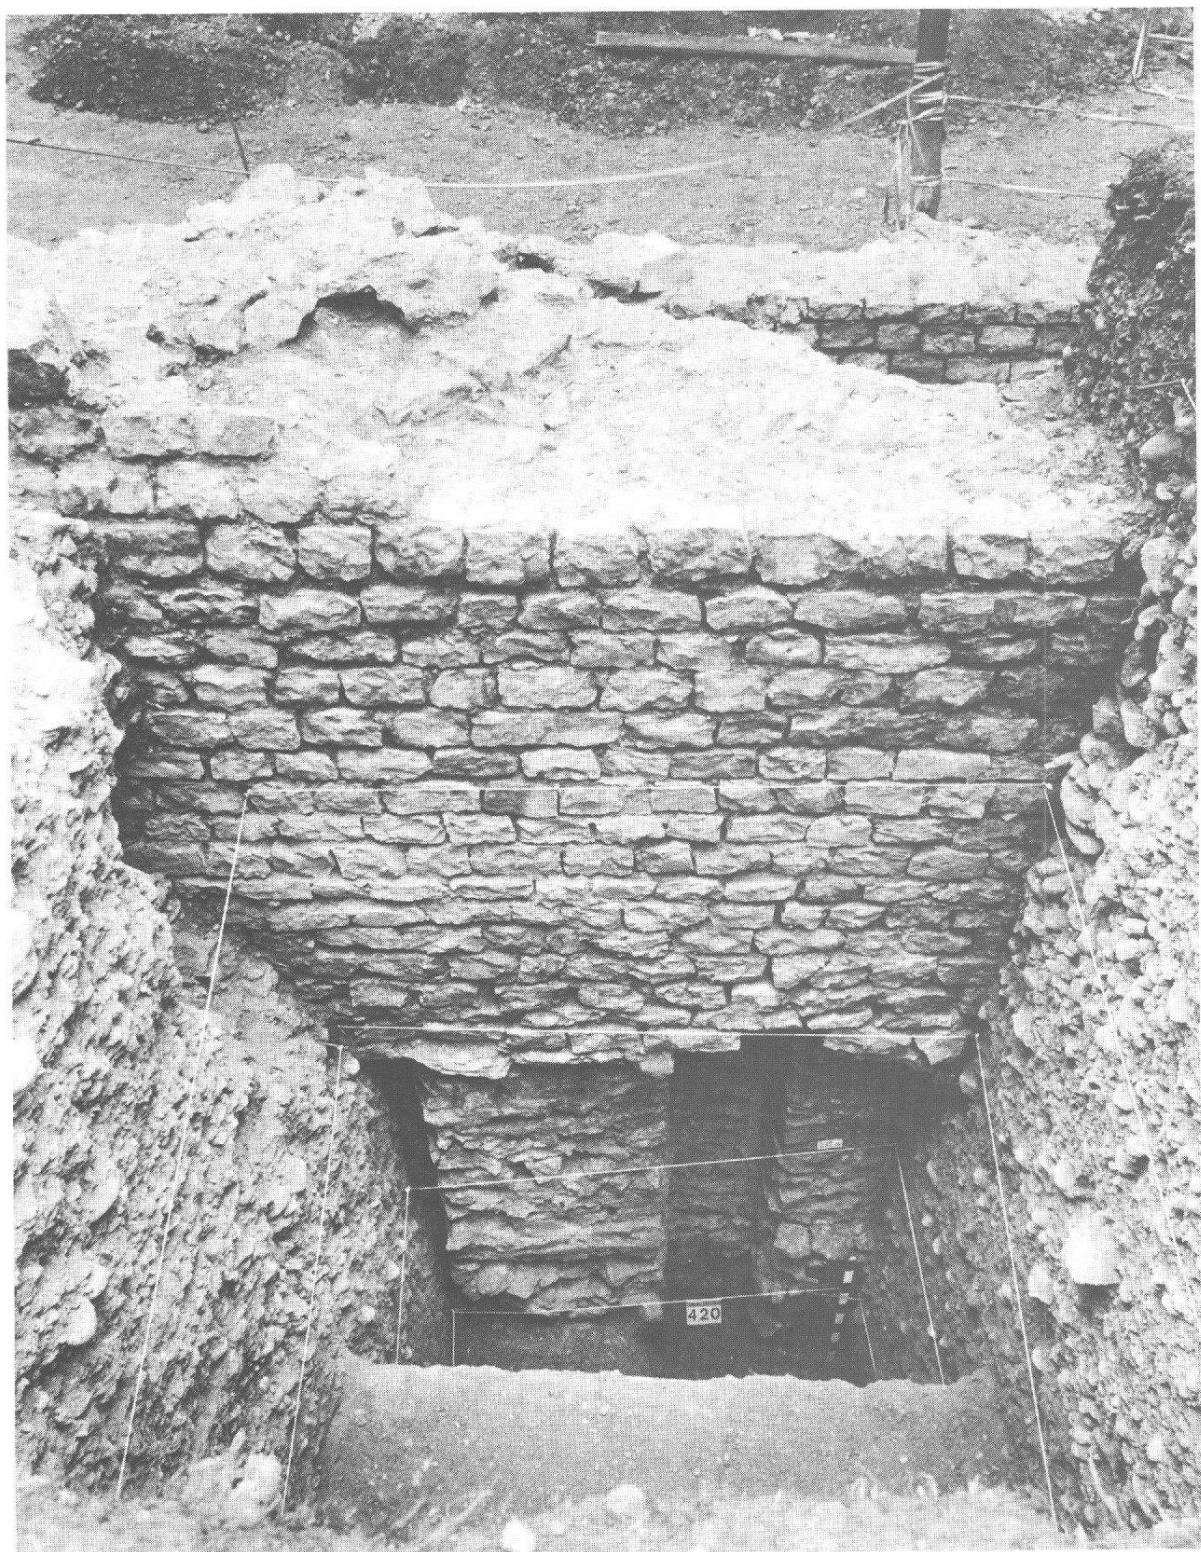
Abb. 60 Augst-Amphitheater 1986. Schnitt 7 durch die Hangstützmauer 5: Tiefensondierung bis zum Fundament der nördlichen Mauerfront. Von oben nach unten sind erkennbar: dreilagige Mauerfase (Detail Abb. 73), aufgehendes Mauerwerk, Einzug an der Basis des Aufgehenden, Fundament mit Pfostenschlitzen (Abb. 61-63). Das spätrömische Geh- oder Plünderungsniveau Abb. 78 liegt auf der Höhe der Fase. Blick von Norden.

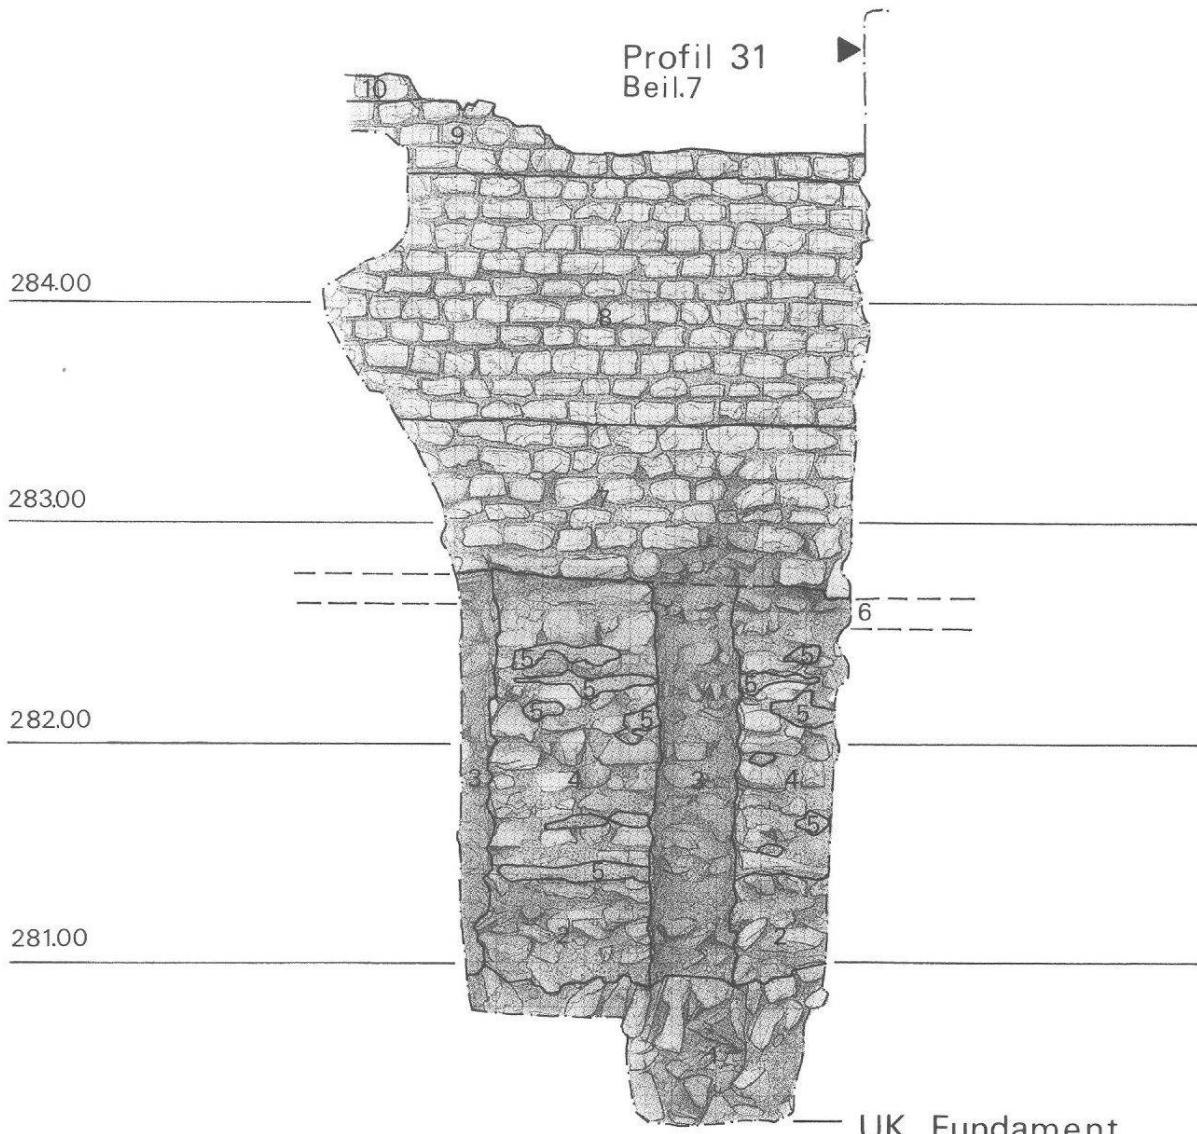
Abb. 61 Augst-Amphitheater 1986. Nördliche Front der Hangstützmauer 5 in Schnitt 7 (= Profil 45; vgl. Abb. 60). M. 1:40. Details 1-10 (C. B. und I. V.):

- 1: Unterste Fundamentschüttung aus hochgestellten, unbekauenen Kalkbruchsteinen, dazwischen sandig-kiesiges Material.
- 2: Untere Fundamentlagen, bestehend aus mehreren, unregelmässigen Schichten unbekauener Kalksteine, dazwischen grober Kalkmörtel.

- 4: Obere Fundamentlagen, bestehend aus unregelmässig dichten Schichten aus grob zugehauenen Kalkbruchsteinen. Dazwischen grober, reichlich verwendeter Kalkmörtel, der zwischen den Fugen

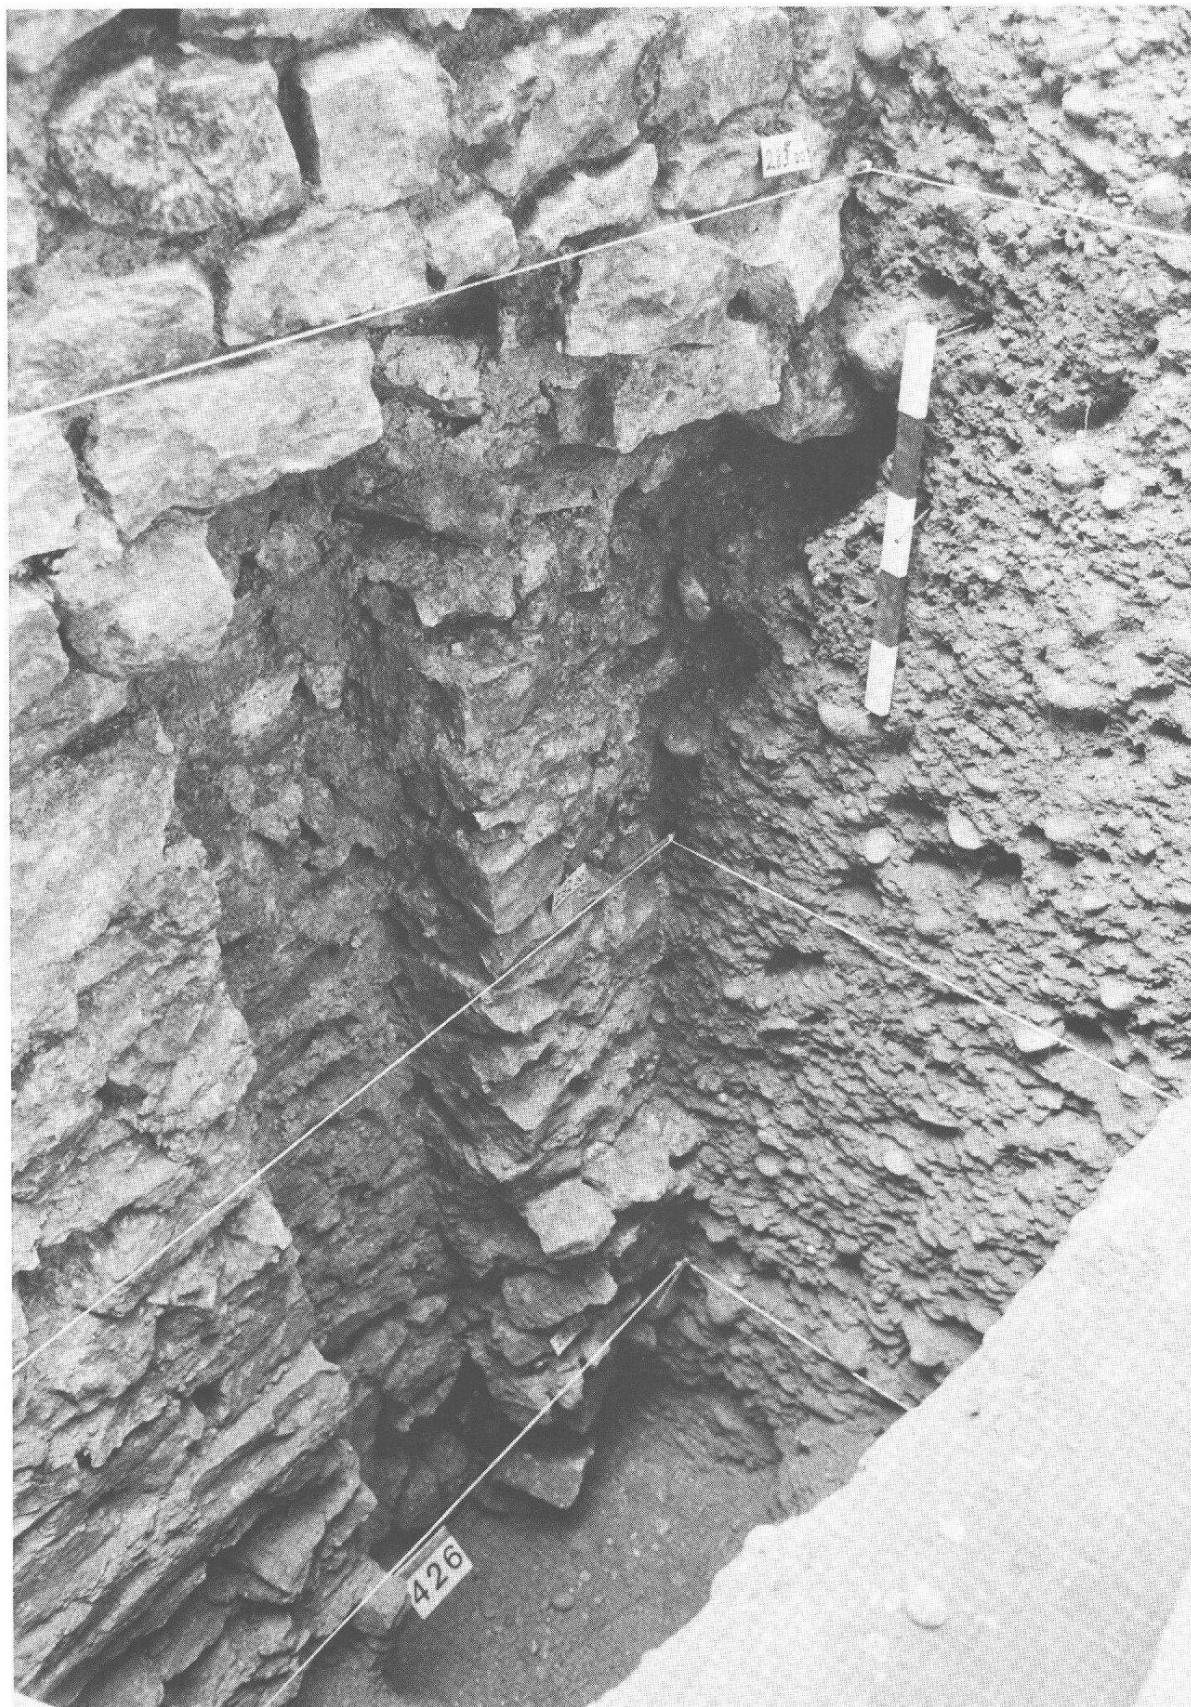
Abb. 62 Augst-Amphitheater 1986. Nördliche Front der Hangstützmauer 5 in Schnitt 7: schräge Detailansicht mit Pfostenschlitz im Mauerfundament (= Abb. 61,3), Negativ-Abdruck eines horizontalen Balkens in der Profilwand (= Abb. 61,6) und rechts Ausschnitt aus Profil 31 (Beilage 7, rechts).

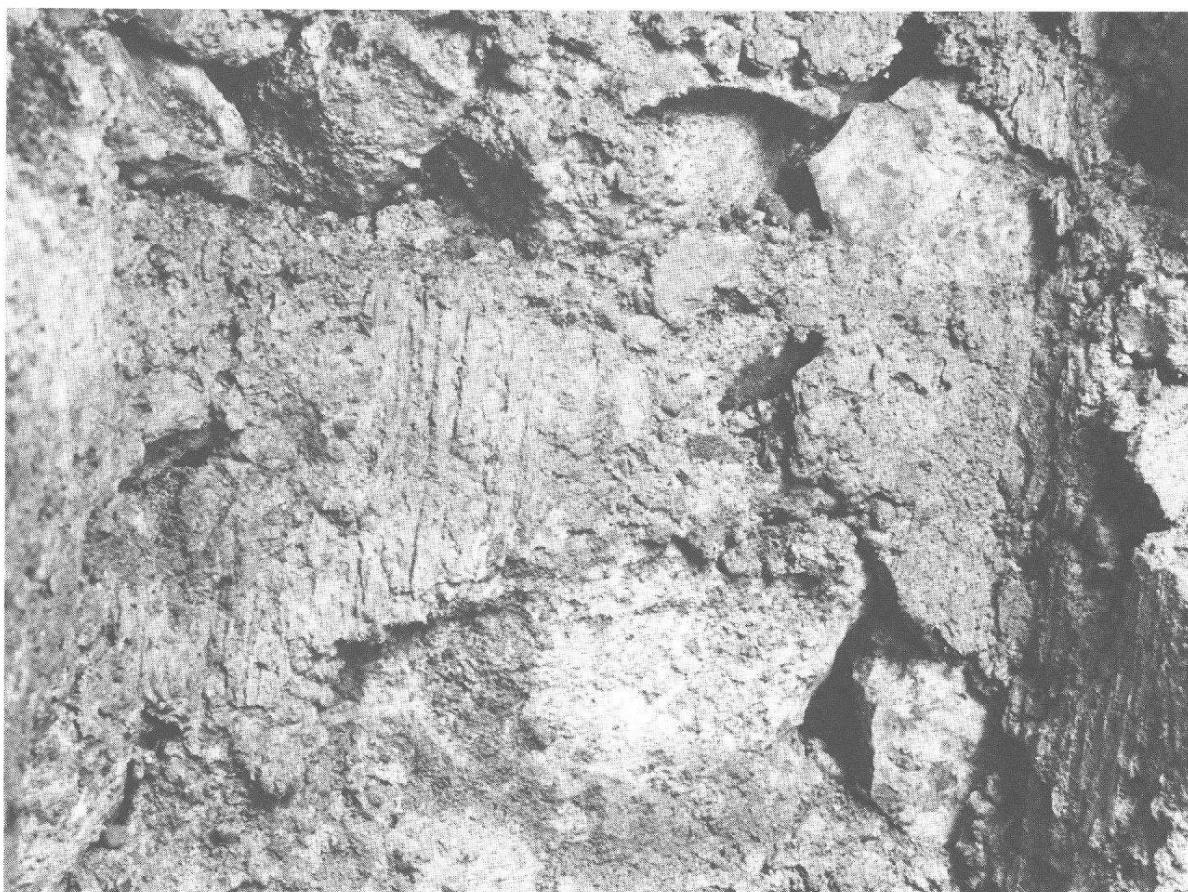
Abb. 63 Augst-Amphitheater 1986. Detail aus Abbildung 61, Nr. 3: Pfostenschlitz im Mauerfundament mit Abdruck von Holzmaserung im Mörtel. Schlitzbreite 0,2 m.

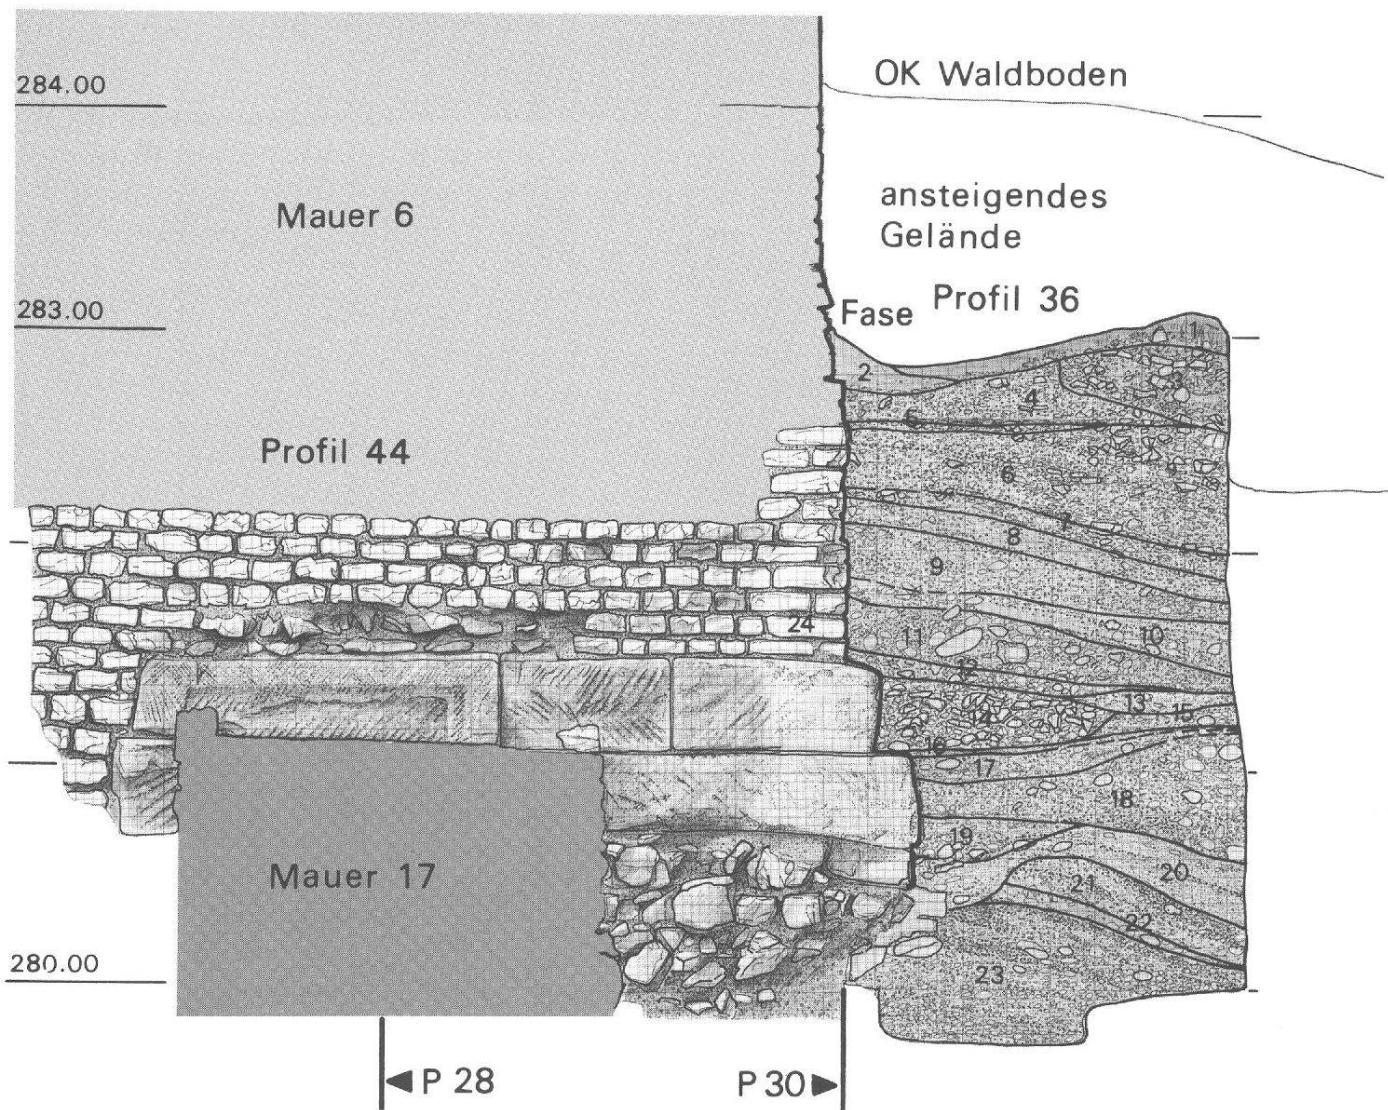
Abb. 64 Augst-Amphitheater 1986. Westeingang, westliches Ende der Hangstützmauer 6 (= Profil 44) und Schichtanschlüsse in Schnitt 6 (= Profil 36), von Norden gesehen. Profil 36 s. auch Abb. 65. M. 1:40. Schichten in Profil 36 (I. V.):

- 24: Bruchsteinmauer 6, mit einer abgeschrägten Fase, bestehend aus 3 Steinlagen (auf 283,00 m ü. M. beginnend), im oberen Teil restauriert (ab 283,30 m ü.M.). Der Eckbereich (Abb. 66) besteht im unteren Teil aus 2 Lagen grosser Buntsandsteine (etwa 1,0×1,5×0,4 m), z.T. in Zweitverwendung. Darunter das Fundament aus grossen Bruchsteinen: die obersten beiden Lagen aus grob zugehauenen Steinen geschichtet und mit Mörtel verbunden, darunter lose Steine, nach innen zurückspringend.

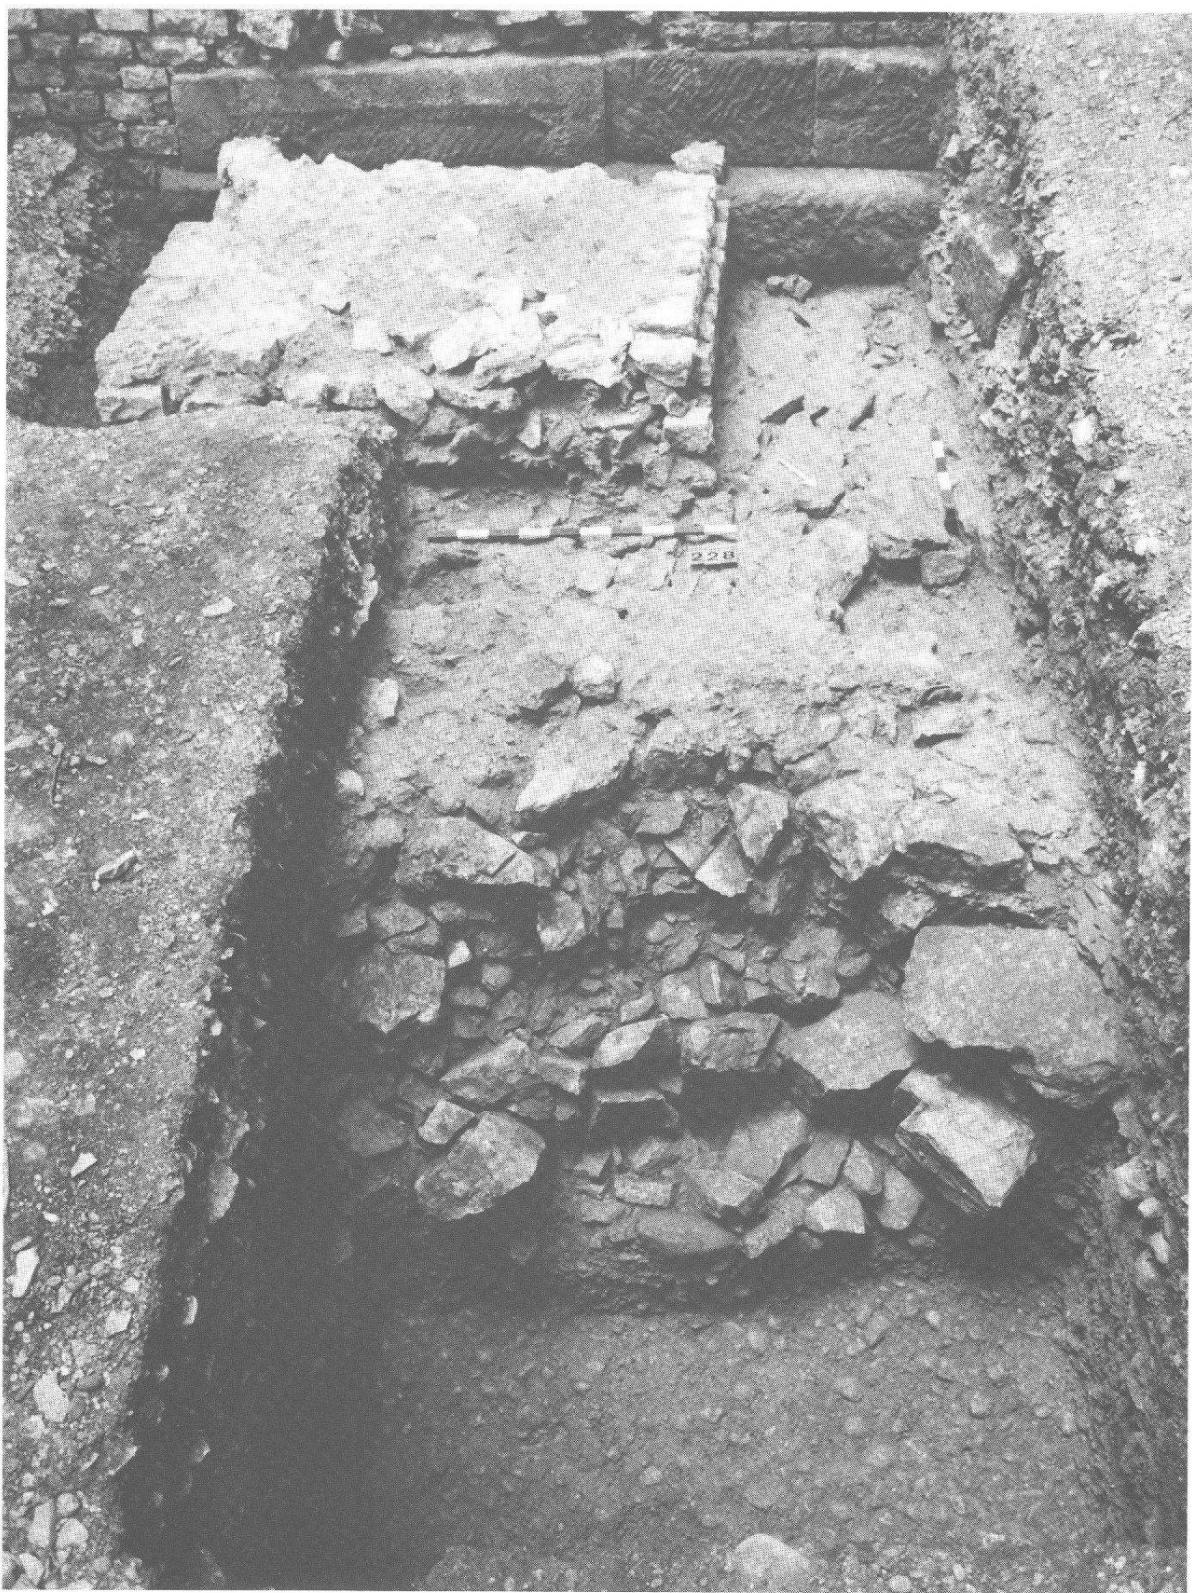
Abb. 67 Augst-Amphitheater 1986. Schnitt 6 Süd im Westeingang: Blick von Norden auf das grossflächige, massiv gemörtelte Fundament der Portalmauer 17 (vgl. Profil 44, Abb. 64 und Profil 28 Süd, Abb. 68 und Beilage 6). Im Vordergrund ist das Fundament wegerodiert.

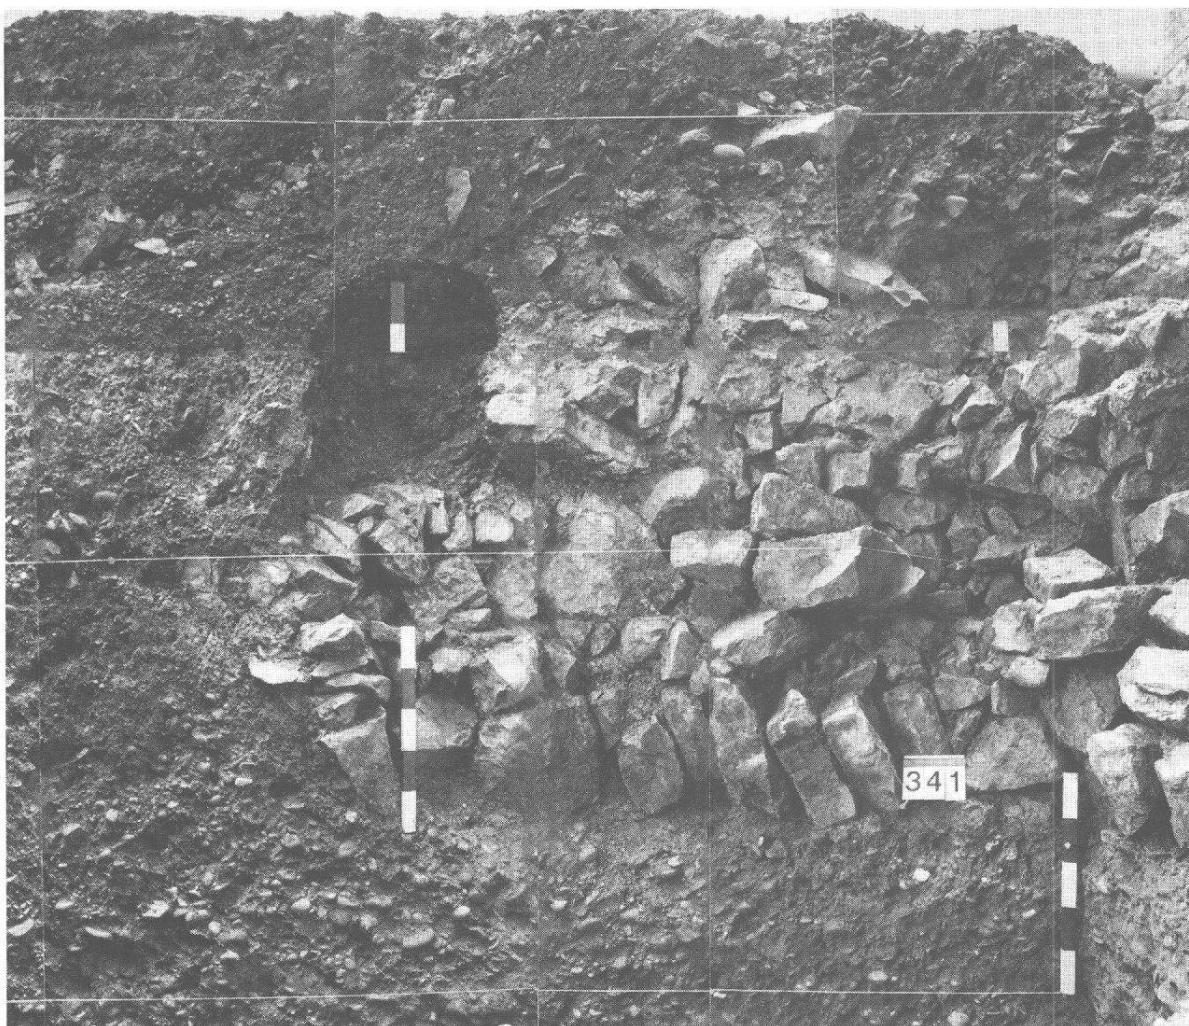
Abb. 68 Augst-Amphitheater 1986. Schnitt 6 Süd im Westeingang: Fotomontage von Profil 28 Süd (vgl. Beilage 6) mit Fundamentresten der Portalmauer 17. Vertikaler Schnurabstand: 1,00 m. M. 1:20.

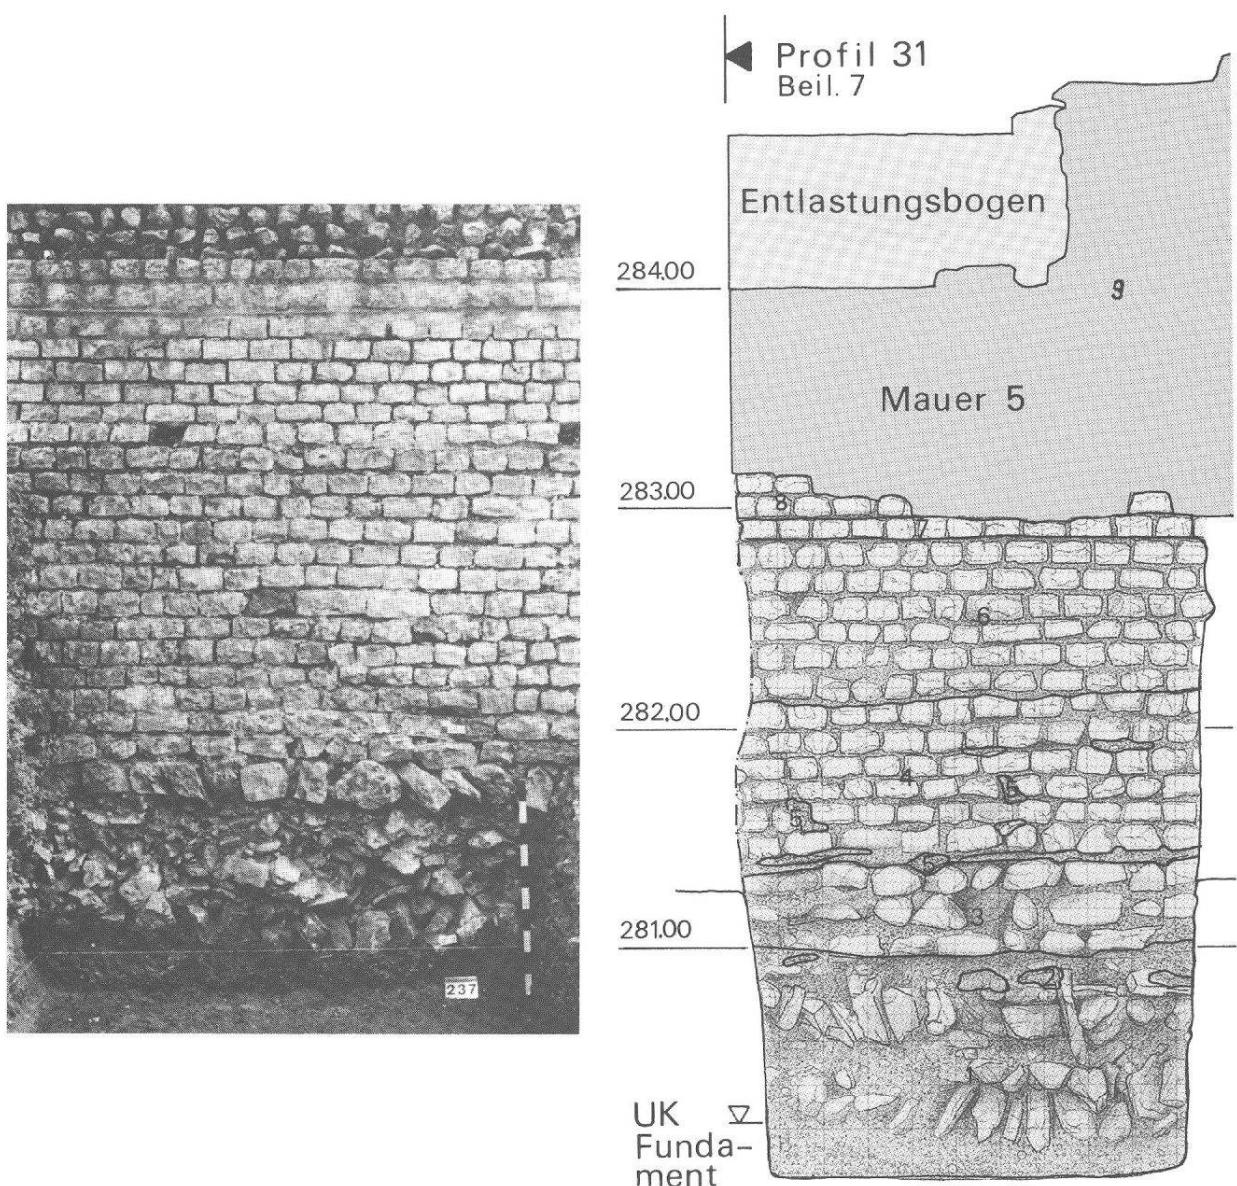
Abb. 69 (links) Augst-Amphitheater 1986. Westeingang, Schnitt 5: Blick an Hangstützmauer 6. Von oben nach unten sind sichtbar: einige Lagen des rekonstruierten Mauerwerks, vom Original durch einen Eternitstreifen abgetrennt; Fase mit ausgesparten Balkenlöchern, «aufgehendes» Mauerwerk mit herausquellendem Fugenmörtel und anhaftendem Kies (einst von der Rampenaufschüttung verdeckt); Vorfundament; Fundament. Vertikaler Schnurabstand: 1,00 m. M. 1:40.

Abb. 70 (rechts) Augst-Amphitheater 1986. Westeingang, Schnitt 7: Ansicht an Hangstützmauer 5 (= Profil 46). M. 1:40. Von unten nach oben sind sichtbar (C.B., I. V.):
 1: Fundament. Fischgratartig hochgestellte, unbehauene Kalkbruchsteine (etwa 4 Schichten), dazwischen sandig-kiesiges Material.
 2: Magerer (wenig Bindemittel) Kalkmörtel, relativ grobkörnig, mit grossem Sandanteil (und mit Kieseln); zum Ausgleichen des Fundaments.
 3: 3schichtiges Vorfundament aus grob gerichteten Kalkbruchsteinen, dazwischen magerer, grobkörniger Kalkmörtel; nicht im Verband gemauert, willkürlich verlegt.
 4: Aufgehendes Mauerwerk, nur teilweise im Verband gemauert, vermutlich aus 6 Schichten bestehend, grobkörniger, magerer

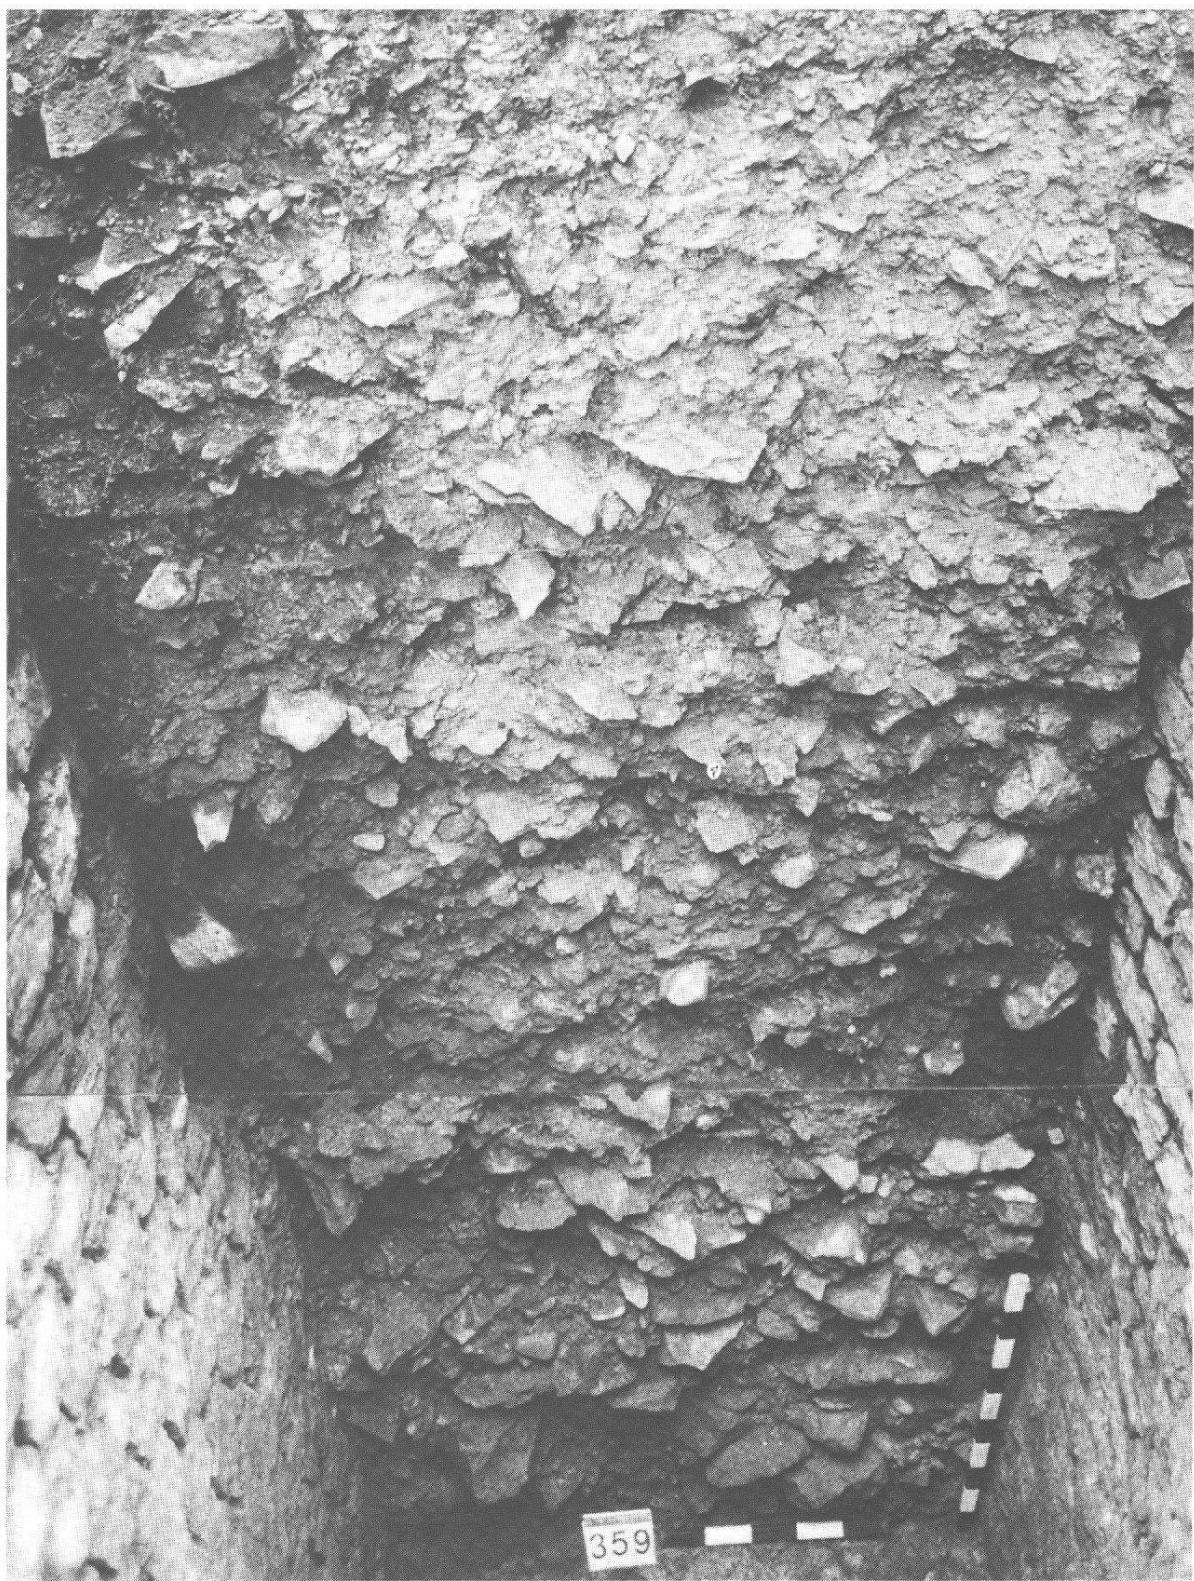
Abb. 75 Augst-Amphitheater 1986. Mittlerer Entlastungsbogen in der Hangstützmauer 5 nach Freilegung der östlichen Hälften: Blick auf die grobsteinige, lockere Verfüllung (= Profil 31, Beilage 7). Zum Fundmaterial daraus vgl. S. 100, Abb. 88, 26, 27). Tiefe des Entlastungsbogens: 3,4 m.

Die unteren 2 Meter des halbzylindrischen Hohlraumes waren fast ausschliesslich mit Kalksteinsplittern und unförmigen Bruchsteinen aufgefüllt (Abb. 75). Das sehr lockere, beige-gelblich-gräuliche Sediment enthielt ausserdem wenige Kiesel und Ziegelfragmente sowie Knochen und einige Artefakte: Die Tier- sowie auch einige Menschenknochen²⁷ fanden sich fast ausschliesslich in den untersten 1,3 m der Auffüllung. Sie waren besser erhalten als das Knochenmaterial aus den humöseren Sedimenten der Amphitheatergrabung. Trotz bewusster Suche während der Ausgrabung konnten in keinem Fall Knochen im Sehnenverband festgestellt werden, obschon die Funde stellenweise sehr dicht beisammen lagen. An Artefakten kam nur wenig zum Vorschein: Scherben eines Kochtopfes (Abb. 88, 27) und eines Kruges, 3 Eisennägel und ein Sesterz des Hadrian (Abb. 88, 26). Scherben und Münzen lagen 0,8 bzw. 0,7 m über der Sohle des Entlastungsbogens (vgl. Fundkatalog S. 108, FK C2730, C2736 und C2761).

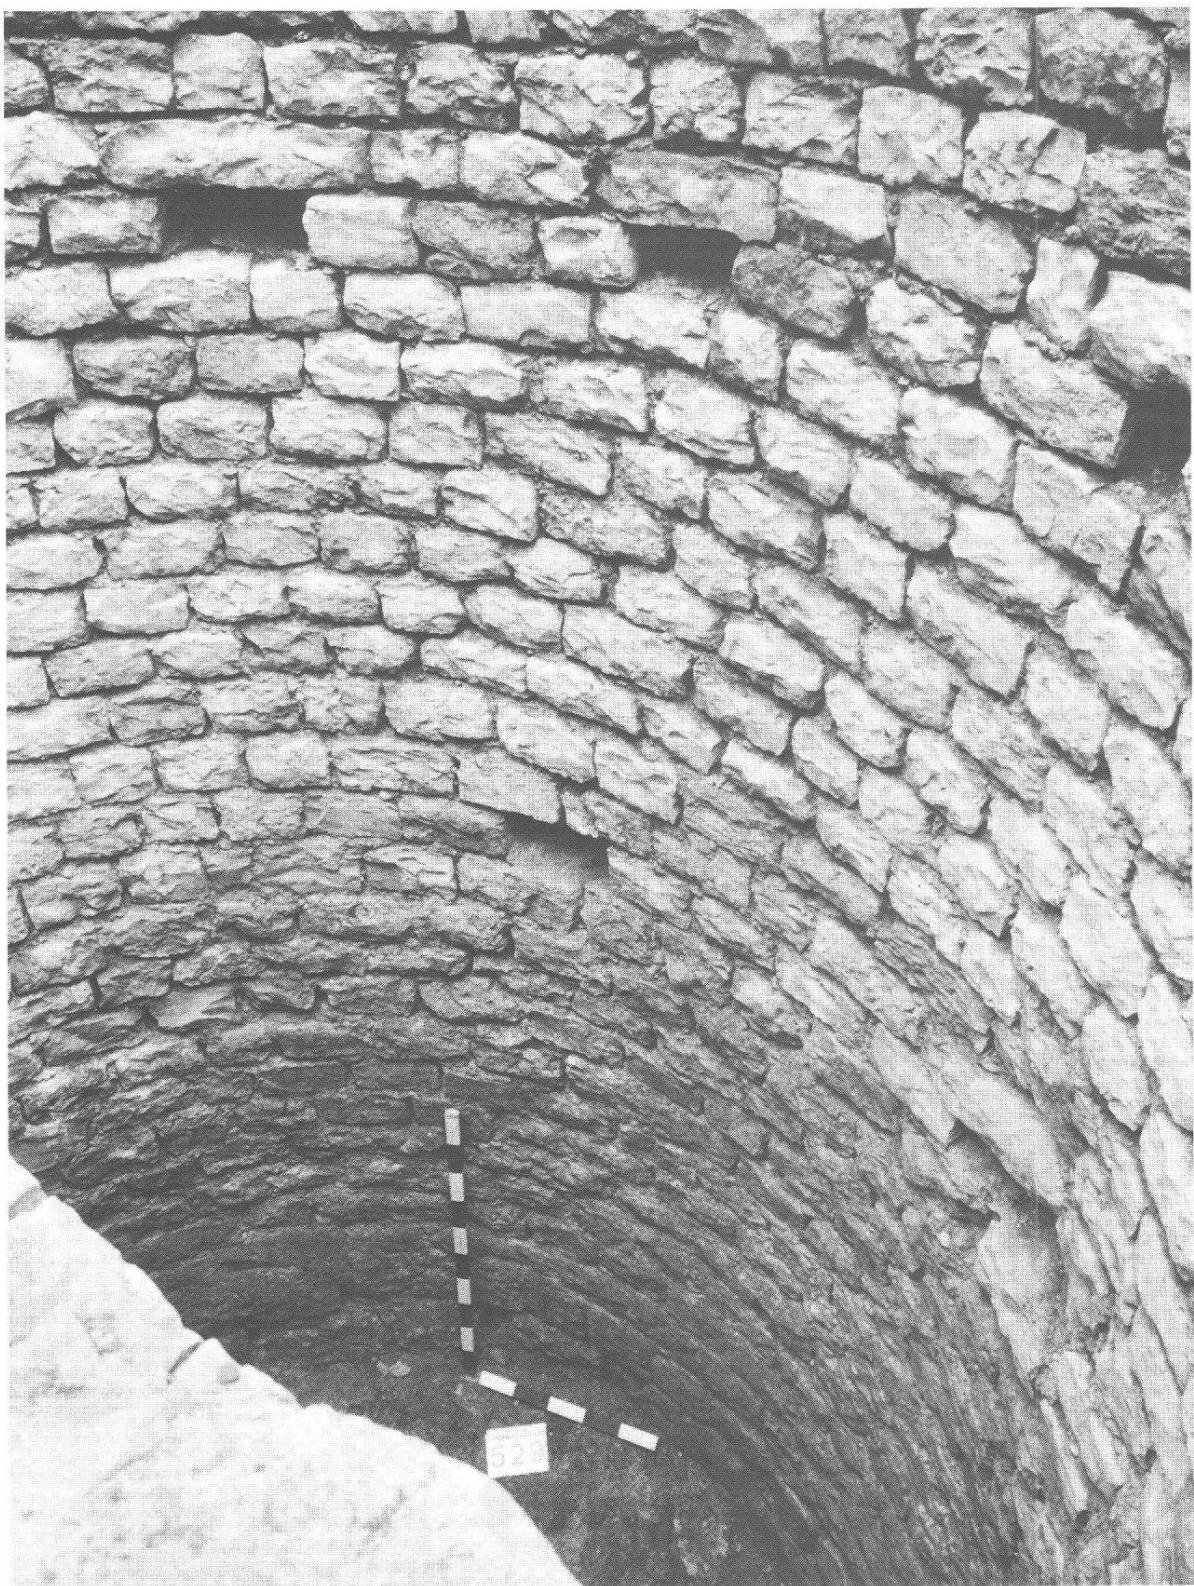
Abb. 76 Augst-Amphitheater 1986. Mittlerer Entlastungsbogen in der Hangstützmauer 5 nach vollständiger Freilegung, von Süden. Man beachte die zwei bzw. drei ausgesparten Balkenlöcher in der Bogenmauer (Abrolung Abb. 77).

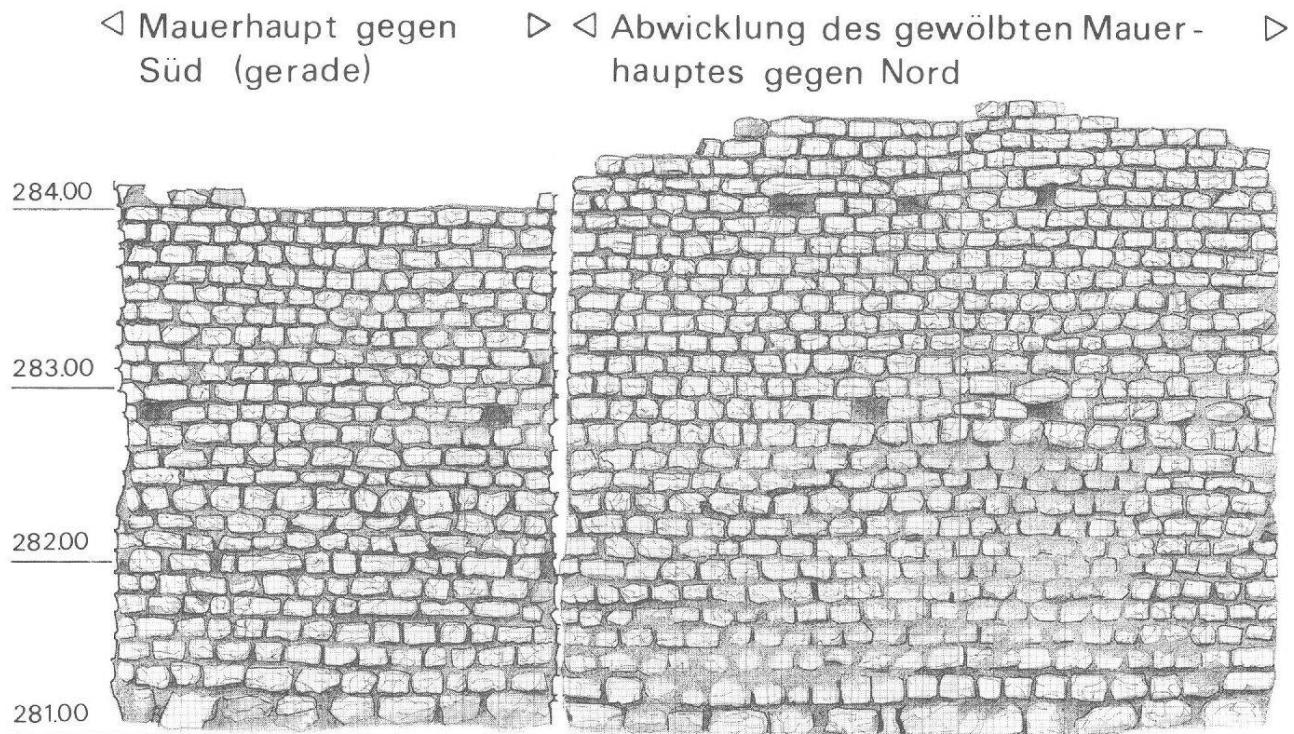
Abb. 77 Augst-Amphitheater 1986. Mittlerer Entlastungsbogen in der Hangstützmauer 5: steingerechte Ansicht bzw. Abrollung der Mauerhaupter im Innern des Entlastungsbogens. M. 1:50.
