Artikel: Das Augster Amphitheater : die Sicherungsgrabungen 1986

Das Augster Amphitheater

Die Sicherungssgrabungen 1986

Alex R. Furger
mit einem Beitrag von Eva Oxé und Münzbestimmungen von Markus Peter
sowie Beilagen 1–8

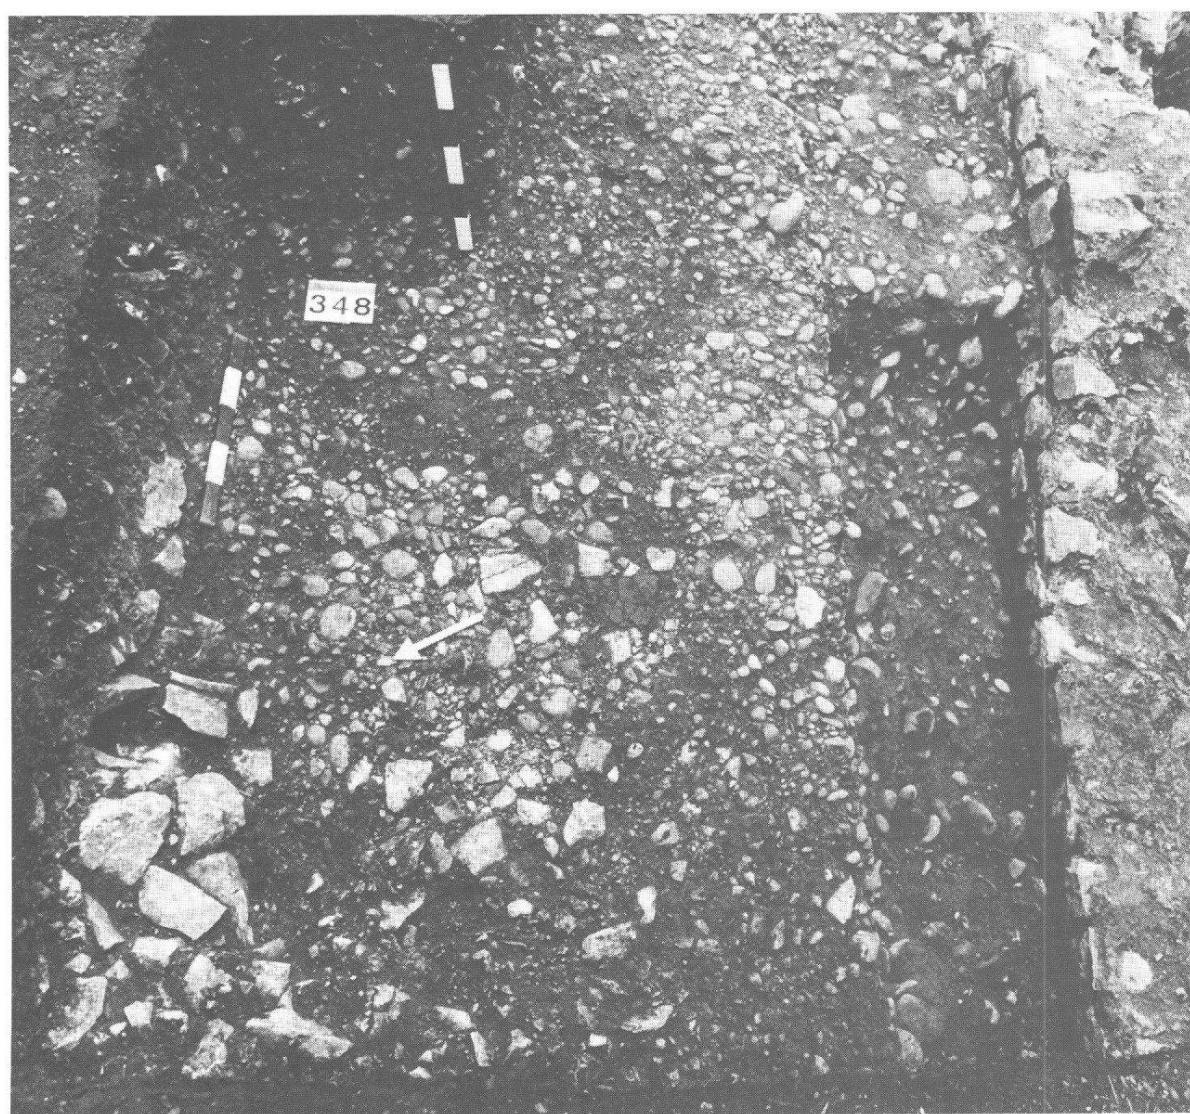
Abb. 78 Augst-Amphitheater 1986. Westeingang nördlich der Hangstützmauer 5: Spätes Gehniveau am Hang zur *cavea*, auf der Höhe des Maueranzuges (Abb. 73). Im festgetretenen Kiesboden fand sich eine Münze des Gallienus (vgl. Abb. 92, 81). Blick von Westen.

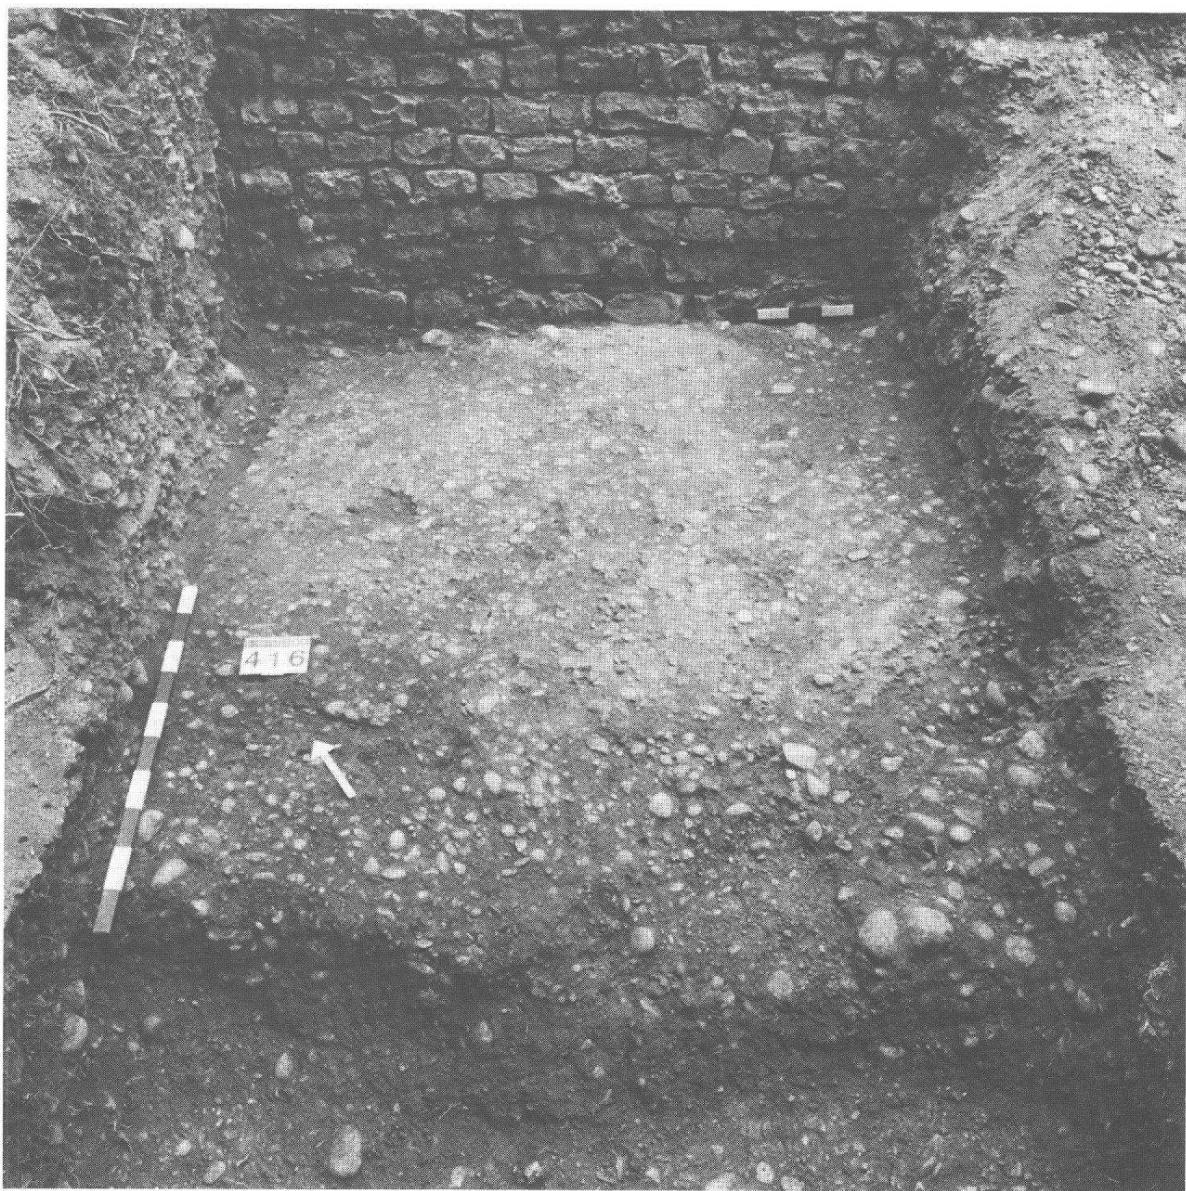
Abb. 79 Augst-Amphitheater 1986. Westeingang südlich der Hangstützmauer 5: Bauhorizont am Fusse der Mauer 5 (im Vordergrund erodiert!), in Schnitt 7. Auf diesem Niveau fanden sich auffallend viele Keramikscherben (Abb. 88,28 bis 89,50), obwohl einst darüber die nördliche Zugangsrampe zum *podium* mit Kies ange schüttet war.

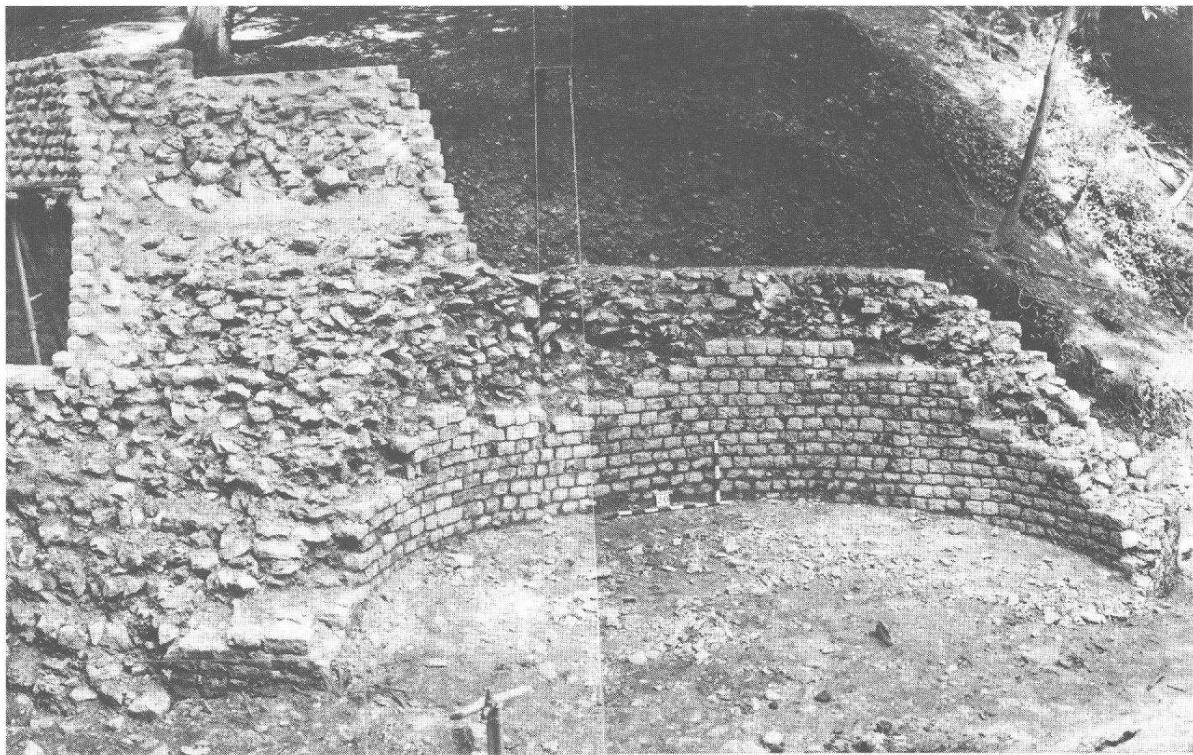
Abb. 80 Augst-Amphitheater 1983. Westeingang mit Apsis in Mauer 5, von Süden. Links aussen ist der östlichste von insgesamt fünf halbkreisförmigen Entlastungsbögen am Bildrand angeschnitten. Das Bild zeigt den Zustand nach der oberflächlichen Mauerfreilegung; im Vordergrund ist das römische Gehniveau nicht ganz erreicht (vgl. Abb. 82). Zum Rekonstruktionsvorschlag einer Wendeltreppe in dieser Apsis s. Abb. 83. Durchmesser der Apsis: 5,4 m.

Die eigentliche Apsis weist einen inneren Durchmesser von 5,4 m auf. Die Mauerfront ist in derselben sorgfältigen Art verblendet (Abb. 80) wie die geradlinige Fortsetzung von Mauer 5 (Abb. 70). An der bereits 1982 freigelegten Apsismauer waren 1986 keine Spuren eines Verputzes oder Verfärbungen von einer möglichen Wendeltreppe aus Holz (vgl. unten, Abb. 83 und 86) mehr zu erkennen. In ihrer Westhälfte ist die Apsismauer nur oberflächlich freigelegt worden (Abb. 80). Das Fundament aus grösseren Bruchsteinen im Mörtelverband reicht im Ostteil nur gerade 0,3 m unter das vermutete Gehniveau auf 281,40 m ü. M., steht aber als breites Vorfundament bis zu 0,3 m über die Mauerflucht vor (Abb. 81 und 82).

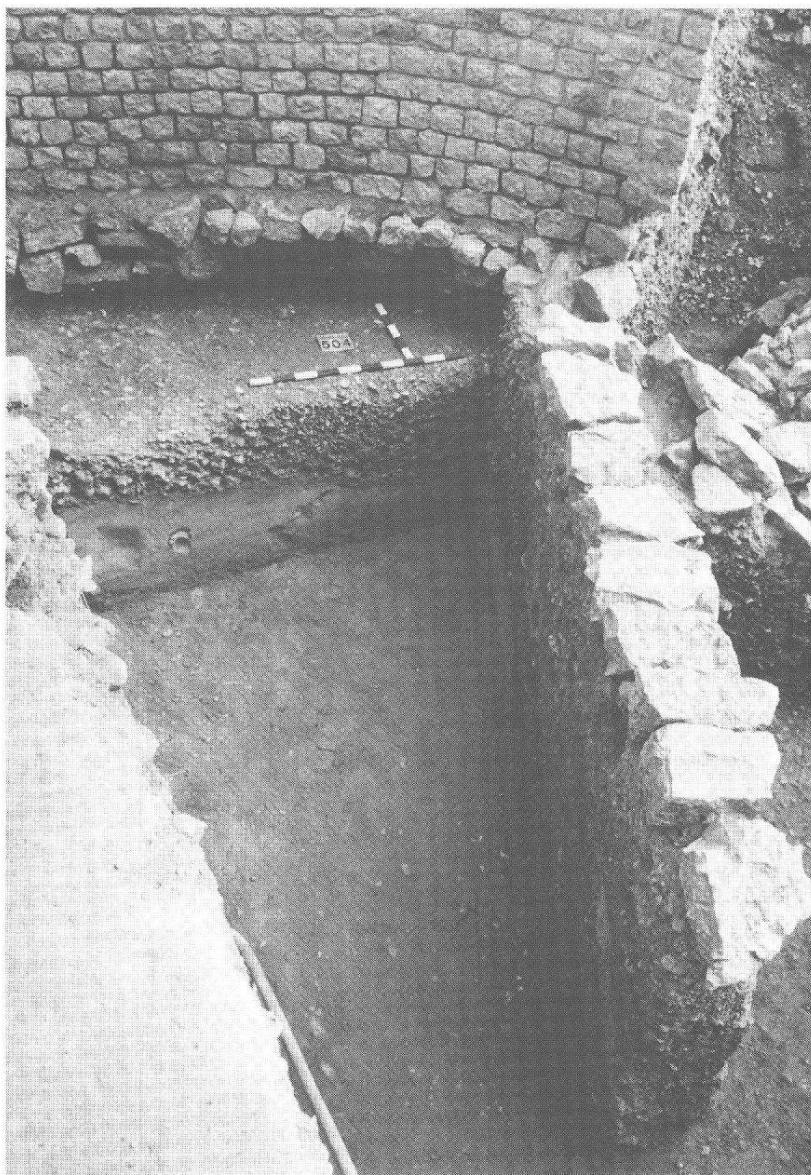
Abb. 82 Augst-Amphitheater 1986. Westeingang mit Apsis in Mauer 5: Blick auf die einreihige Schwellenunterlage (= Abb. 83,1), am Bildrand rechts der Abschluss der (hier umgekippten) Arenamauer 1, im Hintergrund Apsismauer 5 und vorne links Profilwand 39 (Abb. 81). Die schmale Erdwand, auf der die Steinreihe in situ liegt, ist grabungstechnisch bedingt.

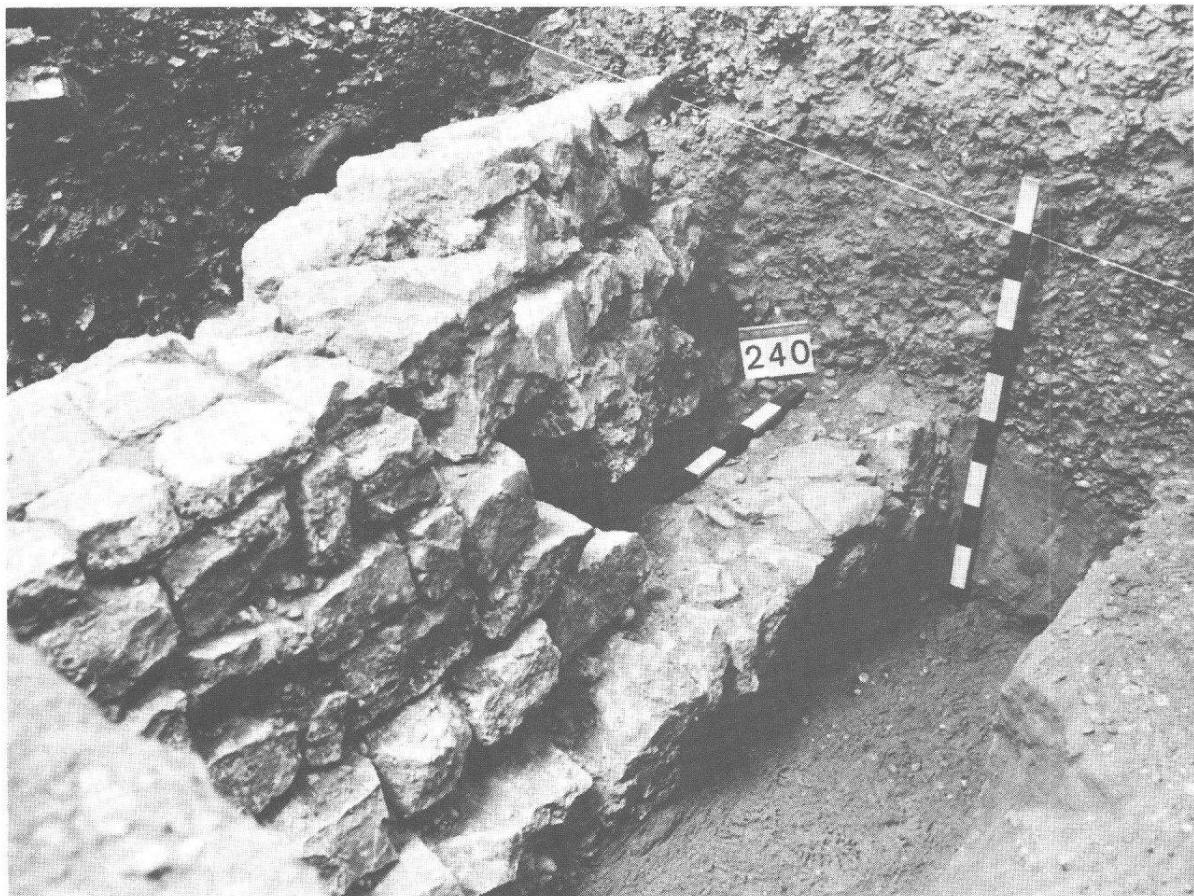
Abb. 84 Augst-Amphitheater 1986. Mittelkorridor im Westeingang in Schnitt 5: die Rampenmauer 18 von Westen; infolge Erosion im Mittelkorridor teilweise in den Erosionsgraben abgerutscht. Nur die unterste Fundamentlage ist überall noch in situ (vgl. Beilage 1, Schnitte 5 und 9). Links unten die Profilwand 27 (Beilage 7). Blick von Westen.

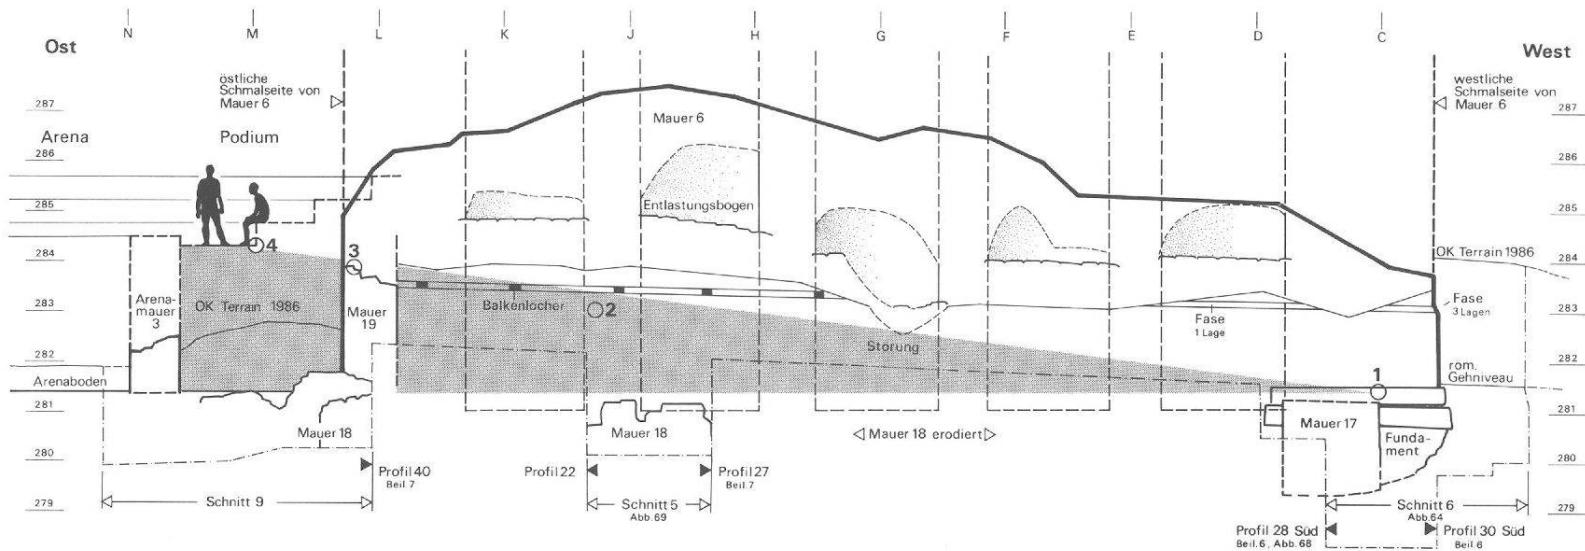
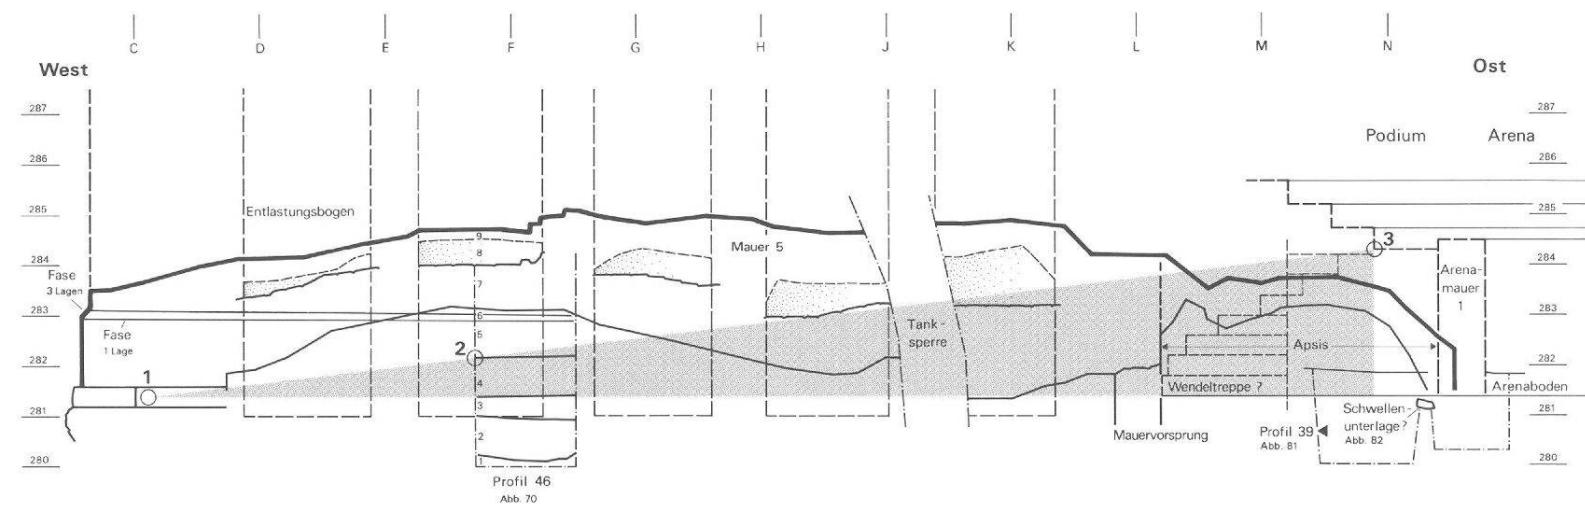
In zwei Aufrissen (Abb. 85 und 86) sind sämtliche Strukturen und Beobachtungen entlang der Hangstützmauern 5 und 6 zusammengestellt, die zur Rekonstruktion der beiden Rampen im Westeingang herangezogen werden können:
