Artikel: Ausgrabungen in Kaiseraugst im Jahre 1983

Ausgrabungen in Kaiseraugst im Jahre 1983

Grabung 1983/01: Parz. 255/257. Schmidmatt 1. Etappe²

Grabung 1983/02: Parz. 89, Oechslin, Heidemurweg; Kastell-SO-Eckturn
Untersuchte Fläche: 24 m²; Abb. 13-18

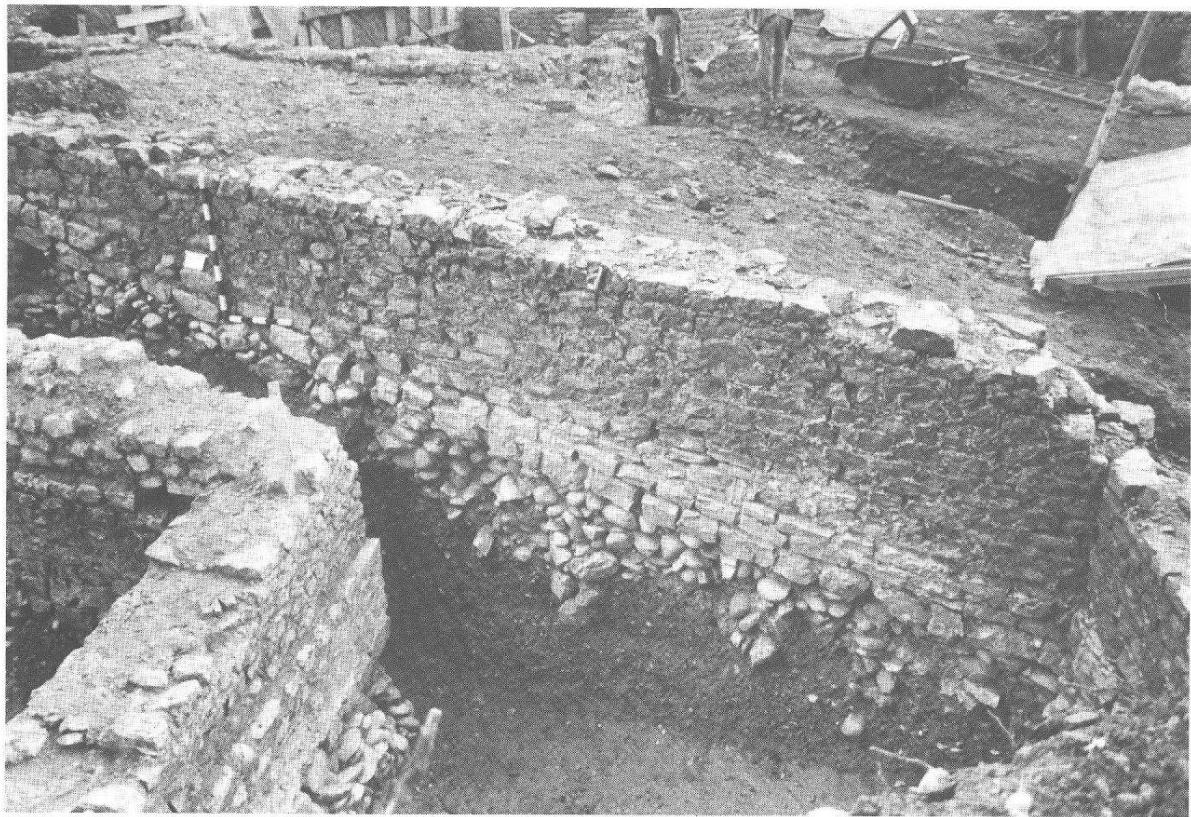
Abb. 3 Kaiseraugst, Parz. 255/257, Schmidmatt, Aufsicht auf die gestuften Mauerzüge des Hauses West. Im Mittelgrund Abwicklung der Haus-Trennmauer mit fallendem Vorfundament über kegelförmigen Fundamentschüttungen, dahinter L-förmige Zufahrtsrampe. Ansicht von SSW.

Im W konnten leicht abgewinkelt drei parallele Mauerzüge eines in der Höhe gestuften Hauses angeschnitten werden. Die Trennmauer zum Haus Mitte steht auf einem rampenartigen Vorfundament auf kegelförmig geschütteten Fundamenten (Abb. 3). Drei parallele Raumreihen strukturieren das Haus Mitte – wie ein Blick (Abb. 4) auf die Zugangsachse der L-förmigen Rampe zeigt. Im N liegt der Kellerbereich: im W ein Vorratskeller (Abb. 2,1), in dem sich mehrere Liter verkohlter Getreidekörner fanden und in dessen NO-Ecke eine Räucherkammer (Abb. 5) über Resten eines kleinen Töpferofens (Abb. 6) eingefügt war. Der Keller Ost (Abb. 2,2) diente als Küche. Zudem war in seiner NO-Ecke eine Holzkanne eingebaut, wie Löcher von Balken bzw. Schwellbalken in der Stützmauer und vertikale Abdrücke der Bretterausfachung im Wandverputz (Abb. 7) zeigen.

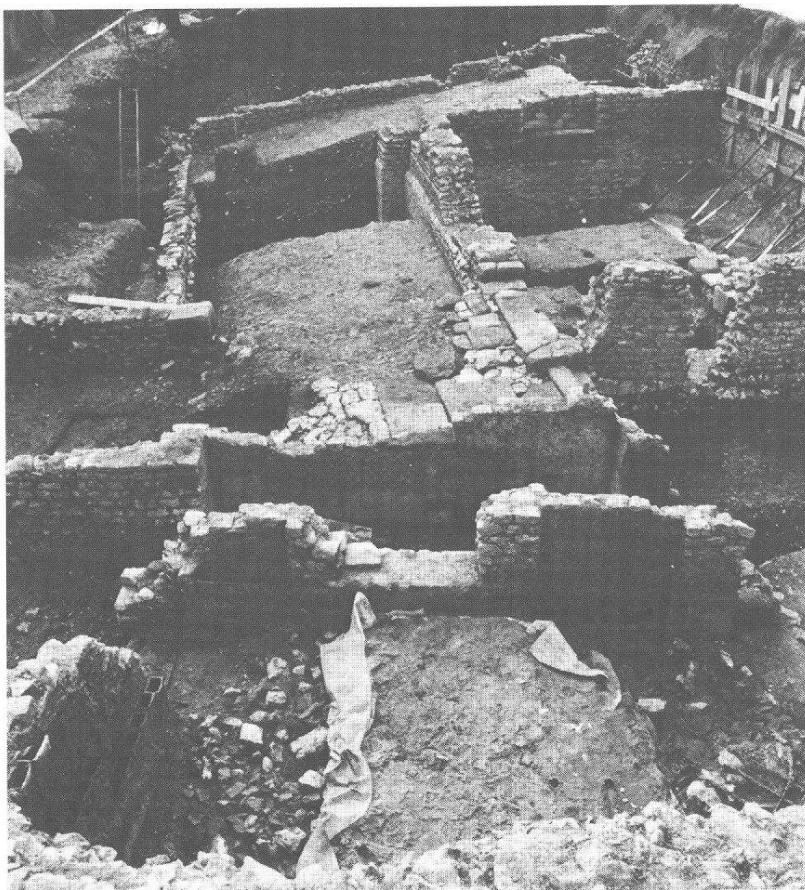
Abb. 4 Kaiseraugst, Parz. 255/257, Schmidmatt. Blick auf die Zugangsachse. Im Hintergrund L-förmige Rampe; mit Platten belegter Innenhof. Korridor mit Fensterbrüstung und vorne hypokaustierter Raum mit Warmlufttröhren (*tubuli*) an den Wänden. Aufsicht von WNW.

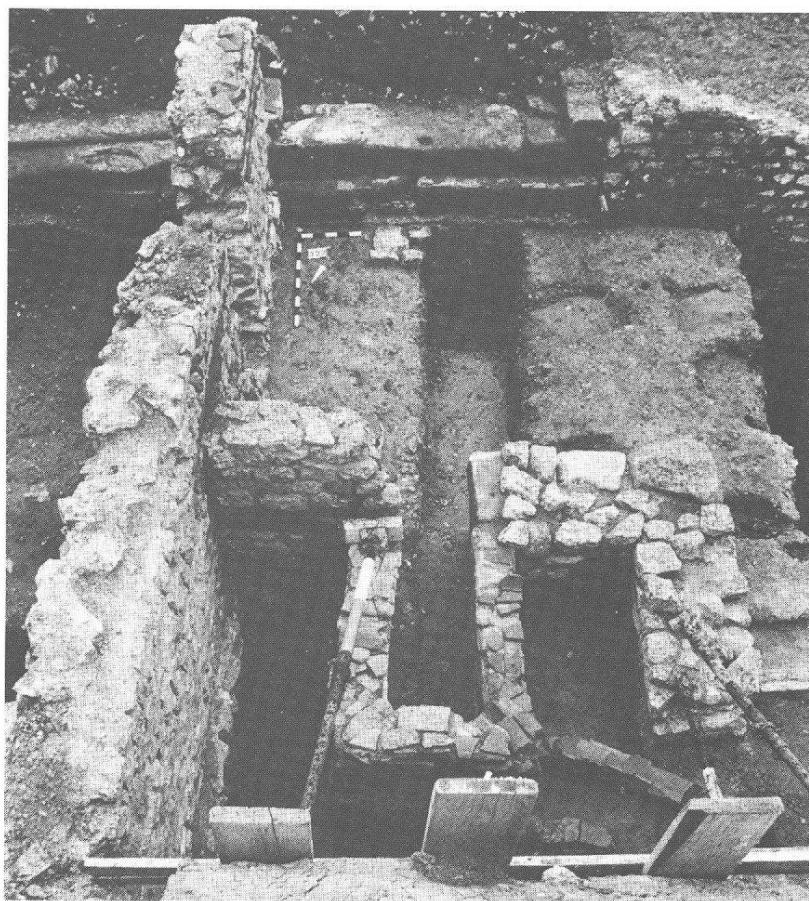
Abb. 5 (oben) Kaiseraugst, Parz. 255/257, Schmidmatt. Aufsicht auf die Reste einer Räucherkammer im Keller West, vorne Reste eines Töpferofens. Aufsicht von NNW.

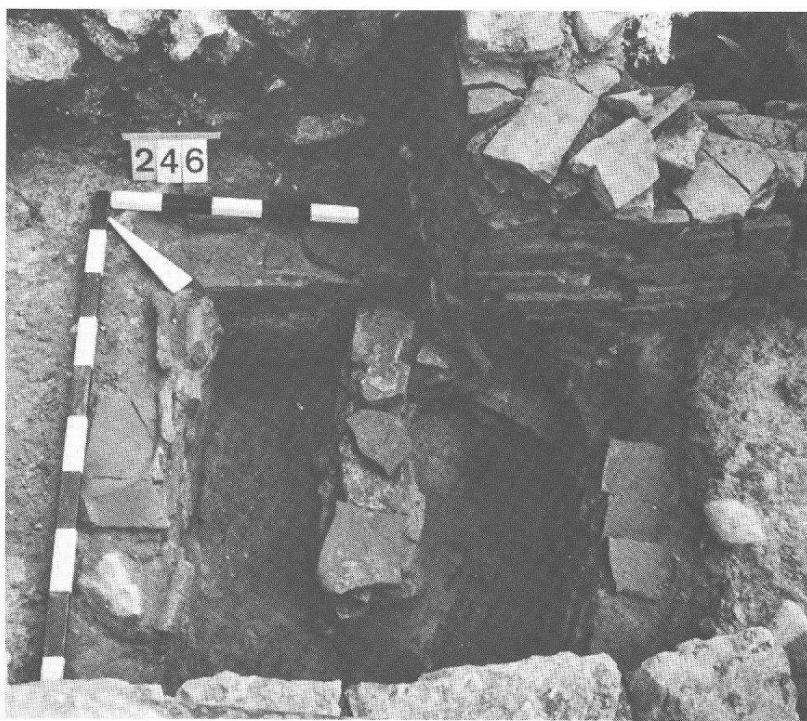
Abb. 6 (unten) Kaiseraugst, Parz. 255/257, Schmidmatt. Reste eines Töpferofens unter der Räucherkammer in Keller West. Aufsicht von SW.

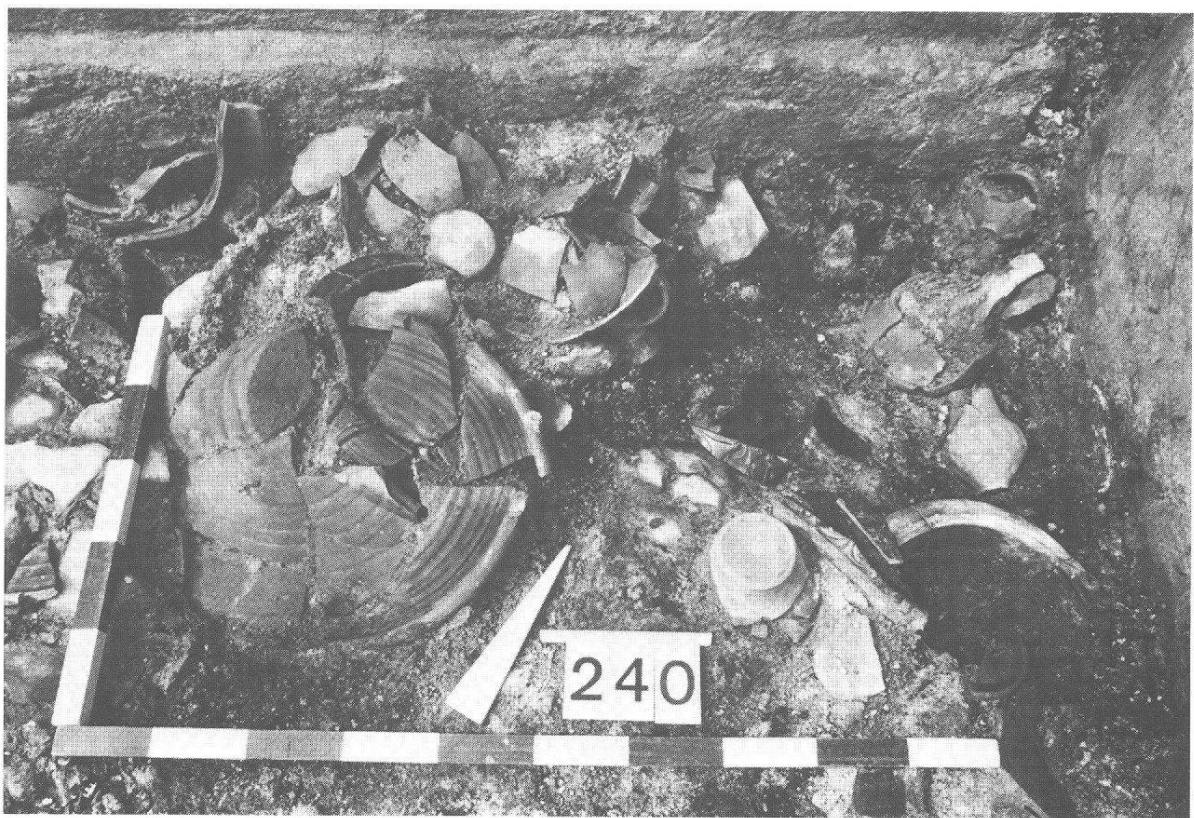
Abb. 8 (links oben) Kaiseraugst, Parz. 255/257, Schmidmatt. Keller Ost, NO-Ecke: Zerbrochenes Geschirr aus der Vorratskammer. Blick von SSO.

In dieser Vorratskammer hatten sich Reste von gegen 40 zerbrochenen Gefässen (Abb. 8) erhalten. Die Innenecke der L-förmigen Rampe (Abb. 2,3), die auf einen mit grossen Platten ausgelegten Innenhof führt, wird durch einen zweifach gefasten Stützpfiler begrenzt (Abb. 9). Eine Fensterachse zeigt quer durch den Korridor (Abb. 2,5) in den hypokaustierten Raum (Abb. 10). In diesem mit Hohlboden und dreiseitig mit Wandröhren (*tubuli*) beheizten Raum (Abb. 2,6) lag ein aus einem Obergeschoss verstürztes eisernes Fenstergitter (Abb. 11).

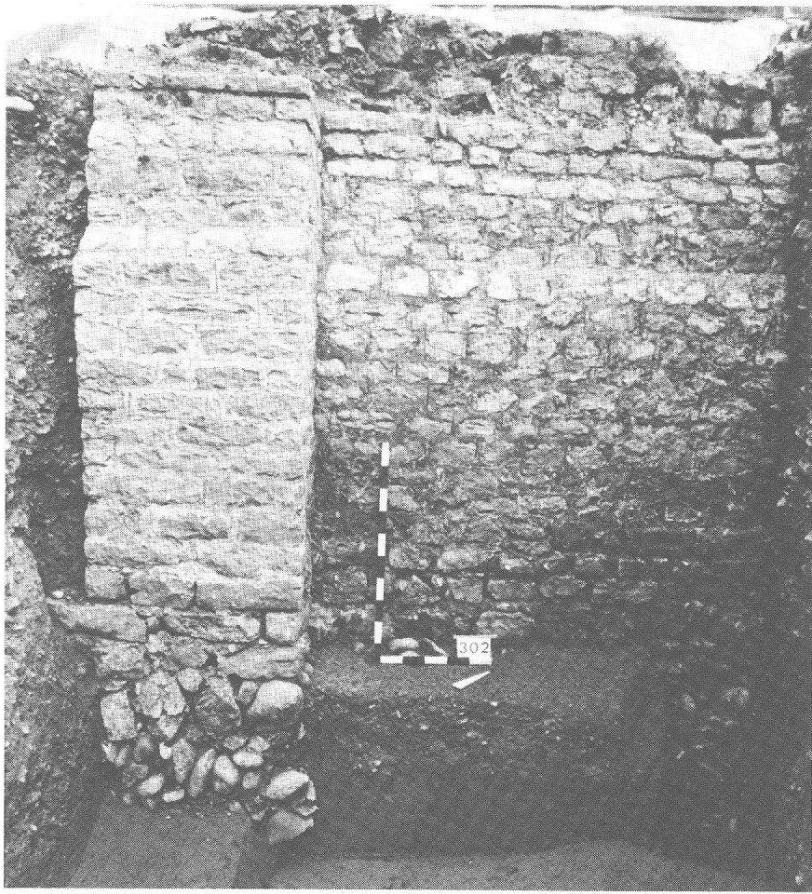
Abb. 9 (links unten) Kaiseraugst, Parz. 255/257, Schmidmatt. Zufahrtsrampe. Zweifach gefaster Stützpfeiler der Umfassungsmauer Keller West. Ansicht von SSO.

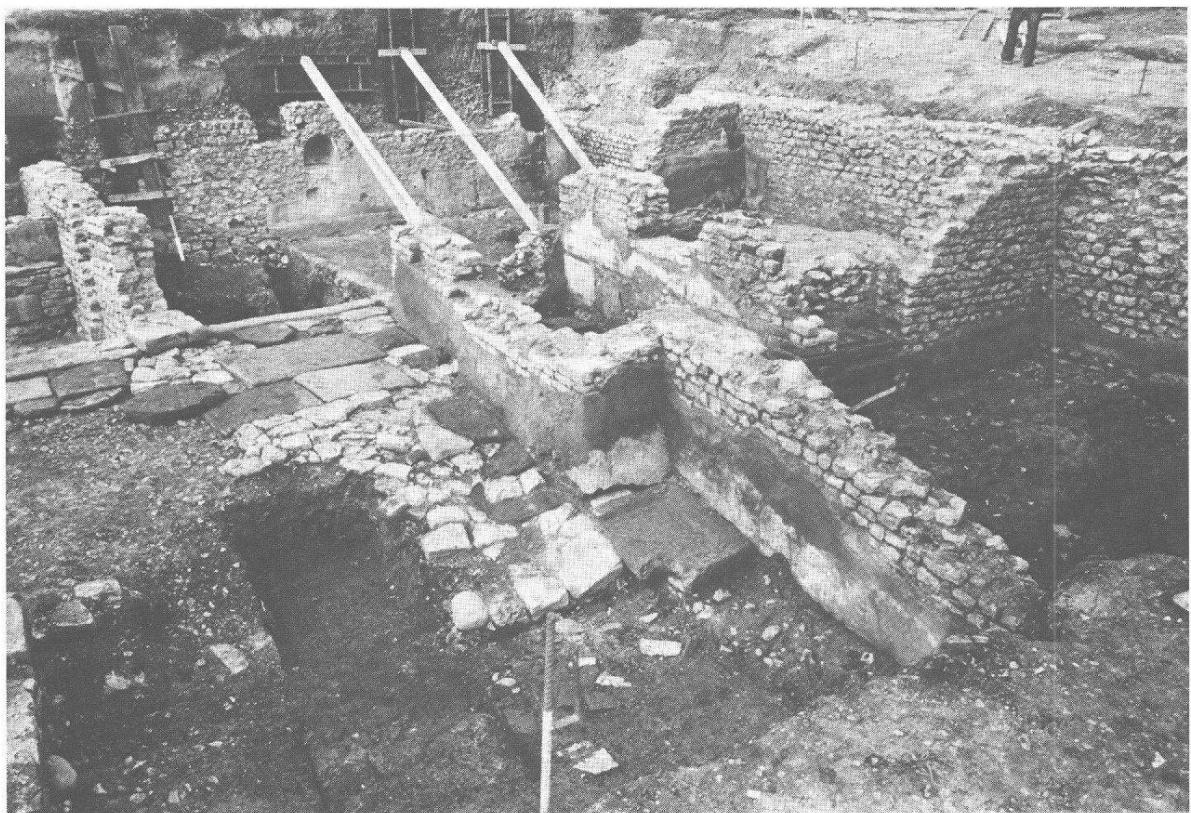
Abb. 10 (rechts oben) Kaiseraugst, Parz. 255/257, Schmidmatt. Im Vordergrund Innenhof und Schlächterei; im Mittelgrund Korridor mit geometrischer Wandbemalung, Fensterbrüstung zum hypokaustierten Raum; im Hintergrund Keller Ost mit Wandnische, rechts Negativspuren der gezimmerten Vorratskammer. Ansicht von S.

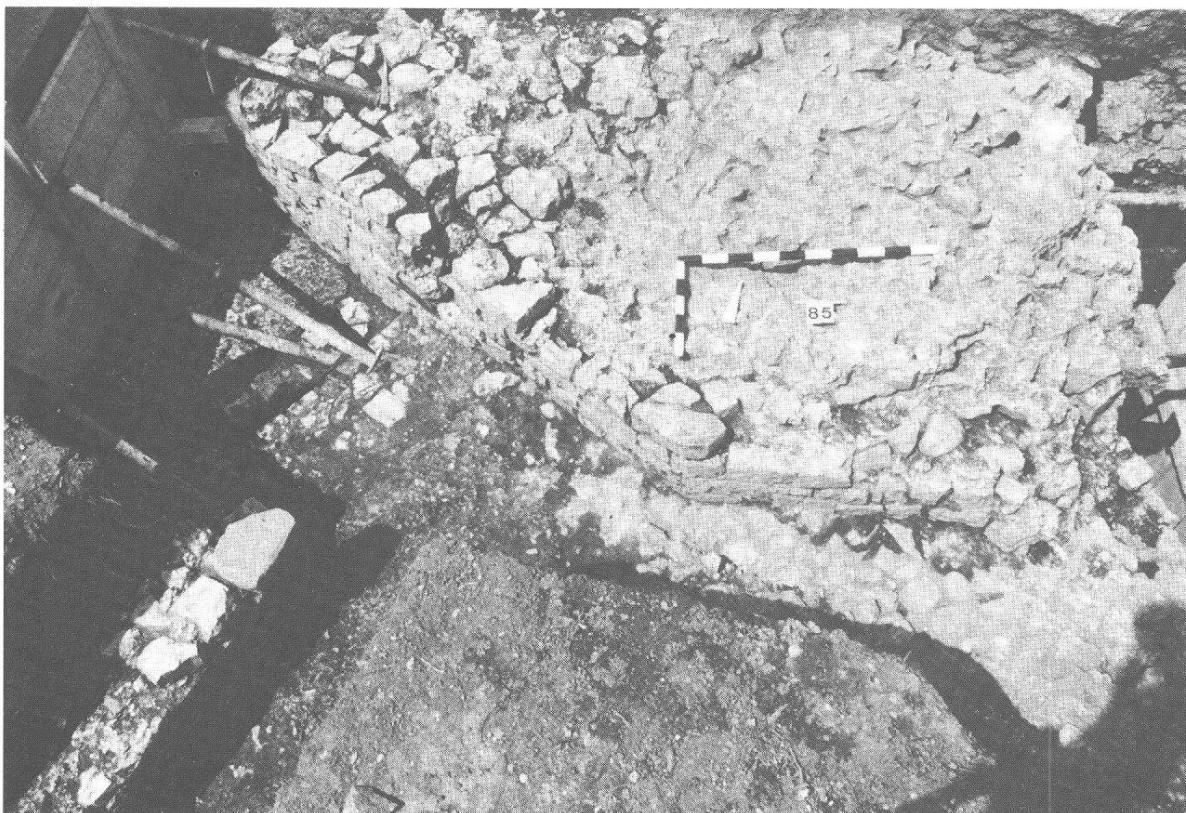
Abb. 15 Kaiseraugst, Parz. 89, Oechslin, Kastell-SO-Ecke, Turm 8. Turmzugang von NW und zweimal abgewinkelte Innenraumbegrenzung N im Vordergrund rechts. Aufsicht von S.

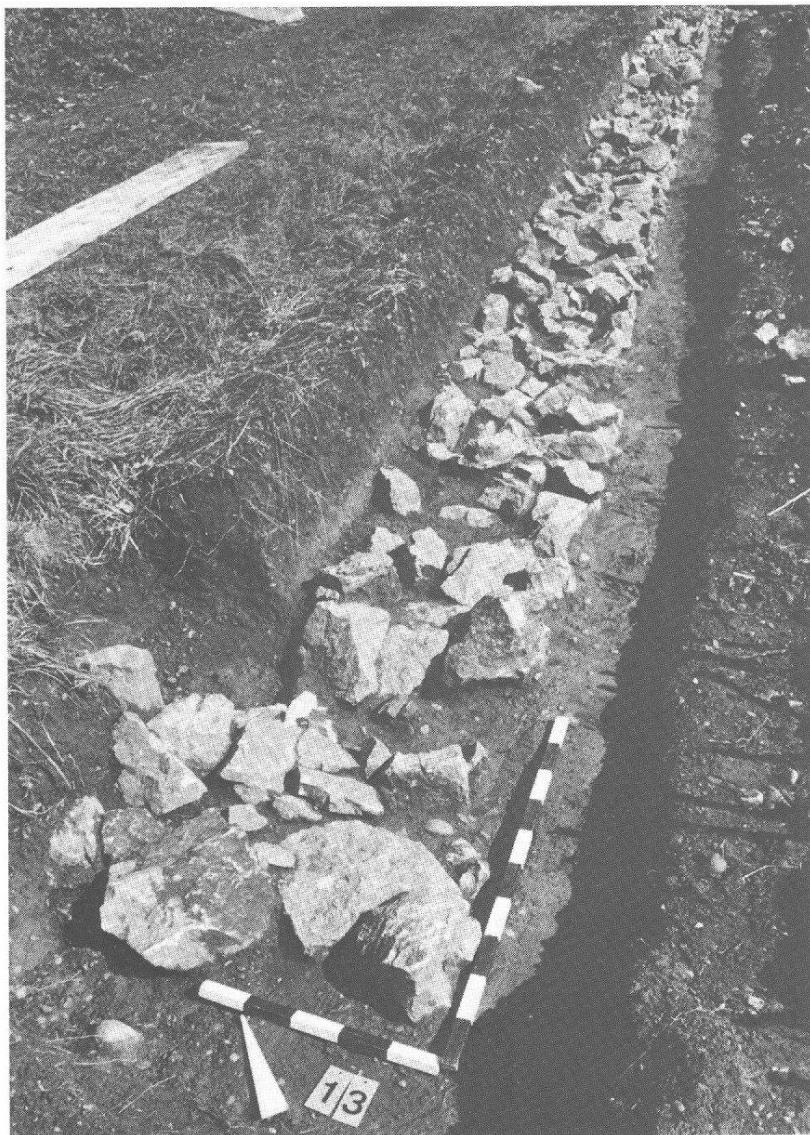
Abb. 24 Kaiseraugst, Parz. 270, Dorenbach AG, Auf der Schanz. Scharfkantiges Kalksteinfundament – wohl neuzeitlich. Blick von SSW.
