**Zeitschrift:** Jahresberichte aus Augst und Kaiseraugst

**Artikel:** Ausgrabungen in Kaiseraugst im Jahre 1983

# Ausgrabungen in Kaiseraugst im Jahre 1983

#### Urs Müller

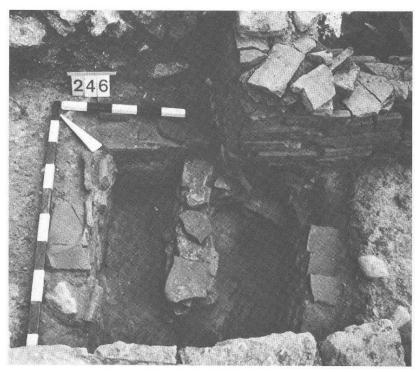
Abb. 6 (unten) Kaiseraugst, Parz. 255/257, Schmidmatt. Reste eines Töpferofens unter der Räucherkammer in Keller West. Aufsicht von SW.

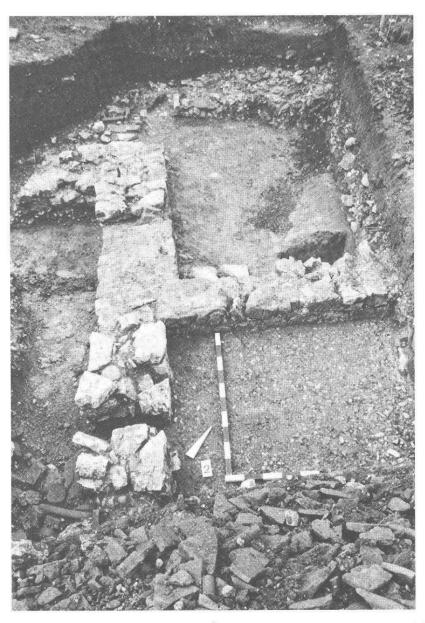
Abb. 21 Kaiseraugst, Parz. 222, C. Füchter, Äussere Reben. Kalksteingussmauerwinkel mit Kiesboden vorne rechts. Aufsicht von SSO.

Neben der westlichen Längsachse der Unterstadt-Arealüberbauungen (Abb. 1,3) konnten beim Bau einer Garage ein Mauerwinkel (Abb. 20) und ein Kiesboden (Abb. 21) auf Kalksteinunterkonstruktion mit Ziegelversturz freigelegt werden.

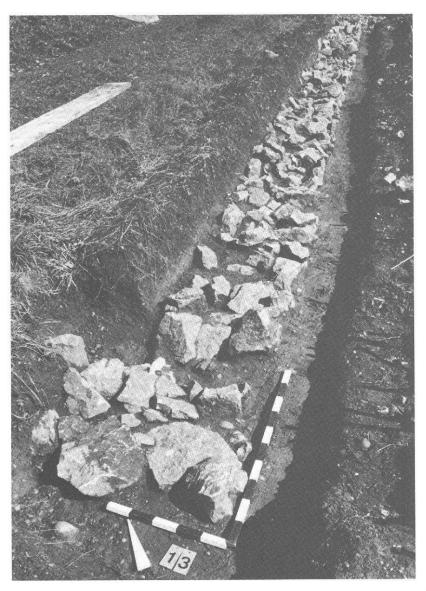
Abb. 24 Kaiseraugst, Parz. 270, Dorenbach AG, Auf der Schanz. Scharfkantiges Kalksteinfundament – wohl neuzeitlich. Blick von SSW.
