Artikel: Ausgrabungen in Kaiseraugst im Jahre 1986

Ausgrabungen in Kaiseraugst im Jahre 1986

Urs Müller

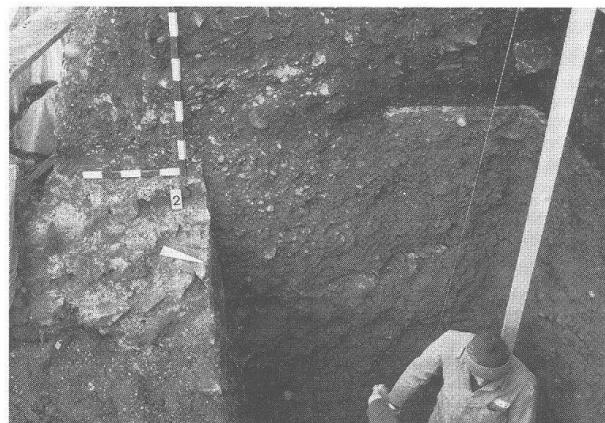
Abb. 4 Kaiseraugst Landstrasse/Schmidmatt (1). Links: römische Kellerstützmauer N MR 11. Rechts: der um 1,70 m höher liegende Bodenhorizont mit Brandschicht der Räume zur Strasse. Ansicht von E.

Der Aushub für die grosse Betonstützmauer gegen NW bestätigte, dass das römische Gebäude von der Landstrasse her gestuvt war und der Bodenhorizont des Raumes nördlich der beiden Keller im «Haus Mitte» etwa 1,70 m – also ein halbes Geschoss – höher lag (Abb. 4). Es fällt auf, dass in der Brandschicht darüber auch spätrömische Münzen vorkommen (FK C2241, C2262).

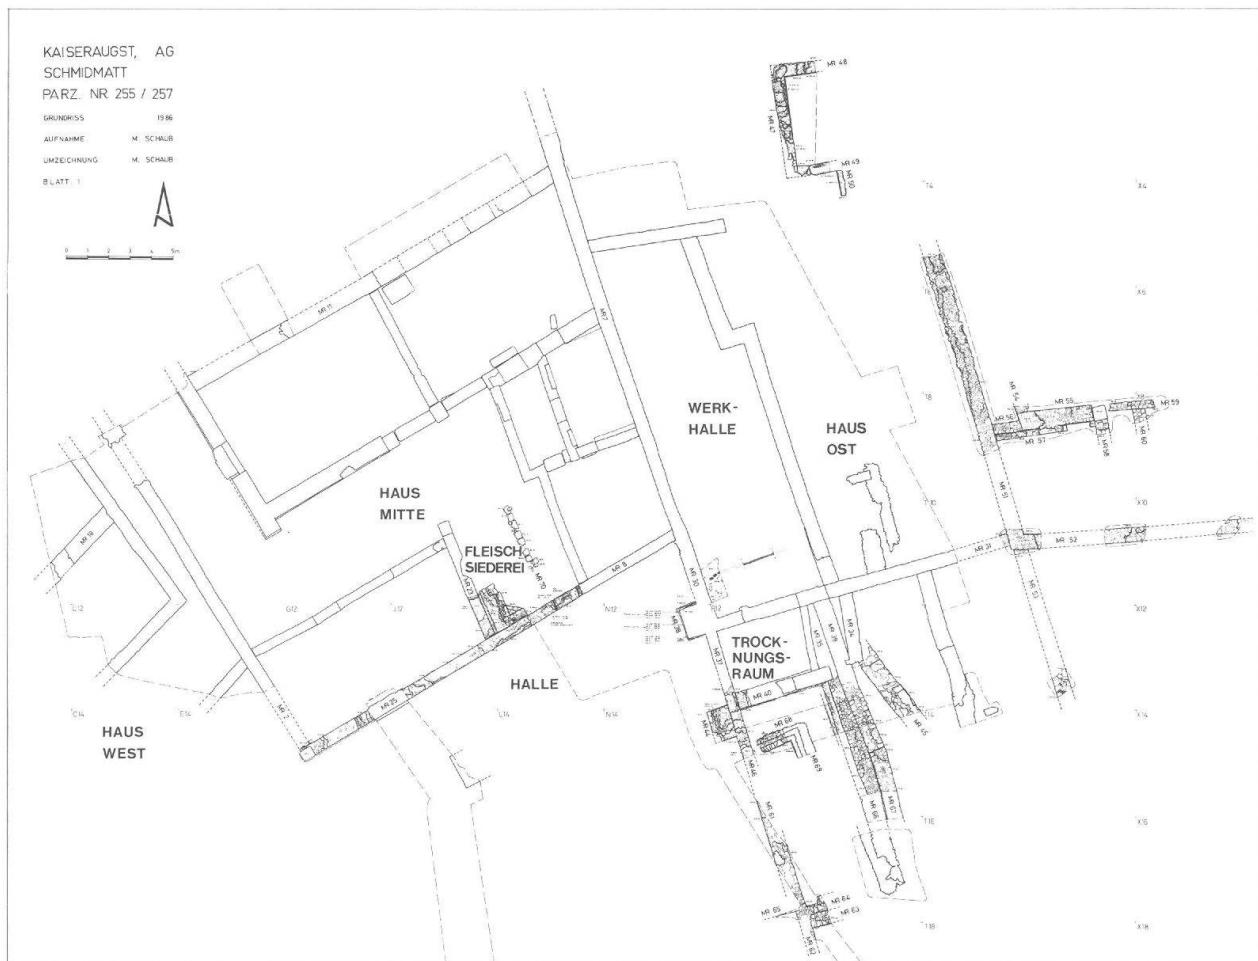
Abb. 3 Kaiseraugst – Landstrasse/Schmidmatt (1). Grundriss M. 1:350.

Die Arbeiten für die Streifen- und Einzelfundamente des Schutzhäuses wurden durch die Grabungsequipe begleitet und – soweit römische Schichten tangiert waren – vorher untersucht (Abb. 3).

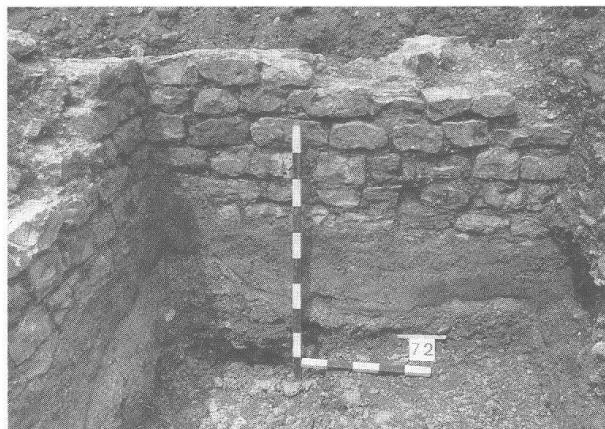
Abb. 5 Kaiseraugst – Landstrasse/Schmidmatt (1). Mauerwinkel MR 47/MR 48 des die Zufahrt zu «Haus Ost» flankierenden Kellers mit Wandverputzresten. Ansicht von S.

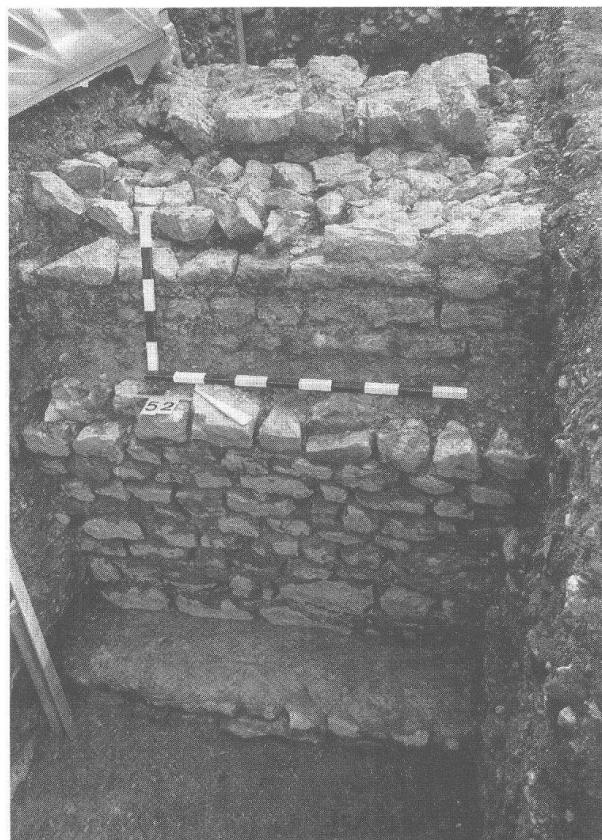
Abb. 6 Kaiseraugst – Landstrasse/Schmidmatt (1). MR 39 mit zweifacher Erweiterung nach W. Unten: Fundament einer Vorgängermauer. Ansicht von SW.

Bei der Schutzhäus-SE-Ecke wurde eine komplexe Maueranhäufung freigelegt. Das früheste Element ist das 1,00 m breite Kalksteinfundament von MR 45, das etwa rechtwinklig auf eine Zwischenrichtung der Stützmauern N des «Haus West» (MR 18) und des «Haus Mitte» (MR 11) zuläuft. Später wurde dieser Teil durch MR 39 ersetzt, die in einer weiteren Phase nach W verbreitert wurde, bis sie durch die Trennmauern MR 34 und MR 35 beim Einbau des «Trocknungsraumes/Darre» ersetzt wurde (Abb. 6).

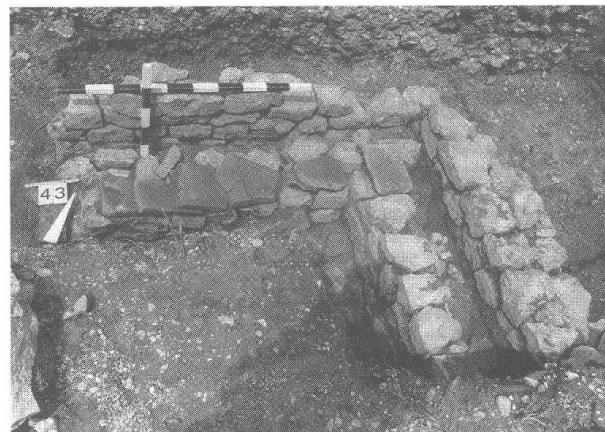
Abb. 7 Kaiseraugst – Landstrasse/Schmidmatt (1). Mauerwinkel MR 68/MR 69 mit dem inliegenden Kanal (Warmlufttheizung?), südlich des «Trocknungsraumes/Darre». Ansicht von SE.

Südlich des Schutzhäuses, 1,80 m entfernt vom «Trocknungsraum/Darre», wurde ein in jüngster Phase eingetiefter Mauerwinkel mit einem 1,50 m und einem 2,50 m lang erhaltenen Schenkel freigelegt, in die ein etwa 0,20 m breiter Kanal (Warmlufttheizung?) eingelassen war. Es mag sich um eine gewerbliche (?) Installation handeln, die im Zusammenhang mit Arbeitsgängen in

«Werkhalle» und «Trocknungsraum/Darre» stehen dürfte (Abb. 7).

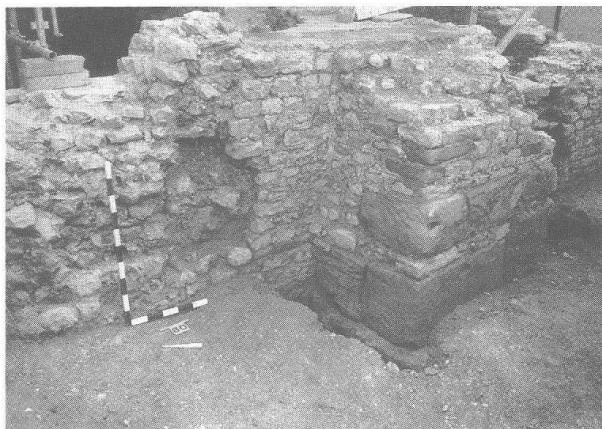
Abb. 8 Kaiseraugst – Landstrasse/Schmidmatt (1). Mächtiger Halbpfeiler MR 38 auf der W-Seite der Brandmauer MR 7/MR 30 – wohl Tragstruktur einer Hallenüberdachung. Ansicht von W.

Beim Ausheben der Kanalisation für den Meteorwasserabfluss konnte die massive Brandmauer (MR 7/MR 30) zwischen «Werkhalle» und «Haus Mitte» nach S weiterverfolgt werden, was eine Gesamtlänge von 40 m (MR 37, MR 46/MR 61/MR 62) ergibt. Zwei massive (1,55 × 0,80 m und 1,60 × 1,05 m grosse) Halbpfeiler fügen sich an die W-Seite von MR 30 an. Sie mögen im Zusammenhang mit einer Tragstruktur (Hallenüberdachung) stehen (Abb. 8). Ein Gegenstück (1,65 m lang) dazu fand sich 1982/83 im N-S-Sondierschnitt in 12,60 m Entfernung.

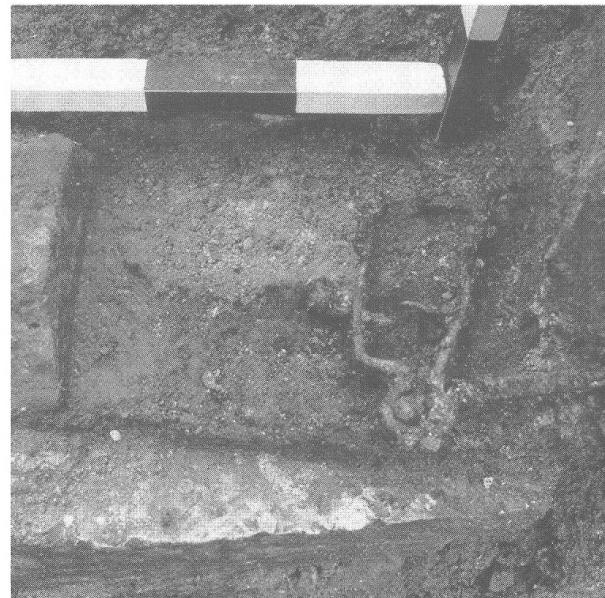
Abb. 9 Kaiseraugst – Landstrasse/Schmidmatt (1). Eisenbeschlag des Türscharniers mit Mauerhaken in situ. Öffnung in MR 8. Aufsicht von NW.

Aus dieser vermutlichen Halle führt eine Türöffnung in den Raum, den wir als «Fleischsiederei» bezeichneten. Der Eisenbeschlag des Türscharniers mit Mauerhaken konnte noch in Gebrauchslage freigelegt werden (Abb. 9).

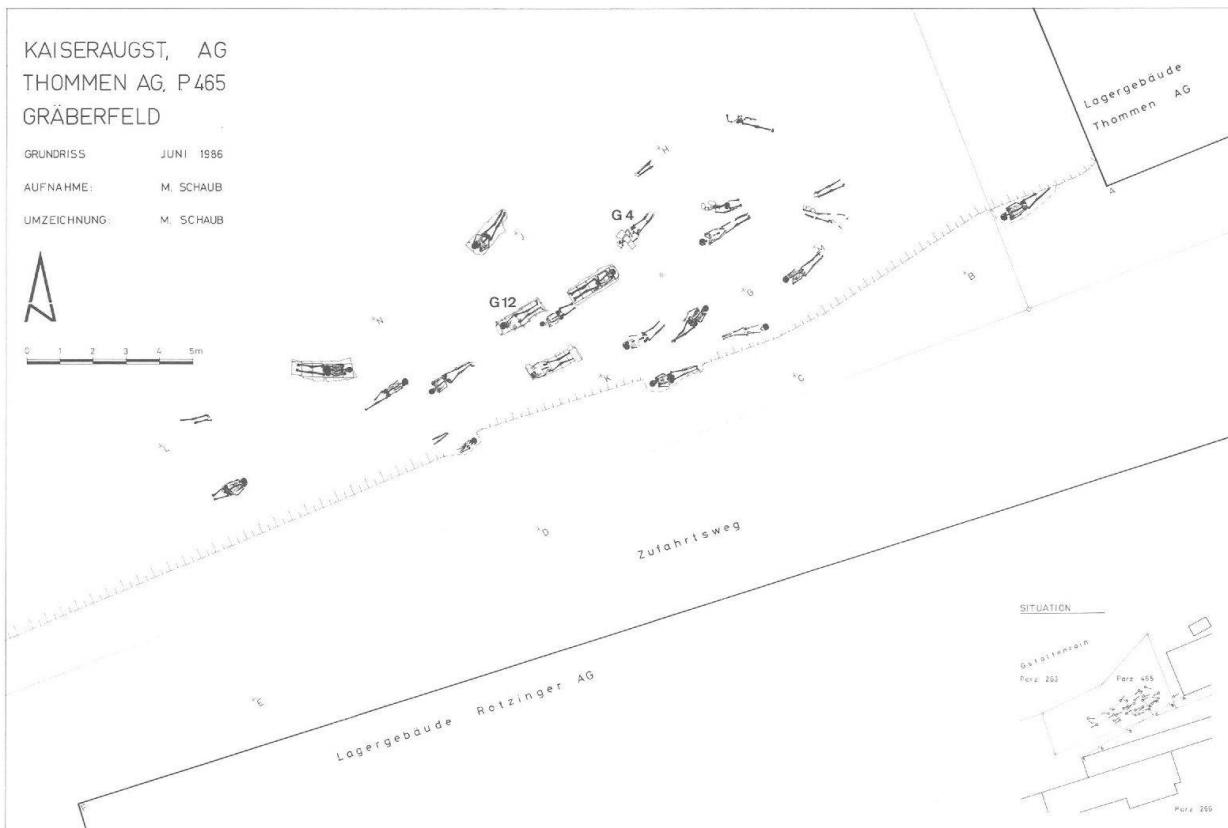
Abb. 10 Kaiseraugst – Shredderüberdachung/Thommen AG (4). Situation M. 1:2250 und Grundriss M. 1:225. 25 Körperbestattungen, u. a. Grab 4 und 12.

Funde: FK C2464–C2512; 25 Körperbestattungen – teils mit Beigaben (Abb. 10–13).

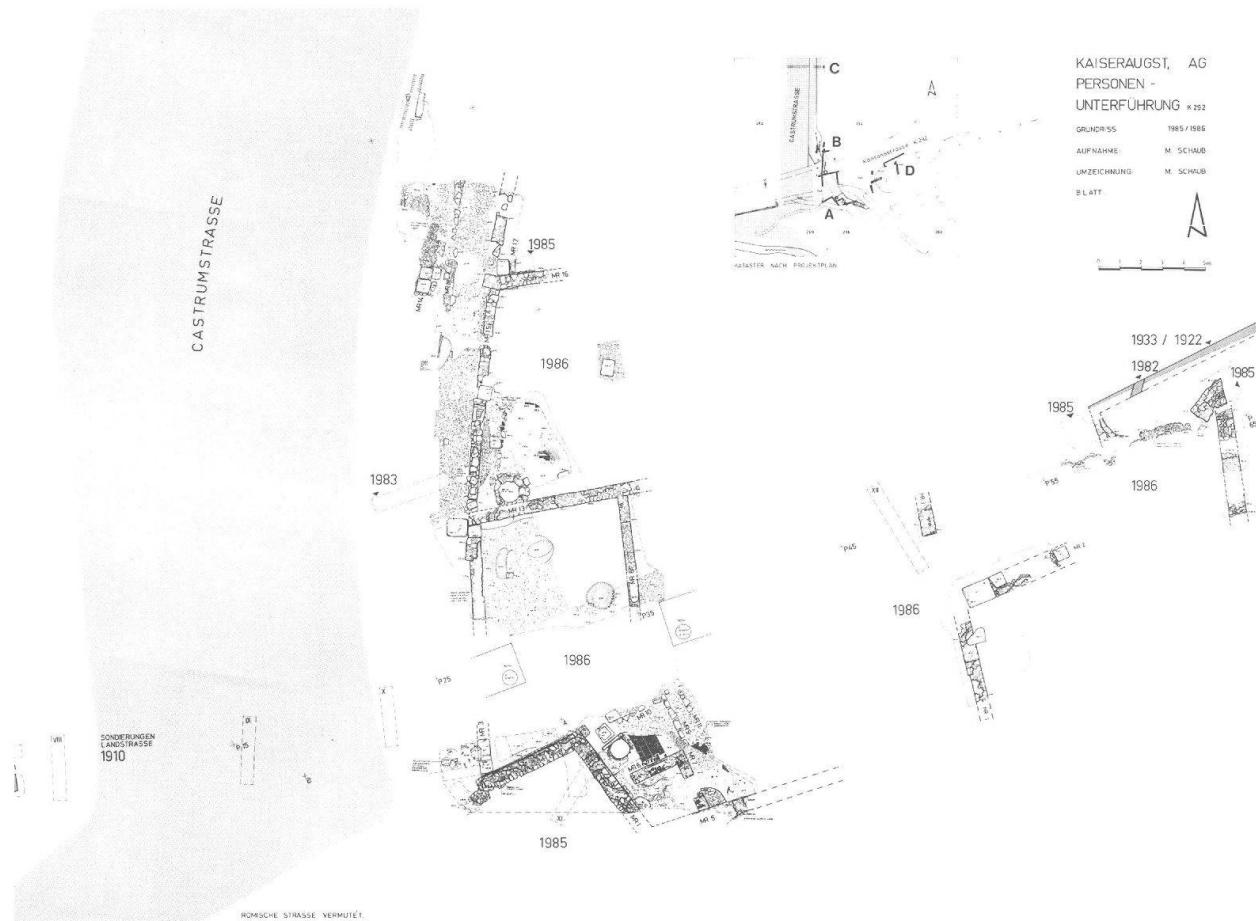
Abb. 17 Kaiseraugst – Landstrasse/Personenunterführung K 292 (2). Situation M. 1:3500, Grundriss M. 1:350.

Nachdem im Vorjahr verschiedene Sondierungen durchgeführt und anschliessend im Südteil eine Kleinflächengrabung begonnen worden war, wurde 1986 in einer ersten Etappe die Fläche südlich der Kantonsstrasse weiter untersucht. Danach wurde der Mittelteil, begrenzt durch den Kanalisationshauptstrang und die Fahrbahn-Nordhälfte untersucht. Wegen Bauarbeiten auf der Autobahn musste der Verkehr umgeleitet werden. Daher mussten auch die Grabungen unterbrochen werden. Danach erst konnte der Nordteil untersucht werden (Abb. 17).

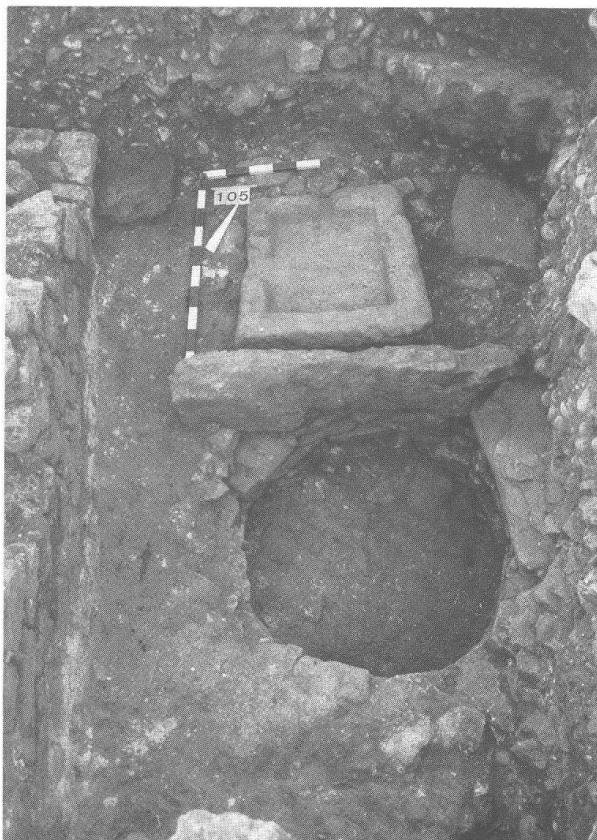
Abb. 18 Kaiseraugst – Landstrasse/Personenunterführung K 292 (2). Sodbrunnenkranz mit flachem Sandsteinbecken, oben rechts neuzeitlicher Bewässerungskanal, Aufsicht von SE.

Nördlich MR 6 konnten ein etwa 10 m tiefer Sodbrunnen und daneben ein ($0,69 \times 0,77$ m grosses) flaches Sandsteinbecken freigelegt werden (Abb. 18). Entlang der Mauer stand eine U-förmige von E zu bedienende Feuerstelle. In einer folgenden Phase wurde sie durch

eine $1,30 \times 1,20$ m grosse Feuerstelle aus teils quadratischen Ziegelplatten bzw. Flachziegeln ersetzt. Eine derartige Kombination von Sodbrunnen, Feuerstelle und flachem Becken lässt eine gewerbliche Nutzung vermuten. Im Sodbrunnen konnte – erstmals in Augst – eine Handkurbel aus Holz mit Eisenachse⁵ geborgen werden (Abb. 19). An der NE-Ecke des Südteils war die Grabung durch das historisch jüngste Element – einen mit Sandsteinplatten eingefassten Bewässerungskanal aus dem letzten Jahrhundert – gestört.

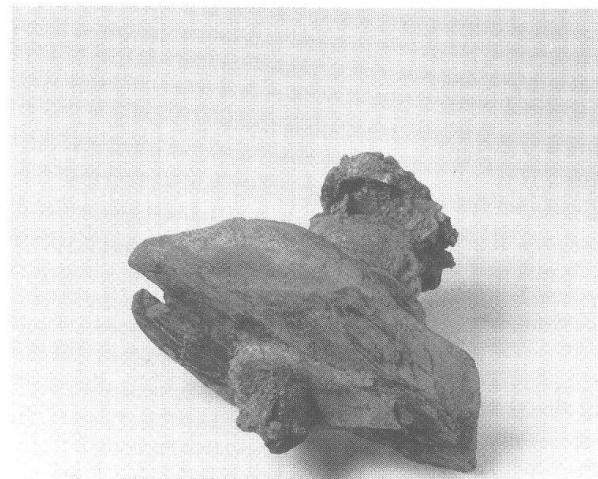
Abb. 19 Kaiseraugst – Landstrasse/Personenunterführung K 292 (2). Handkurbel mit Eisenachse (C2365/158) aus dem Sodbrunnen des Südteils. Hauptbestandteil aus Ahorn-Holz (Foto G. Sandoz).

⁵ Werner Schoch, Labor für Quartäre Hölzer in Adliswil, danke ich für die Holzbestimmung des Hauptbestandteils: Acer sp = Ahorn.

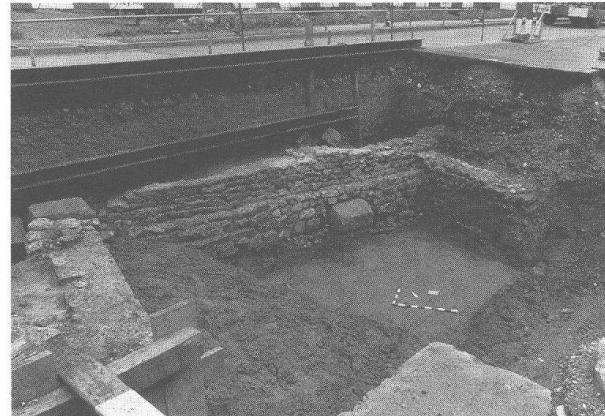
Abb. 22 Kaiseraugst – Landstrasse/Personenunterführung K 292 (2). Mittelteil, links: Gebäudeausßenmauer MR 3; Mitte: Parzellengrenzmauer MR 13 rittlings über Sandsteinquader einer frühen Phase; rechts: MR 8. Übersicht von SSW.

Zustand 3: Die Erstellung von MR 8 (Abb. 22) als Kalksteinmörtelgussmauer ermöglicht ein Anheben des Bodenhorizonts um Stufenhöhe von der W- zur E-Seite. Sie ersetzt eine Vorgängertrennwand und bedeutet somit einen Umbau in Stein.

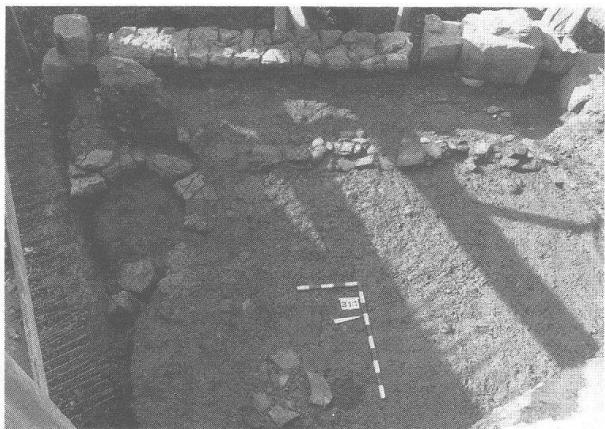
Abb. 23 Kaiseraugst – Landstrasse /Personenunterführung K 292 (2). Nordteil, hinten: späte Gebäudeaussenmauer MR 15, parallel dazu in Flucht des Sodbrunnenkranzes Fundament einer früheren Trennwandfundation. Mitte vorn: Reste einer Herdstelle. Aufsicht von E.

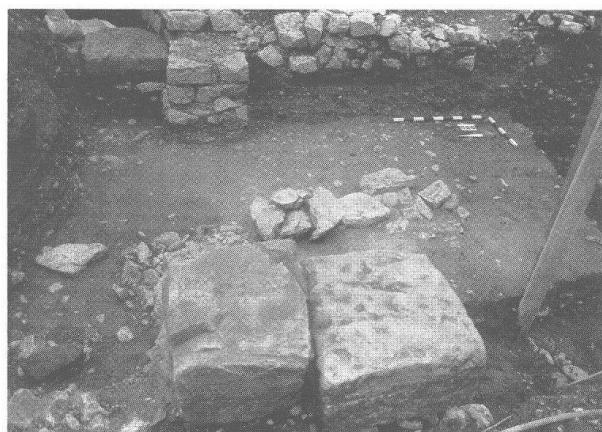
Abb. 25 Kaiseraugst – Landstrasse/Personenunterführung K 292 (2). Porticuszone N: Kalksteinreihe MR 18 in der Konstruktionsachse der drei Kalksteinschüttungen weiter südlich. Aufsicht von W.

Auch in der Porticus konnten drei Horizonte mit Material aus dem 1. Jh. gefasst werden. Drei Kalkstein«schüttungen», also Einzelfundamente, bilden eine Konstruktionsachse 1,10 m westlich der späteren MR 15 und zusammen mit der Trennwand einen 2,20 m breiten Raum. Dessen Boden wird durch einen durchgehenden Kiesbelag, auf dem die Gebäudeaussenmauer MR 15 errichtet worden war, gebildet. Sie dürfte im 2. Jh. errichtet worden sein. Zwei zugehörige Nutzungshorizonte konnten beobachtet werden. Im darüberliegenden Schutt aus Ziegel- und Kalksteinen gab es auch Fundmaterial aus dem 4. Jh.

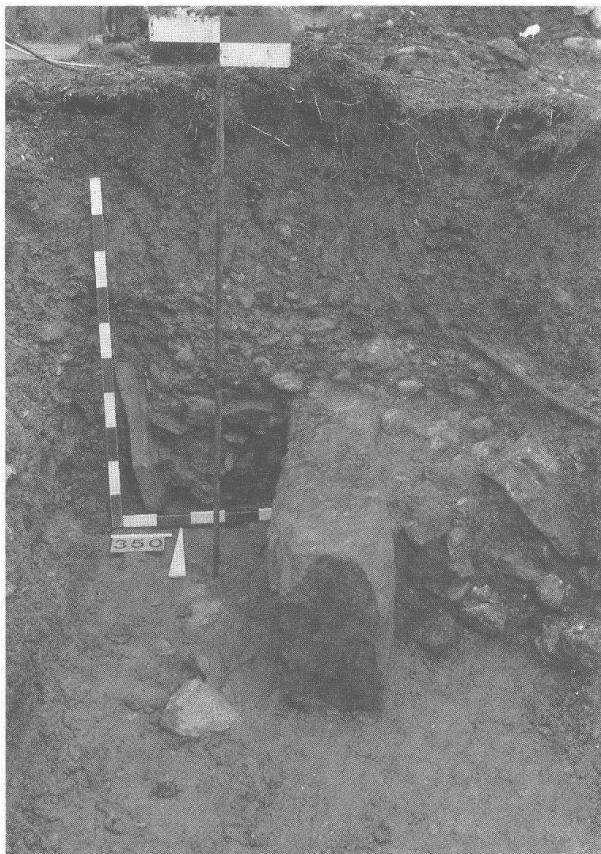
Abb. 26 Kaiseraugst – Landstrasse/Personenunterführung K 292 (2). Mit Sandsteinplatten gefasster Graben, 1,50 m westlich der Flucht von MR 14. Ansicht von S.

Bei den Abschlussarbeiten für die Flügelmauern der Unterführung wurde etwa 1,50 m westlich der Flucht von MR 14 ein mit Sandsteinplatten gefasstes, 0,40 m breites Gräblein (Abb. 26) festgestellt.

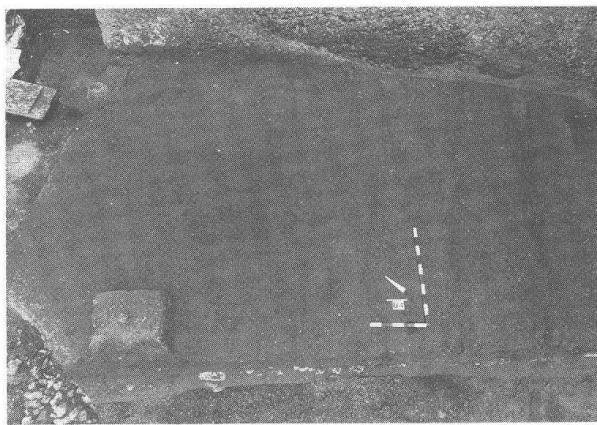
Abb. 30 Kaiseraugst – Heidemurweg/Tellenbach-Delfosse (3). Dunkle Schicht an UK Ortssteinbildung, rechts: Spuren von Balkenlage, Abstand etwa 0,75 m. Aufsicht von SW.

Um zu klären, ob die dunkle Schicht mit Balkenlage die Nutzungsphase eines frühen Kastells verkörperte – das Fundmaterial stammt vor allem aus der 2. Hälfte des 2. und aus der ersten Hälfte des 3. Jh. – wurde ein Sondierschnitt von S an die Kastellmauer gegraben (Abb. 31). Hier war das Fundament teils ausgeraubt und ist lokal bereits 1972 freigelegt worden.⁹ Die Kastellmauerbreite beträgt 3,95 m. Der unterste Fundamentteil ist analog der N-Seite ausgebildet (Abb. 32, 33). Die Mauer war – nach unserer Meinung – in einem Zug in voller Breite fundiert worden. Folglich dürfte das blass-ockere Material verlagerter Aushub aus der Zeit des Kastellbaus sein.

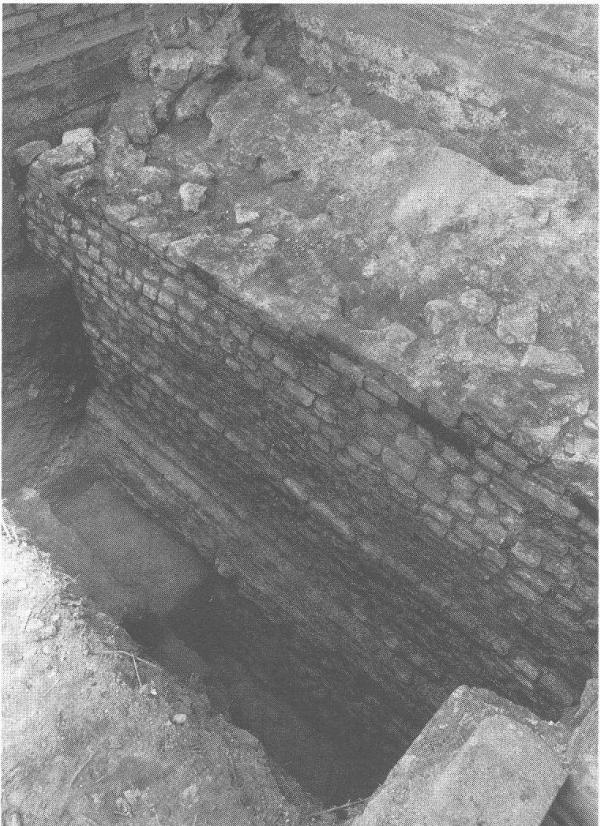
Abb. 37 Kaiseraugst – Heidemurweg/Tellenbach-Delfosse (3). Kastellmauer in Gebäudenische mit dreifachen Mauerabsätzen (Fasen). Aufsicht von NW.

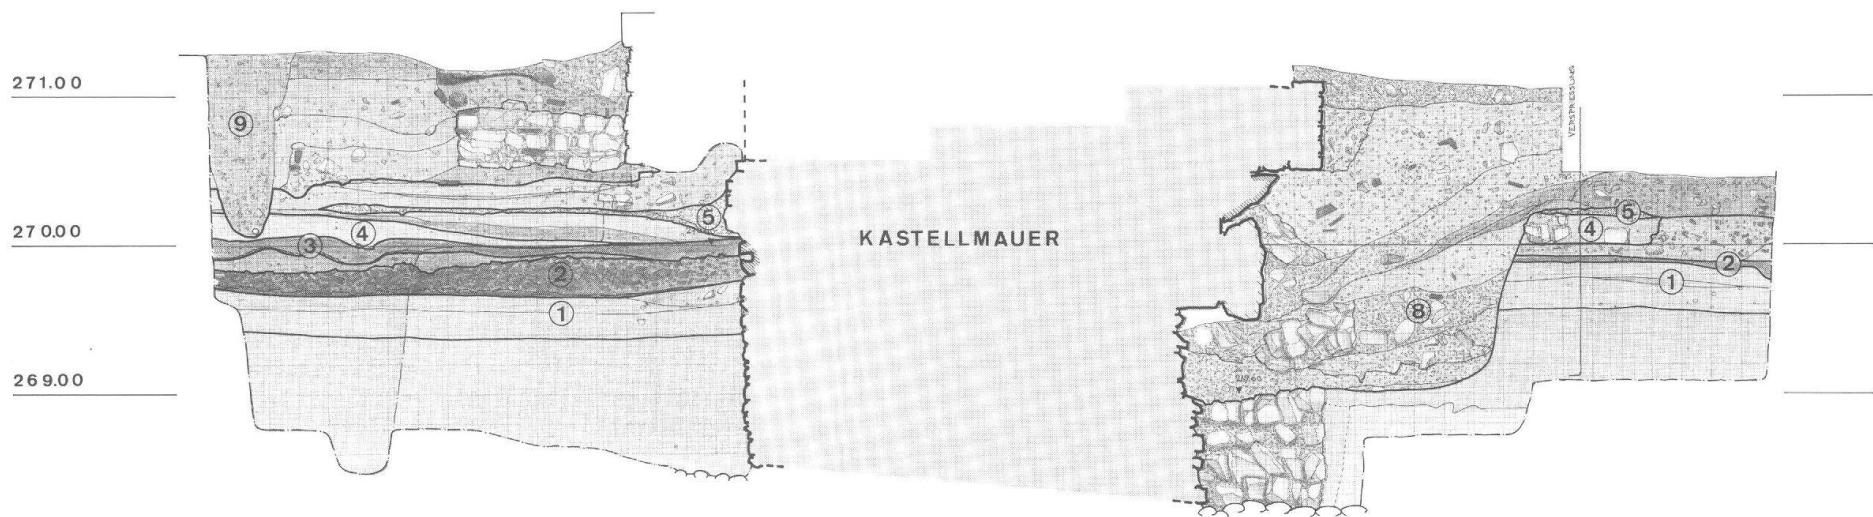
Abb. 31 Kastellmauer mit Anschlussprofilen auf der N- und S-Seite. M. 1:50.

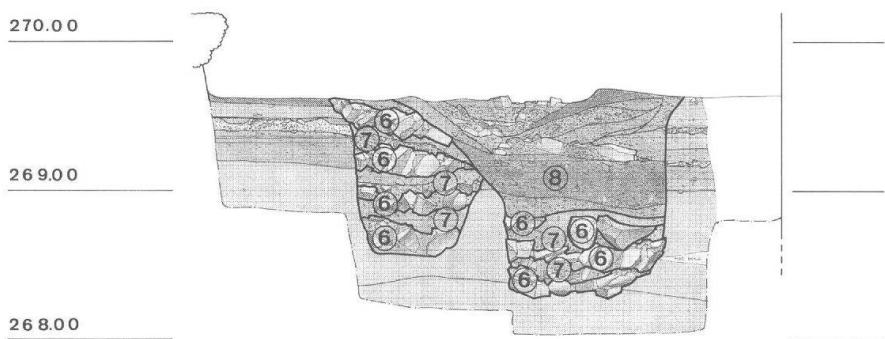
Abb. 34 Schnitt durch Innen- und Außenapsis. M. 1:50.

werden. Sie dürfte eine Funktion – ähnlich den Läufersteinen im Mauerwerk – haben und die Last (Vertikaldruck) auf die einzelnen Steine einer Lage gleichmäßig verteilt übertragen¹⁰ (Abb. 34).

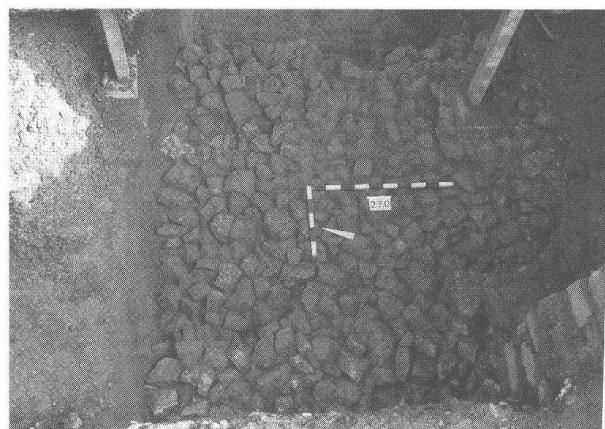
Abb. 43 Kaiseraugst – Heidemurweg/Tellenbach-Delfosse (3). Kalksteinlage im Fundament des Ostflankenturms des Kastell-Südtors. Aufsicht von E.

Am Grabungsrand W konnte der Ostflankenturm (Abb. 43) des Kastell-Südtors freigelegt werden. Er war bis auf 6 Kalksteinfundamentlagen ausgeraubt – was genau der Höhe des ungemörtelten Fundaments der Kastellmauer entspricht. Auch beim Turm konnten feine «Druckausgleichsschichten» aus Silt beobachtet werden. Nördlich des Turms sind drei Horizonte zu beobachten. In der Planierung darüber gibt es Fundmaterial aus dem 4. Jh. Der Südtorturm dürfte zur Zeit des Baus des monumentalen Gebäudes mit der zweiphasigen Apsis ausgeraubt worden sein, da dannzumal mit der Aufhebung der S-N-Strasse das Südtor funktionslos geworden war und das Westtor auch dessen Aufgabe übernommen hat. Zuverlässige archäologische Datierungshinweise dieser letzten Nutzungsphase fehlen, da die zugehörigen Bodenhorizonte erodiert sind. Sie dürften aber in den unüberbauten Gärten der Nachbarparzelle Moritz noch erhalten sein.
