Zeitschrift: Jahresberichte aus Augst und Kaiseraugst
Herausgeber: Augusta Raurica
Band: 9 (1988)

August H., Theater-NW-Ecke 1986/87. Das Süd-Nord durch die ganze Grabung verlaufende Profil 19 (zur Lage s. Abb. 151). Beachte:

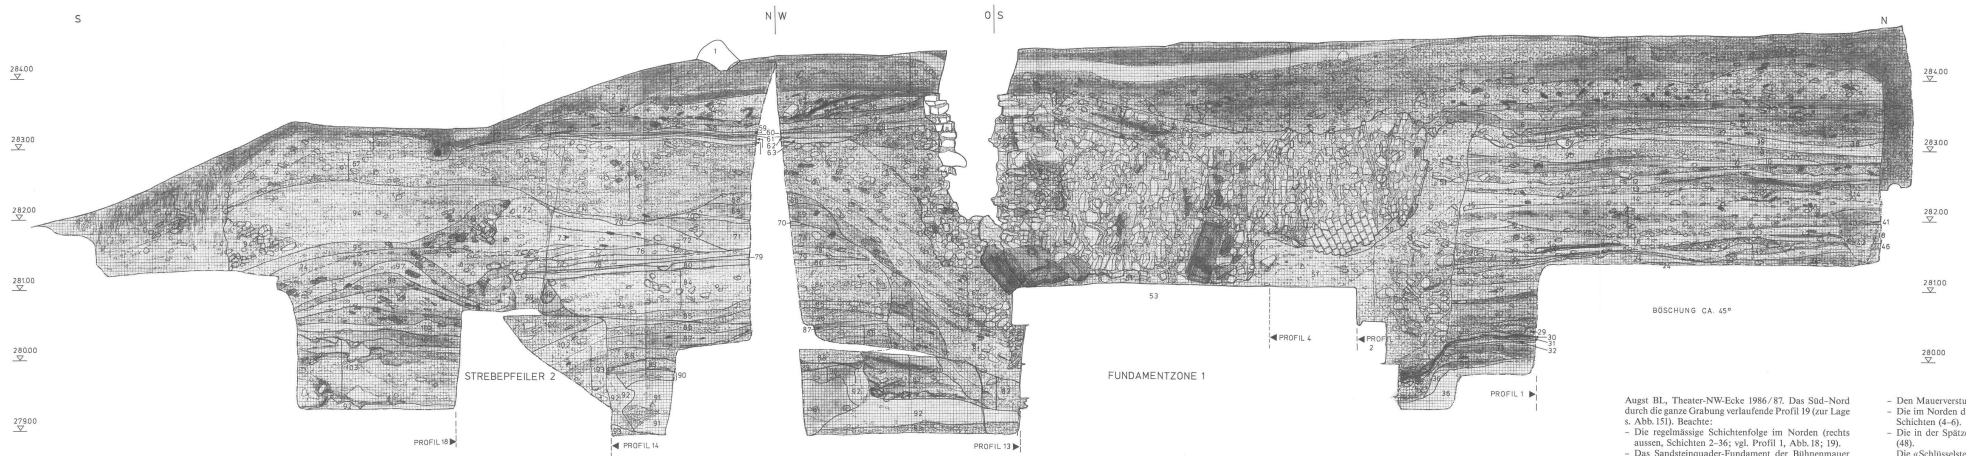
- Die regelmäßige Schichtenfolge im Norden (rechts außen, Schichten 2-36; vgl. Profil 1, Abb. 18, 19).
- Das Sandsteinquader-Fundament der Bühnenmauer (53: OK drittunterste Lage).
- Die Fundamentgrabenfüllungen (52, 81, 82).
- Die Plünderungsschichten vom Raub der Bühnenmauer in den Fundamentgräben (51, 67) und auf dem Fundament (50, 51).
- Den im Süden (links) geschnittenen Strebepfeiler 2 (unterhalb 103)

- Den Mauerversturz (47, 66).
- Die im Norden darauf ziehenden jüngsten römischen Schichten (4-6).
- Die in der Spätzeit auf den Versturz gesetzte Mauer (48).
- Die «Schlüsselstelle» im Kontaktbereich zwischen älterer Schichtenfolge im Norden, Bühnenmauer-Fundamentende und dem Mauerversturz bis auch mit Profil 3 (Abb. 11 und 12) erfasst, das etwa parallel zu Profil 19 liegt (vgl. Abb. 3). Sämtliche im Text zitierten Schichtnummern beziehen sich auf Profil 3 (Abb. 11)!
- Vgl. das parallel orientierte, schematische Längsprofil Beilage 2.
- M. 1:40.

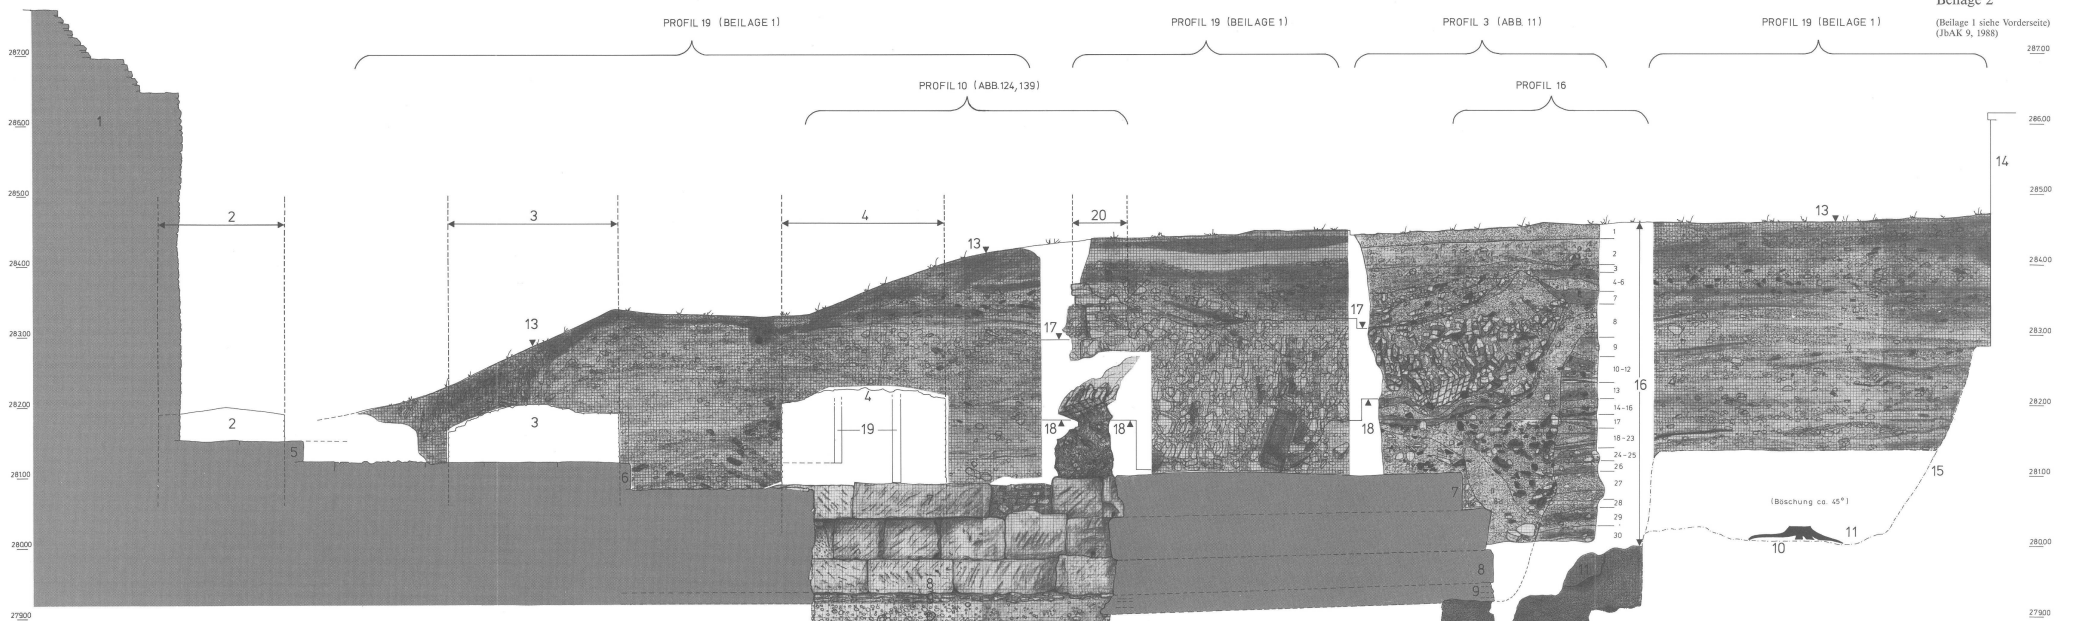
August Bl., schematisches Längsprofil Süd-Nord durch die Grabung von 1986/87 (von Osten gesehen), M. 1:40.
 1 noch ein hoch erhaltener, konservierter Teil der Bühnenmauer
 2 Strebepfeiler 4 (vgl. Abb. 5 und 127)
 3 Strebepfeiler 3
 4 Strebepfeiler 2 (Abb. 146-149)
 5 oberste erhaltene Fundamentquader-Lage, direkt unter dem aufgehenden Handquader-Mauerwerk (Nr. 1)

6 zweitoberste Fundamentquader-Lage
 7 drittoberste Fundamentquader-Lage (Abb. 145)
 8 unterste (flache) Fundamentquader-Lage
 9 Mörtelbett mit plattigem, dunkelgrauem Mergelkalk (sog. Stinkkalk; Abb. 136)
 10 Baumstumpf an der Basis der untersten Kulturschicht (Abb. 20-25)
 11 anstehender grauer Lehm
 12 anstehender Gipsalkies

13 OK Terrain bis 1986
 14 WC-Gebäude (1949)
 15 Grabungsrand schräg angebracht (Einsturzgefahr; daher hier keine Profildokumentation)
 16 Stratigraphie: Schichtnummern nach Profil 1 (= Grundlage für die Phasen 1-22; Abb. 18; S. 60ff.) (Abb. 20-25)
 17 OK Mauerversturz (Abb. 162)
 18 UK Mauerversturz (Abb. 173; 176)
 19 Balkennegative in Strebepfeiler 2 (Abb. 148; 149)
 20 spätromische Mauer auf dem Versturz.
