**Zeitschrift:** Jahresberichte aus Augst und Kaiseraugst  
**Herausgeber:** Augusta Raurica  
**Band:** 9 (1988)

# Die Grabungen von 1986/1987 an der Nordwestecke des Augster Theaters

Alex R. Furger

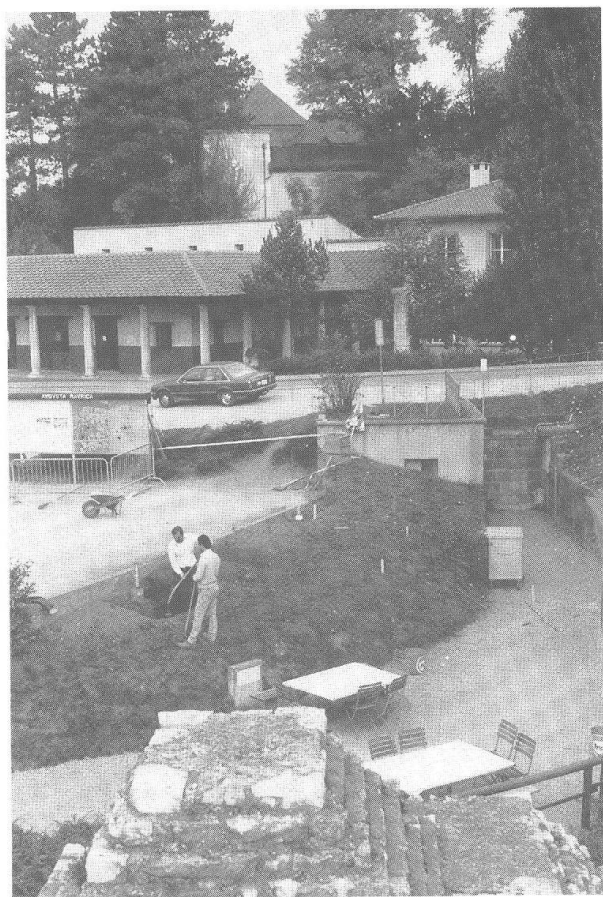
Abb. 1 Augst BL, Beginn der Sondierungen im Bereich von Schnitt 1 (Abb. 3): Abtrag der oberen Humusschichten. Ein Tag nach dieser Aufnahme wurde Schnitt 1 mit dem Bagger ausgehoben. In der Bildmitte rechts das WC-Gebäude von 1949, im Hintergrund das Römermuseum. Blick von Süden (mit dem Theater rechts hinten im Rücken).

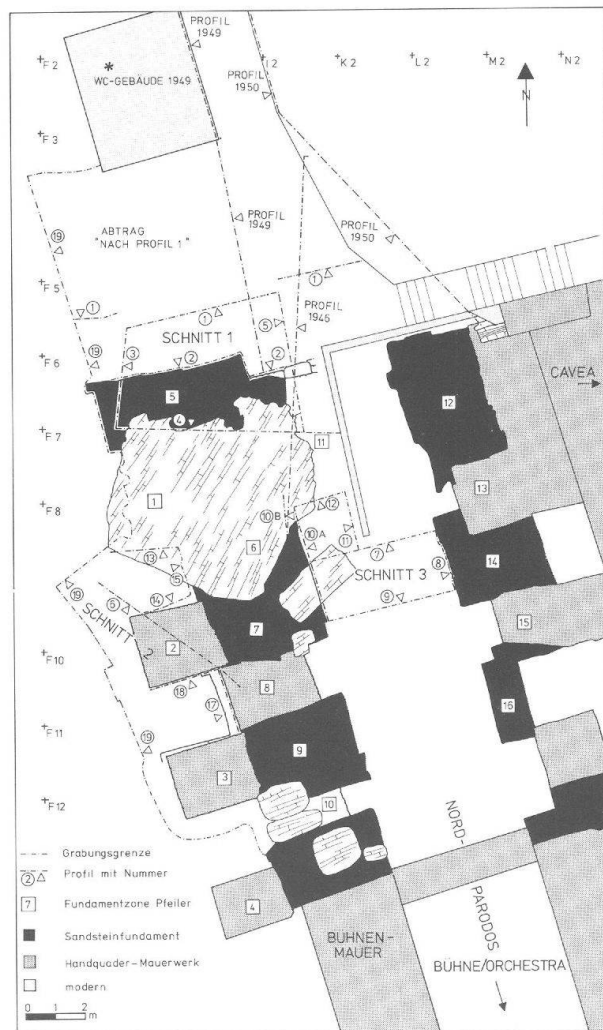
Abb. 3 Augst BL, Theater-NW-Ecke 1986/87. Schematisches Übersichtsplänen mit den Schichtprofilen von 1946, 1949 und 1950, den Profilen 1-19 der Grabung 1986/87 sowie den Flächen- und Schnittbezeichnungen. \* Fundort der Inschrift Abb. 10. M. 1:250.

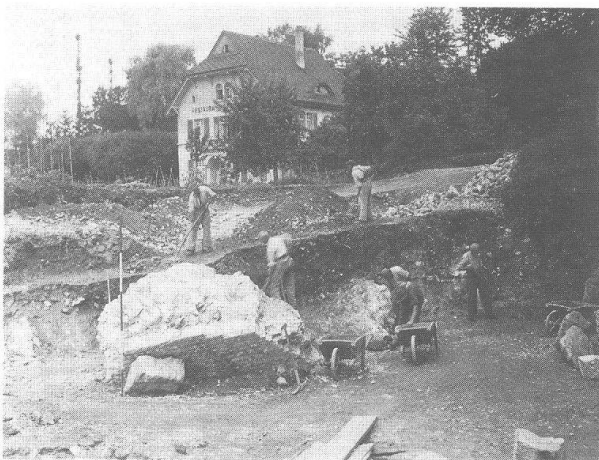
Abb. 7 Augst BL, Theater-NW-Ecke 1946. Blick von Süd (Bereich Nord-Parodos) auf die Freileigungsarbeiten. Im Hintergrund das später abgerissene «Restaurant Amphitheater» an Stelle des heutigen Römerhauses. Die quer zum Bild verlaufende Profilwand wird kurz beschrieben (Abb. 156). Im Vordergrund ein eingestürzter Mauerblock (evtl. identisch mit dem 1950 dokumentierten von Abb. 163). Vgl. denselben Blickwinkel 40 Jahre später Abb. 1.

Abb. 156 Augst BL, Theater-NW-Ecke. Profilskizze von 1946 durch Mauerversturz (links) und obere Schuttschichten. Der grosse Mauerblock (Abb. 7; wohl identisch mit Abb. 163) lag unmittelbar vor dem linken (südlichen) Profildende. Ohne Höhenangaben (zur Lage s. Abb. 7 und 151). M. 1:100.

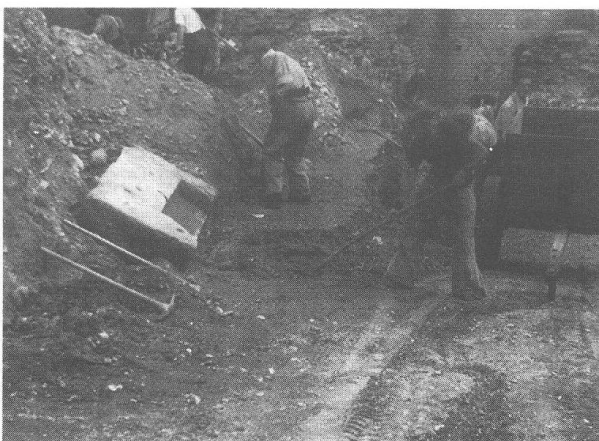
Abb. 8 Augst BL, Theater-NW-Ecke 1946. Sandstein-treppe (Abb. 168,5) in situ. Fundlage: Abb. 167,5.

unter dieser eine ältere Humusschicht von rund 0,2 m. Der eigentliche, grobe Mauer- und Bauschutt lag erst darunter ab -1,85 m Tiefe. An seiner Basis, etwa 2 m tief, fand sich ein ganzer Treppentritt aus Sandstein (Abb. 8 und 168,5). «Die nicht sehr genau gehauene Stufe ist ca. 0,86 m breit, was wohl 3 Fuss bedeuten soll (0,887 m). Die Stufen beim Süd vomitorium machten wir 3,5 Fuss = 1,036 m breit (aus Schätzung), also 0,5 Fuss zu breit» (R. Laur-Belart). Dieser Fund einer Treppenstufe inmitten der grossen Mauertrümmer macht wahrscheinlich, dass es sich beim Versturz um Reste der höher gelegenen Cavea-Aufbauten im Norden und nicht etwa um Teile der hier eingestürzten Bühnenmauer handelt (vgl. S. 150).

5 Treppentritt aus rotem Sandstein, fotografiert (Abb. 8) und geborgen von Rudolf Laur-Belart und Ursula Schweitzer 1946 (vgl. Anm. 4). L 1,38 m, B 0,83 m, H 0,35 m; Treppentritt 0,86 m breit und 0,30 m tief. Meh-

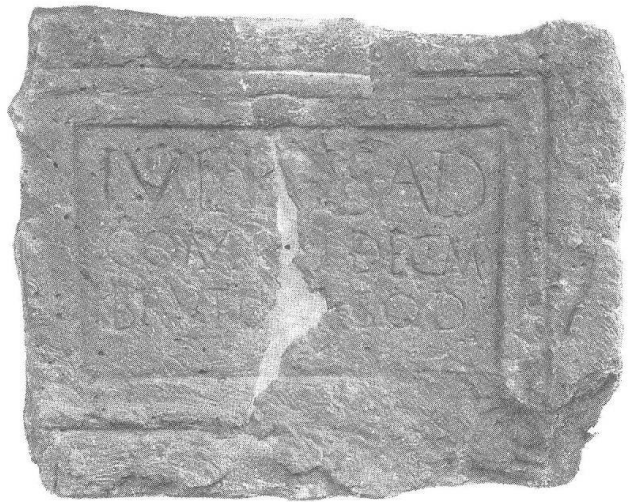
Abb. 10 Inschrift aus rotem Sandstein, gefunden 1949 an der Basis des Strassenschotters (vgl. Abb. 3, \* und 9; Anm. 5). Abmessungen ca. 0,46×0,57 m, M. 1:7. Zu lesen sind:

IVLLVS.AD  
COMAR... IDECMVS  
BRVTTI... ESOD

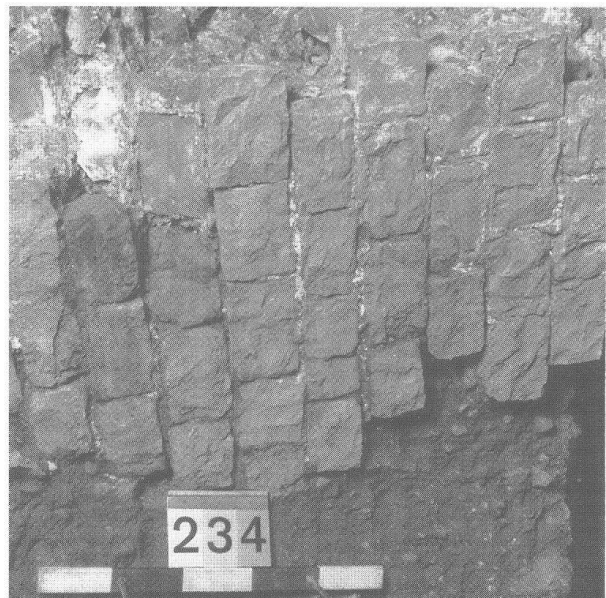
Abb. 13 Augst BL, Theater-NW-Ecke 1986/87. Detail von Profil 3 (Abb. 11 und 12, Schicht 34) bzw. Profil 19 (Beilage 1, Schicht 47): mit der Sichtfläche schräg nach unten eingestürztes Mauerhaupt in situ. Im Mörtel hat sich stellenweise ein feiner Fugenstrich erhalten. M. ca. 1:10.

noch Reste des originalen Fugenstriches zu beobachten waren. Dieselbe Beobachtung konnten wir an Teilen des Mauerversturzes machen (z. B. Abb. 13; 159; 160), nicht jedoch an den beiden Strebepfeilern 2 und 3 (Abb. 132–135), deren Fugenmörtel so stark ausgebröckelt ist, dass nirgend mehr ein eigentlicher Fugenstrich zu beobachten gewesen wäre.

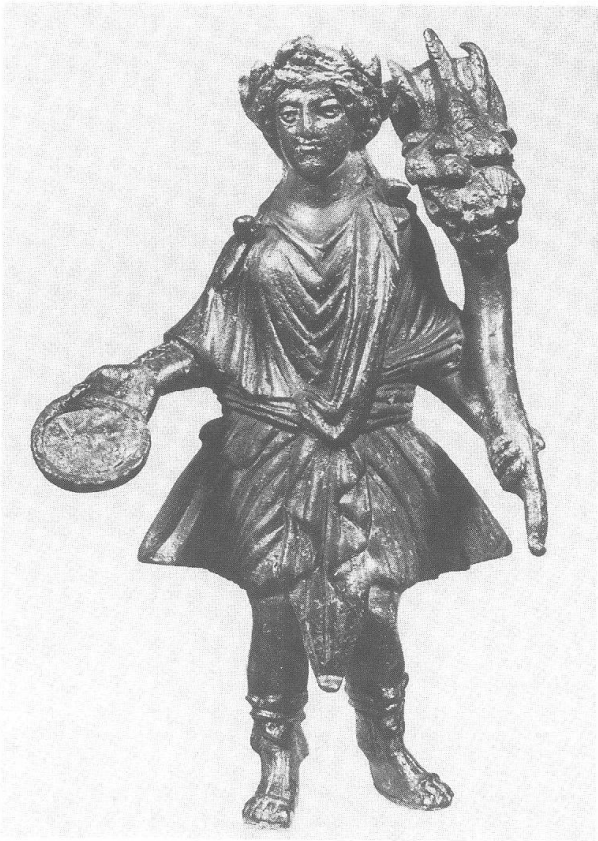
Abb. 14 Augst BL, Theater-NW-Ecke 1986/87. Bronze-  
statuette eines Laren, aus FK C2032, Inv.  
86.8638. Aus dem neuzeitlich durchwühlten  
Humus (vgl. Abb. 15). Höhe 105 mm (M. 1:1).

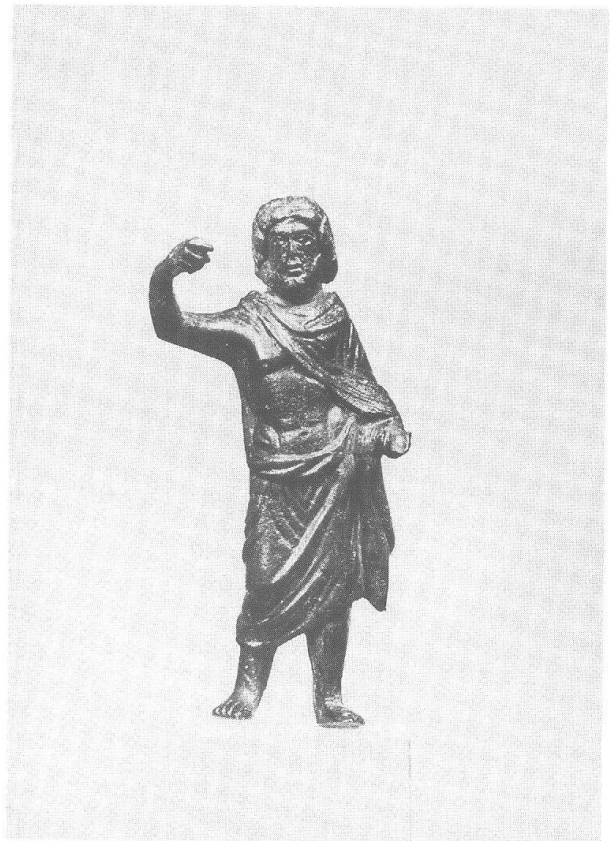
Abb. 15 Augst BL, Theater-NW-Ecke 1986/87. Bronze-  
statuette des Jupiter, aus FK C2036, Inv.  
86.9526. Aus dem neuzeitlich durchwühlten  
Humus (Schicht 2 in Profil 1, Abb. 18), nur  
0,52 m nördlich und 0,04 m tiefer als die Sta-  
tuette Abb. 14 gelegen. Höhe 72 mm (M. 1:1).

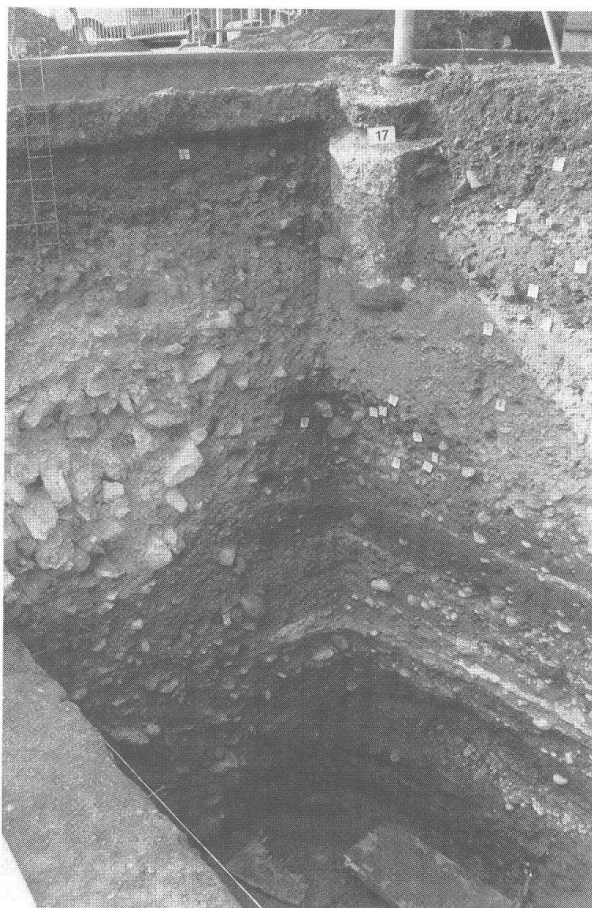
Abb. 17 Augst BL, Theater-NW-Ecke 1986/87. Schichtenfolge im Winkel zwischen Profil 3 (links; Abb. 12) und Profil 1 (rechts; Abb. 19). Zur Lage der Profile vgl. Abb. 3).

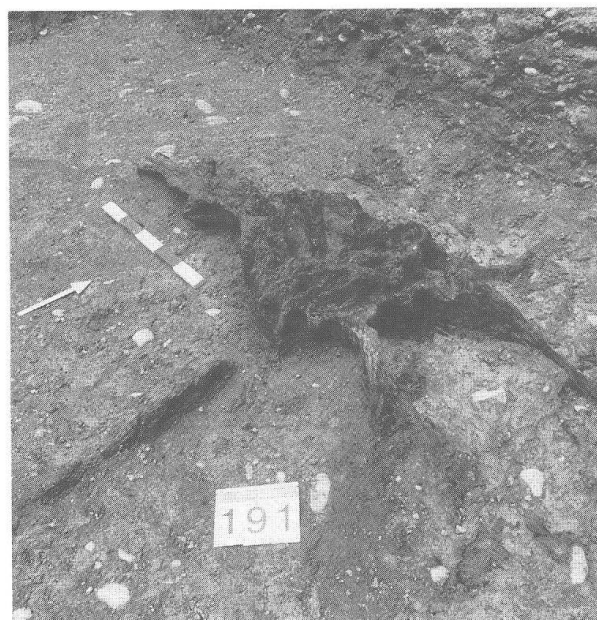
Abb. 21 Augst BL, Theater-NW-Ecke 1986/87. Der Baumstrunk (Wurzelstock) in Schicht 30E/30F, nach Abtrag von Schicht 30E. Blick Südost. Die einst abgehenden Wurzelarme sind teilweise noch als dunkle Verfärbungen erkennbar. Vgl. Dendrodatierung S. 157.

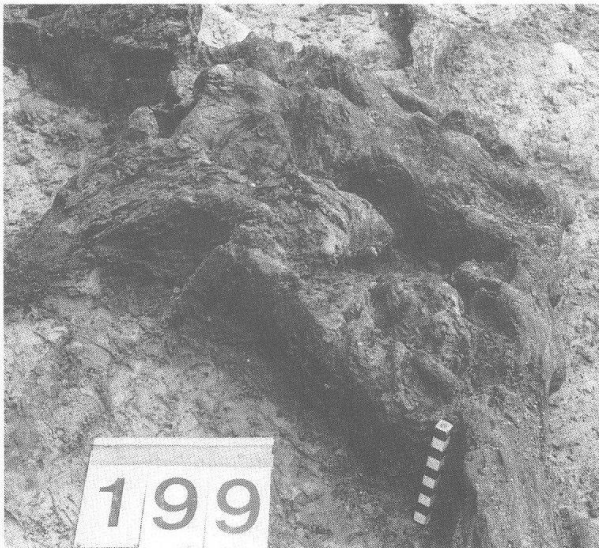
Abb. 22 Augst BL, Theater-NW-Ecke 1986/87. Detail von Abb. 21: Man beachte, wie wurzelnah der Stamm einst gefällt worden ist und wie sich das Kernholz in nachrömischer Zeit stark zersetzt hat. Blick von Nordwest.

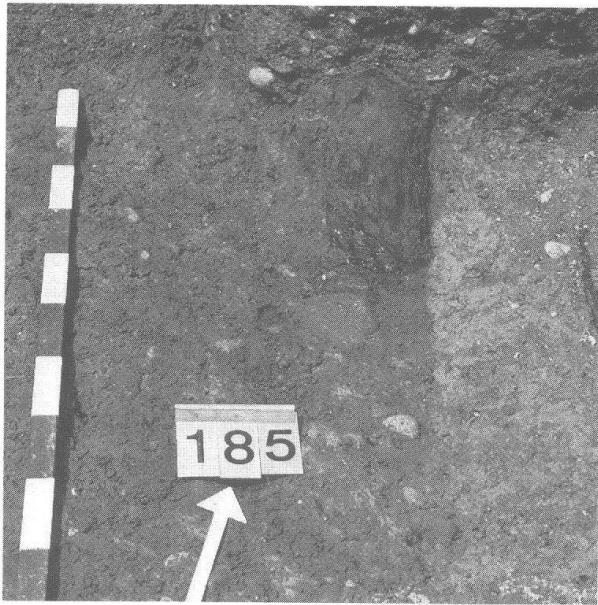
Abb. 27 Augst BL, Theater-NW-Ecke 1986/87. Balken-  
gräbchen in Schicht 30E (wie Abb. 29), nördli-  
che Grabungsgrenze: Holzklotz in situ (vgl.  
Abb. 28). Darunter ist die Sedimentgrenze zwi-  
schen dem dunklen Balkenraben links und  
dem hellgrauen Sediment von Schicht 30F  
rechts deutlich sichtbar. Blick von Süd (auf  
Abb. 25 nicht eingezeichnet).

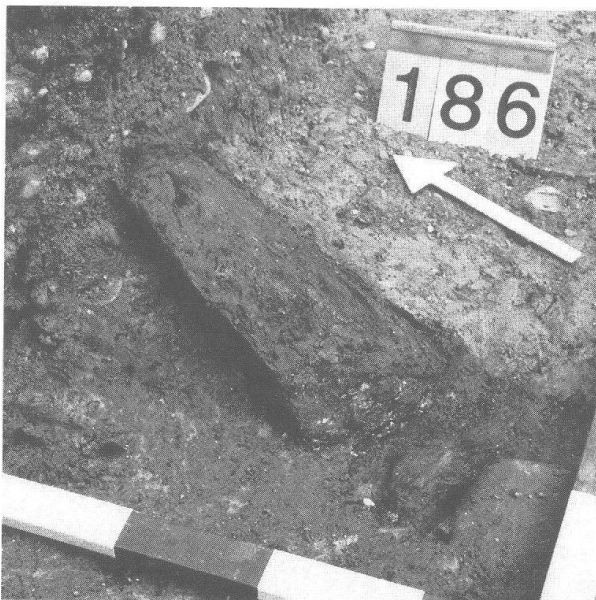
Abb. 28 Augst BL, Theater-NW-Ecke 1986/87. Detail  
von Abb. 27: Holzklotz nach der Freilegung, et-  
was schräg im Balkenraben liegend. Dieses  
Eichenspaltholz (FK C4271) lieferte ein Den-  
drodatum mit Waldkante im Jahr 2 n. Chr. (vgl.  
Abb. 30; S. 155 f. mit Abb. 178 und 179, oben).  
Blick von Südwest.

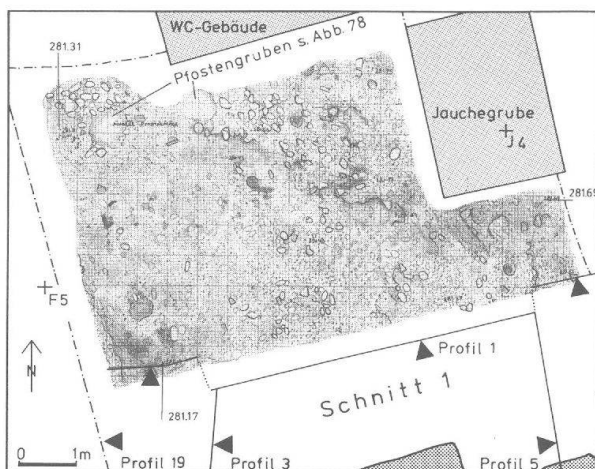
Abb. 49 Augst BL, Theater-NW-Ecke 1986/87. Oberfläche von Schicht 25 (mit der darauf liegenden «Linse» OK 25, Abb.48), Planaufnahme M. 1:120.

10 Es handelt sich dabei um die Oberflächen (OK) der Schichten 30E (Abb. 25), 25 (Abb. 49), 20A / B (Abb. 60), 14 (Abb. 76), 9E (Abb. 92), 8F (Abb. 99), 8A (Abb. 104), 7B (Abb. 109) und 6 (Abb. 112). Die zeichnerische Grabungsdokumentation und -vermessung lag in der erfahrenen Hand von Constant Clareboets; zeitweise ist er von Sylvia Fünfschilling und Barbara Rusterholz sowie den Praktikanten Sophie Köhler und Niggi Heeb unterstützt worden.

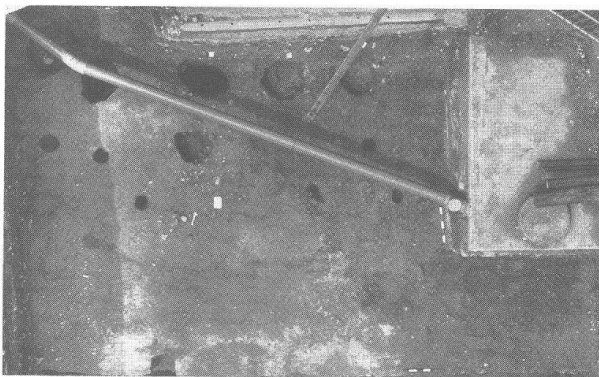
Abb. 56 Augst BL, Theater-NW-Ecke 1986/87. Oberfläche der harten, weissen Mörtelschicht 21, Senkrechtaufnahme M. 1:100. Dunkle Partie rechts: hier fehlt Schicht 21 (Abb. 57); Schicht 22 tritt zutage (Abb. 54).

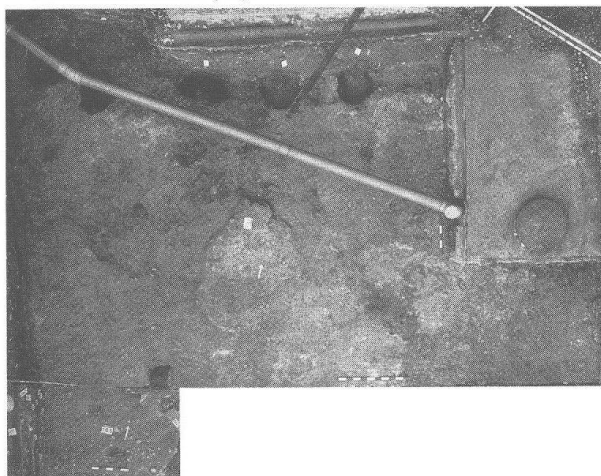
Abb. 62 Augst BL, Theater-NW-Ecke 1986/87. Oberfläche von Schicht 20 (OK) vor dem Ausnehmen der Pfostenlöcher 6–17 (vgl. Abb. 59), Senkrechtaufnahme/Fotomontage M. 1:100. Sedimentbeschreibung s. Abb. 59.

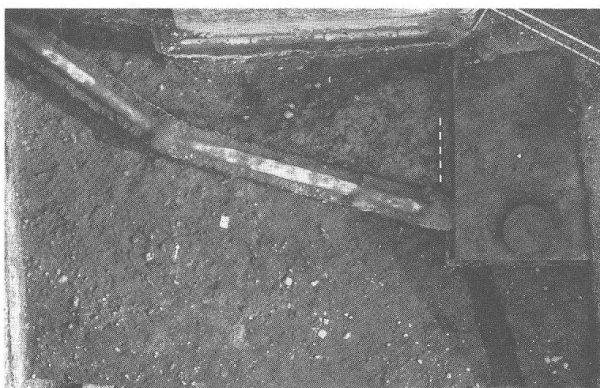
Abb. 80 Augst BL, Theater-NW-Ecke 1986/87. Oberfläche von Schicht 13, Senkrechtaufnahme M. 1:100. Rechts oben die auf Schicht 13 liegende Lehmlinse 13A (Abb. 82; 83). – Die betonierte Kanalisationsröhre, welche die Jauchegrube rechts entwässert, musste für die Untersuchungen der tieferen Schichten durch ein freihängendes Kunststoffrohr ersetzt werden (vgl. Abb. 75).

Zwei kleine, runde Steinkonzentrationen im Westen der Fläche (Abb. 80) könnten Pfostenlöcher sein – sie sind in den darunter folgenden Schichten allerdings nicht zu beobachten. Davon geht eine schwach erkennbare, West-Ost-verlaufende «Linie» aus (Abb. 80), die sich im beid-seits vorhandenen Schichtmaterial allerdings nicht unterscheidet. Viele Funde, darunter verschleppte Keramik-Altstücke, ein Republik-As (Inv. 87.54.C4221.4) und ein eiserner Kesselbügel (Inv. 87.54.C4221.286).

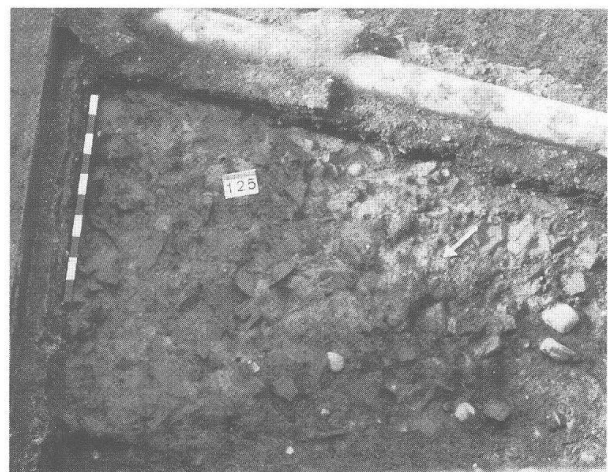
Abb. 83 Augst BL, Theater-NW-Ecke 1986/87. Oberfläche von Schicht 13A: Lehmlinse mit zahlreichen Ziegeltrümmern und Eisenschlacken. Blick von Nord (vgl. Abb. 80, rechts oben).

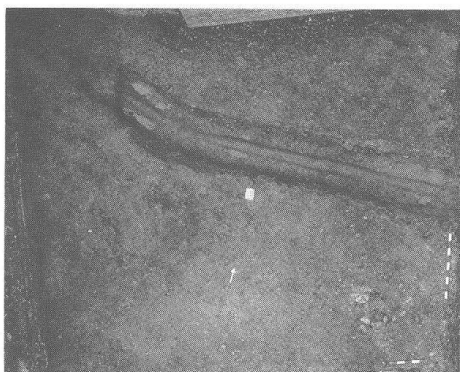
Abb. 94 Augst BL, Theater-NW-Ecke 1986/87. Oberfläche von Schicht 9D, Senkrechtaufnahme M. 1:100. Dunkle Zone links: Brandschichtmaterial; rechts daneben weniger ausgeprägt. Der Übergang entspricht dem darunter freigelegten Balkengrübchen (Abb. 91-93). Kleine Steinansammlung rechts unten: Pfostengrube oder Störung? (vgl. Abb. 91).

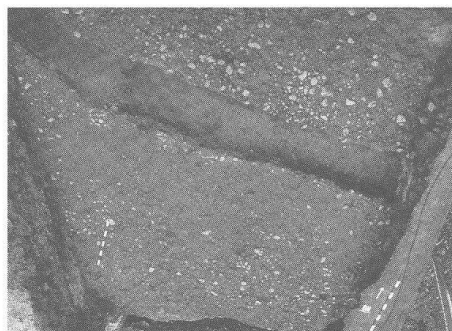
Abb. 103 Augst BL, Theater-NW-Ecke 1986/87. Oberfläche von Schicht 8A, Schrägaufnahme von Nord, etwa M. 1:100.

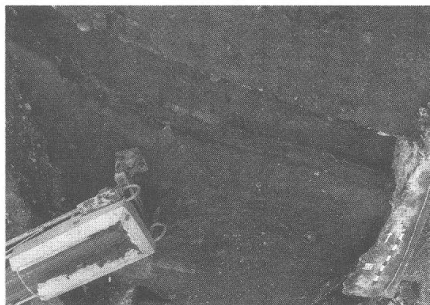
Abb. 114 Augst BL, Theater-NW-Ecke 1986/87. Oberfläche von Schicht 5, Schrägaufnahme von Nord, etwa M. 1:100.

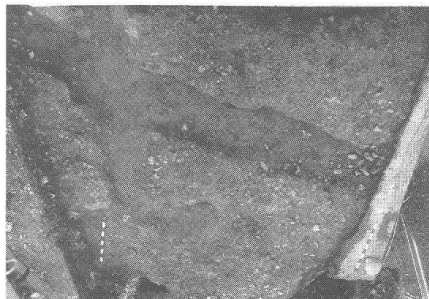
Abb. 118 Augst BL, Theater-NW-Ecke 1986/87. Oberfläche von Schicht 3, Schrägaufnahme von Nord, etwa M. 1:100. Die diagonal über die Grabungsfläche verlaufende Störung stammt von einer modernen Kanalisationsleitung (vgl. Abb. 80).

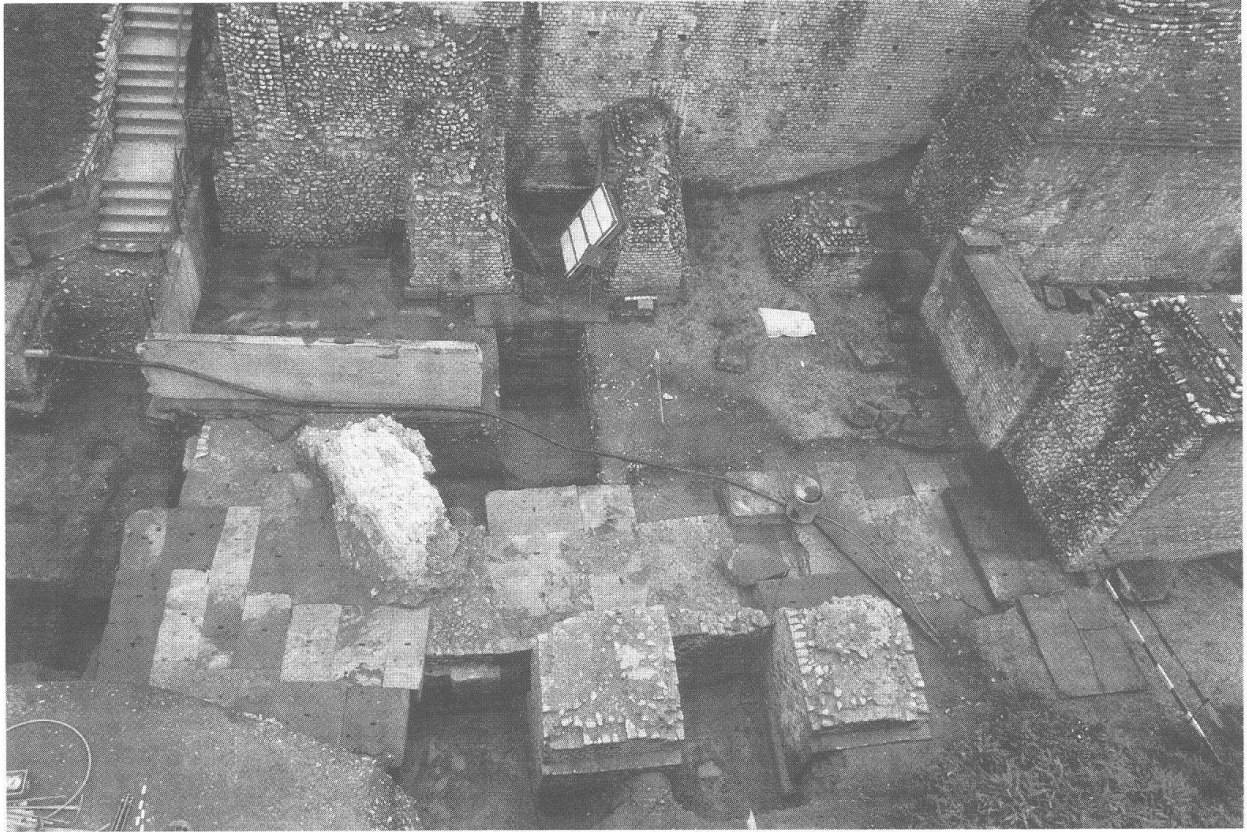
Abb. 126 Augst BL, Theater-NW-Ecke. Übersichtsaufnahme am Ende der Grabungskampagne 1986/87, Blick vom Baukran nach Osten. Im Vordergrund die freigelegten Fundamente der Bühnenmauer (Abb. 127) nach dem Entfernen des darüberliegenden Mauerversturzes (Abb. 162); rechts anschliessend (am Bildrand) die im Aufgehenden noch bis 6 m hoch erhaltene Bühnenmauer. Im Hintergrund die Cavea-Aufbauten mit den Quaderfundamenten in Schnitt 3 (Abb. 177) und rechts das einstige Treppenhaus. Zwischen Treppenhaus und aufgehender Bühnenmauer der spät eingebaute Querriegel in der Parodos (seitlicher Bühneneingang). Vgl. Aufnahme in Gegenrichtung Abb. 145.

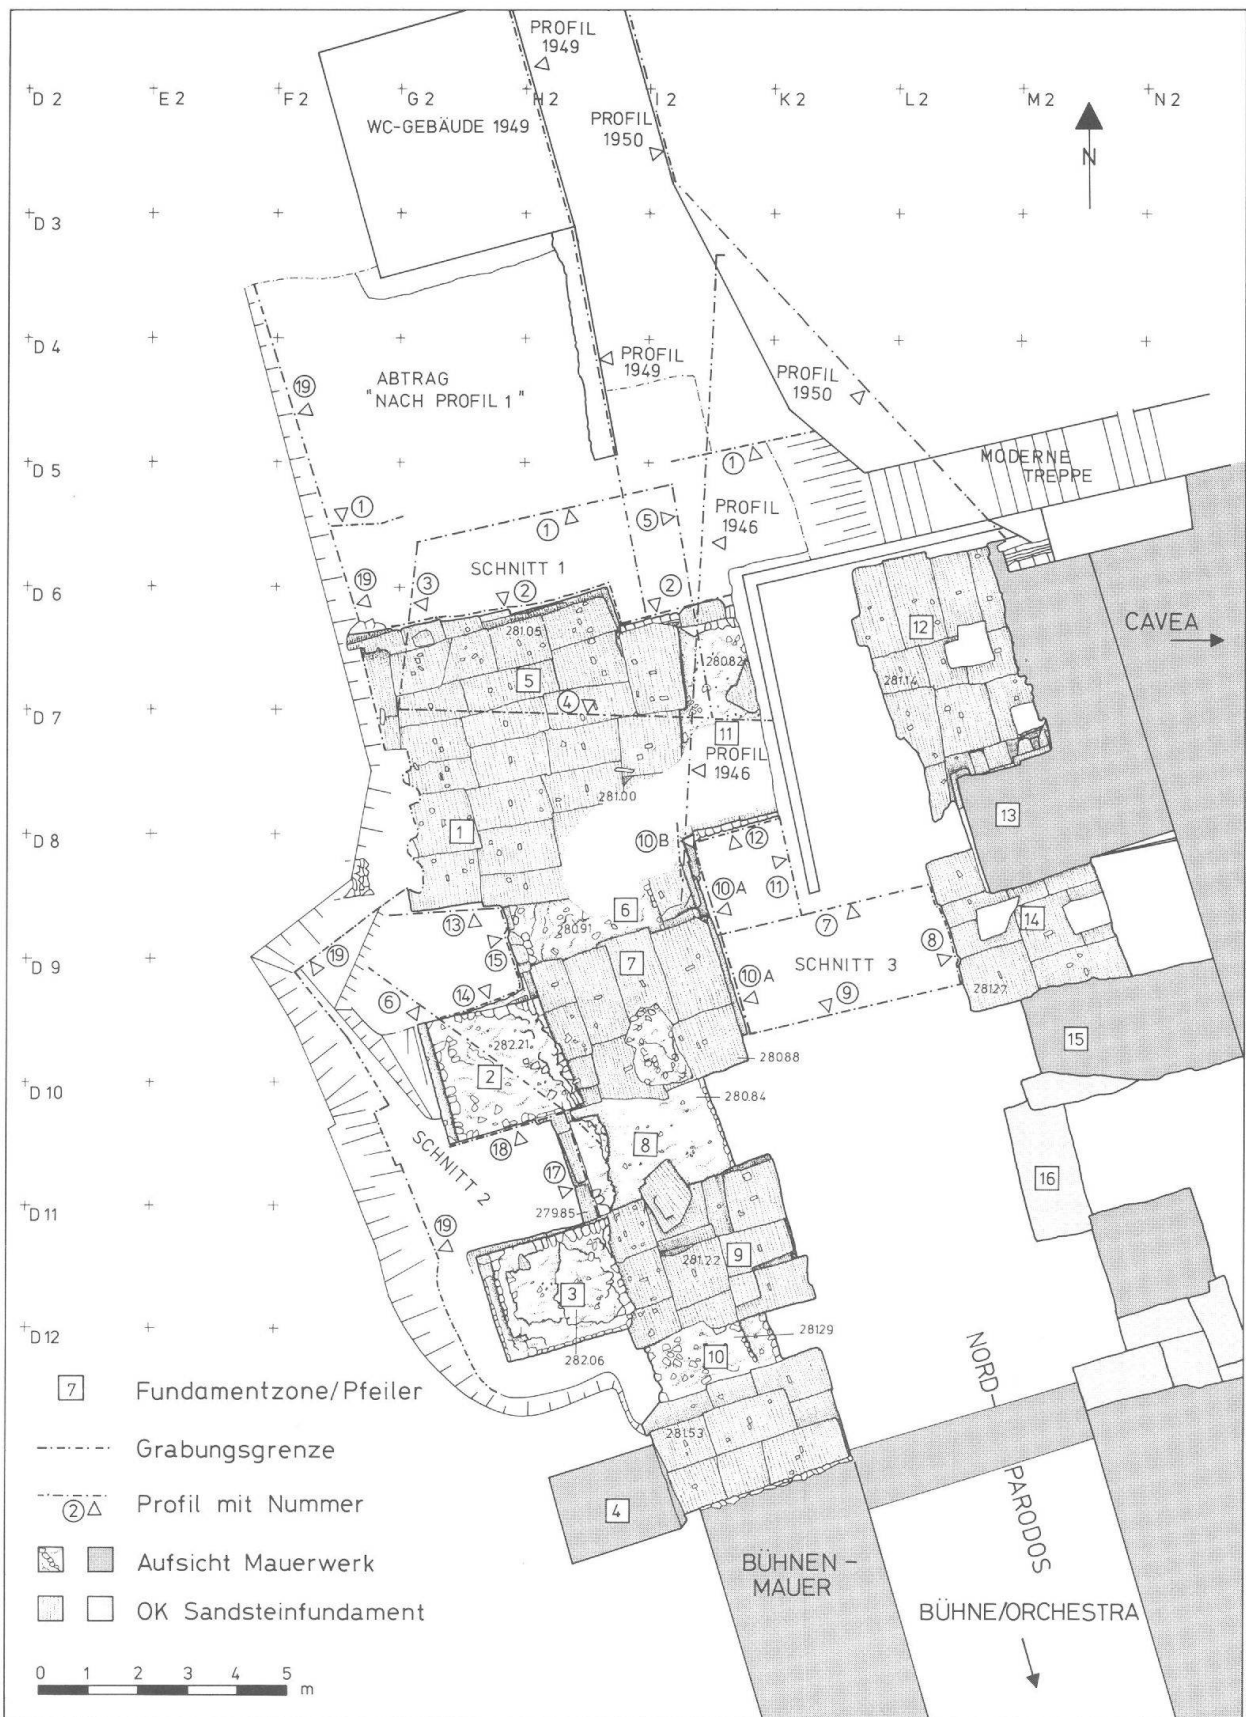
Abb. 127 Augst BL, Theater-NW-Ecke 1986/87. Steingerechte Aufsicht auf die Fundamente der (hier abgebrochenen) Bühnenmauer, nach Entfernen des darüberliegenden Mauerversturzes (Abb. 151). Die weiße Zone in der Bildmitte markiert die Stelle, wo ein einzelner Versturzblock als Zeuge stehengelassen wurde (Abb. 126, Mitte links) und restauriert werden soll. M. 1:150.

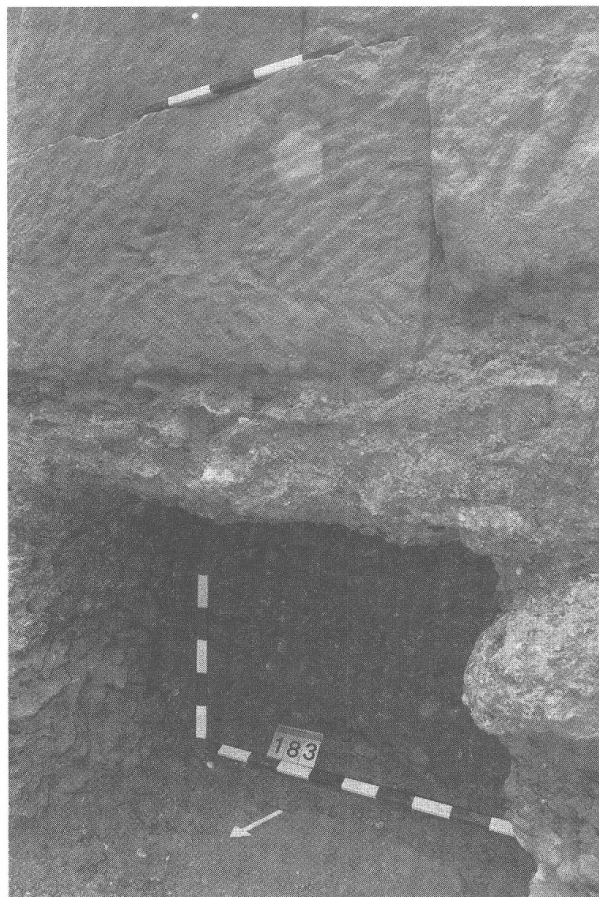
Abb. 136 Augst BL, Theater-NW-Ecke 1986/87. Blick in den unter das Bühnenmauerfundament (in Zone 5) vorangetriebenen «Suchstollen» (vgl. Profil 2, Abb. 155, Schichten 19–21 und Beilage 2,7–9.11.12). In der Bildmitte das dünne Band der untersten Fundamentlage, bestehend aus plattigen Kalksteinen mit viel Mörtel (Anm. 19); darüber die beiden untersten Quader-Lagen aus rotem Sandstein. Blick von Nordwest.

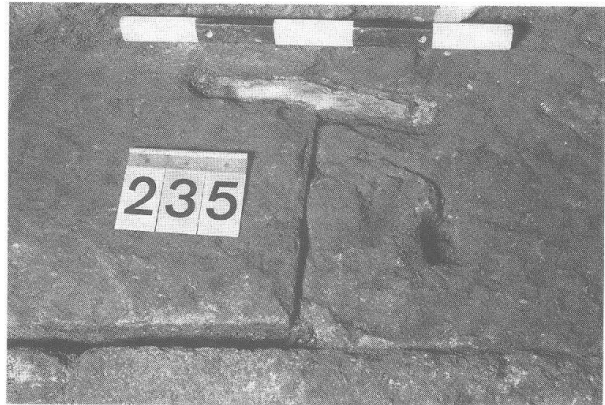
Abb. 143 Augst BL, Theater-NW-Ecke 1986/87. Detailaufnahme von Fundamentzone 1 mit einer eingeleiteten eisernen Bauklammer in situ (Lage s. Abb. 141). M. etwa 1:10.

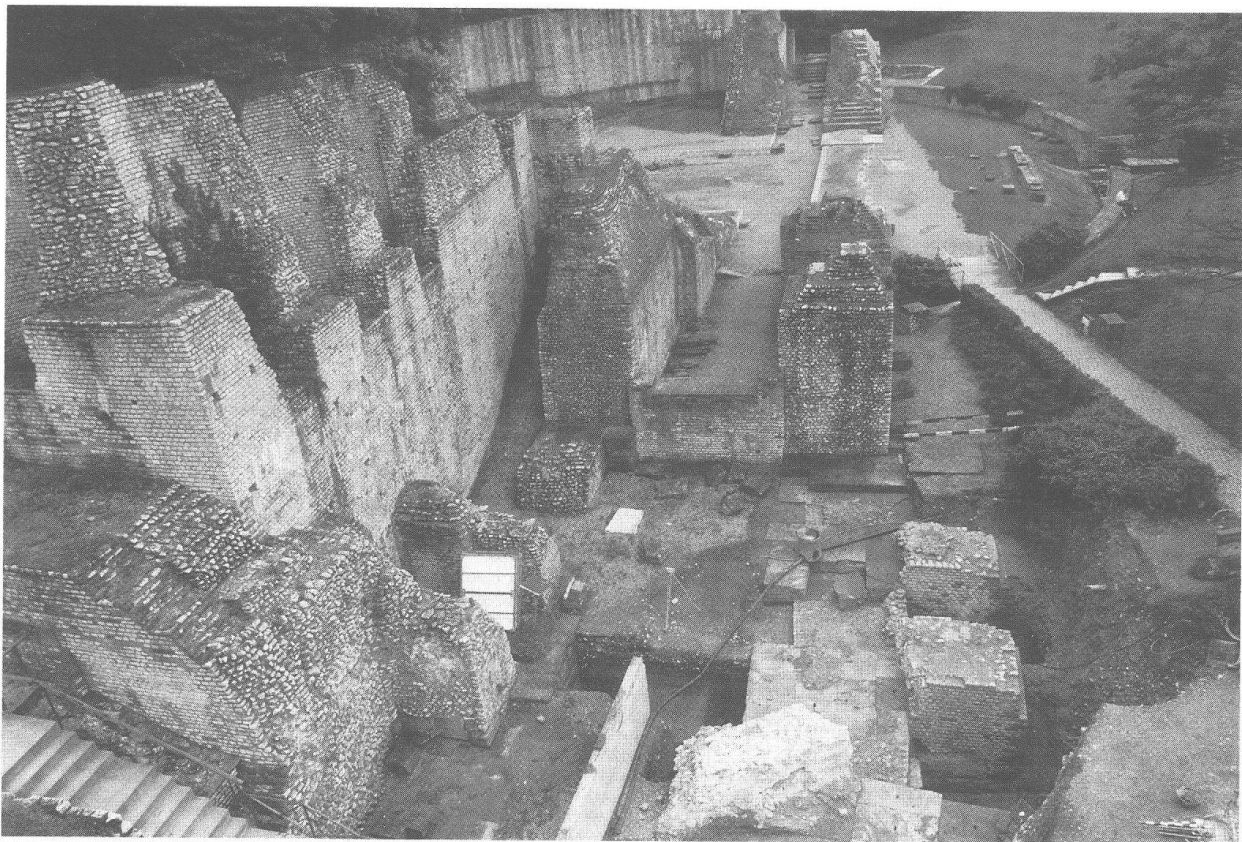
Abb. 144 Augst BL, Theater-NW-Ecke 1986/87. Übersichtsaufnahme von Norden (vom Baukran) durch die Parodos Richtung Orchestra. Deutlich zu sehen sind die aufgehend erhaltenen Teile der Bühnenmauer, der eingefügte Parodos-Querriegel in der Bildmitte, die ältere Arenamauer rechts oben sowie die Fundament- und Strebepfeilerreste im Vordergrund.

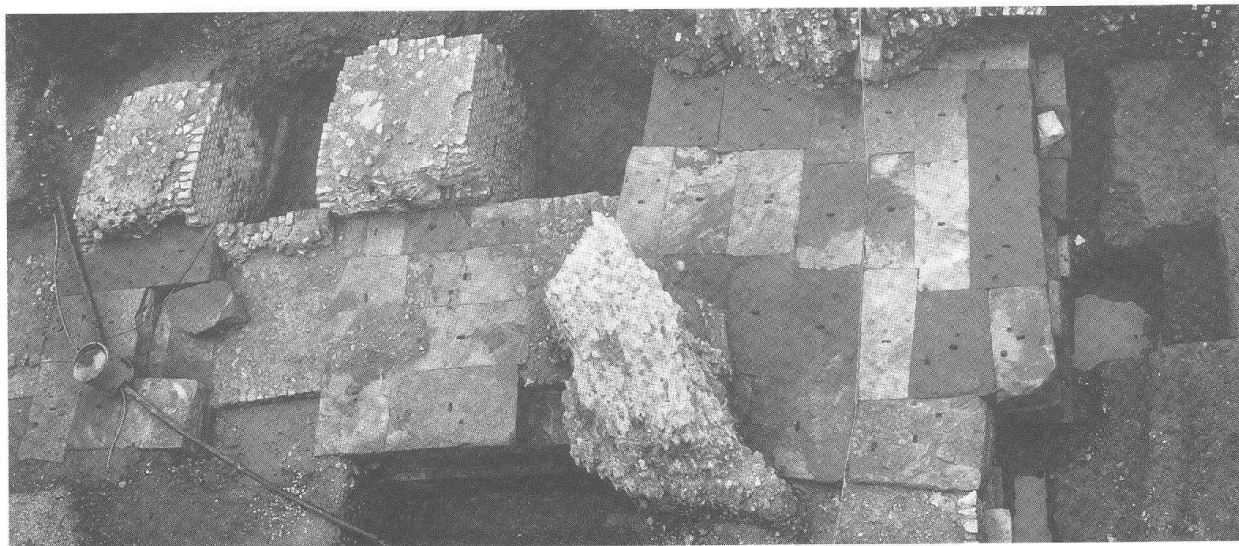
Abb. 145 Augst BL, Theater-NW-Ecke. Übersichtsaufnahme am Ende der Grabungskampagne 1986/87, Blick vom Baukran nach Westen. Im Vordergrund die freigelegten Fundamente der Bühnenmauer (Abb. 127) nach dem Entfernen des darüberliegenden Mauerversturzes (Abb. 162). Links oben die beiden Strebepfeiler 2 und 3, dazwischen die stehengelassenen Reste der Mauerung in Fundamentzone 8 sowie links daneben ein antik weggeschobener, aber nicht entfernter Sandsteinquader der zweitobersten Lage (Fragment). Rechts (nördlich) davon liegt die drittoberste Quaderlage frei. Im Vordergrund ein Teil des Mauerversturzes in situ, der als Zeuge stehengelassen und konserviert werden soll (Abb. 166). Vgl. Aufnahme in Gegenrichtung Abb. 126.

Der nördlichen Bühnenmauer sind mindestens drei Strebepfeiler vorgelagert, welche die Last der schweren Mauer- und Bogenkonstruktion aufzufangen hatten (Abb. 127 und 151: Fundamentzonen 2–4). Die 2,4 m voneinander entfernten Pfeiler 3 und 4 sind bereits zu Beginn unseres Jahrhunderts entdeckt worden (vgl. S. 50 mit Abb. 5). Wiederum 2,4 m nördlich von Pfeiler 3 konnten wir den Pfeiler 2 freilegen (Abb. 146–150) und die Schichtanschlüsse mit Profil 6 (Abb. 123) dokumentieren. 1,8 bis 2,4 m nördlich des Strebepfeilerfundamentes 2 springt das Fundament abermals vor (Abb. 126; 127, Fundamentzone 1; 145). Hier stand wohl ein monu-

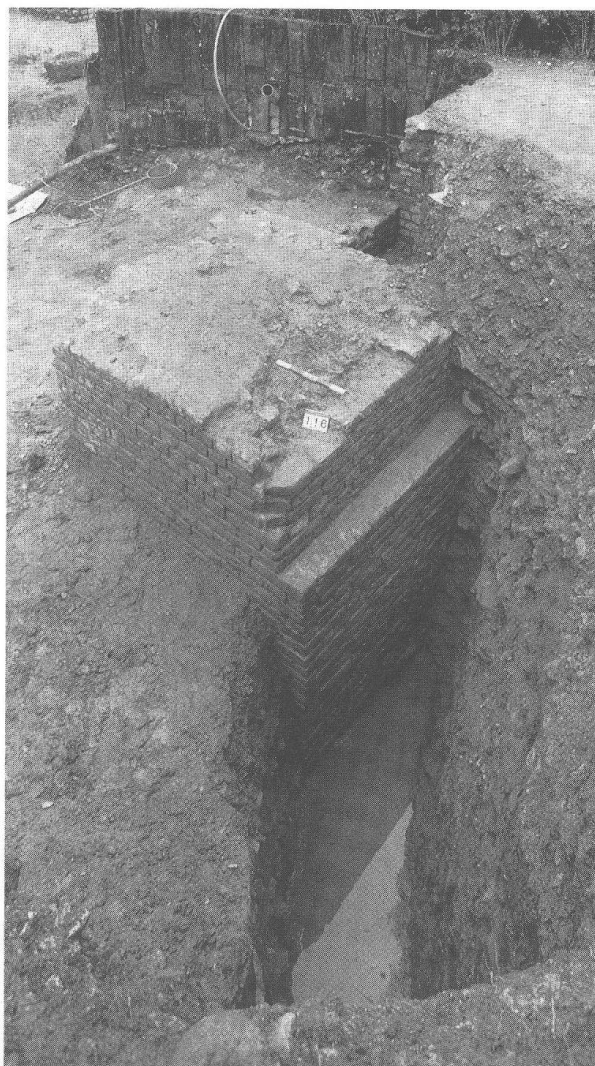
Abb. 146 Augst BL, Theater-NW-Ecke 1986/87. Strebepfeiler 2 in Schnitt 2 während der Freilegung. Die linke, schon zur Hälfte entfernte Sondierschnitt-Wand entspricht dem Profil 6 (Abb. 123). Blick von Nordwest.

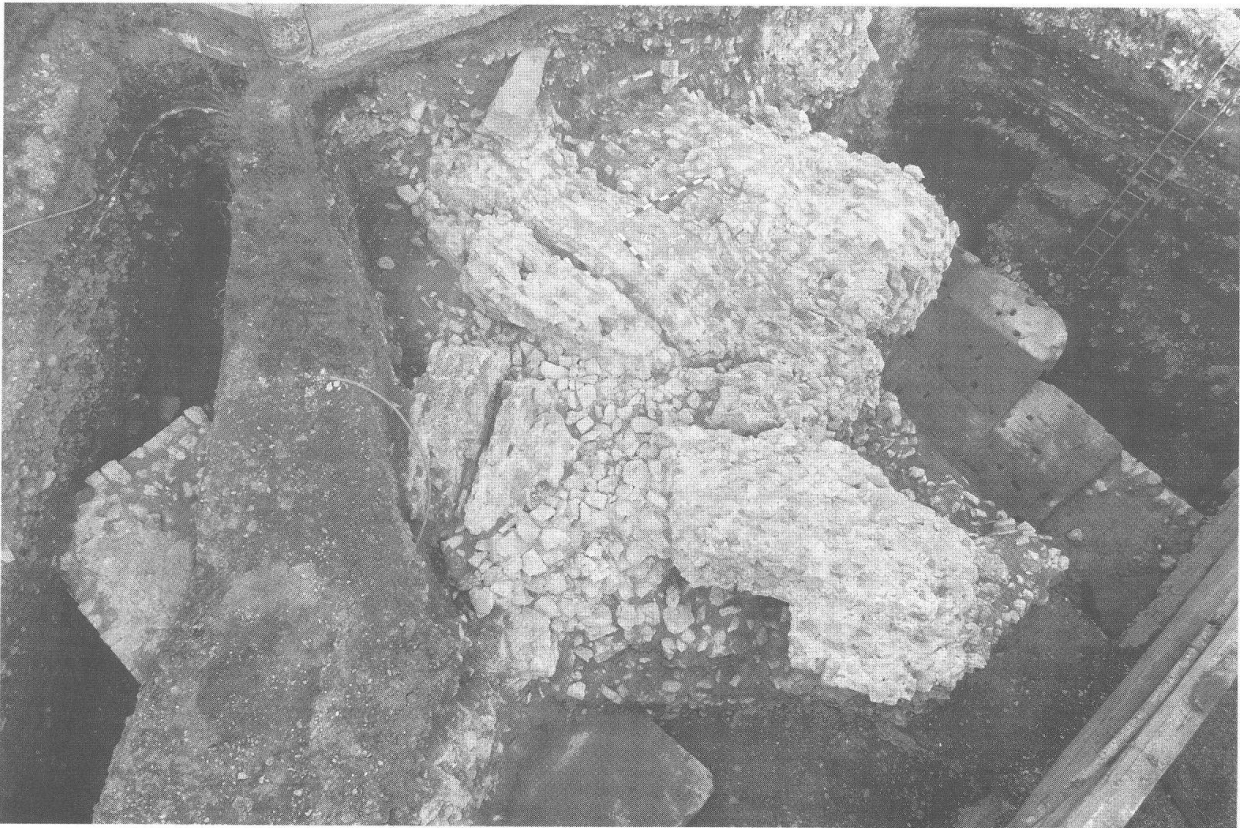
Abb. 152 Augst BL, Theater-NW-Ecke 1986/87. Aufsicht auf die präparierte Oberfläche des Mauerversturzes während der Grabungsarbeiten. Man beachte die verschiedenen Richtungen der Quaderlagen (vgl. unten mit Abb. 161 und 162). Am unteren Bildrand die ursprüngliche Nische, die sich als Hohlraum erhalten hat (Abb. 165; 166). Links Schnitt 2 mit Strebepfeiler 2, rechts oben Schnitt 1 mit Profil 1 (Abb. 18; 19). Blick von Südost.

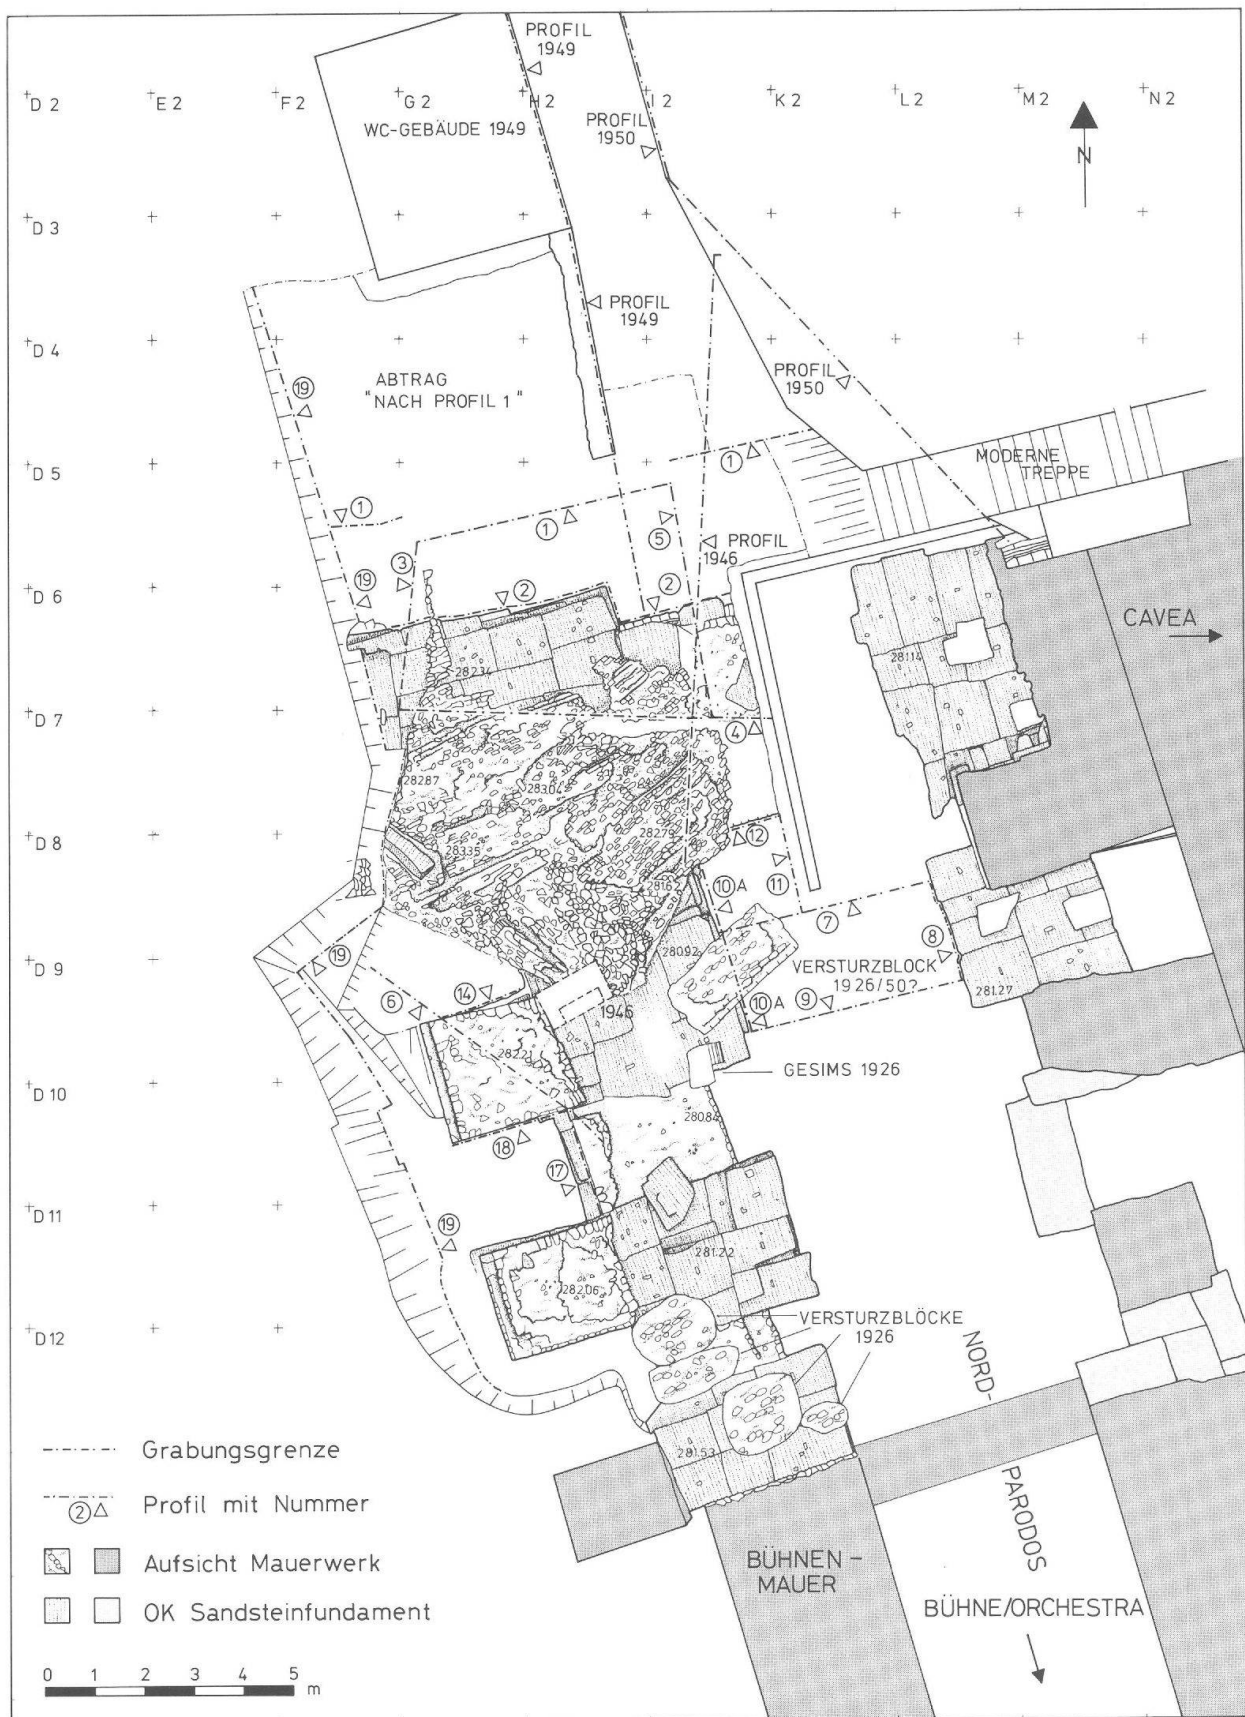
Abb. 151 Augst BL, Theater-NW-Ecke 1986/87. Steingerechte Aufsicht auf die eingestürzten Mauertrümmer über dem Bühnenmauerfundament (Abb. 127). Der Sandsteinblock mit Treppentritt von 1946 (Abb. 8 und 168,5) ist nur annähernd lokalisiert. Weitere Trümmerblöcke stecken im Westen noch in Profil 19 (Beilage 1); andere im Osten und Süden wurden zwischen 1904 und 1950 wahrscheinlich undokumentiert entfernt. M. 1:150.

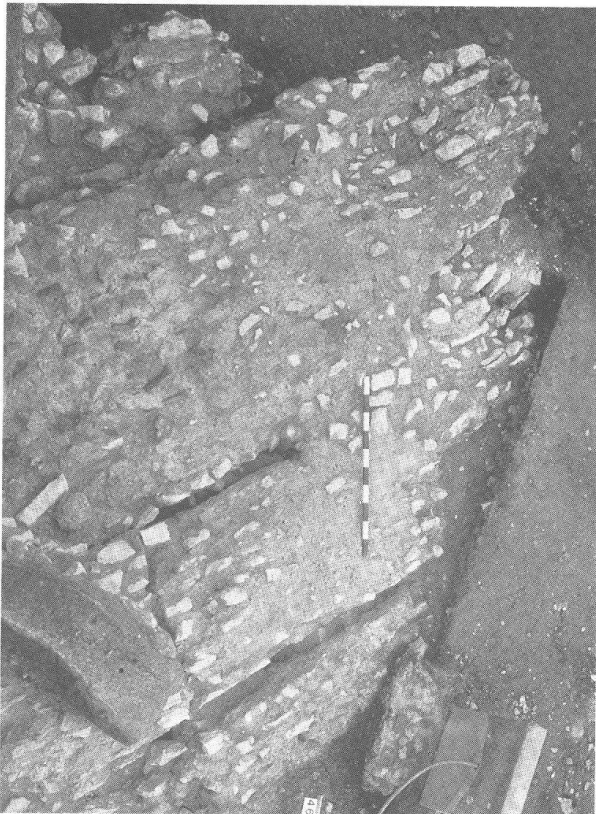
Abb. 153 Augst BL, Theater-NW-Ecke 1986/87. Detail von Abb. 152 (= Abb. 161, B) in einem früheren Stadium der Freilegung: nördlicher Abschluss des Mauerversturzes im Bereich von Profil 2/4 (Abb. 155). Genordet; M. 1:40.

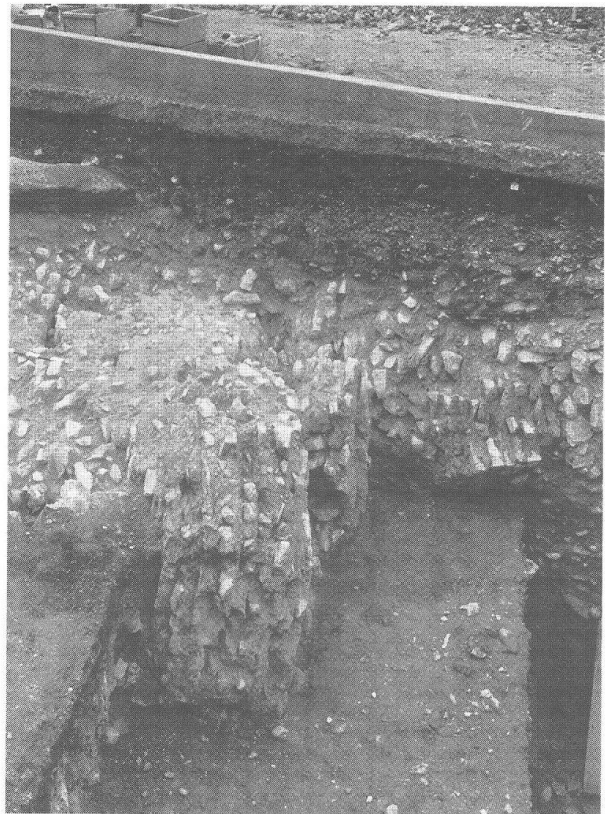
Abb. 154 Augst BL, Theater-NW-Ecke 1986/87. Nördliches Ende des Mauerversturzes: Deutlich sichtbar sind die vertikalen Quaderlagen. Im Hintergrund rechts schräg nach unten gekipptes Mauerhaupt in Profil 3 (Abb. 11–13). Blick von Ost.

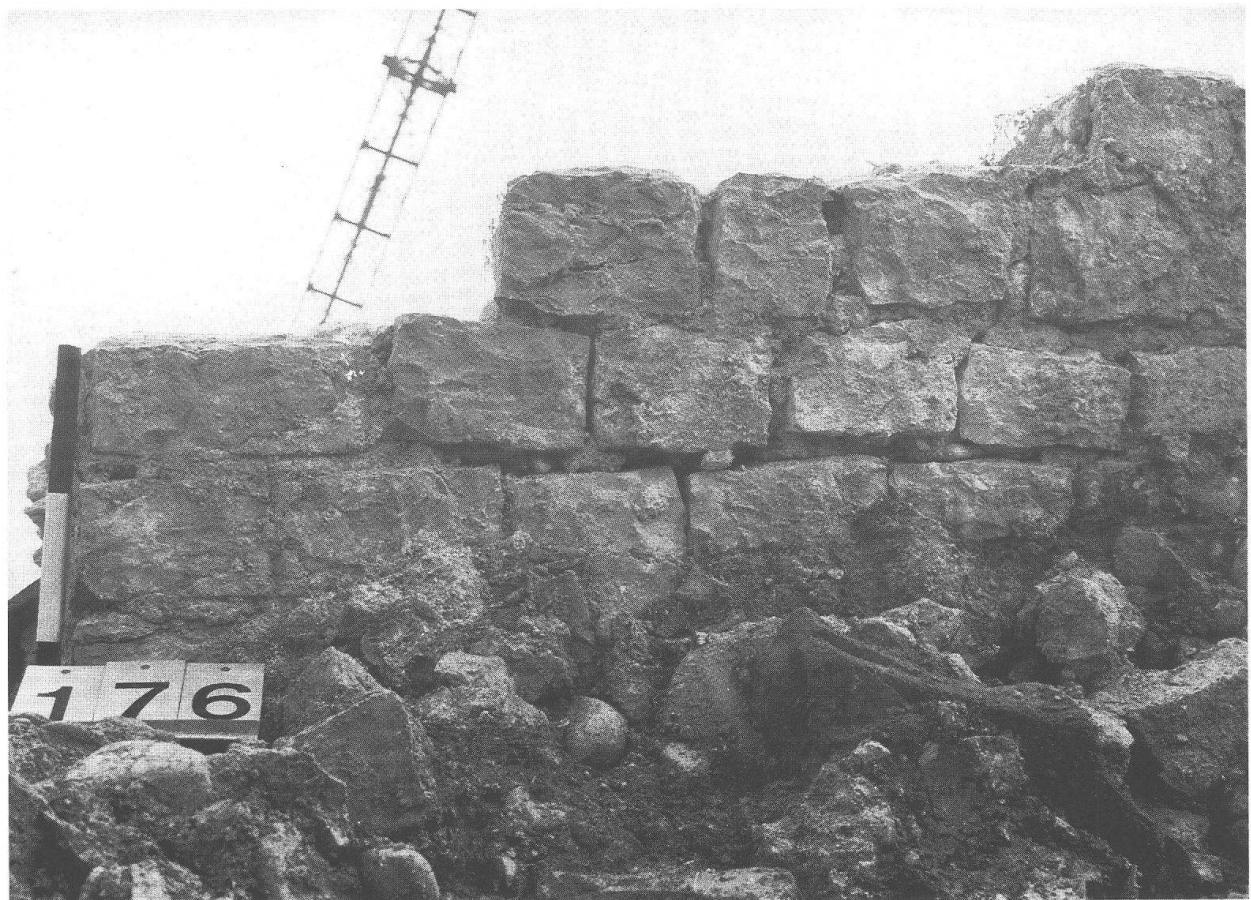
Abb. 160 Augst BL, Theater-NW-Ecke 1986 / 87. Blick von schräg unten auf die Mauerstirne mit Fugenstrich (links!). Grösseres zusammenhängendes Stück über Profil 12 (Abb. 124,9 und 166, rechts), das beim Einsturz nicht auseinandergeborsten ist. M. etwa 1:5.
