**Zeitschrift:** Jahresberichte aus Augst und Kaiseraugst  
**Herausgeber:** Augusta Raurica  
**Band:** 9 (1988)

# Die Grabungen von 1986/1987 an der Nordwestecke des Augster Theaters

Alex R. Furger

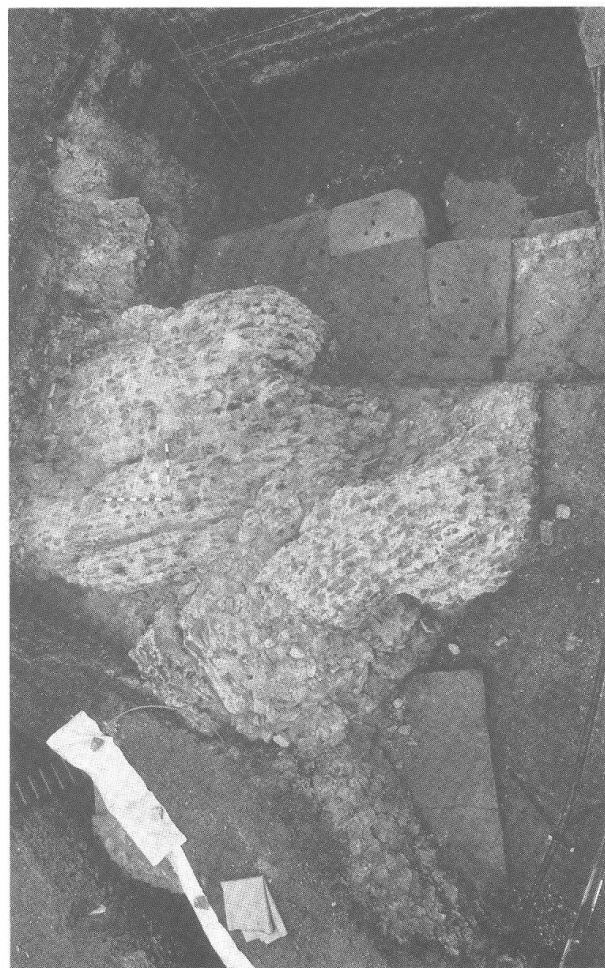
Abb. 162 Augst BL, Theater-NW-Ecke 1986/87. Situation wie Abbildung 161, senkrecht vom Baukran aus fotografiert. Unten links: Profilsteg bei Schnitt 2 (Profil 6, Abb. 123). M. etwa 1:100.

1. Die Oberenden der Mauerblöcke liegen im Norden bzw. im Nordwesten. Sie sind daher allesamt von Südost nach Nordwest gestürzt; die obersten Mauerpartien zuerst: sie lagen am weitesten nördlich.

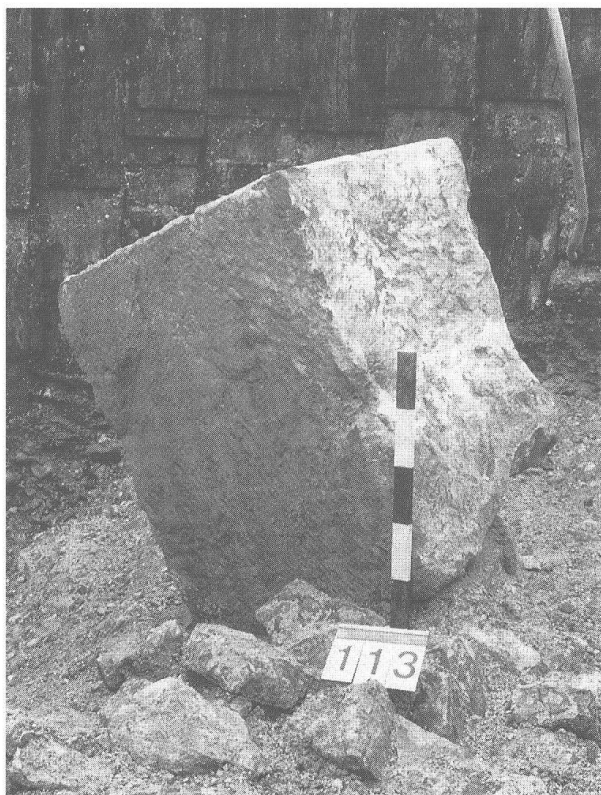
Abb. 172 Augst BL, Theater-NW-Ecke 1986/87. Quader 8 (Abb. 168,8) in Fundlage, auf dem lockeren Handquader- und Mörtelschutt des Mauerversturzes aufliegend. Blick von Nord.

8 Roter Sandsteinquader, ringsum nur grob bearbeitet. Fundlage: in Schuttschicht 14 von Profil 6 (Abb. 123), über Eck stehend auf dem hier lockeren Kernmaterial der eingestürzten Mauerblöcke (Abb. 172; möglicherweise bereits 1926 oder 1946 teilweise freigelegt). L noch 0,76 m, B 0,80 m, H 0,46 m. An der Schmalseite ausgebrochenes Loch für Bauklammer. Aus FK C4199 (ausgeschieden).

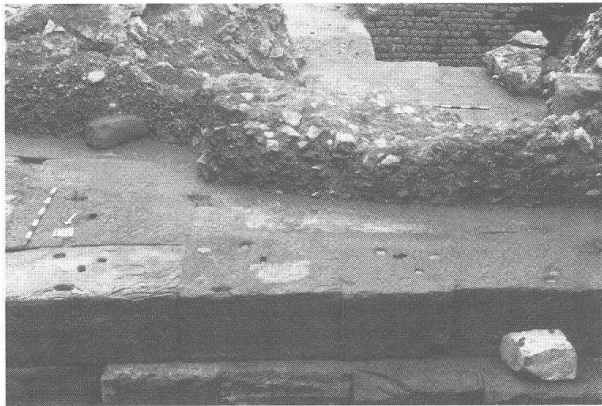
Abb. 173 Augst BL, Theater-NW-Ecke 1986/87. Nordende des Bühnenmauerfundamentes: im Vordergrund sind die Mauerplünderungsschichten zwischen den Profilen 2 und 4 schon abgetragen, im Hintergrund (nach Profil 4, Abb. 155) ist erst der Mauerversturz entfernt und der darunterliegende Plünderungsschutt liegt noch auf den Fundamentquadern. Beachte das Auskeilen der Schuttschichten nach rechts hinten. Blick von Nord.

8–14: Gegen Süden ausdünnende, nicht mehr trennbare Schuttschichten zwischen Fundamentquader und Mauerversturz (Abb. 173). Sammel-FK C4257: wenige Keramikfunde, stark fragmentiert: 2. und 3. Jahrhundert.

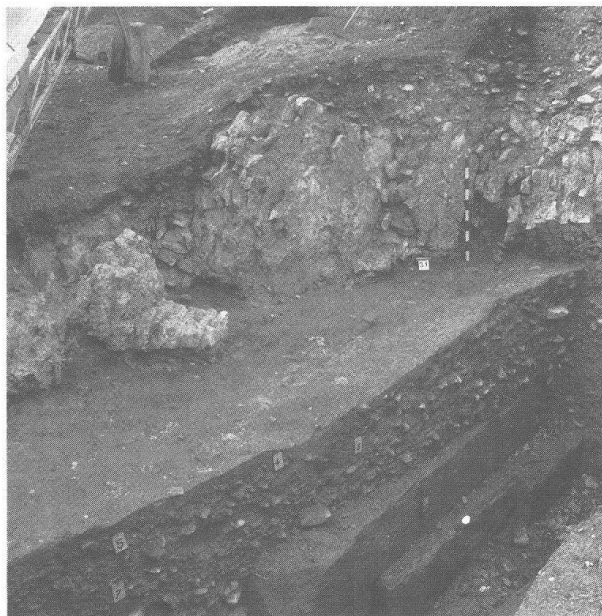
Abb. 174 Augst BL, Theater-NW-Ecke 1986/87. Nordende der ehemaligen Bühnenmauer, zwischen den Profilen 2 und 3: Aufsicht auf die untere Brandschicht 9, nach Abtrag des Mauerversturzes. Deutlich sichtbar sind die steinigen Schuttschichten, die noch auf den Fundamentquadern liegen. Blick von Nordost.

9: «Untere» Brandschicht (Abb. 174). Oberste, überall unter dem Mauerversturz durchziehende Schicht. Eventuell gleichzeitig abgelagert mit der weiter nördlich freigelegten, etwas höher gelegenen «Brand»-Schicht 8E nach Profil 1 (S. 100). FK C2045: mit Keramik des späten 2. bis Mitte des 3. Jahrhunderts (provisorische Angaben; zur Fundauswertung s. Anm. 17).

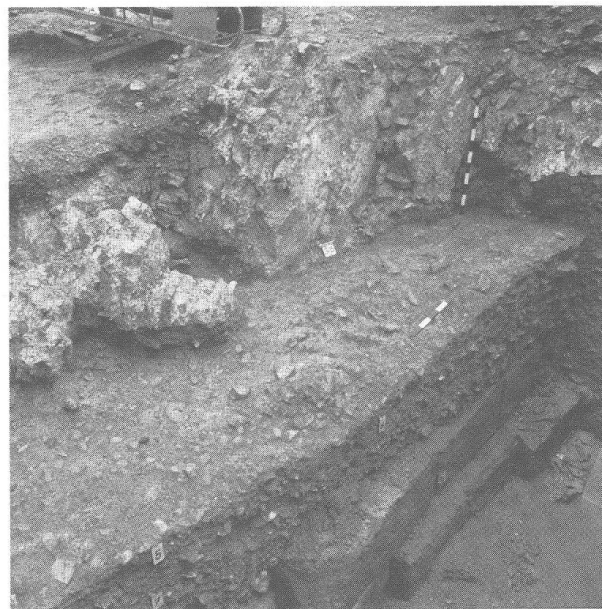
Abb. 175 Augst BL, Theater-NW-Ecke 1986/87. Nordende der ehemaligen Bühnenmauer, zwischen den Profilen 2 und 3: Aufsicht auf die Ziegelschicht 10. Blick von Nordost.

10: Eine Lage kleinteiliger Ziegeltrümmer von 0,03–0,14 m Dicke (Abb. 175): Gesamtgewicht 15 kg, Fläche 9,00 m<sup>2</sup>, Schichtvolumen 0,66 m<sup>3</sup>, Ziegeldichte 1,7 kg/m<sup>2</sup> bzw. 22,7 kg/m<sup>3</sup>. FK C4005: wenige datierbare Keramikfragmente des späteren 1. bis beginnenden 3. Jahrhunderts (Inv. 86.11'818–11'834).

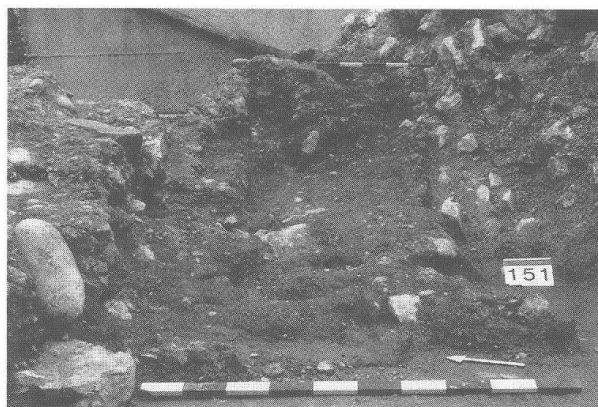
Abb. 176 Augst BL, Theater-NW-Ecke 1986/87. Mittlere Partie des Mauerversturzes (Abb. 151, Feld H7) nach vollständiger Entfernung aller Stein- und Mörtelteile der Mauertrümmer: Die Mauerpartien haben, ihrer Form entsprechend, beim Aufprall parallele Absätze und Kanten in den weichen Schutt auf den Fundamentquadern eingedrückt!

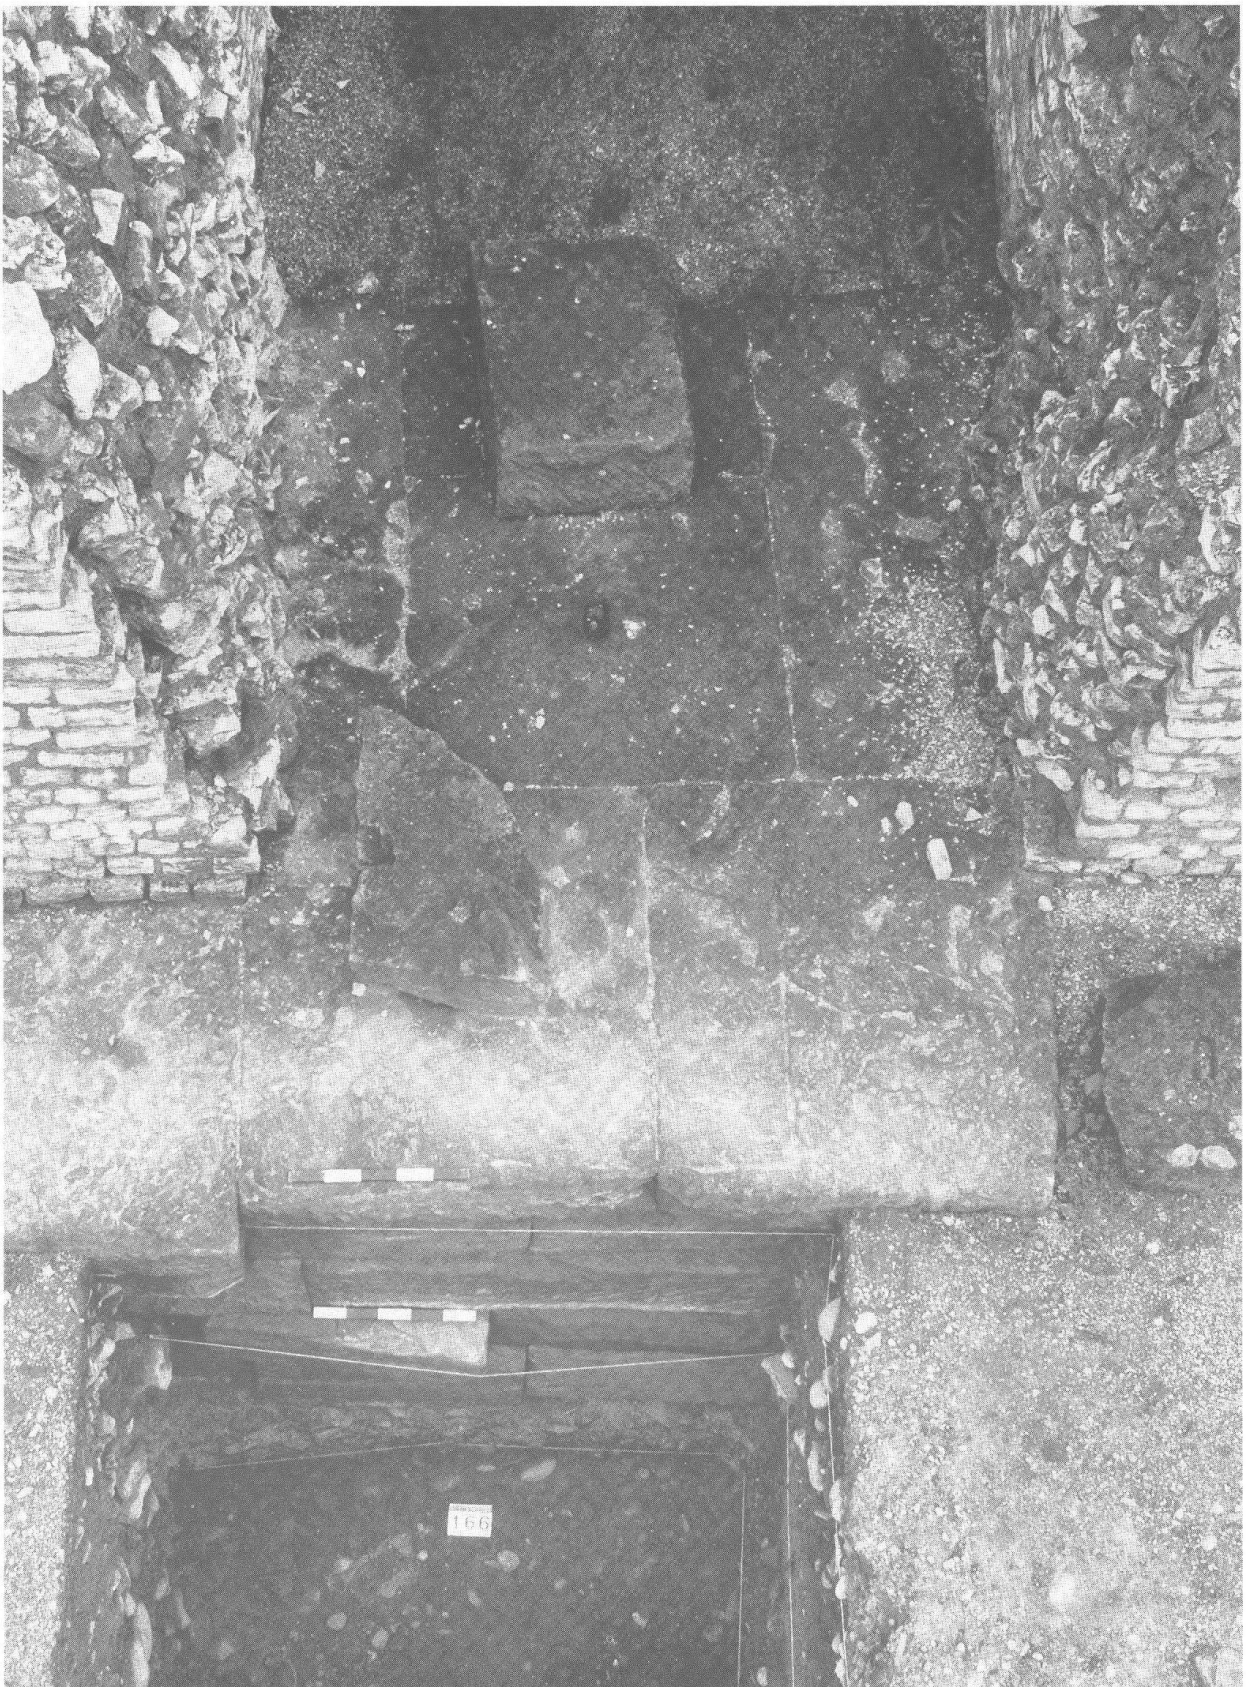
Abb. 177 Augst BL, Theater-NW-Ecke 1986/87. Blick vom Baukran nach Osten in Schnitt 3 mit der fünf Quaderlagen hohen Fundamentierung der Cavea-Aufbauten (vgl. Abb. 127, Fundamentzone 14). Links und rechts das aufgehende Handquader-Mauerwerk Parodos-Cavea; dazwischen in der Lücke das alt geraubte Zwischenstück aus (wertvollen!) Sandsteinquadern, das als Widerlager für eine Überwölbung der Parodos gedient haben mag – entsprechend dem Strebepfeiler 2 im Westen. Zuoberst im Bild rechteckiger Mauer-Hohlraum. Die drei lose herumliegenden Quader sind wohl nicht in situ.

- 1 Profil 8 mit Quaderfundament der Cavea-Aufbauten (Abb. 177).
- 2–8 Profil 7, Schichtbeschrieb s. Text.
- 9 UK Mauerversturz (Abb. 166).
- 10 Schuttschichten der Bühnenmauer-Plünderung (Abb. 173–176).
- 11 Untere zwei Sandsteinquader-Lagen der Fundamentzone 11 (Abb. 127).
- 12 Fundament-Unterlage aus mörtelgebundenen Kalksteinplättchen (Abb. 136).
- 13 Gewachsener Boden wie 8.

die Bühnenmauer konnte im Detail untersucht werden. Es bestand einst aus einer untersten Lage mörtelversetzter Kalksteinplättchen und fünf sorgfältig darauf gesetzter Lagen von mächtigen Buntsandsteinquadern. Die Masse, die Gewichte sowie das Anpassen und Versetzen dieser Quader werden ausführlich behandelt. Der kompakte Fundamentblock war ursprünglich rund 2,5 m mächtig. Eine entsprechende Fundamentierung liess sich auch unter den Cavea-Aufbauten feststellen (Abb. 177).

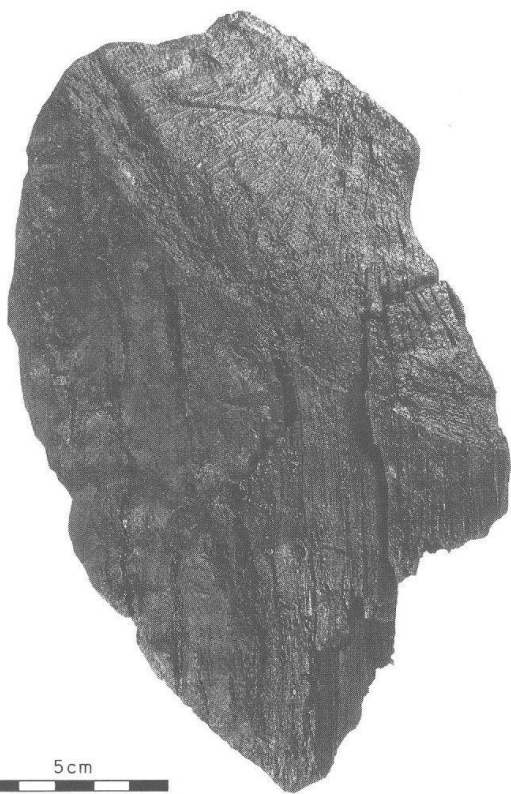
Abb. 180 Augst BL, Theater-NW-Ecke 1987. Behauenes Stammstück, L 18 cm, D 8 cm. Hier handelt es sich um ein grobes Abfallstück der Bearbeitung eines Baumstammes. Übrig geblieben ist beinahe ein halber Stammdurchmesser, im Zentrum ist eben noch das Mark weggeschnitten, der ans Kernholz anschliessende Splint ist mit anhaftender Rinde vorhanden. Obwohl der Splint etwas zerdrückt ist, liess sich bei diesem Stamm mit 57 Jahrringen das Fälljahr 4 n. Chr. festlegen. Auf beiden schrägen Querschnittflächen sind deutliche Axthiebsspuren sichtbar. *Quercus* sp. (Eiche). Aus FK C4274. Fundlage: Abb. 30. M. 1:2.

Bakterien abgebaut werden. Die Holzreste stammen aus der Zeit der ersten römischen Bauten an dieser Stelle (vgl. den archäologischen Exkurs S. 67, mit Tab. 1). Zwei Eichenstücke (z. B. Abb. 180) konnten dendrochronologisch mit grosser Wahrscheinlichkeit eingeordnet werden. Die beiden Hölzer weisen nur 42, resp. 57 Jahrringe auf, was aber trotzdem eine Datierung bei einem auf das Jahr 2, beim andern auf das Jahr 4 n. Chr. ermöglichte (Beitrag K. Wyprächtiger, S. 155 ff.).
